TEUVAN KUNNANKIRJASTON
KUNTOTUTKIMUS

Tekniikka ja liikenne
2011

Author	Janika Filppula
Title	Condition study of the municipality library of Teuva
Year	2011
Language	Finnish
Pages	74 + 10 Appendices
Name of Supervisor	Heikki Paananen

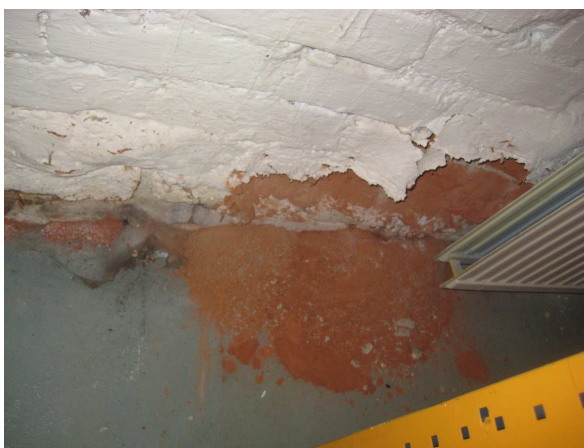
Kellarin seinät ovat poltettua tiiltä ja lattiat betonia. Sekä lattia- että seinäpinnat ovat kosteusvaurioiltaan koko kohteen pahimmat, sillä kellarin rakenteet olivat kosteusmittareiden mukaan edelleen märkiä (kts. 6.3.1 Kellari). Kellarin kosteuden syntyperäksi selvisi veden kapillaarinen nousu maaperästä. Lisäksi selvisi, että rakenteiden kuivumista hidastaa oleellisesti huonosti toimiva painovoimainen ilmanvaihto, seinistä puuttuvat routa- ja vesieristeet, huonosti alueella toimiva hulevesiviemäri sekä puutteellinen salaojitus. Kellarin tiilipintojen kuivumista hidastaa lisäksi liian tiivis maalikalvo (kuva 1).

Kuva 1. Arkistihuoneen (1) väliseinästä on rapautunut tiiltä kosteuden vaikutuksesta.

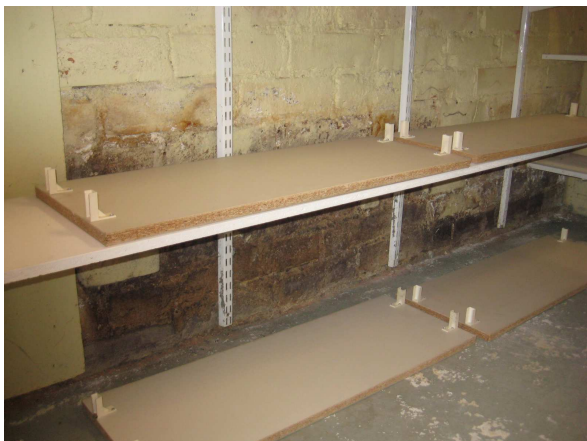
Kosteusvauriot ilmenevät kellarin tiiliseinissä lähinnä tiilen rapautumisena, halkeiluna, paksun maalipinnan irtoiluna sekä väripoikkeamina. Tiiltä murenee useissa huoneissa kellarin lattialle, mutta selvimmin tiilenkappaleet pyrkivät pois seinärakenteesta KL-huoneessa (liite 2). Lisäksi arkistohuoneen (2) julkisivuseinässä on havaittavissa homesienten kaltaisia vaurioita, jotka kaipaavat lisätutkimuksia (kuva 2).

Kuva 2. Arkistohuoneen (2) takaseinä kaipaa lisätutkimuksia.

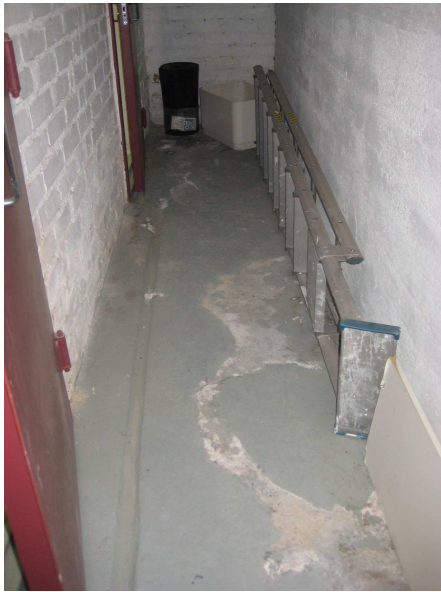
Kuva 3. Kellarin käytävällä näkyy edelleen kosteusjäljet viime tulvan jäljiltä.

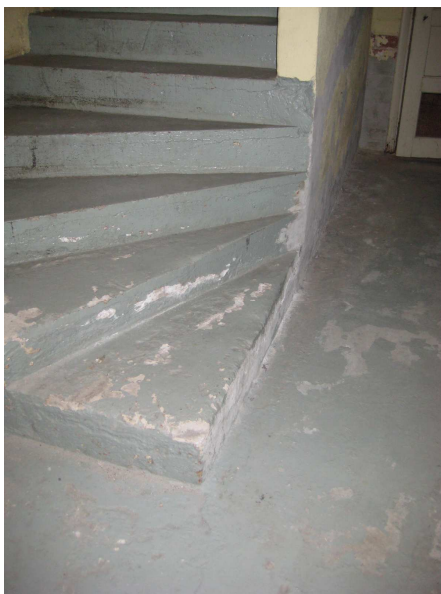
Myös kellarin betonilattioissa on havaittavissa samankaltaisia kosteusvaurioita kuten tiiliseinissä, sillä betonipinta on kulunut ja halkeillut lähes jokaisessa huoneessa. Selvimmän tulvien jättämät kuivuneet kosteusjäljet ovat havaittavissa kellarin käytävällä, sillä tulvavesi on sisältänyt maaperän suoloja, jotka ovat jääneet lammikon kuivuttua betonilattian pinnalle (kuva 3). Ainoastaan kellariin johtavat portaat ovat hyvässä kunnossa lukuunottamatta kolmea alinta rappusta, joista maali- ja betonipinta on paikoitellen irronnut (kuva 4).

Kuva 4. Kellariin johtavat portaat ovat vaurioituneet vain kolmelta alimmaiselta rapulta.

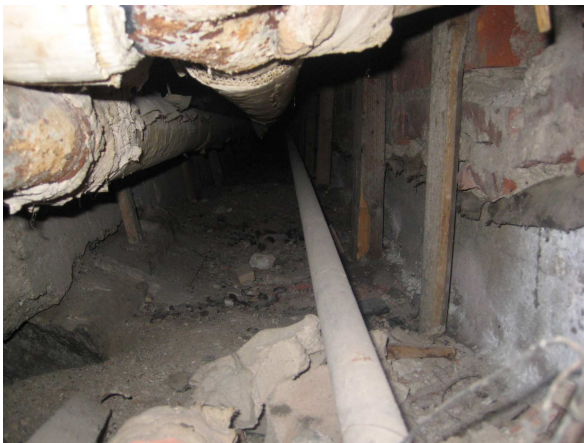
Kuva 5. Kirjaston ryömintätilaista alapohjaa.

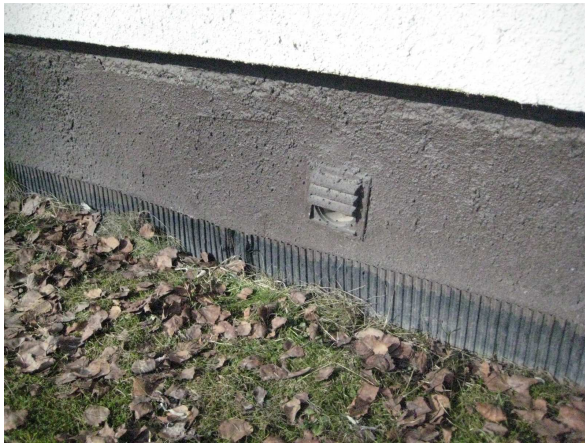
Kuva 6. Perustuksia suojaava perusmuurilevy on vain 40 cm:n korkuinen.

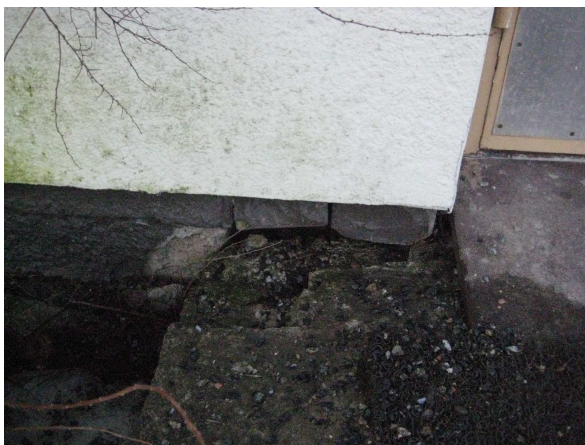
Perusmuuri on pääasiassa hyvässä kunnossa, sillä ainoastaan pääsisäänkäynnin läheisyydessä oleva perusmuuri on rapautunut pahoin (kuva 7). Tämän lisäksi kellarin ikkunan ja perusmuurin liittymäkohta on rapautunut lounaisella julkisivulla (kuva 17). Pääsisäänkäynnin läheisyydessä olevan perusmuurin rapautumisen syynä on siihen kosketuksissa oleva märkä betonilaatta sekä sadevesi, jota pääsee valumaan perustuksiin pääsisäänkäynnin yläpuoliselta harjakatolta. Myös heikosti toimiva salaojitus sekä tasainen savinen maasto vaikuttavat siihen, että perusmuuri pysyy kosteana.

Kuva 7. Vaurioitunut perusmuuri kirjaston pääsisäänkäynnin läheisyydessä.

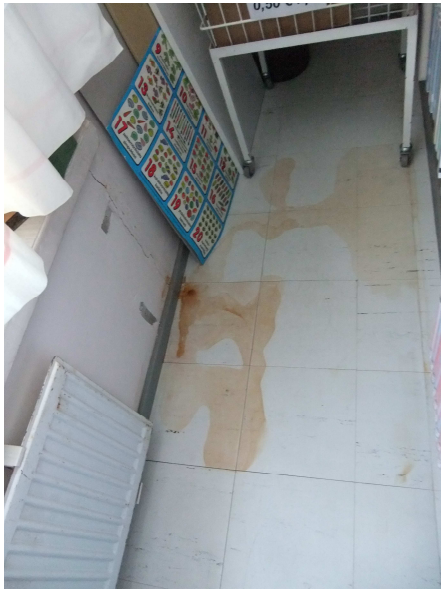
Kuva 8. Haljenneen ulkoseinän kautta on päässyt aikoinaan kosteutta välivaraston lattialle, joka pintakosteusmittausten yhteydessä osoittautui kuivaksi.

Kirjaston yhtenä ongelmana pidetään edelleen kuitenkin perustusten epätasaista painumista. Kirjaston maanvaraista laattaa on jouduttu suoristamaan viimeksi v. 1980 kohteen saneerauksen yhteydessä, sillä kirjaston luoteen puoleinen pääty oli painunut 34–37 cm. Maanvaraisen laatan alusta suoristettiin leca-sorabetonilla, eteisen alusta betonilla sekä kellarin yläpuoliset puulattiat koolaamalla. Suoristus oli tehtävä, sillä perustusten vajoaminen oli aiheuttanut muutoksia lattiarakenteisiin sekä halkeamia seiniin. Suoristus aiheutti kuitenkin myös halkeamia, sillä esimerkiksi koillisen puoleisen ulkoseinän läpi kulkeva halkeama syntyi suoristuksen yhteydessä (kuva 8).

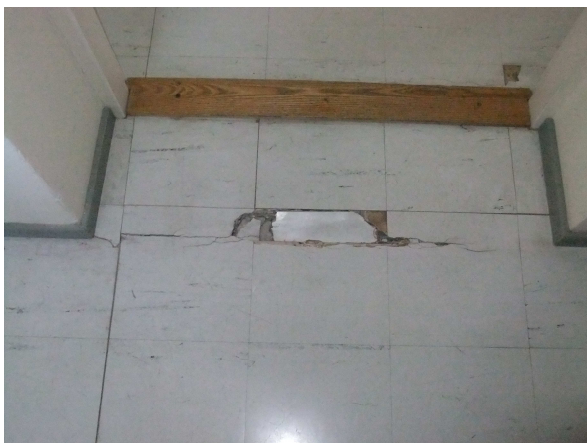
Välipohjassa on useita halkeamia, jotka johtuvat perustusten epätasaisesta painumasta (5.2. Perustus ja alapohja). Laattoja on halkeillut myös kohdista, joissa lattiamateriaalit vaihtuvat. Esimerkiksi kirjavaraston ja varaston välisessä oviaukon lattiassa, kvartsivinyylilaatta on murtunut kohdasta, jossa kantava tiiliseinä yhdistyy koolattuun lattiarakenteeseen (kuva 9). Kyseinen halkeama voidaan paikata, mutta muut välipohjassa esiintyvät halkeamat ovat vaarattomia eivätkä vaadi toimenpiteitä.

Kuva 9. Lattialaatta on murtunut kirjavaraston ja varaston välisen oviaukon kohdalta.

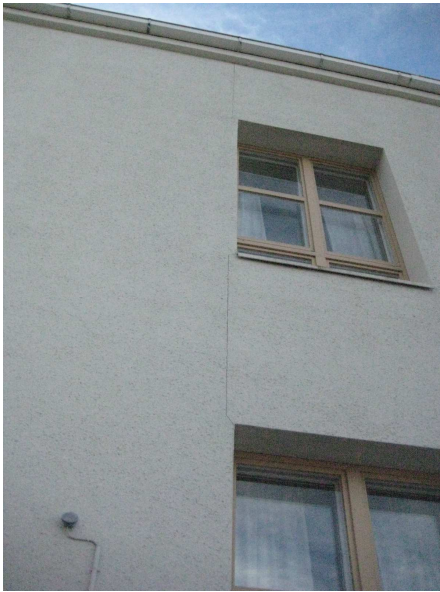
Ulkoseinässä on ainoastaan yksi pitkä halkeama ja yksi tuloilmaritilän ruostuttama rappauskohta sekä paikallisesti vaurioitunut rappauskohta. Halkeama sijaitsee koillisella julkisivulla ja lävistää seinän pystysuuntaisesti alkaen vasemman alaikkunan ylänurkasta kohti yläseinää (kuva 14). Halkeama syntyi, kun ensimmäisen kerroksen lattioita suoristettiin perustusten epätasaisen painuman vuoksi (kts. 5.2 Perustus ja alapohja). Tuloilmaritilän ruostuttama rappauskohta sijaitsee koillisen julkisivun päätykolmiossa (kuva 11). Lisäksi rappaus on irronnut paikallisesti lounaisen julkisivuseinän alaosasta (kuva 15).

Kuva 14. Koillisen julkisivun halkeama on syntynyt, kun lattiat ovat koolatut.

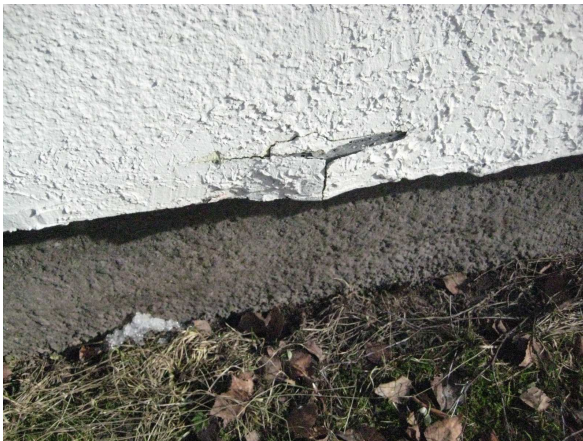
Kuva 15. Paikallisesti irronnut rappaus lounaisella julkisivulla.

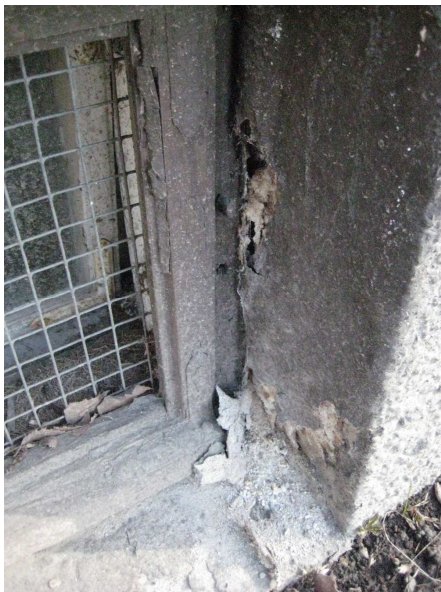
Kuva 17. Rappauspinta on irronnut ikkunan ja sokkelin rajakohdasta.

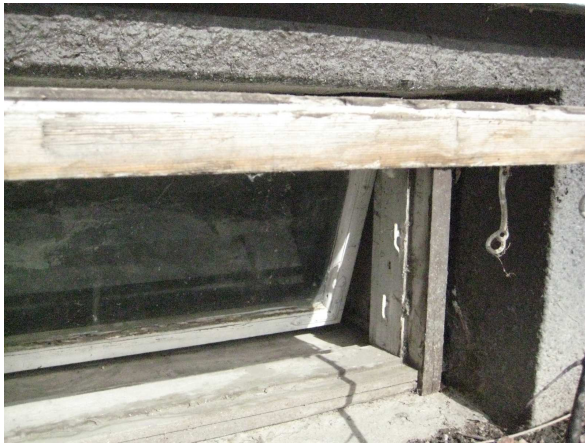
Kuva 18. Perusmuurissa oleva kellarin ikkuna lounaisella julkisivulla ei pysy kiinni.

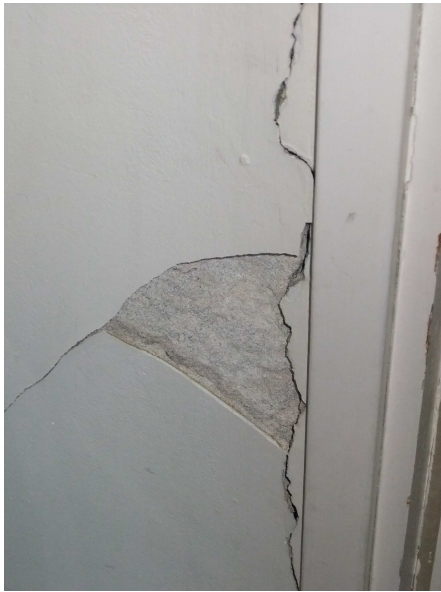
Kirjaston kantavan pystysuoran rungon muodostavat vanhat tiiliseinät. Tiiliseinät ovat rapattuja ja maalattuja. Kantavat seinät ovat pääosin hyvässä kunnossa lukuun ottamatta seinien halkeamia ja kosteusvalumia. Halkeamien todennäköisenä syynä pidetään rakennuksen epätasaista vajoamista, sillä rakennus vajoaa luoteiselta julkisivulta nopeammin kuin muilta (kts. 5.2 Perustus ja alapohja). Rappauslaasti on irronnut pahiten toisen kerroksen kirjavaraston oven viereisestä seinästä (kuva 19).

Kuva 19. Rappauslaasti on irronnut kantavasta seinästä toisen kerroksen kirjavarastossa.

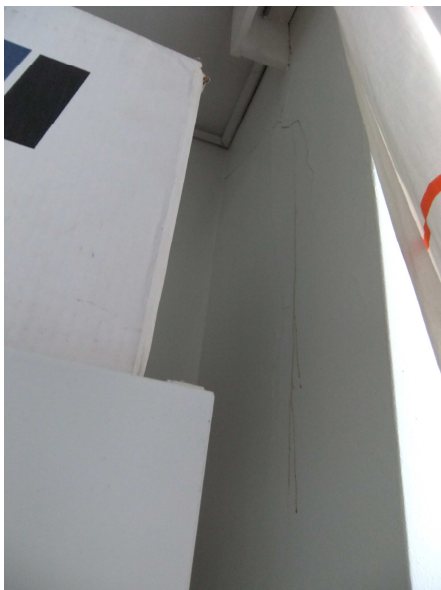
Myös kuivuneita kosteusvalumia näkyy muutamien ulkoseinien sisäpinnoilla, kuten esimerkiksi toisen kerroksen kirjavarastossa sekä henkilökunnan pukuhuoneessa (kuva 20). Valunut kosteus on lähtöisin ullakolta, jonne vettä on päässyt ulkoseinän ja katon rajakohdan eli ilmaraon kautta. Vesi on päässyt ilmaraon kautta sisään, koska kohteen räystäät ovat liian lyhyet.

Kuva 20. Kuivunut kosteusvaluma henkilökunnan pukuhuoneessa.

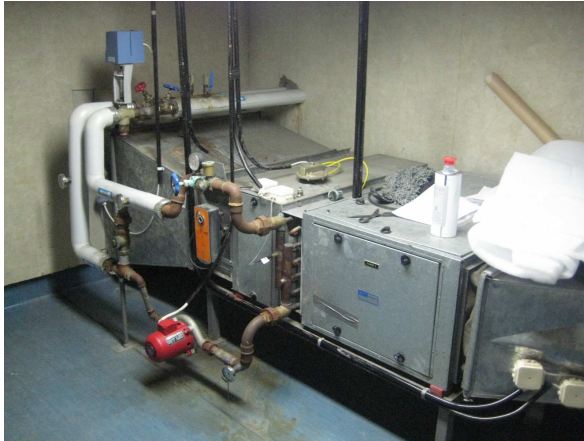
Kuva 21. Koneellinen ilmanvaihtolaitteisto sijaitsee kirjaston ullakolla.

Kirjaston ilmanvaihtokone ei täytä tämän päivän vaatimuksia. Ilmanvaihtokoneen teho on pienentynyt oleellisesti sen jälkeen, kun ilmanvaihtokoneen suodatinluokkaa on nostettu. Suodatinluokkaa on nostettu, sillä liikennepölyjen ja pakokaasujen pääsyä sisätiloihin on haluttu rajoittaa. Tämän seurauksena tilojen tuuletus on kuitenkin oleellisesti vähentynyt. Ilmanvaihtojärjestelmä on puhdistettu viimeksi kesällä v. 2010, jonka puhdistuspöytäkirjassa todettiin raitisilmasäleikön sijainnin olevan erittäin huono sisäilman laatua ajatellen.

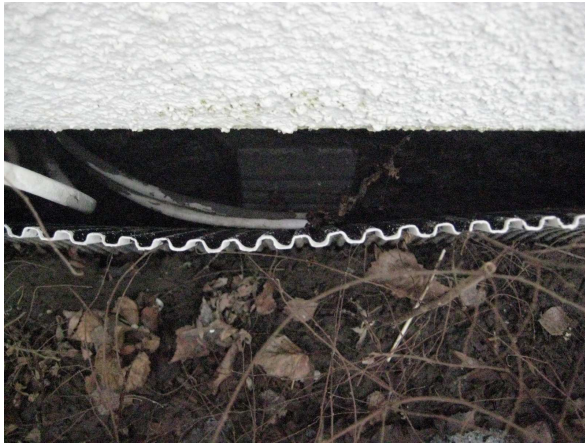
ilmansa saasteisesta ympäristöstä, parkkipaikalta. Lisäksi koillisen julkisivun, sivuovea lähinnä oleva, venttiili ei pysty tuomaan kellariin korvaavaa ilmaa, sillä sitä peittää routivan maan nostattama perusmuurilevy (kuva 22).

Kuva 22. Arkistohuoneen (3) tuloilmaventtiiliä peittää perusmuurilevy.

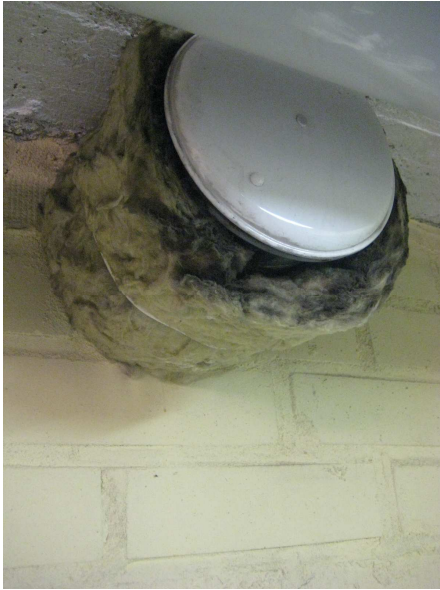
Koska tuloilmavenktiilit ottavat ilmansa saasteisesta ympäristöstä, on lähes selvää, että kaikkien tuloilmavenktiilien ympäristö on alkanut ajan myötä tummumaan (kuva 23). Paras keino välttää saasteisen ilman pääsy kellarin, on vaihtaa tuloilmavenktiilien paikkaa saasteettomaanpaan ympäristöön.

Kuva 23. Tuloilmaventtiili, jonka ympärille on kertynyt saastetta ja pölyä.

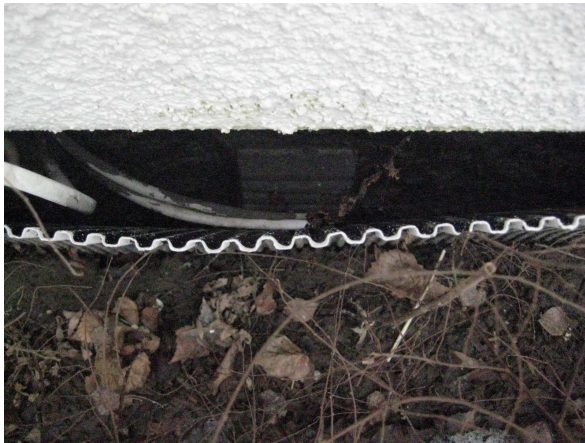
Kuva 24. Perusmuurilevy peittää arkistohuoneen (3) tuloilmaventtiilin.

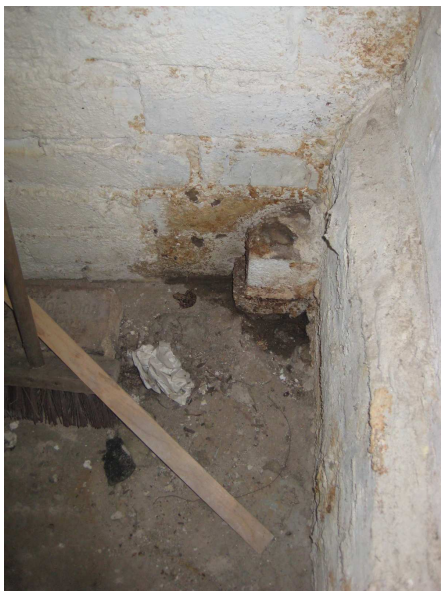
Betonilattian suurin pintakosteusmittarilla saatu kosteuslukema (145) (liite 3; taulukko 1) sijaitsi tilan (1) nurkassa, joka viittaa hyvin märkään rakenteeseen. Betonilattioissa oli kuitenkin myös kuivia kohtia. Betonilattian kosteuslukemat olivat alhaisimpia yleensä huoneiden keskellä ja korkeimmillaan lattioiden reunoilla, sillä lattiat viettivät huoneissa pääasiassa seiniin päin (liite 3; taulukko 1). Betonilattioiden märkyden pystyi havaitsemaan myös silmin, sillä kostunut betonipinta oli yleensä muuta lattian ympäristöä tummempi (kuva 25).

Kuva 25. Kostunut nurkka kattilahuoneessa.

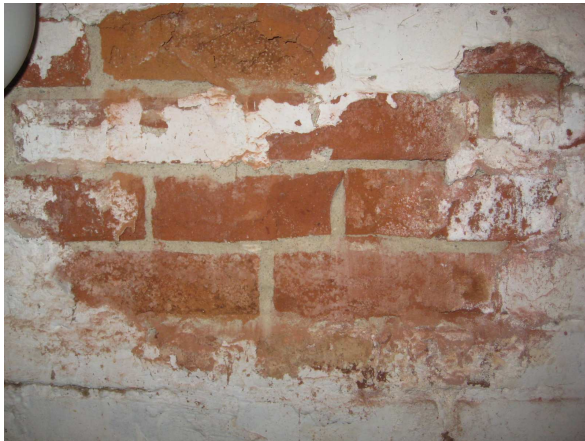
Myös kellarin seinistä mitatut pintakosteuslukemat viittasivat siihen, että seinät ovat pääosin märkiä (liite 3; taulukko 1). Suurimmat kosteuslukemat sain julkisivuun kuuluvista tiiliseinistä, joissa kosteuslukemat olivat koholla 1,5 metrin korkeudelle asti betonilattian pinnasta. Seinien kosteuden pystyi havaitsemaan myös silmämääräisesti, sillä tiilipinnat olivat pahoin rapautuneet (kuva 26).

Kuva 26. Kellarin poltetut tiiliset julkisivuseinät rapautuneet n. 1,5 metrin matkalta betonilattian pinnasta.

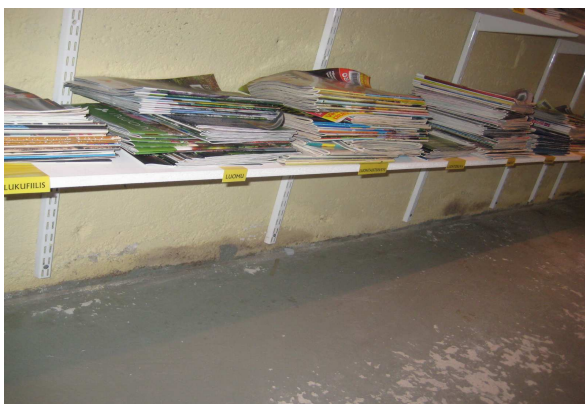
Suurin kellarin seinästä saatu kosteuslukema oli 145 (liite 3; taulukko1), jonka sain arkistihuoneen (4) julkisivuseinästä. Oudoimman kosteuspoikkeaman (125) havaitsin taas arkistihuoneen (2) väliseinässä, joka erottui muusta ympäristöstä vaakasuuntaisena kosteusviivana (kuva 27). Kaikki kellarin alhaisimmat kosteuslukemat viittasivat kuivaan rakenteeseen ja niitä sain pääosin kellarin väliseinien ja julkisivuseinien yläosista (liite 3; taulukko 1).

Kuva 27. Arkistihuoneen (4) väliseinässä oleva vaakasuuntainen kosteuspoikkeama sijaitsi lähellä betonilattian pintaa.

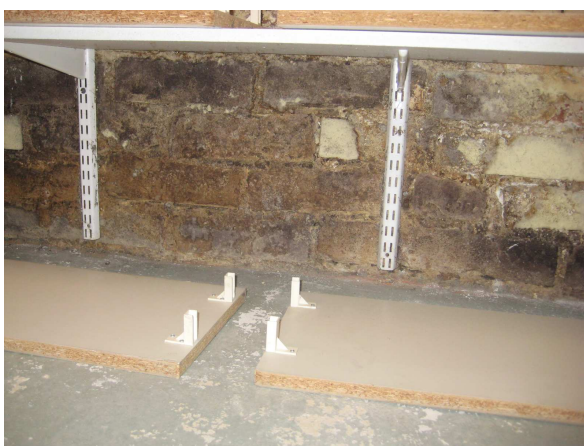
Koska kapillaarisella kosteusalueella olevien materiaalien ja niiden läheisyydessä olevien rakenteiden vaurioitumis- ja homehtumisriski on merkittävän suuri, on kellarin korjaustoimenpiteet aloitettava nopeasti. Kellarin arkistohuoneessa (2) on esimerkiksi havaittavissa homesienen kaltaisia vaurioita, jotka kaipaavat lisätutkimuksia (kuva 28).

Kuva 28. Arkistohuoneessa (2) mahdollisten homesienten aiheuttamat vauriot kaipaavat lisätutkimuksia.

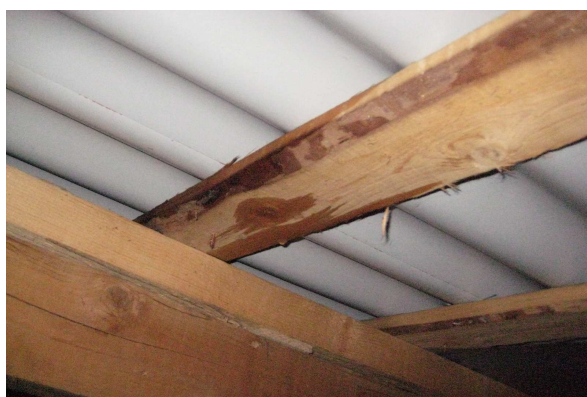
Pintakosteusmittarilla (Aktiivielektrodilla B 50) sain selville, että betonipintainen yläpohja oli märkä pohjakuvassa ilmenevän numeron 3 kohdalla (liite 2, liite 3; taulukko 4). Kosteuslukema oli korkea (100), koska betonipintaan oli tippunut kosteutta sen yläpuolella sijaitsevasta lankusta. Ristikon lankku oli märkä, koska sen lävisti katteen läpi tullut naula (kuva 29).

Kuva 29. Kostunut lankku katteen alla, joka johtuu naulan reiästä tulleesta kosteudesta.

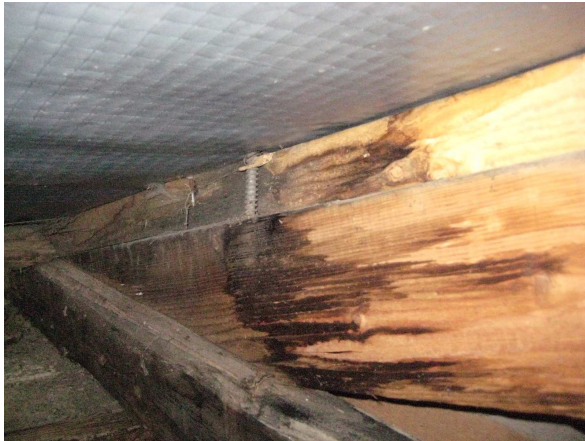
jopa alhaisin puuristikosta saatu painoprosenttilukema (13,8) (liite 3; taulukko 5) viittasi kosteuteen. Puu on kuiva, kun painoprosenttilukema jää alle 10 ja kostea, kun se ylittää sen. Kaikki kahdeksan puusta mitattua painoprosenttilukemaa siis ylittivät arvon 10. Suurimman painoprosenttilukeman (25) (liite 2; taulukko 5) sain puuristikon alareunasta, jonka paikka selviää pohjakuvasta lukeman 7 kohdalta (liite 2, kuva 30)

Kuva 30. Kostuneesta puuristikosta otettu kosteuslukema (25) viittasi hyvin kosteaan materiaaliin.

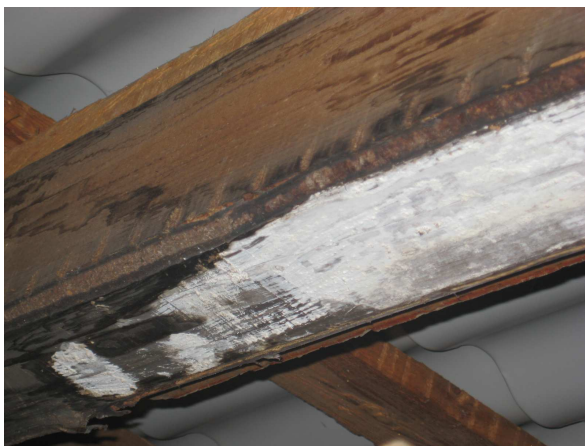
31). Kosteuden pääsy katteen läpi ja huono tuuletus yhdessä ovat aikaansaaneet sen, että puuristikot ovat päässeet lahoamaan (kuva 32). Ullakon suuri suhteellinen kosteus (72 %) selittyy osin myös ulkoilman kosteudella, sillä ulkoilman suhteellinen kosteus oli mittaushetkellä 74 %.

Kuva 32. Valkolahottajan aiheuttamia vauriota ullakon ristikkorakenteissa.

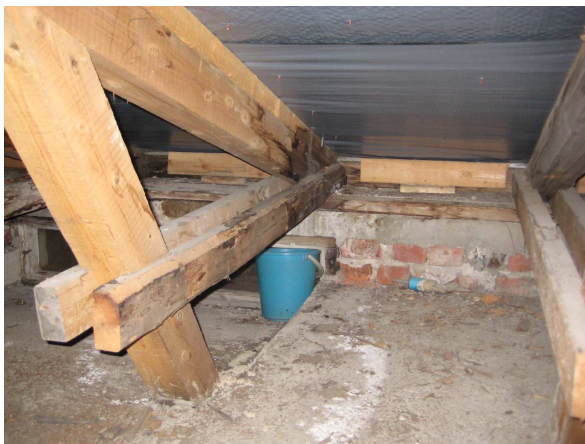
Tavallisesti kunnolliset räystäät suojaavat seinän ja katon liitoskohtaa kosteudelta. Kirjastossa räystäät ovat kuitenkin vain 10 cm:n mittaiset, joten liitoskohdan suojaus on heikko. Tämä on todennäköisin syy, miksi myös ilmarakona toimiva liitoskohta on aikoinaan tukittu lankuilla (kuva 33).

Kuva 33. Seinän ja katon liitoskohta on tukittu lankuilla.

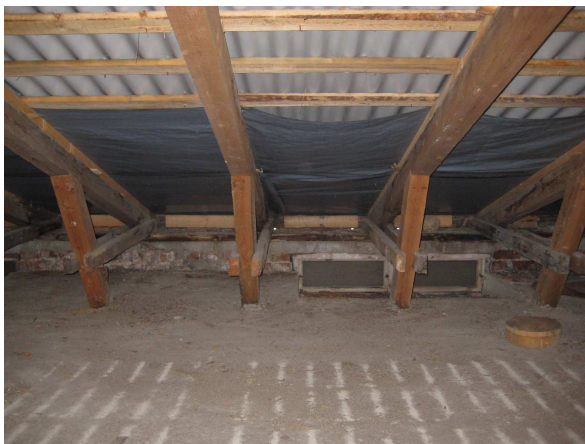
Kosteuden tiivistyminen on ullakolla myös hyvin todennäköistä, sillä katossa on aluskate vain katteen reunoilla (kuva 34). Kate toimii tilassa ns. kylmäsiirtana, joka tarkoittaa tässä tapauksessa sitä, että se on kylmenee muuta ympäristöä nopeammin alle kastepisteen. Kun katteen lämpötila laskee alle kastepisteen, tiivistyy sen pinnalle kosteutta. Asian ymmärtämistä helpottaa kaava 2.

Kuva 34. Kahden metrin mittainen aluskate on asetettu vain katteen reunoille.

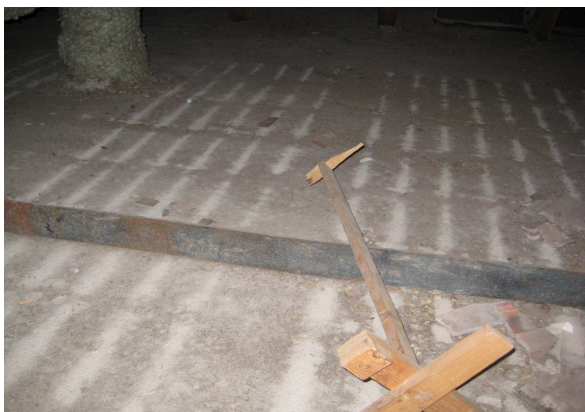
Koska ilman lämpötila oli tilassa $-0,5\text{ }^{\circ}\text{C}$ ja suhteellinen kosteus 70 % on sitä vastaava kastepistelämpötila ilmassa $-5\text{ }^{\circ}\text{C}$. Katteen lämpötila on varmasti kylminä öinä laskenut alle kyseisen kastepistelämpötilan, joka on aiheuttanut kosteuden tiivistymisen katteen alapintaan. Kosteus on myöhemmin katteen alapinnasta tippunut yläpohjaan, pölyiselle betonipinnalle. Betonipinnasta näkee edelleen tippuneiden pisaroiden aiheuttamat värierot (kuva 35).

Kuva 35. Katteen alapinnassa tiivistynyt vesi on tippunut betonipintaisen yläpohjan päälle.
