LIITELUETTELO

LIITE 5. Lämpökamerakuvat (s. 28)

LIITE 9. Kauhajoen elintarvikelaboratorion raportti Teuvan kirjaston sisäilmasta
(s. 8)

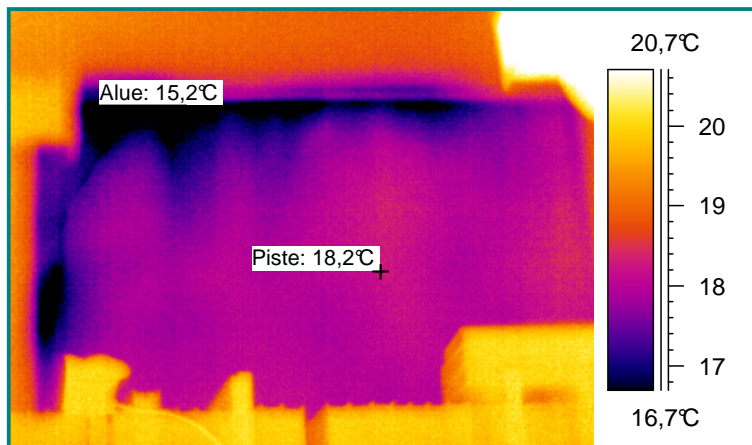
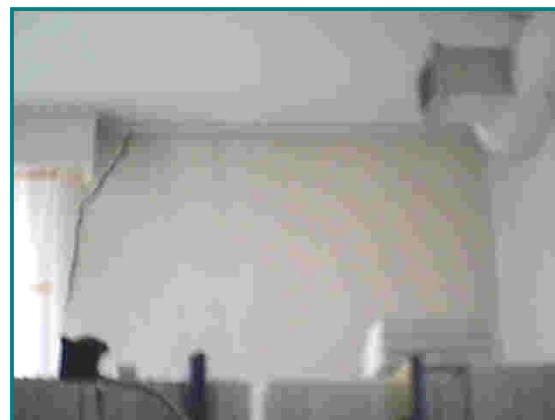
2. Lämpökuva

Mittauspiste 1	18,2°C
Mittausalue min	15,2°C
Mittausalue max	16,8°C

Tämä lämpökuva on otettu 1. kerroksen välivarastosta, välipohjan ja ulkoseinän liitoksesta jossa on ilmavuoto. Myös ulkoseinän halkeamasta vuotaa kylmempää ilmaa. Rajatun alueen lämpötilaindeksi on hyvä (TI > 70 %). Ei toimenpiteitä.
