Omakotitalon kuntoarvio korjausehdotuksin

Opinnäytetyö

Kevät 2011

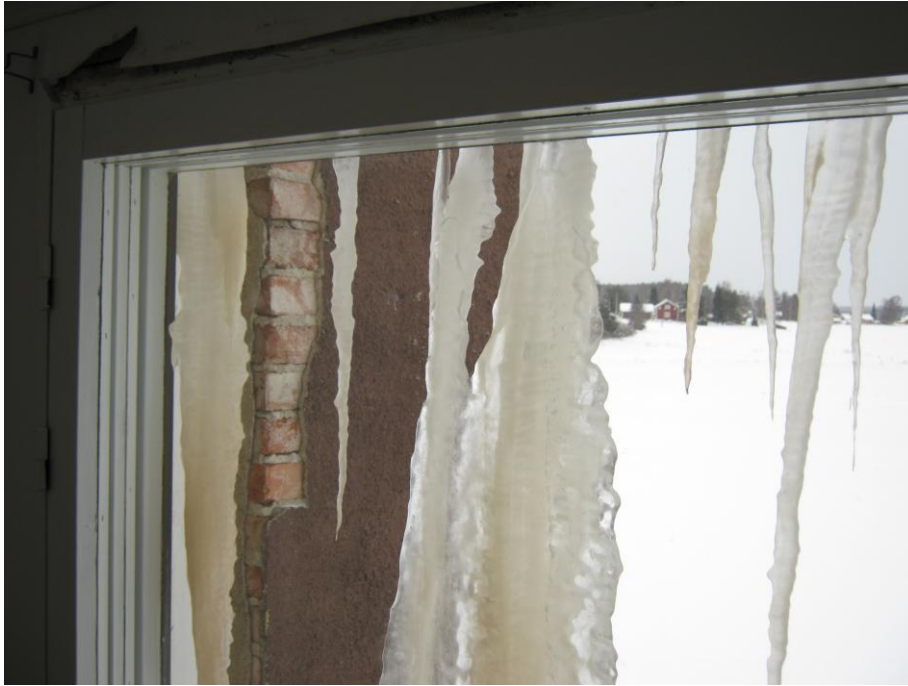
Talvella 2010 esiintyi kylmiä pakkasjaksoja ja niiden jälkeen leudompia päiviä. Yhteenvedoksi edellisistä asioista voidaan päätellä seuraavaa. Kattorakenteissa oli 20 cm eristevillaa, mikä tarkoittaa sitä, että lämpövuotoa tapahtuu, joten lämmin ilma nousee ylöspäin aluskatetta ja peltiä vasten. Kylminä ajanjaksoina lämmin ilma nousee eristeiden läpi aluskatetta vasten ja tiivistyy peltiä vasten ja jäätyy. Leudompana jaksona nouseva lämmin ilma sulattaa peltikatteen urissa olevaa jäätä, jää sulaa ja vesi valuu ulkoseinään, koska aluskate oli katkaistu ulkoseinän keskikohdalta. Vesikatteen rakennustavasta johtuen keittiön ulkoseinän purueristeisiin on päässyt vettä ja valunut sieltä seinää pitkin keittiön lattialle. Keittiön ikkunan yläkarmin päälle kerääntyi vettä ja sitä valui ikkunan ulkopuolelle, jolloin ikkunaan muodostui jääpuikkoja (Kuvio 2).

KUVIO 2. Jääpuikkoja keittiön ikkunalla, helmikuu 2010.

Vesikatteen ongelmat johtuivat puuttuvasta tuuletusvälistä, koska kosteus ei päässyt poistumaan kattorakenteista. Keittiön ulkoseinän panelointi on osittain lahonnut ja vaatii jatkotoimenpiteitä. Lahovauriota ei esiinny rakennuksen muilla ulkoseinillä.

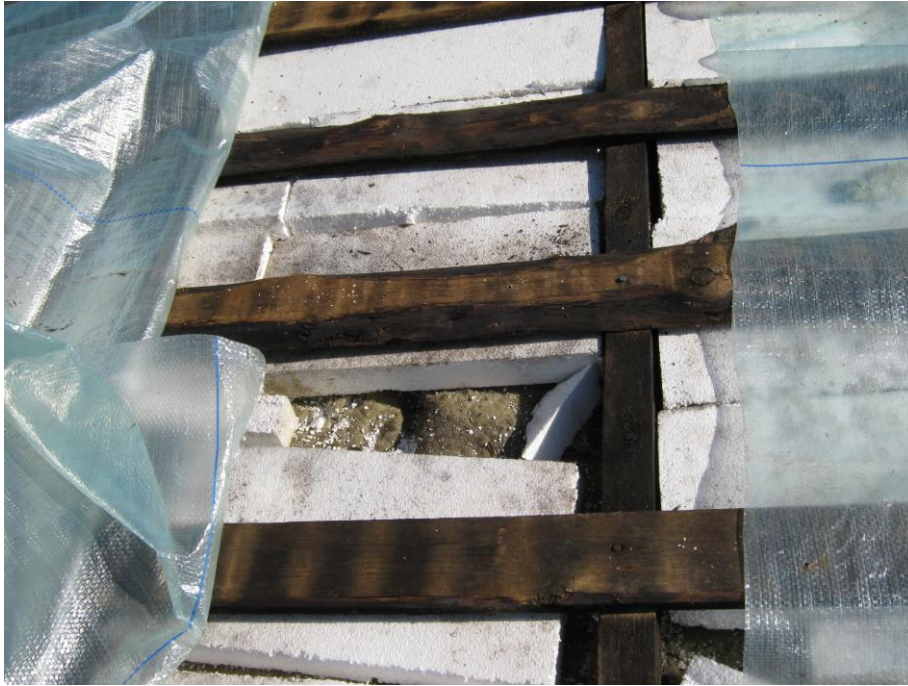
Kesällä 2010 vesikaton kattopellit irrotettiin ja vanhat ruodelaudat ja polystyreenilevyt poistettiin (Kuvio 3).

KUVIO 3. Vesikaton kattorakenteita.

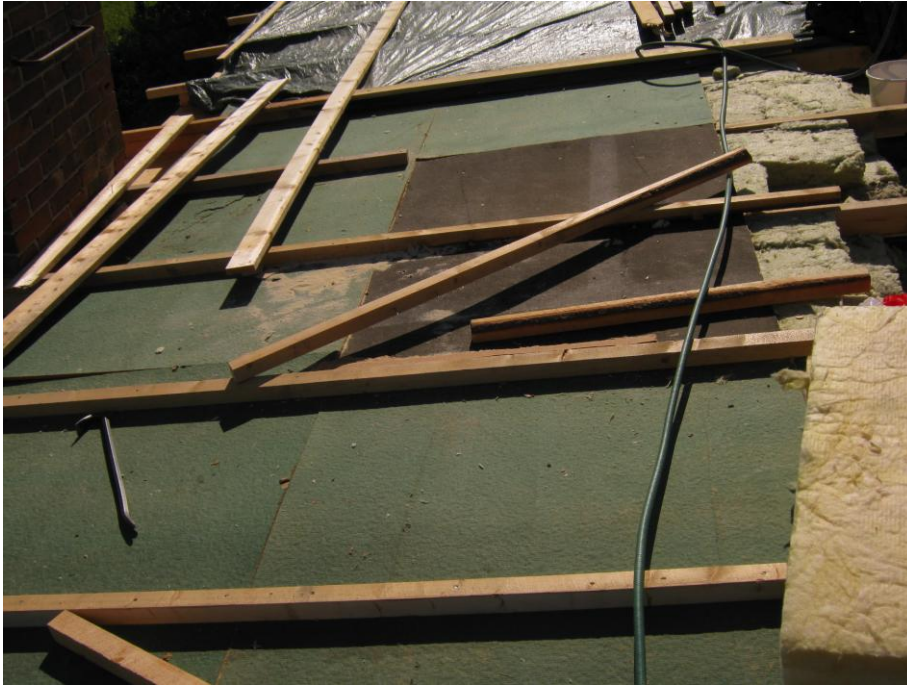
KUVIO 4. Vesikaton korjausta.

Mustuneet ja huonokuntoiset kattokannattimet poistettiin ja vaihdettiin uusiin. Kattokannattimien päälle asennettiin 100 x 50 mm lankut ja niiden päälle on asennettu 13 mm tuulensuojalevyt. Tuulensuojalevyjen päällä on 100 x 50 mm lankut ja aluskate, 30 x 50 mm lauta ja niiden päälle on asennettu ruodelaudat ja kattopellit. Kattorakenteita korotettiin, jotta eristettä saataisiin enemmän (Kuvio 4).

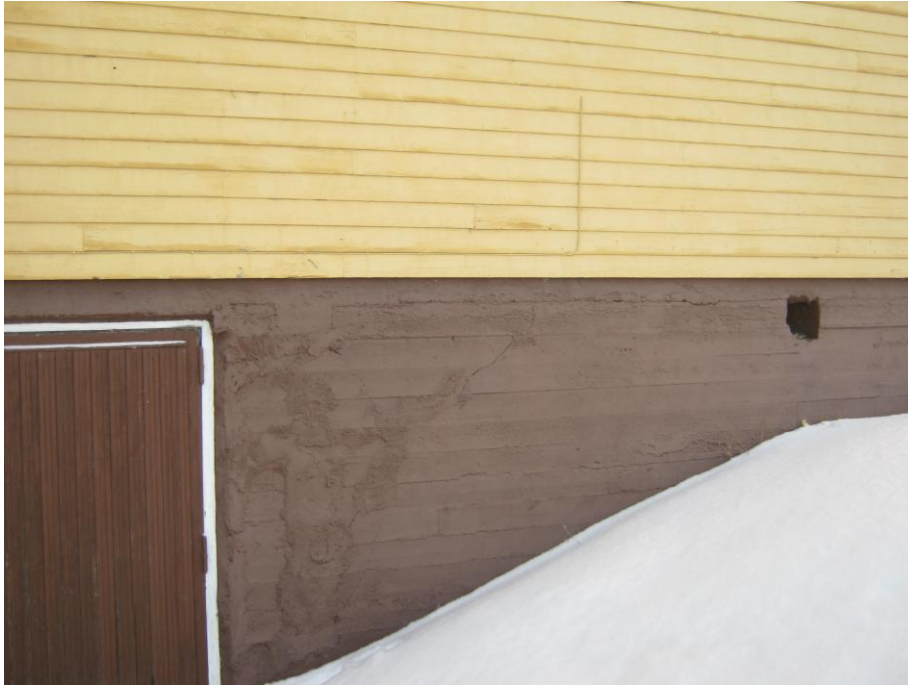
KUVIO 5. Perusmuuri luoteen puolelta.

Rakennus on perustettu maata vasten valetun betonianturan päälle. Anturan leveys on 700 mm ja korkeus 300 mm. Perusmuuri on valettu betonista anturan päälle ja valuvaiheessa on käytetty lautamuotteja. Perusmuurin korkeus on kellarin lattiasta kattoon noin 2000 mm ja leveys 250 mm. Perusmuurin ulkopuolella maanpinta on 1500 mm kellarin lattiatasoa korkeammalla (Kuvio 5). Perusmuurin päälle on asennettu ulkoseinän alajuoksu. Perusmuuri on maalattu ulkopuolelta noin 200 mm maanpinnan alapuolelle. Perusmuuri on osittain sisäpuolelta maalattu ja joihinkin kohtiin on asennettu lastuvillasta ja sementistä puristettuja eristelevyjä. Kellarissa on maata vasten valettu betonilattia. Kellarissa sijaitsee myös pesutilat, jotka on remontoitu vuonna 2005. Rakennuksesta puuttuu sadevesikaivot, joten syöksytorvista tuleva vesi kerääntyy nurmikolle ja voi imeytyä maasta perusmuuriin, koska rakennuksessa ei ole lainkaan perusmuurilevyjä. Rakennuksessa on vaakasalaojat, mutta tarkastuskaivot puuttuvat. Perusmuuri todettiin olevan kuiva eikä kosteutta löytynyt, vaikka perustuksen kosteuseriste oli puutteellinen. Perustukset olivat olosuhteisiin nähden hyvässä kunnossa.

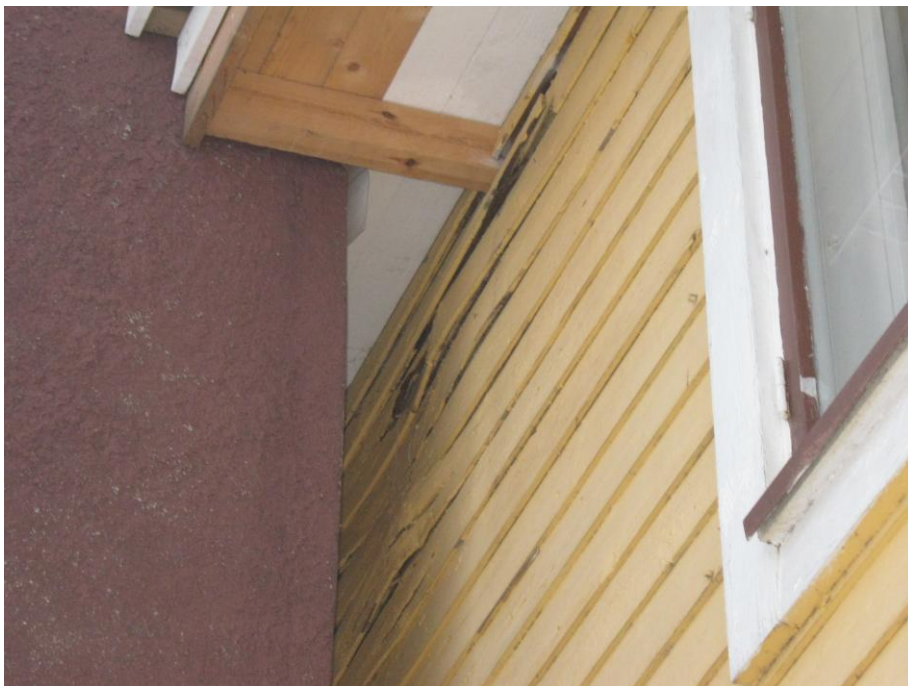
Ulkovuorilaudoitus on alkuperäinen ja sitä on maalattu tarpeen vaatiessa. Maaleina on käytetty erilaisia lateksimaaleja ja paikoin maalaus irtoaa laudoituksesta helposti. Tuuletusväliä rakenteessa ei ole. Laudoitus on ikäänsä nähden kohtuullisen hyvässä kunnossa, mutta koillisen puoleinen keittiön ulkoseinä on huonossa kunnossa, koska vesikaton ongelmista johtuen seinärakenteen purueristeisiin on päässyt valumaan vettä (Kuvio 6). Sisäpuolelta seinät on joko maalattu tai tapetoitu.

KUVIO 6. Koillisen puoleinen ulkoseinä, lahovaurio.

Ensisijaisen korjauksen tarpeessa olevia asioita ovat rakennuksen koillisen puoleisen ulkoseinän korjaaminen lahovaurion vuoksi sekä saman ulkoseinän ja katon-ajan purueristeen painumisen korjaaminen mineraalivillalla. Sadevesikaivot, sadevesiputket, vesikourut ja syöksytorvet tulee asentaa, koska niitä ei ole. Ensimmäisen kerroksen asunnon ikkunat tulisi vaihtaa ja myymäläosan ulko-oven vaihtaminen sen huonon kunnan vuoksi. Toisessa kerroksessa, virkistyshuoneen koillisen puoleisen ikkuna ja kaakon puoleisen vaatehuoneen ikkuna tulisi vaihtaa niiden huonon kunnan vuoksi. Rakennuksen koillisen puoleisella ulkoseinällä sijaitseva tiilihormi tulisi purkaa kokonaan turvallisuusriskin vuoksi. Hormin voisi purkaa poravasarella tiili kerrallaan rakennuksen perusmuurin korkeudelle. Hormin yksi reikä otetaan käyttöön ja siihen asennetaan peltinen savupiippu. Hormin muut reiät suljetaan ja suojataan sääolosuhteilta

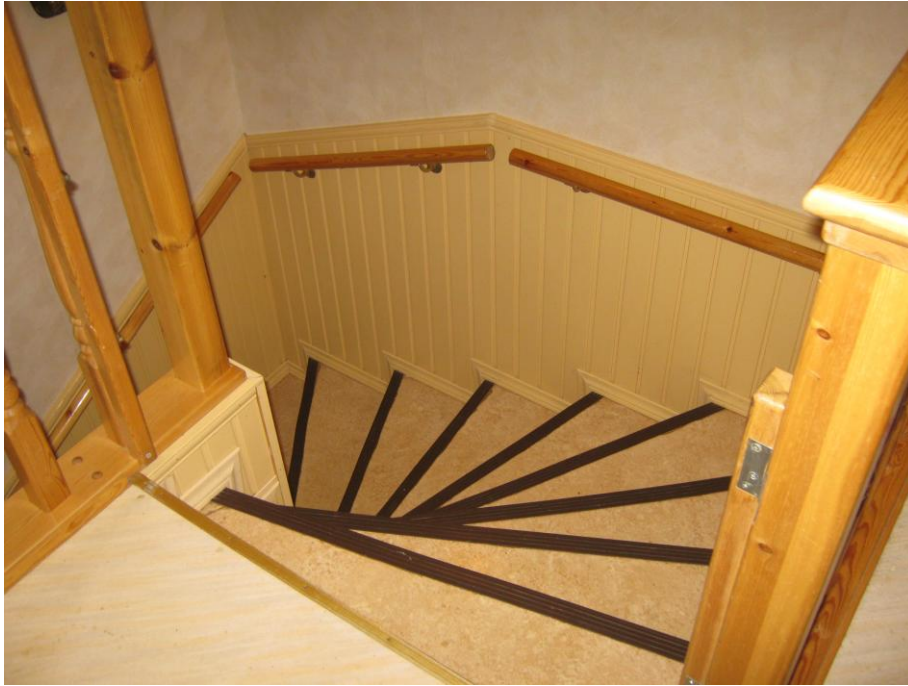
KUVIO 7. Yläkerran portaat.

Ensimmäisen ja toisen kerroksen väliset portaat ovat puurakenteiset, ja ne on päällystetty muovimatolla. Muovimatto on hyväkuntoinen. Portaissa on kaiteet ja ne ovat hyväkuntoiset (Kuvio 7).

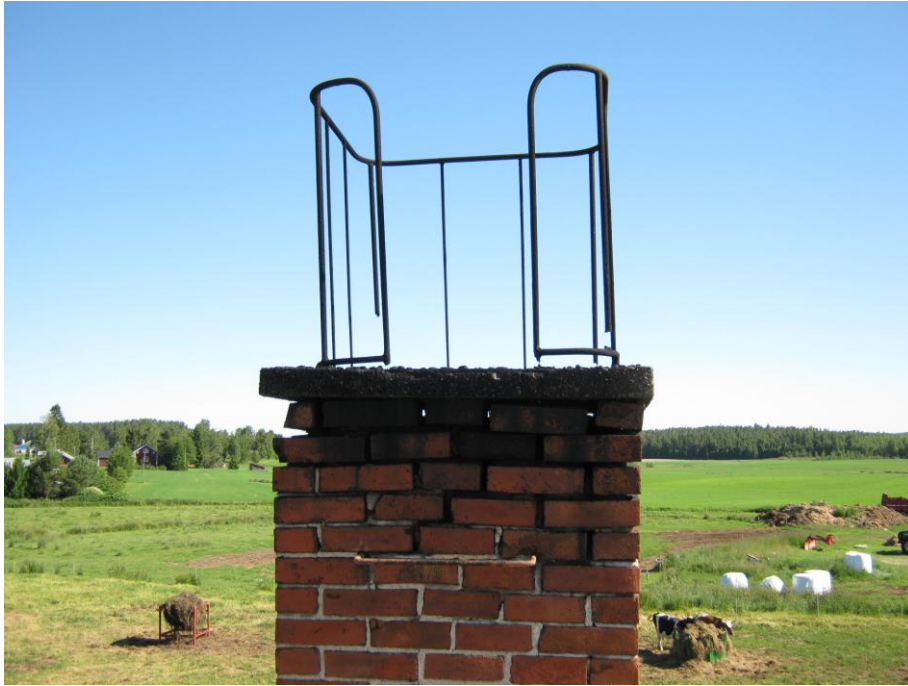
KUVIO 8. Horni.

Rakennuksessa on käytössä alkuperäinen tiilihormi, joka sijaitsee koillisen puolella rakennuksen ulkopuolella. Tiilihormi on noin 9 metriä korkea, se on 300 mm irti seinärakenteista, hormi on nelireikäinen ja se on rapattu ja maalattu maasta räystään korkeudelle. Tiilihormista on irronnut rappausta ja alta on paljastunut tiilimuurausta. Tiilihormin yläpäässä on betoninen piipunhattu, jonka päällä on suojakaiteet hormin puhdistamista varten. Suojakaiteista on ruostunut tukirautoja poikki ja ne ovat turvallisuusriski. Piipunhatun alapuolelta tiilien pystysaumoista on irronnut laastia (Kuvio 8).

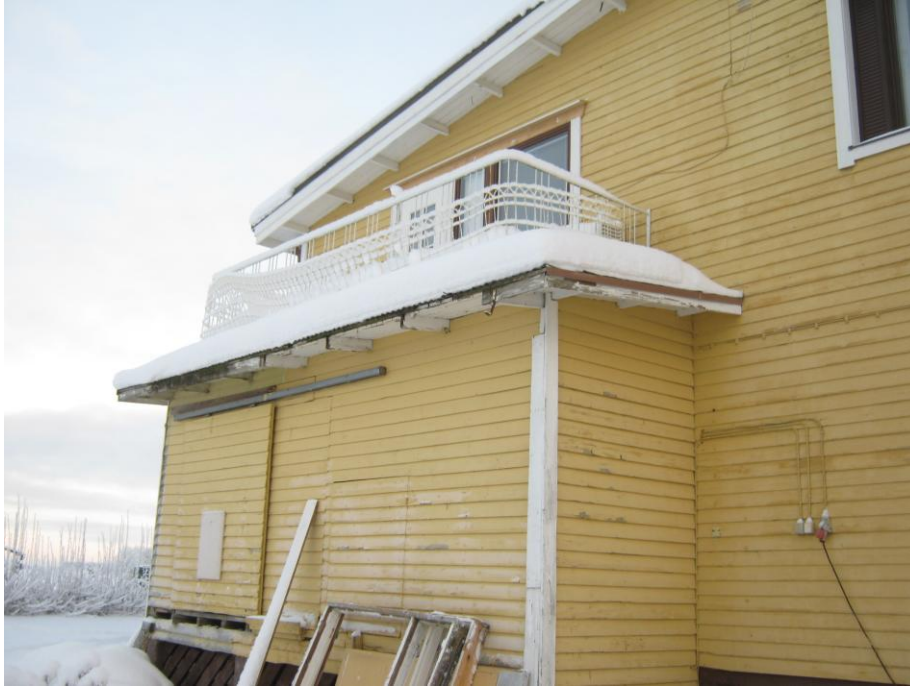
KUVIO 9. Lastaussilta.

Rakennuksen luoteen puoleisella seinällä on pois käytöstä jäänyt lastaussilta, joka toimii lähinnä varastotilana. Lastaussilta on rakennettu rakennukseen kiinni ja perustettu betonipaalujen varaan (Kuvio 9). Lastaussillassa on paneloidut umpiseinät ja vesikatto on pellistä. Katto on huonokuntoinen. Lastaussillan katolle on raken-

nettu toisen kerroksen tasoon parveke, jossa on metallikaiteet ja painekyllästetty puulattia. Lastaussillalle käynti on koillisen puolelta ja sinne on huonokuntoinen ovi.

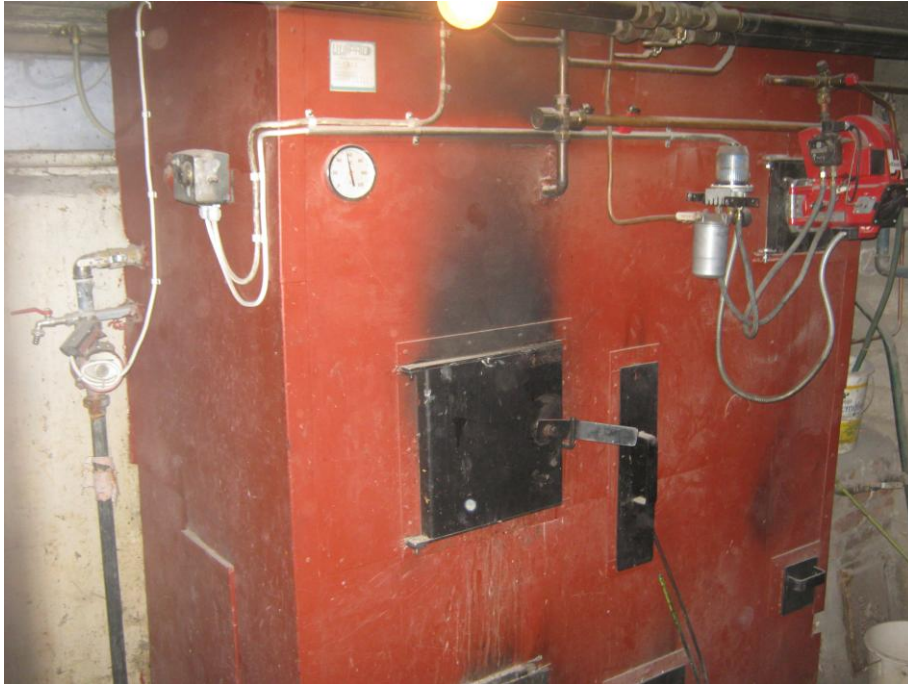
KUVIO 10. Lämmityskattila.

Rakennuksen tekninen tila sijaitsee kellarikerroksessa. Lämmityskattilan on rakentanut Uusimäen kone ja metalli Oy Alajärveltä. Varaajakattilan vesitilavuus on 1500 litraa, teho kiinteällä polttoaineella on 35 kWh. Varaajakattilaa lämmitetään puilla ja öljyllä (Kuvio 10).

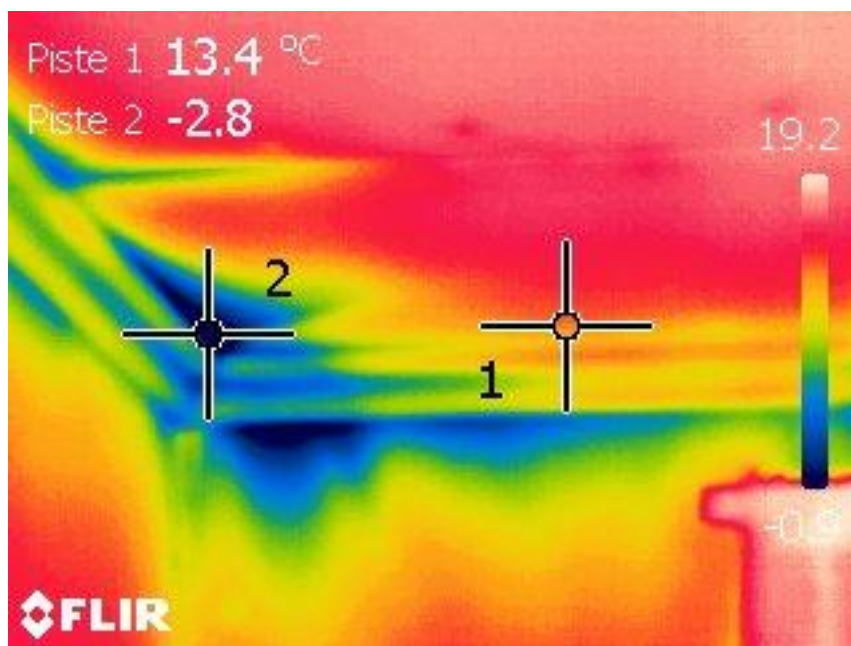
Lämpökuvauksessa ilmeni, että toisen kerroksen keittiön ulkoseinän ja sisäkaton katonrajassa oli vuotokohtia, jolloin lämpökamera näytti lukemia, jotka olivat alle nollan (Kuvio 11). Ulkoseinän eristeenä on sahanpuru ja todennäköisesti syynä on eristeen painuminen. Sen sijaan sisäkaton tiiveydessä ei ollut sanottavaa.

KUVIO 11. Keittiön ulkoseinä, lämpökameralla kuvattuna.

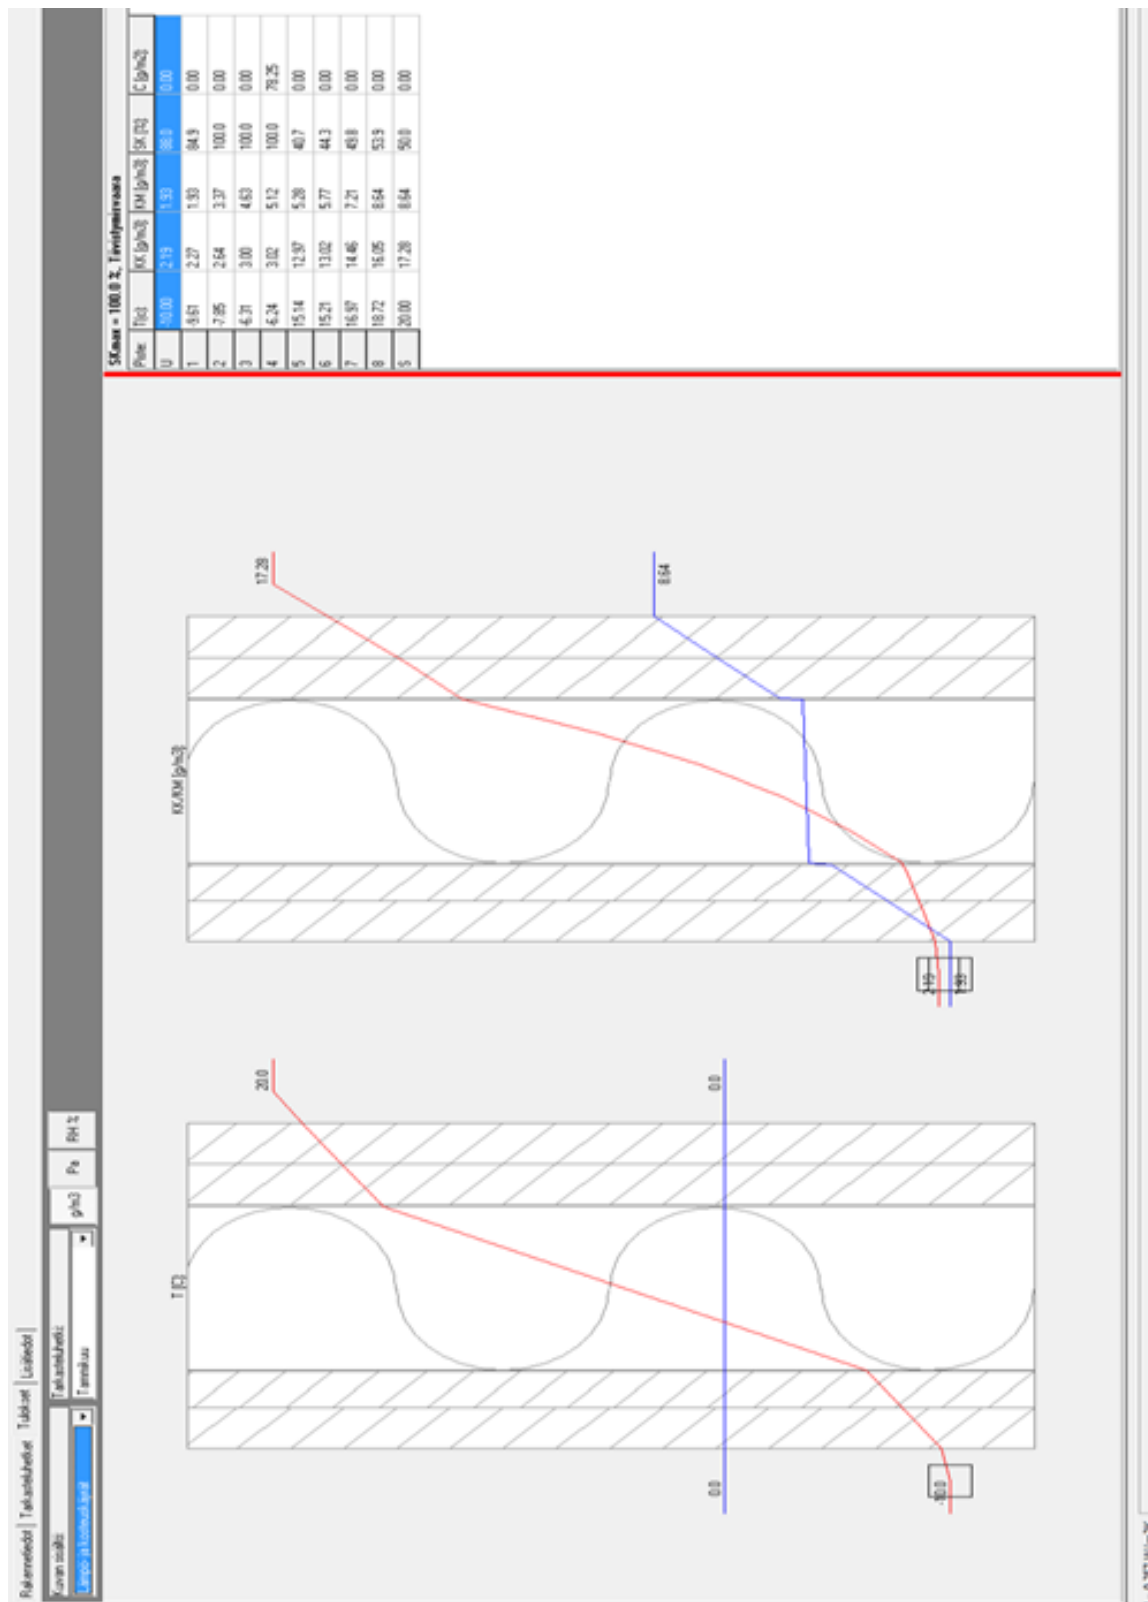
LIITE 7. Ulkoseinän kosteus- ja lämpötarkastelu

Rakennuksen ulkoseinät ovat puurunkoisia ja ensimmäisen kerroksen eristeenä on purueriste. Toisen kerroksen eristeenä toimii mineraalivilla/purueriste. Ulkoseinän laskennallinen U-arvo on mineraalivillalla laskettaessa 0,357 W/mK ja sahanpurulla 0,569 W/mK, jotka ei ole kovin hyviä nykymääräyksiin nähden. Kosteus- ja lämpötarkastelulaskujen perusteella tammikuun tarkastelujakson aikana sääolosuhteiden ollessa -10 celsiusastetta kosteutta tiivistyy eristeisiin. (Liitteet 6,7 ja 8).

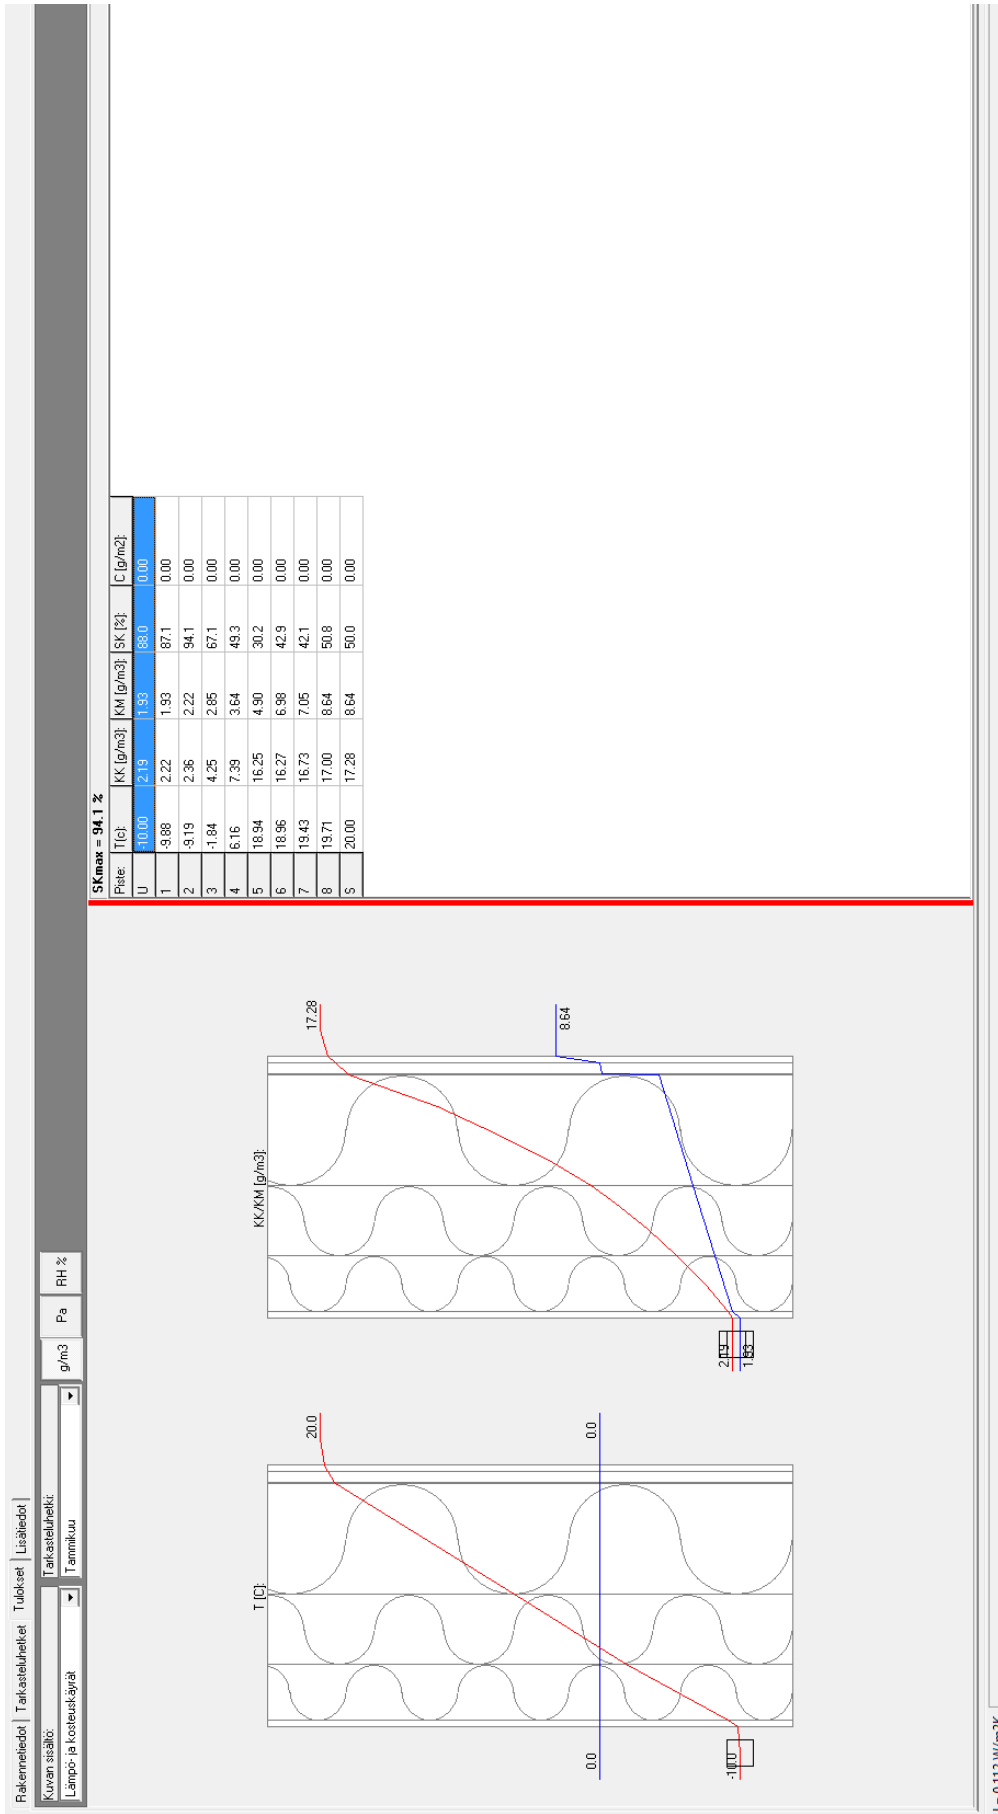
LIITE 13. Vesikaton kosteus- ja lämpötarkastelu

Yläpohjan laskennallinen U-arvo on 0,112 W/mK, joka on jo melko hyvä, jos vertaillaan rakennusmääräysten C3 2010 U-arvoa 0,09 W/mK. Kosteus- ja lämpötarastelussa kosteus ei pääse tiivistymään rakenteisiin ja on näin ollen kunnossa, mikä ilmenee liitteissä 12,13 ja 14.
