OPINNÄYTETYÖ - AMMATTIKORKEAKOULUTUTKINTO  
TEKNIIKAN JA LIIKENTEEN ALA

# RINTAMAMIESTALON KUNTOARVIO JA KORJAUSKUSTANNUKSET

TEKIJÄ: Mika Karhunen

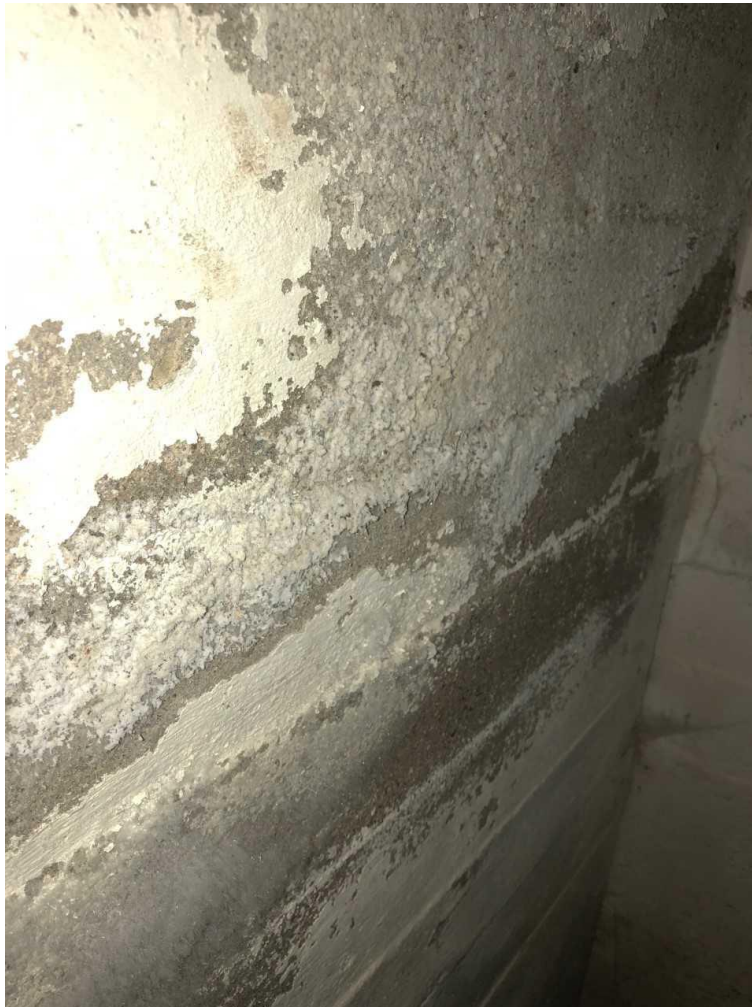
Kellarin rakenne sokkelin puoleisella osuudella on kantava betonirunko, ilmarako ja maalattu kalkkitiili. Talon alapuolella sijaitsevassa seinässä näkyi kosteuden aiheuttamaan kalkkihärmää (kuva 3.)

Kuva 3. Kalkkihärmää kellarin seinässä. (Vuori 2018-12-15)

Talon sokkelissa kosteuden aiheuttamat vauriot näkyvät rapautumana, sekä kellarissa kalkkihärmänä. Myös kellarin lattia on märkä maaperästä kapillaarisesti kulkeutuvan kosteuden takia.

Talon vierustat kaivetaan auki ja asennetaan salaoja- ja sadevesijärjestelmä. Maaperä talon ympärillä on savi ja hiekkapitoista, joten se vaihdetaan märkäseulottuun sepeliin. Talon ympärille asennetaan routasuojaus 1 200 mm etäisyydelle sokkelista. Sokkelissa olevat ikkunat kellarin osuudella ummistetaan ja perustuksiin asennetaan kermi ja eristetään Styrofoam 300/70 mm eristeellä, jolla saadaan samalla aikaan lämmön- sekä vedenpaine eristys. Silloin sokkelin pinta ei myöskään jää niin syväälle ulkoseinään nähden, koska sekin kasvaa lisälämmöneristyksen myötä. Levy voidaan pinnoittaa maanpinnan yläpuoliselta osuudelta esimerkiksi YKI-rouhepinnoitteella.

Kellarin sisäpuolelta sokkeliä vasten oleva tiilimuuraus ja eriste poistetaan kokonaan ja pinnoitetaan sokkeli kosteutta läpäisevällä pinnoitteella, jolloin rakenne pääsee kuivumaan sisälle päin. Kellarin lattia pinnoitetaan epoksinnoitteella.

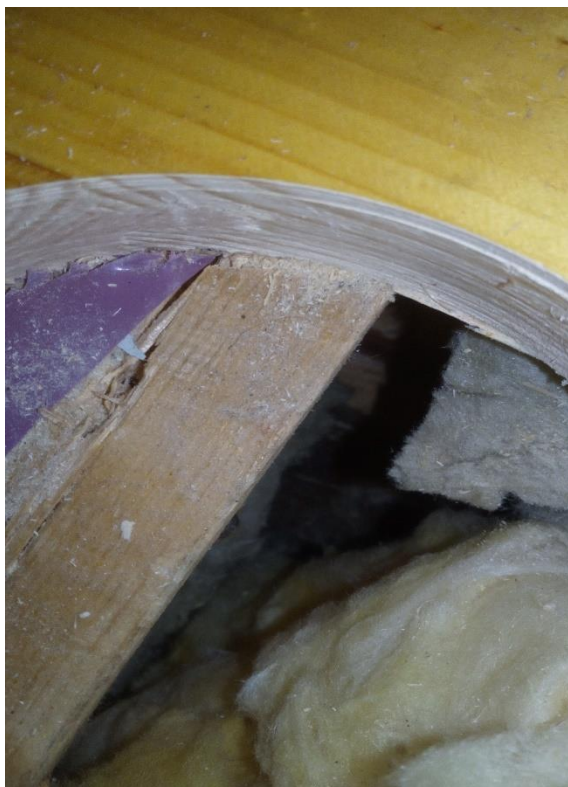
Rakennuksen alapohja on maanvarainen betonilaatta, joka tiettävästi on tehty suoraan hiekan päälle. Maanvaraisen laatan päällä on bitumikerros, puukuitulevy, puukoolaus, mineraalivilla ja pintamateriaalina lautilattia (kuva 4). Rakenteeseen tehtiin tarkastelureikä tuvan lattiaan, josta rakennetta päästiin tutkimaan tarkemmin. Bitumin päällä olleessa puukuitulevyssä näkyi kosteutta joka tarkoittaa, että maaperästä pääsee nousemaan vettä kapillaarisesti betonilaattaan ja puurakenteeseen. Maanvaraisen lattian yläpuoliset rakenteet on uusittu vuonna 2000 vesivahingon seurauksena, alkuperäisen rakenteen mukaisesti.

Kuva 4: Alapohjaan tehty koereikä (Karhunen 2019-11-30)

Nykyinen alapohja rakenne ei ole toimiva, koska se on valettu suoraan hiekkapitoisen maan päälle. Betonivalun päällä on bitumisively, joka voi sisältää asbestia ja PAH-yhdisteitä, jotka kulkeutuvat sisäilmaan.

Nykyinen lattiarakenne puretaan kokonaan ja nykyinen savi/hiekkapitoinen maa-aines vaihdetaan vähintään 200 mm korkeudelta märkäseulottuun sepeliin, joka estää kapillaarisen vedennousun. Maakerrosten väliin laitetaan suodatinkangas. Kapillaarikatkon päälle asennetaan 150 mm EPS eristettä. Eristeen päälle valetaan vähintään 80 mm paksu betonilaatta, joka raudoitetaan keskeisellä verkolla ja asennetaan lattialämmitys.

Vanha lattiarakenne puretaan betonilaattaan asti ja poistetaan bitumisively. Vanha betonilattia kapseloidaan epoksilla, jonka päälle asennetaan 150 mm Finnfoam FL-300 eristettä ja valetaan uusi 80 mm pintabetonilaatta. Pystyrakenteet ja läpiviennit tiivistetään samalla.

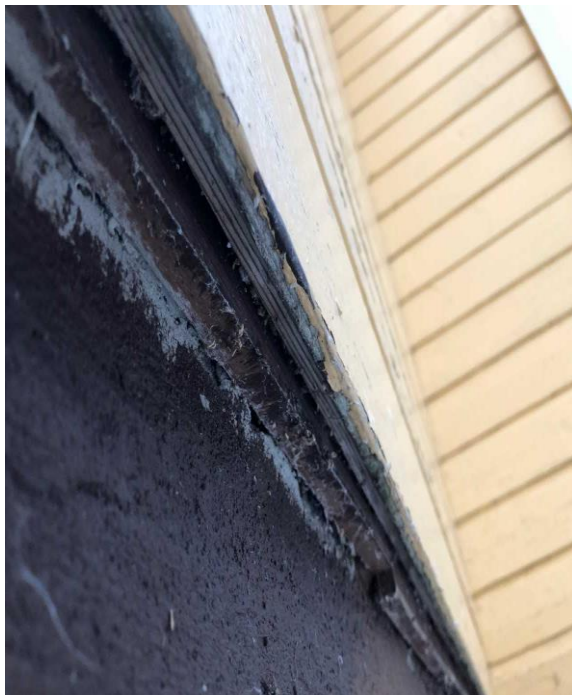
ei näkynyt vaurioita, mutta ulkoseinän maalipinta, sekä panelointi oli kauttaaltaan huonossa kunnossa, koska se on tehty ilman tuuletusrakoa (Kuva 5). Sisäpuolelle asennettu höyrynsulkumuovi lisää myös rungon kosteusrasitusta, koska seinärakenne on kahden tiiviin kerroksen välissä.

Kuva 5. Tuulettumaton seinärakenne (Vuori 2018-12-15)

Talon ulkokuuraus on huonossa kunnossa, koska ulkokuuraus on tehty ilman tuuletusrakoa ja maalattu lateksimaalilla. Taloon on lisätty lämmöneristettä, sekä höyrynsulkumuovi, joten rakenne ei pääse kuivumaan. Talon pohjoispäädyn ulkokuuraus ja vinolaudoitus on jouduttu uusimaan osittain vuonna 2010 kosteuden takia.

Ulkokuuraus puretaan, ikkunoiden alapuolelta vinolaudoitus poistetaan ja poistetaan vanhat eristeet. Ikkunoiden alapuoli villoitetaan 100 mm Ekovilla levyllä. Seinän muilta osin vinolaudoitus avataan n. 300 mm korkeudelle ja purueristeet koputellaan pois seinästä. Samalla tarkistetaan alajuoksun ja runkotolppien kunto, tarvittaessa uusitaan pehmenneitä puuosia. Poistetut vinolaudoitukset korvataan uusilla laudoilla. Ulkoseinään puhalletaan ekovilla yläkautta. Ulkoseinä koolataan k600 48 mm x 73 mm puutavaralla ja asennetaan 75 mm Ekovillalevy. Koolauksen päälle asennetaan 25 mm tuulensuojalevy. Seinä koolataan ristiin 22 mm x 50 mm puutavaralla tai 48 mm x 48 mm pystyyn, että saadaan ulkokuurauksen alle riittävä tuuletusväli, ulkokuuraukseksi asennetaan 23 mm x 145 mm utv ulkokuurauspaneeli vaakaan. Sisäpuolelta seinästä poistetaan pinnoitettu kovalevy ja muovi, asennetaan ilmansulkupaperi ja kipsilevy seinään, joka tasoitetaan ja maalataan. talon sähköistystä on helppo lisätä/korjata samalla uppoasennuksena.

Ulkokuuraus, vinolaudoitus, sekä purueriste poistetaan. Mikäli runkorakenteissa on pehmenneitä osia, ne uusitaan. Vanha runkorakenne eristetään Isover KL-33 100mm villallalevyllä. Runko jäykistetään tuulensuojalevyllä ja sen päälle asennetaan Isover RKL-31 facade tuulensuojaeriste. Seinä koolataan ristiin 22 mm x 100 mm puutavaralla tuuletuksen varmistamiseksi. Ulkokuurauksessa käytetään 23 mm x 145 mm ulkoverhoupaneelia. Sisäpuolelta poistetaan pinnoitettu kovalevy sekä muovi ja tarkastetaan vanhan villoituksen kunto. Höyrynsulkumuovi korvataan ilmansulkupaperilla ja asennetaan kipsilevy, samalla voidaan muuttaa sähkötyöt uppoasennukseksi.

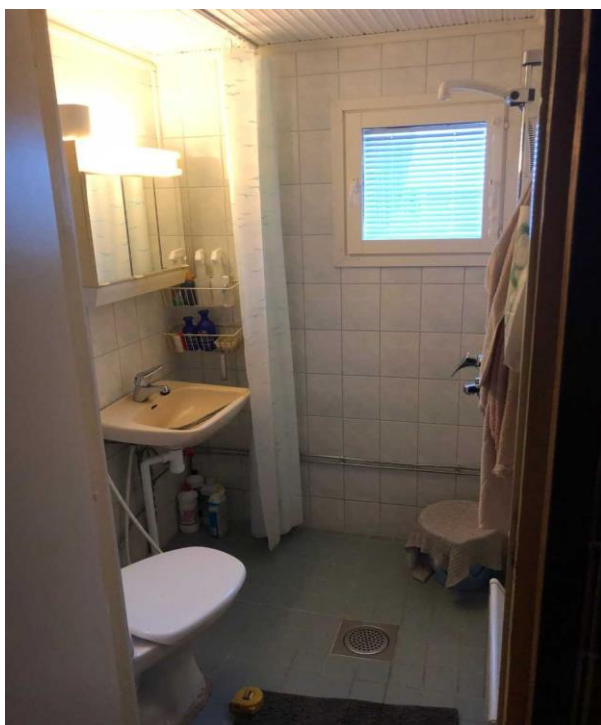
Talon wc ja kylpyhuone on remontoitu vuonna 1996 ja sijaitsee ulkoeteisessä. Tilat ovat vesieristetty nykyisten määräysten mukaisesti ja pintamateriaalina on laatoitus. (kuva 6). Lattia on maanvarainen. Kosteusmittauksessa ei havaittu poikkeavuuksia. Laatoitus on hyvässä kunnossa, mutta silikonisaumat ovat alkuperäiset ja tarvitsevat uusimista.

Kuva 6. Wc- ja kylpyhuone (Vuori 2018-12-15)

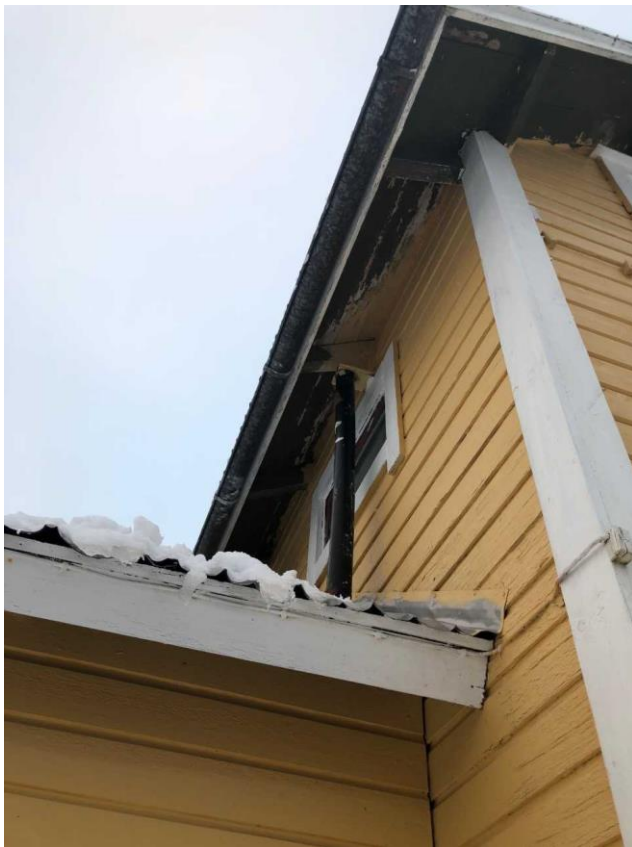
Yläpohjarakenne on sisältäpäin katsottuna haltex, laudoitus, paperi, lasivilla, peltikate. Katteen viinolla osuudella villa on kiinni kattopellin laudoituksessa. Kattokannattajissa on havaittavissa kosteuden aiheuttamaa tummumista puuttuvan tuuletuksen takia. Talossa ei ole myöskään toimivaa sadevesijärjestelmää, jonka takia julkisivu ja perustukset altistuvat kosteudelle (kuva 7).

Kuva 7. Puutteelliset sadevesijärjestelmät (Vuori 2018-12-15)
