Opinnäytetyö (AMK)  
Restauroinnin koulutusohjelma  
Rakennusrestaurointi  
2011

# UNTAMALAN KIVINAVETAN KÄYTTÖ- JA KORJAUSSUUNNITELMA

## UTILIZATION PLAN AND A REPAIR WORK SCHEDULE TO A STONE COWHOUSE IN UNTAMALA

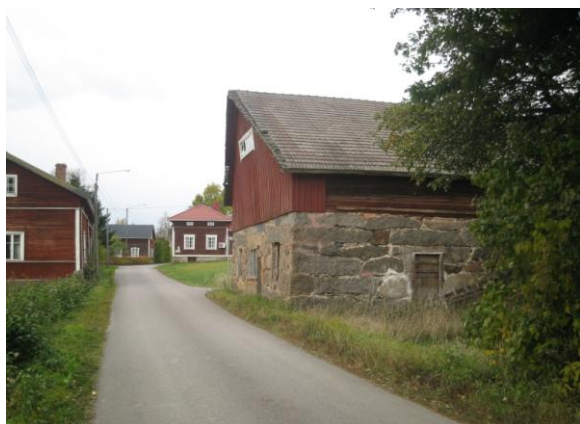
Tutkiessani rakennusta, ongelmakohtia löytyi varsin paljon. Näkyvimmat ongelmat vavetassa on, kuten mainitsin, vääntynyt katto sekä pullistuma kivirakenteisen alaosan sisäänkäynnin oikealla puolella. Lisäksi suuri ongelma on laho välipohja, joka oli tiedossa jo alun perin, sillä sen vuoksi rakennus on käyttökiellossa. Välipohjaa on tekohengitetty yläpuolelta asentamalla toinen lautalattiakerros ja alakerrassa lisäämällä tukipilareita. Alakerrassa välipohjan erittäin huono kunto on silminkin hyvin havaittavissa. Yläkertaan on tehty omituinen koko vasemman seinustan mittainen koppi, jolle selvisi syy vasemman sivun erittäin pahasti lahonneesta välipohjasta.

Kuvat 11. ja 12. Vasemman puoleisessa kuvassa näkyy tiellepäin kaatuva katto ja oikean puoleisessa kuvassa kivirakenteisen alaosan pullistuma ikkunan kohdalla.

Katon kaatumiseen on puututtava. Nyt kahtena talvena navetalla käyneenä, voin todeta, että tilanne katon suhteen vain pahenee ajan myötä ja lumikuorma rasittaa jo valmiiksi raskasta kattoa. Katon kallistumiseen on oletettavasti useita syitä. Koska alun perin pärekatoksi aiottu katto on tiilikattona raskas, täytyy rakenteita mahdollisesti vahvistaa. Myös erikseen olevat kattotuolit, joita ei yhdistä edes kurkihirsi, pitää sitoa toisiinsa ruodelaudoituksen lisäksi ristikkäisillä puilla eli vinoreevoilla. Ennen vinoreevojen laittoa täytyy kattotuoleja koittaa oikaista erillisen rakennesuunnitelman mukaan. Suunnitelma oikaisusta etukäteen on tarpeellinen riskien välttämiseksi. Rakennesuunnitelmalla myös varmistetaan ettei kattotuolit ala kaatua vastakkaiseen suuntaan. Lujuuslaskelmat tekee rakennesuunnittelijan pätevyydellä varustettu ammattilainen. Lisäksi puuttuvat kulmatuet hirsirakenteessa tulee korvata.

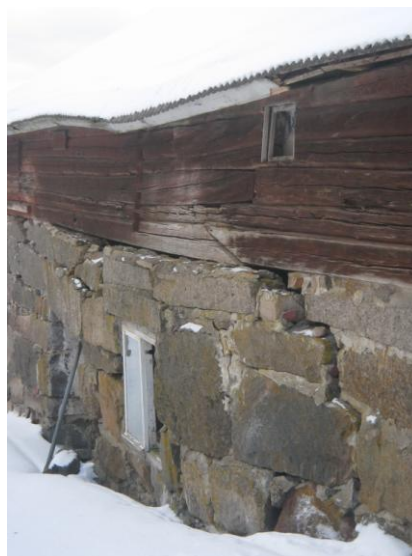
Kivirakenteisen alaosan pullistuman on aiheuttanut uskoakseni katon huono kunto ja erityisesti piipun ympäristö. Kun piipun vierestä vesi on päässyt valumaan sisään, on se välipohjan lahottamisen lisäksi päässyt valumaan paksulle kivimuurille, jossa jäätyessään on vääntänyt kiviä pois paikoiltaan. Katon vääntyminen ja lähes kaatuminen tielle päin on osaltaan minulle yhä mysteeri, johon en osaa sanoa varmaa vastausta, ja uskonkin siihen olevan useita syitä. Ehkä se, että navetan vintistä puuttuu osa hirsisistä kulmatuista, on vaikuttanut asiaan, tai se, että alun perin pärekatoksi tehtyyn kattoon on laitettu päälle painava tiilikatto, eikä pärekatolle riittävät kattotuolit olekaan enää riittäneet tiilikattoon. Kattotuoleja ei myöskään sido mikään yhteen, sillä sekä kurkihirsi, että vinoreevat puuttuvat. Sisätiloista katsottuna kattotuolit kuitenkin kaatuvat silmin nähtävästi tielle päin. Kattotuoleja onkin tuettu erilaisilla pilareilla seinän vierustoilta. Katto on muutenkin huonokuntoinen ja vuotaa useista kohdista.

poistetaan, samoin kivikerrosten välissä levinnyt hiekka. Sen jälkeen kivet työnnetään takaisin oikeille paikoilleen ja lisätään yläkautta hiekka takaisin kivien väliin. Työ on suuri, mutta kokeilemisen arvoinen. Toinen vaihtoehto on purkaa ja koota kokonaan uudelleen vaurioitunut alue.

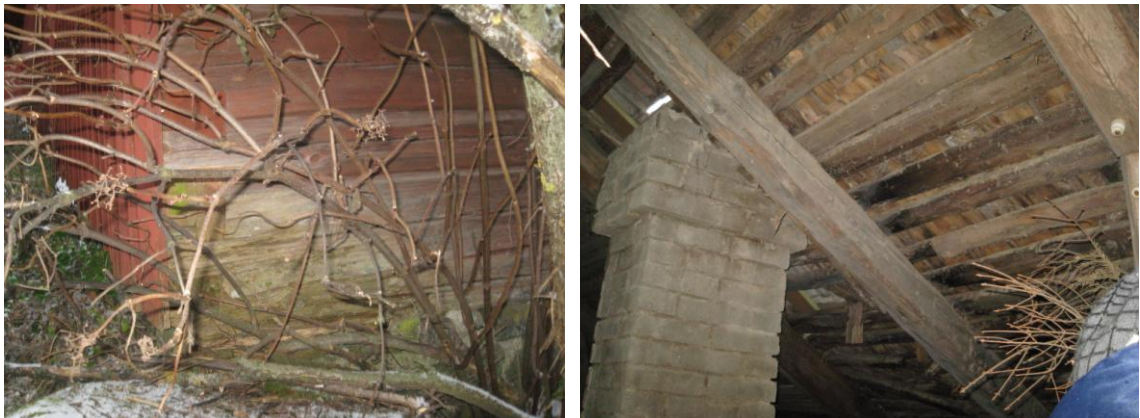
Muita vastaan tulleita ongelmakohtia on ollut navetan vintin ovelta katsottuna oikea hirsikulma, joka on osittain lahonnut. Oviseinustalla lahonneen kulman lähellä myös katon lähellä olevassa puussa on lahoa, samoin ovesta sisään mennessä, heti oikealla kahdessa ylimmässä hirressä. On toki mahdollista, että lahoa hirsissä on muuallakin, mutten ainakaan ole havainnut.

Kuvat 13. ja 14. Vasemman puoleisessa kuvassa näkyy pahiten lahonnut hirsikulma ja oikean puoleisessa kuvassa näkyy piipun ympärillä olevat vauriot katossa.

Lahonnut hirsikulma, josta mainitsin jo aikaisemmin, kaipaa myös korjaustoimenpiteitä. Aluksi kulman vieressä oleva pensas on syytä karsia pois, jolloin päästää eroon yhdestä lahon aiheuttaneesta tekijästä. Lisäksi kulmaan ei pääse käsiksi ennen pensaan hävittämistä. Päädyn laudoitusta joutuu purkamaan jonkin matkaa, jotta kulmaa voidaan alkaa työstää, ja jotta lahoalueen laajuus selviää. Laidoitus on hyvässä kunnossa, joten sitä tulee purkaa niin, että laudat saa korjauksen jälkeen laitettua takaisin paikoilleen. Nurkka on kuitenkin tuettava väliaikaisesti ennen lautojen poistoa. Hirsinurkka on lyhyellä salvoksella tehty ja korjaus tehdään samalla salvostyyllillä. Salvosta ei näe nurkkalautojen alta, mutta mitä luultavimmin se on tehty lohenpyrstöliitoksella. Myös molemmat tien puoleiset nurkat vaikuttavat hieman pehmeiltä, mutta ovat huomattavasti etunurkkaa paremmassa kunnossa. Niiden tila pitää arvioida paremmin, kun hirsitöihin ryhdytään. Ovesta sisään mennessä oikealla kahdessa ylimmässä hirressä on myös lahoa. Muuten hirret vaikuttaisivat olevan hyvässä kunnossa.

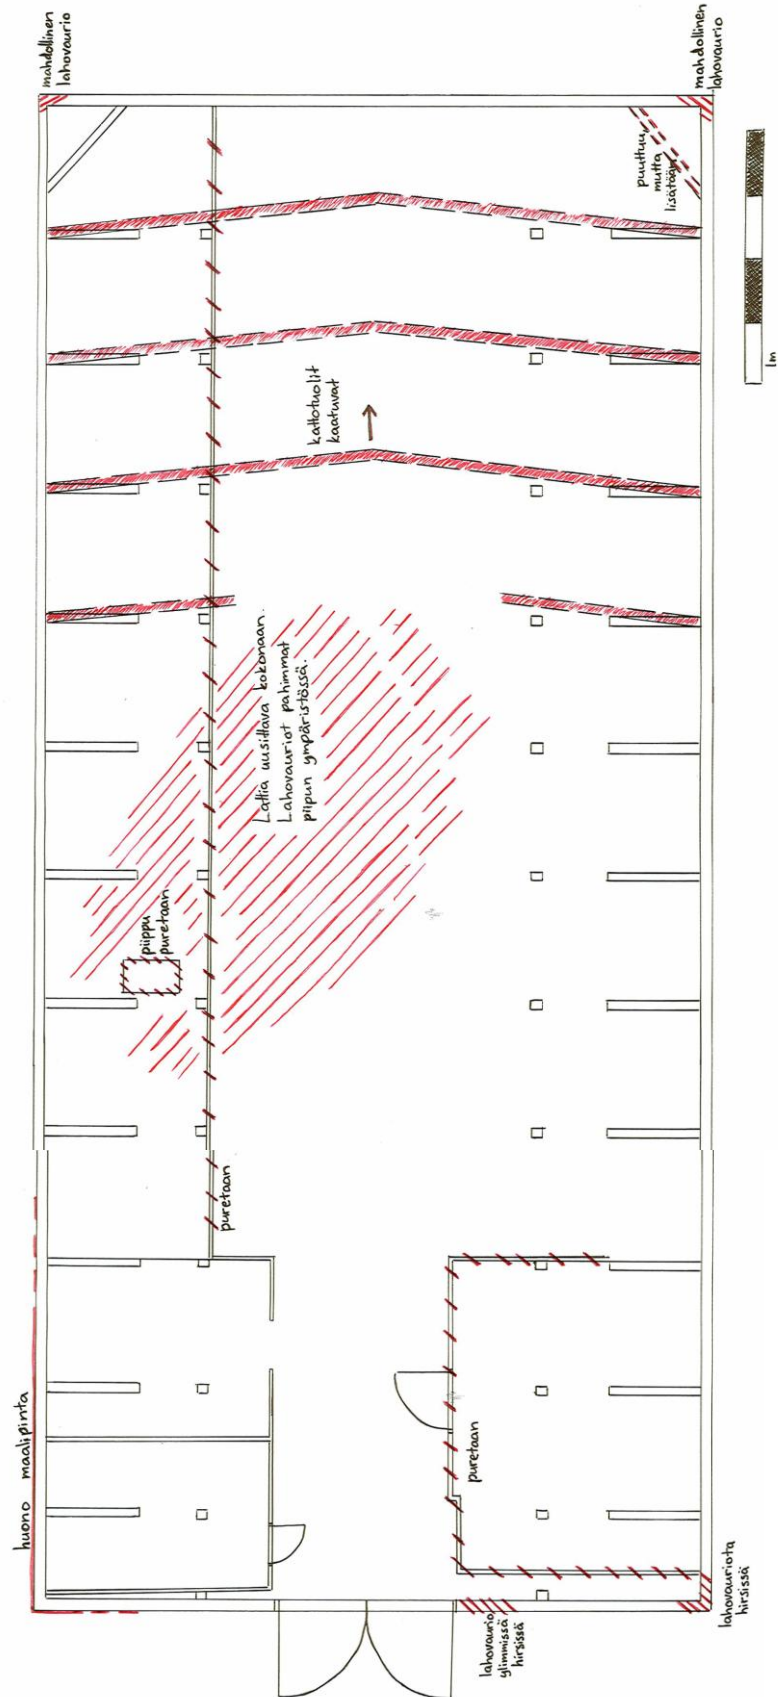
Kuva 15. Yläkerran vaurioiden ja muutostarpeiden sijainti.

Käyn läpi korjaustarvetta ylhäältä alaspäin, eli aloitan vesikatosta ja lopetan alakerran betonilattiaan. Kuten mainitsin aikaisemmin, katto vuotaa osittain. Nykyisen katon upea kuviointi tulisi taltioida, ennen tiilikaton purkamista ja koota samalla tavalla uudelleen. Ehdotan kattoa korjattavan siten, että nykyisen pärekaton päälle laitetaan pystysuuntaiset rimat, joiden päälle asennetaan pahvi. Pahvi löysästi siten, että rimojen väleihin syntyy loivat rännit. Pahvin päälle laitetaan vaakarimat, joiden päälle kootaan tiilet entiseen malliin. Tiilet tulee purkaa mahdollisimman varovasti ja ainoastaan rikkiäiset tiilet vaihdetaan vastaaviin. Räystä on melko lyhyt, mutta sitä ei ole kuitenkaan aiheellista pidentää jo siitä syystä, että katon hieno kuvio kärsisi. Koska vuotokohta katossa on pahin piipun ympäristössä, piippu tulisi purkaa kokonaan pois, sillä sitä ei jatkokäytössä tarvita. Piippu on myös huonossa kunnossa, joten syytä piipun säästämiseen ei ole.

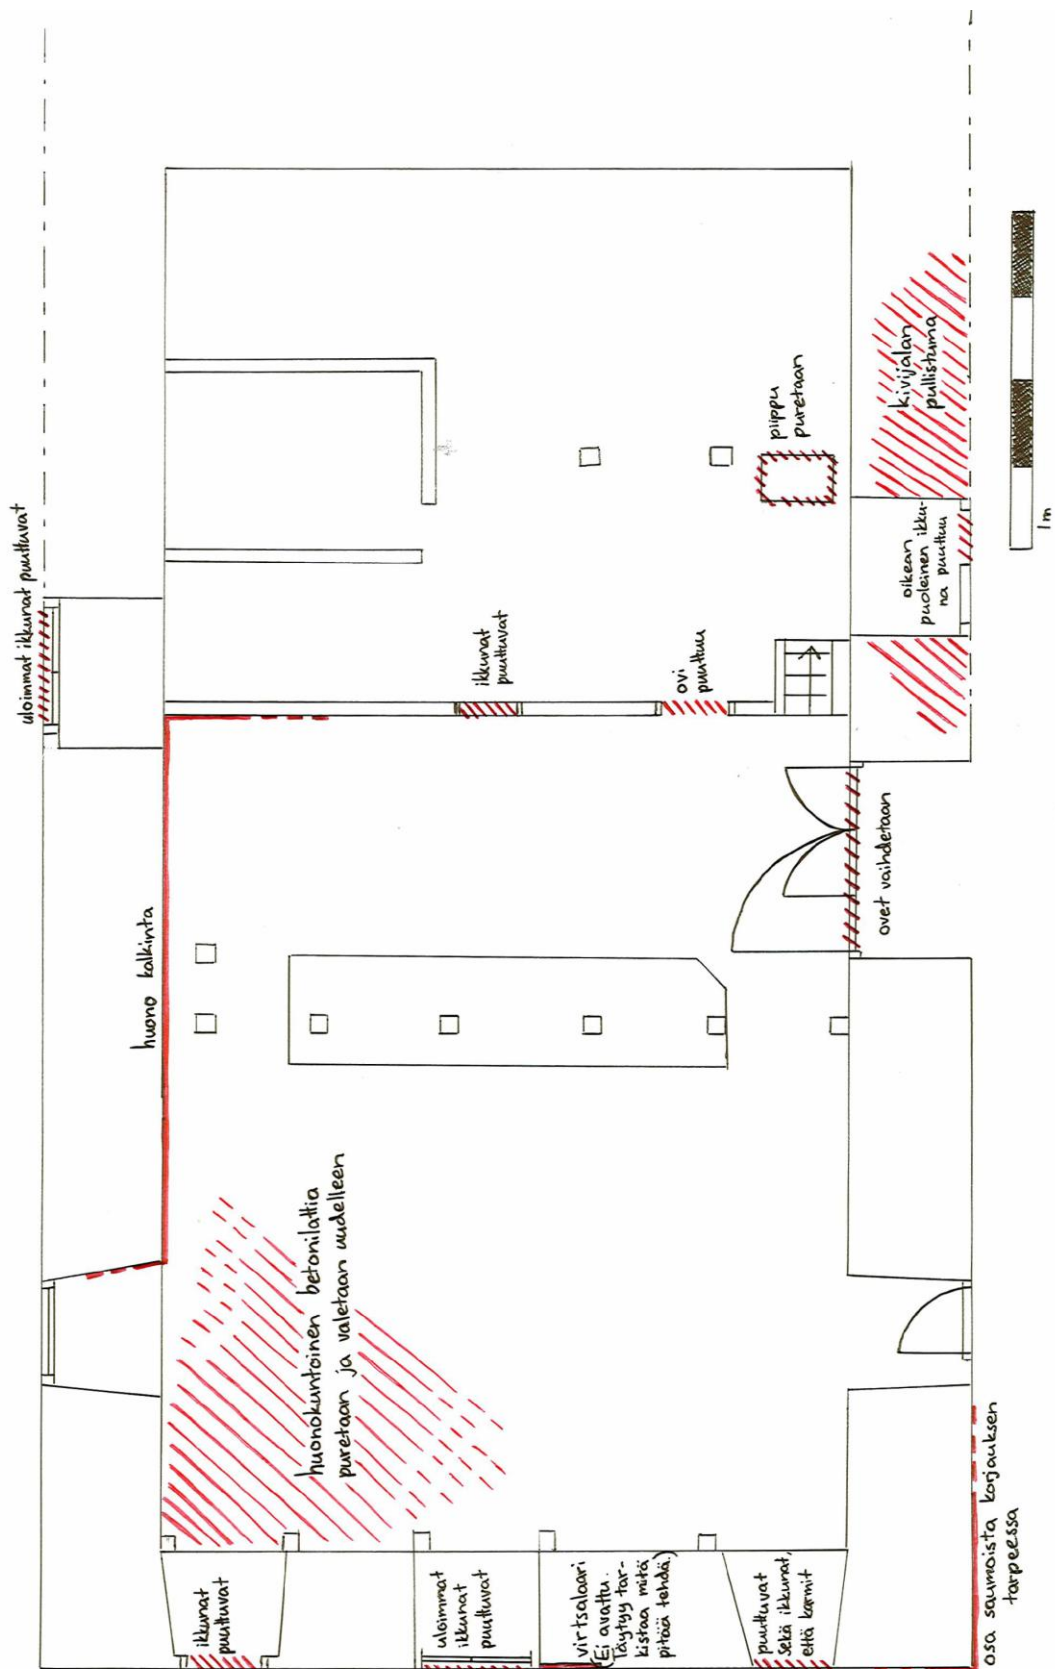
Kuva 16. Alakerran vaurioiden ja muutostarpeiden sijainti.

Pahasti lahovaurioista kärsinyt välipohja pitää mahdollisesti tehdä kokonaan uudelleen. Purkuvaiheessa tulee selvittää, onko välipohjassa joitain osia, jotka ovat kunnossa ja voidaan säästää ja käyttää uutta välipohjaa tehtäessä. Alkuperäiset pilarit alakerrassa haluaisin ehdottomasti säästää, sillä ne kertovat hienosti navetan alkuperäisestä käytöstä. Pilareita ei tulisi käsitellä mitenkään, vaan ne jäävät kuluneiksi kertomaan historiastaan. Ainoastaan pesu desinfioivalla yleispuhdistusaineella riittää.

Alakerrassa sisäpuolella sekä kiviseinät, että alakertaa jakava hirsiseinä vaativat uutta kalkitsemista. Kalkitseminen saa seinät entiselleen, siistin edustavaksi, sekä tuo lisää valoa alakertaan. Kalkitseminen myös desinfioi seiniä ja estää homeita ja sieniä viihtymästä siinä.
