Opinnäytetyö

As Oy Raskintornit: julkisivusaneeeraus

Sari Mellin

2009

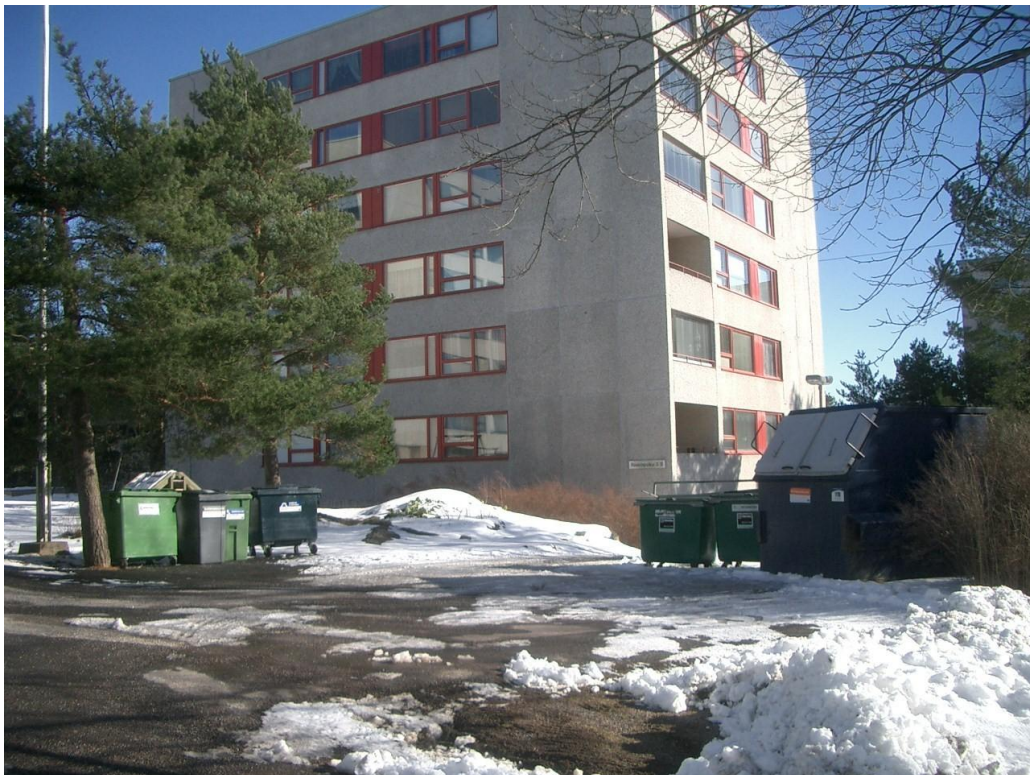
Taloyhtiön kahden talon julkisivut ovat rakennettu pääosin betonielementeistä ja kattoratkaisuna on tasakatto huopakatteella (kuva 1). Kohteessa on uusittu ikkunat vuonna 1994 sekä peruskorjattu vesikatto. Lämmitysjärjestelmä tasapainoitettiin ja termostaatit vaihdettiin vuonna 1996. Julkisivuelementit ovat uudelleen saumattu vuonna 2000. Keväällä 2007 yhtiökokous päätti ryhtyä valmistelemaan molempien rakennusten laajempaa julkisivujen peruskorjausta. (Isännöitsijäntodistus, 26.1.2009.)

Kuva 1. Talo B ennen julkisivun purkua.

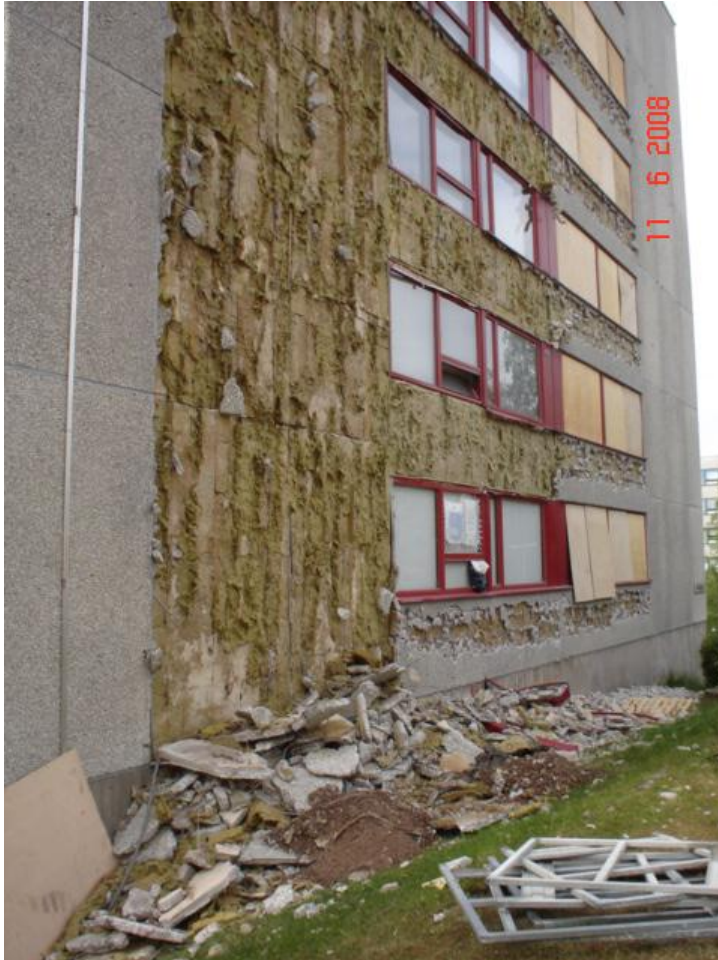
Kuva 3. Purkuvaihe B-talo.

Tehtyjen kuntotutkimusten ja mikrobivaurioiden johdosta, taloyhtiön yhtiökokous päätyi keväällä 2008 toteuttamaan laajahkon julkisivujen peruskorjauksen. Saastuneen lämmöneristeen vuoksi saneerauksessa vanhat julkisivuelementit purettiin (kuva 3) kokonaan. Näin lämmöneriste voitiin uusita kokonaisuudessaan. Pintamateriaalivaihtoehtoja oli kaksi, laatoitus 200 x 600 mm tai LTM Structure –rakennuslevy. Kohteessa päädyttiin käyttämään rakennuslevyä, vaikka naapuritalossa käytettiin vuonna 2007 klinkkerilaattaa. Rakennuslevy on sileäpintainen sekä kustannuksiltaan edullisempi.

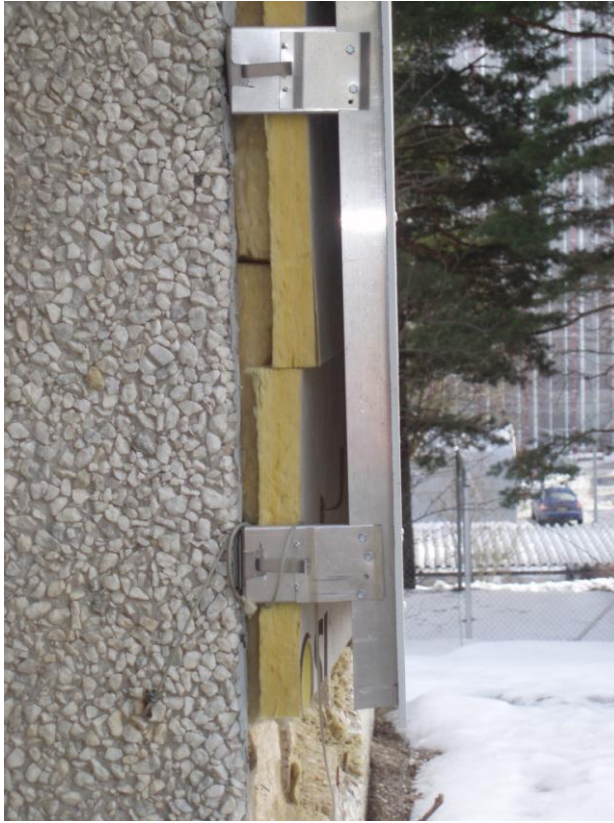
Kuva 4. Rakennuslevyn kiinnitys ja uusittu lämmöneriste.

Vanhan julkisivun purkamisen jälkeen asennettiin pintaan tukikehikko, johon uusi levy saatiin kiinnitettyä. Levyn kiinnitys ja eristys on esitetty kuvassa 4. Julkisivun uusimistöiden yhteydessä oli tarkoitus parantaa molempien rakennusten energiataloutta. Tämä toteutettiin asentamalla saastuneen eristevillan tilalle uusi eriste. Eristeen ja julkisivulevyn väliin jätettiin noin 30 mm:n tuuletusväli. LTM Structure-levyt asennettiin valmistajan antamien ohjeiden mukaisesti, levyn värisillä ruuveilla. Jokaisen levyn yläreunassa käytettiin myrskypeltiä ja vaakasaumoissa vaakalistoja.

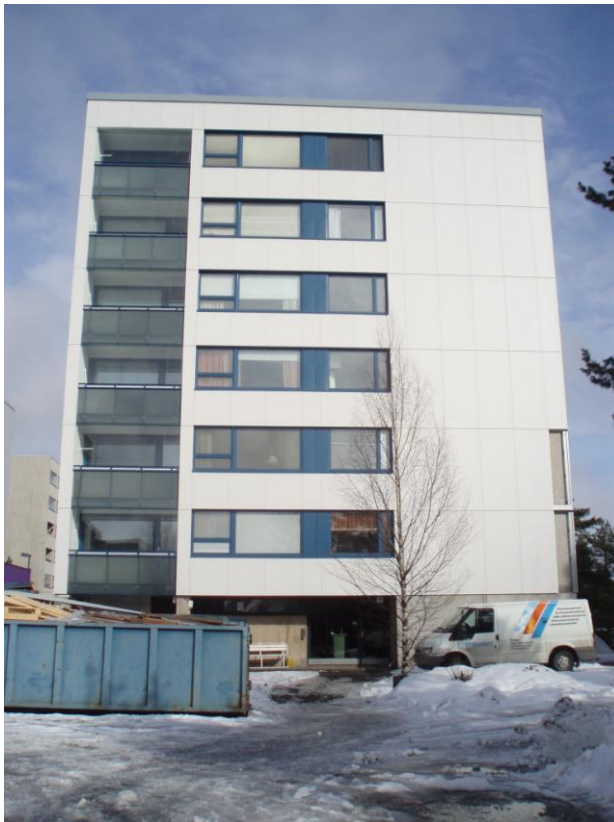
Kuva 5. Julkisivu lähes valmiina.

Puupinnoista osa käsiteltiin uudelleen ja osa uusittiin kokonaisuudessaan ja pinnoitettiin työselostuksen mukaisesti. Ulko-ovien vetimet uusittiin vanhan mallin mukaisiksi. Metall- ja peltipinnat pestiin huolellisesti. B-talossa olevat lasitiilet uusittiin kokonaan mahdollisimman hyvin alkuperäistä vastaavaksi. Porrashuoneiden metalliset ovet ja niiden vieressä olevat lasiseinät uusittiin karmeineen. Uusi ovi ja seinärunko ovat polttonaalattua alumiinia ja ovesta on käytetty selektiivilasia. Lopputulos lähes valmiina näkyy kuvasta 5. (Salminen & Kourula 2008, A.)

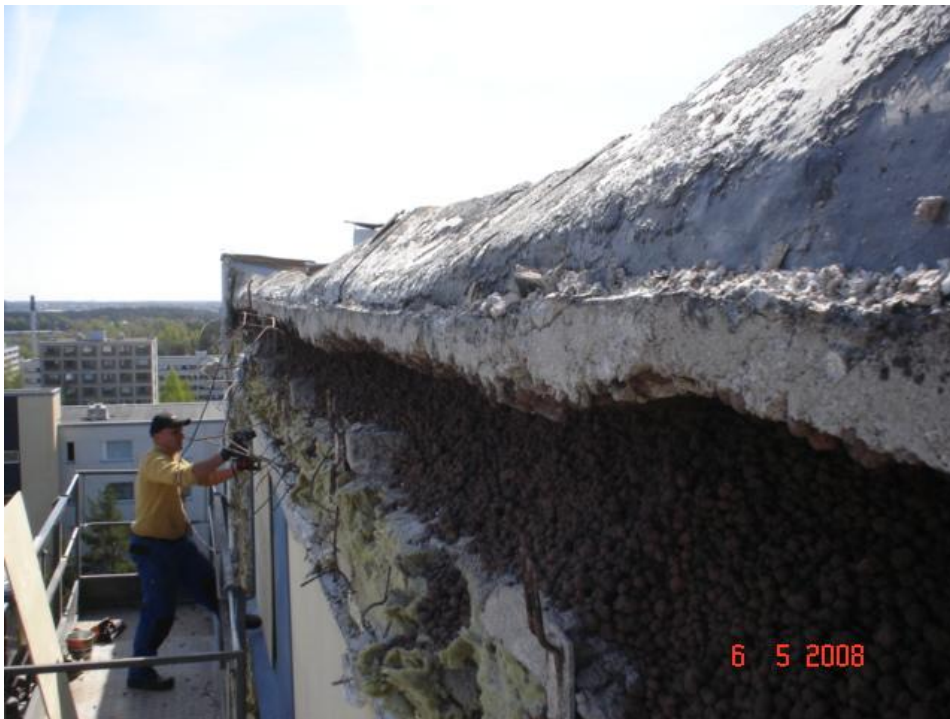
Kuva 6. Katon liittymän purku.

Julkisivu-urakoitsijan vastuualueeseen kuului purkaa julkisivuelementit (kuva 6.) ja muurata leca-harkoista uusi nykyisen korkuinen seinä katolle (kuva 7.). Molemmista taloista purettiin räystäspellit sekä poistoilmapuhaltimien, valokupujen, viemäriputkien ja hissikonehuoneiden räystäspellit, jotka uusittiin urakan päätteeksi. Vanha singeli poistettiin vesikatolta.

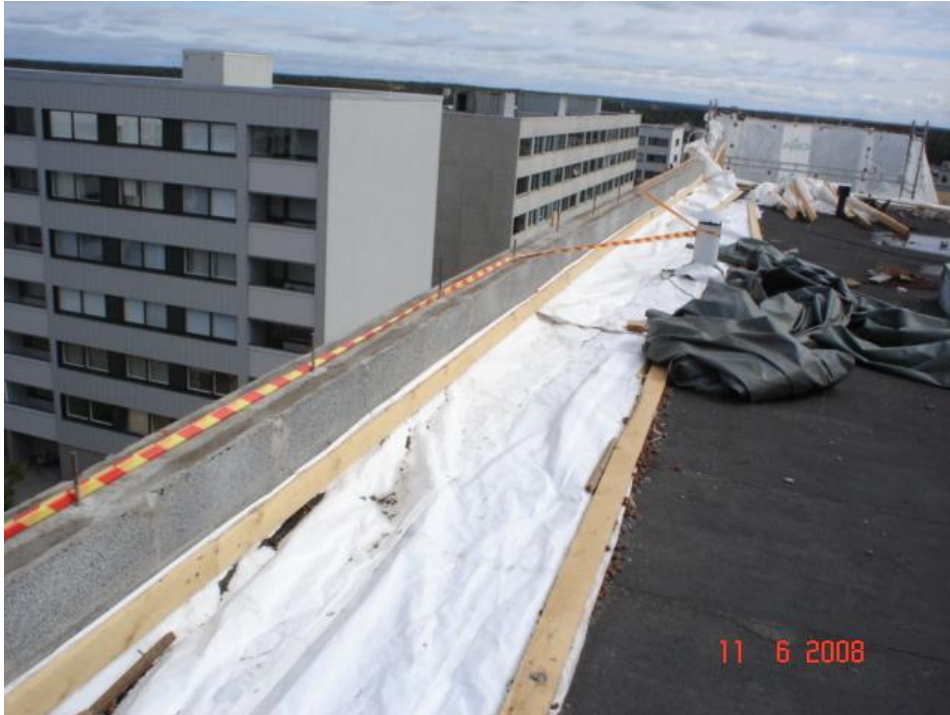
Kuva 7. Uusi leca-harkoista muurattu reuna.

Uuden kevytsoran avulla kattojen kallistuksia korjattiin sadevesikaivoihin ja hissikonehuoneiden ulosheittäjiä kohti paremmin vettä johtaviksi. Koko katon alueelle asennettiin 20 mm paksuudeltaan oleva laakerointilevy, joka kiinnitettiin kantavaan rakenteeseen. Eristeen päälle asennettiin kaksinkertainen modifoitu kumibitumikermi tuoteluokkavaatimusten mukaisesti. Vesikaton pintaan kiinnitettiin siroteellinen kermi. Kattokaivot korjattiin niin sanotuilla korjauskaivoilla, jotka oli varustettu lehtisihdein. Vanhan ja uuden kermin väliin asennettiin neljä kappaletta rakennusta kohden, 100 mm:n alipainetuulettimia tasaisella jaolla. Kaikki pellitykset asennettiin kermien asentamisen jälkeen entisille paikoilleen ja kiinnitystyöt tehtiin ruostumattomilla kattoruuveilla. Myös vanhat kattoluukut uusittiin kokonaan. Niiden pellitykset uusittiin sekä luukut oli varustettu sulkimin. Valokattokupujen tiivistet vaihdettiin ja niiden pellitykset uusittiin. (Salminen & Kourula 2008, C.)
