Selvitys yhtiön toimipisteen muutos- ja korjaustarpeista

LAB-ammattikorkeakoulu
Tekniikka Lappeenranta
Rakennusalan työnjohdon koulutus

Opinnäytetyö 2020

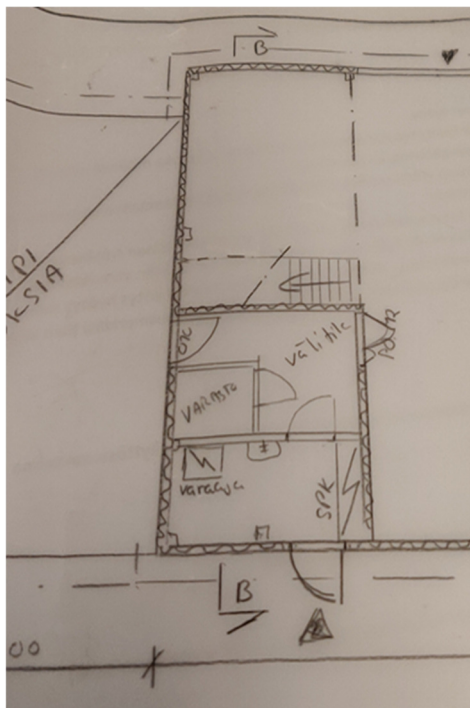
Varastoon on tehty ensimmäiset luvanvaraiset muutokset vuonna 2005, jolloin Suomen Rakennelujitus Oy tuli vuokralaiseksi kiinteistöön. Tuolloin varastoon rakennettiin laajennuksena yläkerta, jonka koko on noin 40 m². Yläkertaan tehtiin varastohuone sekä sosiaalitilat. Sosiaalitiloihin liitettiin WC ja suihku, joita ei aiemmin ollut. (Kuva 4.) Yläkerran varastohuonetta on kunnostettu lattia- ja seinämateriaalien osalta jälkeempään. Sosiaalitilojen alapuolelle jää niin sanottu välitila, jossa on pienempi varastohuone ja tekninen tila (Kuva 5). Välitilassa olevaa teknistä tilaa on aiemmin hyödynnetty betonin testauksissa ja koekappaleiden säilytyksessä. Tällä hetkellä tekninen tila on käytännössä tyhjä. Tätä tilaa voisi

jatkossa hyödyntää esimerkiksi sosiaalityötiloina, pukuhuoneena tai pientavaravarastona.

Kuva 5. Alakerran välitila (Suomen Rakennelujitus Oy)

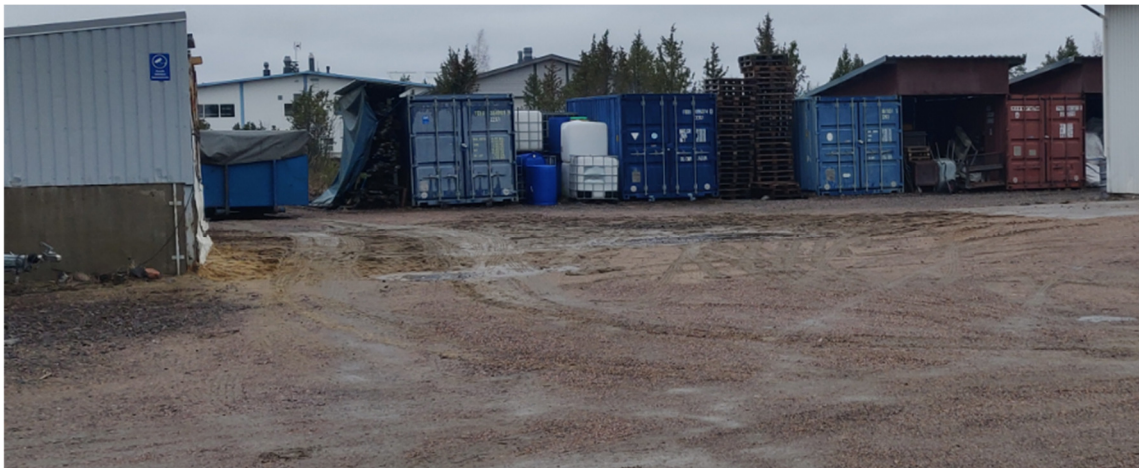
Piha-alueella sadevesi aiheuttaa myös osaltaan pihan pehmenemisen, tällä hetkellä pihan kaadot eivät toimi oikein. Rakennuksen vierestä vesi ohjautuu oikein pois päin rakennuksesta, mutta lätäköityy sen jälkeen keskelle pihaa. Pehmeään hiekkaan syntyy helposti työkoneiden ja autojen käytöstä monttuja, joihin sadevedet pakkautuvat ja näin pehmittävät pintaa entisestään. Tämä aiheuttaa hankaluuksia esimerkiksi pienipyöräiselle trukille, joka jää helposti pehmeään maahan jumiin. Tontilla ei ole sadevesijärjestelmää, joka olisi hyvä tapa johtaa sadevedet pois tontilta. Sadevesiviemärin asentaminen edellyttäisi asfaltin tai muun sidotun kulutuskerroksen asentamista pihalle. Asfaltin avulla saataisiin paras hyöty sadevesien poiston kannalta. Toisaalta taas kovat pinnoitteet ovat huomattavasti mursketta kuluttavampia materiaaleja esimerkiksi työkoneille. Alla olevassa kuvassa (Kuva 6) on yhtiön piha-alueita.

Kuva 6. Yhtiön piha-alue

Piha-alueen kunnostus on huomattavasti kalliimpi kohde. Kulutuskerroksen materiaalien kulutuksen kestävyys, muodon pysyvyys, kuivatus ja hoitaminen on kaikki otettava huomioon tätä suunniteltaessa. Tietenkin myös kustannukset ovat suuressa roolissa, kun materiaalia valitaan. Vaihtoehtona voisi tehdä niin sanottuja testialueita erilaisilla materiaaleilla. Kyseessä olevalle piha-alueelle lähtisin kuitenkin siitä ajatuksesta, että uusi kulutuskerros olisi sitomatonta materiaalia. Tähän perusteena ylläpidolliset ja rakennusaikaiset kustannukset. Sitomattoman murskeen rakennusaikaiset kustannukset ovat arviolta noin puolet vähemmän, kuin pihan asfaltoinnin kustannukset. Testialueiden kestävyyttä tarkkailemalla voitaisiin tehdä lopullinen päätös käytettävästä kulutuskerroksesta.

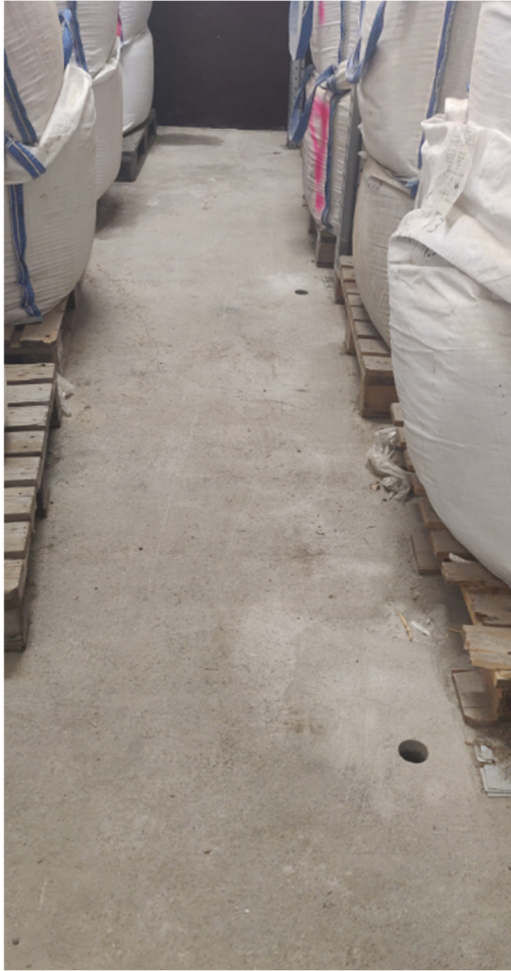
Kuvassa 7 havainnollistetaan varaston betonilattian paksuuden tarkastusta. Lattiaan porattiin timanttiporalla reikiä, timanttiputken $d=50$ mm. Tarkastuksessa todettiin betonilattian paksuudeksi keskimäärin 80 mm. Tarkastuksessa painotettiin erityisesti trukkihyllyjen läheisyydessä olevaa lattianosaa suurten pistekuormien takia. Tarkastuksen jälkeen poratut reiät valettiin täyteen betonilla.

Kuva 7. Betonilattiaan porattuja tarkastusreikiä

Tehtyjen porausten tuloksia tarkasteltaessa voidaan todeta, että lattian betonin paksuus on riittävä nykyisille kuormille. Tästä syystä hyllyihin sijoitettavaa painoa on tarkkailtava ja tarvittaessa jakaa painavia kuormia eri hyllyille. Vaihtoehtona on myös olemassa olevan lattian purkaminen tai vahvistaminen. Tämä vaihtoehto on kuitenkin hyvin työläs, eikä tämä ole myöskään välttämätön. Tehdyissä tarkastuksissa painotettiin nimenomaan trukkihyllyjen läheisyyttä. Jos tulevaisuudessa koneiden, kaluston ja varastoinnin kuormat kasvavat huomattavasti on syytä tehdä uusi ja kattavampi tutkimus.

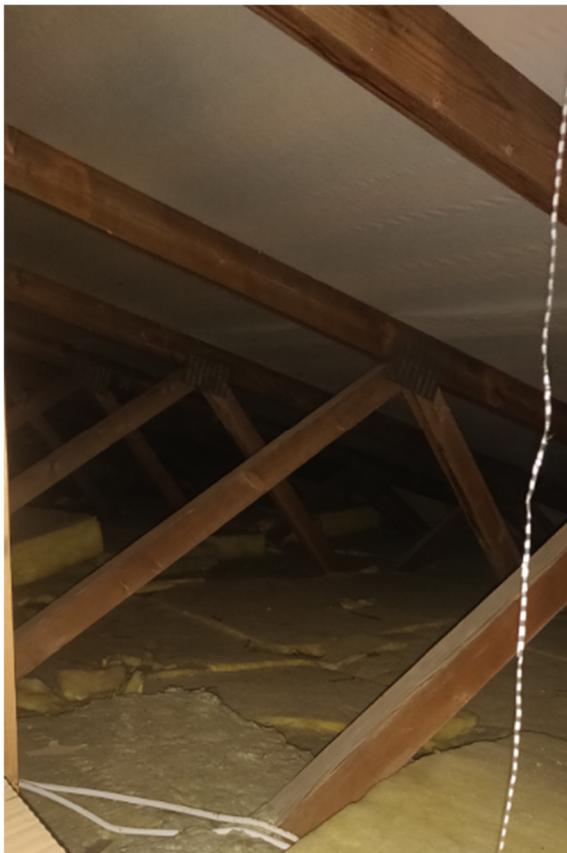
Toimisto-osan yläpohjan lämmöneristeen kunto tarkastettiin silmämääräisesti, sekä eristekerroksen paksuus mitattiin. Lämmöneristekerroksen paksuus on keskimäärin noin 200 mm ja IV-putkien kohdalla 300 mm. Lämmöneriste ratkaisuna on 2 - 3 kertainen 100 mm:n paksuinen mineraalivillalevy (Kuva 8). Eristekerroksen paksuuden ja kunnon perusteella päätetään lisälämmöneristysten tarve.

Kuva 8. Toimistotilan yläpohjan lämmöneriste

Kuten tarkastuksessa todettiin, eristeen paksuus yläpohjassa oli keskimäärin noin 200 mm. Lämmöneriste oli hyväkuntoinen, eikä IV-putkien kohdalla ollut havaittavissa kondenssikosteutta. Helpoin ja vaivattomin toimenpide tämän asian eteenpäin viemiseksi on pyytää lämmöneristykseen erikoistuneen yrityksen tarkastuskäynti kohteeseen sekä pyytää heiltä mielipide lisäeristyksen tarpeesta, kannattavuudesta ja työmenetelmästä. Todennäköisin ja järkevin työmenetelmä olisi lisätä puhallusvillaä olemassa olevan eristeen päälle.
