**HÖYRYNSULUN TIIVISTÄMINEN JA TIIVISTYSTYÖN LAADUN-  
VARMISTUS**

Opinnäytetyö

Kevät 2020

Oulun ammattikorkeakoulu

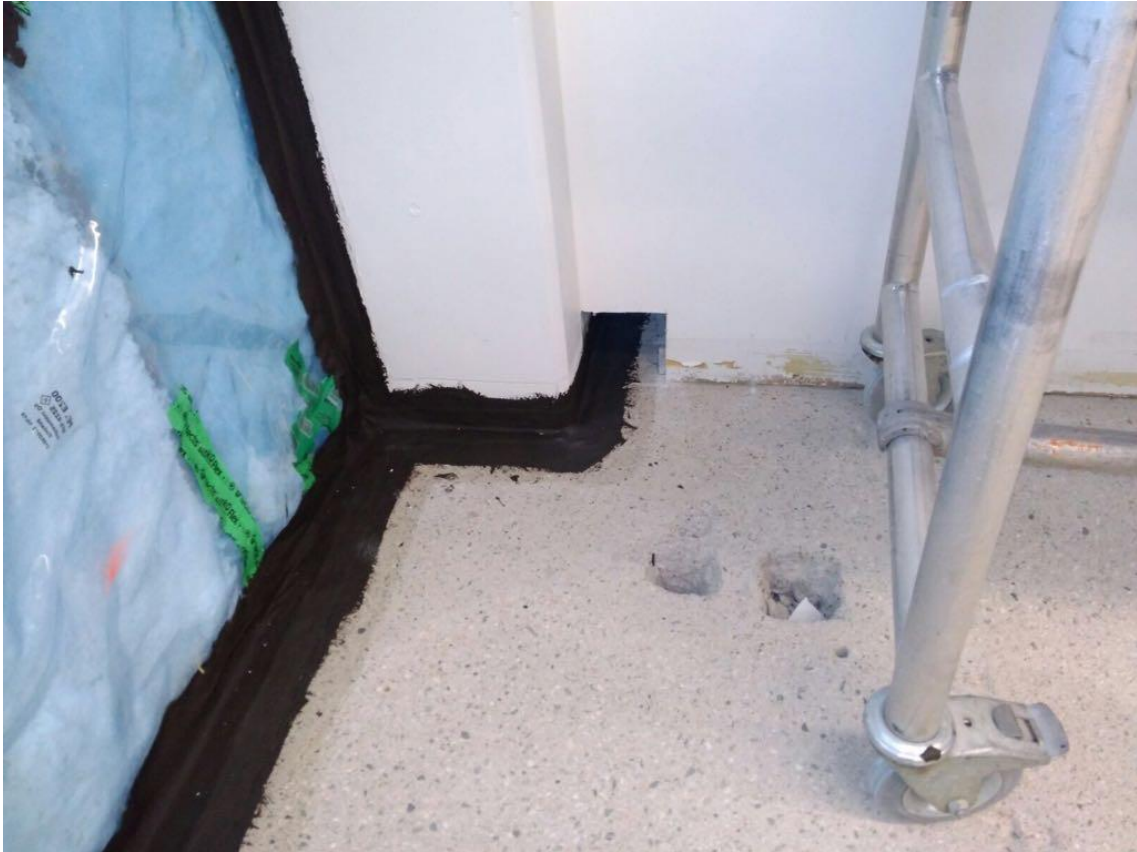
Ulkoseinän pintarakenteiden alta löytynyt höyrynsulku oli osittain huonokuntoinen ja vaati osittaista höyrynsulun vaihtoa. Vaihto suoritettiin leikkaamalla rikkoutunut osa pois ja liittämällä se ympäröivään ehjään höyrynsulkuun. Uuden höyrynsulun saumat teipattiin huolellisesti Sitko-tiivistysteipillä niin, että jokaista saumakohtaa peitti kolme rinnakkaista teippikerrosta. Jatkokset pyrittiin mitoittamaan tulevien 48x48-koolauksien kohdalle, jossa niiden ilmanpitävyys pystyttiin varmistamaan puristusliitoksella.

*KUVA 9. Alapohjanbetonilaatan sekä kantavan pilarin rakenneliittymä tiivistettynä ulkoseinän höyrynsulkuun.*

Tiivistystyö alkoi Ardex P 51 -pohjusteen sivelyllä tiivistettävälle pinnalle. Pohjusteen annettiin kuivua valmistajan ohjeiden mukaan riittävä aika. Tiivistys rakenneliittymissä suoritettiin Ardex-tiivistysnauhalla. Nauhassa on valmiina hyvin tarttuva butyylimassa. Betonipinnoille siveltiin Ardex 8+9 -vedeneristemassa ja tiivistenauha painettiin märkään massaan. Seinän höyrynsulkuun tiivistenauha liimattiin nauhan omalla butyylimassalla. Tiivistenauha massattiin kokonaisuudessaan päältä 8+9-vedeneristeellä. (Kuva 9.)

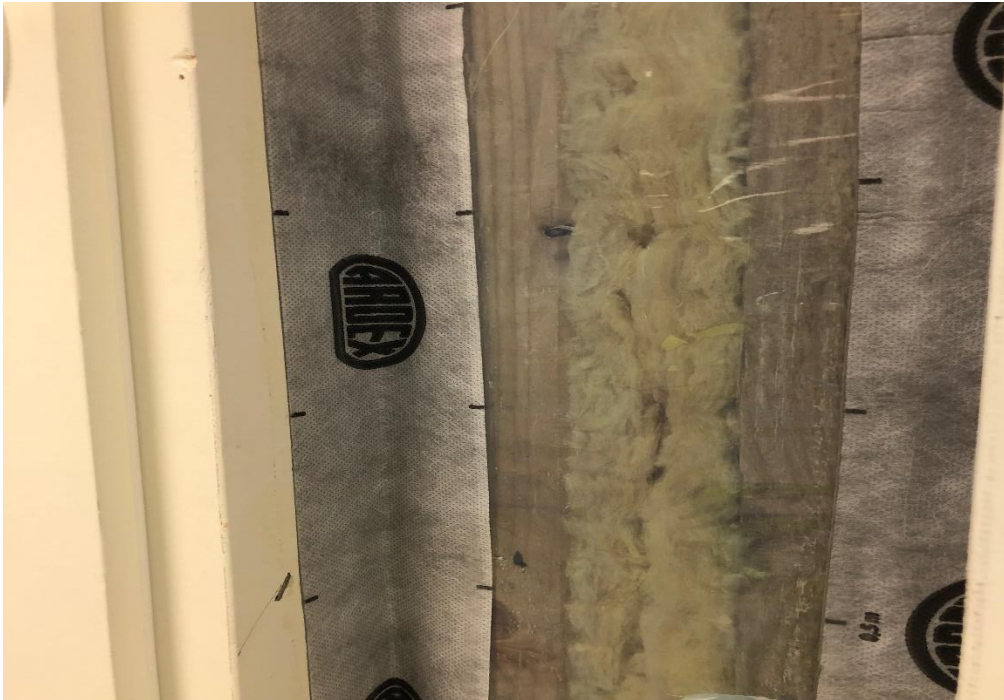
*KUVA 10. Ikkunakarmin ja höyrynsulkumuovin liittymän tiivistys Ardex STB 75 -tiivistysnauhalla.*

Höyrynsulun tiivistys ikkunoiden karmeihin tehtiin samoin menetelmin kuin alapohjan rakenneliittymissä, mutta tiivistenauhan alle ei levitetty 8+9-vedeneristysmassaa. Nauha massattiin yläpuolelta kokonaisuudessaan vedeneristeellä. Kuvassa 10 on ikkunakarmin sekä höyrynsulkumuovin rakenneliittymän tiivistysnauha ilman tulevaa vedeneristemassausta.

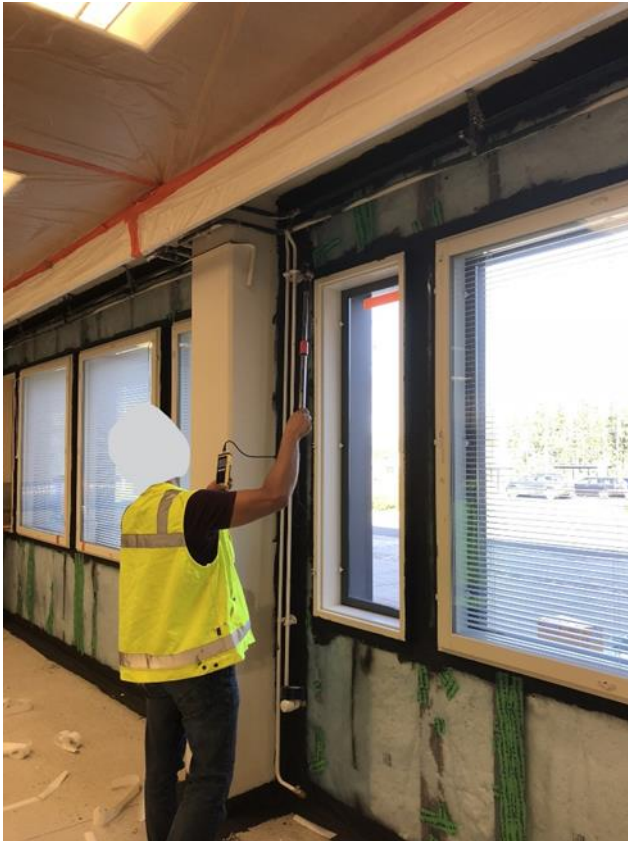
%. Havainnottava aine oli vety. Mittalaitteena käytettiin Trotec T 3000 -monitoimimittalaitetta ja Trotec TS 810 SDI -merkkikaasuanturia (kuva 11.)

*KUVA 11. Tiiveyden mittaus Trotec-mittalaitteistolla.*

Tutkimuksesta selvisi yksiselitteisesti vuotokohtat. Vuotoalueet olivat pääosin höyrynsulunteippauksen heikosti kiinni olleet kohdat. Ardex-vedeneristysmassalla ja butyyliinauhalla tehdyt tiivistykset olivat pääasiallisesti onnistuneet, eikä vedeneristysmassauksessa ilmennyt vuotokohtia juurikaan.

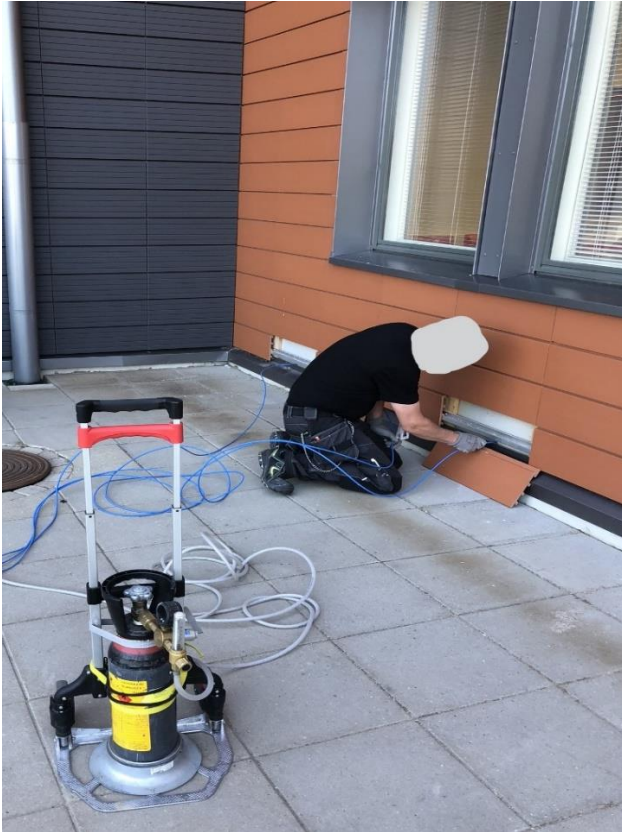
Merkkiaine syötettiin ulkoseinärakenteeseen ulkokautta poistamalla julkisivuverhoiluna toiminutta keraamista laattaa (kuva 12). Tuulensuojalevynä toimineeseen kipsilevyyn porattiin pieni reikä, jota kautta merkkiaineseos johdettiin seinärakenteeseen.

*KUVA 12. Formier-seoskaasun johtaminen seinärakenteeseen.*
