Opinnäytetyö (AMK)

Konetekniikka

2020

ERISTEEN ALAISEN KORROOSION HALLINTA JALOSTAMOLLA

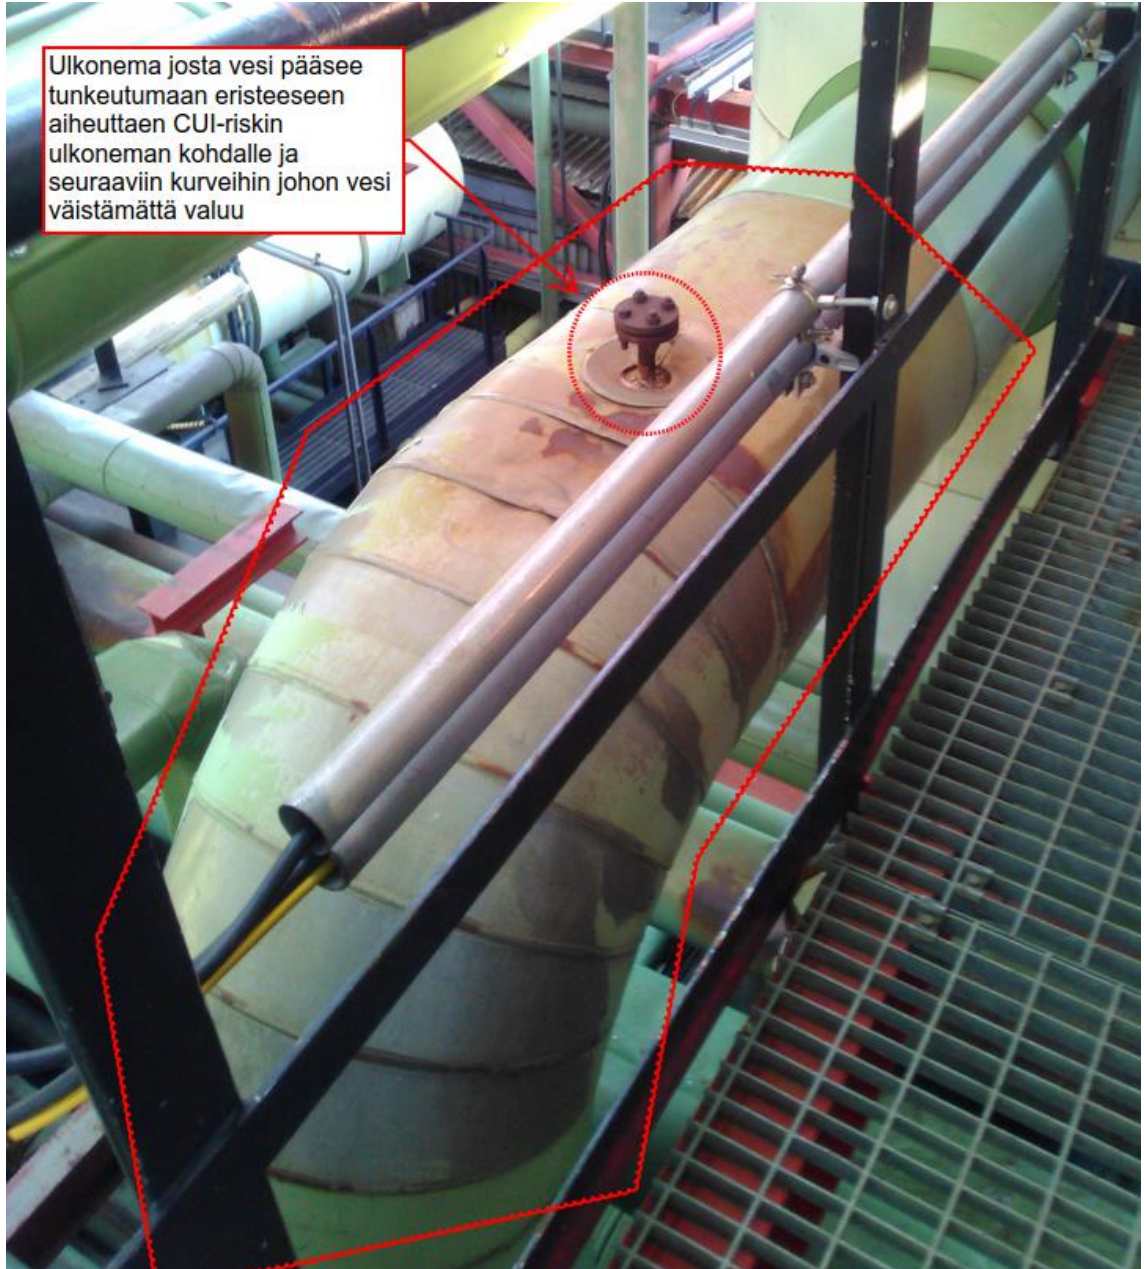
Kuvasta 2 havaitaan tyypillinen ilmausten ja muiden ulkonemien aiheuttama ongelma eristetyissä putkilinjoissa. Ilmausta ei ole eristetty kunnolla, jolloin vesi pääsee eristepellin alle ja imeytyy eristeeseen. Ongelmaa pahentaa vielä se, että ilmaukset ovat yleisesti linjan korkeimmassa kohdassa, jolloin niiden lähettyvillä on mutkia alaspäin. Tällöin ilmauksen huonon eristyksen takia vesi pääsee tunkeutumaan eristeeseen ja valuu väistämättä seuraavaan mutkaan ja aiheuttaa CUI:ta pitkälle matkalle putkilinjaa. Ilmauksia ja muita ulkonemia suunnitellaan ja tehdessä on tärkeää, että ne eristetään hyvin ja niin tiiviisti, että vesi ei pääse tunkeutumaan eristeeseen.

Kuva 2: Huonosti eristetty ulkonema 16 tuumaisessa putkilinjassa

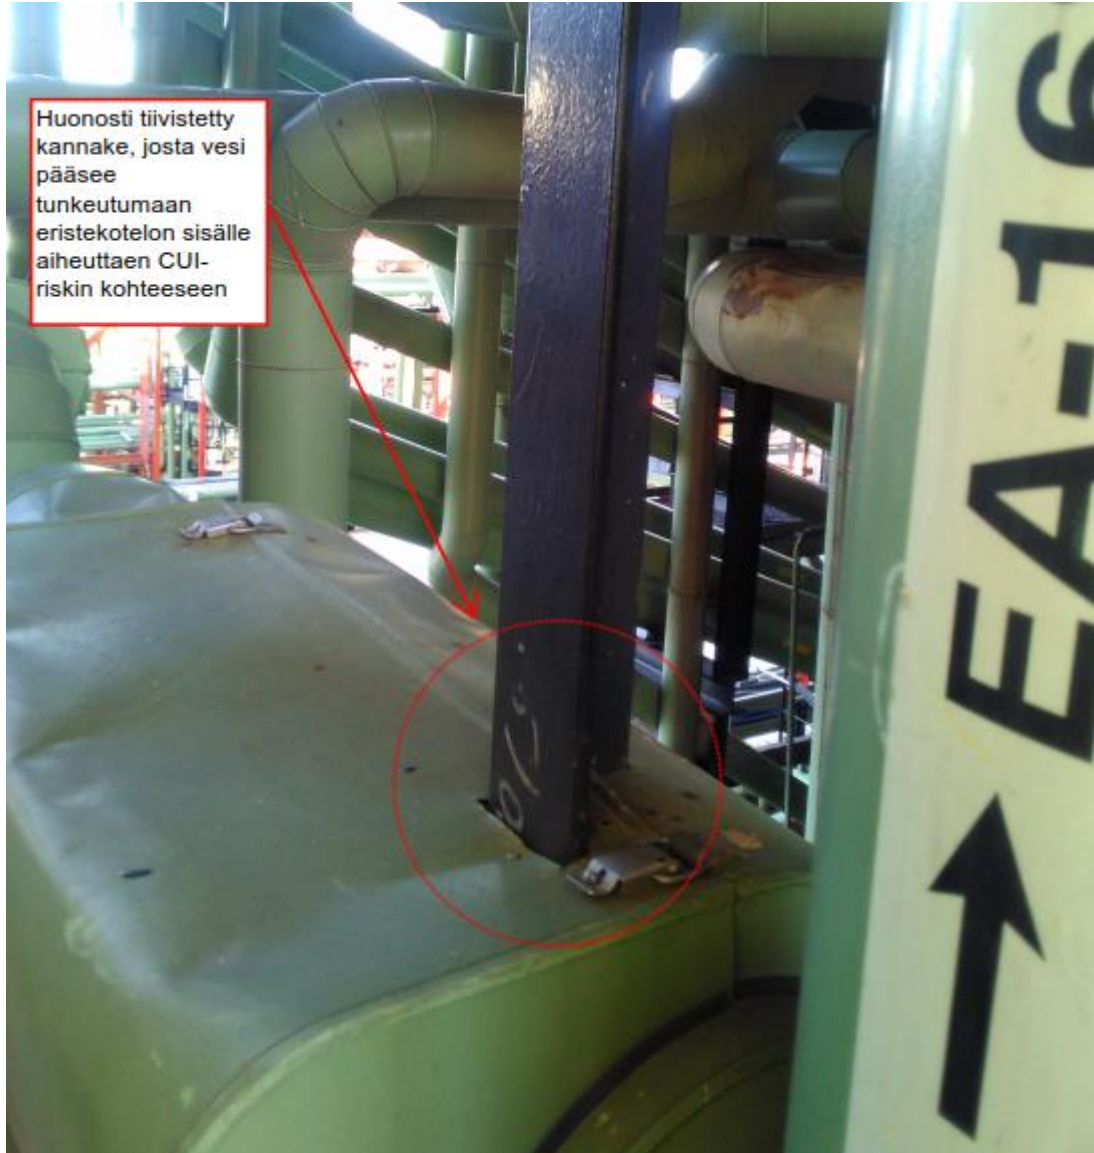
Kuvasta 3 havaitaan varsinkin vanhoille jalostamoille tyypillinen ongelma putkilinjojen kannakkeisiin liittyen. Eristetty putkilinja, tässä tapauksessa eristetty eristekotelolla, on tuettu kannakkeella ylhäältä päin ja kannakkeen reikää ei ole tiivistetty erikseen. Tämä aiheuttaa sen, että vesi pääsee tunkeutumaan eristeeseen, aiheuttaen CUI-riskin putkilinjaan.

Kuva 3: Huonosti tiivistetty kannake eristetyssä putkilinjassa

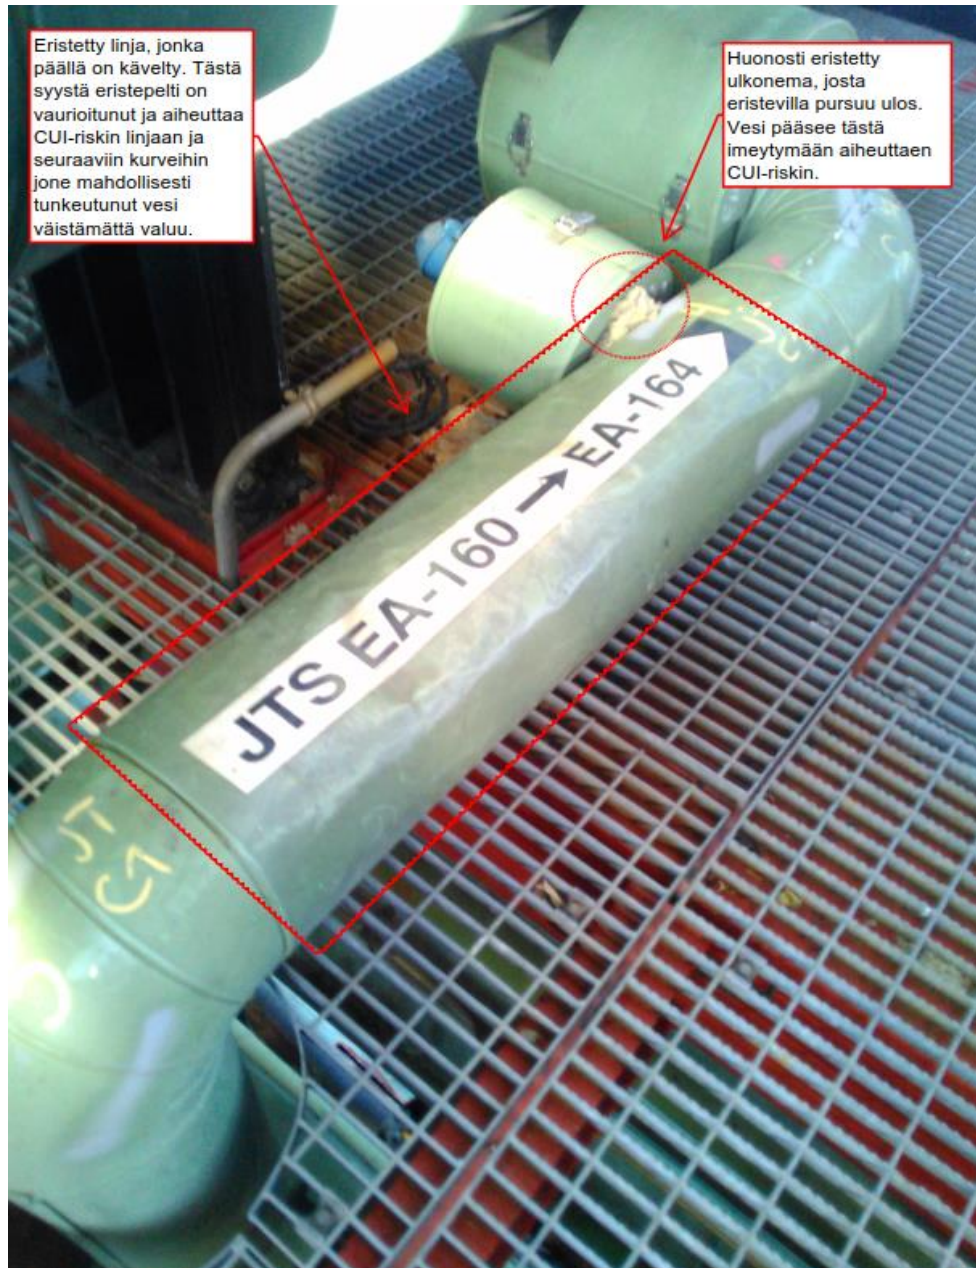
Yleinen ongelma jalostamoilla on myös eristettyjen putkilinjojen päällä käveleminen. Tämä aiheuttaa suuren CUI-riskin, koska kun eristeiden päällä kävellään ne menevät lommoille ja mahdollistavat veden tunkeutumisen saumakohdista eristeeseen. (Kuva 4.) Kuvasta 4 havaitaan myös lämpötila-anturi, joka on huonosti eristetty. Tässä tapauksessa eristevilla pääsee pursuamaan eristekotelon välistä altistaen sen vesisateelle tai muulle kosteudelle, joka aiheuttaa CUI-riskin putkilinjaan.

Kuva 4: Vaurioitunut eristetty putkilinja

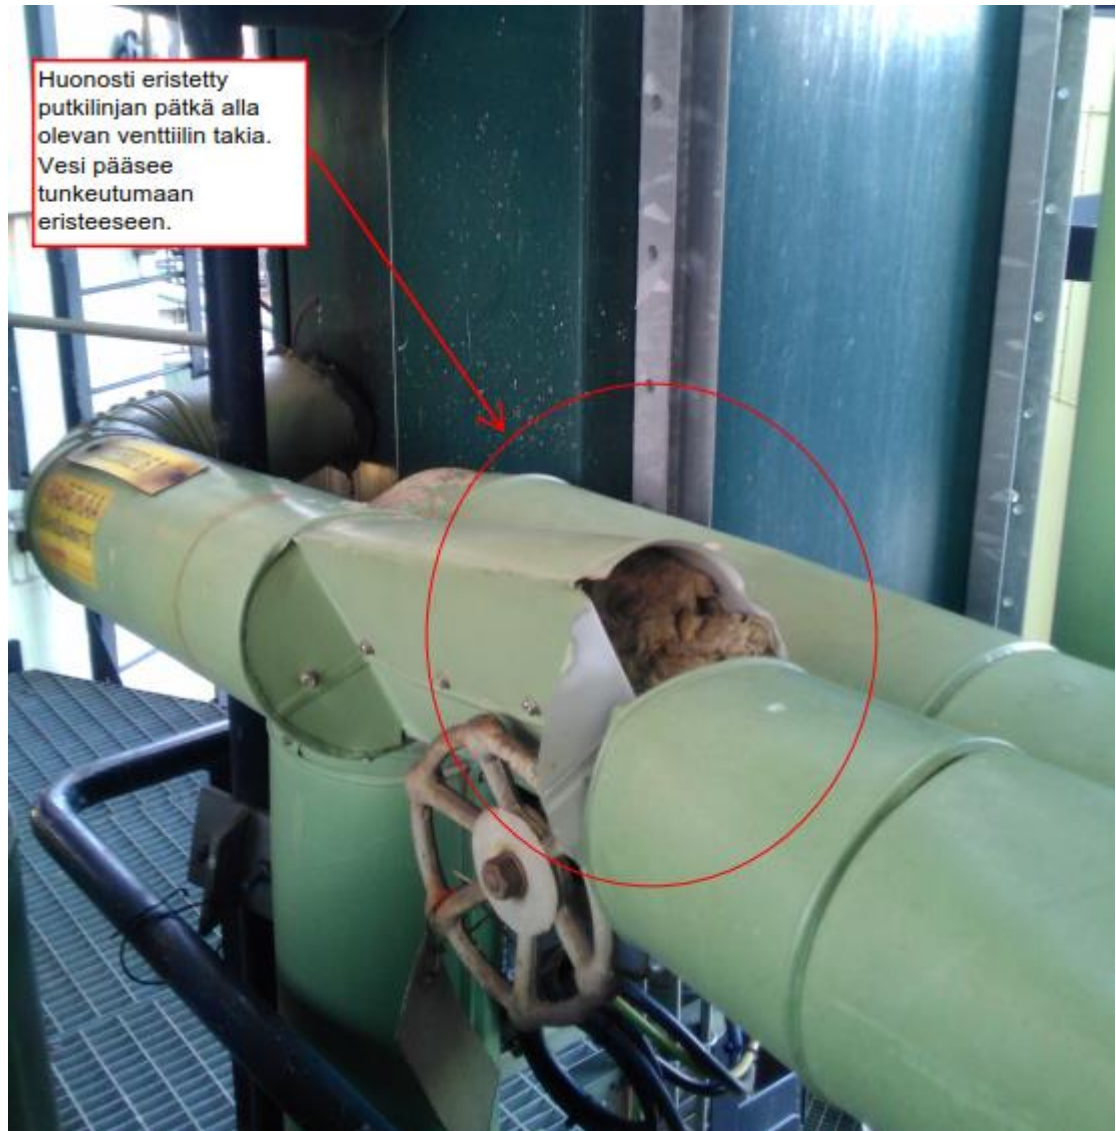
Jossain tapauksissa eristettävää putkilinjaa tai laitetta on vaikea eristää, koska viereinen linja tai laite on aivan sen vieressä. Kuvassa 5 havaitaan tällainen tapaus. Eristettävän putkilinjan alapuolella on viereisen linjan käsiventtiili, jonka takia putkilinja on eristetty erittäin huonosti. Eriste on todennäköisesti asennettu alun perin oikein, mutta käsiventtiiliä operoidessa eristepelti on päässyt vääntymään pois paikaltaan. Putkilinjassa on myös kaato kuvassa vasempaan päin, jolloin eristeeseen tunkeutuva vesi valuu linjaa pitkin ja aiheuttaa CUI-riskin laajalle alueelle linjaa.

Kuva 5: Huonosti eristetty putkilinja

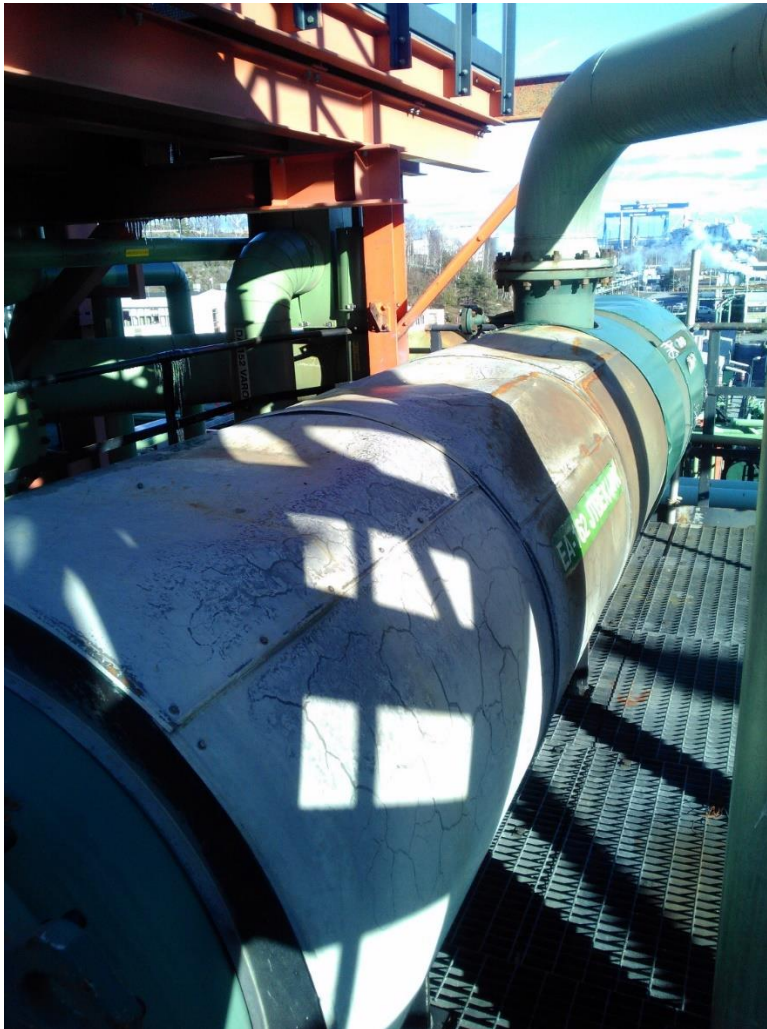
Kuvassa 6 on jakotislauskolonnin (DA-152) ylimenolinjan lämmönvaihdin EA-162. Kuvasta havaitaan, että lämmönvaihtimen eristeet ovat suurelta osalta lommoilla ja eristepellit ovat ruostuneet tai niiden maalit ovat ajansaatossa kuluneet pois lähes kokonaan. Lommojen takia vesi saattaa tunkeutua saumakohtista eristeeseen aiheuttaen CUI-riskin lämmönvaihtimeen.

Kuva 6: EA-162 lämmönvaihtimen eristys

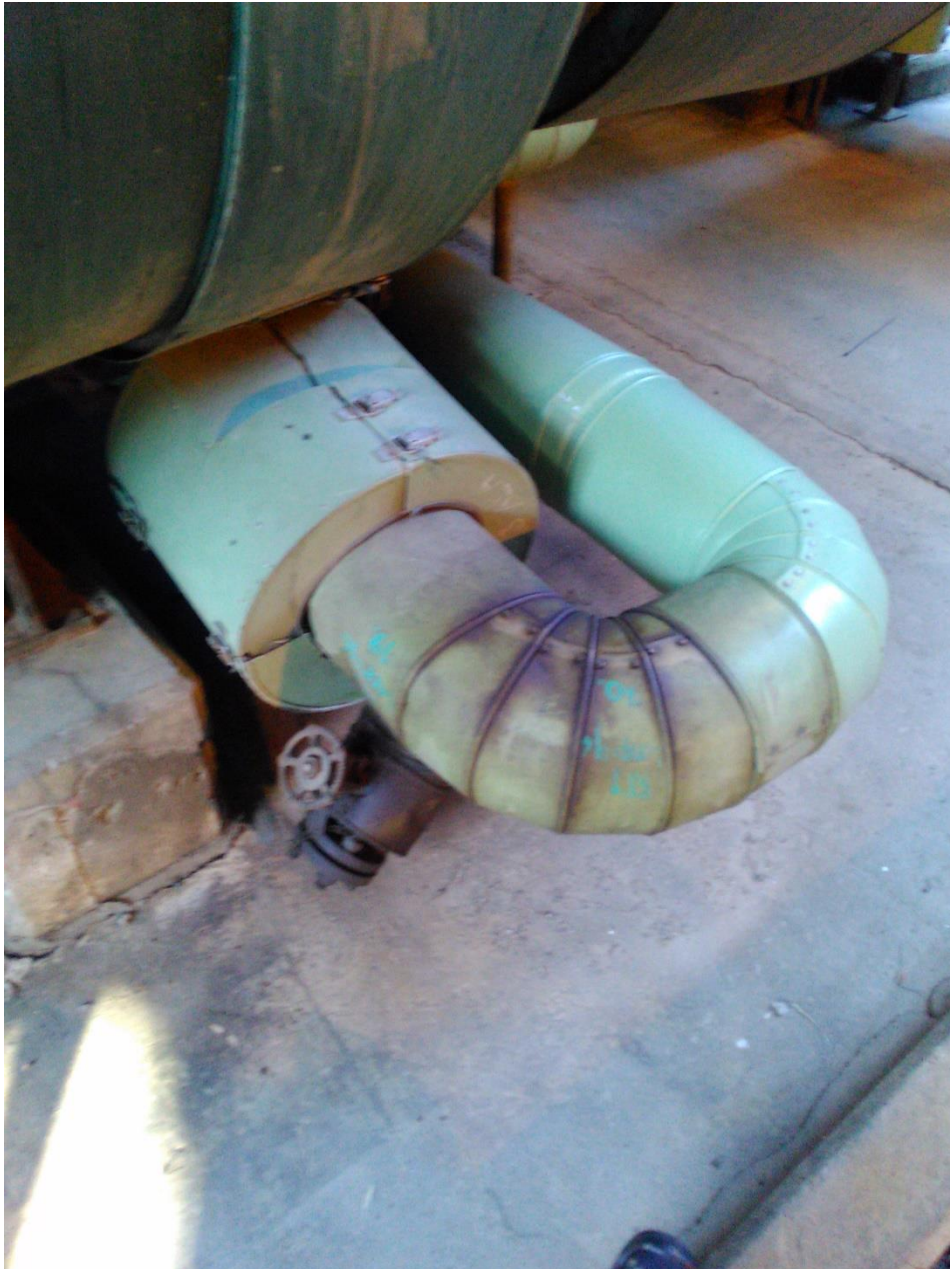
Samalla, kun tarkistettiin laitteiden eristeiden kunto, katsottiin myös tarkasti laitteiden putkilinjat. Kuvassa 7 on EA-163 lämmönvaihtimen tyhjennyslinja. Kuvasta havaitaan,

että tyhjennyksen ensimmäisen kurvin eristepelti on ruostunut ja huonossa kunnossa. Jos vesi pääsee tunkeutumaan huonon pellin saumoista eristeeseen, mutkan jälkeinen putkilinja on myös CUI-riskin alainen, koska linjassa on kaato kuvassa oikealle. Tyhjennyslinjaan on myös tehty jonkinlaisia tarkastuksia tai korjauksia lähiaikoina, koska eristepelti mutkan jälkeen on uusi ja hyvässä kunnossa.

Kuva 7: EA-163 lämmönvaihtimen tyhjennys huonossa kunnossa
