# Korjausrakennuskohteen maanvastaisen alapohjan ongelmat ja niiden korjaustavat

Metropolia Ammattikorkeakoulu

Opinnäytetyö

19.4.2020

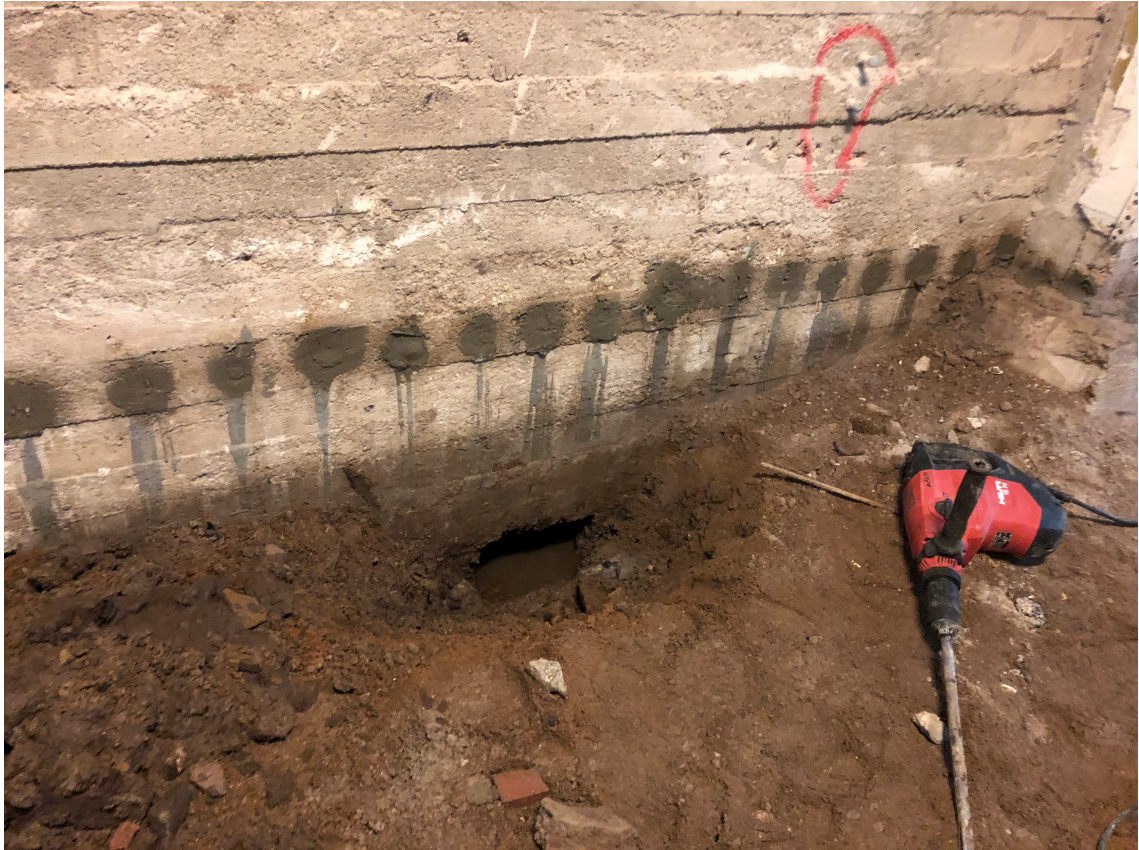
Xypex Concentrade -porakatko asennuksessa porataan maanvaraiseen rakenteeseen halkaisijaltaan 20-25 millimetrin reikiä noin 150mm välein. Reiät porataan viistosti noin 80 prosentin syvyyteen rakenteen paksuudesta. Poratut reiät täytyy puhdistaa irtoaineksestä sekä pölystä. Puhdistuksen jälkeen reiät kastellaan runsaalla vedellä, joka edes auttaa aineen kemiallista reaktiota. Kuitenkin Xypex Concentradea asennettaessa reiät pitää olla mattakosteita. Kuvassa 1 asennetut Xypex Concentrate kapillaarikatko porakatko asennuksena.

Kuva 1. Kapillaarisen veden nousun katkaiseva porakatkoasennus (Kuusimäki 2019.)

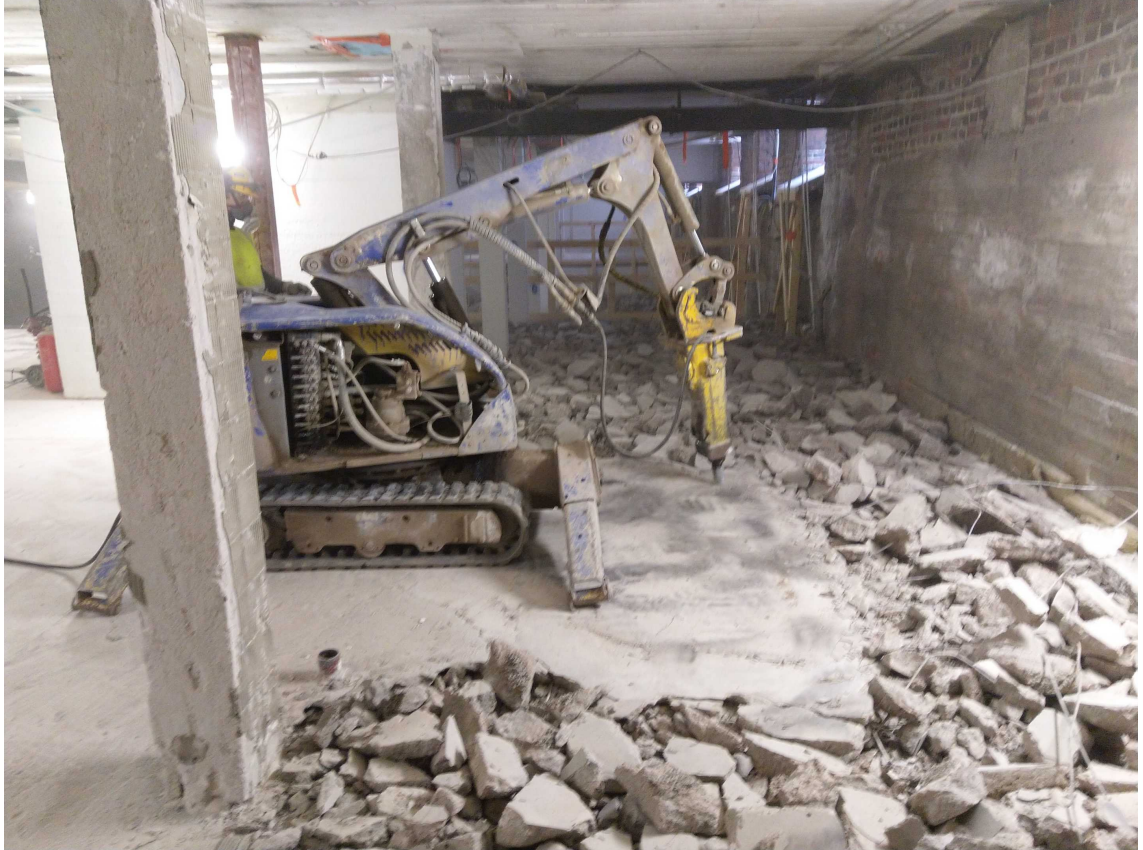
Purun yhteydessä huomattiin, että kunnollista lämmöneristystä suurimmassa osassa vanhaa alapohjaa ei ollut. Alapohjan alta puuttui kapillaarikatkot, toimivat salaojat sekä radonputkistoa ei ollut ollenkaan. Purun aikana selvisi myös, että rakennuksen ulkoseinissä olevassa sokkelissa noin 15x15 tasaisella jaolla olevia reikiä, jotka tuovat pihan sadevedet sekä salaojavedet rakennuksen sisälle. Vanhan laatan tiivistys oli ollut puutteellinen ja näin ollen maan radonkaasut pääsivät sisätilaan. Lisäksi osa rakennuksen kantavista sisä- sekä ulkoseinistä oli kallioperustuksen päällä. Teräsbetonilaatan alta löytyi vielä vanhoja perustuksia, joita pitkin kosteus voisi mahdollisesti nousta lattiapintaan.

Kuva 2. Teräsbetoni-laatan purkutöissä käytettiin Brok-piikkausrobottia. (Kuusimäki 2019.)

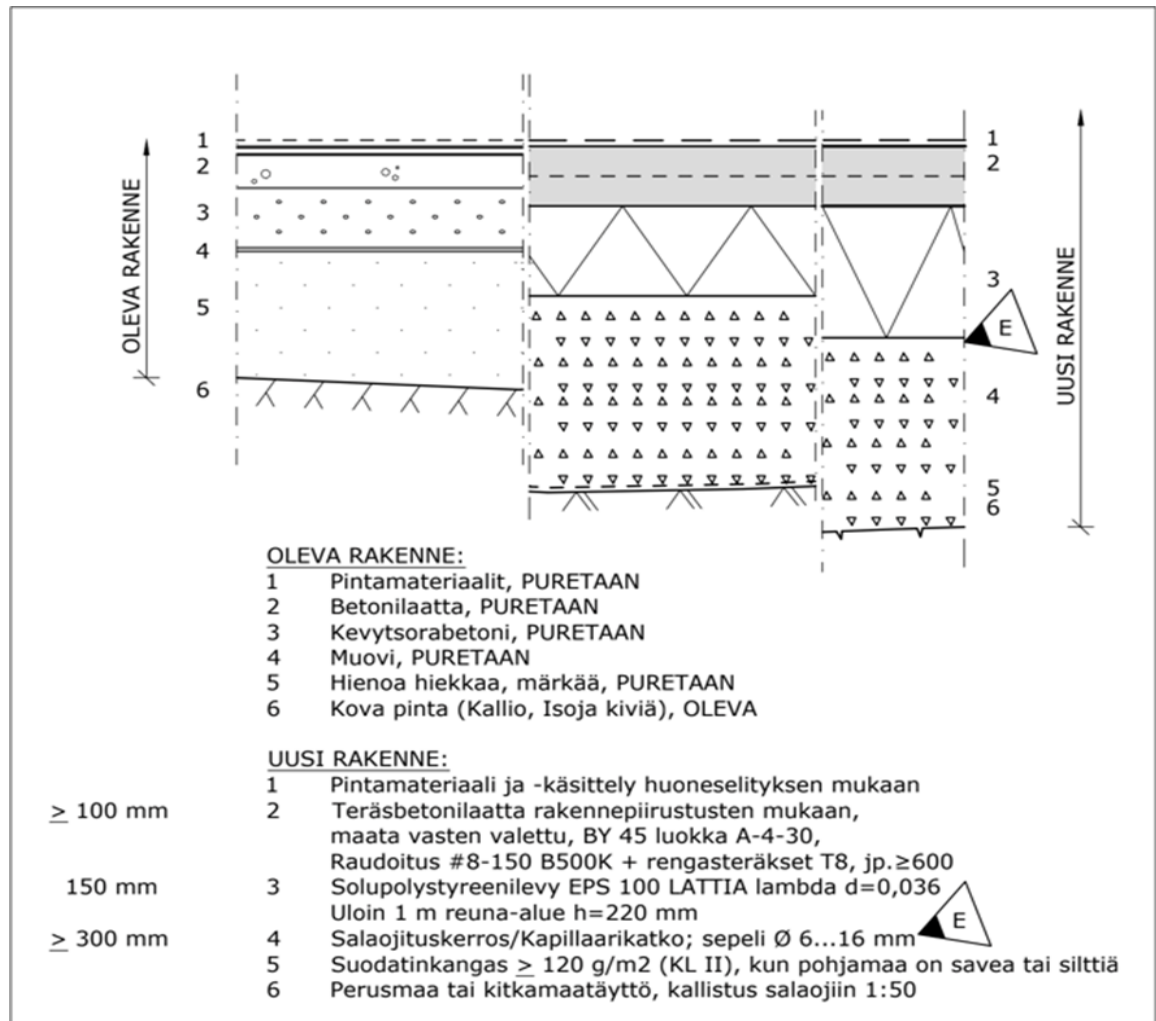
Maanrakennustyöt aloitettiin samaan aikaan eri lohkoista purkutöiden kanssa. Vanhassa rakenteessa oli ongelmana kapillaarikerroksen puuttuminen, jolloin perusmaan kosteus pääsee nousemaan teräsbetoni-laattaan. Koska kapillaarin katkaisevaa kerrosta ei ollut ollenkaan, myöskään pohjamaan kallistuksia salaojaan ei vanhassa pohjamaan rakenteessa ollut. Alapohjasta löytyneet vanhat tiiliputkisalaojat olivat suurimmaksi osaksi rikkoontuneita tai tukossa perusmaasta. Teräsbetoni-laatan alla oleva lämmöneristys ei ollut nykyajan säädösten mukainen.

Kuva 3. Chydenian vanha ja uusi maanvastaisen alapohjan rakenne (Ramboll.)

Chydenian maanvastaisen alapohjan täyttö tehtiin kalliosepeli 5/16. Kalliosepeliä laitettiin maanvastaiseen alapohjaan kauttaaltaan vähintään 30 cm paksuudelta. Kalliosepeli 5/16 toimii kapillaarisen veden katkaisevana kerroksena alapohjassa. Sepelin asennus suoritettiin puhallusautolla työmaan ahtaista tiloista johtuen. Tilojen ahtauden vuoksi sepelin puhaltamalla asentaminen nopeutti työtä paljon. Puhalluksen jälkeen sepelin pinta muotoiltiin vielä oikeaan korkoasemaan siten että lämmöneristyksen asennuksen sepelin päälle pystyi aloittamaan. Metrin matkalta talon reunalta sepeli muotoiltiin 7 cm alemmas lisäeristeen vuoksi.

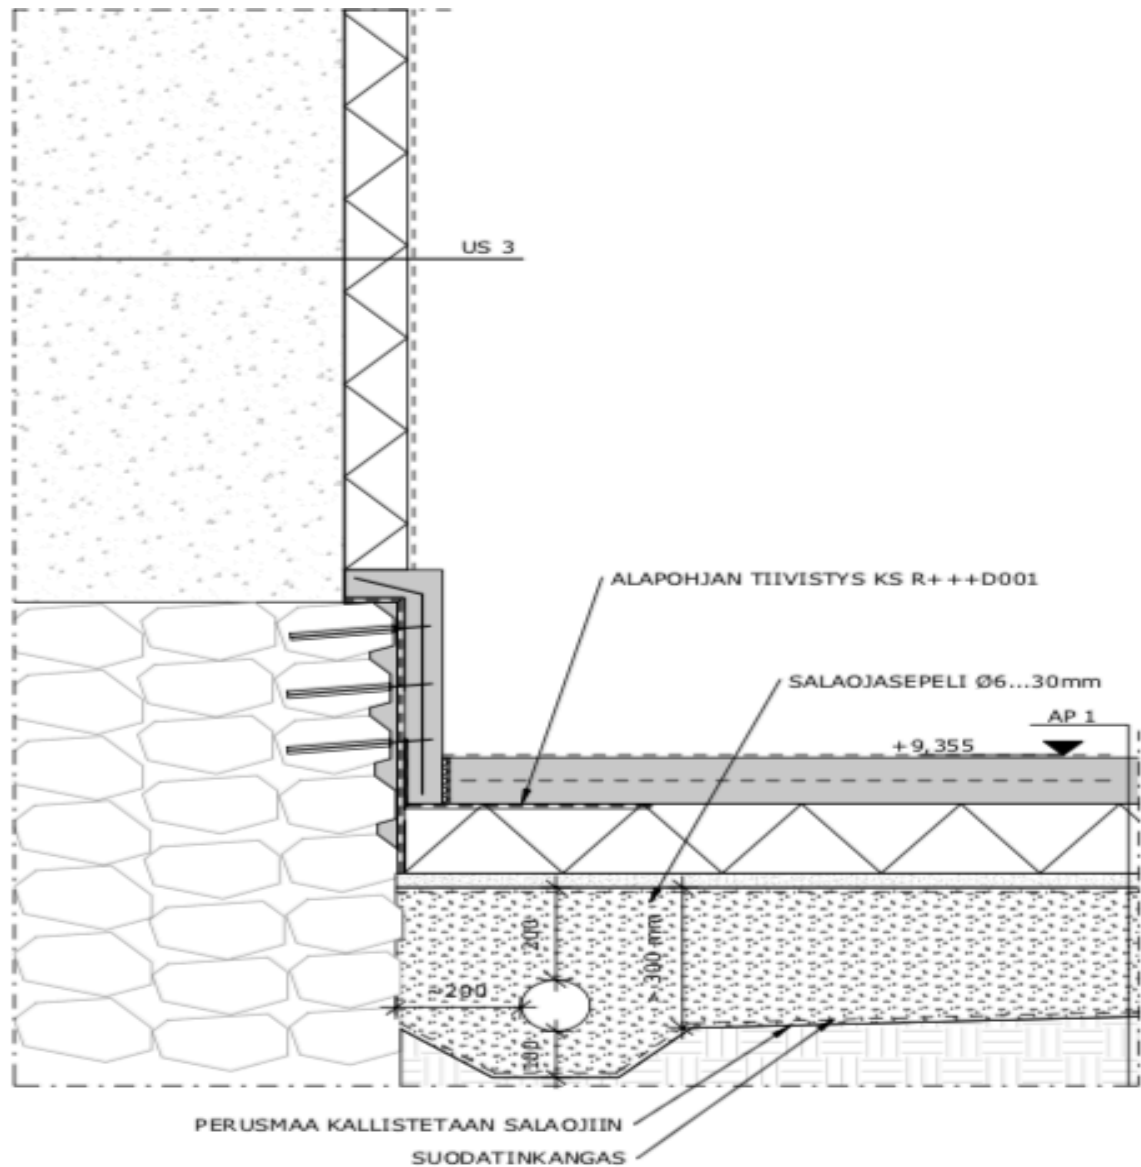
Kuva 4. Rakennekuva mistä käy ilmi salaojaputkien ympärystäytöt sekä alapohjan tiivistyksen ja perusmaan kaltevuus. (Ramboll.)

Radonasennuksen tehtiin ennen sepelin puhallusta. Radonputken on tärkeää olla korkeammalla kuin salaojalinjat, jottei vesi, jonka kuuluisi mennä salaojaputkeen, mene radon putkistoon. Radon putkisto Chydenian työmaalla oli 160 mm reikäistä muoviputkea. Reikien avulla putkistoon pääsee radonkaasu sisään. Radonkaasu imetään putkistosta pois radonimurilla. Radonimuriin kaasu menee radonkaasu kokoojakanavan kautta. Kokoojakanava on 160 mm umpiputkea, joihin tehtiin 3 metrin välein pohjaan reikä. Radonimureita Chydeniassa oli kolme kappaletta eri puolella taloa, jolloin imurien teho riittää alapohjan radonkaasun poistamiseen. Radonkaasu imetään imurilla putkistosta kokoojakanavaan josta se lähtee katolle poistokanavan kautta kohti huippumuria. Kuvasta 4 näkyy salaojaputken ympärille laitettu salaojasepelin määrät sekä radonkatkon sijoitus.

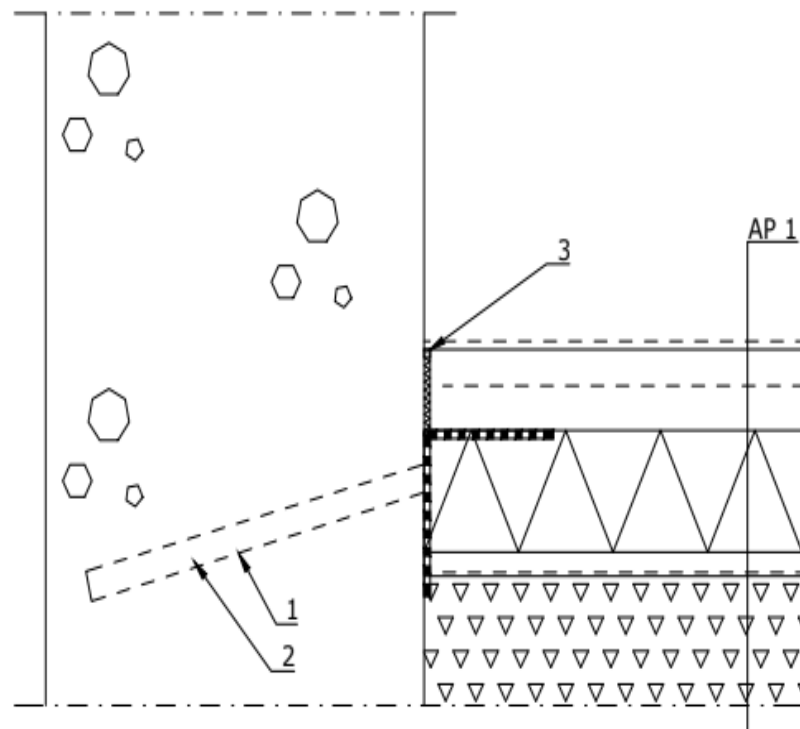
Kuva 5. Alapohjan radontiivistys lämmöneristeen päälle ja betoni rakenteisiin porakatkoina tehdyt kapillaarikatkot. (Ramboll.)

Samalla kumibitumikermillä tiivistettiin myös teräsbetonilaatan saumat. Asennus alkoi lattiaeristeen yläpinnan koron merkkäamisella seinämiin. Merkin yläpinnasta alaspäin levitettiin bitumiliuosta 150 mm matkalta merkistä alaspäin. Tämän jälkeen asennettiin lämpö juottamalla 300 mm kumibitumikermi kylmäbitumin kohdalle niin, että 150 mm juotettiin seinään kiinni ja toinen 150 mm asennettiin lämpöeristeen päälle. Lopuksi kermin saumakohdat liimattiin toisiinsa kiinni vielä lämpöeristeen päällä, jotta kermistä tulisi ilmapitävä. Tämä tiivistys ratkaisu tehtiin epäpuhtauksien ja hajun pitämiseksi alapohjassa. Näitä epäpuhtauksia ovat esimerkiksi radonkaasu sekä mikrobit. Kuvassa 5 on esitetty betonilaatan reunoille tehty radonkatko.

1. PORAUS Ø25mm k150 ALAPOHJAN ALLE. PORAUS ULOTETAAN 80% SYVYYDELLE SEINÄN PAKSUUDESTA
2. SEINÄN INJEKTOINTI KAPILLAARIKATKOINEELLA (ESIM. INS. TSTO SULIN OY, XYPEX CONCENTRATE)
3. ALAPOHJAN TIIVISTYS DETALJIN 1 MUKAAN
