# Ekonomisk analys och saneringsplan för Borgå Energis fjärrvärmenät.

Oskar Tillander

Yrkehögskolan NOVIA

Vasa 2018

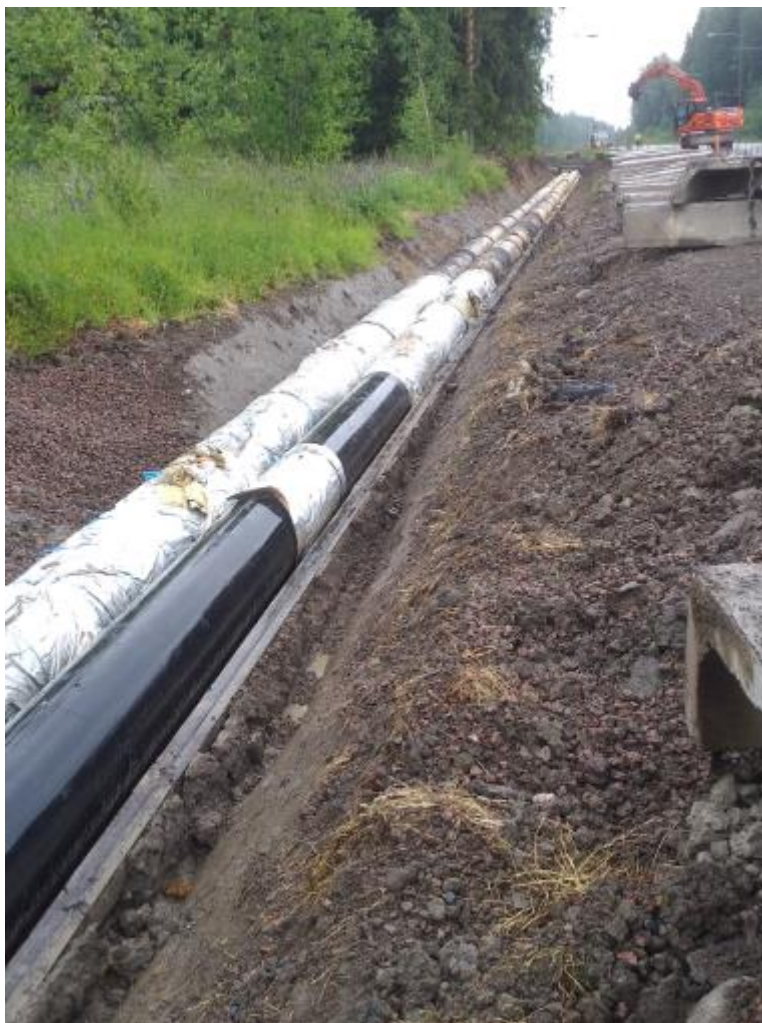
Bild 3: Foto på en öppen betongkanal i vid Tolkisvägen i Borgå.

eventuella läckor eftersom du måste lyfta bort stora betongblock för att slippa till rören.

Vid sidan av rören ser man locken av betongkanalen.

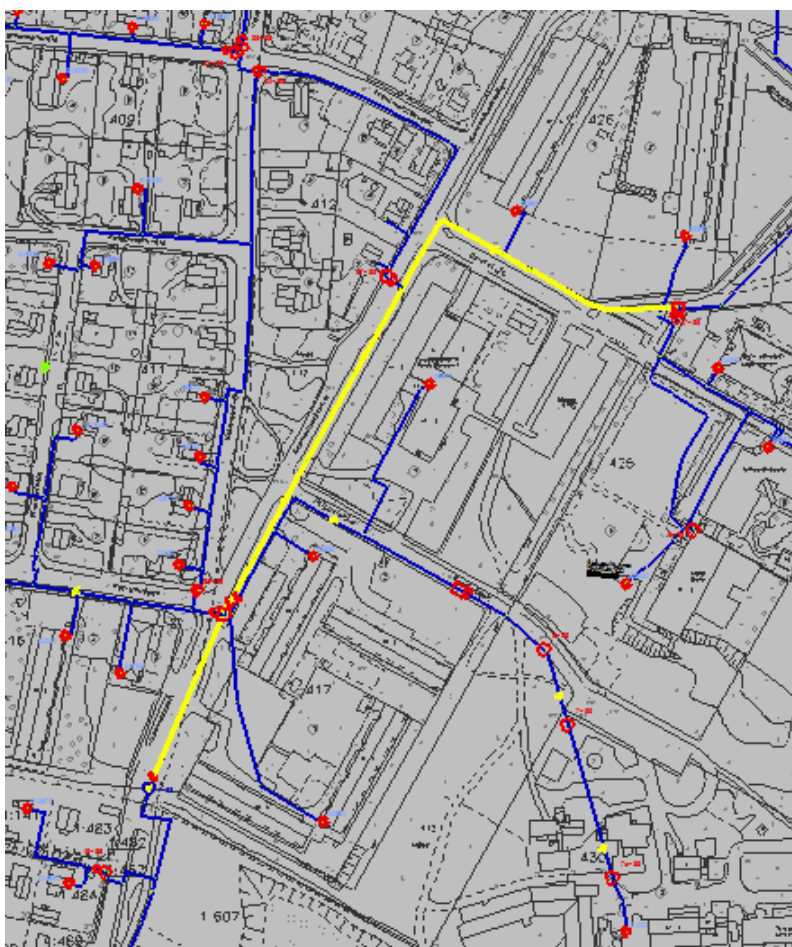
Bild 7: Gula sträcket visar den nuvarande EMW350 linjen.

I Stadsdelen Näse i Borgå vid Gammelbackavägen har Borgå Energi Ab 434m EMW-DN350 betongkanal alltså 868m stålrör. Detta stamrör är byggt år 1982. Röret ligger i en sluttande backe som gör att eventuellt vatten som slipper in i betongkanalen rinner ut i fjärrvärmebrunnarna. Detta gör så att röret inte slipper och rosta och att isoleringen inte blir våt. Vi har inte haft några läckor på denna sträcka. DN350 Fjärrvärmerör finns inte att få om man inte special beställer det så det skulle förstöras till ett DN400/2Mpuk för ett DN300/2Mpuk skulle vara för litet och skulle strypa flödet. Gräv lov skulle vara lätt att få då rören är på Borgå stads mark men det skulle behövas extra försiktighet när det finns skolor och daghem i närheten. Ingen förorenad jord finns på området och museiverket har inte något intresse av detta område. Denna sanering är det inte brått med då rören är i bra skick och det är inte lönsamt endast på grund av värmebesparingar att sanera denna linje.

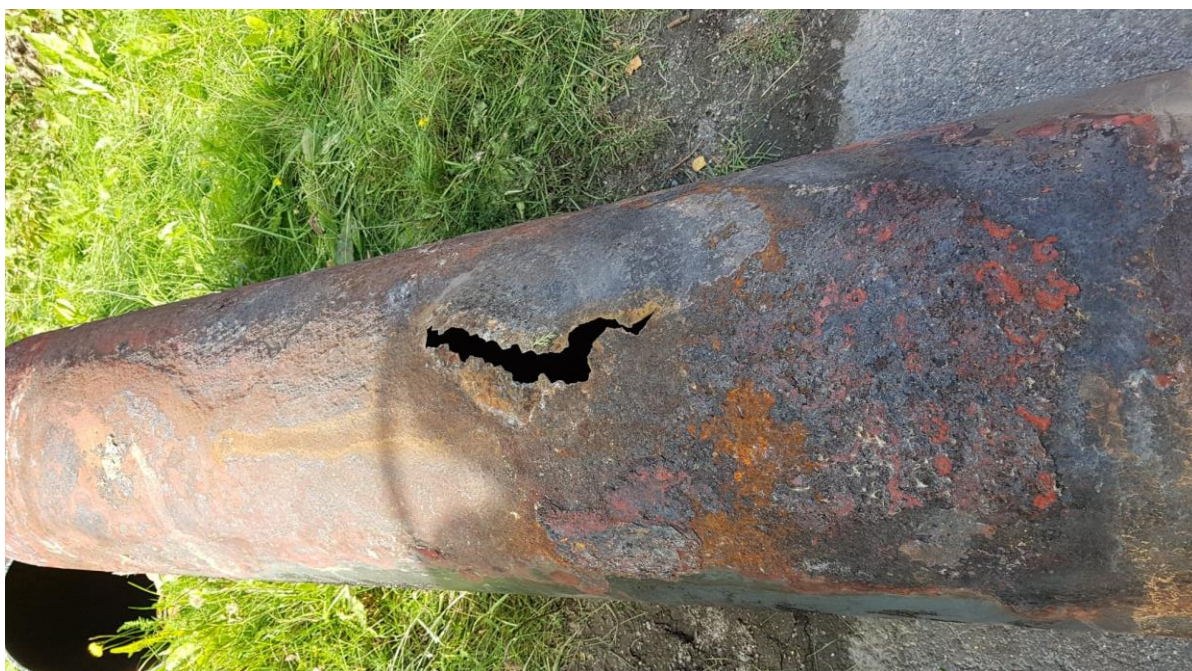
Bild 11: Bilden tagen från Werner Söderströms gatans läcka 2019.

På Werner Söderströms gatan går det en betongkanal DN250 EMW som är byggd år 1981. Betongkanalen är 487,6m lång alltså 975,2m fjärrvärmerör. Denna betongkanal ligger i kanten av körbanan och det kör mycket tung trafik på vägen. Det har varit några läckor på dessa rör under årens lopp varav det senaste var hösten 2019. Den 24 september 2019 försvann plötsligt trycken från hela fjärrvärmenätet och det var klart att vi hade en stor läcka. Läckan hittades snabbt då det kom telefonsamtal att det stiger kokande vatten upp från en brunn på Werner söderströmsgatan. Läckan var så stor att det först måste stängas ett större område för att alla brunnar med stängningsventiler nära läckan redan var fulla med kokande vatten. Tillfälligt var 76 anslutningar utan värme och varmvatten. När alla ventiler var stängda och läckan var under kontroll så blev endast 9 anslutningar utan värme medan vi reparerade läckan. Totalt var dessa kunder utan värme i 11 timmar.

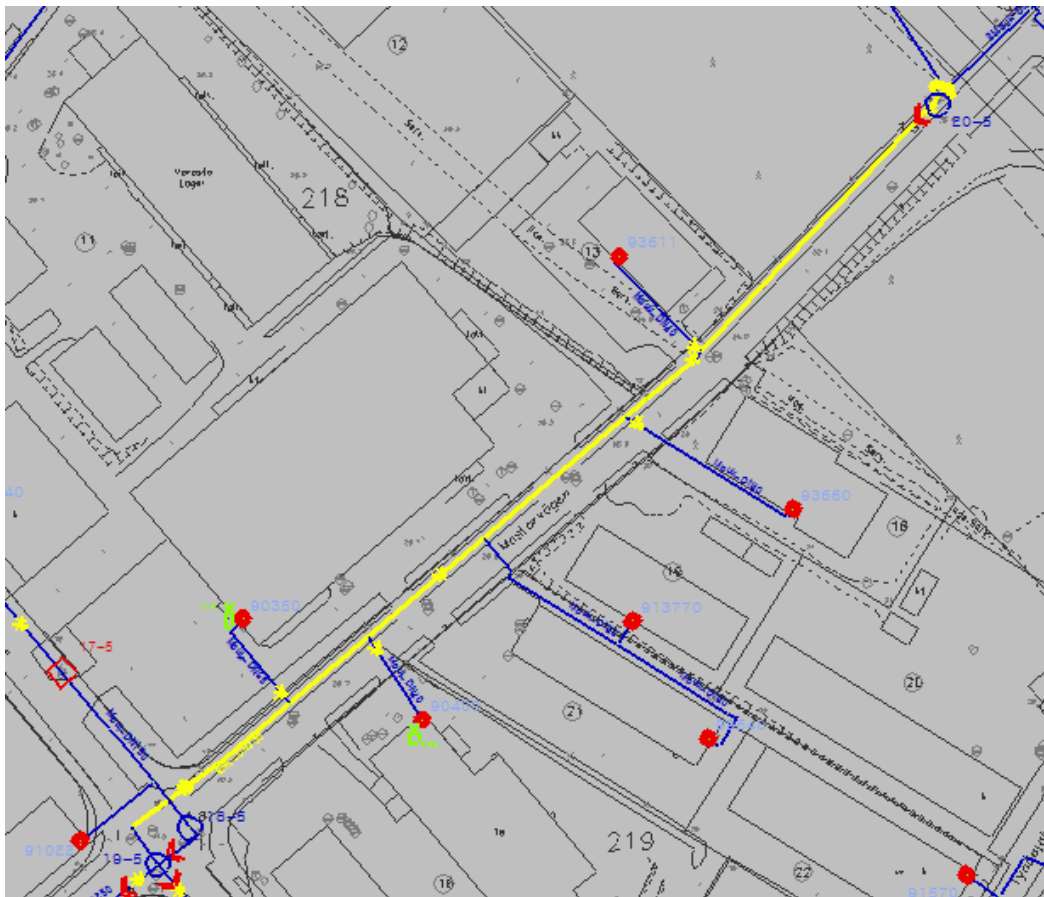
Bild 14:Gula sträcket visar den nuvarande EMW300linjen på Mästarevägen.

DN300 EMW linjen har haft några läckor på sig och det har redan sanerats ca 500m av denna linje.

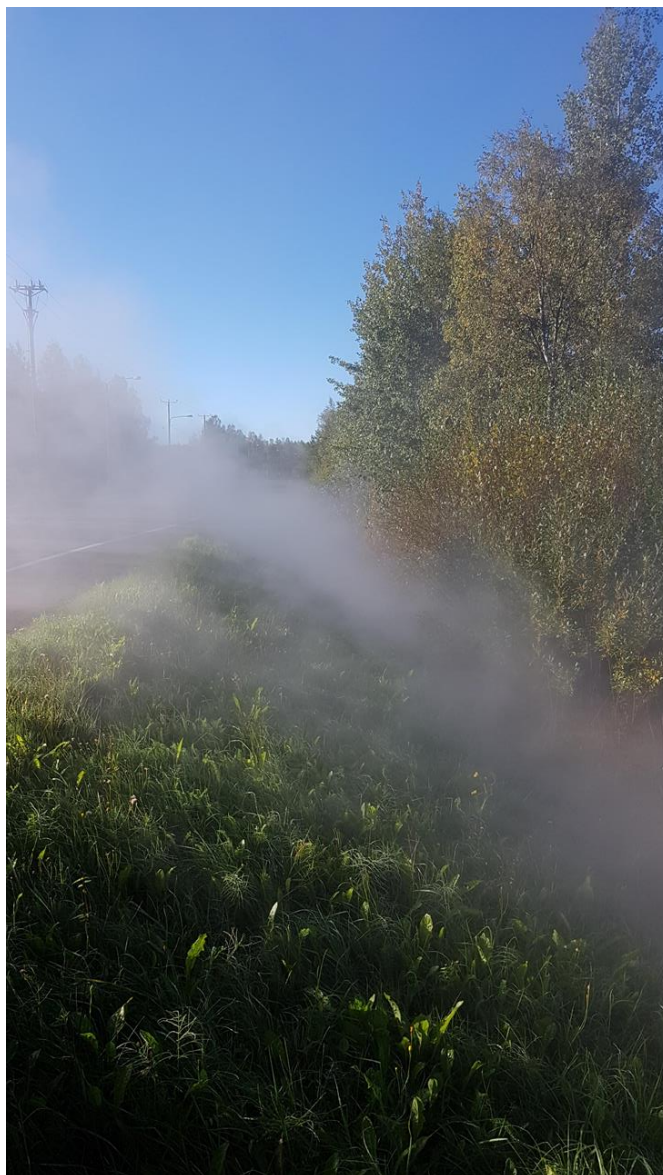
Bild 31:Fotograf på läcka vid vägkanten

I Borgå finns det ännu kvar områden som fjärrvärmenätet är byggda av Mpul rörtyper. Denna rörtyp användes på -70 och -80 talet. Värmeförlusterna är mindre än betongkanalernas men inte upp till dagens standard. I Borgå har vi några områden där vi har haft många problem med läckor som största delen är av denna rörtyp. Det är också svårt att hitta läckor när nätet är byggt med Mpul för läckagevattnet rinner vidare i ett ledrör i närmaste brunnen och ibland kan det vara 300m mellan brunnen.

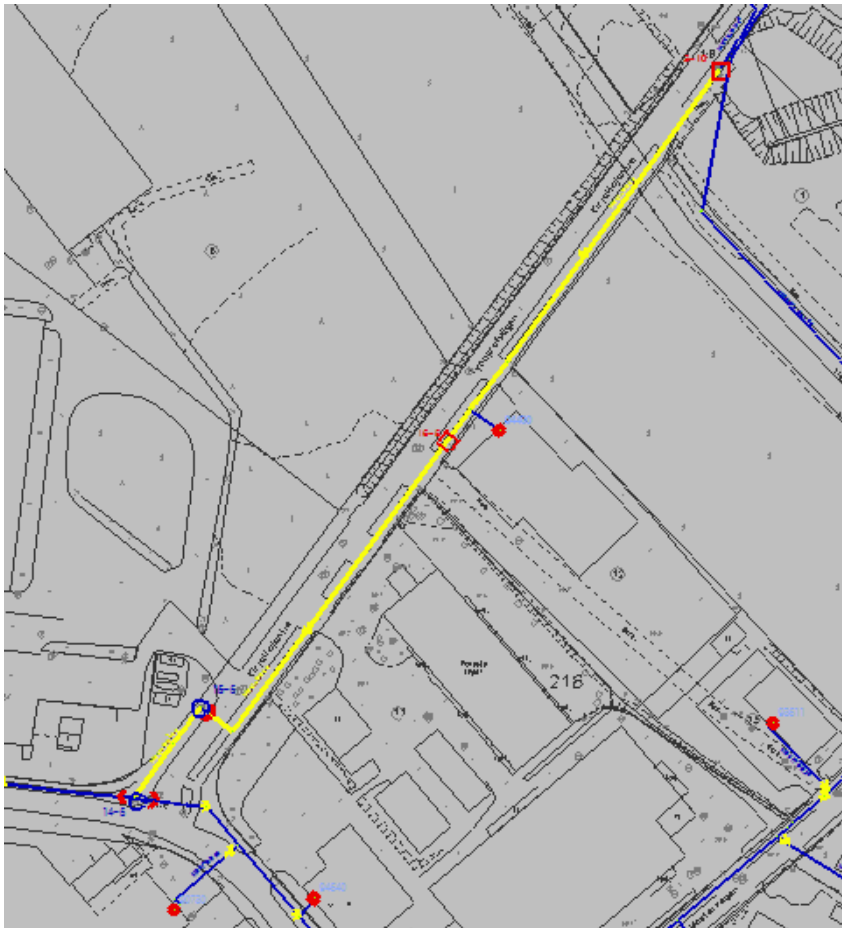
Bild 33:Gula sträcket visar den nuvarande DN150 Mpul linjen på Typografvägen  
Bilden tagen från TrimbleNIS

Under de senaste åren har det varit mindre läckor på denna sträcka och det har förnyats ca 150m till det nya Mpuk rören år 2018. Det kommer grönt vatten i en av områdets brunnar vilket betyder att vi har en mindre läcka på området igen.
