VAASAN AMMATTIKORKEAKOULU
UNIVERSITY OF APPLIED SCIENCES

RIVITALON KUNTOTUTKIMUS

Tekniikka
2020

Author	Elias Pitkääkoski
Title	Condition Survey of Terraced House
Year	2020
Language	Finnish
Pages	73 + 3 Appendices
Name of Supervisor	Minna Uimonen

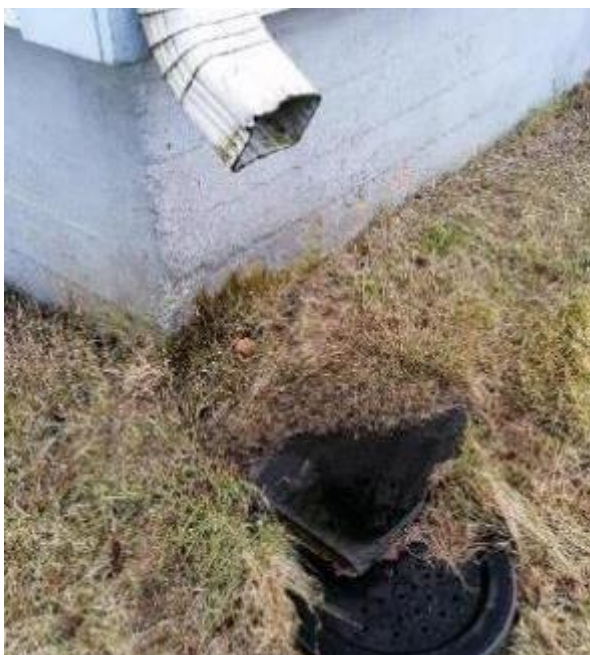
Kuva 5. Rännikaivon päällä on liuskekivi.

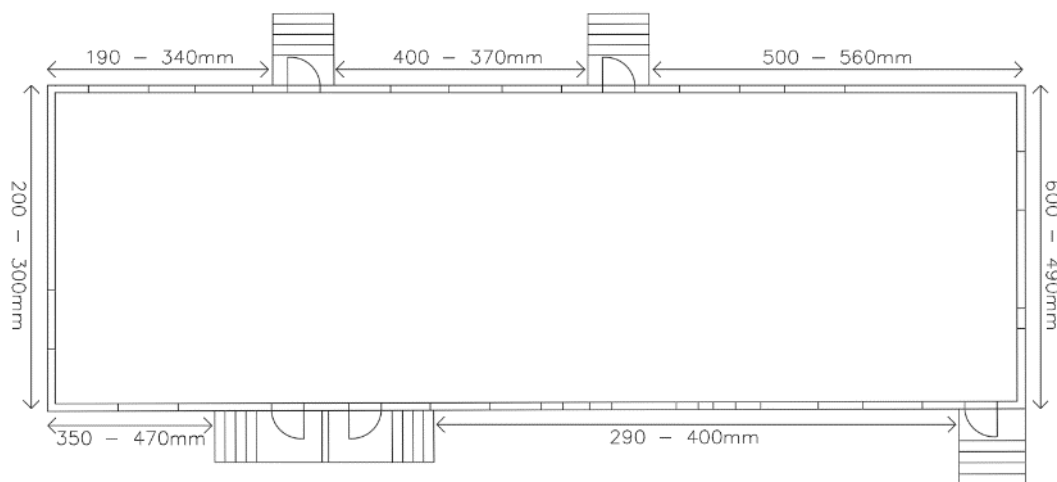
Rakennuksen sokkelin maanpäälliseksi korkeudeksi eli maanpinnan ja ulkoseinän alareunan korkeuseroksi suositellaan 300 mm /13/. Rakennuksen sokkelin maanpäällinen korkeus vaihtelee välillä 190 – 600 mm. Suositeltu korkeus 300 mm täyttyy suurimmilta osin, mutta länsipäädyn takapihan puoleinen nurkka alittaa suositellun 300 mm. Kuvaan 8 on merkitty rakennuksen ääri viivojen ympärille sokkelin maanpäälliset korkeusvaihtelut. Sokkelin matalimmassa nurkassa kuvassa 9 roiskevedet pääsevät kastelemaan julkisivua.

Kuva 8. Rakennuksen sokkelin korkeusvaihtelut.

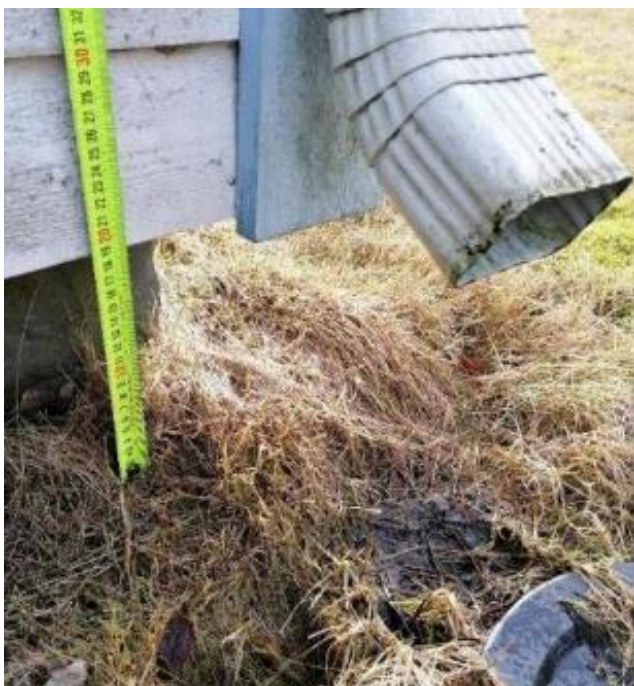
Kuva 9. Sokkelin matalin nurkka.

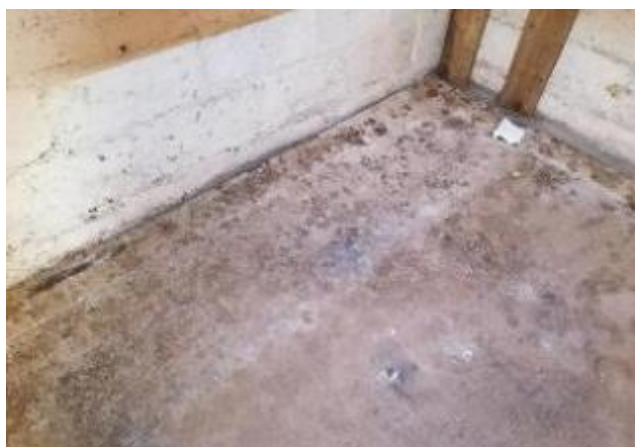
Kellarin tutkiminen aloitettiin asuntoihin 1 ja 2 kuuluvasta yhteisestä kellarista. Kellarin ilmassa oli lievä kellarimainen haju. Kellaritiloissa on paljon kosteudelle herkkää materiaalia, kuten puuta, paperia ja pahvia, jotka voivat mikrobivaurioitua kosteassa kellaritilassa. Esimerkkinä kuvassa 11 lattian päällä oleva pahvi on mikrobivaurioitunut.

Kuva 11. Kellarin lattiaa peittävä pahvi.

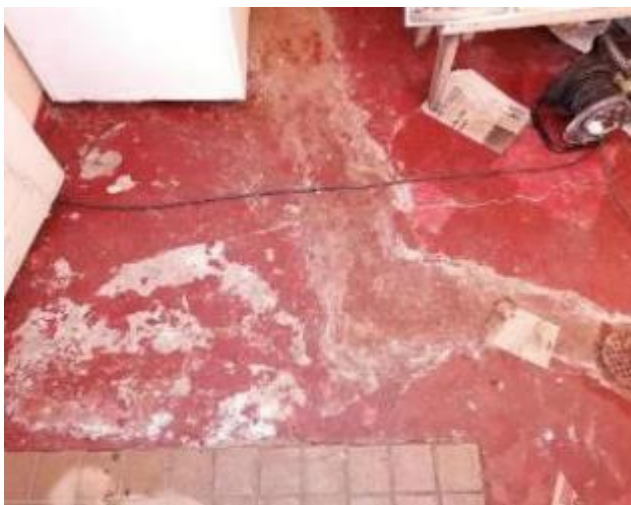
Kellarin lattiat on pinnoitettu pääasiassa maalilla, joka saattaa sisältää PAH-yhdisteitä, raskasmetalleja tai asbestia. Maali on voimakkaasti hilseillyt ja lohkeillut sekä paikoin pinnalle on kiteytynyt suolaa, mikä on merkki kosteusrasituksesta. Pesuhuoneessa lattiassa on maali ja suihkun kohdalla on laatoitettu lattia ja seinät. Pesuhuoneen lattiassa kuvassa 12 näkyy vanha vesivaraajan vuotojälki, hilseillyttä maalia ja kiteytynyttä suolaa. Lattiasta tehtyjen havaintojen perusteella maanvaraisessa lattiassa on kosteusrasitusta.

Kuva 12. Pesuhuoneen lattia.

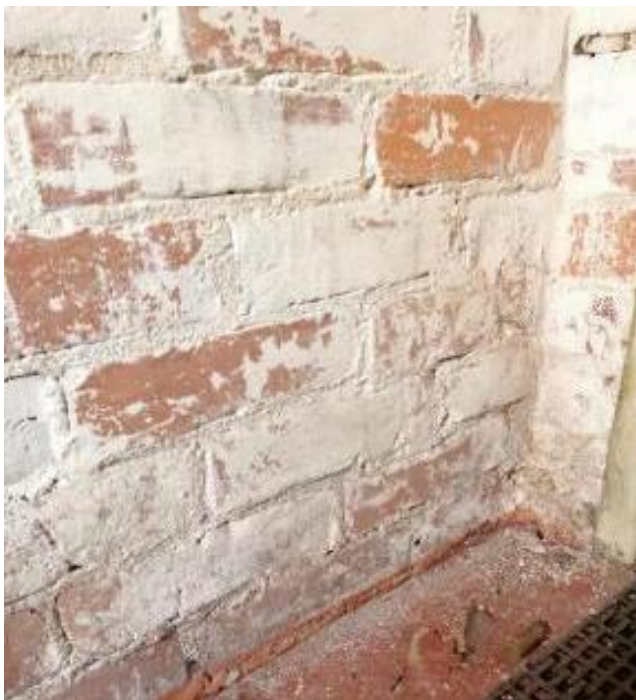
Maanpaineseinän sisäpinnassa on tiiliverhous, joka on suurimmalta osin pinnoitettu maalilla. Maalatut tiiliseinät ovat hilseilleet voimakkaammin alaosista. Kuvassa 13 on maanpaineseinän tiiliverhous, joka on hilseillyt voimakkaammin kuin muut tiiliväliseinät kellarin keskiosissa. Tiiliseinän laasti voi sisältää asbestia. Pesuhuoneen ulkoseinän sisäpinta on rapattu ja maalattu. Kuvassa 14 pesuhuoneen ulkoseinän maali on paikoin hilseillyt.

Kuva 13. Maanpaineseinän tiiliverhous.

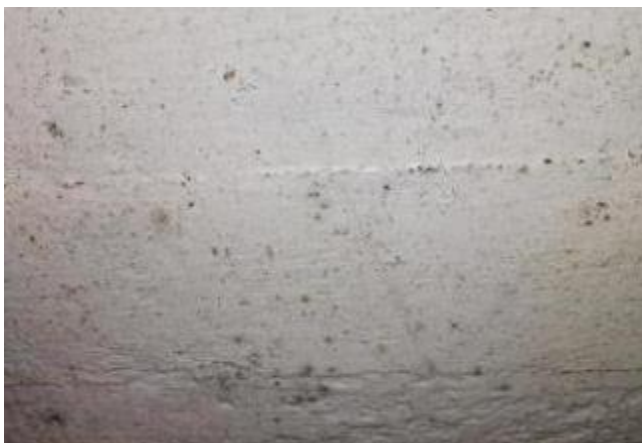
Kuva 16. Pesuhuoneen kattopinnassa on homepilkkuja.

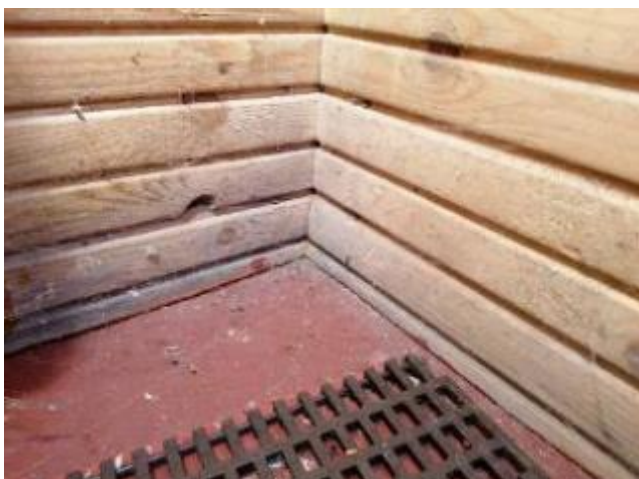
Kellarin pukuhuoneessa ja saunassa seinät ja katto ovat paneloituja. Kuvassa 17 näkyvä pukuhuoneen seinien panelointi on alareunasta kiinni betonilattiassa, mikä aiheuttaa kosteuden siirtymistä kapillaarisesti betonilattiasta panelointiin ja lisäksi estää paneloinnin tuulettumisen. Myös saunassa paneloinnit ovat puutteellisesti tuulettuvia. Pukuhuoneen ja saunan paneloinneissa on näkyvissä jälkiä kosteusvaurioista.

Kuva 17. Pukuhuoneen panelointi on kiinni lattian pinnassa.

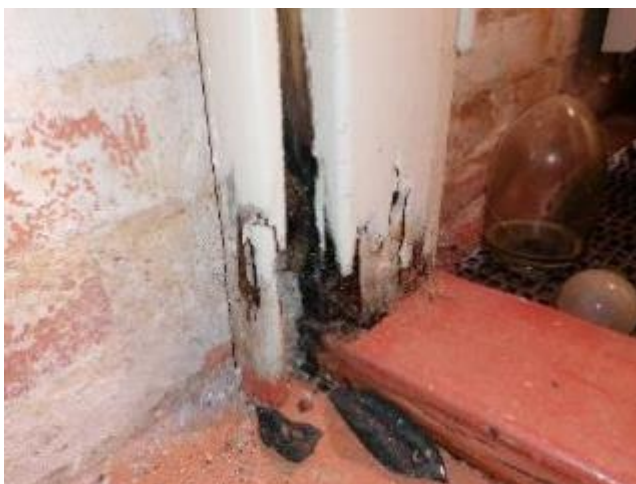
Kellarissa on puurakenteisia väliovia, joiden kynnykset ja karmit on asennettu betoni- ja tiilipintoja vasten. Kuvassa 18 näkyy, että karmit ovat selvästi lahonneet etenkin alaosista. Kellarin vaurioituneista puurakenteista voi päätyä epäpuhtauksia sisäilmaan.

Kuva 18. Välioven kynnyksen ja karmin lahovaurio.

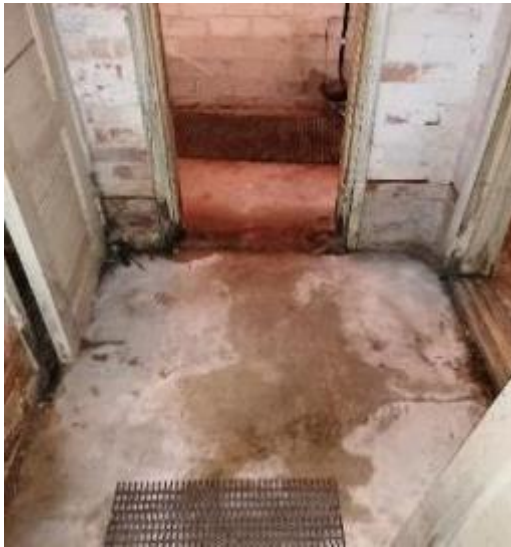
Kuva 20. Lattialla on selkeästi kosteita kohtia.

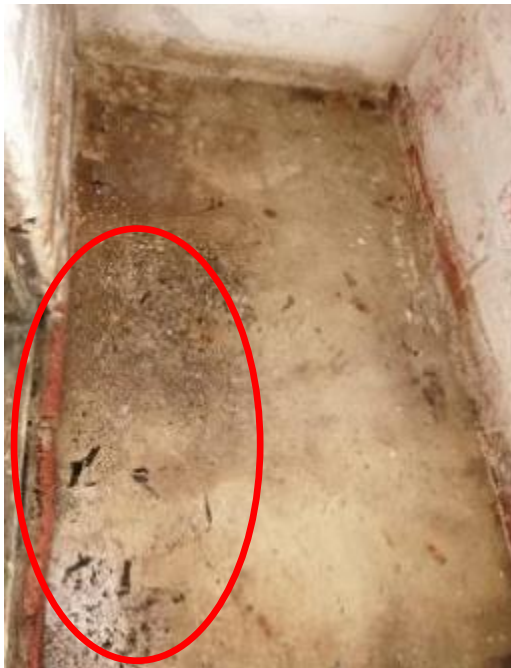
Kuva 21. Portaiden vierisessä varastossa on vettä lattian pinnalla.

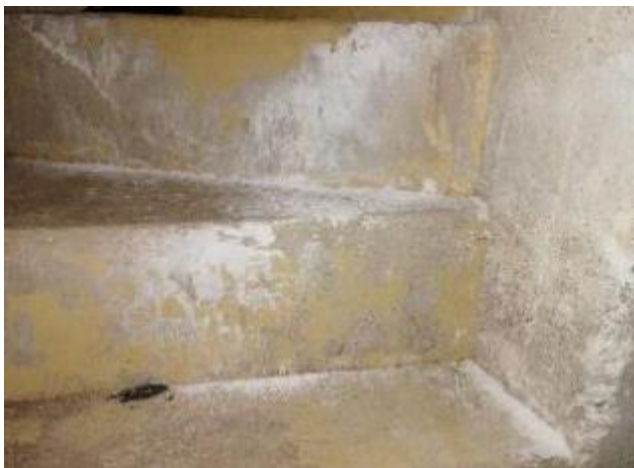
Kellarin portaat on pintakäsitelty maalilla, joka on alapäästä irtoillut voimakkaasti. Portaiden alapään maalipinta on selvästi kuluneempi kuin yläpään, mikä viittaa maaperästä kapillaarisesti nousevaan kosteuteen. Portaissa on myös selvästi kiteytynyttä suolaa, joka näkyy kuvassa 22.

Kuva 22. Asunnon 3 kellarin portaissa on kiteytynyttä suolaa.

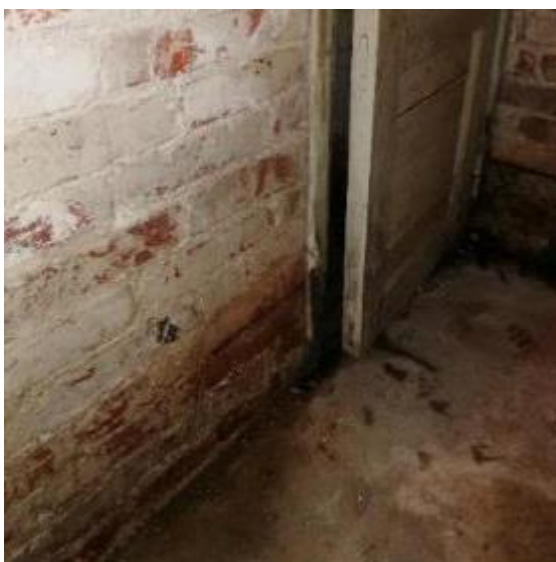
Väliseinät ja maanpaineseinän tiiliverhous ovat maalattua tiiltä. Seinien alaosat ovat tummuneet kosteusrasituksesta ja maali on hilseillyt voimakkaasti alaosissa, mikä näkyy kuvassa 23. Väliseinien oviaukkojen viereisissä tiilisaumoissa on näkyvissä tummunutta puukuitulevyä, jota on mahdollisesti käytetty ovenkarmien kiinnitykseen. Kostean väliseinärakenteen sisällä olevat puukuituiset levyt ovat alttiita laho- ja mikrobivaurioille. Kellarin väliovet, karmit ja kynnykset ovat puisia. Ovilehti on ainoastaan yhdessä oviaukossa. Puiset karmit ja kynnykset ovat voimakkaasti lahonneet ja kuvan 24 karmissa on mikrobikasvustoa.

Kuva 23. Väliseinän ja lattian liitos on selvästi kostea.

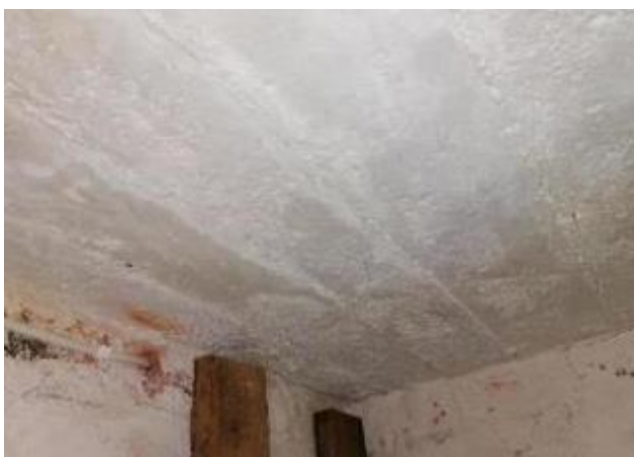
Kellarin katossa kuvassa 25 on havaittavissa kohta, jonka yläpuolella on ollut vesivahinko. Tällä alueella betonin pinnassa on kiteytynyttä suolaa. Vesivahingon jälkeen kellarin katon betonilaatan yläpuoliset rakenteet on kunnostettu.

Kuva 25. Katon betonilaatassa on kiteytynyttä suolaa.

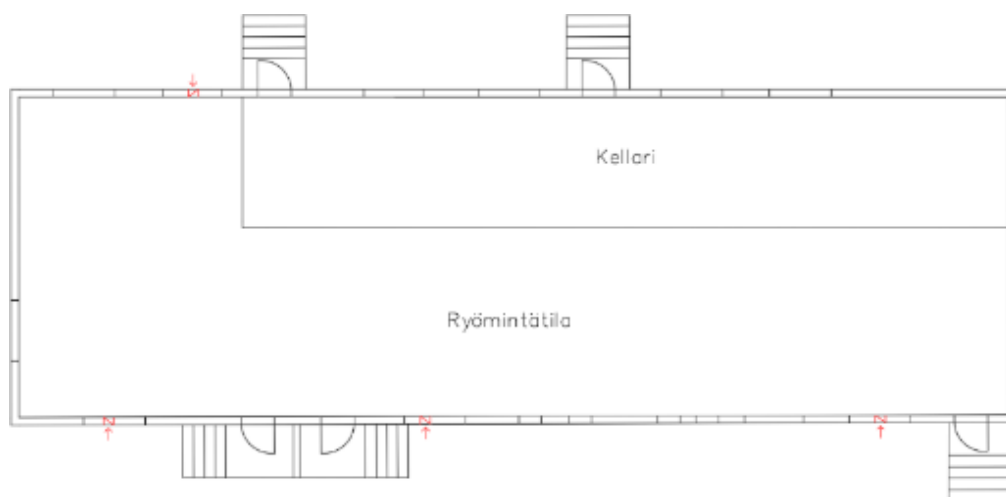
Rakennuksen ulkopuolelta selvitettiin tuuletusaukkojen määrä, sijainti ja koot. Tuuletusaukkoja on yhteensä neljä kappaletta, jotka on merkitty punaisella kuvan 26 pohjakuvaan. Kolme aukkoa on etupihan puolella ja yksi takapihan puolella, mutta päädyissä ei ole tuuletusaukkoja. Tuuletusaukot ovat kooltaan 300 x 150 mm ja aukot ovat suljettavissa siihen tarkoitukseen asennetulla liu'utettavalla levyllä. Aukot oli tukittu tutkimuksen aikana ja haastattelussa ilmeni, että tuuletusaukkoja pidetään suljettuina koko talvikauden. Suosituksena on, että tuuletusaukkoja ei koskaan tukittaisi kokonaan, mutta talviaikaan aukkoja voidaan pienentää. Tuuletusaukkojen koko on riittävä, mutta niitä ei ole tarpeeksi.

Kuva 26. Tuuletusaukkojen sijainnit.

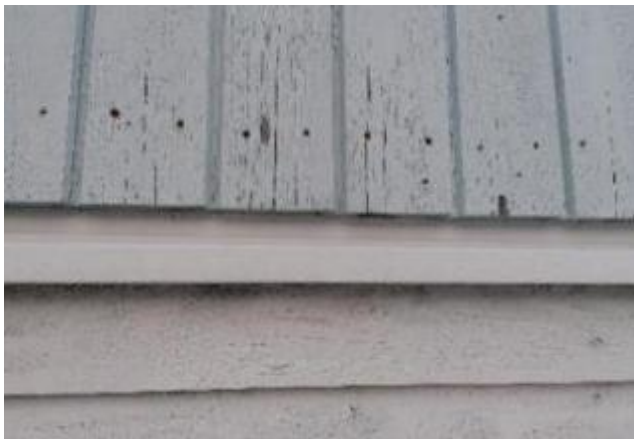
pystypanelointien alapäävät olivat osittain lahovaurioituneet. Pystypaneloinnin ylä- ja alareunassa kohdissa, joissa paneloinnin suunta vaihtuu, on toimivat vesipellitykset. Julkisivun tarkistuksessa havaittiin, että julkisivupaneloinnissa ei ole alapään viistettä eli tippanokkaa. Maalipinta on etelä- ja länsisivuilla siisti ja melko puhdas, mutta takapihalla ja itäpäädyssä se on sammaloitunut osittain voimakkaasti. Rakennuksen sokkelin pinta on paikoin lohkeillut ja hilseillyt.

Kuva 28. Pystypaneloinnissa on osittain lahovaurioita.

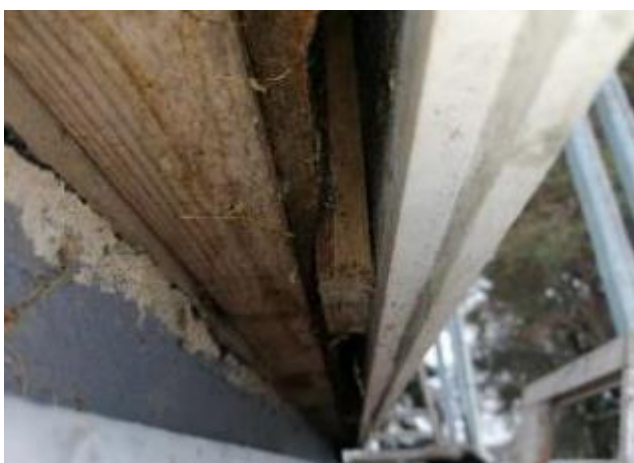
Julkisivun takana on noin 22 mm leveä tuuletusrako, mikä ilmenee kuvassa 29. Pystypaneloinnin kohdalla on ristiinkoolaus tuuletusta varten. Julkisivu on kuitenkin paneloitu umpeen yläreunasta ja räystäältä, jolloin tuuletus ei ole täysin toimiva. Tuuletusraon tulisi olla yhtenäinen ylhäältä alas.

Kuva 29. Julkisivun tuuletusrako ja 50 mm paksu lisärunko.

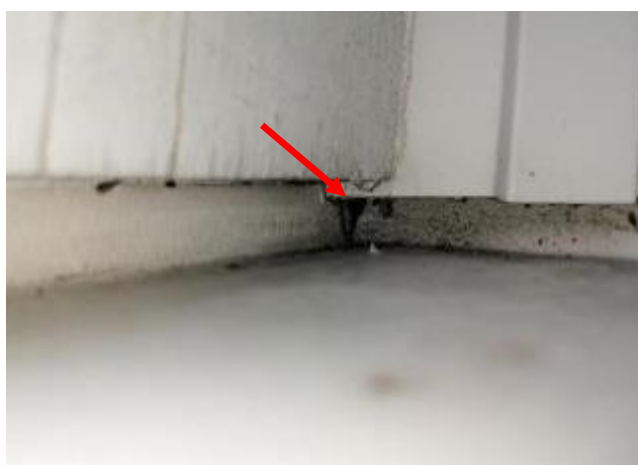
Kuva 30. Ikkunoiden vesipeltien nurkissa on reiät.

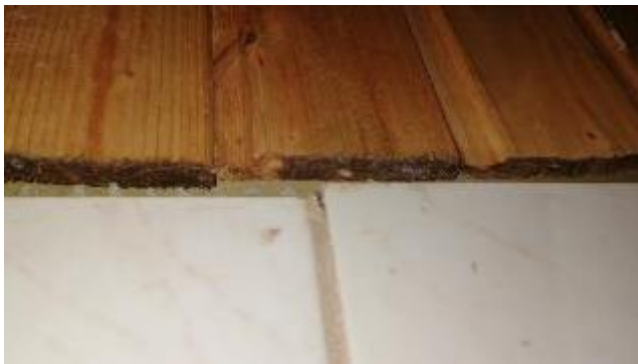
Kuva 32. Saunan paneloinnin takaa puuttuu tuuletusrako.

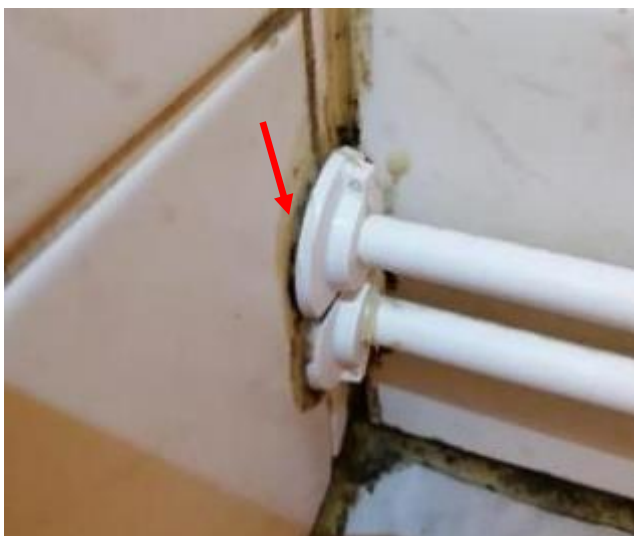
Saunan ja kylpyhuoneen välisen seinän läpiviennit suihkun kohdalla ovat puutteellisia. Kylpyhuoneen puolella vesiputken kaulus on irti seinästä, ja silikonitiivistys on revennyt kuten kuvasta 33 ilmenee. Saunan puolella kuvan 34 vesiputkien läpivientien kohdalta laatta on lohjennut, josta pystyy tarkistamaan laatoituksen takana käytetyn materiaalin. Levyn pinnassa ei ole merkkejä vedeneristeestä. Levyn päälle on mahdollisesti sivelty ainoastaan kosteussulku ennen laatoittamista, mikä oli yleistä rakennusajankohtana. Lattian kaadot saunan ja suihkun lattiakaivoihin ovat riittävät. Lattiakaivoon tulevat putket ovat muovisia. Lattiakaivosta puuttui hajulukon korkki.

Kuva 33. Vesiputkien läpivienti ei ole tiivis.

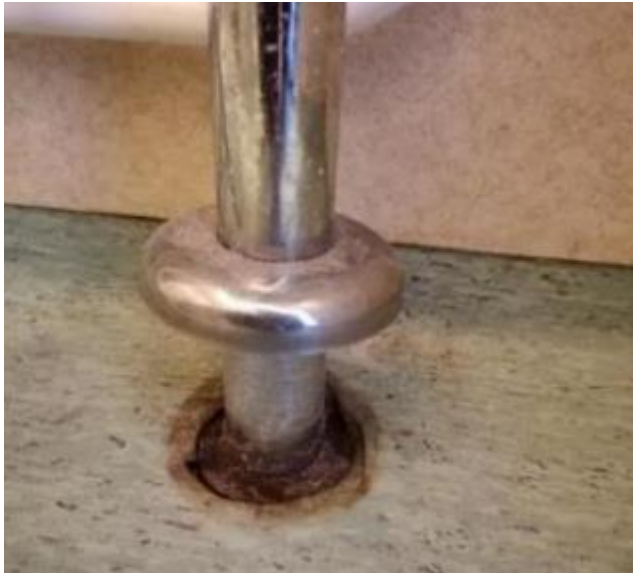
pintaan. Viemäriputkessa tai muissa käsienvesualtaan osissa ei havaittu vuotoa. WC-istuimessa ei havaittu vuotoa, mutta sen ympäriltä puuttuu silikonisauma. WC-tilan katossa on poistoilmaventtiili, mutta oven alareunassa ei ole korvausilmarakoa.

Kuva 35. Käsienvesualtaan viemäriputken läpivienti.

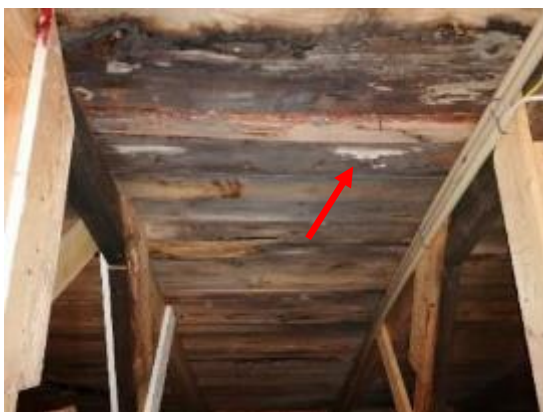
Kuva 36. Vesikaton vanha vuotokohta, jossa on merkkejä mikrobivauriosta.

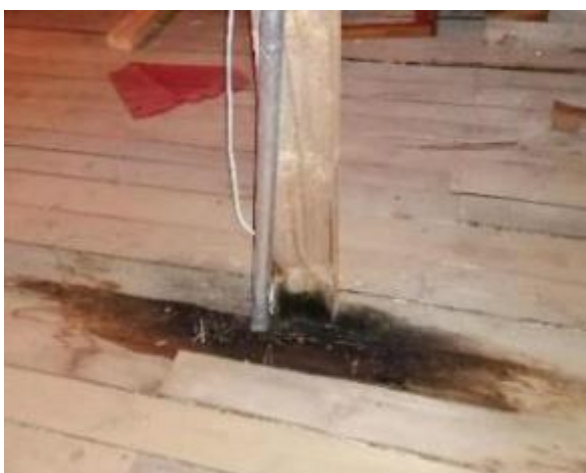
putken yläpäähän tulppaus sekä läpivienti voi vuotaa. Kyseisen antenniputken kohdalta löytyi tutkimushetkellä ainut pinnoilla näkyvä märkä kohta, joka näkyy kuvassa 37. Rakennetta ei avattu kyseisestä kohdasta, mutta piikkimittarilla mitattiin umpilaudoituksen raosta pilarin alapuolella olevan kattoparrun kosteuspitoisuus. Piikkitestin avulla kokeiltiin, onko puussa merkkejä lahovaurioista. Kuvassa 38 on esimerkki piikkitestistä. Piikki upposi vuotokohdan pilarin tummaan alaosaan kädellä työntämällä 15 mm ja ylempänä puussa vain 3 mm, mikä viittaa siihen, että puussa on lahovauriota.

Kuva 37. Antennin kohdalla on vuoto.

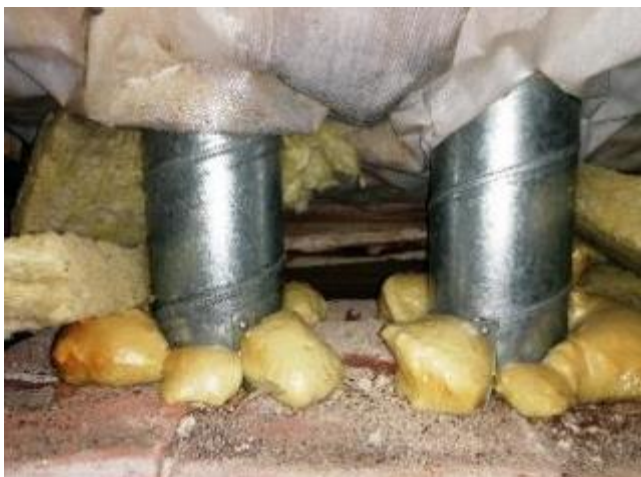
putket aiheuttavat kondensoitumista, jääymistä ja kosteusvaurioriskin. Ilmanvaihtoputkien kohdalla vesikatteen umpilaudoituksessa on aukko, joka on peitetty aluskatteella. Aluskate on asennettu pussille niin, että aluskatteen päälle voi kertyä vettä, joka valuu putkia pitkin alas.

Kuva 41. Poistoilmaputket ovat yläpäästä eristämättä.

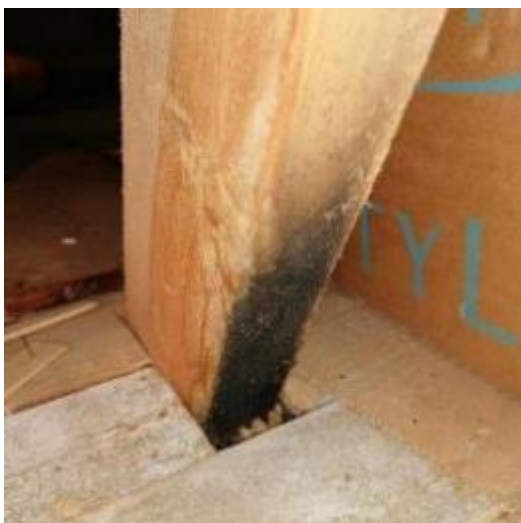
Yläpohjassa havaittiin silmämääräisesti ilmapuotokohtia, jotka jälkepäin varmistettiin lämpökuvauksella. Silmämääräisesti voitiin havaita ilmapuotoja yläpohjan eristekerroksen sisään menevistä kattotuolien diagonaaleista, esimerkiksi kuvassa 42 näkyvät merkkejä ilmapuodosta. Ilmapuotoon viittasi puun alareunan mustuminen yläpohjan yläpuolella. Lämpökamerakuvauksessa varmistettiin, että kyseisessä kohdassa oli lievä ilmapuoto. Tummuminen aiheutuu lämpimän ja kostean sisäilman kondensoitumisesta vuotokohdassa olevien kylmempien materiaalien pintoihin. Kondensoitumisella tarkoitetaan vesihöyryn tiivistymistä vedeksi /3, s. 101/. Kattotuolin diagonaalien tummuneeseen alareunaan tehtiin piikkitesti. Piikki upposi tummuneeseen kohtaan kädellä työntämällä 5 mm ja saman puun ylempänä olevaan vaaleaan osaan 3 mm. Tästä voi päätellä, että kattotuolin diagonaalissa on alkavaa lahovauriota.

Kuva 42. Kattotuolin diagonaalinen tummunut alareuna.

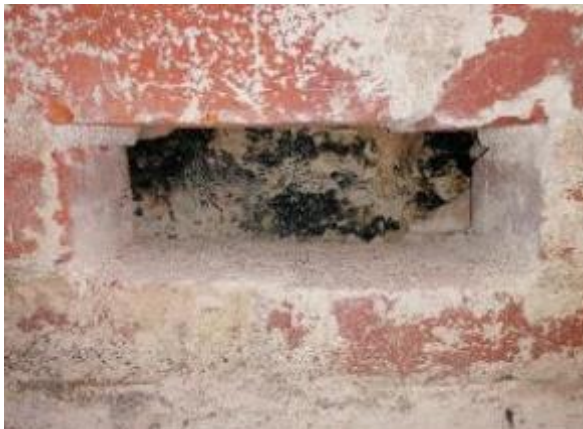
Kellarin maanpaineseinän sisäpuoliseen tiiliverhoukseen suoritettussa rakenneavauksessa seinän kolmanneksi alimmasta tiilirivistä poistettiin yksi tiili saumoi-neen. Rakenneavauksen avulla selvitettiin maanpaineseinän rakenne ja mitattiin betoniseinän pintakosteusarvo. Tiiliverhouksen paksuus on 120 mm ja tämän takana on 60 mm paksu ilmarako. Ilmarako oli avauskohdasta täytetty kuvassa 46 näkyvällä ruskealla paperilla, jota on mahdollisesti käytetty koko ilmaraossa. Paperissa oli osittain jälkiä kosteusrasituksesta ja on mahdollista, että pahvissa on mikrobikasvustoa. Ilmaraon takana näkyi maanpaineseinän teräsbetonivalu. Kuvasta 47 näkyy että, betonin pinnalla on pikisively, joka on paikoin irronnut.

Kuva 47. Betoniseinän pikisively.

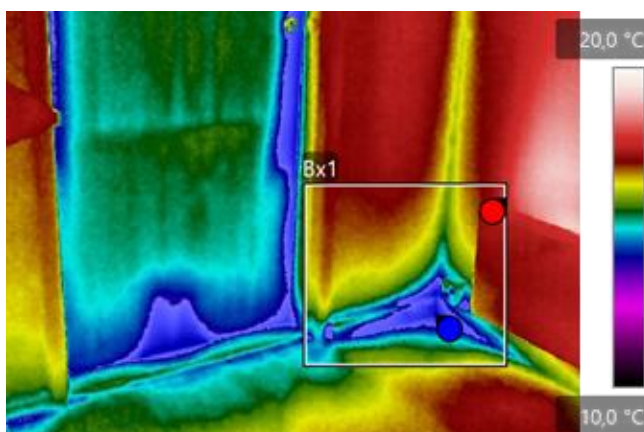
Lämpökuvauksessa havaittiin huoneiden nurkissa lattian ja seinien välisissä liitoksissa pieniä ilmavuotoja, joissa lämpöindeksi kuitenkin pysyi suurimmalta osin yli toimenpiderajan 61 %. Kuvassa 50 näkyy kylmin nurkka, joka oli keittiössä takaoven tuulikaapin väliseinässä. Kohdan ilmavuoto aiheutui kuvassa 51 näkyvistä tiivistämättä jääneistä läpiviennistä.

Kuva 50. Keittiön nurkan ja välioiven ilmavuotokohdat.

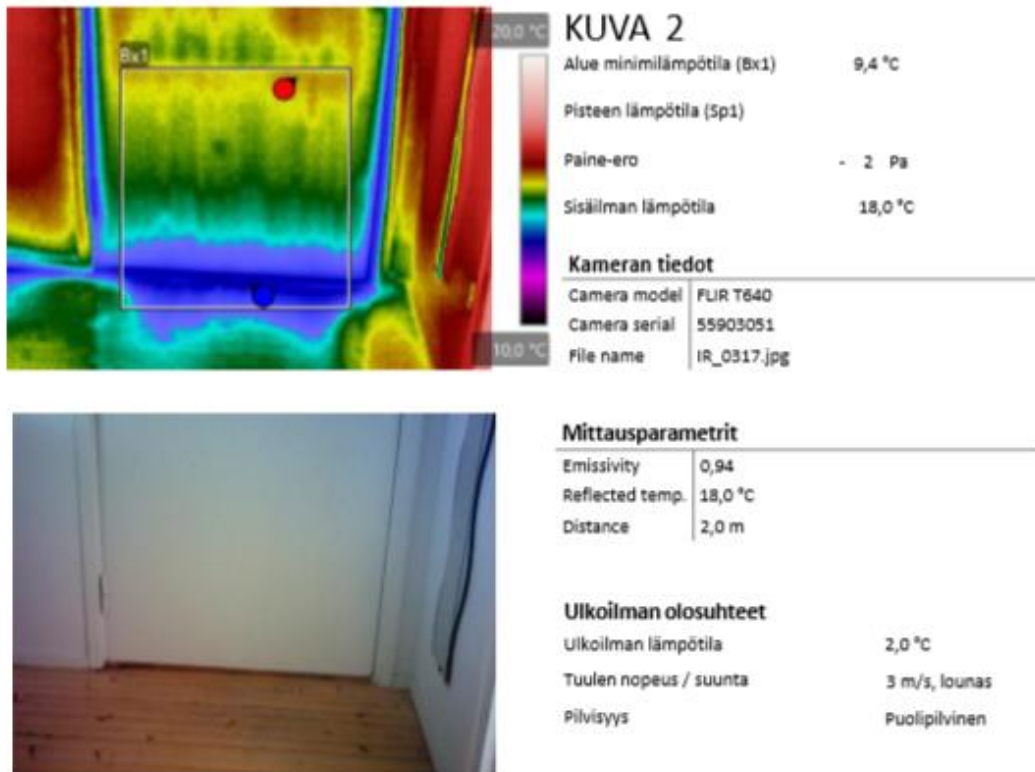
Lämpöindeksi 46,2

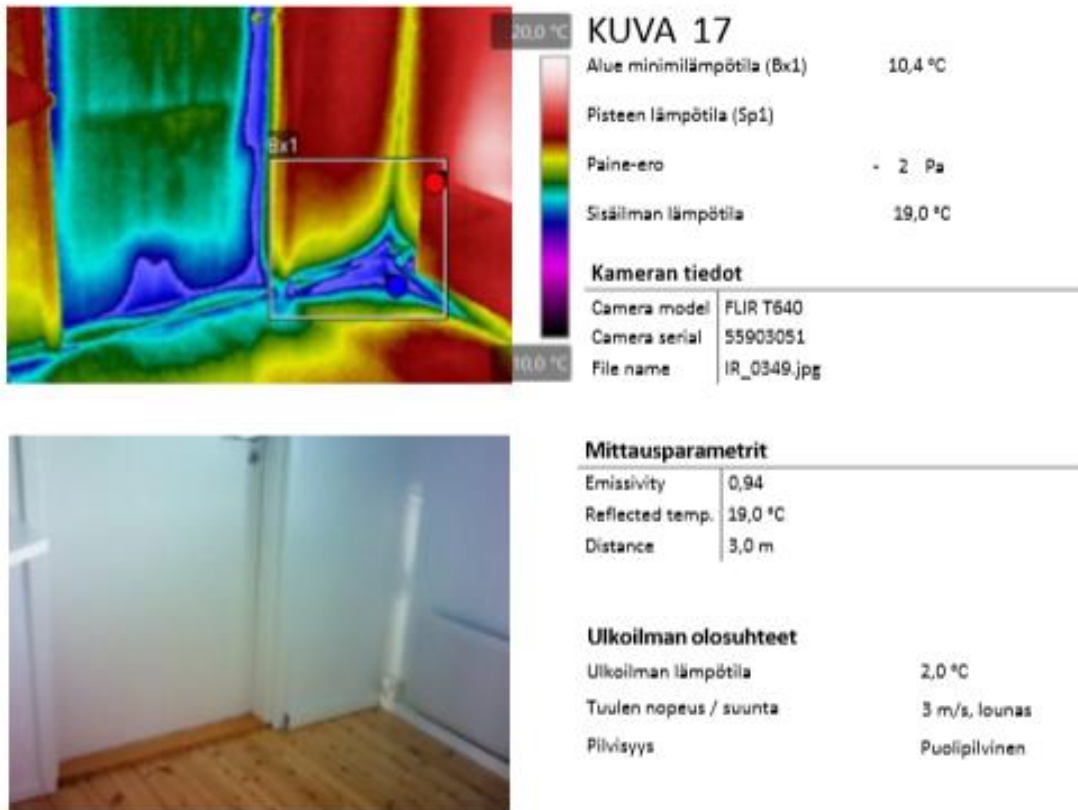
Lämpöindeksi	49,3
Paine-erokorjattu lämpöindeksi	49,3

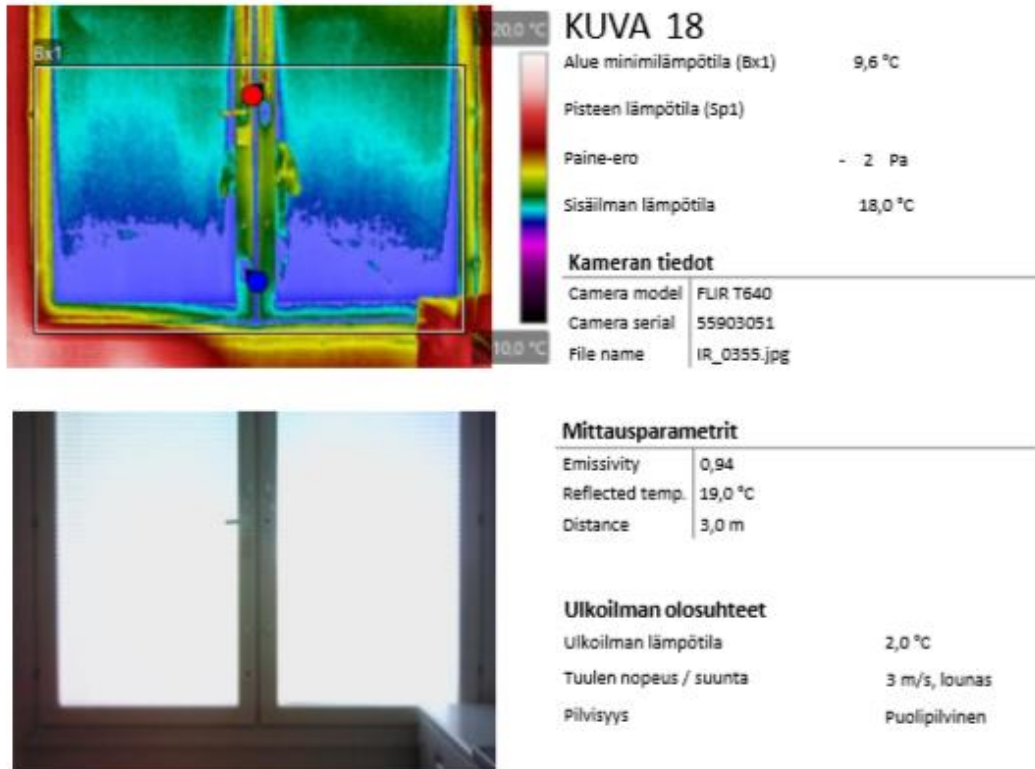
Lämpöindeksi	47,5
Paine-erokorjattu lämpöindeksi	47,5
