Sillan korjaussuunnittelu

OPINNÄYTETYÖ
Maaliskuu 2020

MEIS, ALAA:
Sillan korjaussuunnittelu

MEIS, ALAA:
Repair Planning of a Bridge

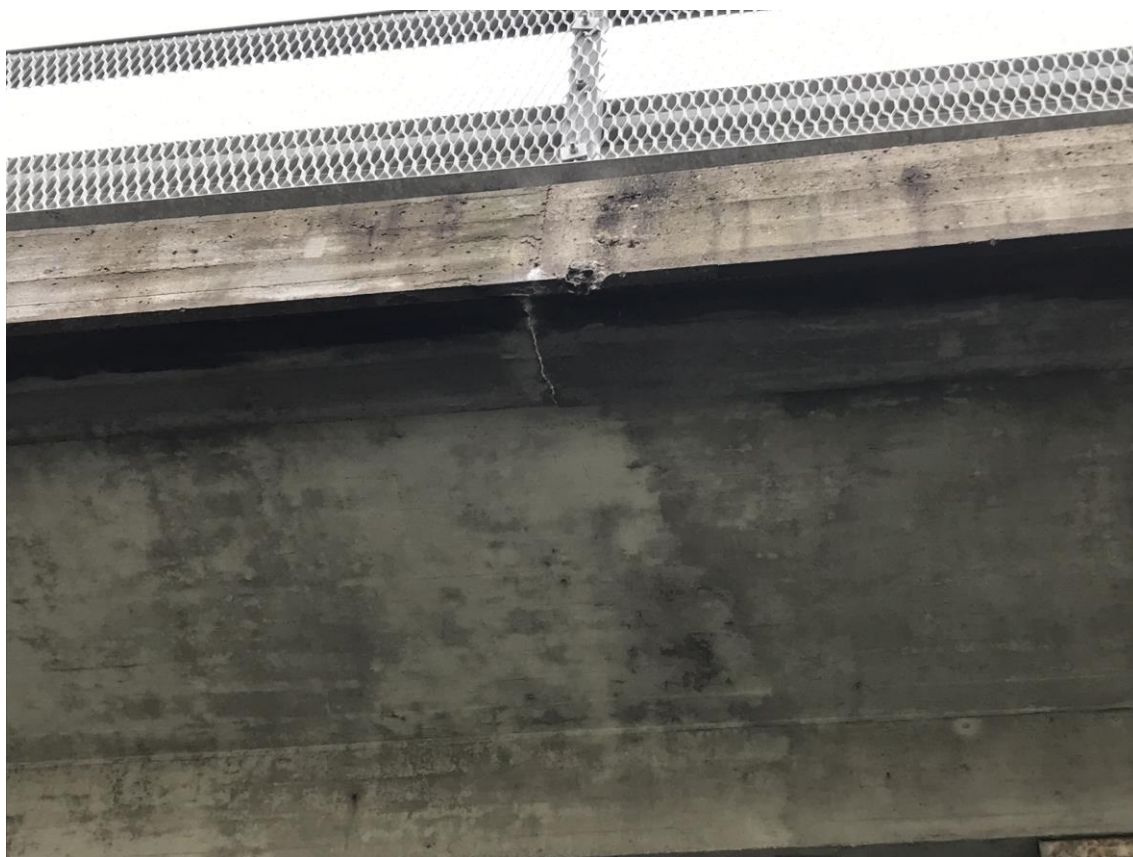
Kuva 2. Sillan reunapalkin halkeilu, (Ari Husso 2019).

Halkeamisen suurin vaikutus on sitä, että haitalliset aineet kuten kloridit tai karbonaatit voivat päästä betoniin raudoitteiden saakka ja aiheuttavat korroosiota. Vaikutus riippuu halkeamaleveydestä ja syvyydestä, siksi on tosi tärkeä tietää halkeaman jatkuvuus rakenteen sisällä ja ulottuuko se raudoitukseen asti. Halkeamisella on myös esteettistä haittaa, joka riippuu sen leveydestä ja pinnan laadusta.

Halkeamien korjauksessa joskus halkeilun syy on poistettava ennen korjaustyön aloittamista esimerkiksi raudotteiden korrosio. Sillankorjauksessa halkeaman korjaustarve määräytyy sillan rakenteesta ja halkeaman koosta. Halkeamat, joiden leveys on $\geq 0,20$ mm injektoidaan. Vuotavat halkeamat ei sallita siltarakenteissa. Injektoimalla korjataan päällysrakenteiden halkeamat, maatukien kutistumishalkeamat, hoikkien ulokkeiden taivutushalkeamat ja avonaiset työsaumat. Imeyttämällä korjataan plastisen kutistumisen ja painuman halkeamat, jotka vaikuttavat säilyvyyteen.

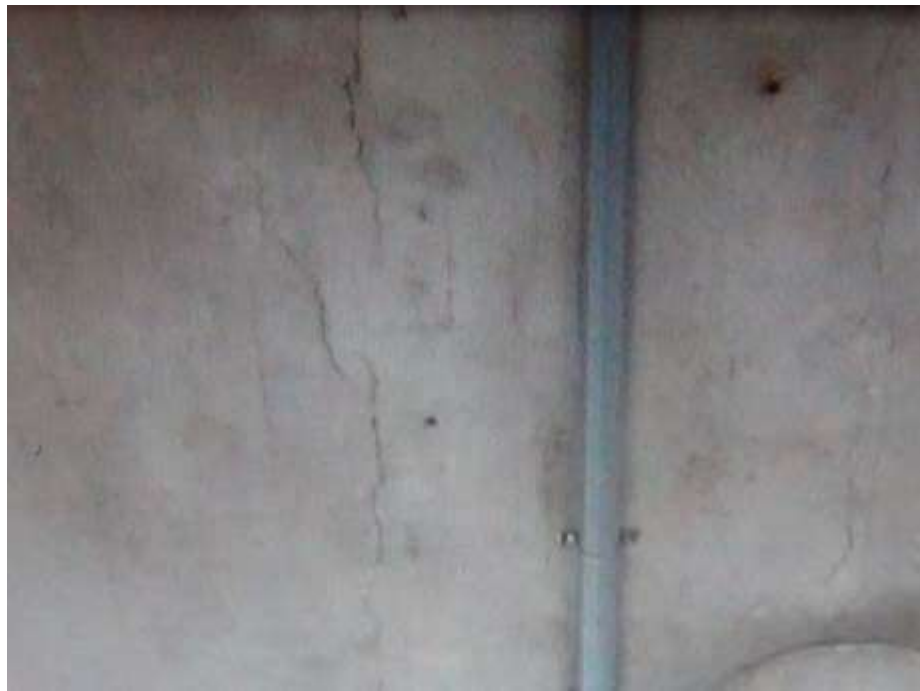
Kuva 4. Välituen länsipuolella kannen alapinnassa on leveähköjä halkeamia. Halkeamat voivat johtua lähellä betonipintaa olevan teräksen korroosiosta. Suuraavan korjauksen yhteydessä halkeama on tutkittava tarkemmin pinnoitteen poiston jälkeen.

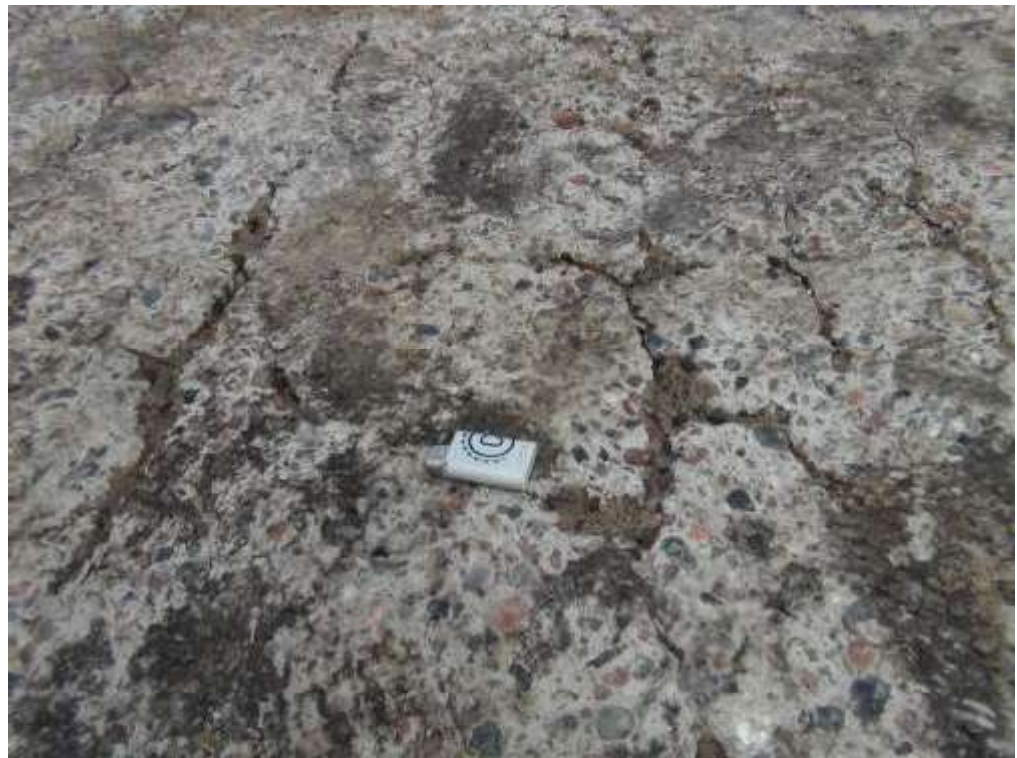
Kuva 7. Pintarakenteiden ja vesieristeiden poistamisen jälkeen kannen yläpinta voi näyttää ”ihan siistiltä” ja sovelialta vesieristysalustaksi. Korkeapainevesipesun jälkeen kannen yläpinta voikin sitten näyttää tältä.

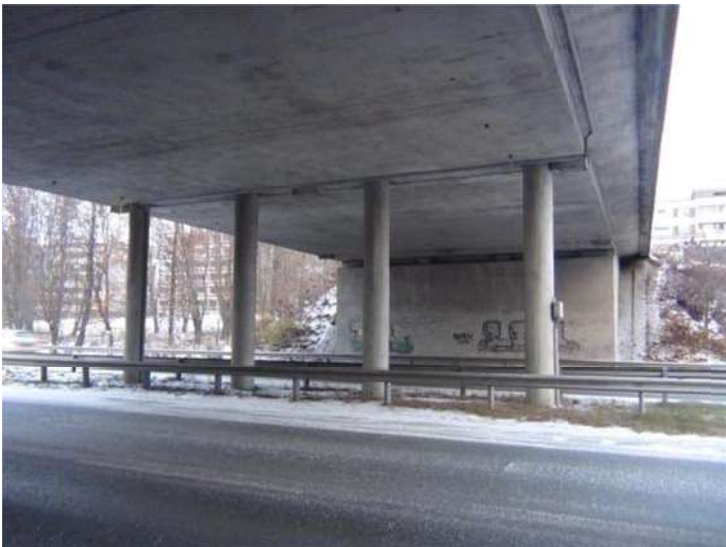
Kuva 5. Yleiskuva (Y5) sillan alta. myös sillan kannen alapinta on pinnoitettu.

Kannen törmäyssuojat kannattaisi asentaa seuraavan peruskorjauksen yhteydessä.

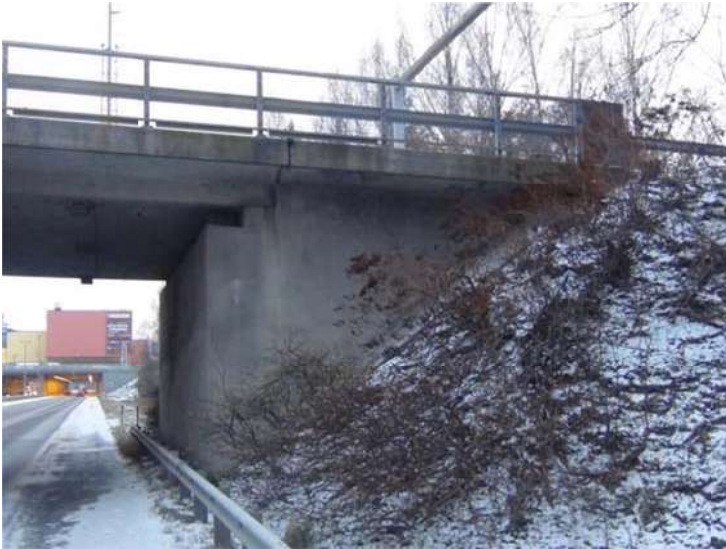
Kuva 7. Alusrakenteet / maatuet (100). Kuvassa tuki 3 eli lännenpuoleinen maatuki. Maatuen pinnoitteet ovat vielä suhteellisen hyvässä kunnossa, varsinkin etumuurissa.

V. 2012 etumuurin alaosasta on mahdollisesti poistettu rapautumat ja kloridipitoinen betoni vesipiikkamalla, etumuri ruiskubetonoitu ja koko maatuki pinnoitettu uudelleen.

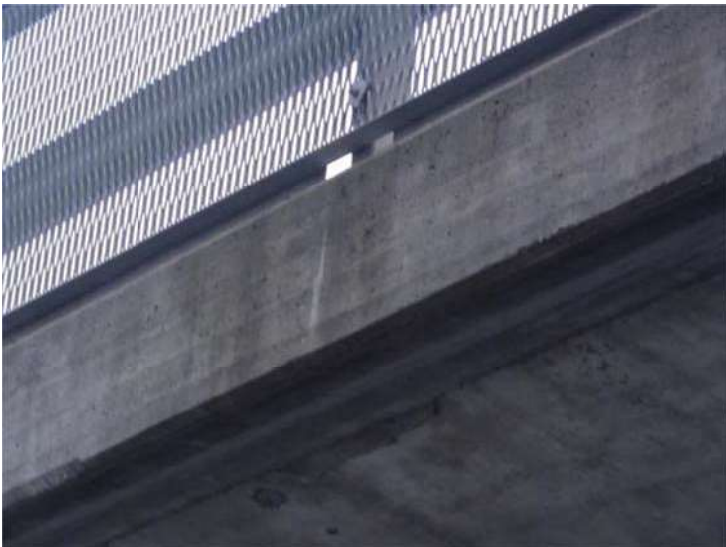
Kuva 8. Reunapalkkirakenteet (200). Sillan reunapalkit on uusittu. Reunapalkeissa ei juuri havaittu vaurioitumista, ainoastaan muutama kuvan mukainen pystyhalkeama kaidepylväiden kohdilla.

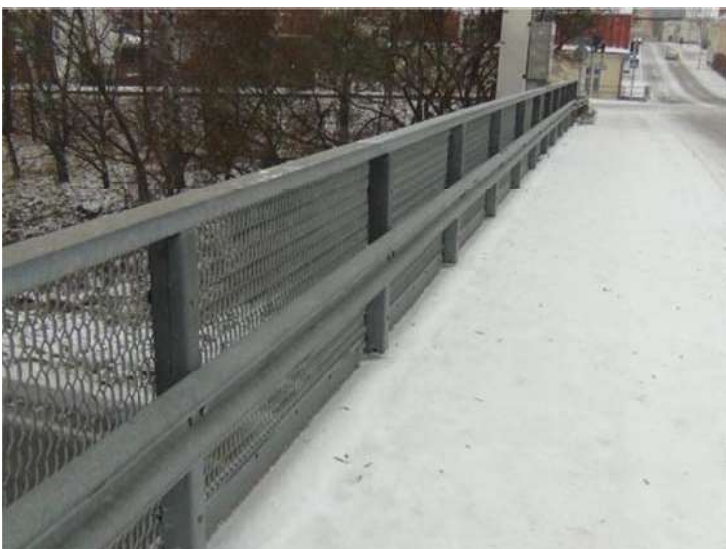
Kuva 9. Kaiteet (600). Kaiteet on uusittu ja ne ovat hyvässä kunnossa. Kaiteen johteessa havaittiin muutama pieni ruosteinen naarmu (talvikunnossapito).

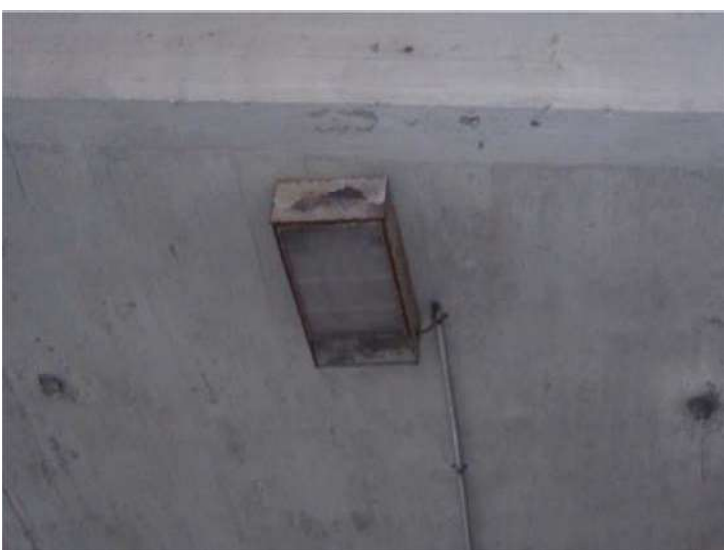
Kuva 12. Sillan varusteet (800). Kannen alapintaan on kiinnitetty yhteensä 9 kpl pinta-asennusvalaisimia. Valaisinkotelot ovat jo hieman ruosteessa.

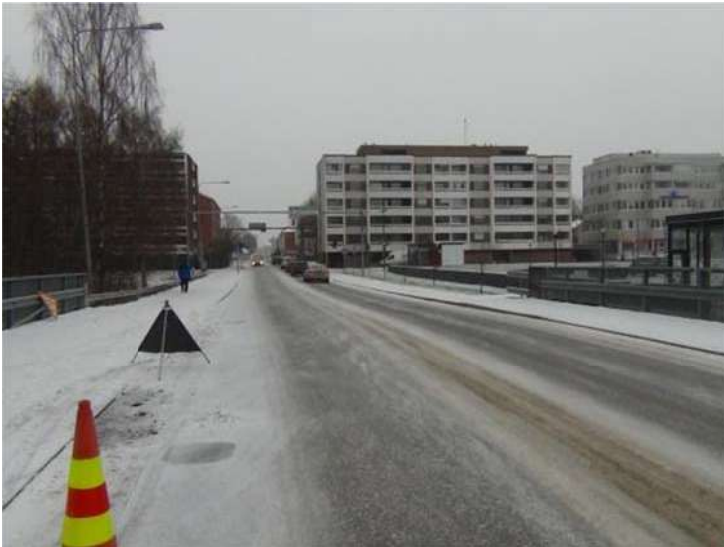
Kuva 13. Siltapaikka (900). Sillan idänpuoleisella tulopenkereellä on pieni notkelma ennen siltaa. Ongelmia tästä ei aiheutune, mutta oikaisua voidaan tietysti harkita.

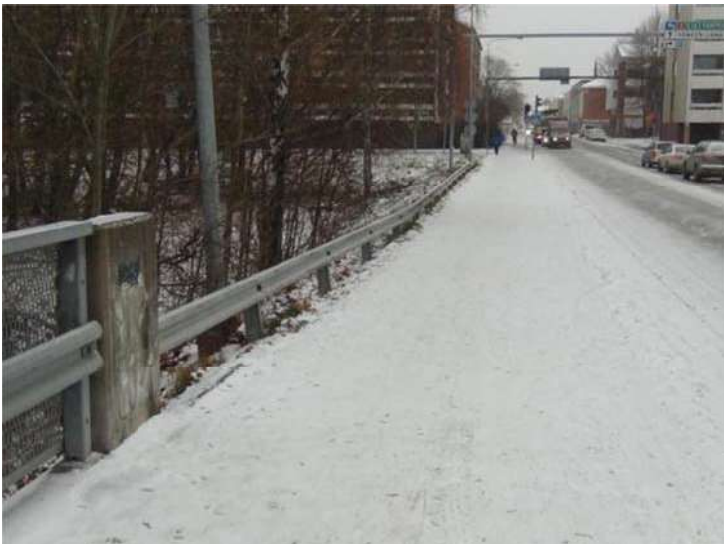
Kuva 14. Siltapaikka (900). Epäjatkuvuuskohta pengerkaiteen ja siltajohteen välillä on nykyisten suunniteluohjeiden vastaista. Korjattaessa ukkopylväät poistetaan ja siltakaitteen johde ja pengerkaiteen johde yhdistetään. Pengerkaiteiden korkeus ei täytä nykyistä 700 mm korkeusvaatimusta.

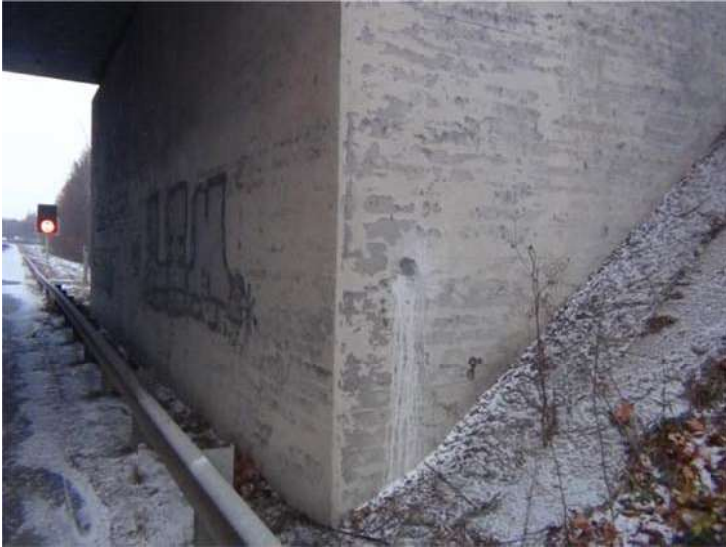
Kuva 16. Vauriokuva. Pinnoitteen hilseily on selvästi voimakkainta maatuen 1 etu- ja siipimuureissa.

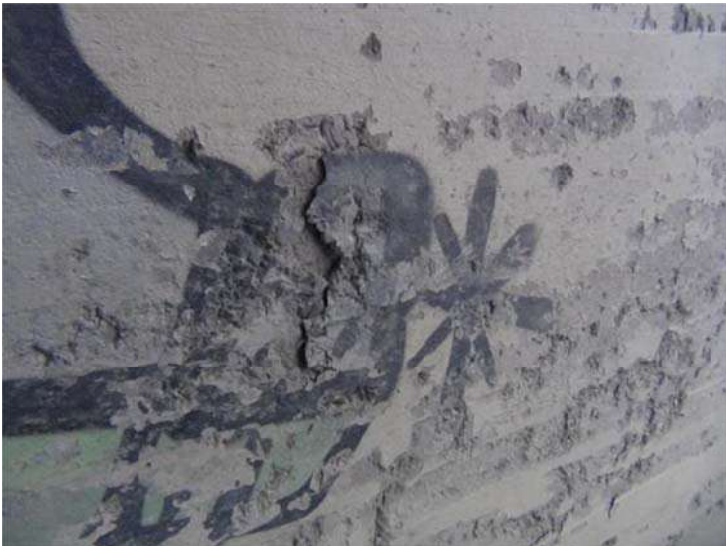
Kuva 17. Vauriokuva. Tuen 1 etumuurissa on hieman pidemmälle edennyttä rapautumaa yhteensä n. 1 m² verran.

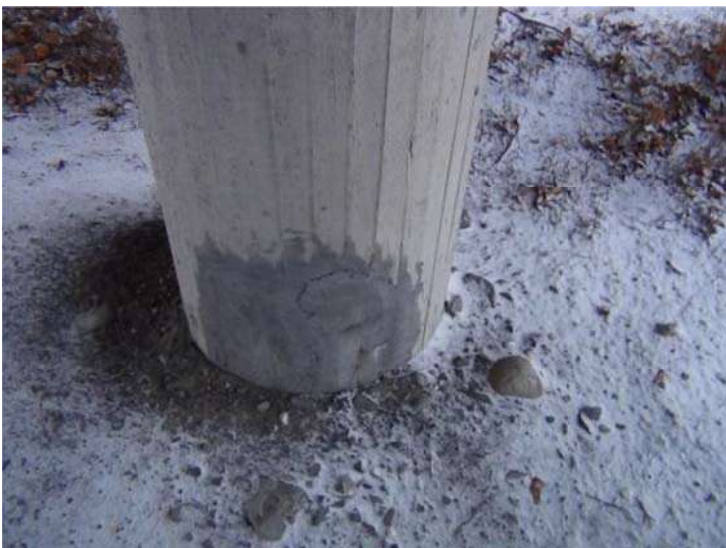
Kuva 18. Vauriokuva. Yhdessä välitukipilarissa on kuvan esittämä laajahko paikkaus joka vaikuttaa olevan hieman irti.

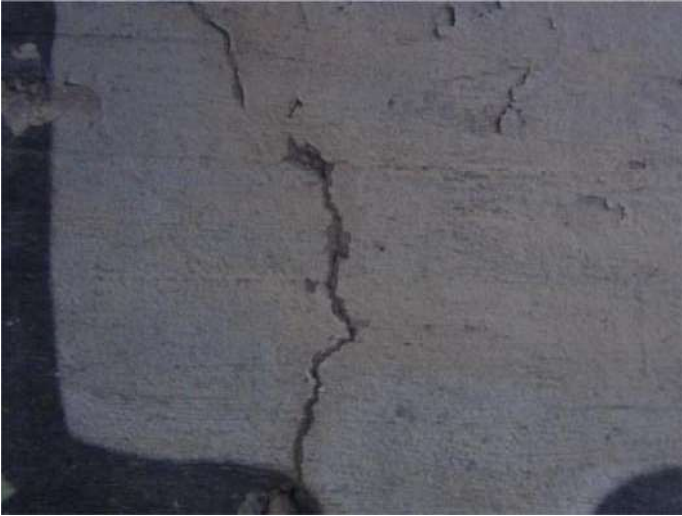
Kuva 19. Vauriokuva. Tuen 1 etumuurissa havaittiin yhteensä n. 6 m pystyhalkeamia, jotka tulisi injektoida

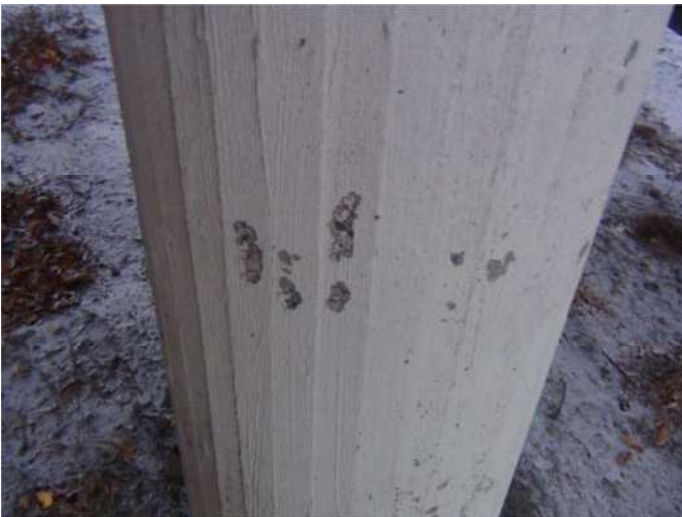
Kuva 20. Vauriokuva. Välitukipilarin pinnoissa pienialaisesti pidemmälle edennyttä pakkasrapautumaa.

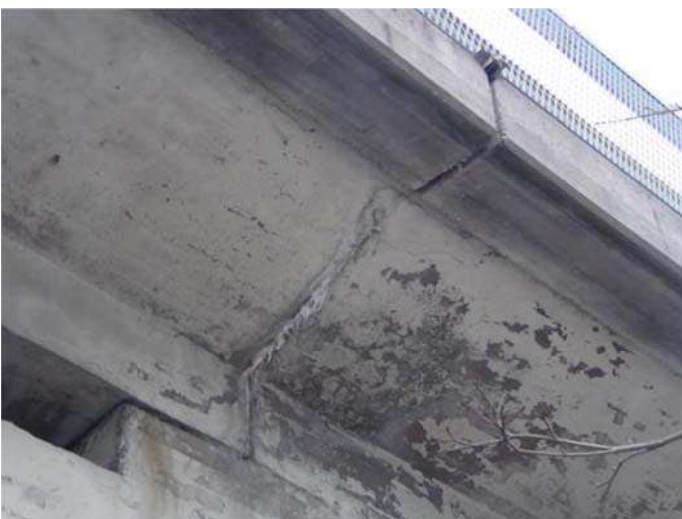
Kuva 21. Vauriokuva. Reunaulokkeiden saumoissa on kalkkihärmettä viitteenä vesivuodosta. Samoin reunaulokkeen sauma vaikuttaa liian kapealta sillan kannen lämpöliikkeitä ajatellen.

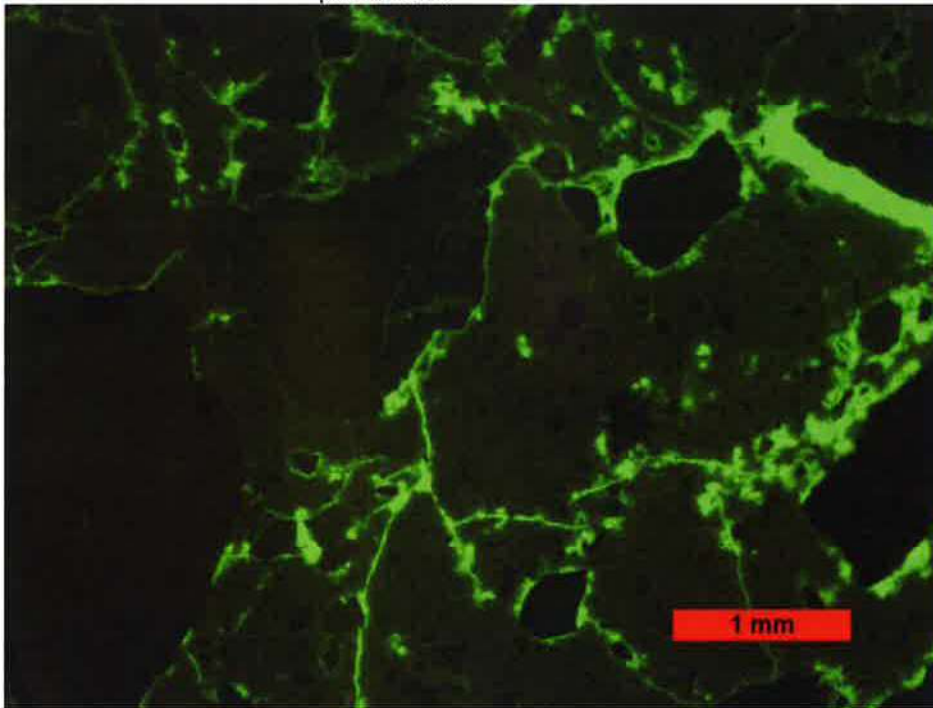
Kuva 2. Näytteen LK13KYP verkkomainen, kohtalaisen runsas, todennäköisesti kuivumis-
kutistumisesta johtuva säröily. Runkoaines erottuu kuvassa lähes mustana, sideaine tumman-
vihreänä ja halkeilu vaaleanvihreänä. Oikeassa yläkulmassa erottuu rakomainen huokonen
runkoaineen tartuntapinnalla. Kannen yläpinta kuvan yläreunan suunnassa. Kuva otettu
fluoresoivassa valossa.
