NOSTURIRATOJEN BETONIPILAREIDEN KORJAUSVAIHTOEHDOT

Consolis Parman Forssan tehtaalla

Ammattikorkeakoulututkinnon opinnäytetyö

kevät, 2020

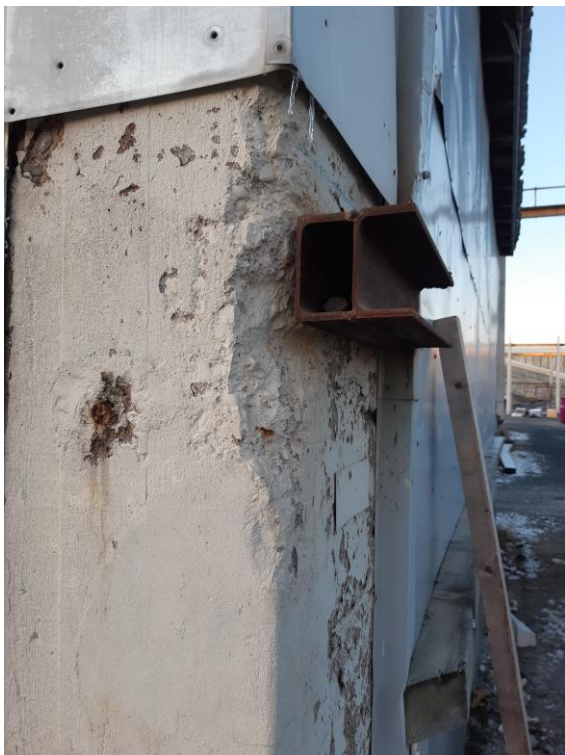
Pilarissa n:o 1 pintateräkset radan pilareille tyypillisesti näkyvissä. Pilarin alaosa on myös kolhittu reilusti ja lohkeama on jätetty paikkaamatta.

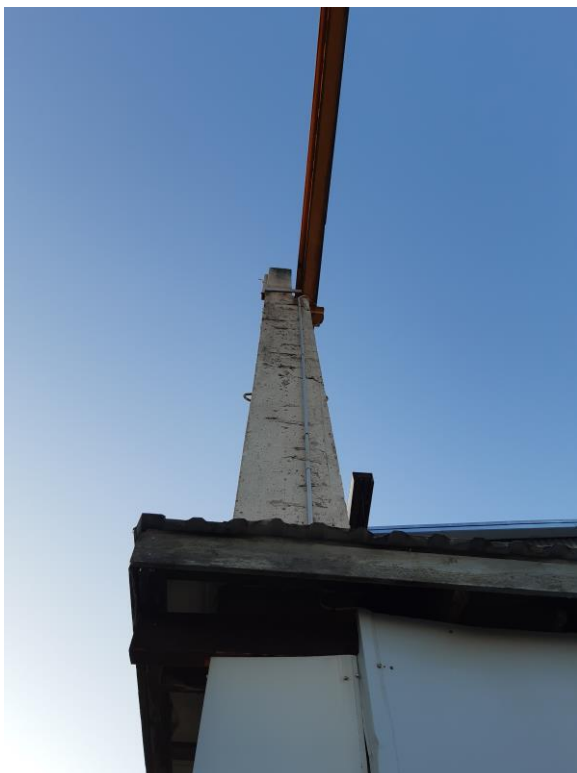
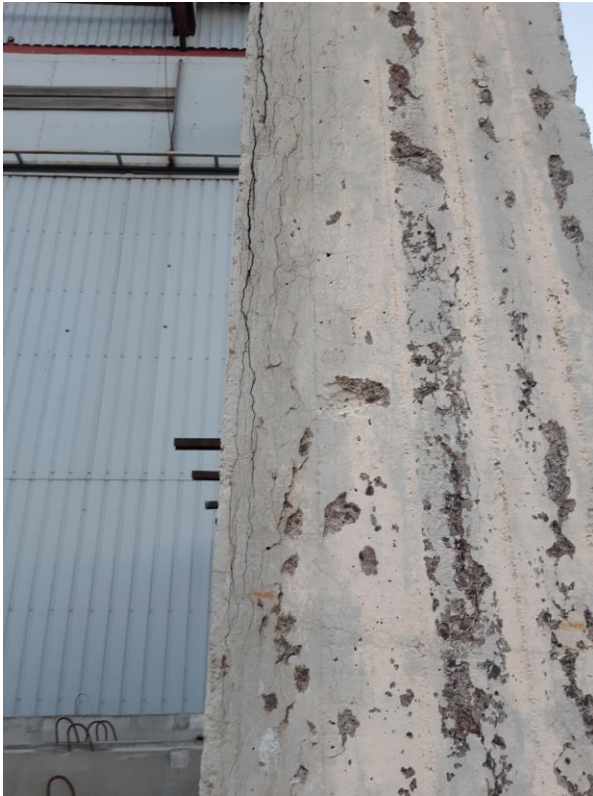
Pilarissa n:o 2 pahimmat pääterästen korroosion aiheuttamat halkeamat. Teräkset ovat osittain näkyvissä.

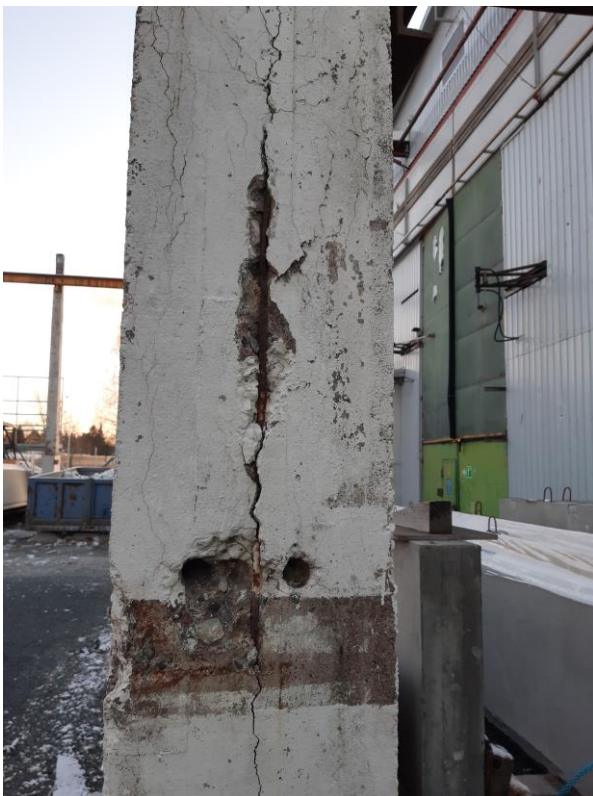
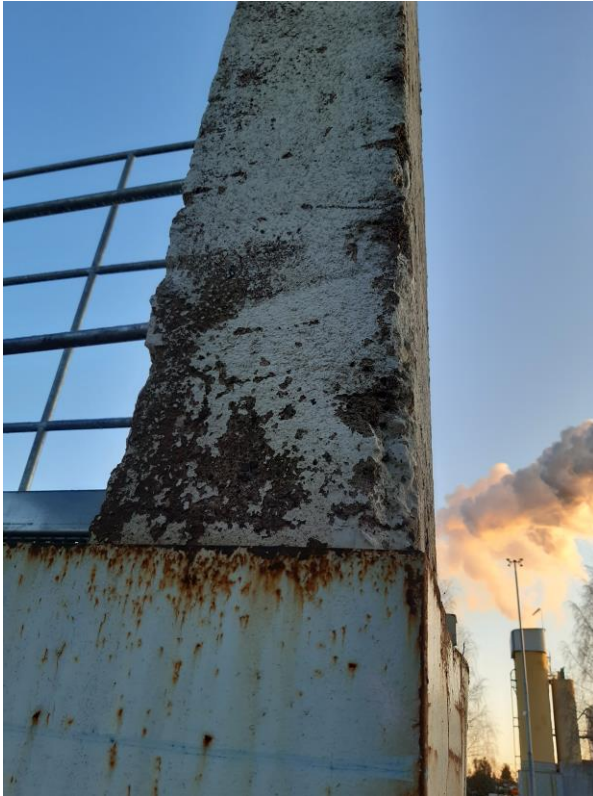
Pilarissa n:o 3 radalle tyypillinen betonin nimellispeite alle 1cm ja pilarin yläpäässä on joko rapautumaa tai betonia on piikattu kiskon tieltä.

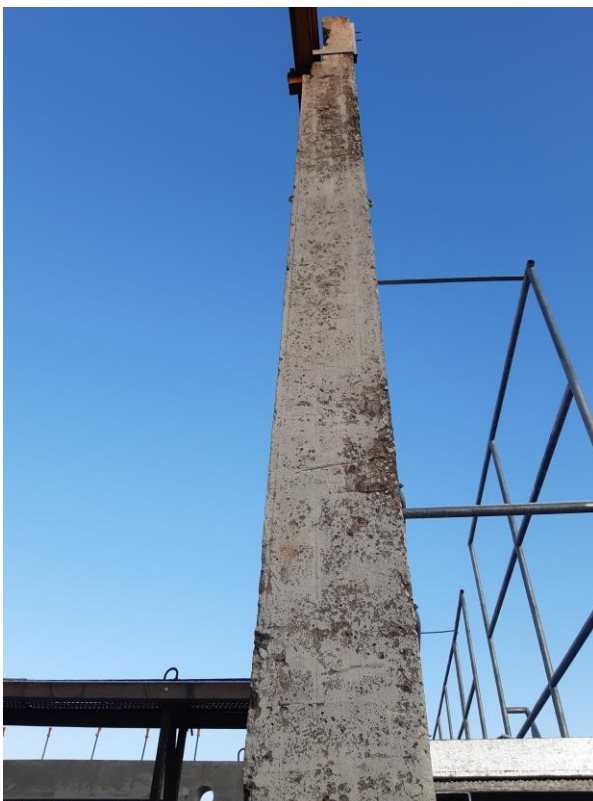
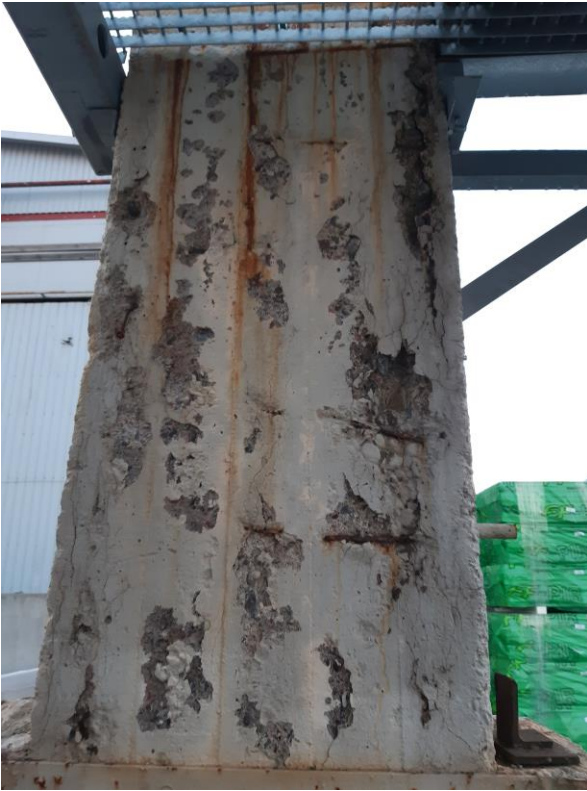
Pilari n:o 4 suojabetonin vahvuus olematon ja pääterästen korroosion aiheuttamat halkeamat ja lohkeamat näkyvissä.

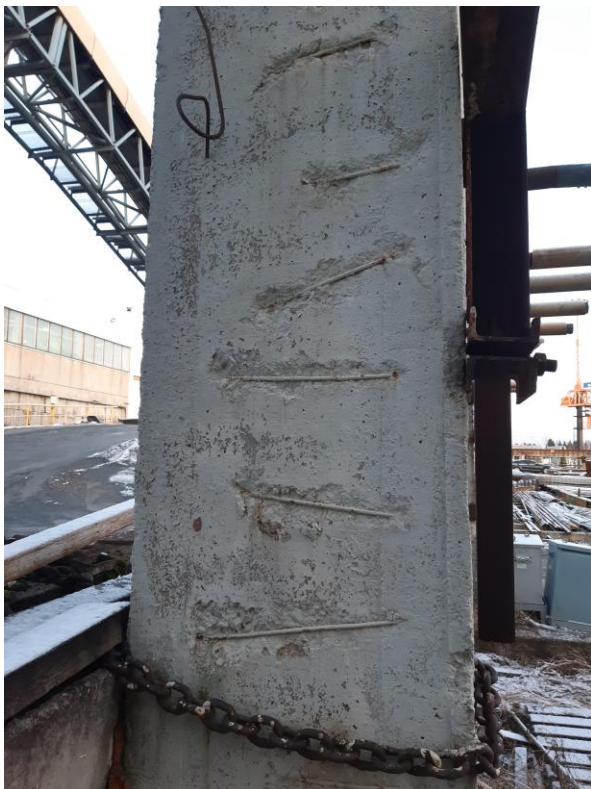
Pilari n:o 2 tyypillisenä esimerkkinä terästen suojabetonin vahvuudesta

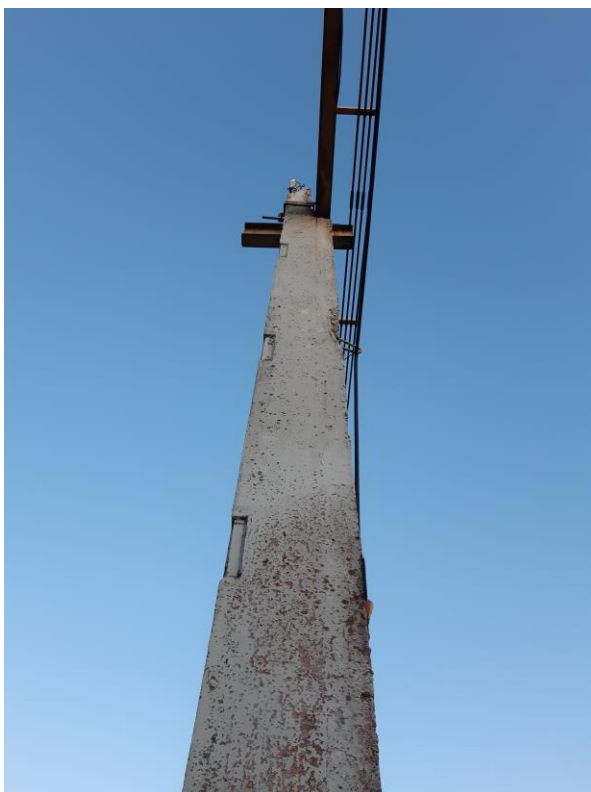
Pilarin n:o 8 yläpää pahoin rapautunut

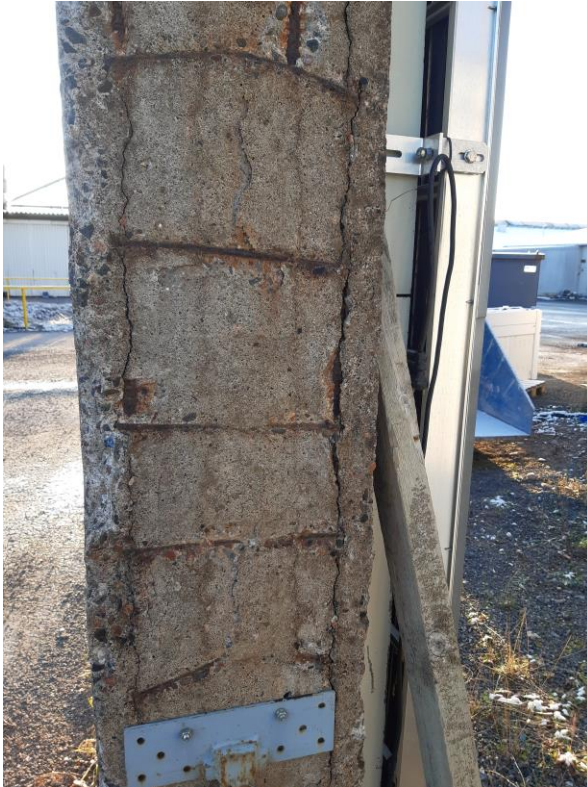
Pilari n:o 1 hakasraudoitus aivan pinnassa ja pääterästen korroosio on jo halkaissut nurkat. Edustaa ulkoalueen useimpien pilareiden kuntoa.

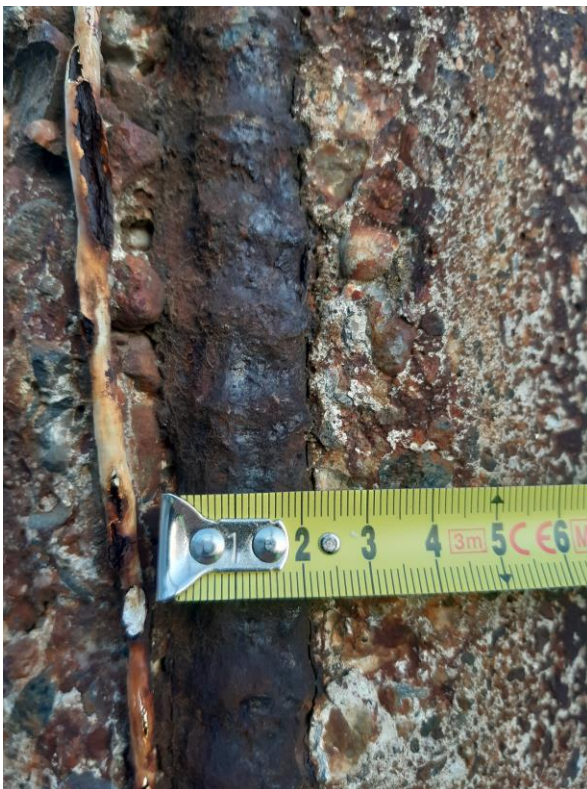
Pilarin n:o 2 pääteräksen tartuntapinta alkaa hupenemaan.

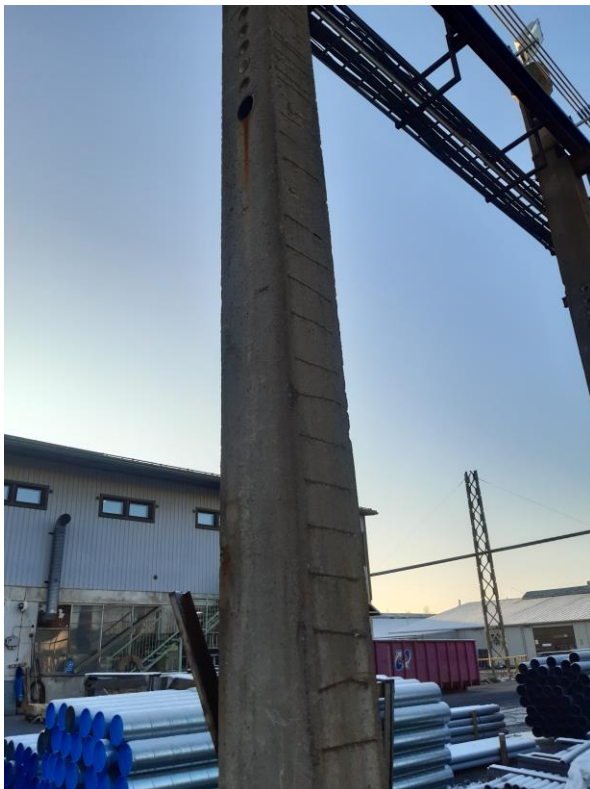
Pilarista n:o 13 on helppo selvittää rauditus ilman piirustuksia.

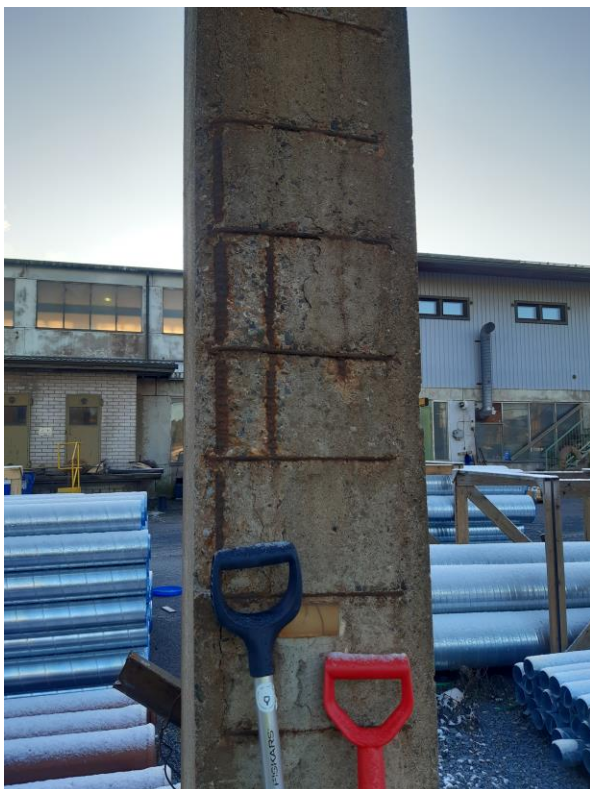
Samoin pilarista n:o 5. Pääteräksiä tuntuisi olevan reilusti, kunhan ne saisi vain betoni-
peitteen alle suojaan.

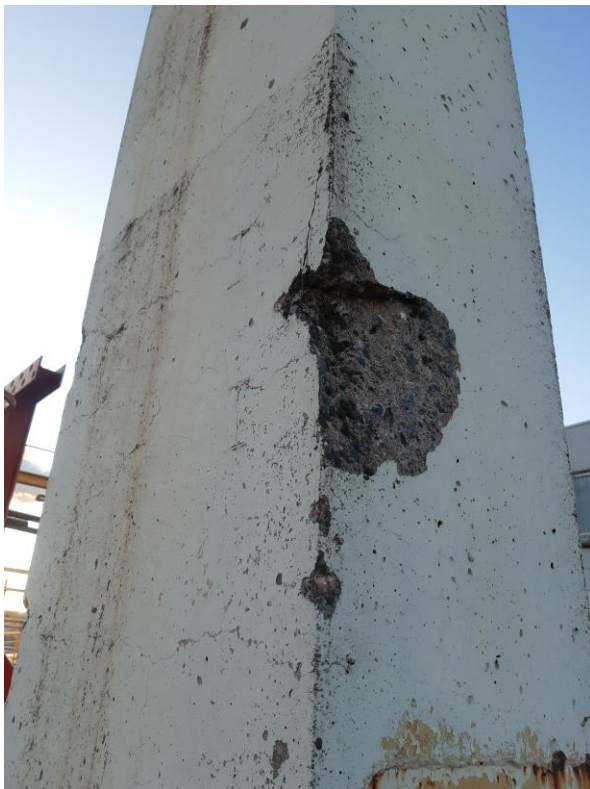
Pilaria n:o 6 on kolhittu ja siinä esiintyy myös ohutta säännöllistä poikittaista halkeilua.
