Restaurering och ombyggnad av gammal ladugårdsbyggnad till fritidsbyggnad på skyddat område i skärgården

Sören Holmström

Examensarbete för Byggmästare (YH)-examen

Raseborg 2020

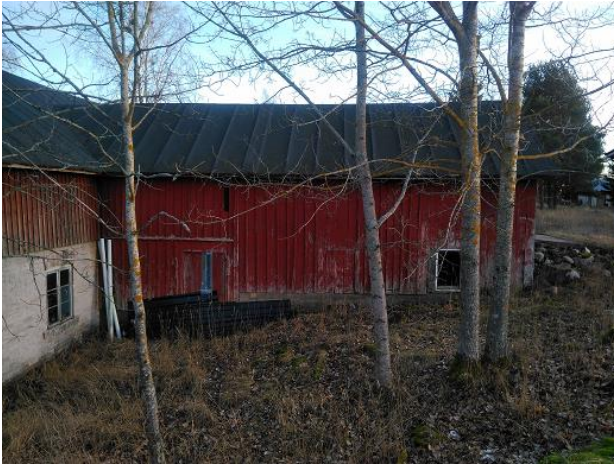
Som princip bör marklutningen vara bort från huset med en lutning på 1:20 på minst 3m från huset. Marken bör också grävas upp runt huset, 110mm dränagerör läggs ner samt dränagegrus och filt runt röret. Man kunde också i samband med dräneringsarbetet gräva ner regnvattenrännor i anslutning till stuprör som effektivt för bort regnvatten till regnvattenbrunnar. Vid de ställen där berggrunden kommer emot innan man nått tjälfritt djup på 1,8m (främst vid nordvästra fasaden) bör rören tjälisoleras. I det fall att berggrunden är i vägen för att montera ett helt dräneringssystem som går runt hela byggnaden kan man leda bort vattnet via två punkter istället för en. Kontrollbrunnar för vattenavrinning bör också monteras, som princip ett vid varje hörn. Det rekommenderas dock att först undersöka saken närmare så att inte dräneringen av marken orsakar mer sättningar och skador på husgrunden.

Bild 1 1116.1 Marken sluttar mot husgrunden.

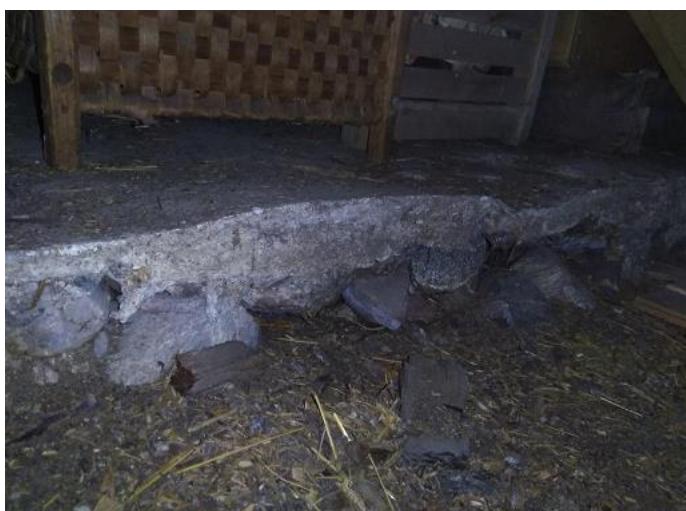
Eftersom den stödande effekten som ett isoleringsskikt under plattan och armeringen i plattan ger saknas, samt för att betongskiktet på ställen är tunt så har sprickor bildats på flera ställen i plattan och dessutom har plattan sjunkit och lossnat från resten av golvet i samband med att marken i något skede också sjunkit. (se *bild 3.*)

Bild 2 1211.1 Märk den smala golvplattan och utfyllnadsstenar.

Rekommendationen är att pika bort golvet i ladugården och ersätta det med en ny gjuten platta av armerad betong och med ett skikt av hård isolering under golvet. (Se figur 8. För ett tydligare exempel samt skikt tjocklekar.)

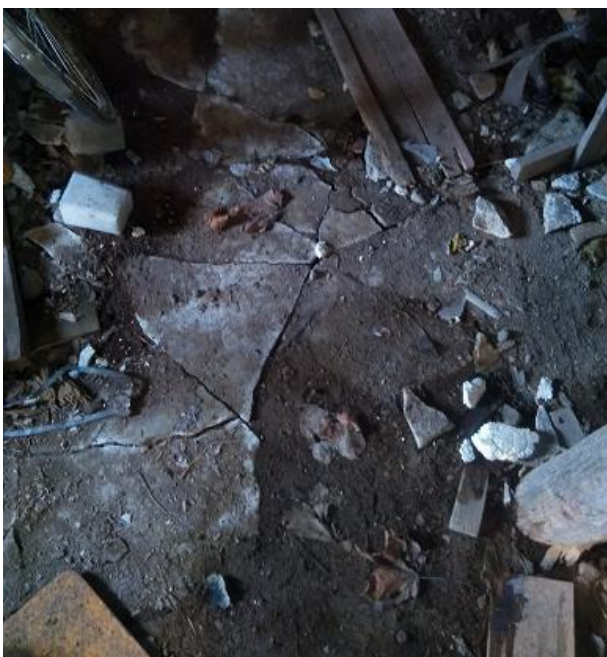
Bild 3 1211.2 Sprucken golvplatta.

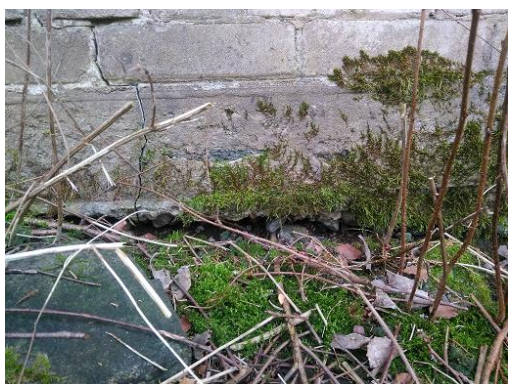
Sockeln är under marknivå på några ställen och vid de ställena har det inte gått att bestämma konditionen men överlag verkar sockeln vara i en dålig kondition, med ett flertal sprickor på flera ställen runt om på sockeln som fortsätter uppåt till muren och vidare, (se *bild 5 & 6.*) värst drabbade är det östra hörnet och vid dörren på den nordöstra fasaden. (se *bild 4.*) Detta beror troligtvis på att konstruktionen är grundlagd främst direkt på mark och att den därför kommit åt att röra sig eller sjunka tillsammans med markens rörelser.

Bild 5 1212.1 Det har bildats hål mellan marken och grundplattan på några ställen vilket lett till sprickbildning.

Denna spricka färdas uppåt en god bit på muren.

Innan man börjar med några ombyggnadsarbeten så bör sockeln stödas eller bytas ut helt och ett ordentligt grundläggningsarbete bör utföras.

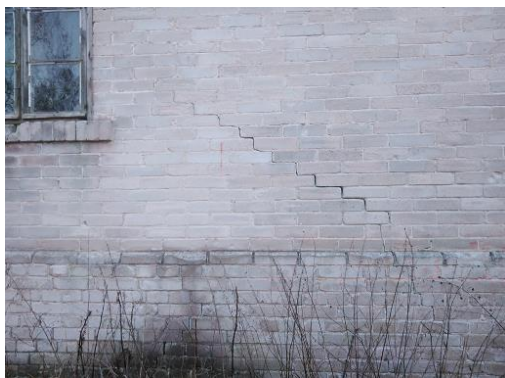
Bild 6 1212.2 Ett annat ställe på en spricka som börjat på liknande sätt som i **bild 4.**

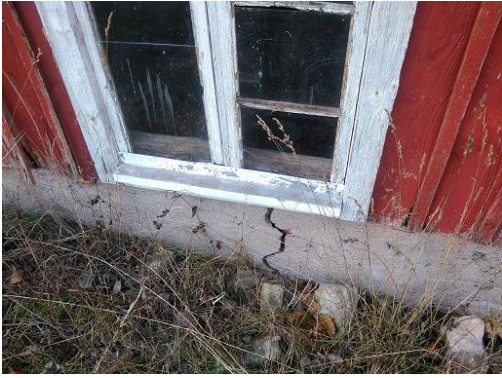
Bild 7 1212.3 En större spricka i den gjutna sockeln.

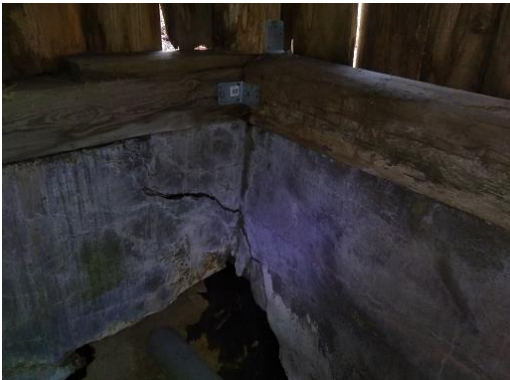
Bild 8 1212.4 Spricka i den gjutna sockeln, man kan även se vatten sippra in under grunden.

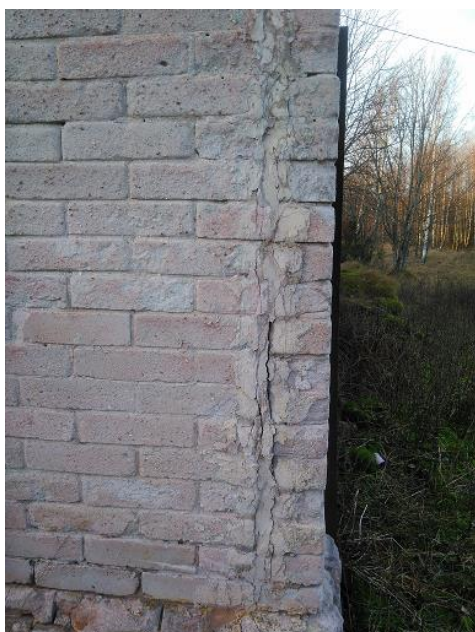
I sämst kondition är muren runt fönster och dörrar samt det östra hörnet där man kan se större sprickor som går längs med hela fasaden upp till stockstommens början. (*se bilderna 8–11.*)

Bild 9 1232a.1 Bild från det östra hörnet, man kan se en större spricka och man kan också se att det någon gång har gjorts ett försök att lappa sprickan.

Innan man börjar med några ombyggnadsarbeten så bör åtminstone de skadade delarna bytas ut, men det är möjligt att detta arbete inte går att utföra utan att byta ut hela muren.

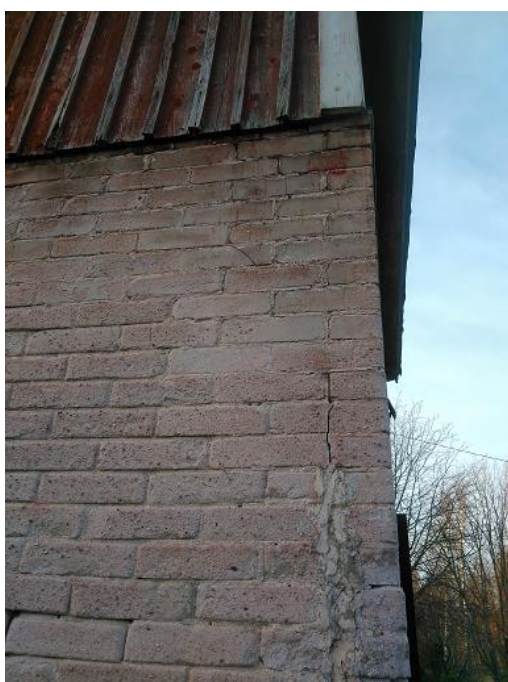
Bild 10 1232a.2 Bild från det östra hörnet, fortsättningen på sprickan i **bild 8**.

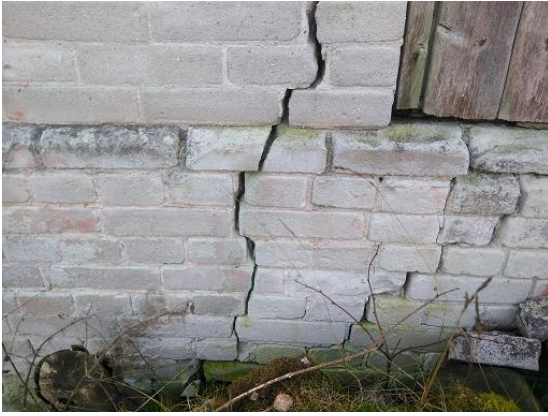
Bild 11 1232a.3 En större spricka vid dörröppningen på fasaden mot nordöst.

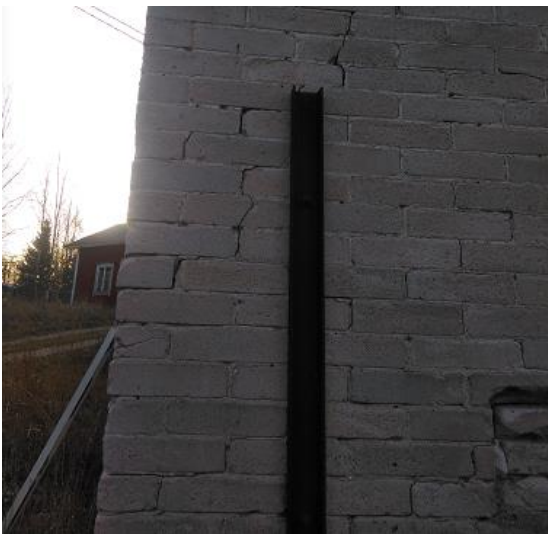
För att hindra att det östra hörnet skadas eller börjar luta ytterligare så har man i något skede stött upp det drabbade hörnet genom att dra en järnstång genom den nordöstra och sydvästra muren nära hörnet. (*se bild 11 och 12.*) Man kan också se att man i något skede har försökt täppa till sprickorna med någon form av puts men med tiden har det bildats nya sprickbildningar även på putsen. (*se bild 8 och 9.*)

Bild 12 1232a.4 Den andra sidan av östra hörnet som på **bilderna 8 och 9**, även här syns sprickbildning och i mitten av bilden järnbalken som stöder upp muren, en likadan järnbalk finns på motsatt mur med en järnstång fastspänd i båda. Till vänster lutar ett vattenpass mot husväggen.

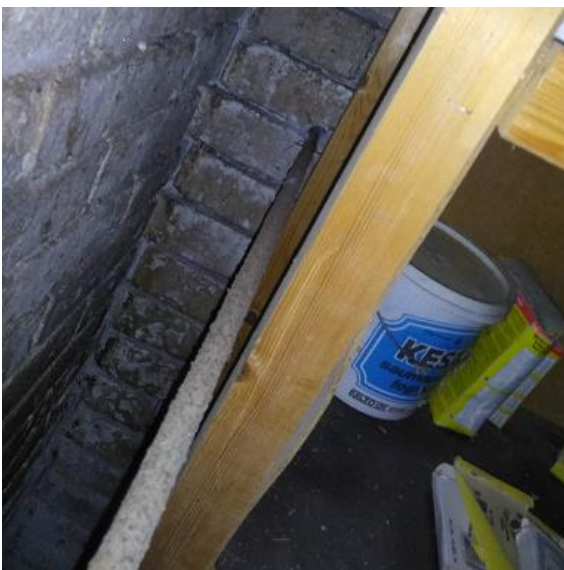
Bild 13 1232a.5 På bilden syns järnstången som stöder upp det östra hörnet.

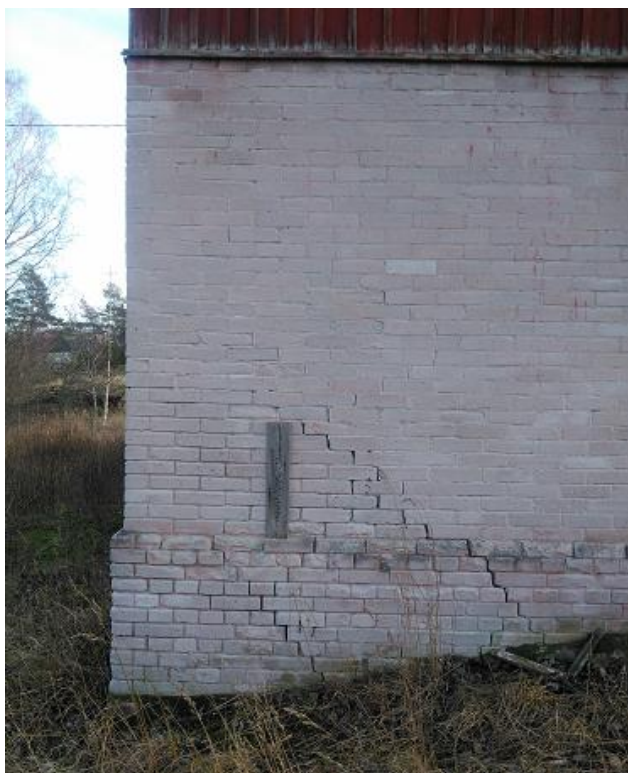
Fasaden mot nordväst vilar på berg och är troligen orsaken till att denna sida är i relativt god kondition, med endast mindre sprickor i stenarna och lossnat murbruk. (*se bild 13.*)

Bild 14 1232a.6 På bilden det norra hörnet, murad delvis på berg och överlag i en bättre kondition än övriga fasader, stenarna är slitna och murbruket har lossnat på ställen men inga större sprickor i teglen.

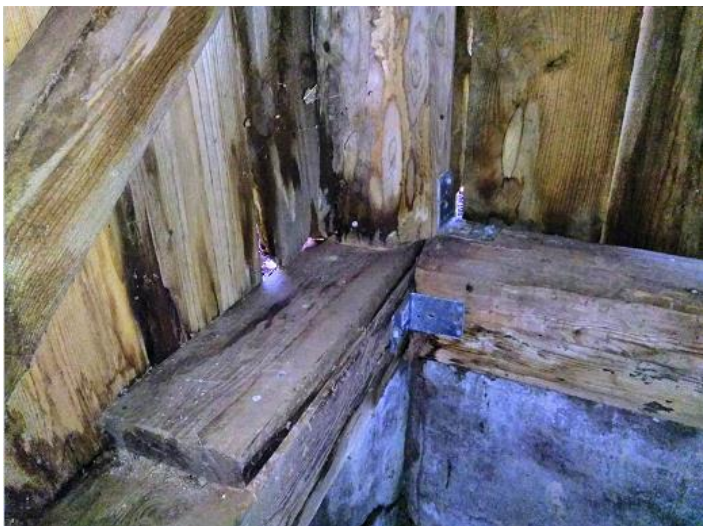
Bild 15 1232b.1 På bilden en syllstock i det sydvästra hörnet, under rampen till hövinden. Det har sluppit att rinna in större mängder vatten här p.g.a. att marken lutar mot husgrunden och stocken börjat ruttna. På bilden kan man se att den blivit utbytt mot en impregnerad stock.

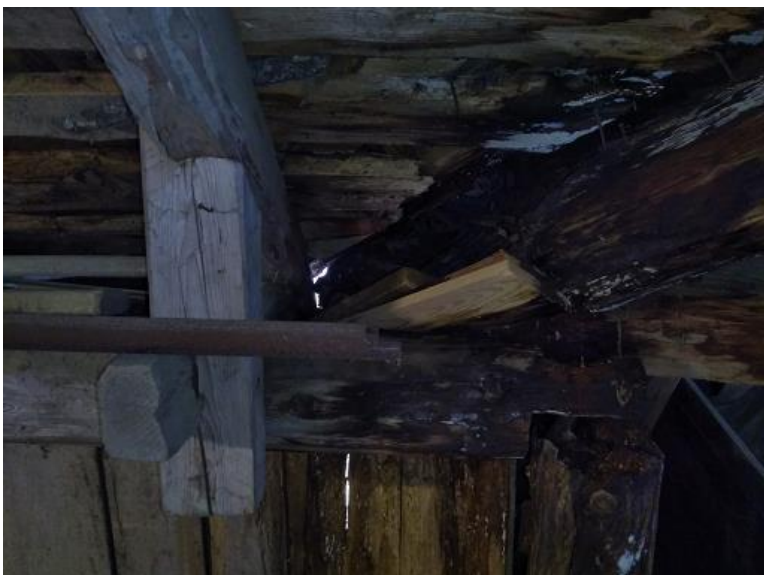
Bild 16 1232b.2 På bilden den nordvästra giren. Vatten har sluppit in här under längre tid och giren är rutten. Hammarbandet har släppt från övriga stommen och den ovanpåliggande takstolen. Takstolen har stötts upp med kilar.

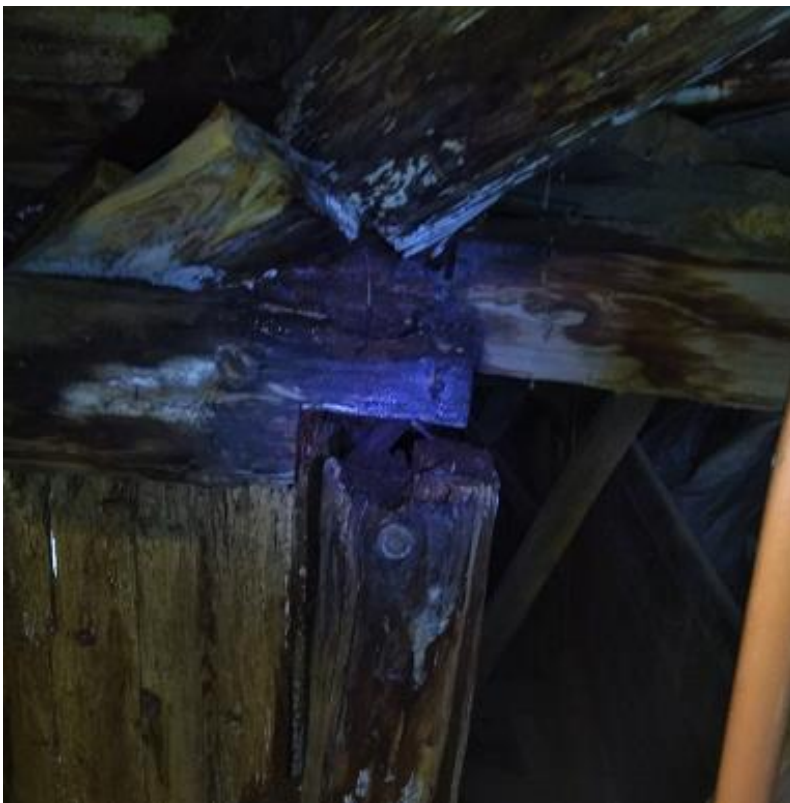
Bild 17 1232b.3 En närbild av skadan i **bild 15**

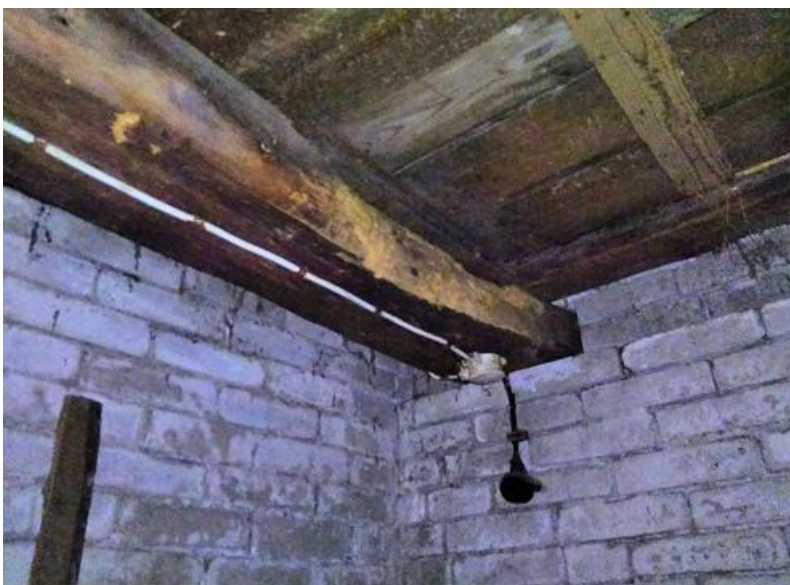
Mellanbjälklaget och golvet är i gott skick. Några slitageskador har märkts och vissa av stockarna är något fuktiga på ytan men inget anmärkningsvärt. (*se bild 17.*)

Bild 18 1232b.4 På bilden ser man mellanbjälklaget och golvet. Bilden är tagen var höluckan tidigare fanns och man kan se slitage på bjälken från det. Bjälken var något fuktig på ytan.

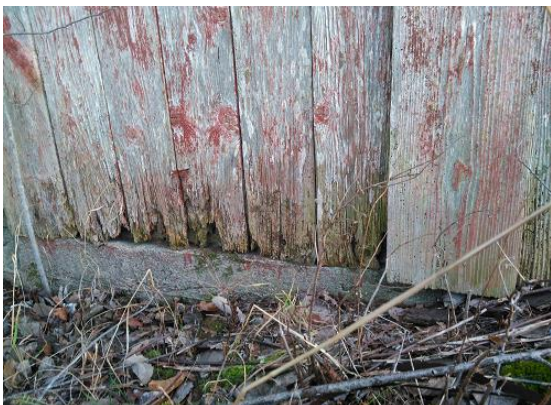
Brädfodringen är på vissa ställen rötskadad och färgen har börjat flaga. Överlag är brädfodringen i en dålig kondition och åtminstone de skadade delarna bör bytas ut och fasaden målas på nytt eller bytas ut helt. (*se bild 18.*) De följande *överblickbilderna 19–24* är tagna för att ge en bild av fasadernas kondition men också en bild av hur byggnaden ser ut i sin helhet. Läs bildtexterna för mer information. *Figurerna 17–20* föreställer fasadritningar på konstruktionens samtliga sidor och visar också var bilderna är tagna i förhållande till dem.

Bild 19 1241.1 Röta i brädfodringen, bilden tagen till höger om fönstret man ser på **bild 19**.

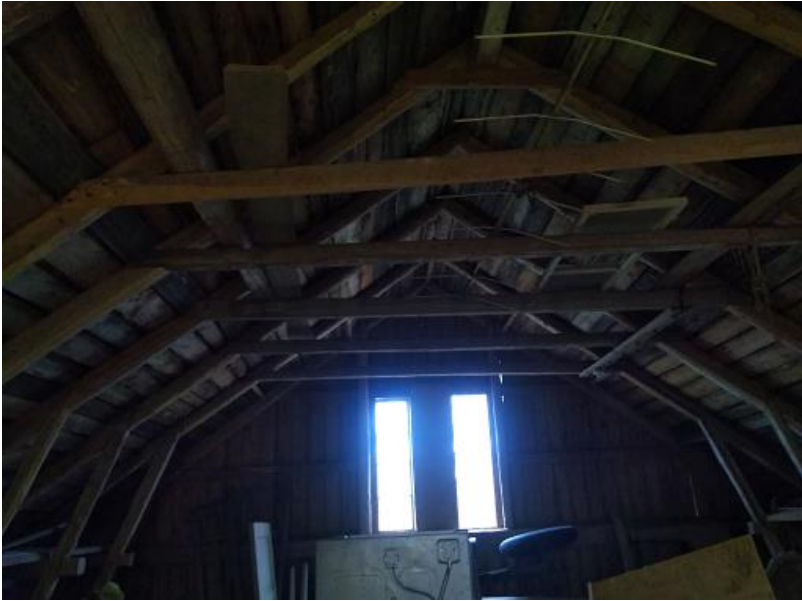
Bild 28 1261.3 Överblicksbild över höförrådet, bilden tagen mot riktning nordväst. Denna del används som förrådsplats. Övrebjälklaget och takstolarna i god kondition.

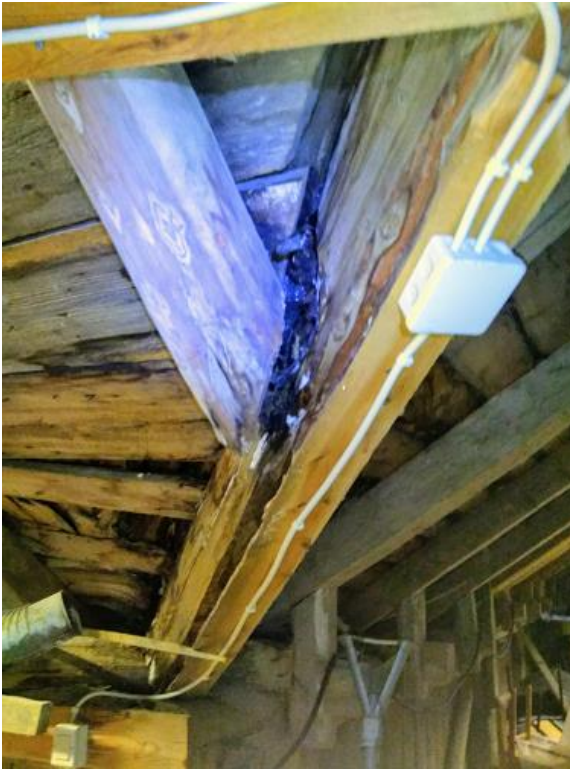
Taket är uppbyggt med läktbrädor med en dimension på mellan 100- 250 x 30mm. Läkten är överlag i en svag kondition med röta eller fuktskador på flera ställen, igen så är girarna de ställen som är värst drabbade.

Bild 29 1261.4 Södra giren. Takstolarna har delvis släppt från varandra, de är också båda rötskadade.

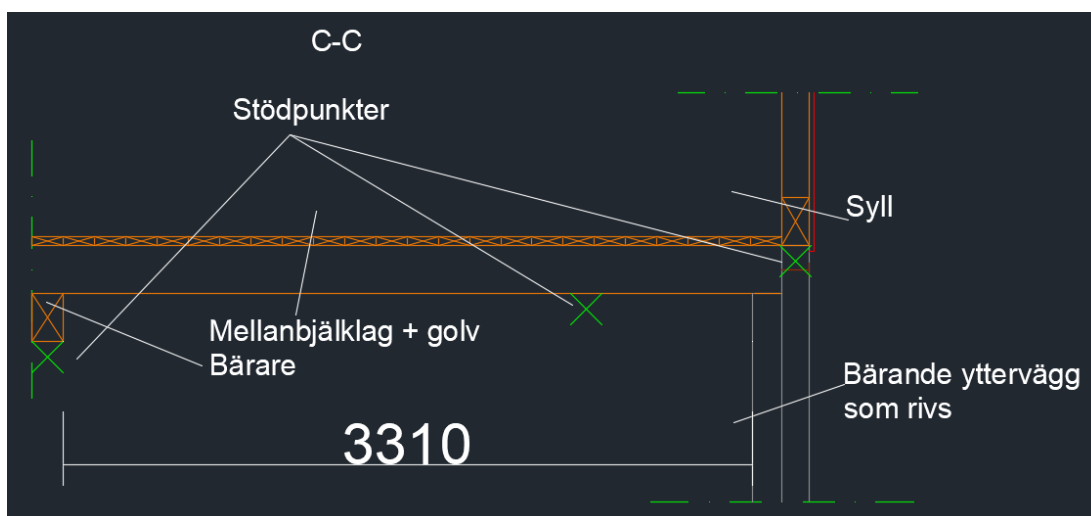
Figur 23 Skärningen C-C. Delarna som bör stödas innan rivandet av den bärande ytterväggen utmärkta med ett grönt X.

En annan sak att ta i beaktande när det gäller reparation av ladugårdens ytterväggar och grund är hövinden som vilar ovanpå väggen, under tiden som rivningen och uppbyggnaden av grunden och ytterväggen pågår måste den stödas upp så att den hindras från att raseras eller på annat sätt skadas. Dessutom måste stödandet göras på ett sådant sätt att det inte blir i vägen för själva gräv- och konstruktionsarbetet nedanför och så bör man ta i beaktande att syllen för hövinden befinner sig på en höjd på ca 2.5 m från marknivå. Detta tillsammans med det faktum att man inte kan stöda upp hövinden med en stolpe direkt underifrån leder till att stödet blir någon form av balkar som går under syllen och mellanbjälklaget och som stöds upp i båda ändar. Detta innebär att särskild omsorg ska tas för att stödbalkarna och dess stöd är dimensionerade så att de klarar av att ta upp lasten från den ovanpåliggande konstruktionen. I *figur 23* finns stödpunkterna utmärkta och *figur 24* visar var skärningen är gjord.
