Samband mellan huskroppens livscykel, planlösning och radonnivåer

Med fokus på Åland

Examensarbete för ingenjör (YH)-examen

Raseborg 2020

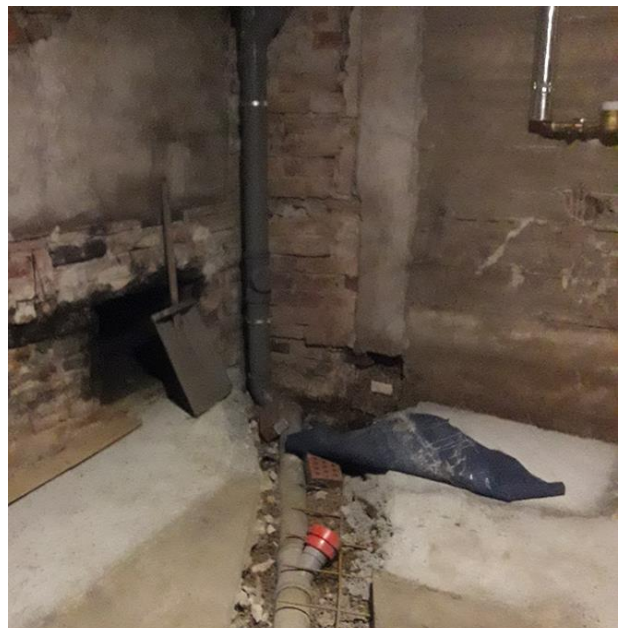
Figur 1. Omfattande renoveringar har utförts i hus 2.2. Pannrummet har inte färdigställts och är nu mycket otätt mot jordluft. Fotograf: John-Erik Gustafsson.

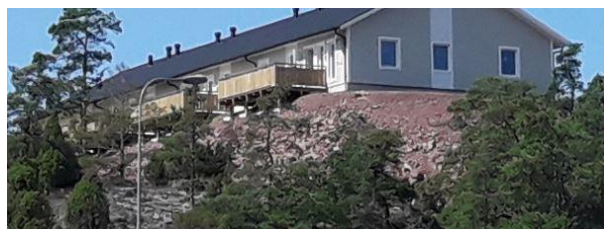
Huset i figur 6 har ett grovt krossat grus under grunden. Gruset påminner om en schaktkant och är luftgenomsläppligt och kapillärt brytande, det vill säga fukt kan inte stiga i det.

*figur 6. Atmosfärisk luft har goda möjligheter att i samverkan med vinden ventileras
fyllnadsmassorna. Fotograf: John-Erik
Gustafsson.*

Marken i figur 6 har en god luftgenomsläpplighet, markytan är öppen och ligger dessutom högt uppe. Vinden kommer åt att ventilerar massorna. Jordluften som i detta fall kommer från sprickor i graniten blir av vinden utblandade med atmosfärisk luft.

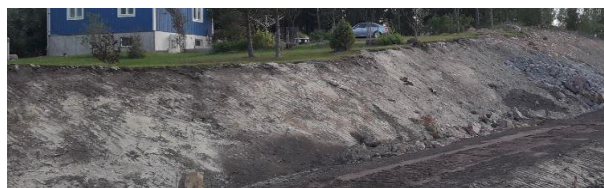
Jämför figur 7 med figur 6. I figur 7 har vinden svårare att ventilerar jordmassorna. Marken har i sluttningen övertäckts med siltrik ytmorän som kan binda fukt

kapillärt. Här kan radonhalten tänkas bli högre i marken på grund av att vinden har mindre möjlighet att ventilerar jordluften. Radonhalterna kan tänkas vara högre i

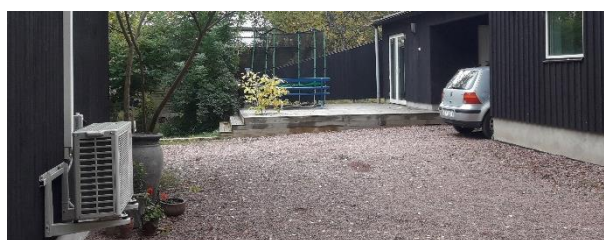
Fastigheten har för sin storlek stora mängder fyllningsmassor i anslutning till grunden. Fyllningsmassorna är luftgenomsläppliga eller alternativt jordluftsackumulerande. Sockeln är murad av jordluftgenomsläppliga lecablock. Plattan är cirka 100 millimeter tjock och armerad, och det finns krympningssprickor i plattan. Det finns inga tätningar mellan plattan och sockeln och inte heller runt genomföringar i grunden.

figur 12. Längst bort till höger har vi lägenheten. Närmast till höger är lagret. Till vänster är ateljén. Bilden är tagen i en sydlig riktning. Fotograf: John-Erik Gustafsson.

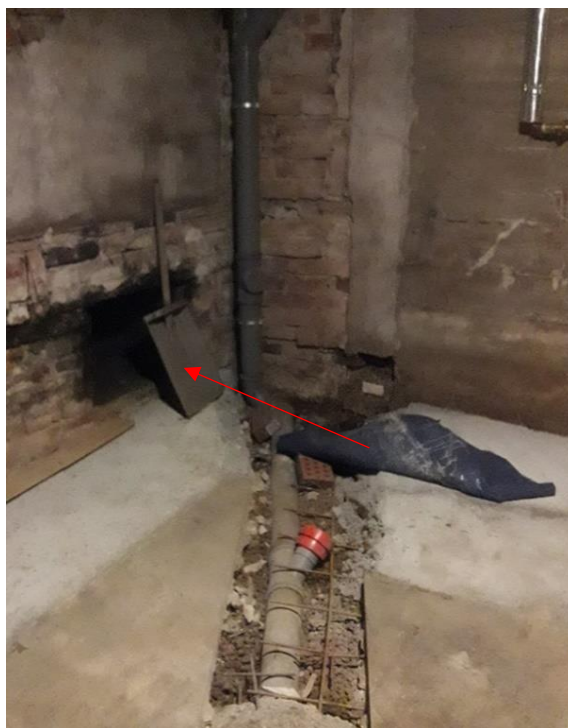
figur 25. Situationen i pannrummet i hu 2.2 efter stambyte i huset. Vid spaden i bilden finns hålet för förbränningsavgaserna från en gammal panna som tidigare stått här. Punkten för radonmätningen var nere till höger i bilden, cirka 40 centimeter upp från golvet. Fotograf: John-Erik Gustafsson

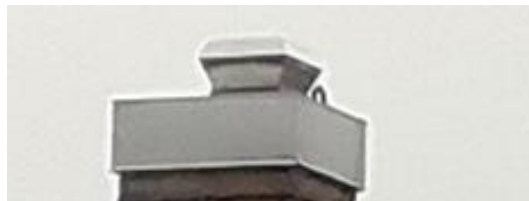
I samband med en större renovering av fastighetens insida och byte av värmesystem har man installerat en toppventilator på skorstenen som ventilerar källaren och delar av lägenheterna.

Därför finns nu ett stort undertryck i det före detta pannrummet och i delar av källaren. Pannrummet har också tillgång till atmosfärisk luft genom ett källarfönster som är original och har endast en enkel fönsterbåge. Draget från det här fönstret var påtagligt vid det tillfälle då jag avslutade mätningen.

figur 26. Toppventilator på skorstenen till hus 2.2. som installerats efter en omfattande renovering av lägenheterna. Fotograf: John-Erik Gustafsson

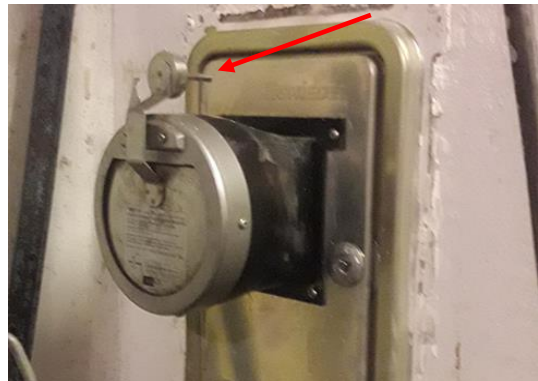
I garaget i hus 2.1 med den lägsta radonhalten har en draglucka installerats för att reglera undertrycket i skorstenen. Dragluckans uppgift är bland annat att minska vindens påverkan på skorstenen. När vinden skapar snabba tryckförändringar runt skorstenen eller ökar i styrka, så jobbar spjället mot vinden och skapar ett mera kontrollerat självdrag i pannrummet. Men det blir en motsatt pulserande ventilation i garaget.

figur 30. Dragluckan i garaget hus 2.1. Pilen visar skruven som balanserar luckan och undertrycket i skorstenen. Fotograf: John-Erik Gustafsson
