Kertaustyylinen kullattu ovaalikehys

Konservointi- ja restaurointisuunnitelma

Opinnäytetyö

13.5.2020

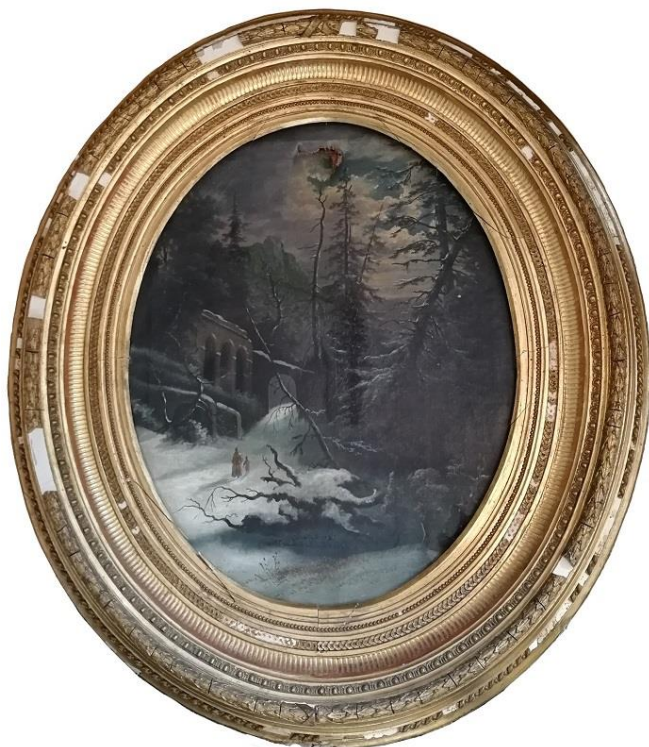
Kuva 1. Kehys ja maalaus ennen konservointia.

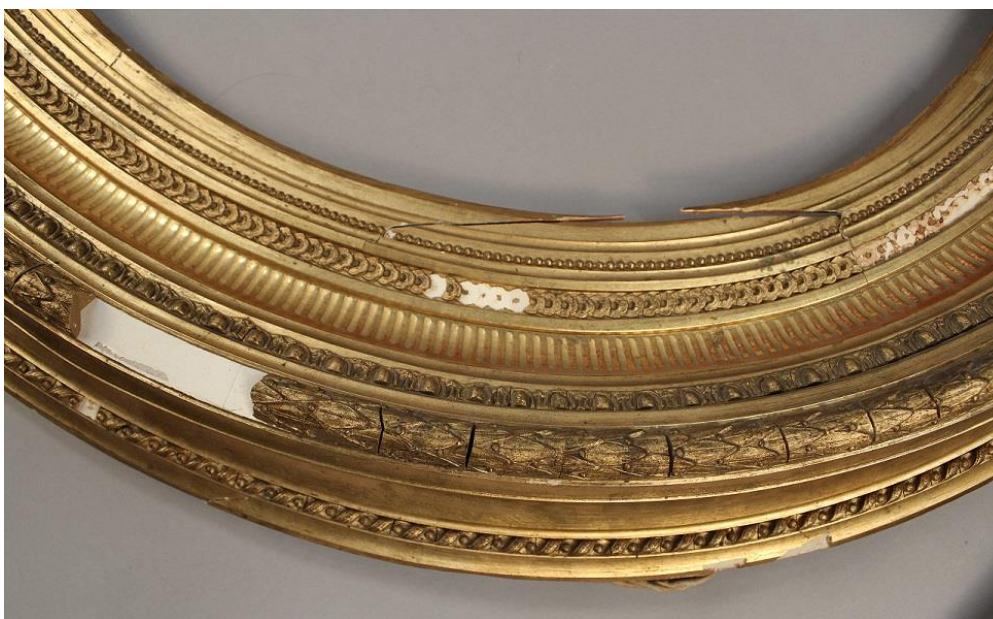
Kehyksen puinen rakenne (kuva 2) ja siihen kuuluva maalaus ovat kärsineet useita vau-
rioita, jotka voidaan jäljittää aina vuoteen 1944 asti. Asiakkaan suvun kotitalo Katajano-
kan Luotiskadulla joutui jatkosodassa osaksi neuvostosotilaiden tekemää ilmahyök-
käystä, jota kutsutaan myös Helsingin suurpommitukseksi (Varjus 2014).

Kuva 2. Kehyksen vaurioita.

vääntynyt ja kompokoristelistoissa on useita halkeamia ja jopa kokonaan puuttuvia pa-
loja. Asiakas on onneksi kerännyt talteen suurimman osan irronneista koristeosista, sa-
malla kun hankki maalauksen takaisin omistukseensa.

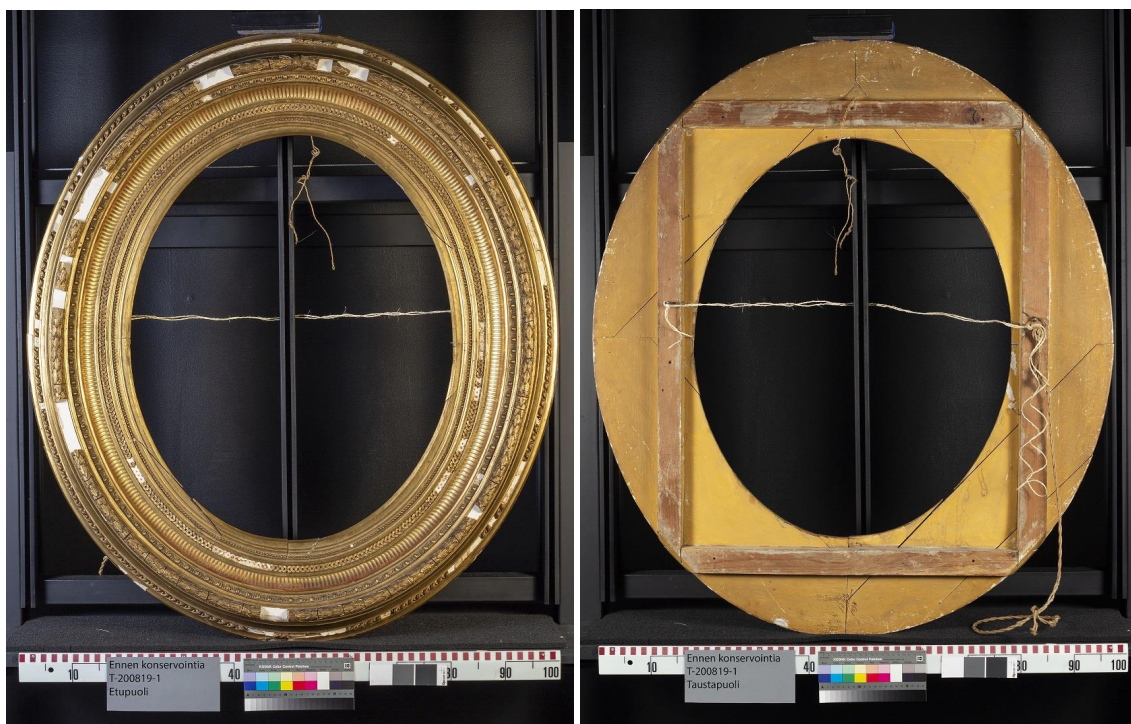
Kuvat 10a ja 10b. Kehys edestä ja takaa ennen konservointia.

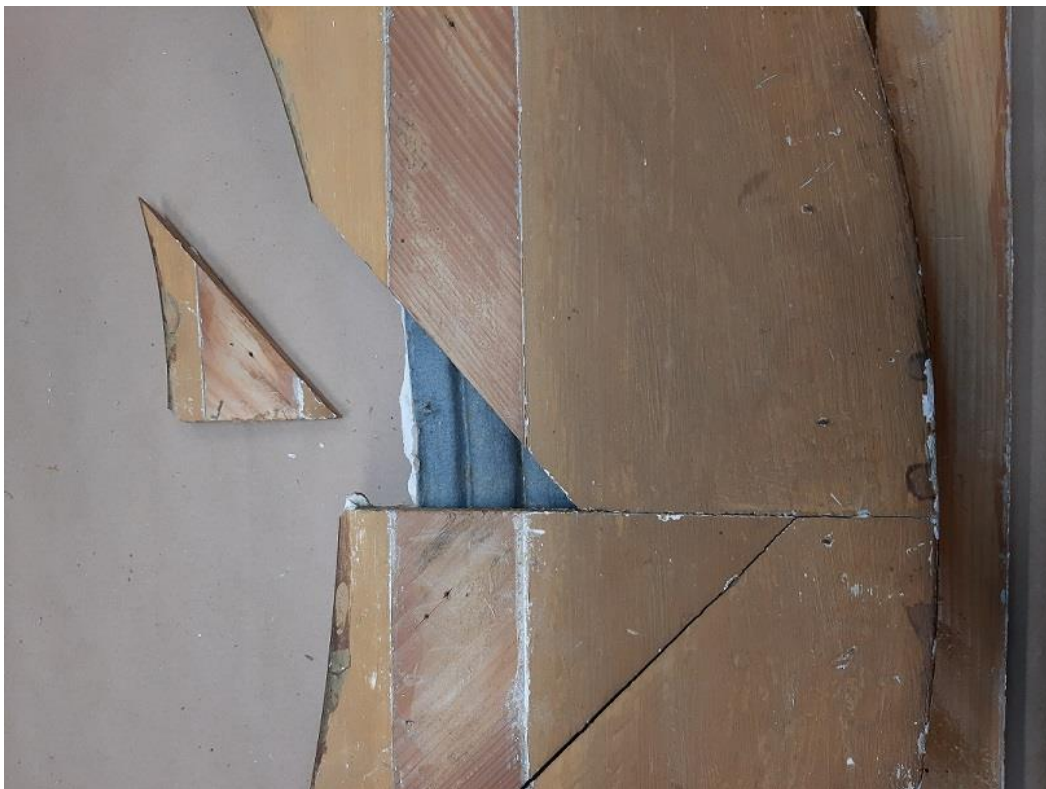
Kuva 11. Kehyksen taustapuolelta, vauriokohdasta, näkyy sini-harmaa paperinen kerros.

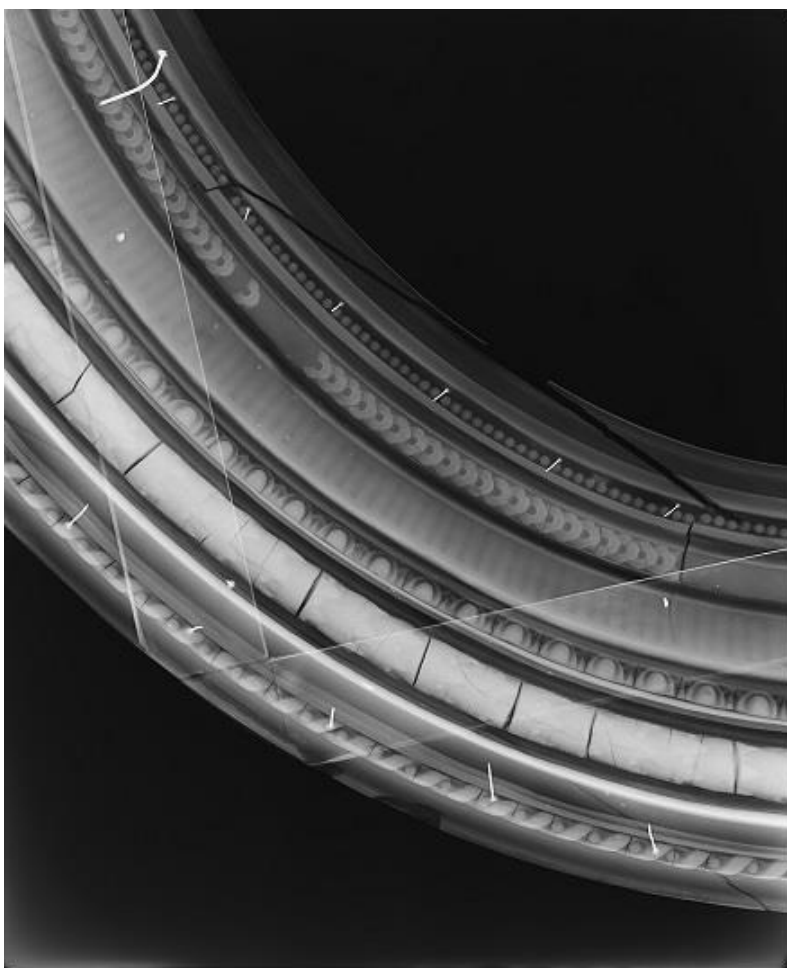
Kehyksen rakenne varmistettiin röntgenkuvaamalla ennen toimenpiteitä, jotta saatiin varmuus taustakehyksen kiinnitysmekanismista. Röntgenkuvassa (kuva 13) näkyy selkeästi kehyksen rakenne, jossa ovaalikehyksen taustapuolella erottuu neliskulmaisen taustarakenteen kehyspuut. Taustakehys on kiinnitetty pienillä nauloilla, jotka näkyvät kuvassa valkoisina pisteinä kehyspuiden keskellä. Kuvassa näkyy myös muita pieniä nauloja, joilla koristelista on kiinnitetty paikoilleen.

Kuva 13. Röntgenkuva kehyksen rakenteesta.

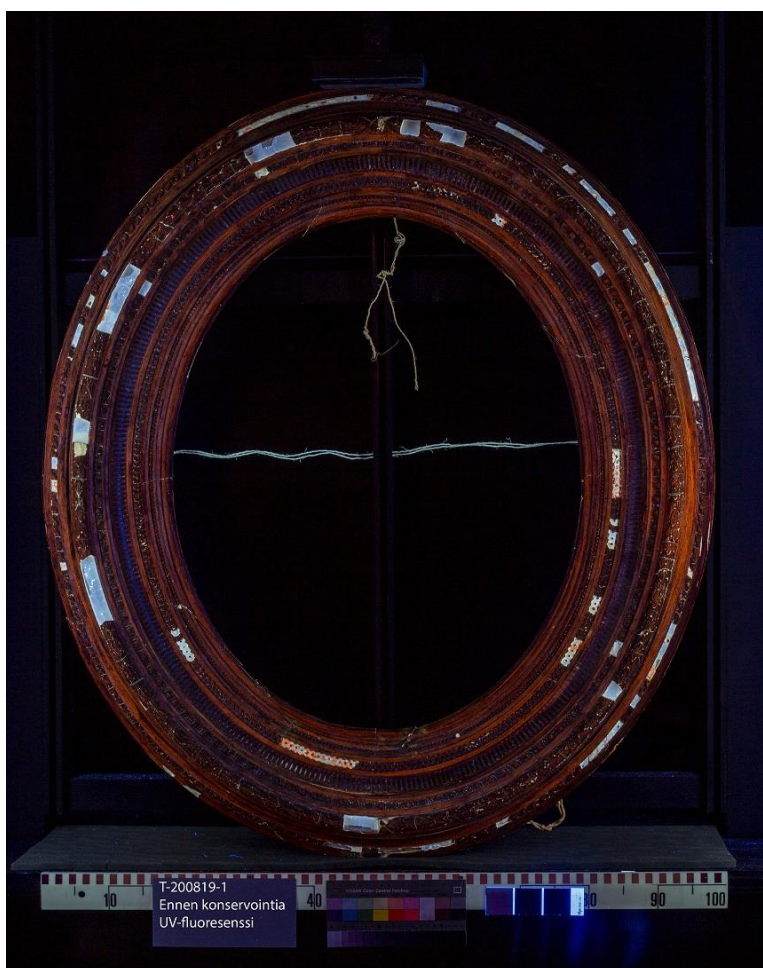
Kuva 14. UV-fluoresenssivalokuva kehyksestä.

UV-fluoresenssin perusteella havaittiin, että kohteen pääasiallinen pintakäsittely eli messinkilehti on todennäköisesti suojattu sellakalla, sillä UV-kuvassa (kuva 14 ja liite 4) näkyy selkeästi sellakalle tyypillinen oranssin värinen fluoresenssi. Paljas, suojaamaton metalli, tässä tapauksessa kulta, näkyy mustana eli se ei fluoresoi. Tultiin siihen tulokseen, että kiiltokullattua kourulistaa ei ollut pintakäsitelty mitenkään.

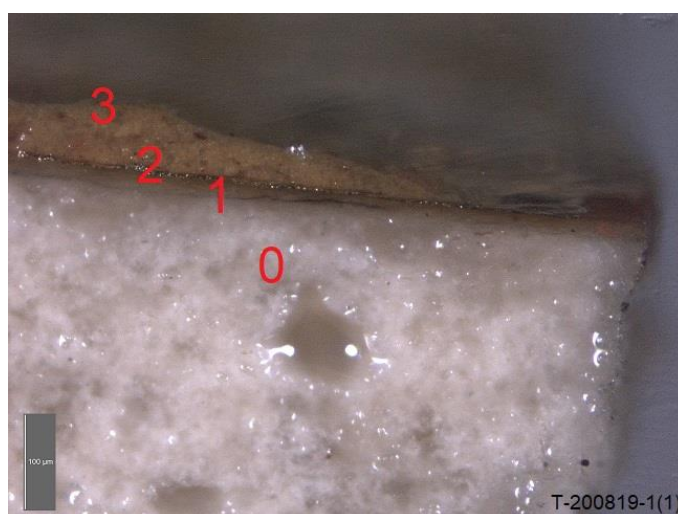
Kuva 17. poikkileikkausnäyte 1.

Ensimmäinen poikkileikkausnäyte (kuva 17) on otettu harjakoristelista, ja siitä otetussa mikroskooppikuvassa näkyy alimpana paksu ja huokoinen liituliimapohjustuskerros (0). Pohjustuksen päällä on näkyvissä ruskehtava liimakerros (1), johon metallointi on kiinnittynyt. Kultaustekniikkana tässä on mattakultaus. Seuraava hieman kimaltava kerros on lyöntimetallilehti (2). Päälimmäisenä kuvassa näkyy todennäköisesti maaväreillä sävytetty liimamaalikerros eli harjakoristelistan patinoiti (3).

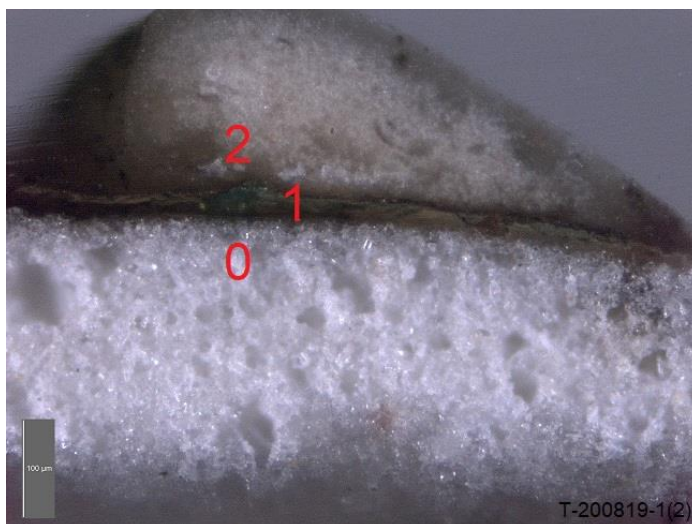
Kuva 18. Poikkileikkausnäyte 2. 100-kertainen suurennos.

Toinen näyte (kuva 18) otettiin kehyksen ulkoreunan tasaisesta koristelistasta. Mikroskooppikuvassa näkyy kolme erillistä kerrosta. Alimpana on vaahtomainen liituliimapohjustus (0). Pohjustuksen päällä lyöntimetallilehti (1), jonka tunnistaa hapettumisen seurauksena syntyneestä vihertävyydestä. Lyöntimetalli lehti on kiinnittynyt liimapohjustukseen. Näyte on hieman kallellaan eikä sen pinnalla mahdollisesti olevaa suojauskerrosta näy. Metallilehden päällä näkyy vielä paksua huokoista materiaalia, jonka epäilen olevan pohjustusta, jota on jostain syystä päätyntä näytettä valettaessa myös näytteen päälle (2).

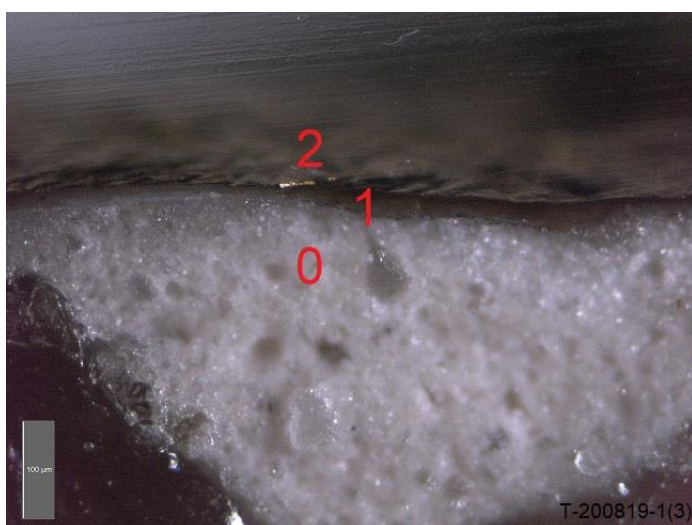
Kuva 19. Poikkileikkausnäyte 3. 100-kertainen suurennos.

Kolmas näyte (kuva 19) on otettu kehyksen valoaukkoa kiertävästä tasaisesta listasta. Mikroskooppikuvassa näkyy jälleen kolme kerrosta. Alimmaisena on paksu valkoinen liitu-liimapohjustus (0). Pohjustuksen päällä näkyy liimakerros (1), joka kiinnittää metallilehden pohjustukseen. Päälimmäisenä on lyöntimetallilehti (2), jonka päällä ei näy minikäänlaista suojausta.

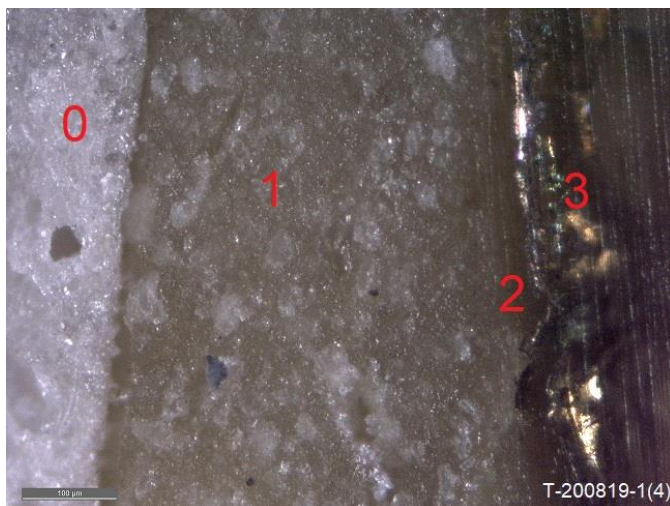
Kuva 20. Poikkileikkausnäyte 4. 100-kertainen suurennos.

Neljäs näyte (kuva 20) otettiin kehyksen muna-sauvakoristelistasta. Näytteen suuren koon takia se täytyi kuvata 90 asteen kulmassa, jotta kaikki kerrokset saatiin näkyviin. Vasemmalta oikealle on tässä tapauksessa alhaalta ylös. Alimpana näkyy valkoinen pohjustuskerros (0). Pohjustuksen päällä näkyy erittäin paksu liimalla toteutettu eristyskerros, jossa on mukana myös valkoista, oletettavasti liitua (1). Liimakerroksen päällä on öljykerros (2) ennen lyöntimetallia (3). Kultaustekniikka on öljykultaus.

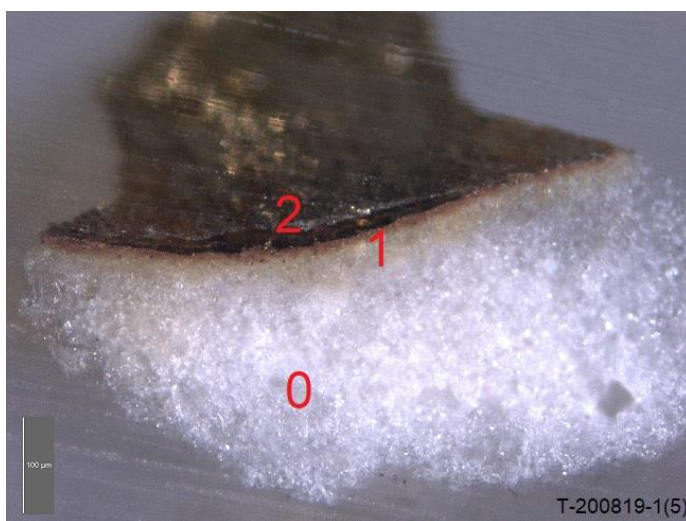
Kuva 21. Poikkileikkausnäyte 5. 100-kertainen suurennos.

Viides näyte (kuva 21) on kehyksen ainoasta aidosti kullatusta koristelistasta. Mikrokooppikuvassa alimpana on jälleen paksu valkoinen liitu-liimapohjustus (0). Pohjustuksen päällä näkyy äärimmäisen ohut punertava polimenttikerros (1), jonka perusteella tämän kourulistan kultaustekniikka voidaan todeta olevan kiiltokultausta. Päälimmäisenä on aito kultalehti (2). Kultaus on suojaamaton.

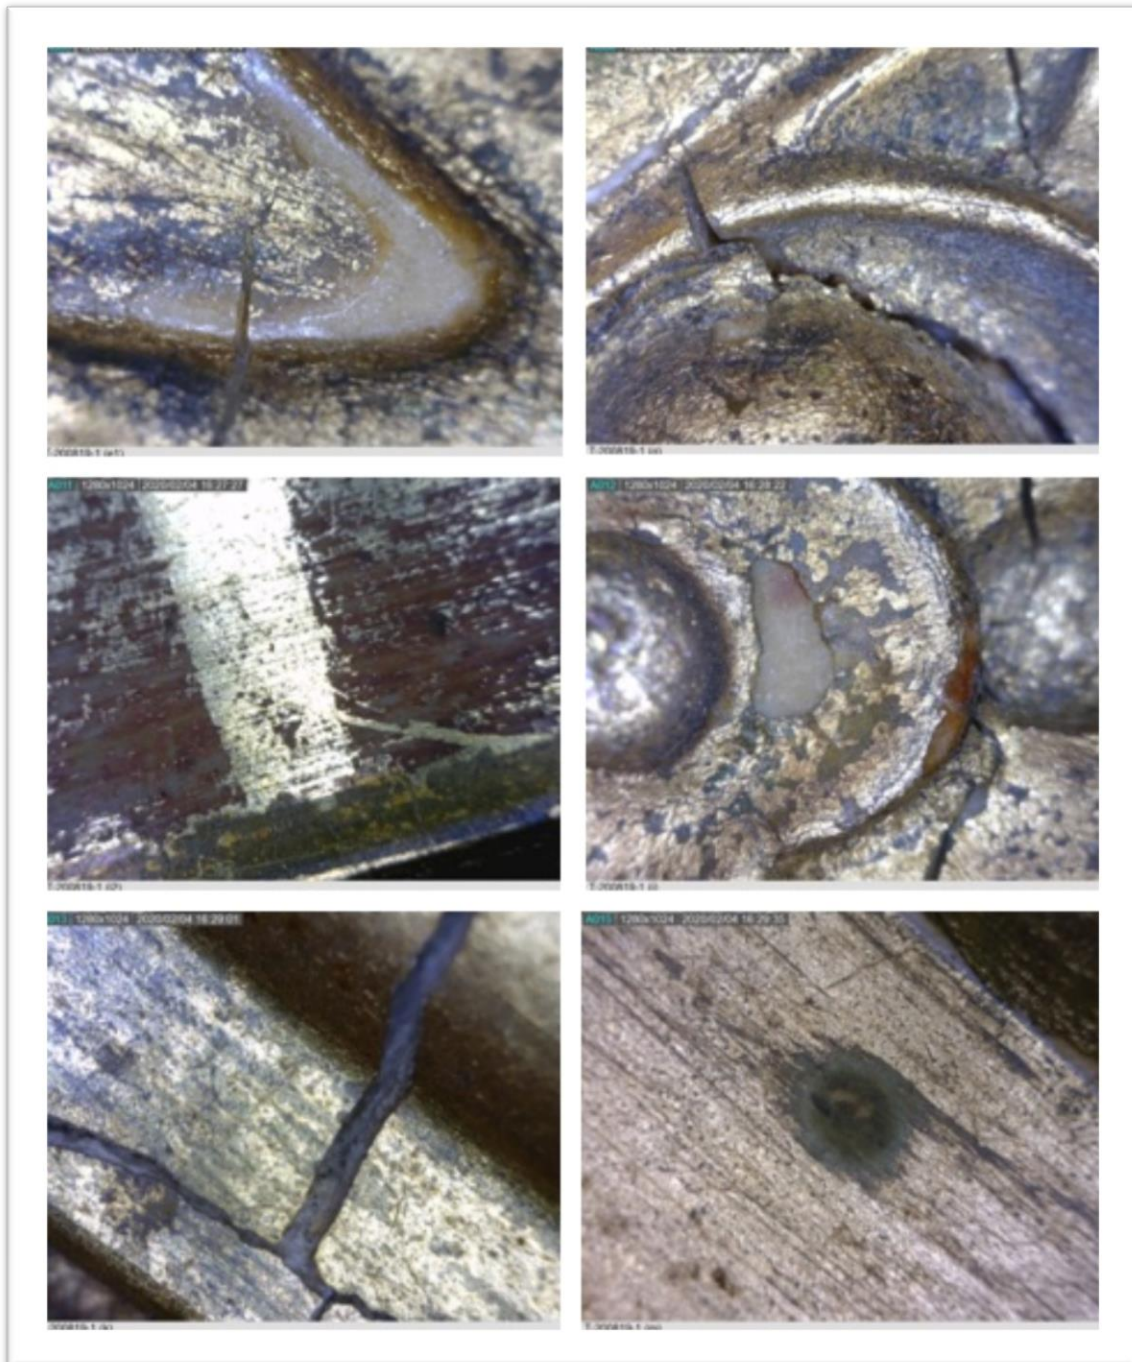
Dino-Lite® mikroskooppikuvat vaurioista
20-kertainen suurennos
