Näsinkallion suihkukaivon konservointisuunnitelma

Pronssi ja kivi ulkoveistoksessa

Metropolia Ammattikorkeakoulu

Opinnäytetyö

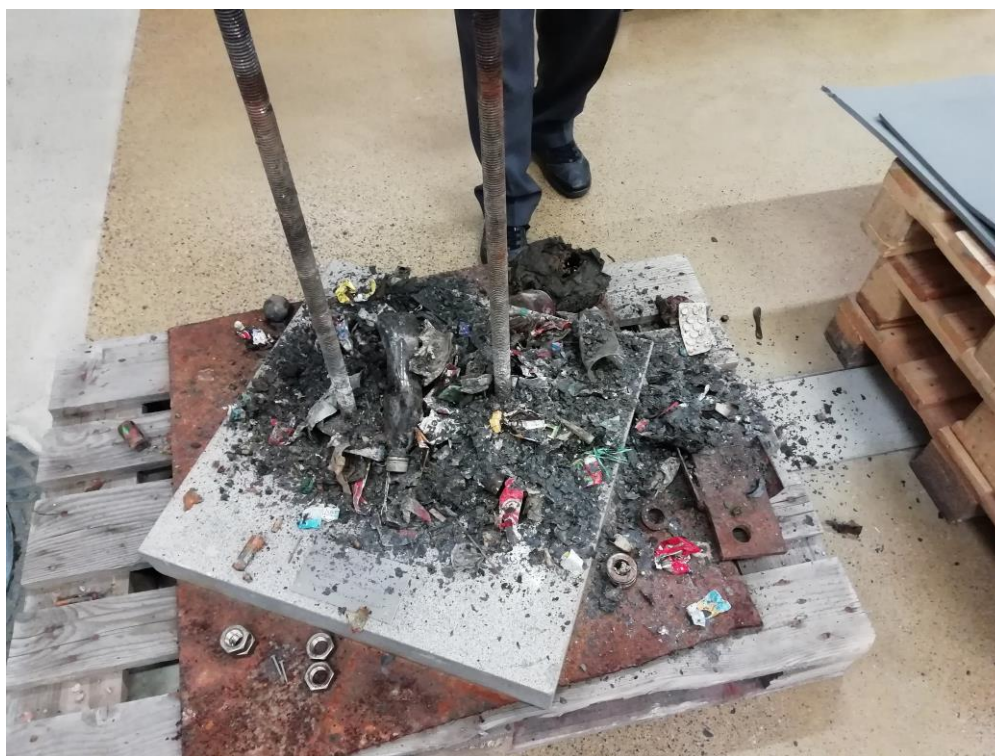
Jos veistoksessa on vettä kerääviä koveria pintoja, joista vesi ei pääse valumaan pois, on huomattu ympäristöstä tulevan lian sakkaantuvan paksuksi kerrokseksi pintaan. Veistosten ja jalustojen pinnoissa on havaittu myös erilaisia likatahroja, joita ei ole välttämättä pystytty tunnistamaan, esimerkiksi steariinia muistuttavia tahroja tai rasvatahroja. Ihmiset saattavat jättää roskia veistosten päälle tai tunkea roskia veistoksissa oleviin koloihin. Tällaisesta toiminnasta esimerkkinä on Tampereen taidemuseon omistama Pekka Kauhaseen *Odottajan puku* (2002). Veistos on sijainnut pitkään Tampereen keskustassa olevalla kävelykadulla. Veistos esittää pukua, joka on täysin ontto sisältä. Puku on luonnollisessa koossa, ikään kuin seisova ihminen sen sisällä olisi kadonnut. Ontto veistos on ilmeisesti toiminut yleisenä roska-astiana, sillä sen sisälle oli kertynyt jätteitä vyötäröön asti (kuva 1).

Kuva 1. Viimeiset roskat *Odottajan puvun* sisältä saatiin pois nostamalla veistos jalustaltaan.

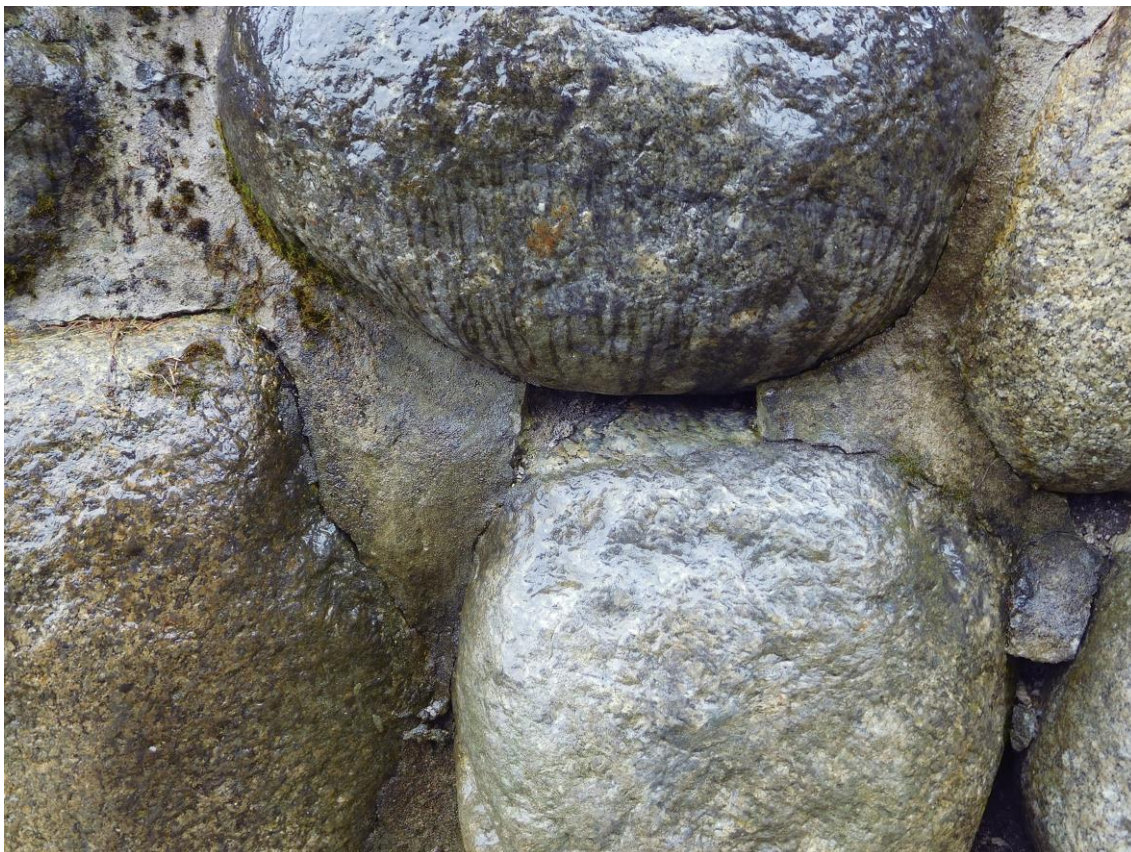
Vanhemmat saumaukset ovat alkaneet haurastumaan. Varsinaisia puutteita kuitenkin on ainoastaan ylimmän altaan ulkoseinän luonnonkivimuurauksessa, jossa suurin osa muurauksesta on alkanut halkeilemaan ja murentumaan (kuva 12). Muurauksesta puuttuu selviä paloja ja osa luonnonkivistä on irronnut paikaltaan. Paikallaan olevien kivien ympärillä on myös halkeilua muurauksessa. Koska suihkukaivo sijaitsee jyrkässä mäessä, voi luonnonkiviseinämän alareunasta huomata selvästi, että maa valuu ja pakenee kiviseinämän alta (kuva 13). Muissa altaiden reunakivissä tai jalustojen kivissä ei havaittu vaurioita tai liikkumista pois paikaltaan. Keskimmäisen altaan kivimuurauksen alareunassa molemmiin puolin allasta on alue, jossa vaikuttaisi olevan jonkinlainen erikokoisista kivistä tehty korjaus (kuva 14).

Kuva 12. Ylimmän vesialtaan ulkoseinämän muuraus on rapautunut.

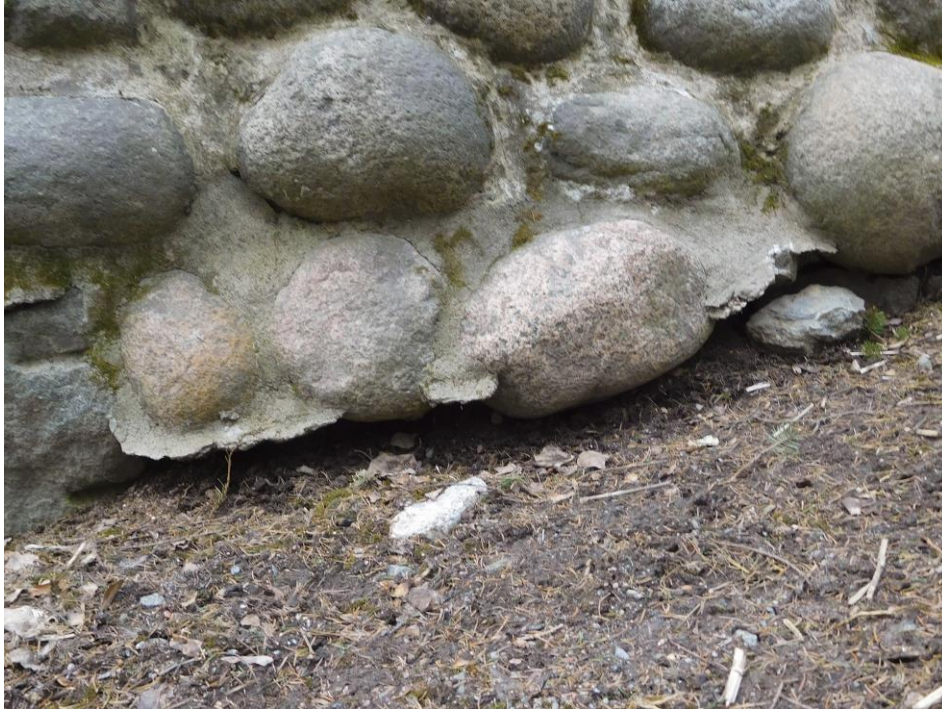
Kuvat 13. Maa valuu ylimmän altaan muurauksen alta pois.

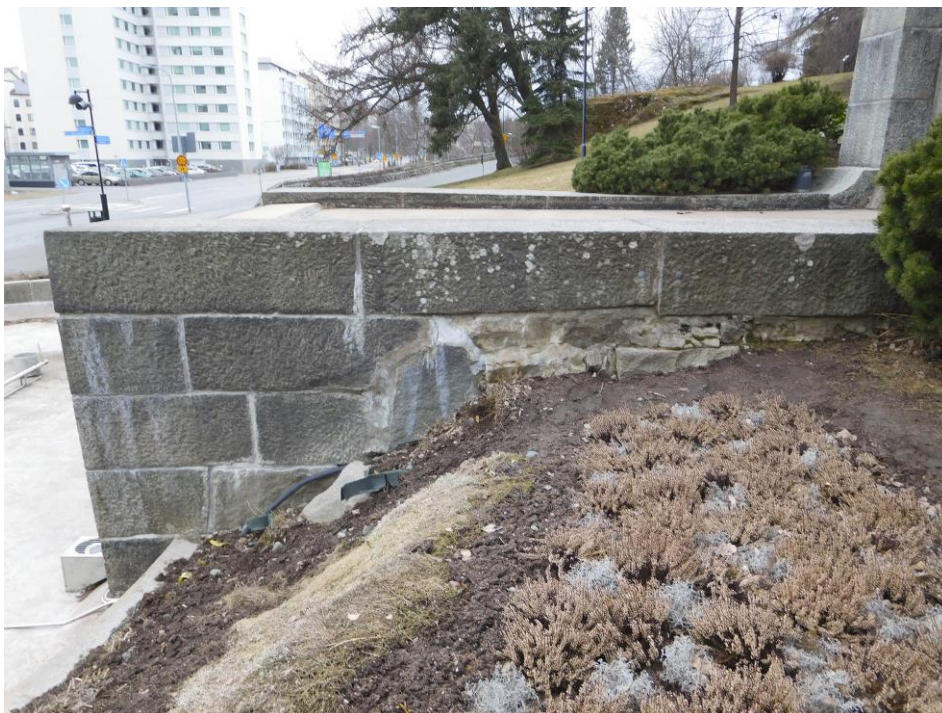
Kuva 14. Keskimmäisen altaan reunakivet. Maan voimakkaan kaartumisen kohdalla näkyy eri muotoisia kiviä muurauksessa.

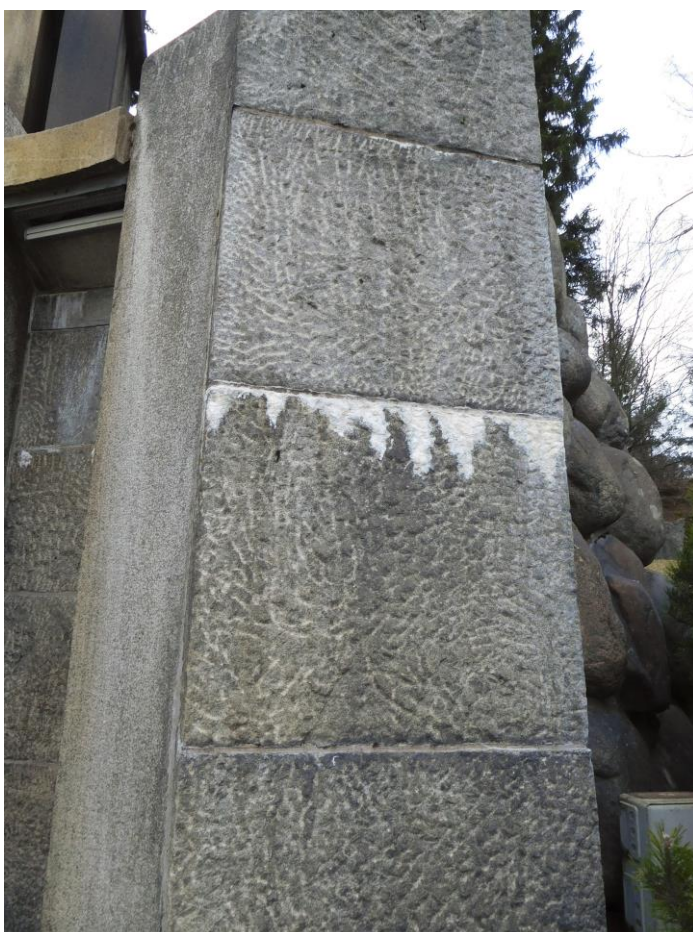
Osassa kivirakenteiden pystyseinämiä voidaan nähdä saumoista lähteviä valkoisia valumia (kuva 15). Valumat ovat joko puuterimaisia tai paksuja ja kovia. Ne voivat johtua saumausaineessa olevan kalkin kulkeutumisesta saumojen ulkopuolelle kivipinnoille veden vaikutuksesta. Kovemmissa ja paksummissa valumajäljissä on voinut tapahtua kalsiumin reagoimista ilmassa olevan hiilidioksidin kanssa, jolloin kalsiumhydroksidi on muuttunut kalsiumkarbonaatiksi kiven pinnassa. Valumat eivät aiheuta rakenteille välitöntä vaaraa, mutta ovat epäesteettisen näköisiä. Kivissä ja vanhoissa saumauksissa kasvaa jäkälää ja sammalta. Kasvustoja on vähän tai ei ollenkaan vesialtaiden kivipinnoilla, mutta luonnonkiviseinämässä on runsaasti erilaisia jäkälä ja paksuja sammalkeroksia.

Kuva 15. Saumauksista tulevia valkoisia valumajälkiä.

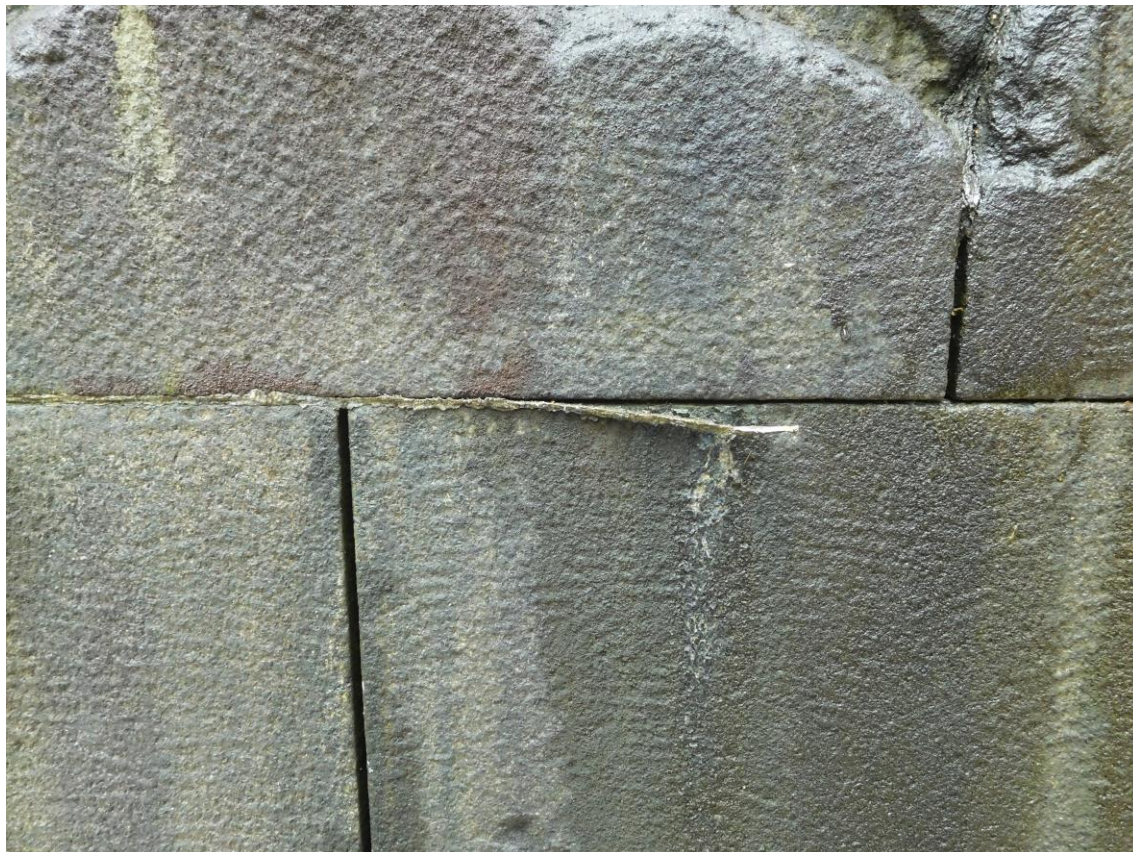
Kuva 16. Pohjanneidon alla olevien jalustakivien välissä olevat lyijysaumaukset ovat kadonneet ja osittain irti.

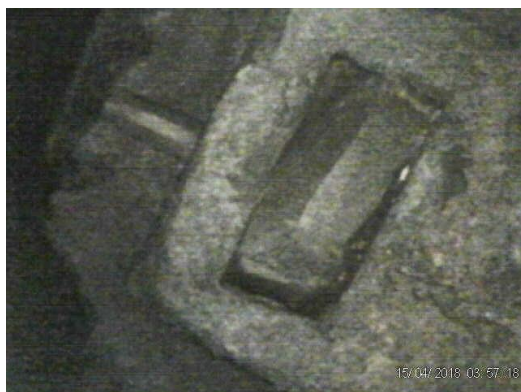
Kuva 18. Endoskooppikameralla saatu kuva Pohjanneidon sisällä olevasta valukappaleiden liitoksesta.

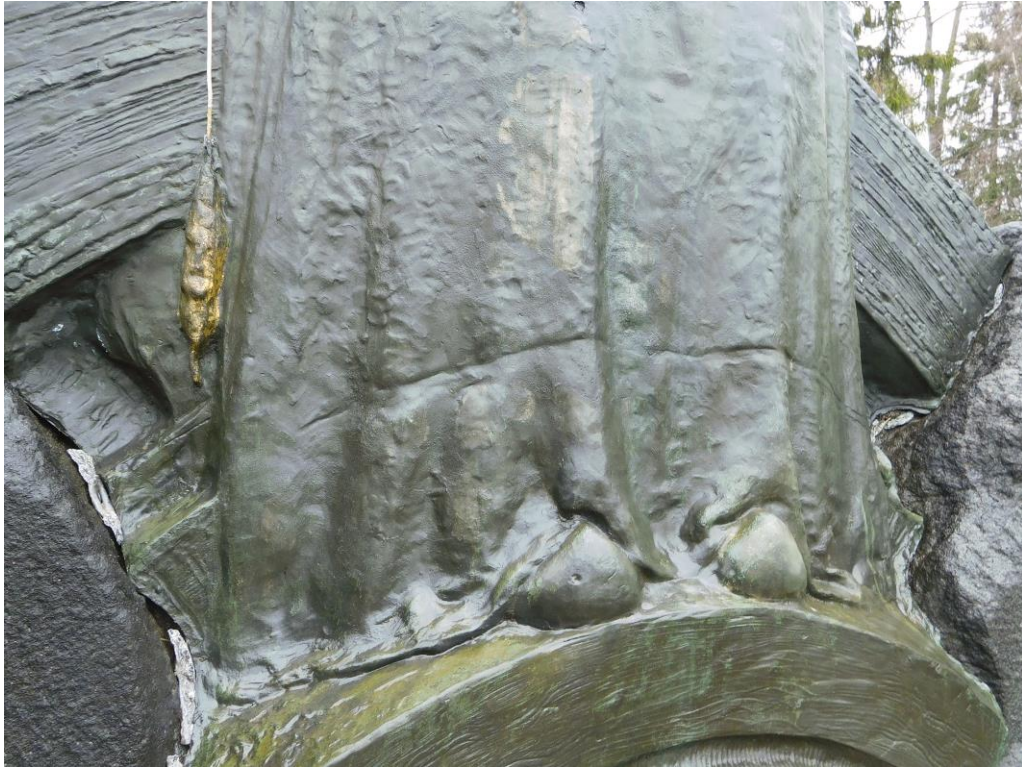
Kuva 19. Pohjanneidon hameessa säären korkeudella näkyy alue, jossa on ohut patinapinta. Kuvassa näkyy lisäksi lyijysaumauksia ja kulunut kultaus lankakerän pinnassa.

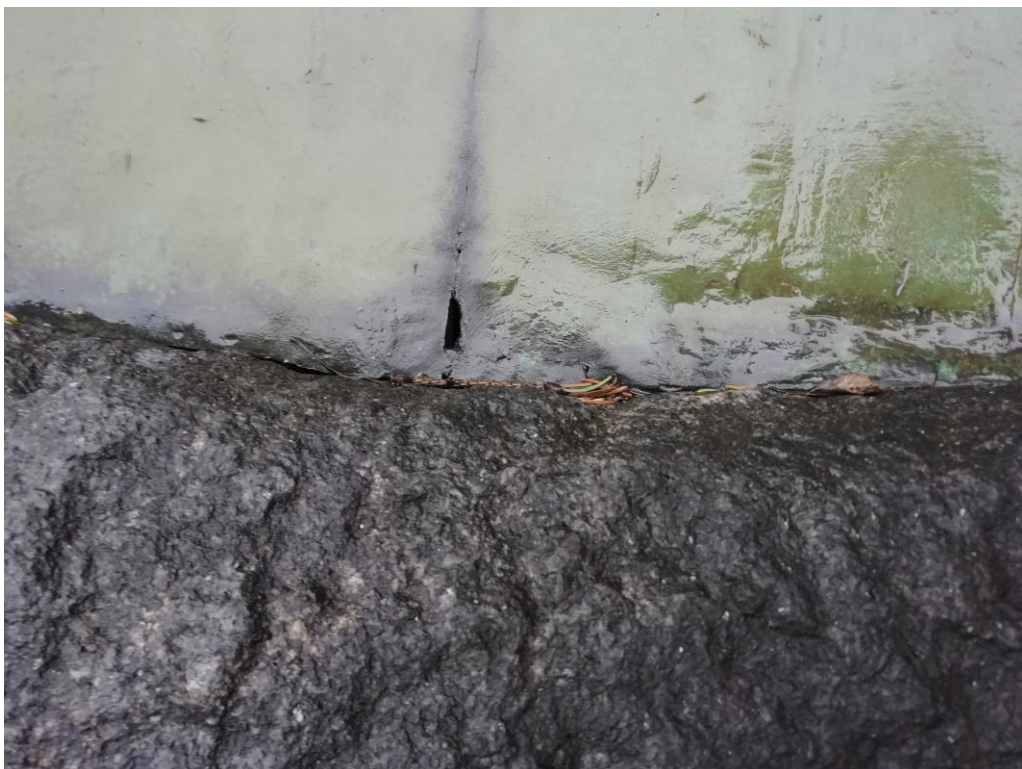
Kuva 20. Pohjanneidon pronssijalustan alareunassa oleva pieni halkeama saumassa.

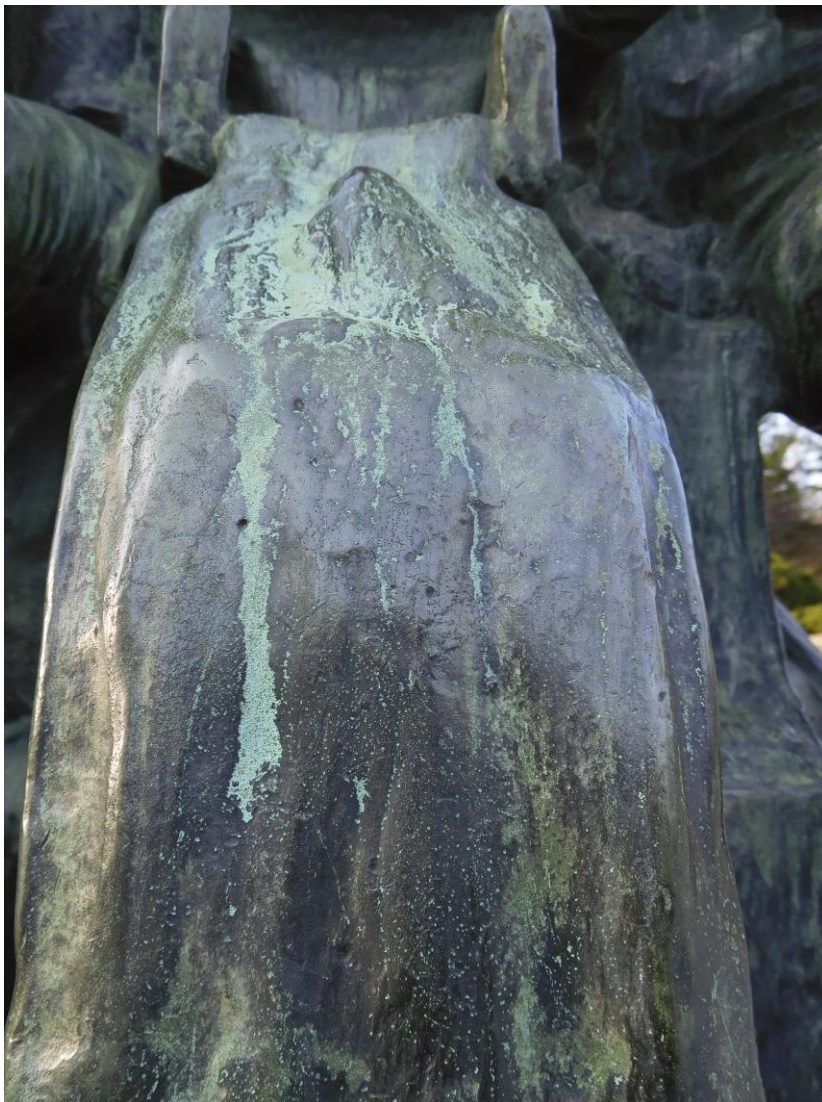
sadeveteen ja kulkeutuu veden valumisen mukana muille pinnoille. Valumia on mustan pinnan päällä ohuina kerroksina, mutta osa valumista on syövyttänyt veistoksen pintaa ja valuma on tehnyt uran pintaan (kuva 22). Strandberg (1997, 92) esittää väitöskirjassaan, että korroosiotuotteiden liukeneminen sateeseen on ollut voimakkaampaa 1950-luvulta lähtien, johtuen sateiden happamoitumisesta. Lisäksi rikkidioksidipäästöjen vähentyessä sulfaattipitoisten vihreiden korroosiotuotteiden muodostuminen olisi hidastunut (mt., 92). Tämä tarkoittaa sitä, että sateen liuottaessa sulfaatteja ja niiden muodostumisen hidastuessa, saattaa vihreä patina ajan myötä ohentua ja esiin tulla punaruskea kupriittikerros tai pronssin puhdas pinta.

Kuva 22. *Isä ja poika* -veistoksessa olevan vesipyörän pintaan on syöpynt vaalean vihreitä valumajälkiä.

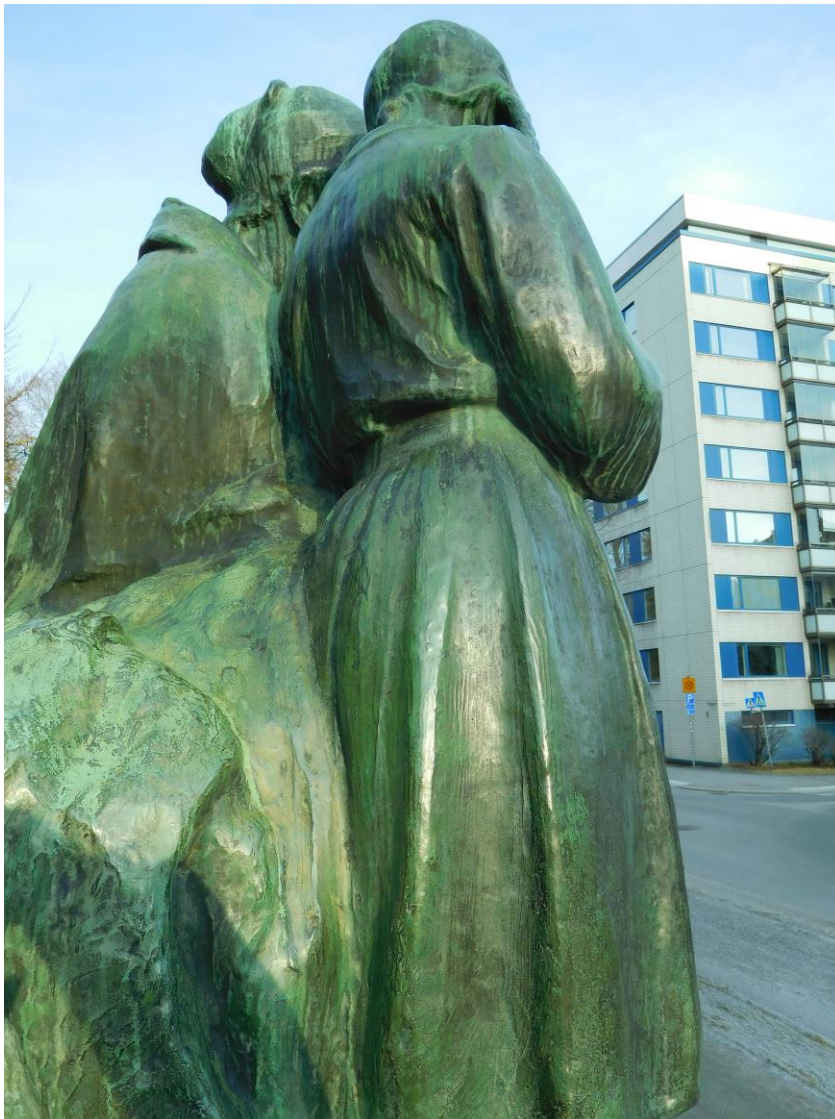
Kuva 23. *Mummo ja tyttö* -veistoksessa näkyy kovia ja kiiltäviä vihreitä pintoja. Lisäksi mummon oikean kyljen alueella näkyy ohuempaa patinapintaa ja pronssi hieman kuultaa läpi.

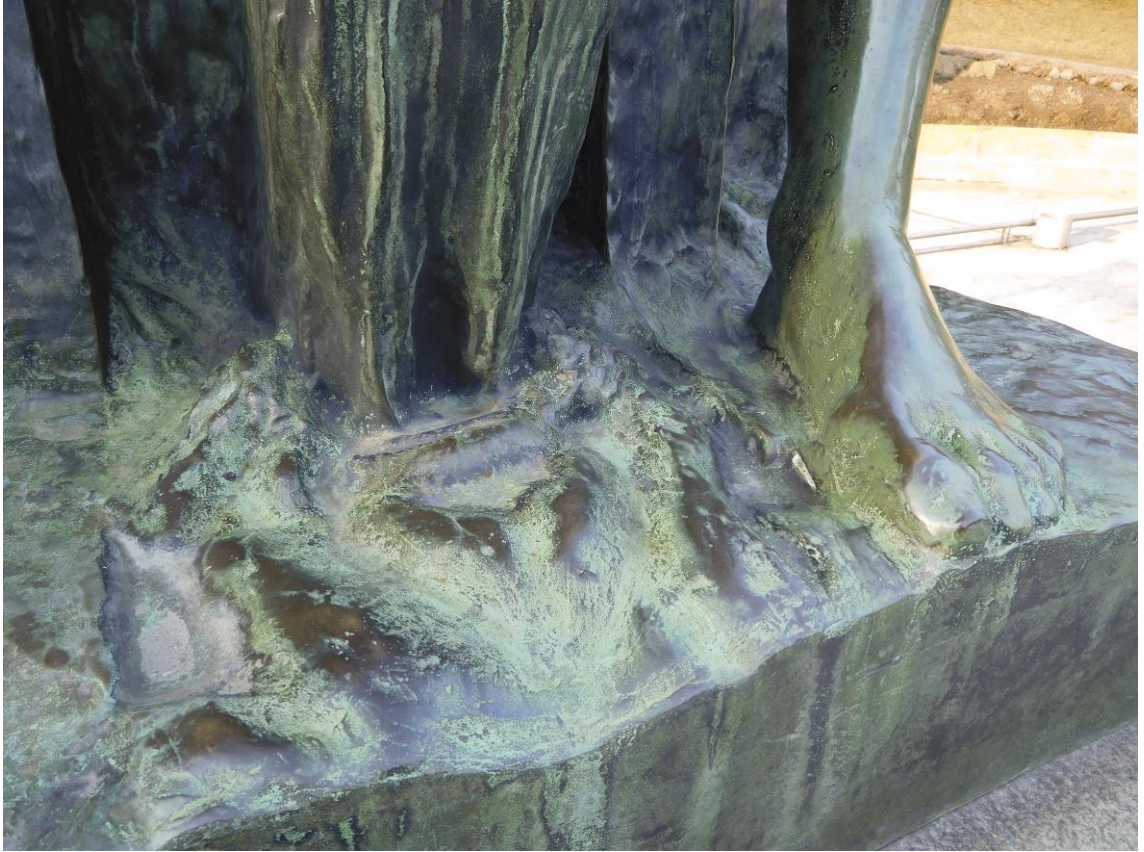
Kuva 24. *Isä ja poika* -veistoksen jalustassa sekä pojan jalkapöydässä patina on kulunut luultavasti ihmisten koskettelun seurauksena.

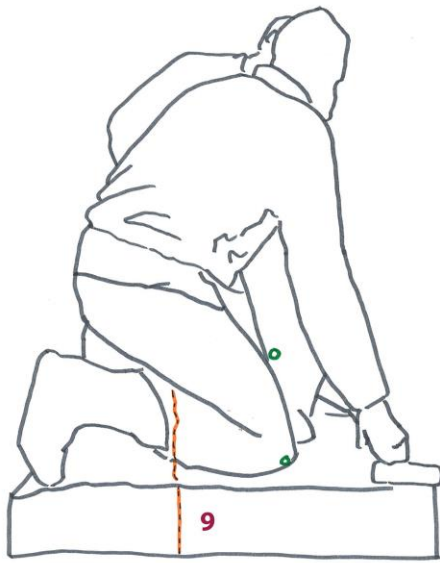
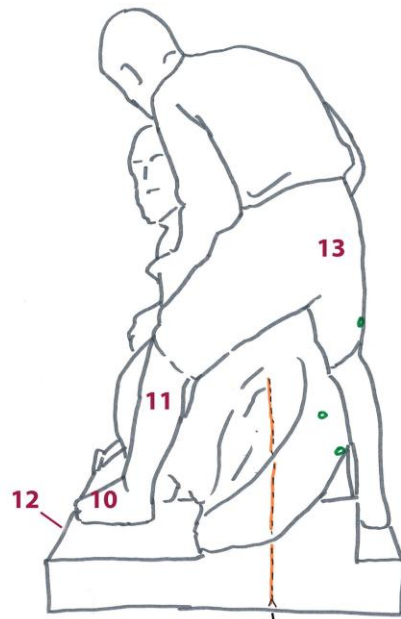
sauma auki n. 3 mm

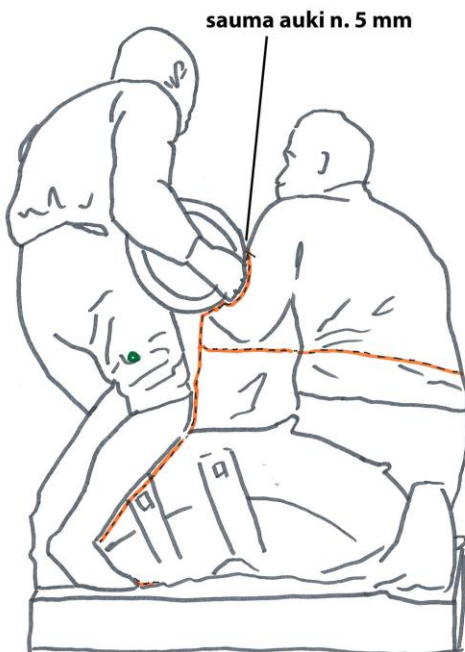
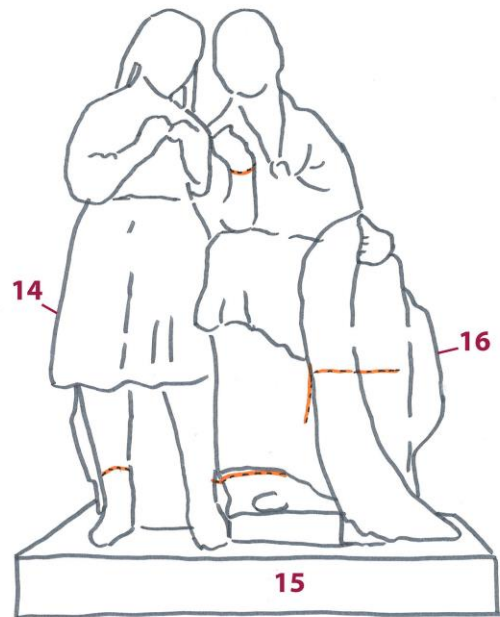
sauma auki n. 3 mm
