Intarsiakoristeltu peilillinen sifonieeri

Materiaalitutkimus, konservointi ja restaurointi

Opinnäytetyö

28.4.2020

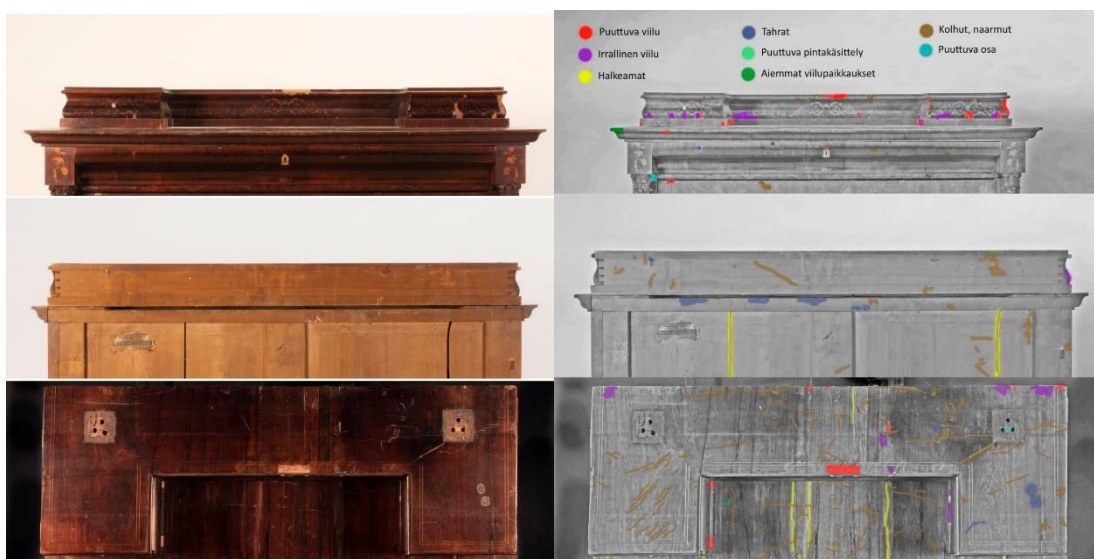
Kuva 4: Vasemmalla studiokuvat laatikostosta edestä, takaa ja ylhäältä. Oikealla vauriokartoituskuvat laatikostosta.

Yläreunan etukeskiosassa on selvästi tehty myöhempi sokkopuun korjaus, joka on viilun puuttumisen vuoksi melko näkyvä (kuva 4). Kannessa on paikat peilin tukipylväille ja ne näyttävät vaurioituneen. Osa kannen puusta on revennyt ja jäänyt kiinni pylvään pohjaan. Vetolaatikoiden sisärakenteissa on myös sinkkaliitokset, ja kokonaisuutena laatikot ovat selvästi jossain vaiheessa olosuhteiden muutosten vuoksi käyristyneet. Niiden käsittely on siis hyvin riskialtista. Kummankin käyristymää täytyy vääntää hieman vastaan, jotta laatikot saa lokeroistaan ulos tai takaisin sisään. Laatikoiden sisäpinnat on jostain syystä lakattu. Vasemman laatikon etulevystä puuttuu suuri pala viilutusta, sekä luinen vedin. Oikean laatikon etulevyssä on myös viiluvaurioita ja -puutteita.

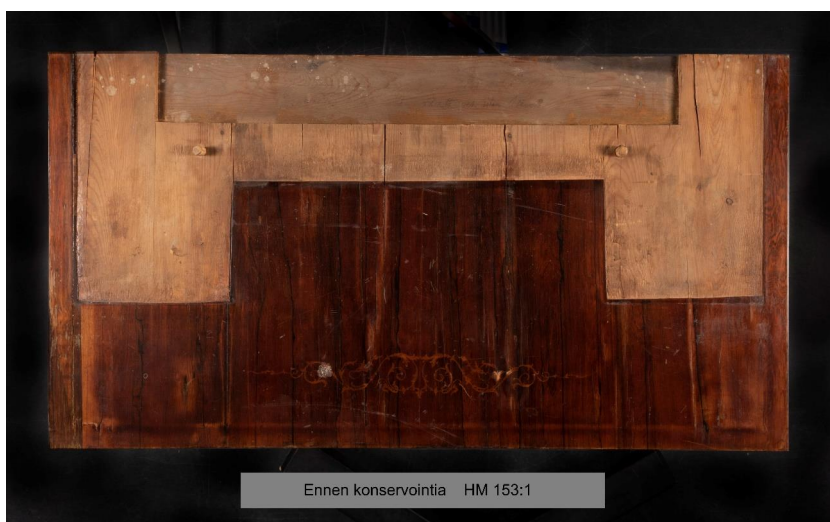
Lipaston pöytätasona toimiva kansi näyttää suttuiselta. Sen pintakäsittely on naarmuinen, hilseilevä ja likainen. Lipaston yläreunaa koristaa biedermeier-tyylille ominainen alaspäin kapeneva kaareva listoitus (Angus 1987). Se näyttäisi rakenteellisesti olevan erillinen lipaston rungosta, mutta kannen viilutuksen on selvästi tarkoitus peittää sauma. Viilu on nähtävästi kuitenkin kärsinyt reunalistojen takia. Lipaston kannen sädemitta on 1330 mm. Oikeassa kulmassa on selkeitä repeämiä, ja muualla suoralinjaista kulumaa. Varsinkin etureunassa oleva lista on hieman painunut, jolloin se ei ole enää samassa linjassa kansirakenteen kanssa. Kannen oikeassa reunassa pintakäsittely on halkeillut ja muodostanut kovan, irrallisen ja läpinäkyvän kalvon. Viilutuksessa on nähtävissä useita myöhempiä paikkauksia (kuva 6).

Kuva 6: Studio kuva kannesta ilman laatikostoa ennen konservointia.

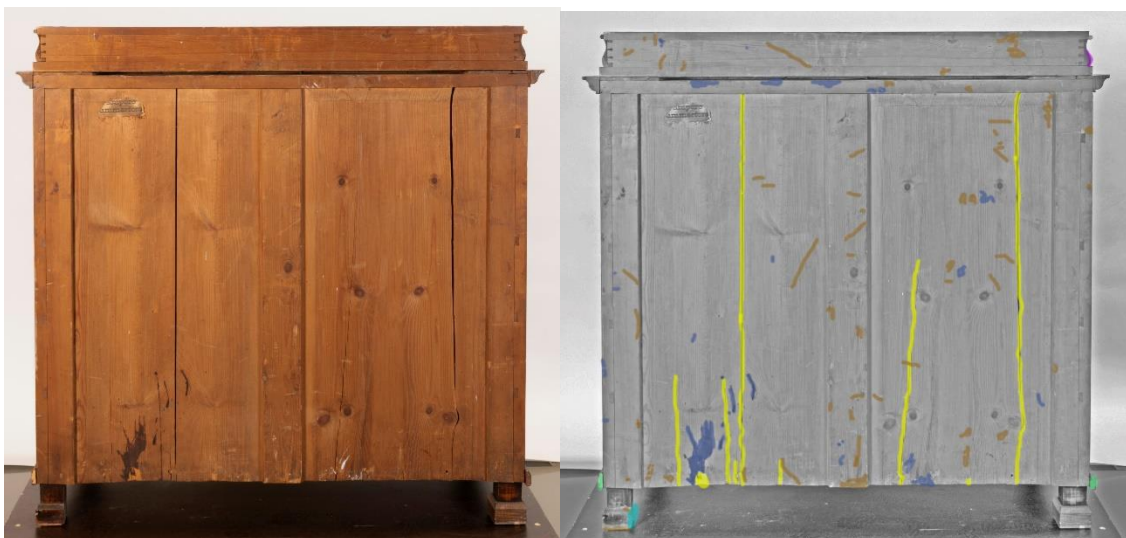
Takalevy koostuu kolmesta tukilaudasta, joiden väliin on kiinnitetty kaksi 422 mm levyistä kappaletta (kuva 11). Tällaisen konstruktion on tarkoitus turvata lipasto liikkeeltä (Edwards 2000). Molemmat välikappaleet ovat pahasti halki. Takalevyn laudoitus on mahdollisesti naulattu alareunoista kiinni myöhemmin, sillä reunuksissa on myös puutapit. Pinnassa on likaa, naarmuja ja kolhuja, sekä vasemmassa alanurkassa isompi roiske jotain tummempaa ainetta. Samassa kohdassa, paitsi ylempänä on liimattu, reunoista repeillyt paperi, jossa lukee "Tampere, Tammerfors". Vasemman puolen alalistan päätypuu on vaaleampaa kuin oikea, mistä voi päätellä sen olevan uudempi ja myöhemmin lisätty.

Kuva 11: Vasemmalla studiokuva lipastosta takaapäin ennen konservointia. Oikealla vauriokartoituskuva.

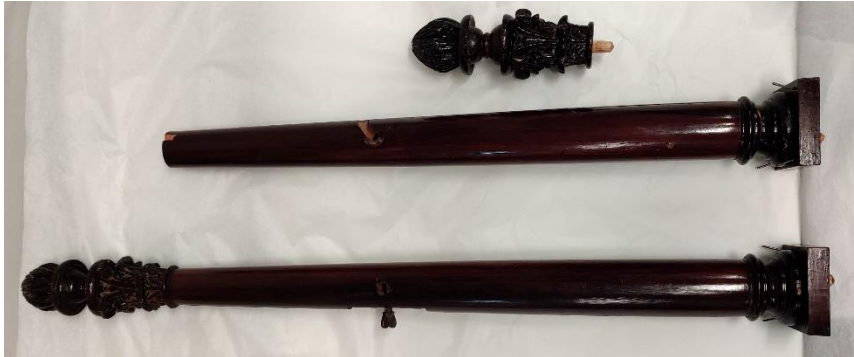
Vasemmassa pilasterissa on vahvistettu aukko peilin kannaketappia varten, jonka pystyy kiristämään kiristysruuvilla, kun taas oikeassa vain ura sujuvaa paikalleen asettamista varten. Oikean pylvään ylempi korinttilais-nuppi kukkaisnuppu-yksityiskohtineen on ir-

ronnut vauriota (kuva 12). Liitoskohtansa vuoksi se on kuitenkin uudelleenkiinnitettävissä. Pylväiden viilutus on siististi paikoillaan ja hieman likainen. Viilun saumakohta on melko näkyvä, mutta muuten oikein hyvässä kunnossa.

Kuva 12: Peilin kannakepylväät ennen konservointia.

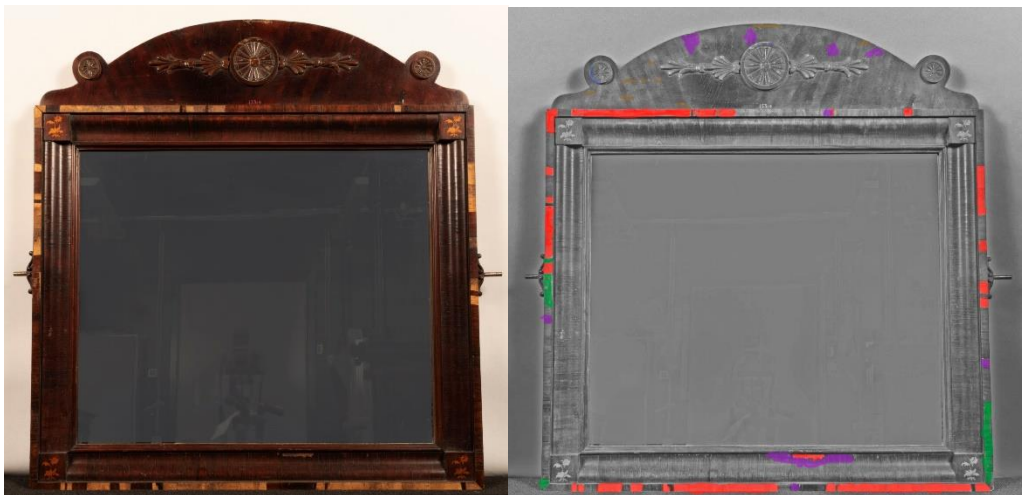
Suorakaiteen muotoinen, 754 mm leveä ja 650 mm korkea peili on kehystetty viilutetulla havupuulla. Kehyksen uloimmat reunat ovat myös korkeimmat, ja huonoimmassa kunnossa (kuva 13). Jokaiselta sivulta puuttuu merkittävä määrä viilua. Osa aiemmista korjauskiinnityksistä on tehty huonosti, jolloin palat ovat kiinnittyneet vinoon. Uloimman reunan sisällä jokaisessa nurkassa on neliskulmainen koristus, joissa on kukka-aiheiset puu-upotukset vaaleammasta puulajista, kuten lipastossa. Näiden välissä kulkee kaarevat viilutetut loivan s-kirjaimen muotoiset koristelistat.

Kuva 13 Vasemmalla studiokuva peilistä edestä päin. Oikealla vauriokartoituskuva.

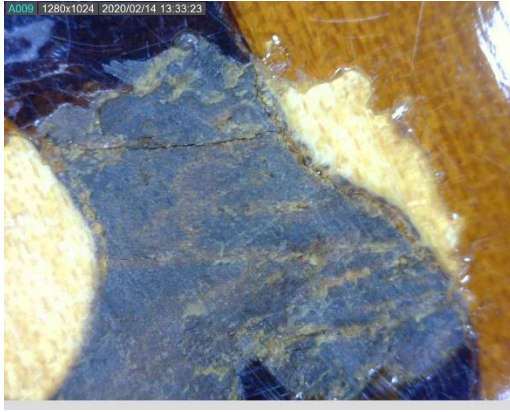
Kuva 1: Oikean sisälaatikoston keskimmäisen etulevyn intarsian "vaalea" kohta. Pinta-käsittely puuttuu ja se on luultavasti lohjennut irti.

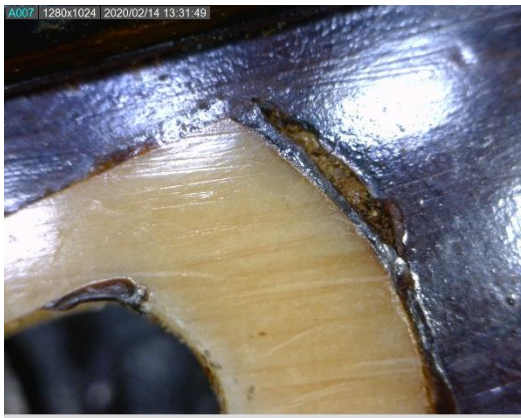
Kuva 2: Pienen oven lukon reikä. Halutaan tutkia tarkemmin, miltä luun pinta näyttää. Nähtävissä naarmuja ja sävyeroja. Viereinen viilu myös naarmuuntunut.

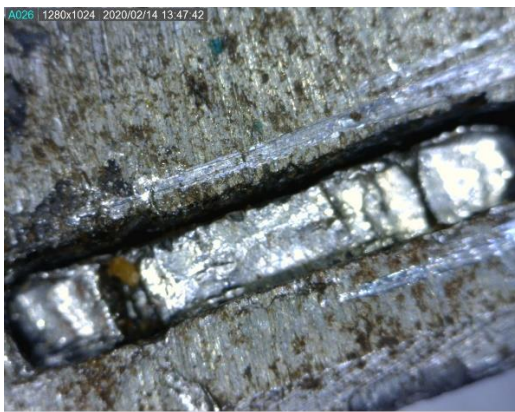
Kuva 3: Kuva alimman laatikon lukosta. Tutkitaan metallin pintaa, josta heti nähtävissä naarmuja, likaa ja hyvin vähän korroosiota.

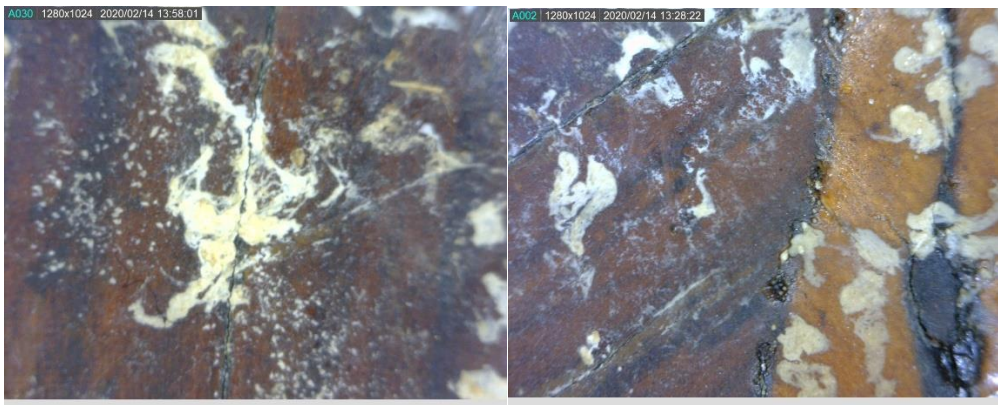
Kuvat 8 ja 9: Molemmat kuvat kannen intarsian oikean reunan suuresta tahrasta. Lika on paksua ja valkoista pieninä roiskeina. Puun halkeamat halkaisseet myös tahrat, joten lika on seissyt siinä luultavasti kauan.

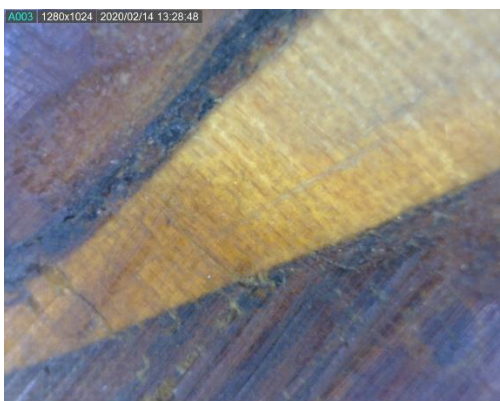
Kuva 10: Kannen intarsian vasemman laidan sävyerokohta. Pintakäsittely kulunut pienenköstä kohdasta ja vaalea puu näkyy paremmin.

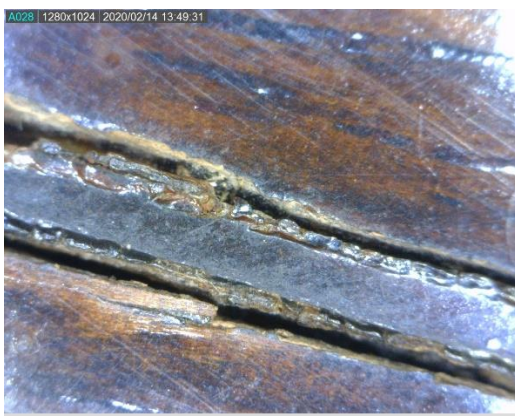
Kuva 13: Vasemman kyljen läpäisevä halkeama. Kuva noin 150 mm päästä yläreunasta. Halkeamien välissä kulkeva ”soiro” liikkuu ja tarvitsee luultavasti tukea.

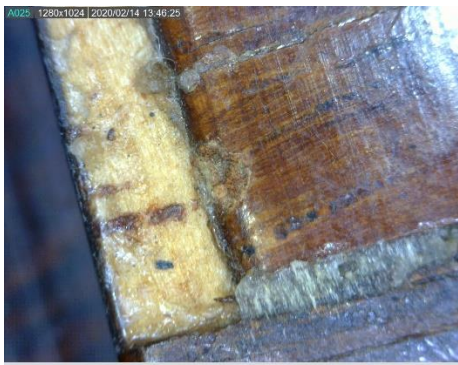
Kuva 14: Peilin kehyksen etupuolen oikeasta reunasta, jossa viilu on uudelleen kiinnitetty, mutta vinoon.

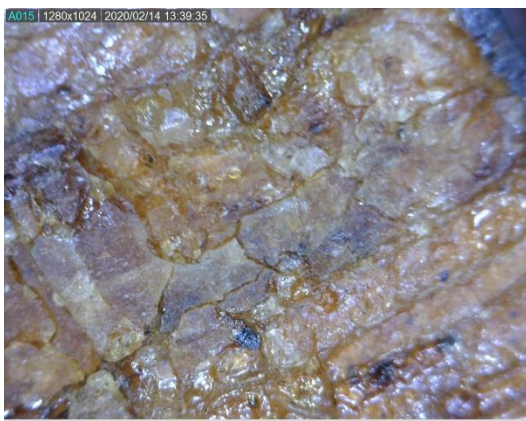
Kuva 15: Peilin kehyksen etupuolen yläreunasta viiluton kohta, jossa paksusti kuivunutta liimaa. Oletettavasti eläinliimaa.

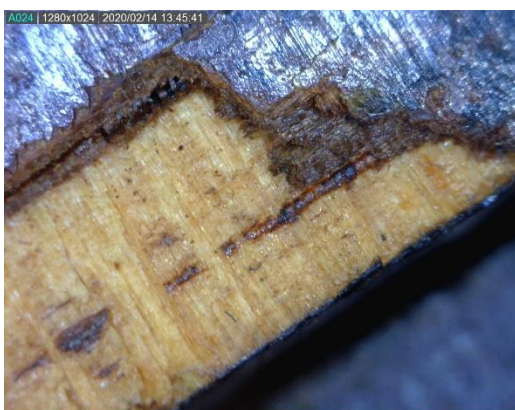
Kuva 16: Peilin kehyksen etupuolen oikeasta yläkulmasta, jossa viilu on vaurioitunut.

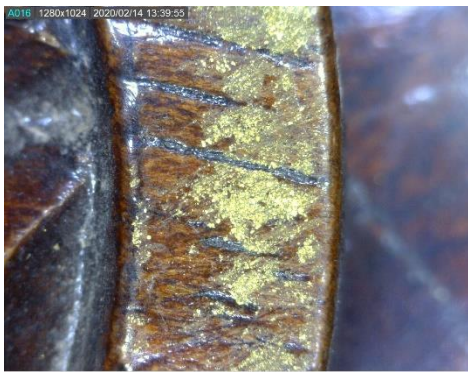
Kuva 17: Peilin kehyksen etupuolen otsalaudan oikea rosettikoristus. Pinta näyttää likaiselta, mutta mikroskooppikuva osoittaa siinä olevan jonkinlaista "kultamaalia", lisätutkimukset XRF:llä.

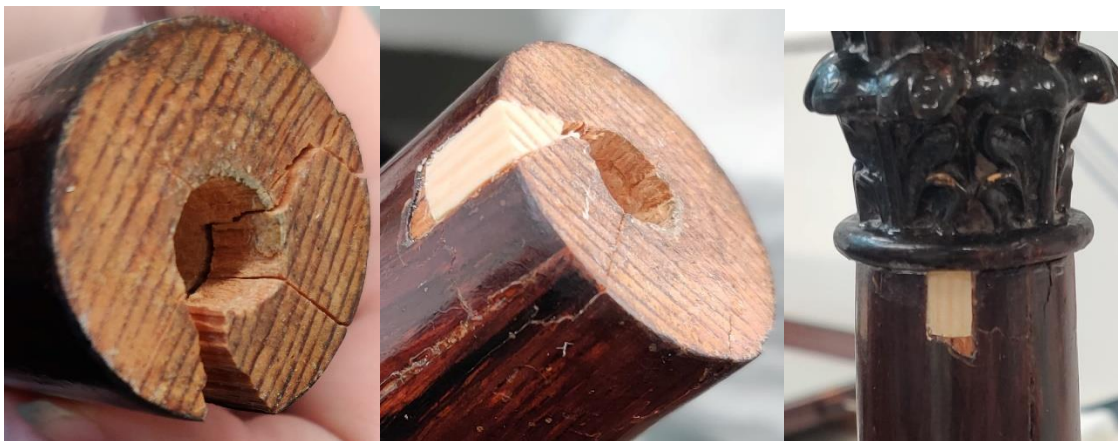
Kuva 17: Vasemmalla pylvään vaurioitunut pylvään liitoskohta. Keskellä havupuinen uusi paikkaus. Oikealla pylvään nuppi kiinnitettynä.

Oikeanpuoleisen pylvään koristenupin liitoskohdassa olevat rakenteelliset vauriot piti liimata yhteen (kuva 17). Jokaisen halkeaman väliin ruiskutettiin lämmintä kalaliimaa ja

pääty laitettiin puristuksiin. Puristimien välissä käytettiin jälleen Melinex®:iä ja huopapaloja. Liiman kuivuttua yli vuorokauden, pylvään pään vaurioituneeseen kohtaan veisteltiin havupuinen paikkapala. Samaan aikaan pylvään nuppi liimattiin yhteen samoilla edellä mainituilla menetelmillä.

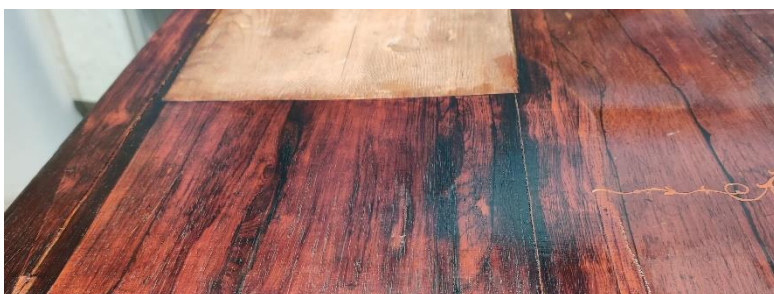
Kuva 19: Paljaan viulun ja sellakan reaktiona väri muuttui purppuraiseksi.

Tilanne näytti normaalilta ja koko kanteen päätettiin sivellä ohut kerros sellakkaa. Hetken kuluttua pinnassa oli heti nähtävissä, ettei sellakka poistanut juurikaan pintakäsittelyn aiempia ongelmia. Etureunan kumalliset raavintajäljet jäivät vielä himmeäpintaisiksi, suurin osa harmahtavista ja isoista naarmuista jäivät entiselleen ja jonkin ajan kuluttua vasemman etukulman alue alkoi kupruilla ja pehmentyä. Kannen pintaviilu reagoi myös odottamattomasti sellakan kanssa ja sen sävy muuttui hyvin tummaksi purppuraiseksi (kuva 19).

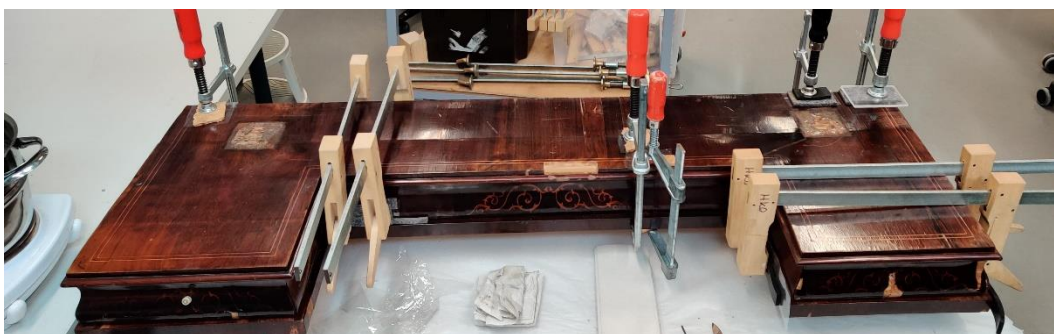
Sifonieerin muutamissa ulkopinnoissa viilutus oli joko irti, löysästi kiinni tai noussut kuplaksi. Tehtävänä oli siis puhdistaa viilujen alta mahdollisimman paljon vanhaa liimaa pois, jotta pinnat ovat tasaisemmat. Sifonieerin mukana museolta tuli pieni pussillinen huonekaluun kuuluvia viilun palasia, joille etsittiin oikeat paikat. Suurin osa niistä kuului joko irralliseen laatikostoon tai peilin kehykseen.

Kuva 22: Laatikoston alkuperäisten viilujen kiinnitys.

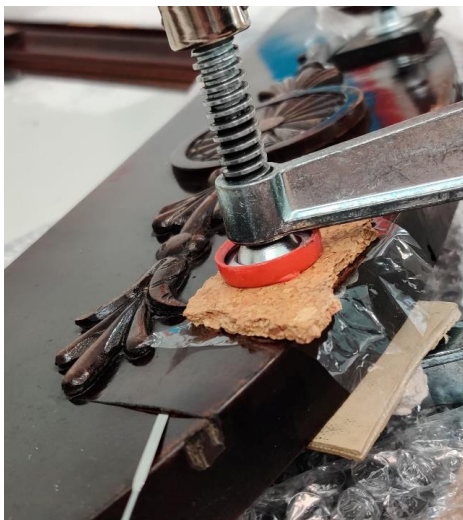
Otsalaudassa koko etusivu ja kyljet on viilutettu. Suurempia puutoksia ei ole havaittavissa, vaan enimmäkseen syvälle ulottuvaa irronnutta pintaa. Viilun alunen käytiin läpi spaattelilla ja kapeammaksi veistetyllä bambutikulla, jotta vanhoja kuivia liimoja saataisiin pois tieltä. Viilua myös kostutettiin hieman, jotta se joustaisi paremmin toimenpiteen aikana.

Kuva 24: Kalaliiman levitys peilin otsalaudan viilutuksen alle spaattelilla.

Pinnassa on muutama pitkähkö halkeama, joista levitettiin lämmintä kalaliimaa mahdollisimman syvälle spaattelin avulla (kuva 24). Lopuksi pinta painettiin puristuksiin edellä mainituilla menetelmillä.
