Kristina Katarina Roosin muotokuva

1800-luvun öljyvärimalauksen konservointi ja
attribuointi

Opinnäytetyö

29.4.2020

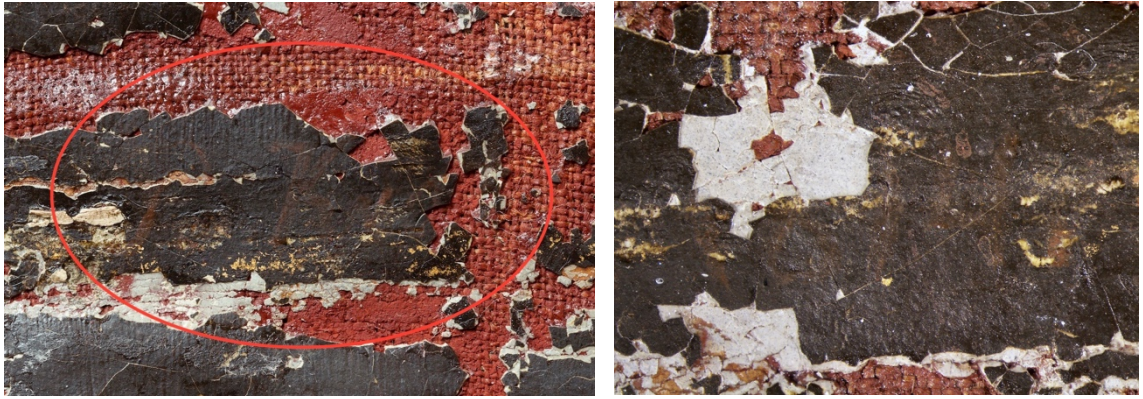
Teoksen konservoinnin aikana likaisen lakan alta tuli esiin kirjaimia maalauksen vasem-
masta alakulmasta. Tekstistä on erotettavissa: P K-- K--. Katkoviivat tarkoittavat, että sana jatkuu, mutta siitä ei saa riittävästi selvää. Ensimmäisen K-kirjaimen jälkeen näkyy todennäköisesti kolme kirjainta (kuva 8), joista jälkimmäinen voisi olla pieni a tai s. Kirjainten jälkeen on suurehko maalinpuutosalue, joka johtuu maalauksen taittamisesta pienempään kokoon. Vaurioalueen jälkeen teksti jatkuu, mutta siitä voi varmaksi erottaa vain K-kirjaimen. Kirjoituksen jälkeen viimeisenä näkyy luku 14, jota ennen on todennäköisesti ollut luku 18. Vuosiluvun alkuosasta on kuitenkin säästynyt vain numeroiden ala-osa (kuva 9). Teoksen valmistusvuodeksi voidaan siis todeta vuosi 1814, jolloin Kristina on ollut naimisissa ja ollut noin 33-vuotias.

Kuva 8. Maalauksen vasemmassa alakulmassa on tekstiä pahasti vaurioituneella alueella.

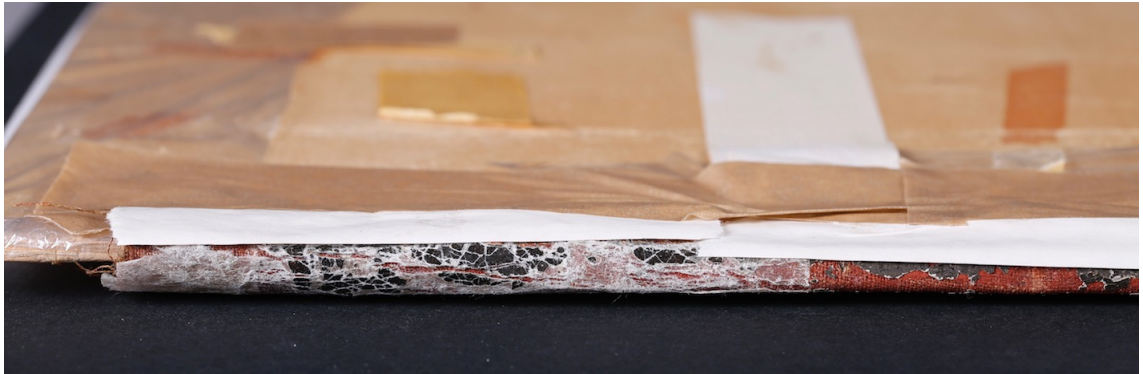
Maalauksen rakenteen ja kunnon kartoitus aloitettiin tutkimalla teosta paljain silmin ja leikkausmikroskoopilla. Teos ei konservoinnin aloittamishetkellä ollut pingotettuna kiilakehykseen, vaan oli kiinnitetty pahville. Maalaus oli kiinnitetty Melinexillä® päällystetylle pahville liimapaperin ja teipin avulla teoksen yläreunasta niin, että yläreuna oli taitettu pahvin taakse kiinnitystä varten (kuva 10). Maalauksen yläreunan taitekohta oli erityisen kovassa rasituksessa, sillä teoksen koko paino riippui taitoksen varassa dokumentointivalokuvauksessa (liite 1). Taitoskohdasta oli irronnut maali- ja pohjustuskerroksia.

Kuva 10. Maalaus kiinnitettynä levyllä ennen konservointia, yksityiskohtakuva kuvapuoli alaspäin kuvattuna.

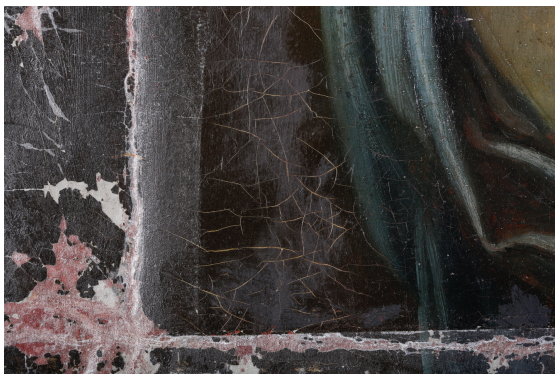
Kuva 13. Maalauksen vasemmassa alakulmassa olevia kuivumiskrakelyyreja on restaurointi-maalattu piiloon aikaisemman konservoinnin yhteydessä.

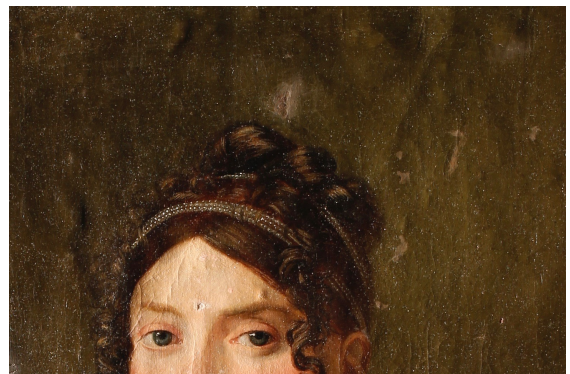
Maalausta tutkittiin sivuvalossa, jotta sen kuntoa voitiin arvioida (liite 2). Sivuvalossa näkyivät selvästi maalauksen krakelyyrit ja deformaatio (kuva 14). Maalauksen hahmon dekolteealueen krakelyyrikuvio erottuu hyvin sivuvalossa, mutta maalipinta ei vaikuta irtoilevalta. Maalauksen tummalla alueella, kuten vasemmassa alareunassa on kuivumiskrakelyyreja, mitkä ovat todennäköisesti syntyneet lakkauksen yhteydessä (Costaras 2017, 16) (kuva 13). Maalipinnan päällä ollut lakkakerros on todennäköisesti kuivunut maalipintaa nopeammin ja on kutistanut maalikerrosta kuivuessaan. Maalauksen krakelyyrikuvio ja irtoilevat maalifragmentit näkyvät selvästi myös maalauksesta otetussa röntgenkuvassa (liite 5).

Kuva 14. Osa maalauksen deformaatiosta johtuu epätasaisesta pohjustuksesta, joka jäykistää maalausta paikallisesti. Yksityiskohtakuva, sivuvalo vasemmalta.

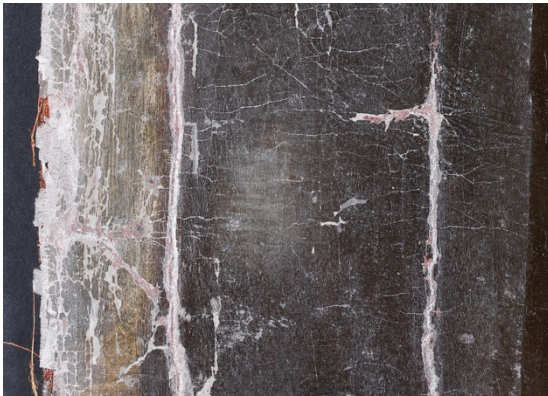
vaattori, jonka henkilöllisyys ei käy ilmi muistiinpanoista, on kirjoittanut maalauksen reunojen olevan repeytyneet. Merkinnoissa todetaan myös, että maalauksen väri on suojattu, taitokset on silitetty auki ja maalauksen kuhmuja on yritetty suoristaa silittämällä. Värin suojaamisella on todennäköisesti tarkoitettu pintasuojauksia, joka on tehty maalauksen kaikista heikoimmille alueille eli reunoille. Aiempia merkintöjä ei ole päivätty, mutta erikseen mainittuna päivämääränä 18.6.1974 konservaattori on kirjoittanut, etteivät maalauksen muhkurat ole silinneet. Toimenpiteessä maalauksen pintasuojaukset ovat kiinnittyneet hyvin tiukasti vaurioituneeseen maalipintaan. Osa maalipinnasta on paremmin kiinni pintasuojauksessa kuin pohjustuksessa. Vasemmassa reunassa on lisäksi vaaleampi soikion muotoinen alue, joka vaikuttaa lämpövauriolta (kuvat 15 & 16).

Kuva 15. Mahdollinen lämpövaurio ennen konservointia pintasuojauksen alla.

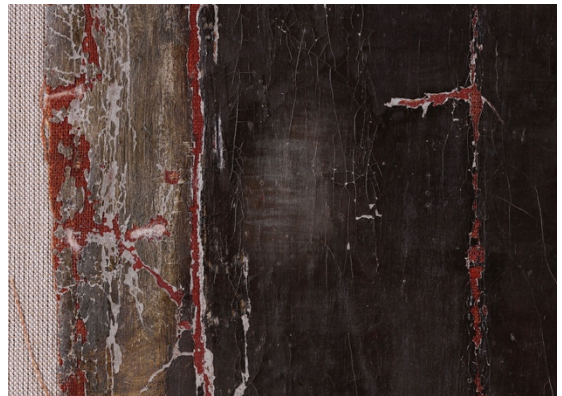
Kuva 16. Yksityiskohtakuva vaurioalueesta kosteuskäsittelyn jälkeen.

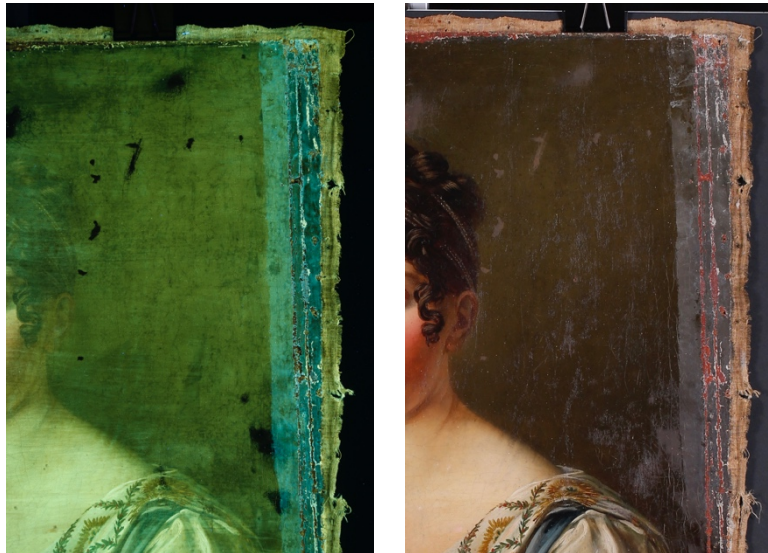
Kuva 17. Maalauksen yksityiskohta ultraviolettivalossa pintasuojauksen poiston jälkeen.

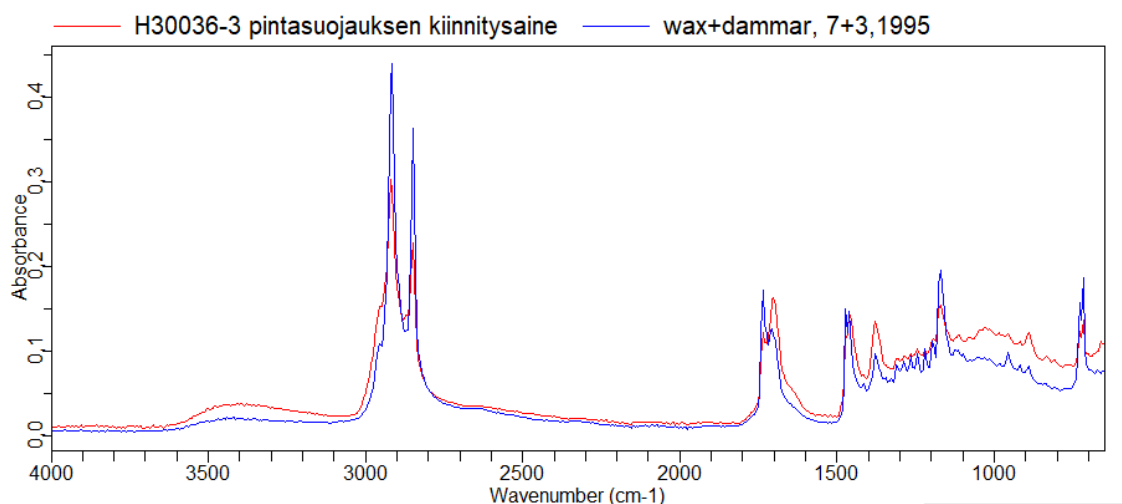
Kun pintasuojauksen poistoa ei saatu aloitettua odotetusti, palattiin materiaalitutkimuksen pariin. Ultraviolettifluoresenssivalokuvaa tarkasteltiin uudelleen, jolloin huomattiin, että pintasuojauksen kiinnitysaine fluoresoi sinivihreänä. Tätä oli alun perin pidetty japaninpaperin selluloosan fluoresenssina. Päivänvalossa kirkkaan värisestä kiinnityssainesta otettiin myös näyte, joka ajettiin infrapunaspektrometrillä (FTIR) (liite 14). FTIR-näytteen mittaustulos oli verratuista referensseistä lähimpänä vaha-hartsiseosta suhteessa 7:3 (kuva 33). Erisuhteisia vaha-hartsiseoksia on käytetty perinteisissä vaha-hartsivuorauksissa (van Oudheusden 2014, 7).

Kuva 33. FTIR-näyte pintasuojauksen kiinnitysaineesta oli verrattuista referensseistä lähimpänä vaha-dammar 7:3 -seosta.

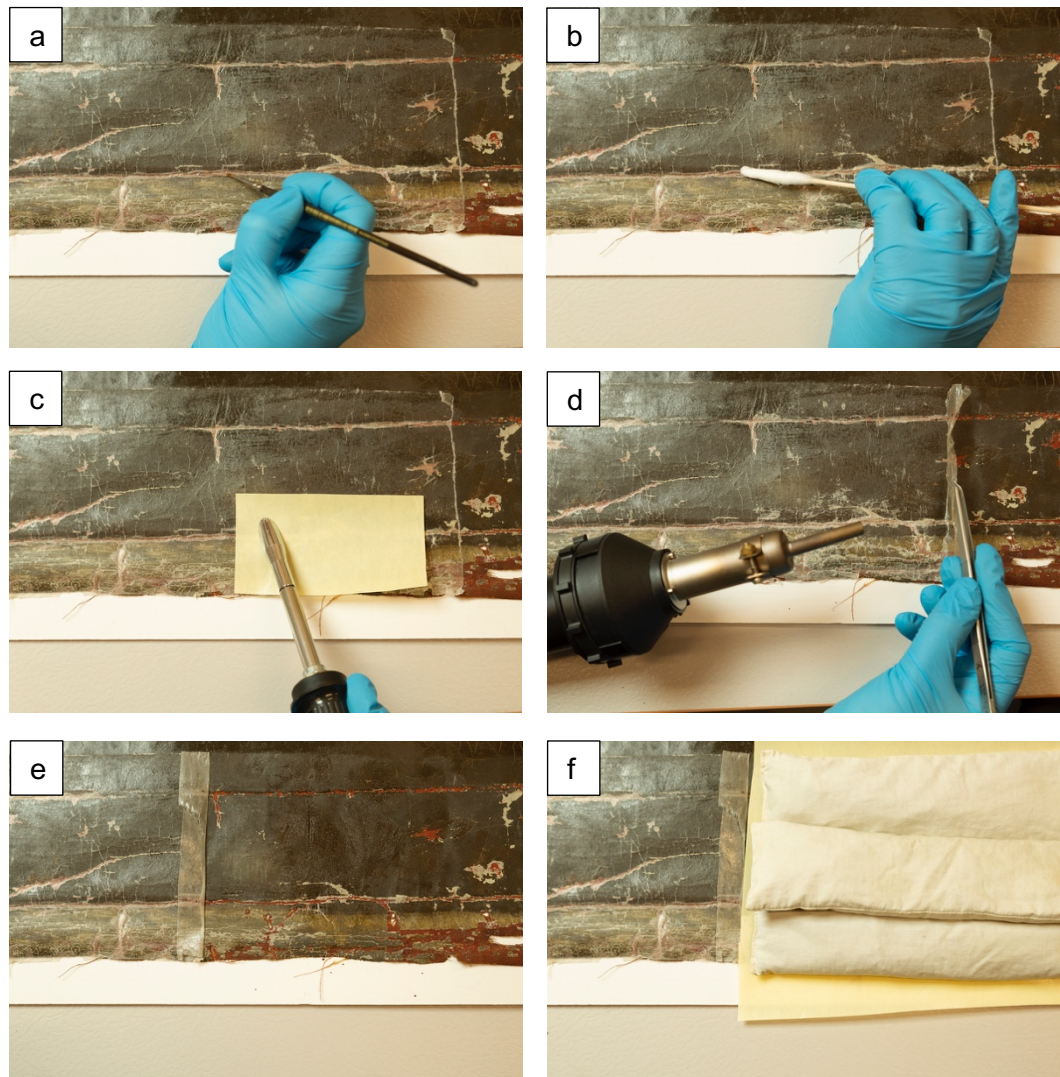
Pintasuojauksen poiston alussa huomattiin, että paperin mukana irtosi pieniä maalifragmentteja vaurioalueiden ympäriltä. Tähän haluttiin puuttua ennen toimenpiteen jatkamista. Aiemmat pintasuojaukset oli todennäköisesti kiinnitetty alun perin nimenomaan irtomaisillaan olevien fragmenttien vuoksi, ja näin ollen osa maalipinnasta oli paremmin kiinni pintasuojauksessa kuin maalauksen pohjustuksessa. Vaikka teoreettisesti ajateltuna sampiliiman ei pitäisi imeytyä vaha-hartsiseoksella kyllästetyn paperin läpi, päätettiin kokeilla maalinkiinnitystä 3 % sampiliimalla pintasuojauksen läpi. Sampiliiman joutuminen kankaaseen ja sen aiheuttama mahdollinen kankaan kovettuminen olisi haluttu estää sivelemällä vaurioalueelle ensin Ligroinia, mutta sitä ei ollut saatavilla. Sampiliima pääsi pintasuojauksen läpi ja tuntui kiinnittävän maalipintaa, joten menetelmää jatkettiin.

Sampiliimaa siveltiin vaurioalueiden reunoille japaninpaperin läpi (kuva 34a). Ylimääräinen liima pyyhittiin pumpulilla pois (kuva 34b). Liiman annettiin geeliytyä, jotta pohjustus pehmenisi hieman eikä murenisi lämpölusikan painosta. Japaninpaperin päälle laitettiin

silikonipaperi ja liima aktivoitiin lämpölusikalla (75 °C) (kuva 34c). Maalinkiinnityksen jälkeen japaninpaperi poistettiin lämpöpuhaltimen ja pinsettien avulla (kuva 34d). Maalinkiinnityksen jälkeen maalifragmentteja irtosi huomattavasti vähemmän kuin ennen sitä, joten maalinkiinnitystä jatkettiin kaikille maalauksen reunoilla oleville vaurioalueille. Maalinkiinnityksen ja pintasuojauksen poiston jälkeen käsitellyille alueille laitettiin painot yöksi maalipinnan hyvän tartunnan aikaansaamiseksi (kuva 34f).

Kuva 34. Maalinkiinnitys ja pintasuojauksen poisto.

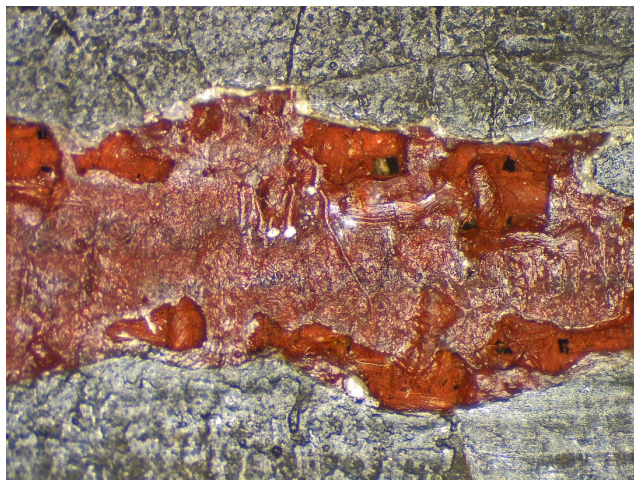
Maalauksen reuna-alueet olivat pahasti vaurioituneet ja maalin- ja pohjustuksenpuutos-alueita oli paljon, joten vanhan pintasuojauksen kiinnittämisessä käytettyä vaha-hartsiseosta oli kiinnittynyt paikoitellen suoraan kankaaseen ja imeytynyt sen kuituihin (kuvat 39 & 40a). Enimmät suoraan kankaassa olleesta vaha-hartsiseoksesta poistettiin mekaanisesti skalpellilla (kuva 40b) ennen kuin lakanpoistossa edettiin aivan maalauksen reunoille. Tällä haluttiin välttää se, että vaha-hartsiseos olisi päässyt liukenemaan kankaaseen lakanpoistossa käytetyn liuottimen vaikutuksesta.

Kuva 39. Maalauksen vauriokohdissa kankaassa ollut runsas vaha-hartsikerros leikkausmikroskooppikuvassa.

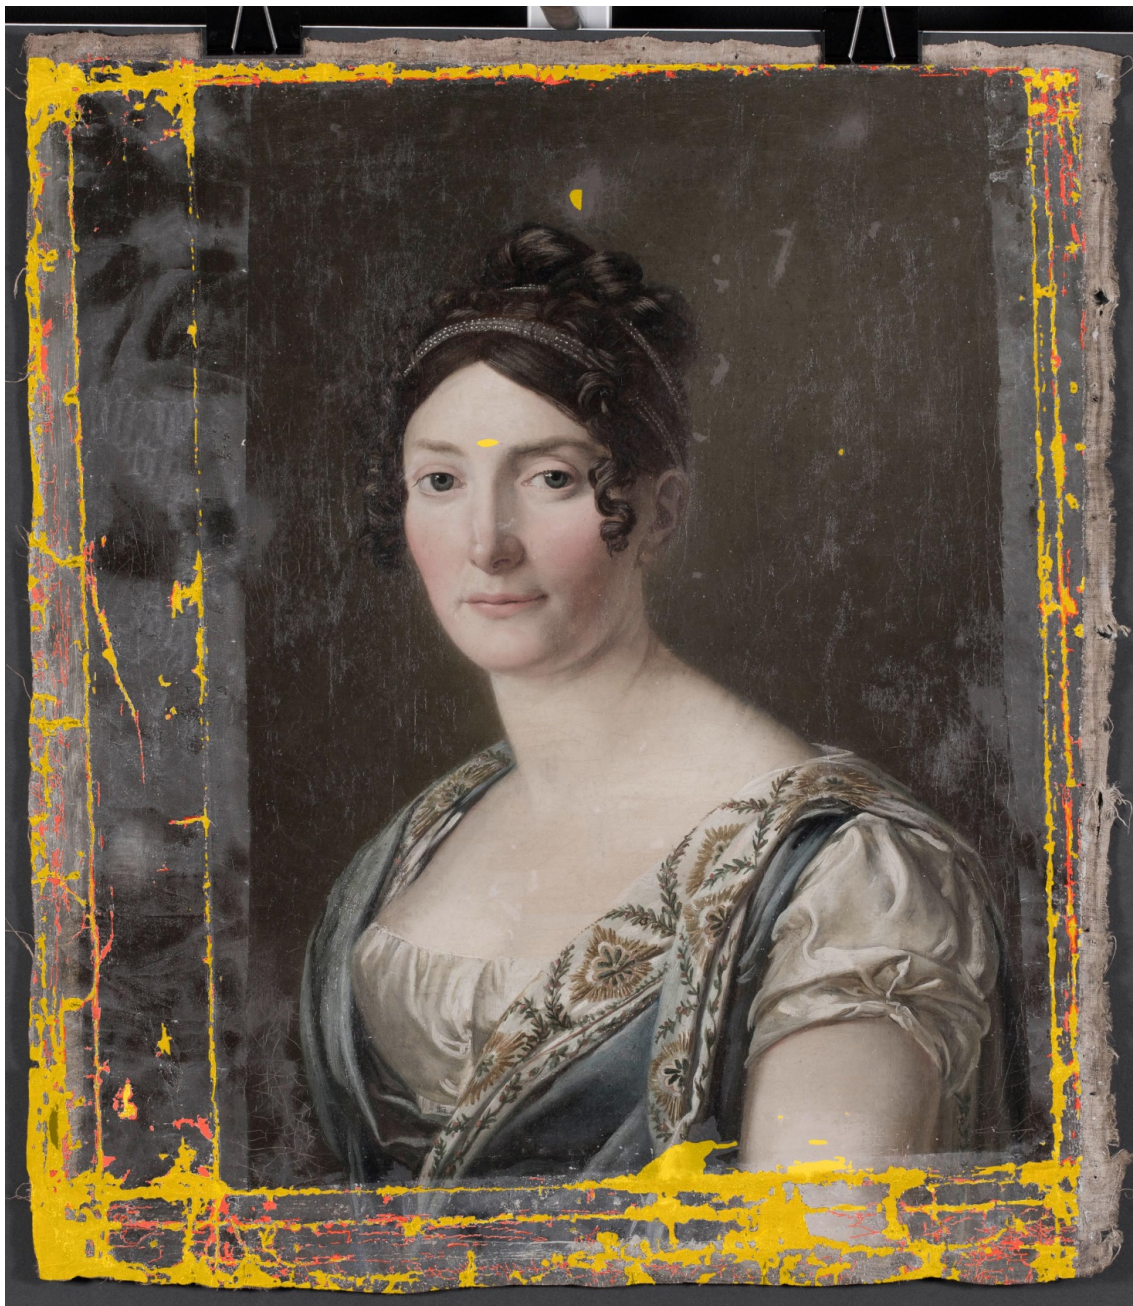
Maalin- ja pohjustuksenpuutosalue

Maalinpuutosalueet

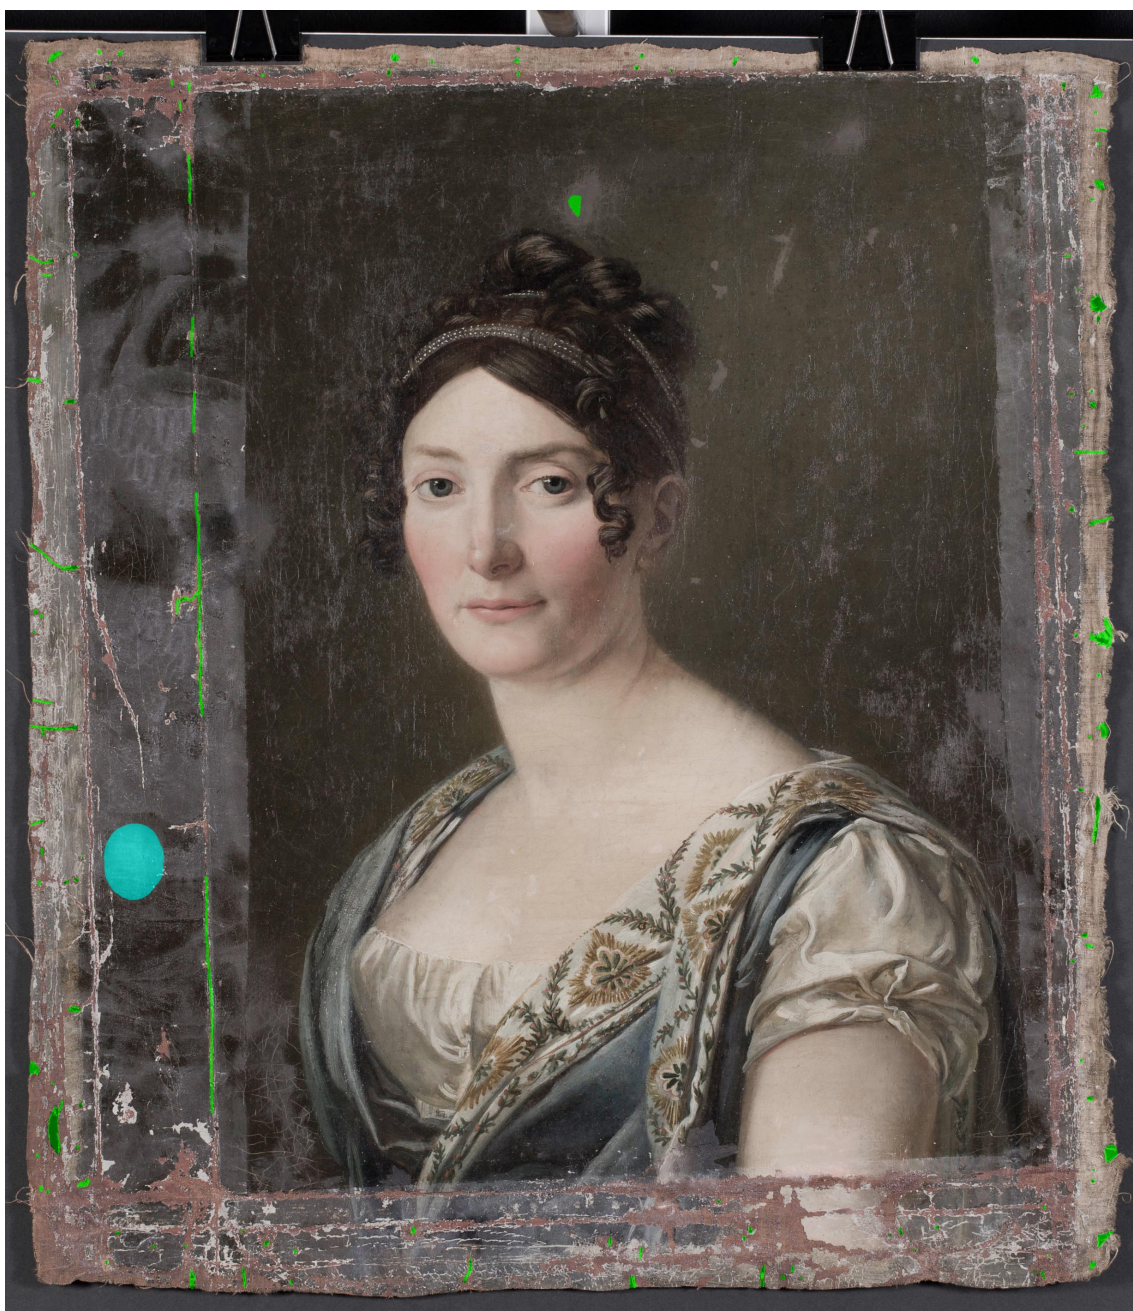
Repeämät ja reiät

Lämpöaurio

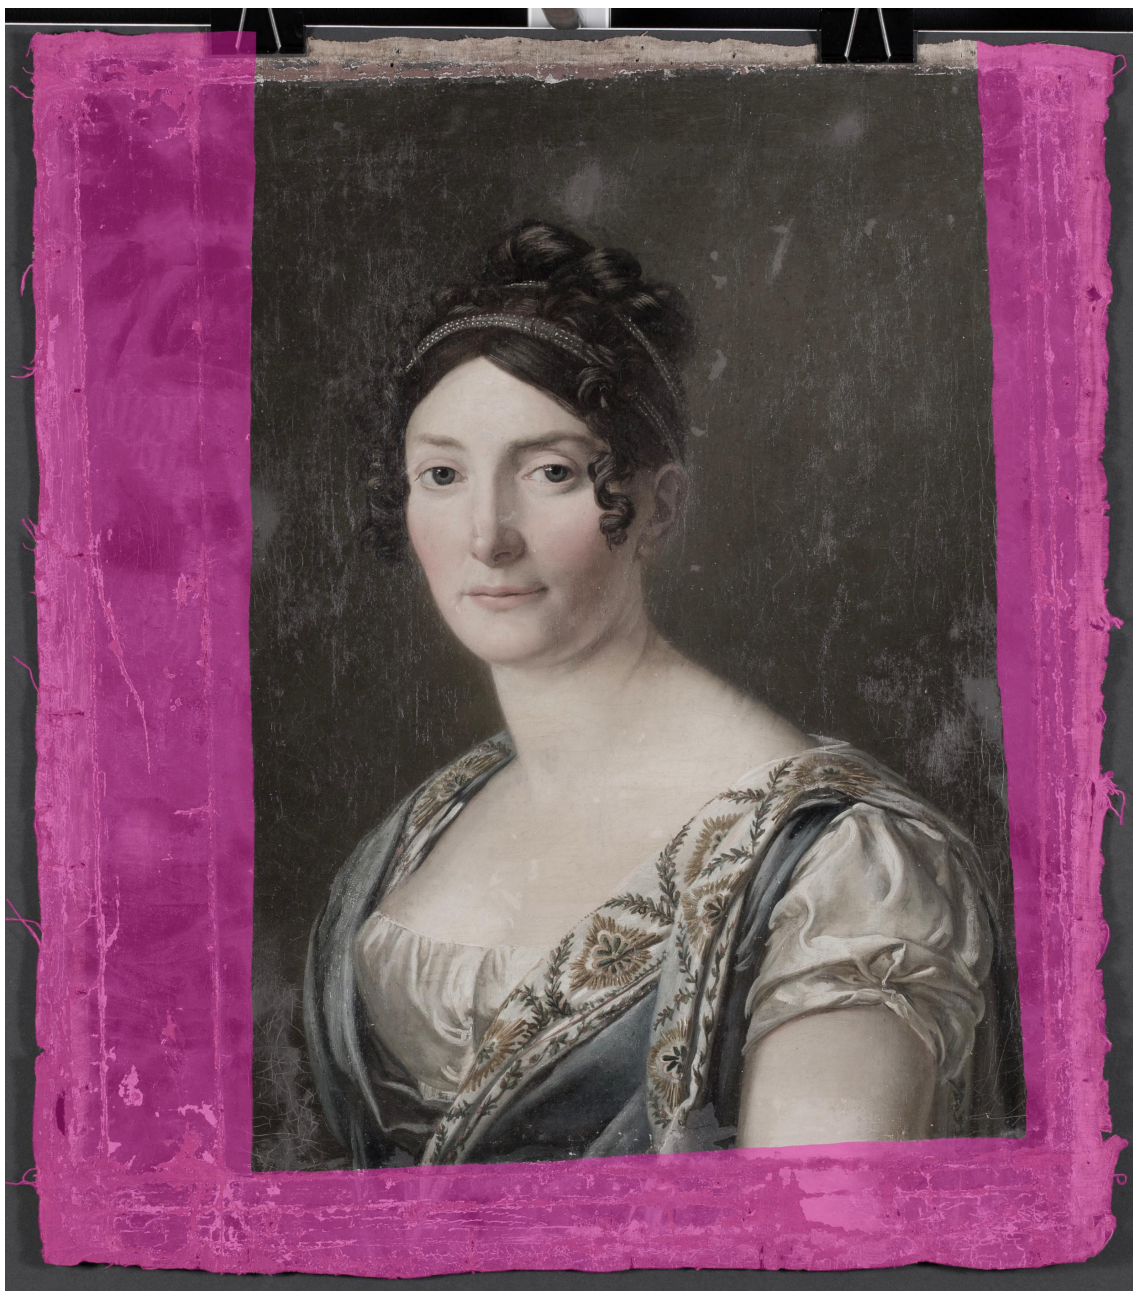
Vaha-hartsiseos

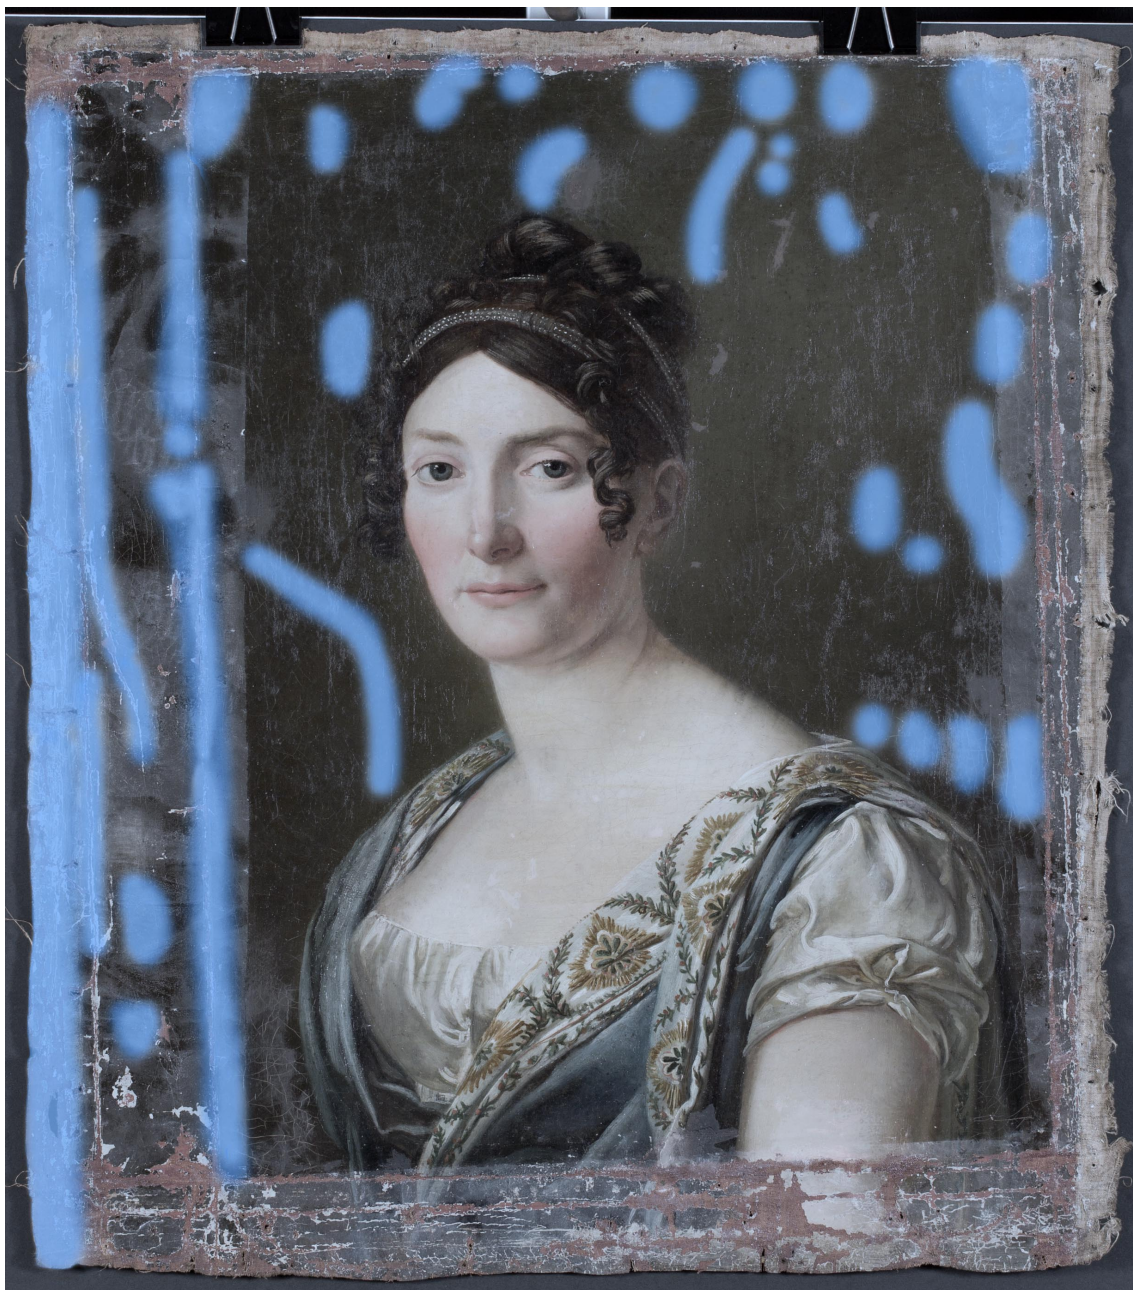
Deformaatio

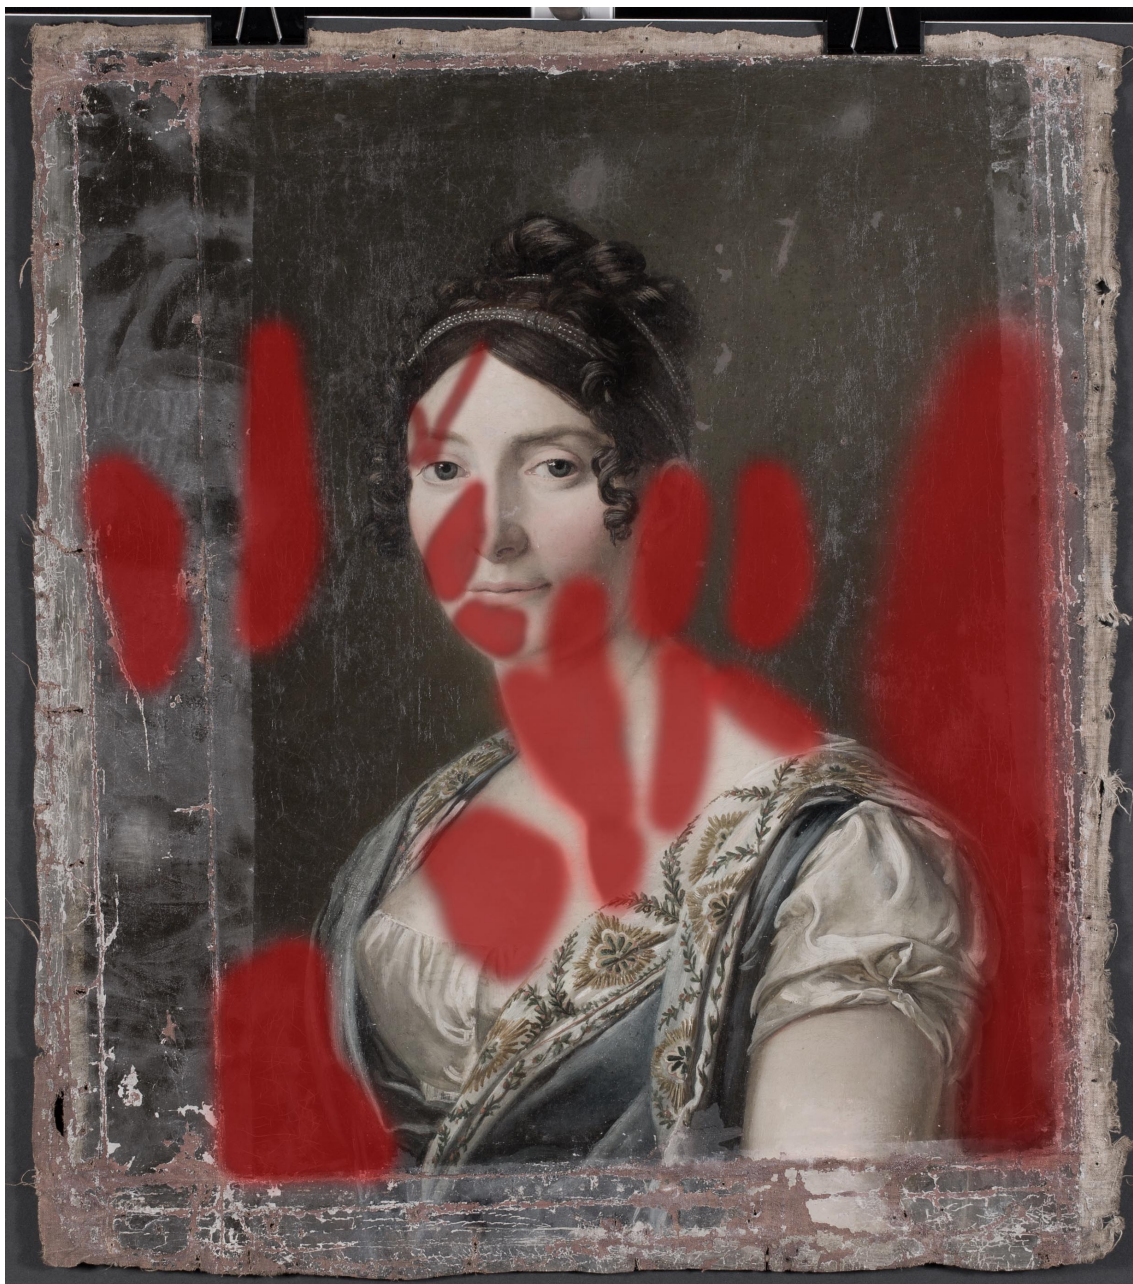
Kuivumiskrakelyyri

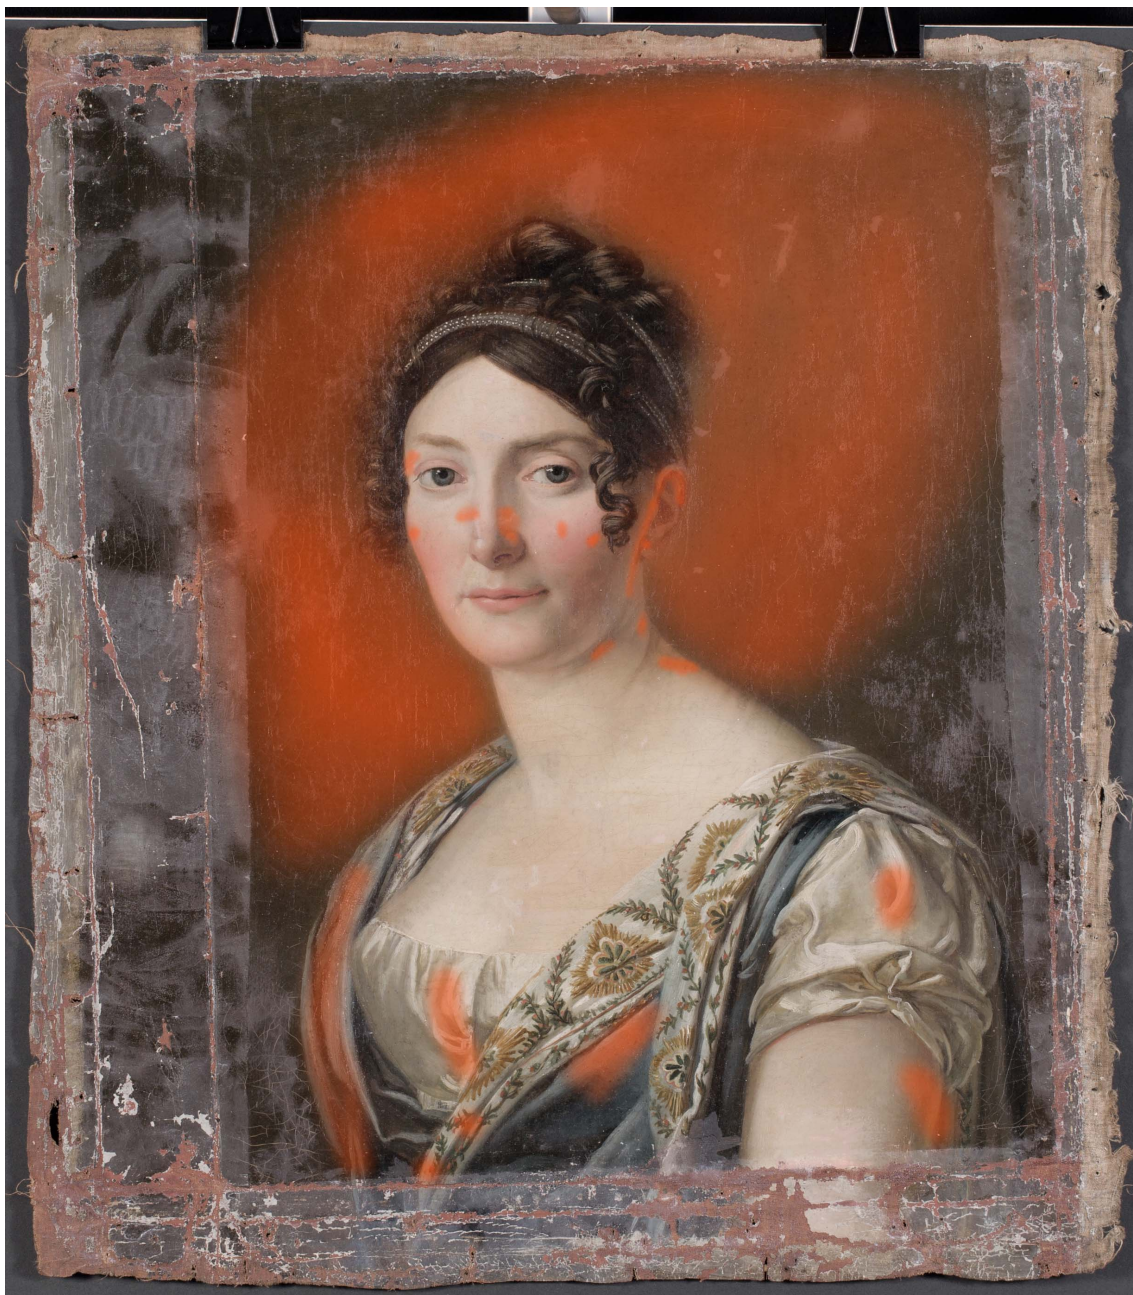
Maalauksen tummilla maalipinnoilla, kuten taustan alueella on runsaasti todennäköisesti hyönteisen jätöksistä johtuvia tummia pisteitä. Leikkausmikroskoopilla katsottuna pisteiden todettiin olevan kohollaan ja syövyttäneen alkuperäistä maalipintaa niin, että lika on kutistanut paikallisesti päällimmäistä maalikerrosta.

Hyönteisen jätökset
