ESTEETTÖMIEN REITTIEN KARTOITUS

Ammattikorkeakoulututkinnon opinnäytetyö

Tekijä	Marko Kuusijärvi	Vuosi 2020
Työn nimi	Esteettömien reittien kartoitus	
Työn ohjaaja /t	Merja Saarela/HAMK, Anna Miettinen/Väylävirasto, Riikka Kallio/WSP Finland Oy

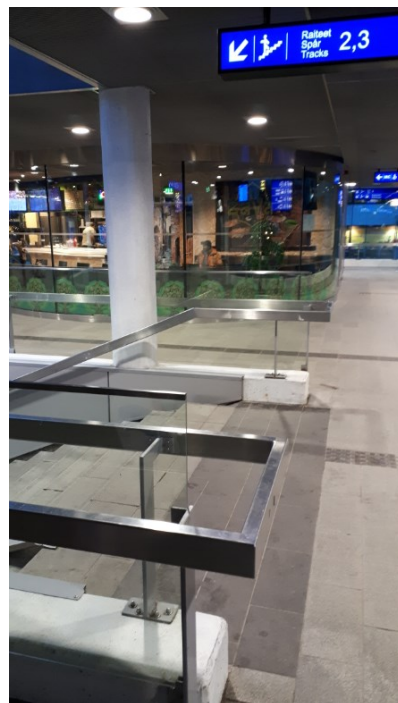
Kuva 4. Espoon keskuksen aseman sisällä vain yksi paksu käsijohde 96 cm korkeudella raiteille 2,3 (Kuusijärvi 2020).

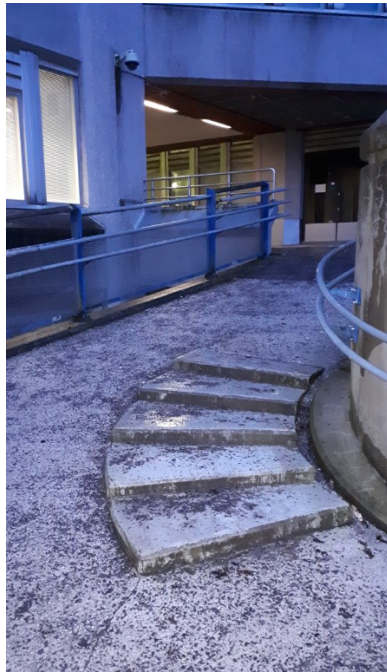
Kuva 5. Mitattu pituuskaltevuus n. 13% kuvan kohdassa Espoon asemalta Kirkkojärventien pohjoispuolella (Kuusijärvi 2020).

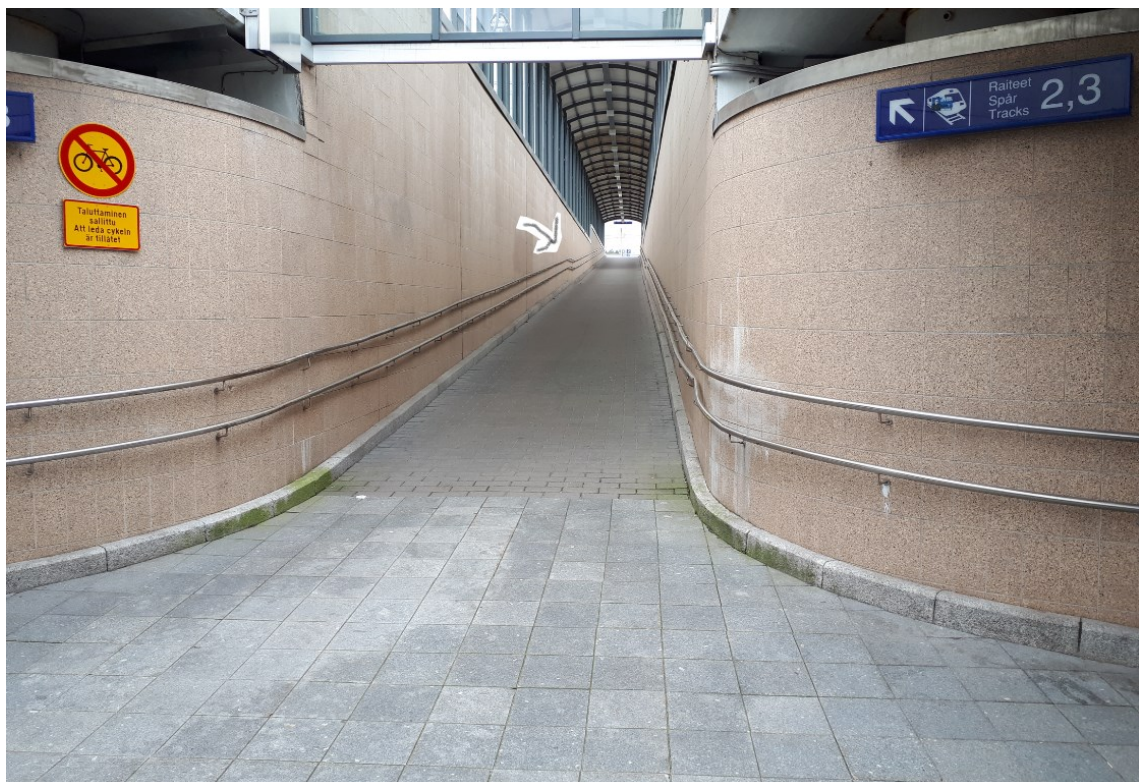
Kuvassa 6 nähdään noin 80 metriä pitkä melko jyrkkä katettu luiska Espoon aseman itäpuolella, josta pääsee laitureille 2 ja 3. Luiskassa on vain yksi lepotasanne, joka ei ole aivan vaakasuora, koko matkalla. Pituuskaltevuutta en tämän luiskan kohdalla pystynyt mittaamaan, kun pituuskaltevuusmittaväline oli jo luovutettu takaisin koululle.

Kuva 6. Pitkä luiska, jossa vain yksi lepotasanne nuolen kohdalla.

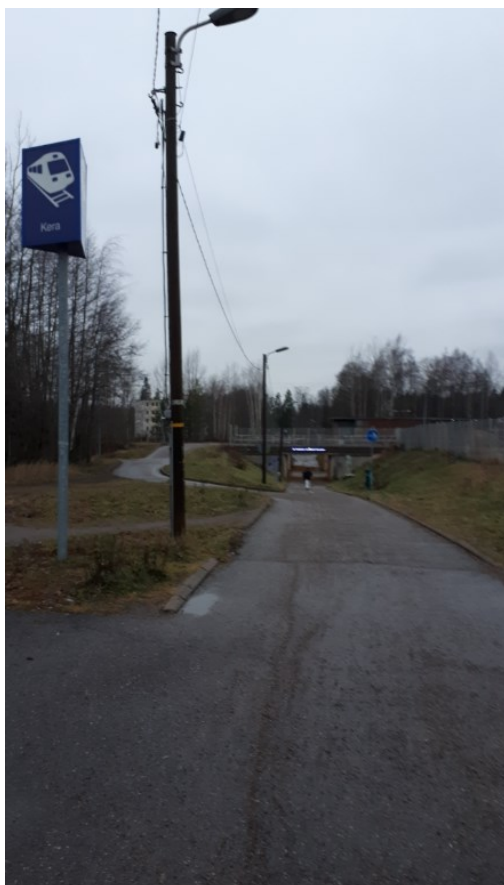
Kuva 10. Kutojantien suunnasta asemalle, pituuskaltevuus keskimäärin 6,4 % (Kuusijärvi 2019).

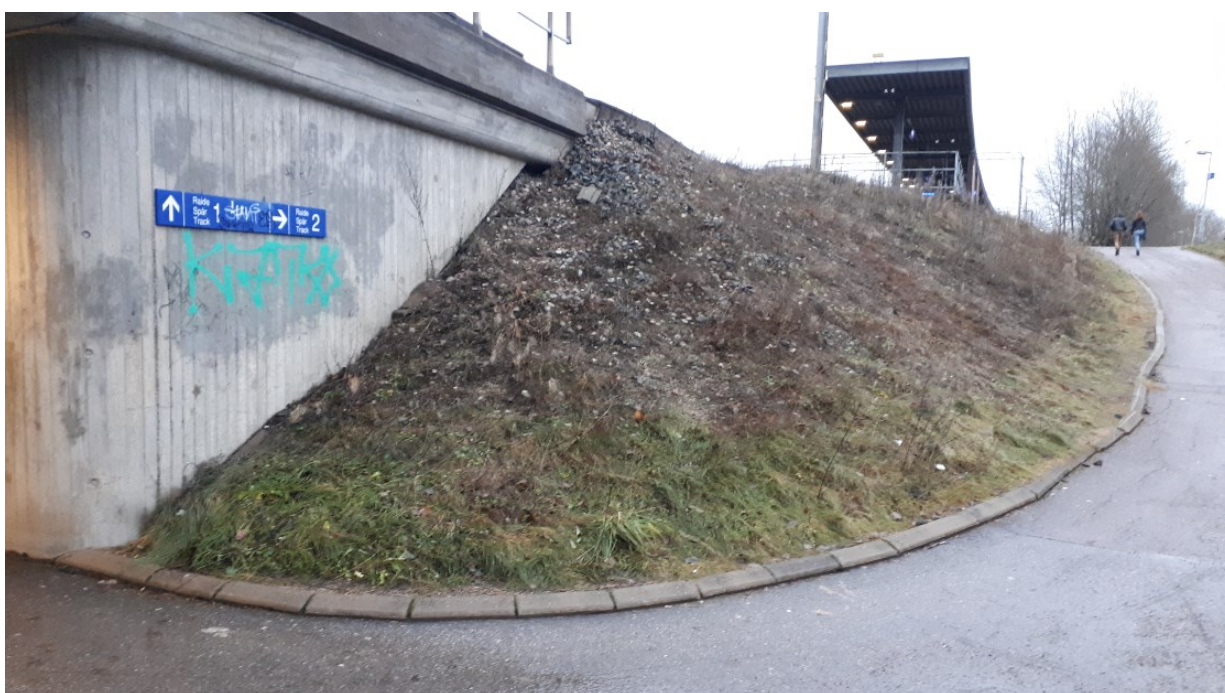
Kuva 11. Keran asema, 9,8 % pituuskaltevuus raide 2 :lle (Kuusijärvi 2019).

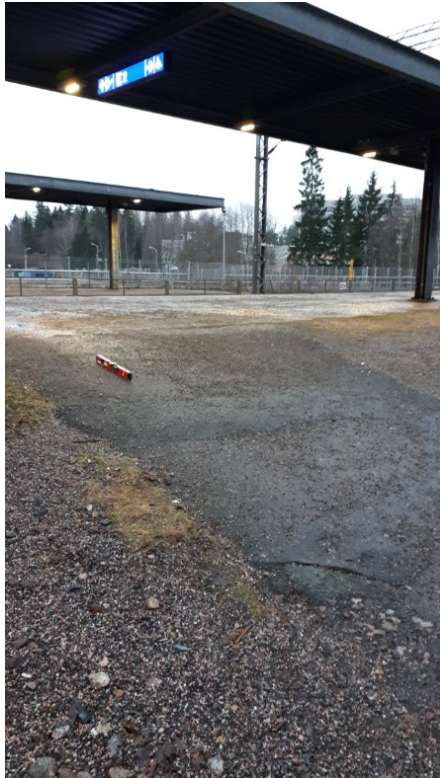
Raiteelle 1 mentäessä kävely- ja pyörätien pituuskaltevuus on pahimmillaan jopa 12,8 % (Kuva 12) juuri ennen laiturille tuloa. Laiturille 1 johtavan asfaltin kunto on myös erittäin heikko (Kuva 12).

Kuva 12. Raiteelle 1 mentäessä pituuskaltevuus jopa 12,8 % (Kuusijärvi 2019).

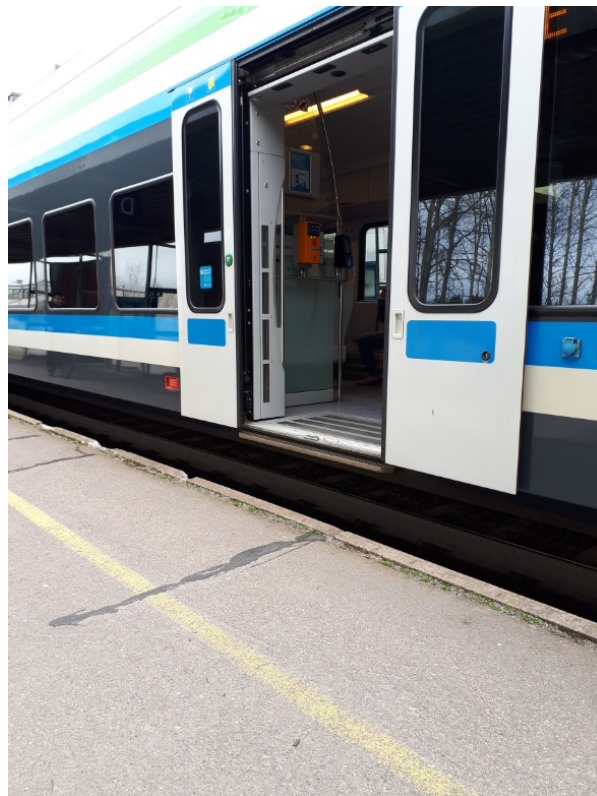
Kuva 13. Esteettömyys ei toteudu laiturien ja vaunujen välillä (Kuusijärvi 2020)

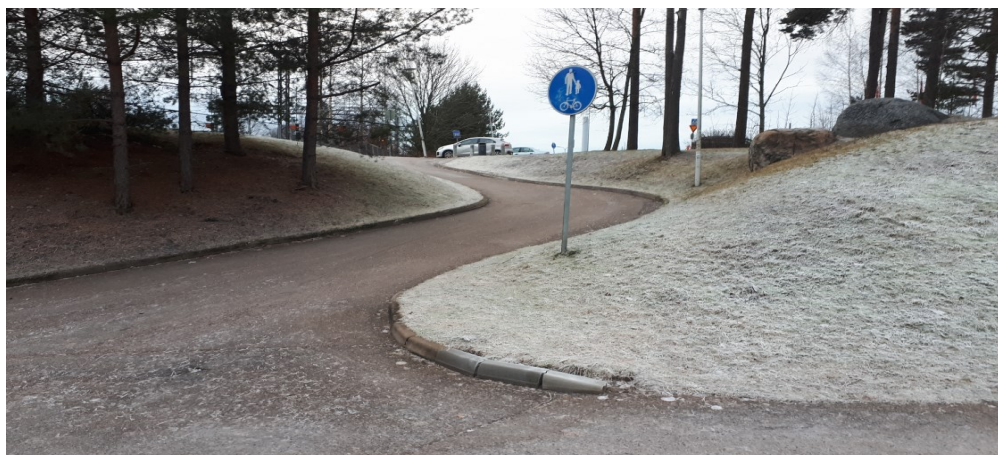
Kuva 16. Mäkkylä: Asemalta Leppävaaran puoleiselle autoparkille johdava luiska, pituuskaltevuus pahimmillaan n. 12,6% (Kuusijärvi 2020).

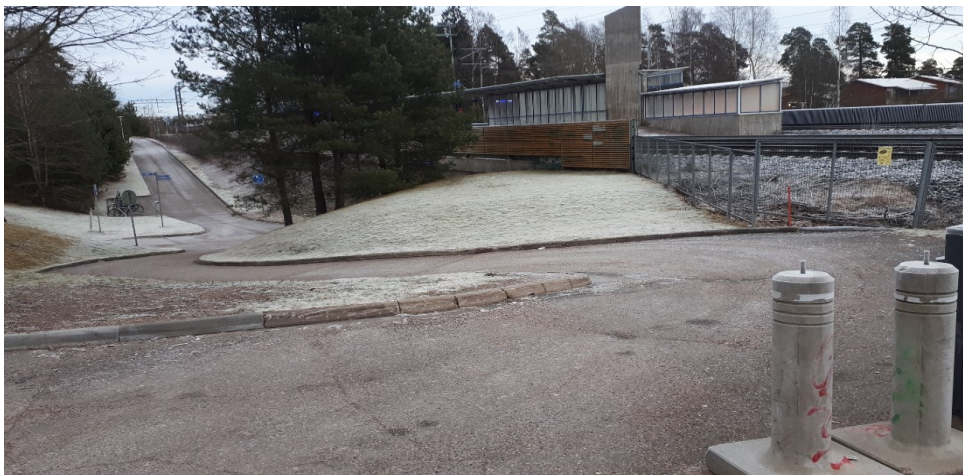
Kuva 17. Mäkkylä: Leppävaaran puoleiselta autoparkilta asemalle joh-
tava luiska, pituuskaltevuus pahimmillaan n. 12,6% (Kuusijärvi 2020).

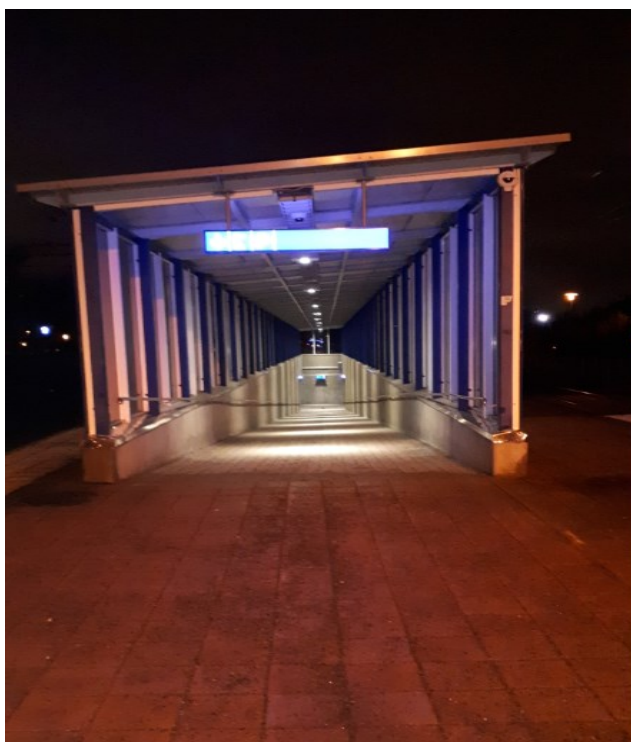
Kuva 18. Mäkkylä: Katettu luiska alikululle aseman Pitäjänmäen puo-
leisessa päässä, pituuskaltevuus keskimäärin n. 7,5 % (Kuusijärvi 2020).

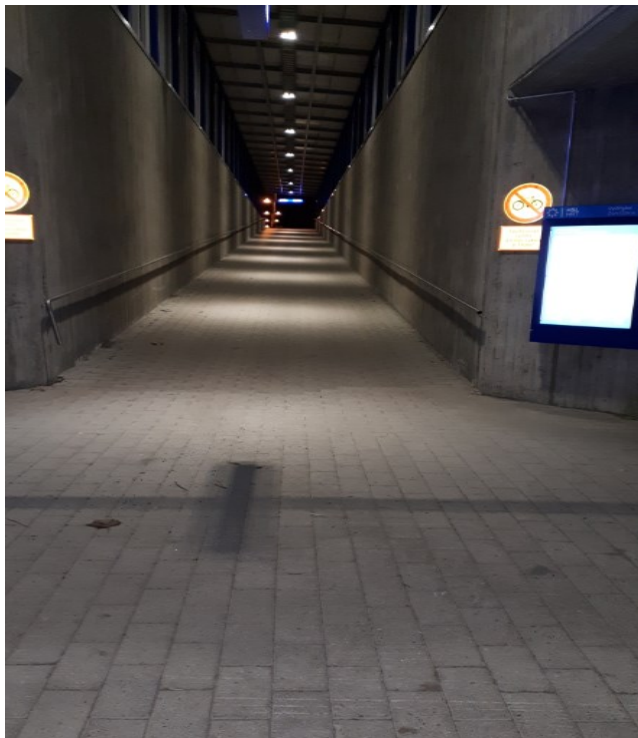
Kuva 19. Mäkkylä: Katettu luiska alikululta laiturille Pitäjänmäen puoleisessa päässä, pituuskaltevuus keskimäärin n. 7,5 % (Kuusijärvi 2020).

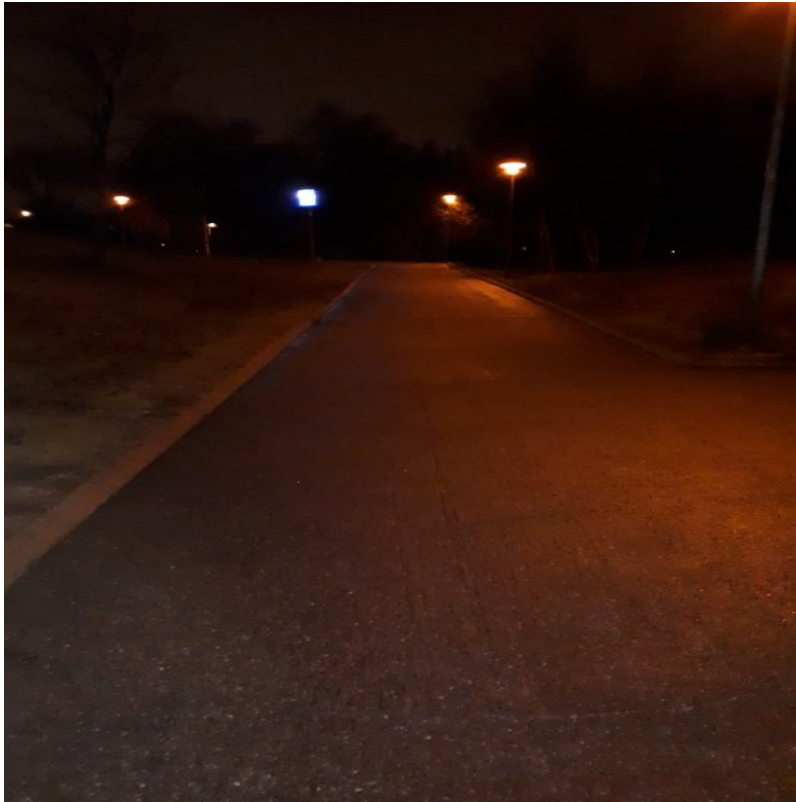
Kuva 21. Mäkkylä: kävely-/pyörätie Pitäjänmäen suuntaan Turuntielle, pituuskaltevuus keskimäärin n. 7%, ei välitasanteita (Kuusijärvi 2020).

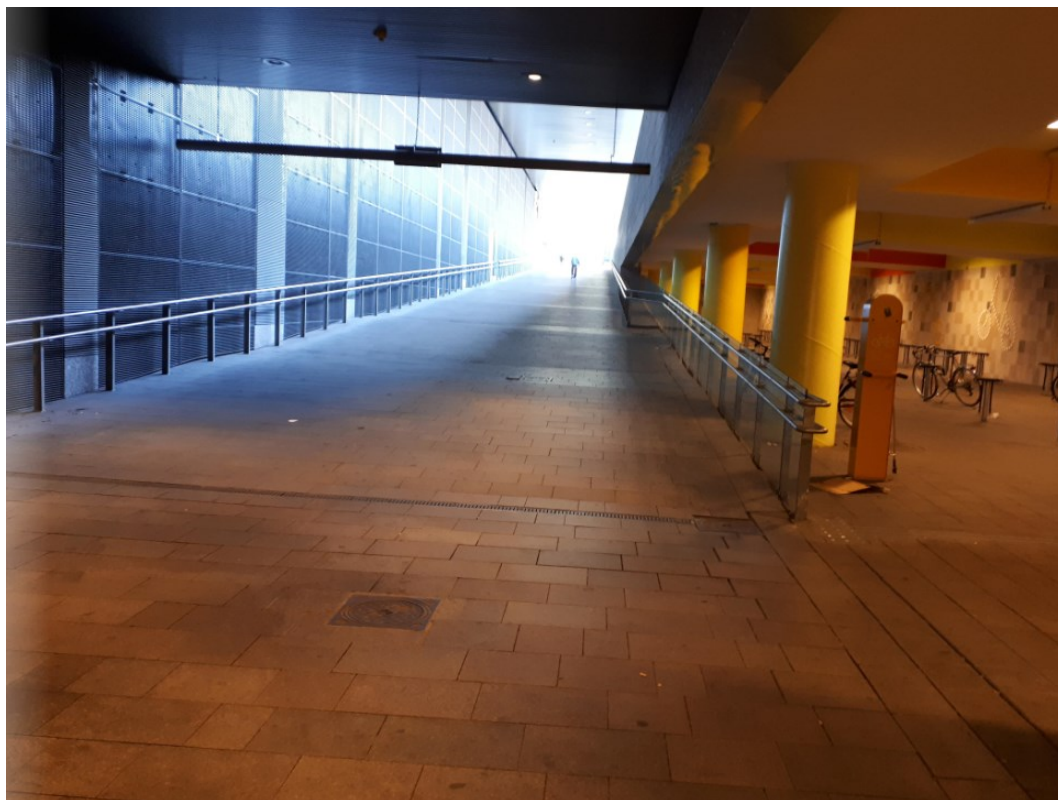
Kuva 24. Alepan kohdalta tunnelista bussiasemalle lähtevän luiskan kaltevuuskulma on keskimäärin 7,15 % (Kuusijärvi 2019).

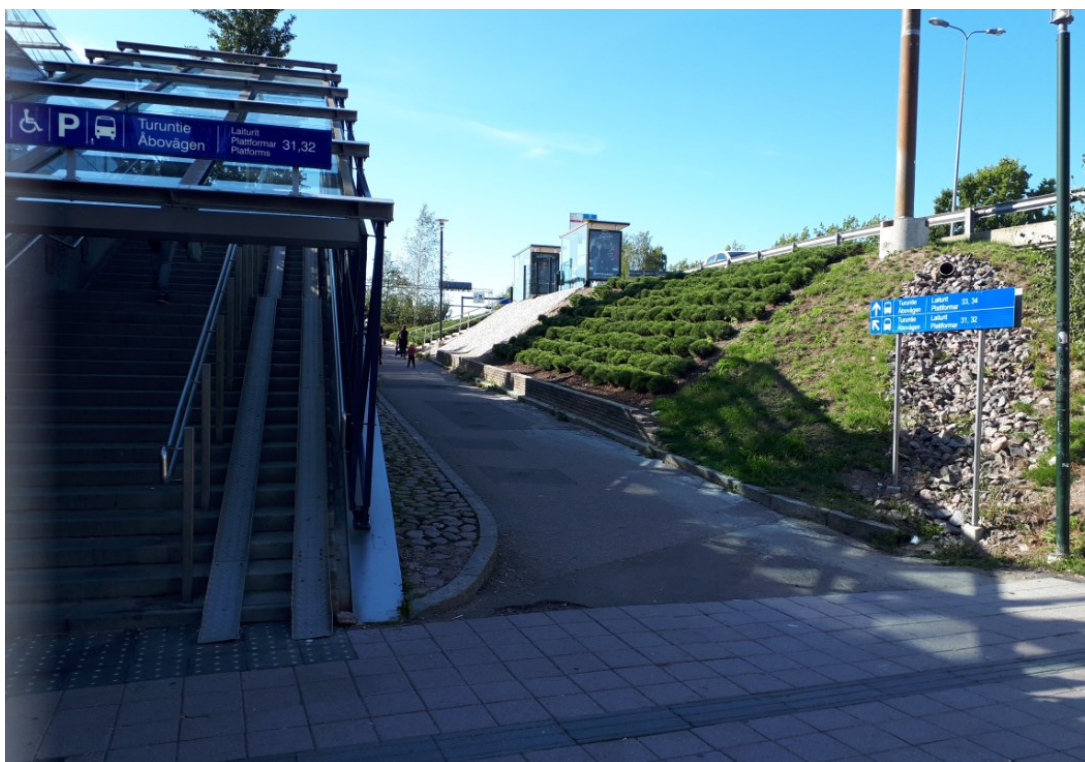
Kuva 25. Leppävaaran aseman laiturille 1 ei ole hissillä pääsymahdollisuutta (Kuusijärvi 2019).

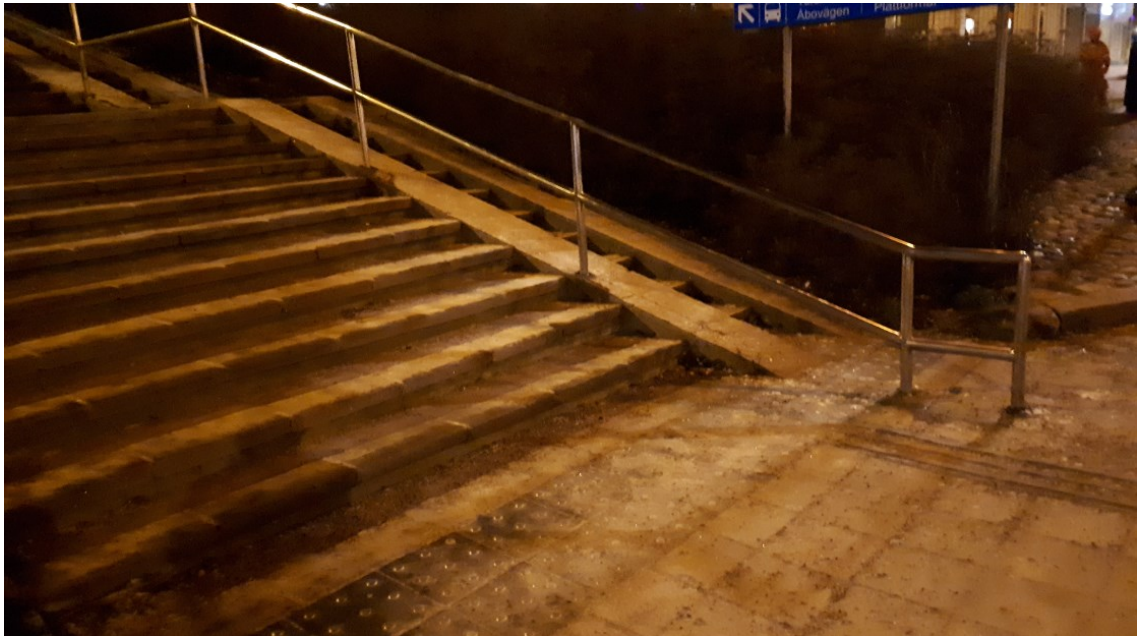
Kuva 26. Käsijohteet alimmillaan vain korkeudessa 64 cm ja 25 cm Turuntien bussipysäkille 33 ja 34 johtavissa portaissa

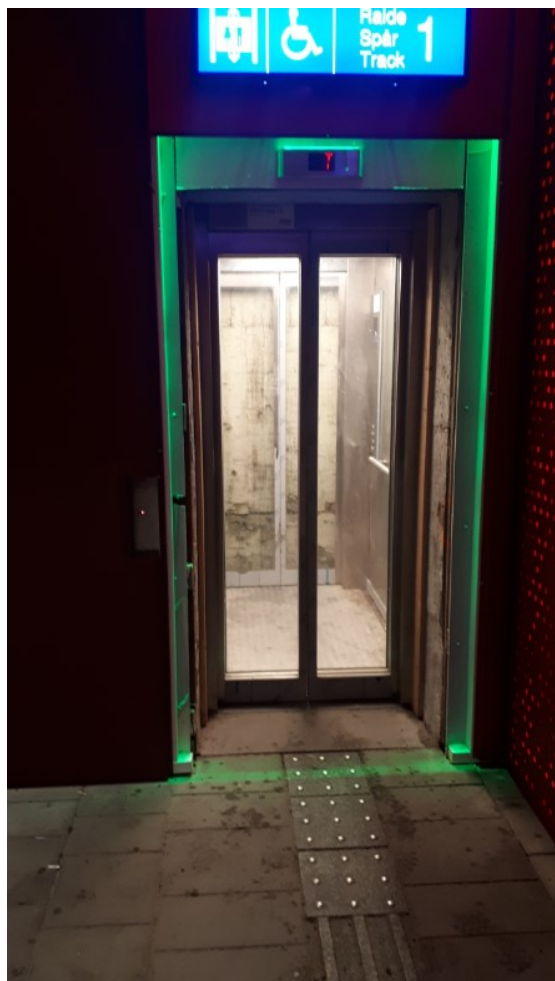
Kuva 29. Kirkkonummen aseman 80 cm leveä hissien oviaukko raiteelle 1 (Kuusijärvi 2020).

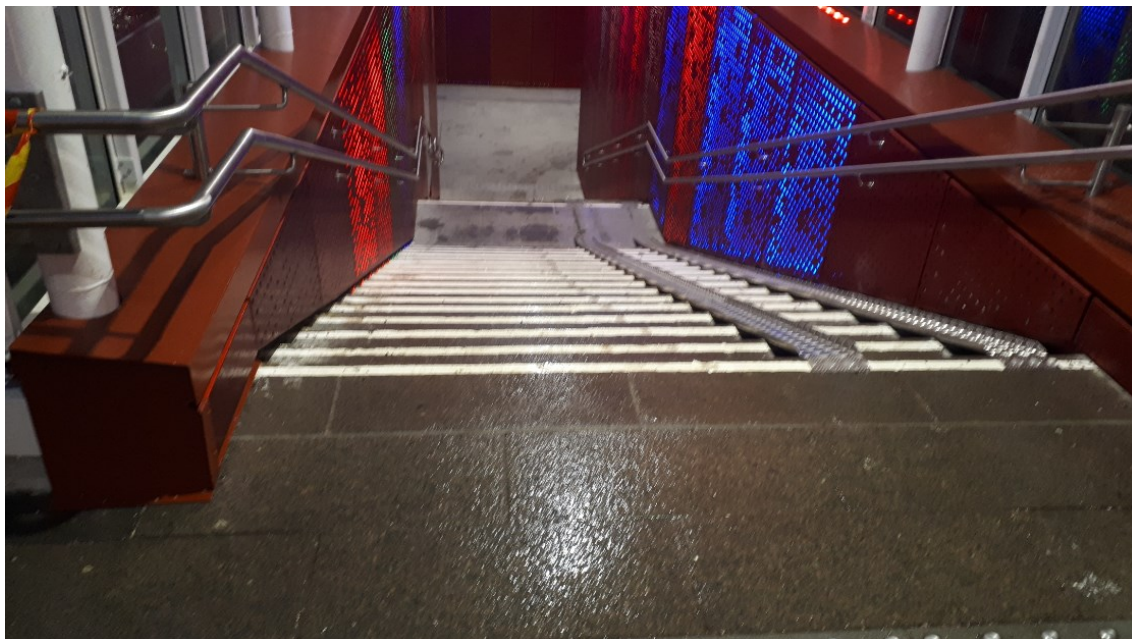
Kuva 30. Kirkkonummen aseman jyrkät portaat raiteelta 1 alikululle (Kuusijärvi 2020).

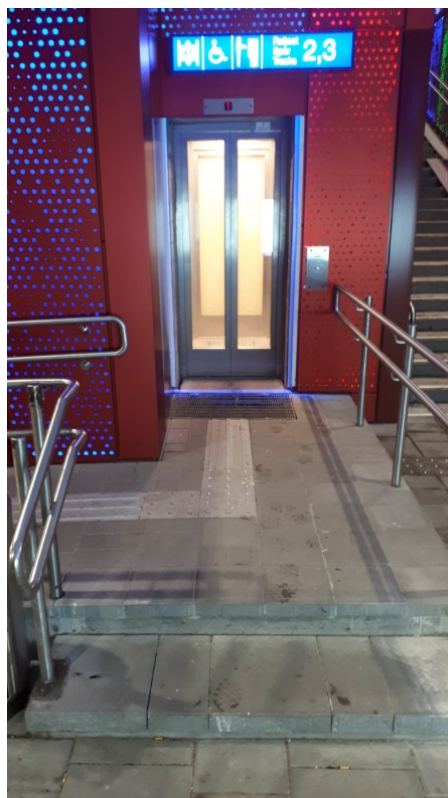
Kuva 31. Kirkkonummen aseman 80 cm leveä hissin oviaukko raiteille 2, 3 (Kuusijärvi 2020).

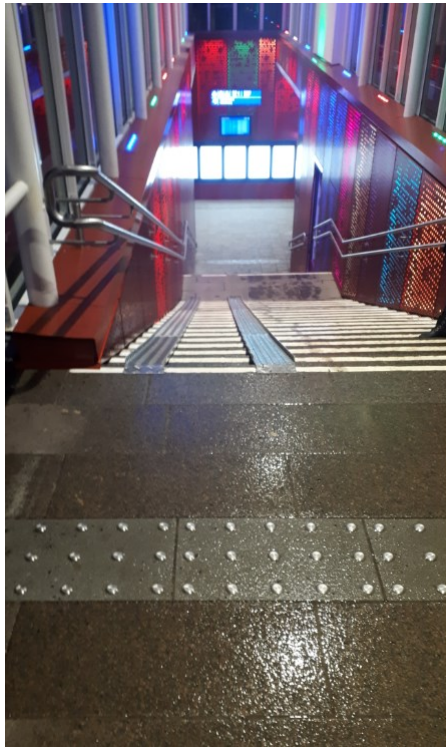
Kuva 32. Kirkkonummen aseman jyrkät portaat raiteilta 2, 3 (Kuusi-järvi 2020).
