NAISVUOREN NÄKÖALATORNIN KUNTOARVIO JA RAKENNUSSUUNNITTELEMINEN

Kunnon selvittämisestä ja ymmärtämisestä ehdotusten
visualisoimiseen

Naisvuoren näköalatornin kuntoarvio 12.2.2020

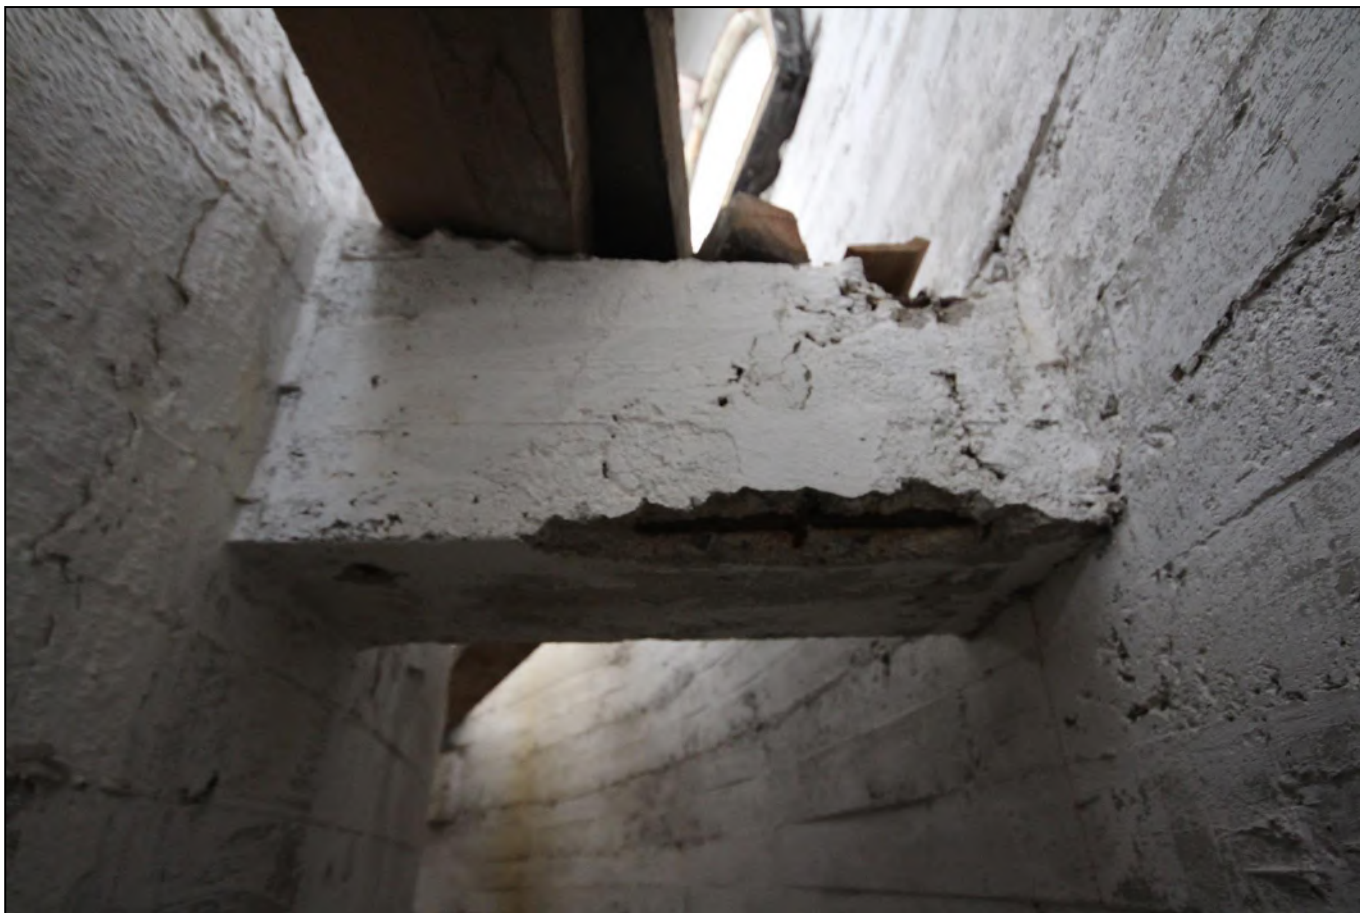
KUVA 5. Tukikonsolissa näkyy rapautumisvauriota, johtunee ruostuneen teräksen laajenemisesta vrt. routimiseen

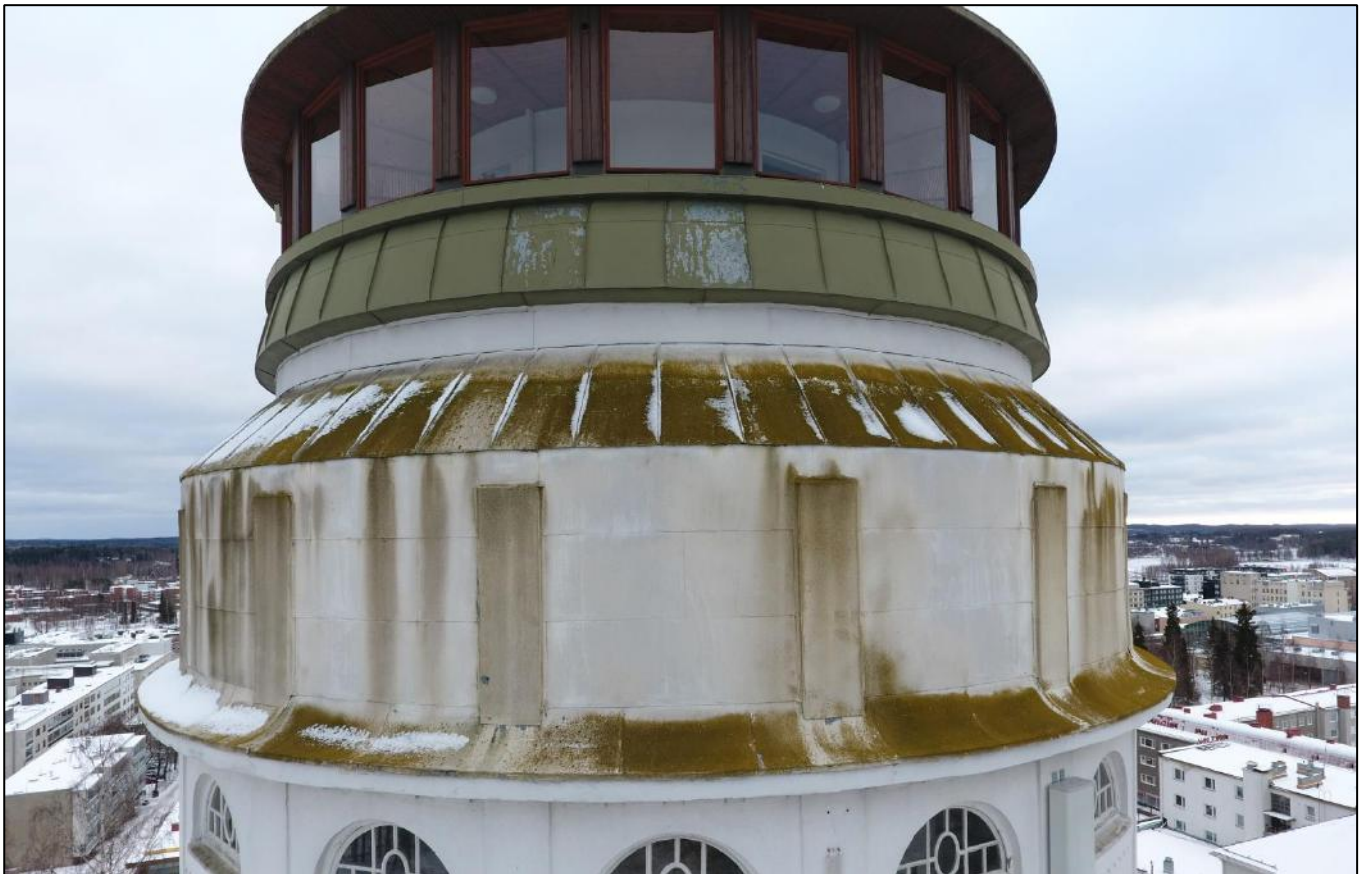
KUVA 6. Säiliön yläosien pellit likaiset, mutta ei ruosteen syövyttämät. Maalipinta vaikutti olevan verrattain paksu

Rakennuksen kupolin ja säiliöreunan pellit voi aina korjata hitsaamalla, mutta mielellään ne tulisi pinnoittaa uusiksi ennen vakavampia vaurioita. Peltiosien kuntoa tulee myös tutkia sisäpuolilta, ovatko ne sieltä ruostuneet. Peltiosat ovat todennäköisesti alkuperäisiä niiden asennusvuosiltaan, eikä missään tutkituissa dokumenteissa ollut mainintaa niiden vaihtotöistä. Uutta maalia ne ovat kylläkin ajoittain saaneet, mikä on oleellista korroosion ehkäisemisen kannalta.

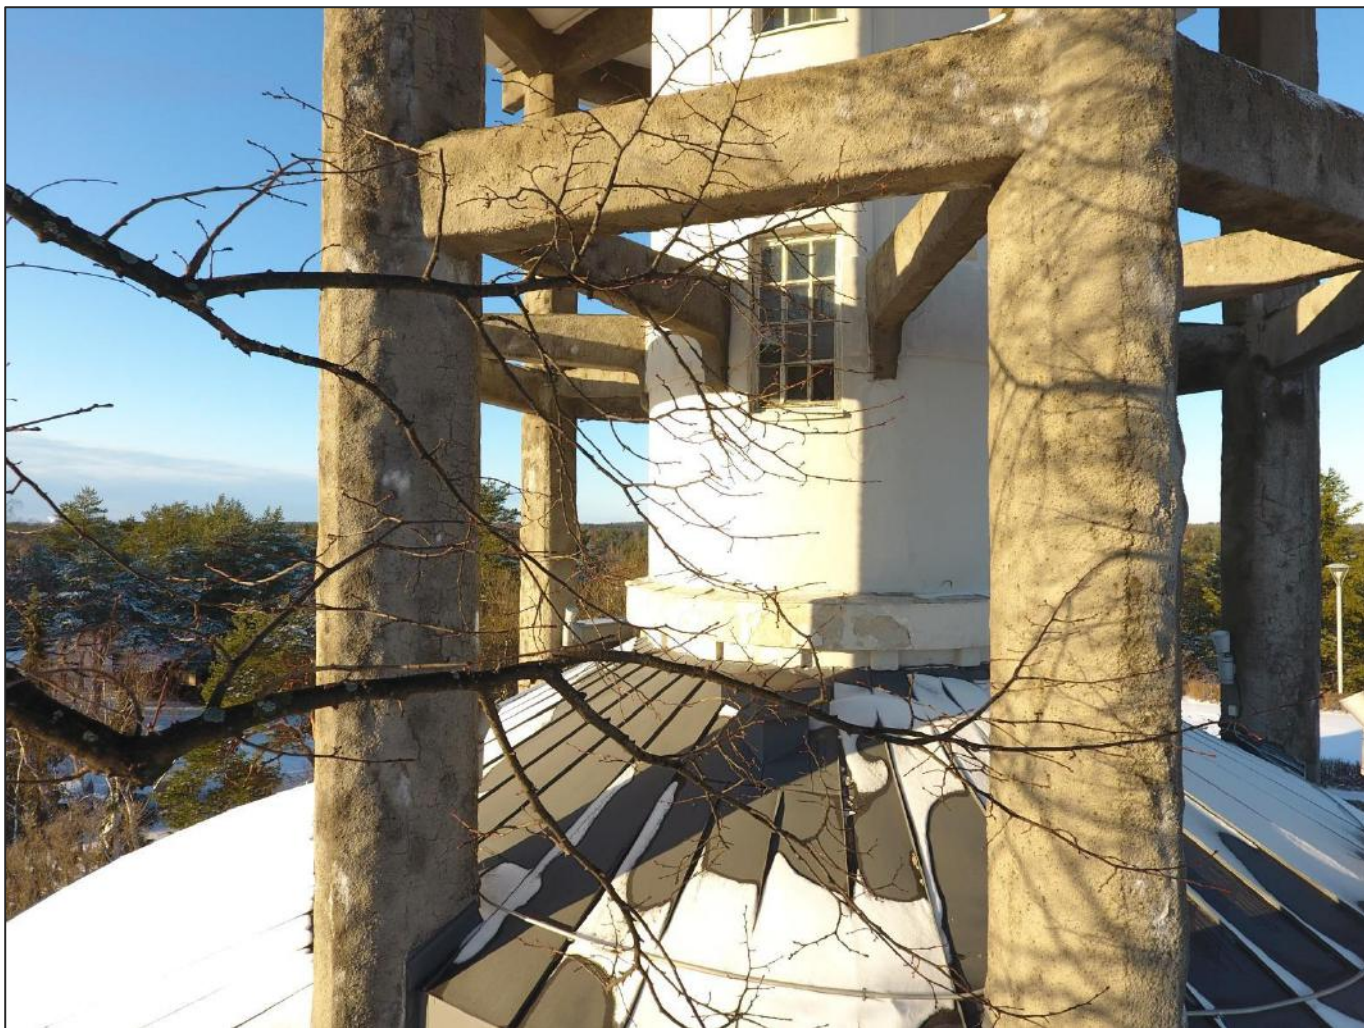
Suuren saneerauksen yhteydessä 1987 tornin pilarit saivat uuden ruiskubetonipinnan, missä pilarien kulmikkaat muodot pyöristyivät nykyisenlaisiksi. Kysymykseksi jää, oliko pilarien pyöristymisessä kyse budjetoinnista vai erehdyksestä ruiskuvalua suorittaessa. Ruiskubetonointi loi suojaavan pinnan, mutta siinä itsessään on alkanut esiintyä suolahärmää. Suolahärämä mataloitaa emäspitoisuutta, koska siinä vesi liuottaa kalkin betonin pintaan. Pilareissa on myös halkeamaverkkoja ja laikukkuutta, mitkä voisivat viitata alkalisilaattireaktioon (lyhennettynä ASR) (Aatsalo 2018). Siinä alkalireaktiivinen aine on sementtimassan alkalien kanssa muodostanut viskoisen geelin, joka vettä imetessä laajenee ja halkaisee betonin. Ainoa ratkaisu siihen on valaa betonointi uusiksi tai hidastaa vaurioprosettia estämällä veden syvempi tunkeutuminen, missä kalkkihärämä taas on mahdollista sitouttaa takaisin betoniin (Komsol).

KUVA 10. Kuvassa näkyy kalkkihärmää, epätasainen valu ja verkkomaisia halkeamia

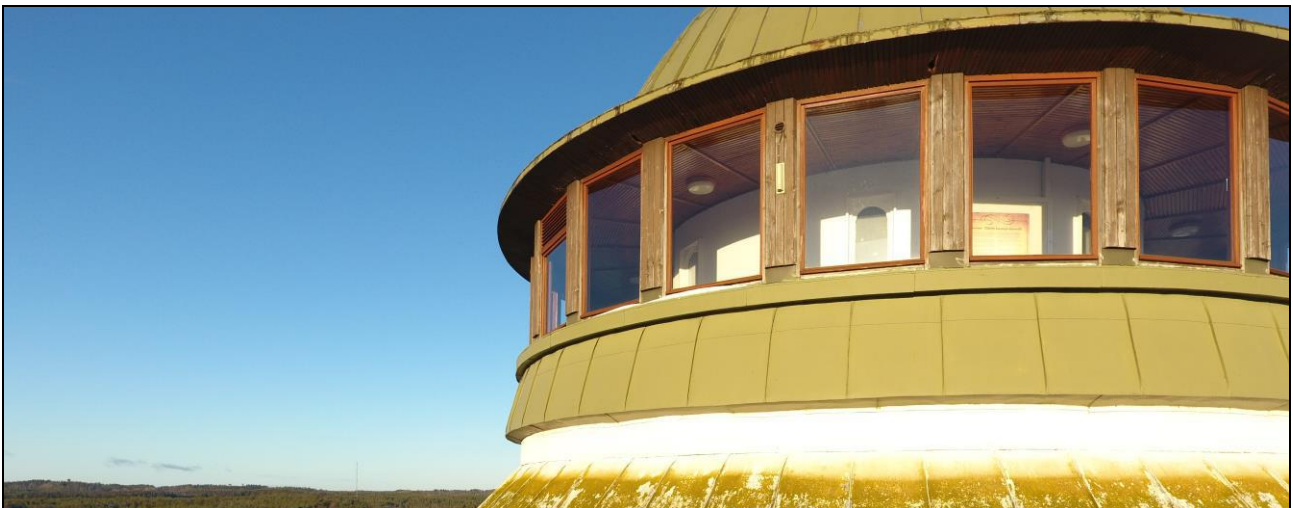
Kaulus jatkuu tästä alaspäin Selim A. Lindqvistin alkuperäisten piirustusten mukaisella tavalla. Lopun kauluksen väri on valkoinen ja on täysin likaantunut. Kauluksen pelti on kauttaaltaan valumien tahrima ja jonkinlaisen sammaleen peittämä. Samoin ruoste laajalti paistaa kuluneen maalipinnan alta tämän valkean kauluksen yläosissa. Peltien saumat ovat paikoin avautuneet, mutta ei mitenkään suuremmin. Kauluksen osat koostuvat monista saumoista ja näkyvimpänä elementtinä muodostavat säiliön pilasterien, eli valespilareiden päiden päälle suojakuvut. Kaulus näyttää kauhealta kauaksi viitostielle asti ja vaatisi vähintään painepesun ensiapuun. Kaulus on nähnyt elämää ja ottanut kolhuja, mutta on suurimmaksi osin pelastettavissa. Arvioin tälle kauluksen osuudelle kunnoksi 2.

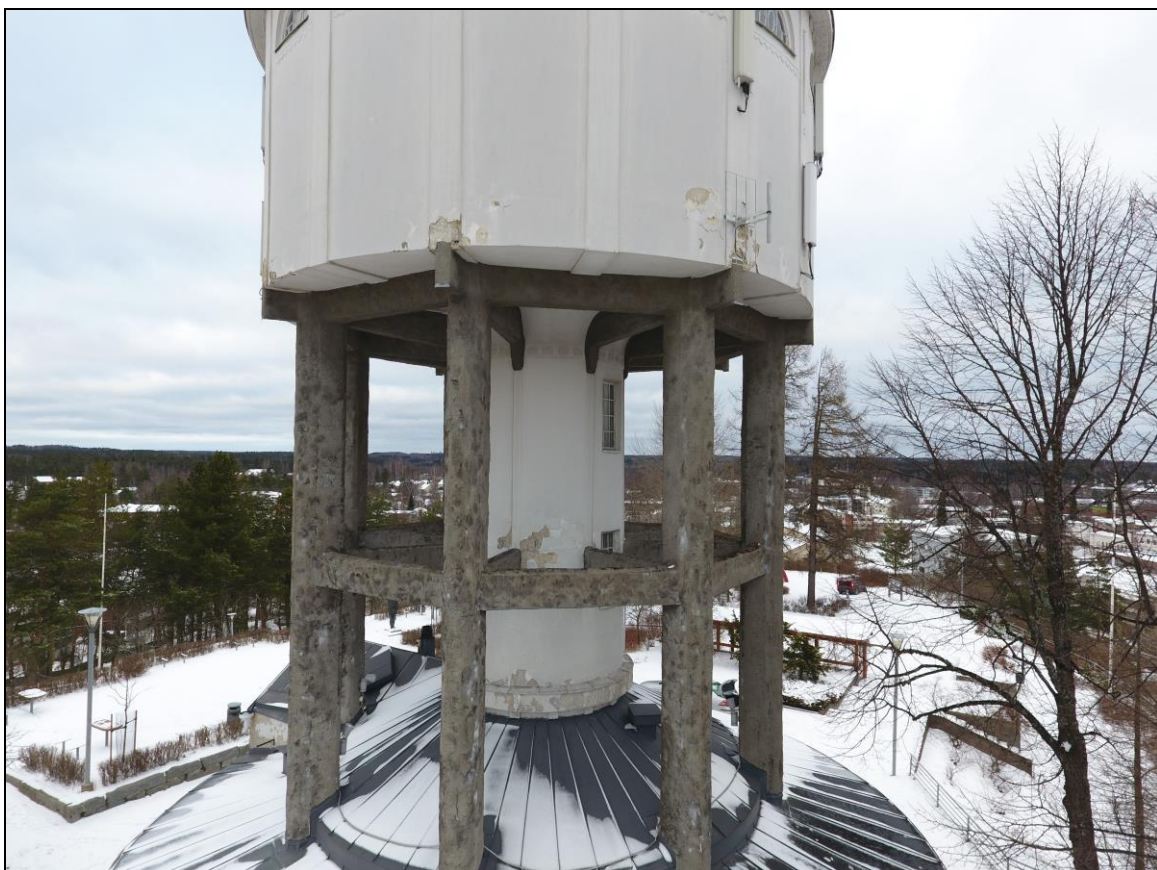
Paviljongin pyöreä teräskate on uusittu tietojen mukaan 2001 ja on päällisin melkein moitteettomassa kunnossa tai ainakin siltä osin, kun lumi ei estänyt näkemästä. Pellitys on haalistuneen näköinen ja hieman likainen. Sen sisemmässä kehässä on läpivientejä, enkä tiedä niiden tiiveydestä. Ainakaan mistään kohdin ei dronella näkynyt saumojen aukeilua, joten kuntoarvio on 3. Vesikatto olisi hyvä jossain vaiheessa maalata uusiksi, koska sen pinnassa on näkyvissä lumen raapimajälkiä sekä se tulisi pestä mielellään säännöllisesti.

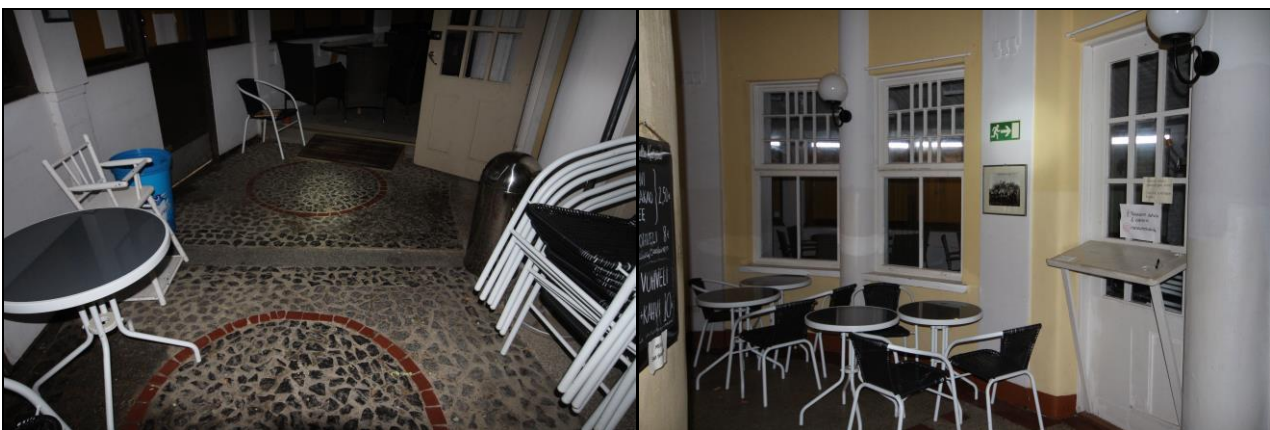
Ulkokehällä ikkunat ovat sisältä tyydyttävässä kunnossa, mutta ulkopuolelta ne ovat huonossa. Tämän perusteella ne ovat kuntoluokaltaan 2, lisäksi osa ikkunoista on muurattu umpeen tai korvattu kanaverkolla rakennuksen selkäpuolella. Ulkokehällä puuosat ovat kosteusvaurioiset ja annan sen näkyville lastulevyisille pinnoille kuntoluokaksi 1, lastulevyiltä vaikuttavat väliseinäratkaisut saavat luokaksi 2. Kehän betonikaiteessa on sisäpuolella muutamia rappausvaurioita, mutta muutoin ne ovat sisältä kuntoluokkaa 3.

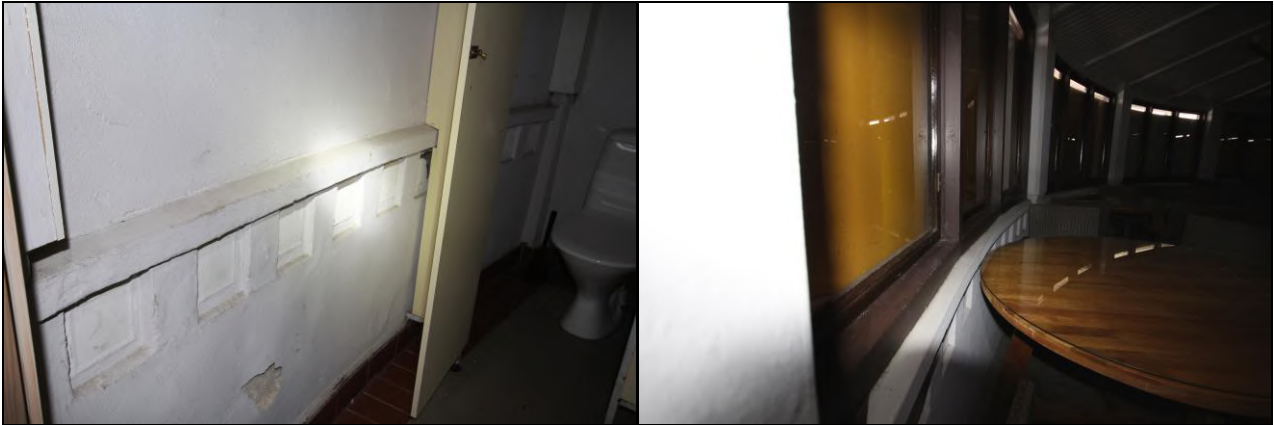
Ulkopuolelle jatkuvat orret ja säteittäinen panelointi ovat sisällä moitteettomassa kunnossa, eikä mitään hälyttävää näkynyt. Tarkemmat tutkimukset ulkoseinärakenteen liitoksessa on tarpeen, jotta voidaan määrittää ulkopuolen lahovaurioiden etäisyys sisäpuolelle päin. Sisäkatto saa kuntoluokaksi 3 ja sen ulkopäiden liitoksia tulee seurata. Sisäkehän puolella on kylmä ullakko ja aikaisempien tutkijoiden tietojen mukaan villalla eristetty yläpohja.

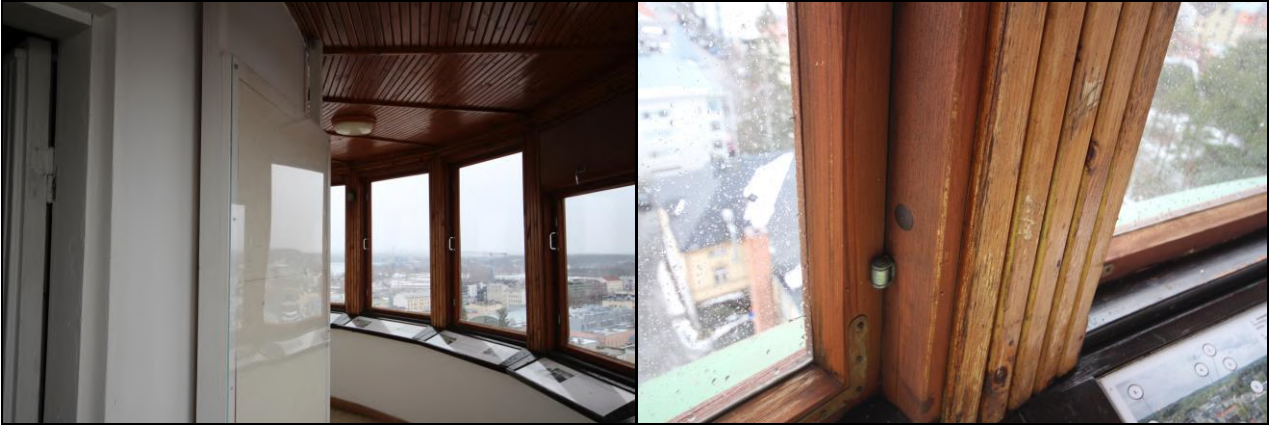
Ikkunoiden puitteet lahoiset ulko- ja sisäpuolelta, muutoin tasanteen kunto hyvä.

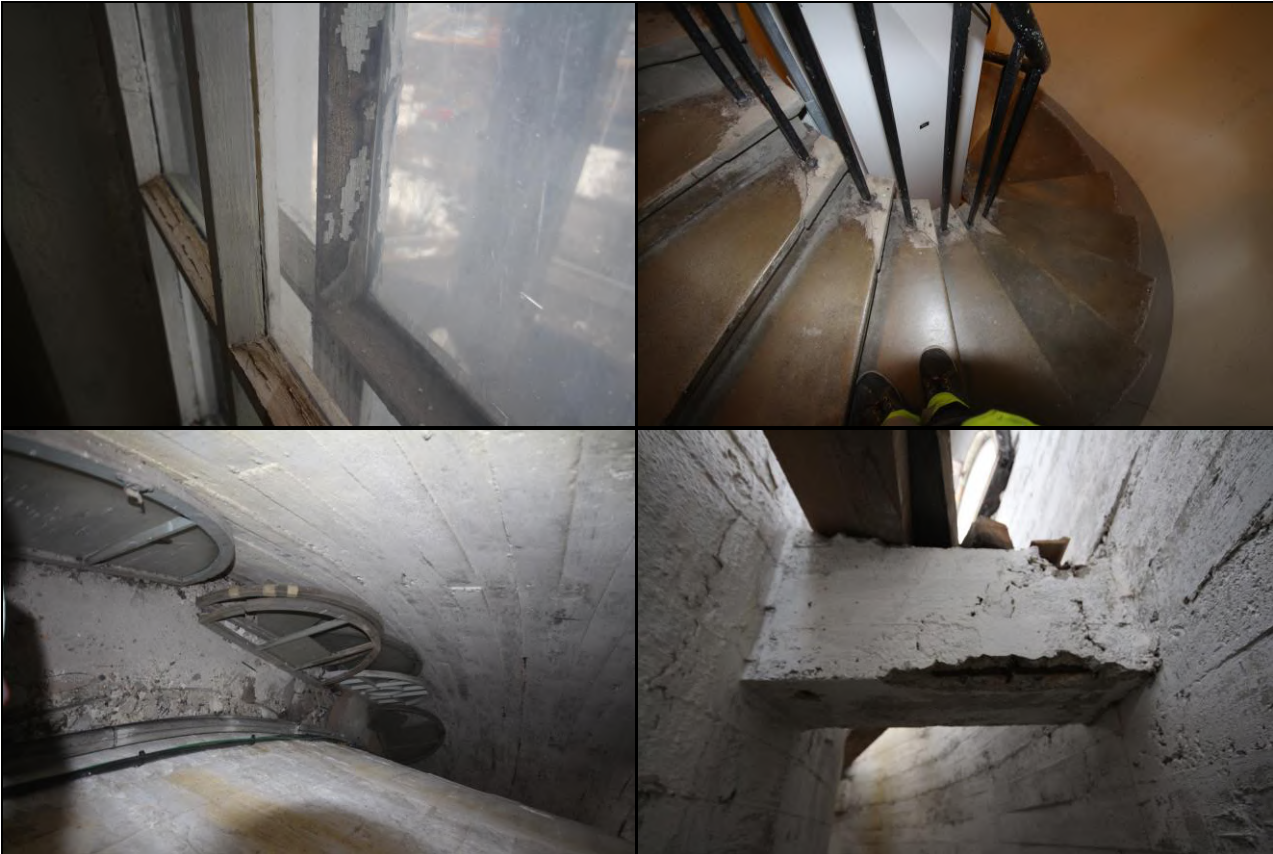
Kaksi ylintä kuvaa porrastornista ja sen pahoin vaurioituneesta ikkunasta, alemmat kaksi kuvaa huoltovälistä. Huoltovälissä säiliöiden välisissä tukipalkeissa eroosiovaurioita ja ikkunoiden varaosia.
