Konditionsbedömning av stenbyggnad

Konditionsgranskning samt fuktmätning

Examensarbete för ingenjör (YH)-examen

Vasa 2020

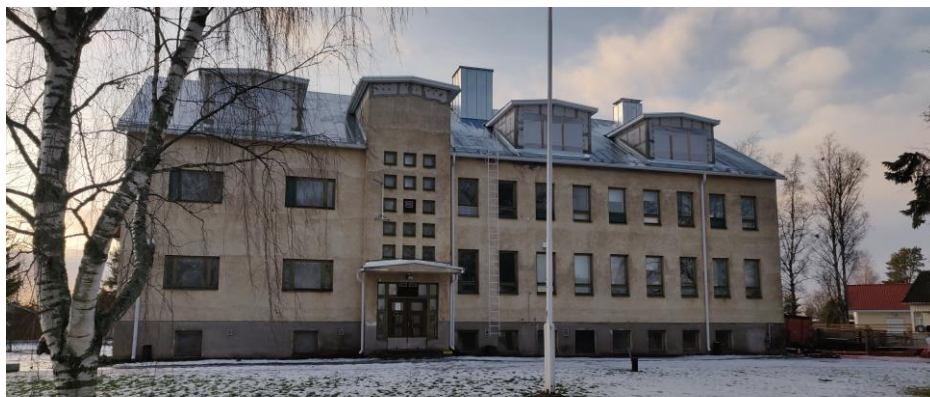
Figur 1 Undersökningsobjektets framsida.

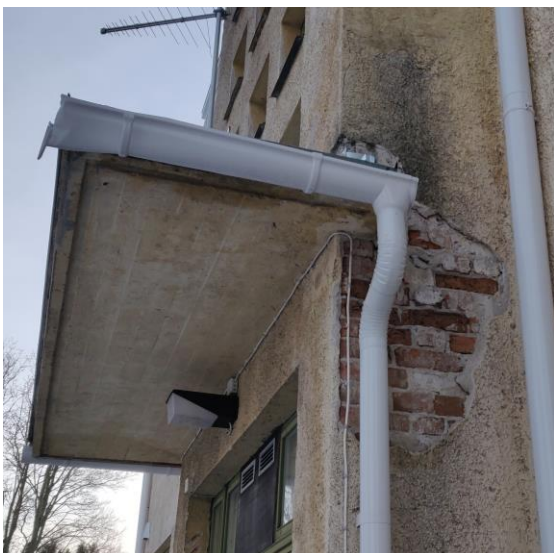
Objektet som jag undersöker i min konditionsgranskning har denna typen av yttervägg. Den massivt murade tegelväggen är ca 60 cm, se figur 4 och är murad med rödtegel/heltegel. Rappningen antas vara en kalkrappning men inga prover har tagits. Dock så finns det inte några detaljerade ritningar över ytterväggens uppbyggnad att tillgå. Enda bristerna på ytterväggen är att rappningen har spruckit eller lossnat på några ställen. Speciellt områden nära hängrännor och stuprör är drabbade av detta, se figur 3. Man kan anta att teglet är i bra skick men rappningen skulle behöva bytas vid de skadade områdena. För att få reda på mera om ytterväggens konstruktioner och skick så rekommenderas det att en tilläggsundersökning görs över fasaden.

Figur 3 Utsatt väggparti.

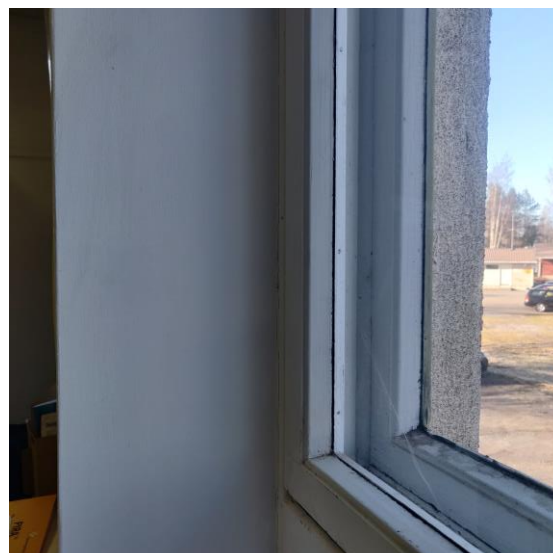
Figur 4 Massivt murad tegelvägg.

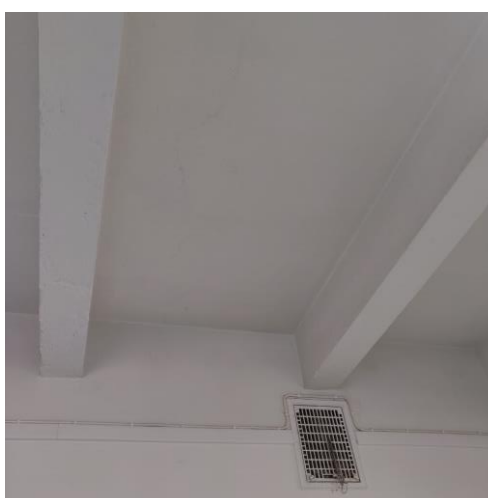
Bjälklagen i mitt granskningsobjekt är armerade TT-betongplattor (se figur 5) som är isolerade med naturprodukter.

Figur 3 Mellanbjälklag av TT-plattor.

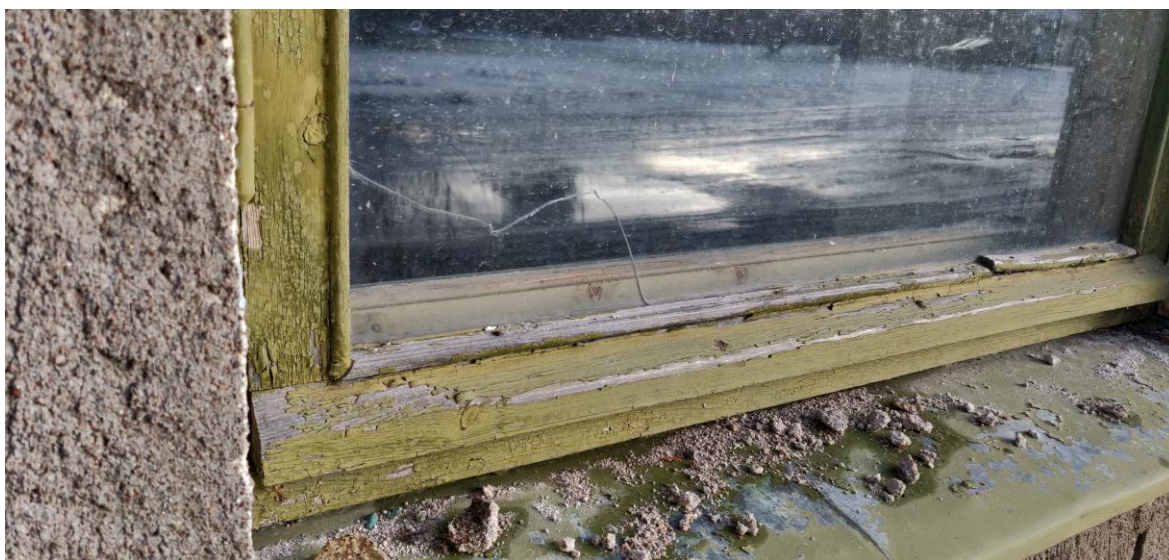
Figur 5 Ett av granskningsobjektets spruckna fönster.

Det lönar sig att reparera gamla fungerande fönster eftersom det är relativt förmånligt. Vanliga reparationsåtgärder är att byta till nya tätningar och fönsterkitt, smörjning av lås och gångjärn, justering av öppningsvinkeln samt underhållsmålning. Ibland kan det räcka med att fönstren repareras endast delvis. Sådana reparationsåtgärder är att byta ut murkna ytterbågar eller att man ersätter de gamla glasen med nya specialglas. Men om fönstren är i mycket dåligt skick kostar det mera att reparera dem än att byta ut mot nya. (Miljöförvaltningen, 2016c)
