LAB-ammattikorkeakoulu
Tekniikka Lappeenranta
Kone- ja tuotantotekniikka

PE3-Pituusleikkurin pitorullien modifiointi

Opinnäytetyö 2020

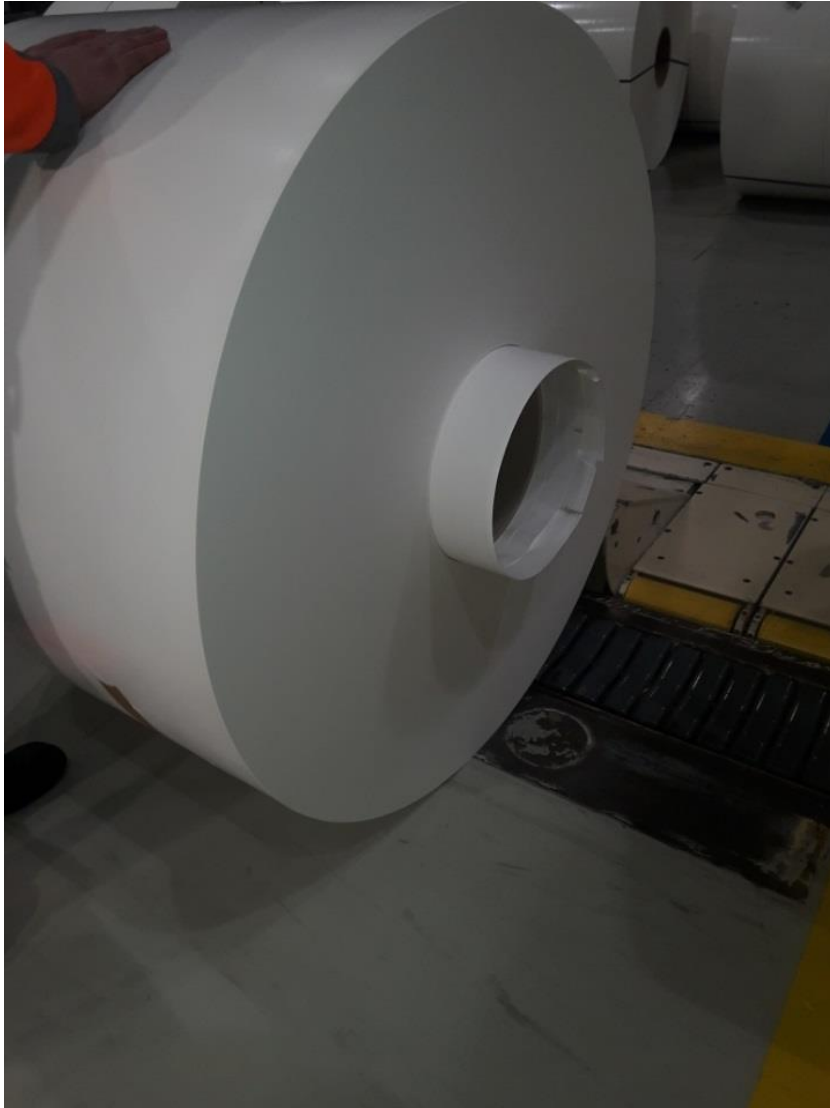
PE3-pituusleikkurilla on ongelmia radan pitämisessä paikoillaan rullia leikatessa konerullista pienemmiksi asiakasrulliksi, joka aiheuttaa päänvaivaa pituusleikkurihenkilökunnalle sekä tuotannon menetyksiä. Kuten aikaisemmassa datassa huomattiin, pituusleikkurilla tulee yhteen menneiden asiakasrullien takia rullahylkyä ja sekundarullia kiilan jäljistä, kun rullia irrotetaan toisistaan. Tämä rullien yhteen meneminen aiheutuu radan liikkumisesta hylsyjen päällä kiinnirullauksessa, kun leikatut kartonkiradat vaeltavat viereiselle hylsulle toistensa päälle tai rata siirtyy toisen hylsyn päälle. Joissain tapauksissa rata on vain pohjalta kiinni toisessa rullassa ja oikenee kireyksien ja rullausnopeuden noustessa, jolloin rullat saadaan irrotettua toisistaan lyömällä puukiilaa niiden väliin. Rulliin tulee kuitenkin jälkiä ja kosmeettisia vaurioita, mistä johtuen ne joudutaan myymään sekundaan eteenpäin. Jos rullat ovat niin tiukasti kiinni toisissaan, ettei niitä saada irrotettua, ne merkataan hylkyksi ja tuotantomenetykseksi. Molemmat tapaukset merkataan materiaalihävikiksi ja ne vaikuttavat suoraan tuotannon tehokkuusmittareihin materiaalihyötysuhteen muodossa. Kuvassa 8 on asiakasrulla, jossa pohja on lähtenyt vaeltamaan mutta irronnut toisesta rullasta. Tässä rullassa ei ole tarvinnut turvautua kiilalla lyömällä irrotukseen, niin vähän kerroksia kerennyt pyörähtää sivuun ennen oikenemista, että irronnut erottamalla rullat eri suuntiin.

Kuva 8. Asiakasrulla, jossa rata on päässyt liikkumaan pohjalla

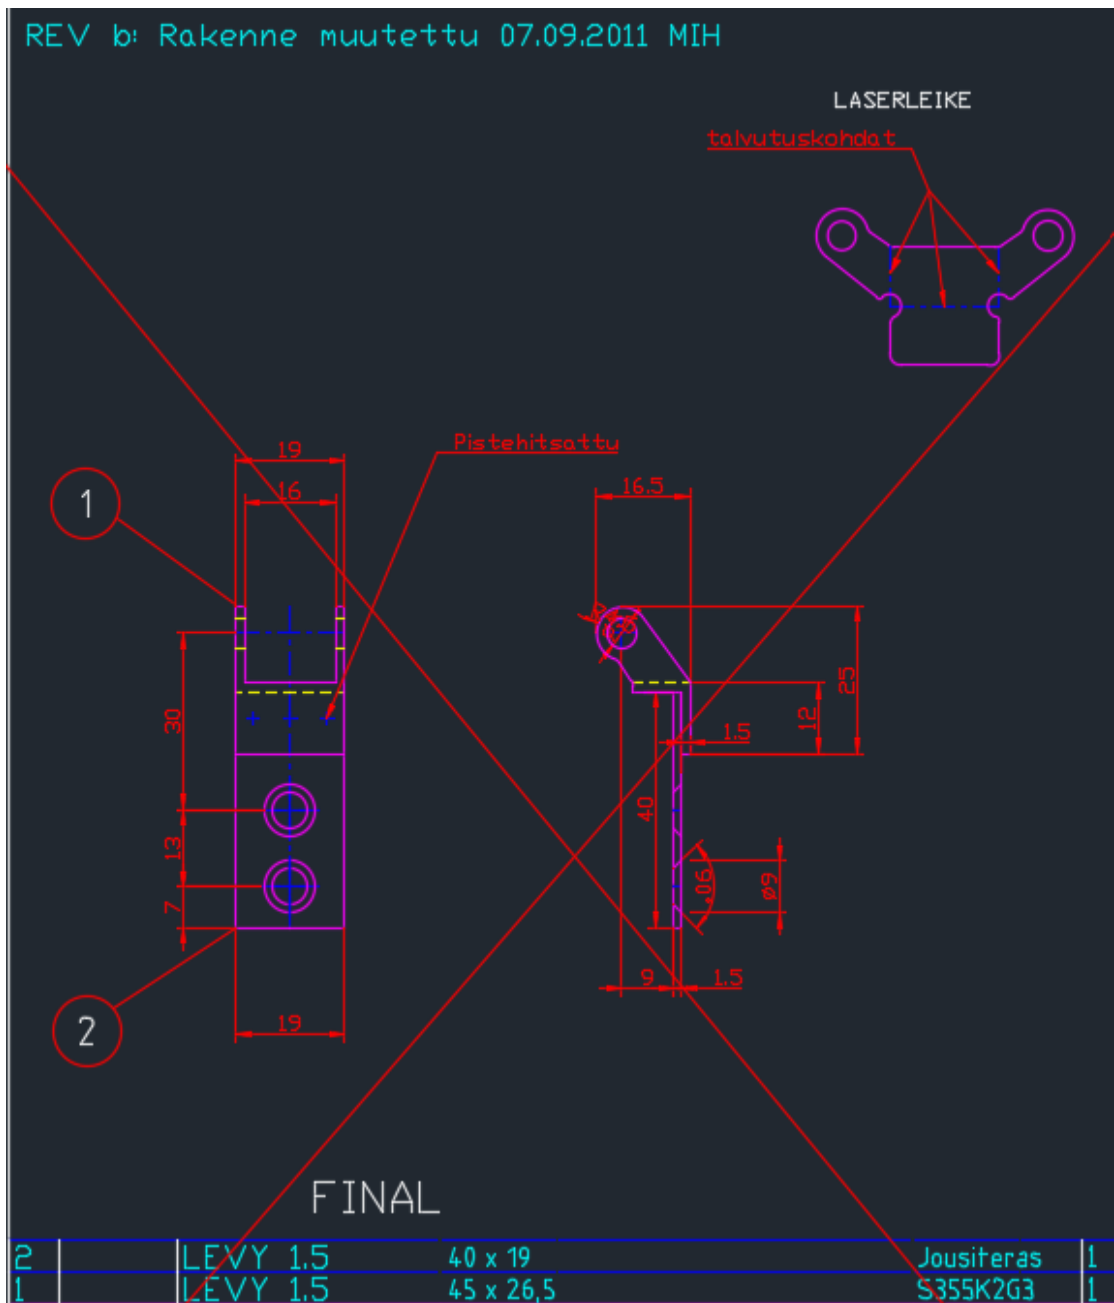
Kuva 10. Pitorulla revisio B (Stora Enso SAP-järjestelmä. 2020)

Pituusleikkurissa kartonkiratoja pitävät paikallaan pitorullat, jotka on kiinnitetty katkaisukouruun. Kouruun on tehty reikiä, joiden läpi rullat tulevat ja painavat kartonkirataa kantoteloja vasten muutonvaihdossa, ajon aloituksessa ja päänviennessä pitäen sen paikallaan. Tällä hetkellä käytössä oleva pitorulla on tehty laserleikatusta 1 mm paksuisesta S355K2G3-lattateräksestä, josta korvakkeet on taivutettu alaspäin. Korvakkeiden välissä on nylonista tehty 18 mm halkaisijaltaan oleva rulla, joka kiinnitetään tyssäämällä 6 mm halkaisijalla olevaa terästankoa päistä. Aikaisemmat kokeilut ovat olleet hieman mitoitukseltaan erilaisia, erimuotoisia ja eri materiaalejakin on kokeiltu vaihtelevin tuloksin. Ensimmäiset versiot oli tehty jousiteräksestä, mutta ne eivät puristaneet tarpeeksi kartonkia kantotelaa vasten ja olivat muutenkin tehtyjä kahdesta eri osasta, jotka pistehitsattiin toisiinsa kiinni. Ensimmäisestä revisiosta A ei SAP-järjestelmästä löytynyt kuvaa, mutta kyseinen revisio korvattiin melkein välittömästi revisiolla B sen toimimattomuuden vuoksi. Kuvassa 10 on pitorulla revisio B, jossa kouruun kiinnitettävä rakenne on 1,5 mm paksuista S355K2G3 terästä ja rullan puoli saman paksuista jousiterästä. Nämä hitsattiin kiinni toisiinsa pistehitsillä, joka murtui ainaisesta taivuttelusta ja sadoista liikkeistä päivän aikana. Kyseisellä mallilla menttiin muutama vuosi. (Quattrotec. 2020; Stora Enso Oyj. 2020c.)

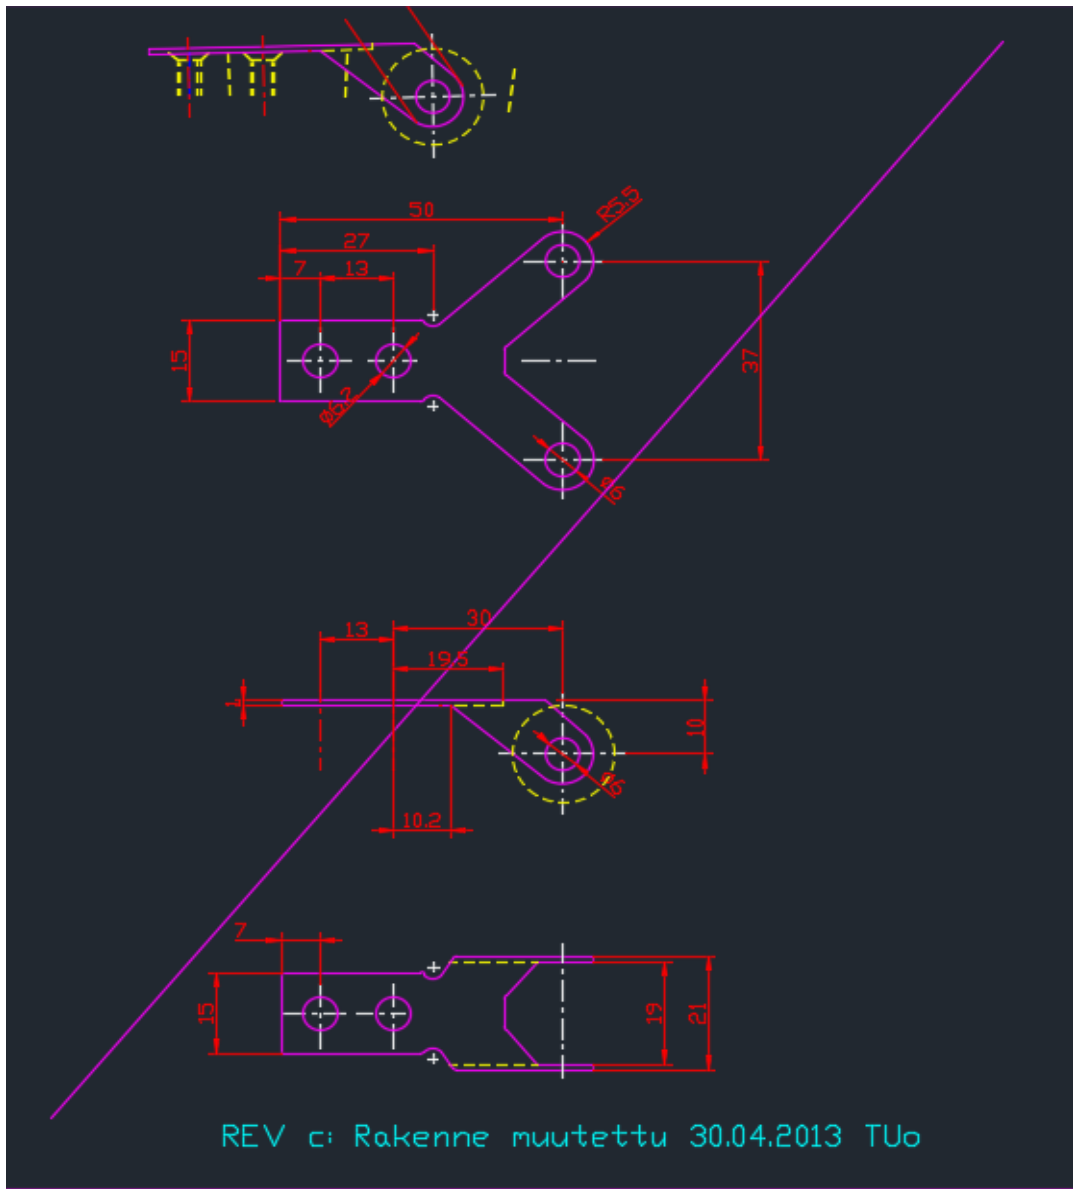
Siirryttäessä yhtenäiseen jäykkään S355K2G3-teräkseen, joka on jännityksessä, saatiin puristusta lisää ja radanpito toimi rullien ollessa uusia. Revisiossa C ajan myötä rakenne rupesi murtumaan, runko napsahti poikki ja uusia vaihdettiin tilalle jatkuvasti. Revisiossa C nylonrullan kiinnityskorvakkeet tulivat liian pitkälle ja rakenne taipui poikki, tämä kuvassa 11 oleva revision C korvattiin nopeasti neljän kuukauden kokeilun jälkeen päivitetyllä revisiolla D. (Quattrotec. 2020; Stora Enso Oyj. 2020d.)

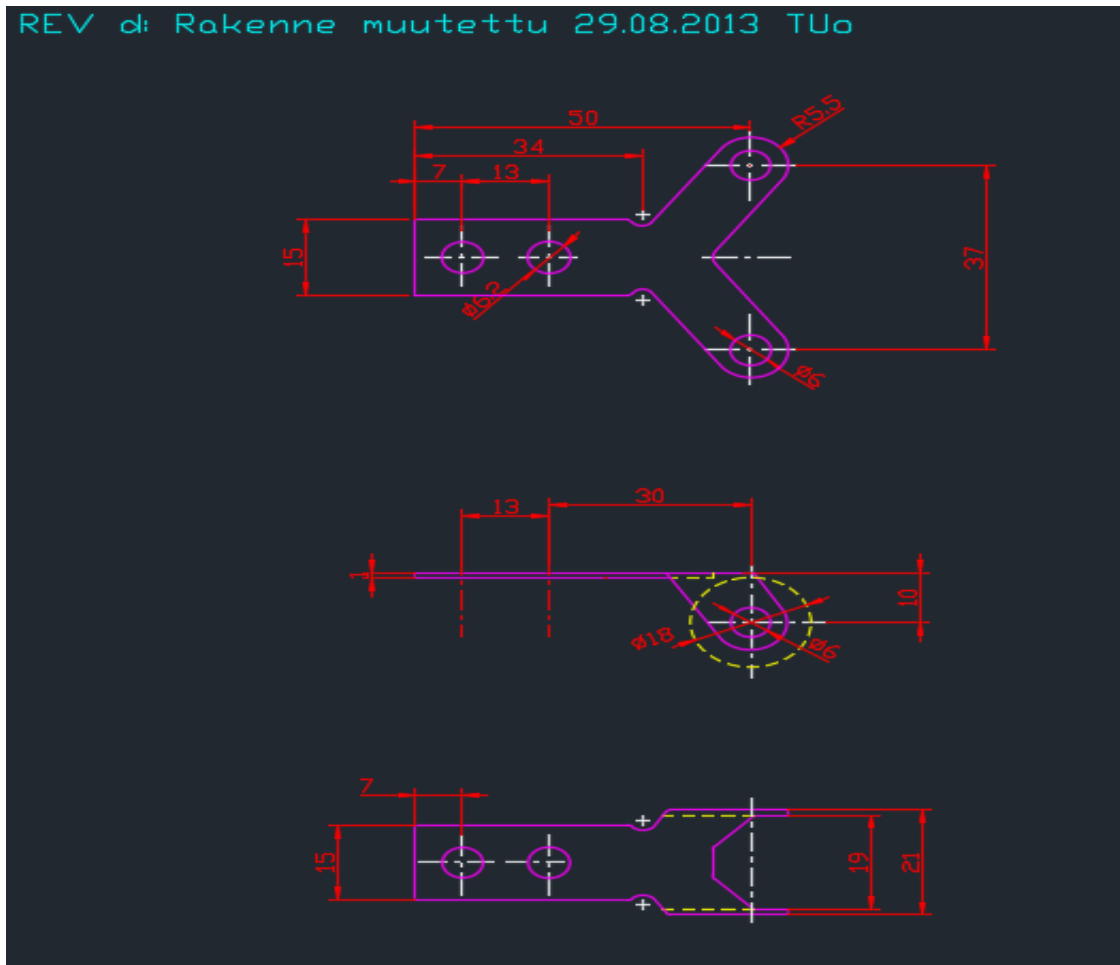
Kuva 12. Pitorulla revisio D (Stora Enso SAP-järjestelmä. 2020)

Revisio D:hen korvakkeita lyhennettiin ja lattaosaa pidennettiin kestävyuden parantamiseksi. Pultinreiät olivat nyt vähän kauempana taivutuskohdasta, mikä antoi teräkselle vähän enemmän tilaa elää ja taipua. Kuvassa 12 on revision D piirustus, jota käytetään tällä hetkellä pituusleikkurissa. (Quattrotec. 2020; Stora Enso Oyj. 2020d.)

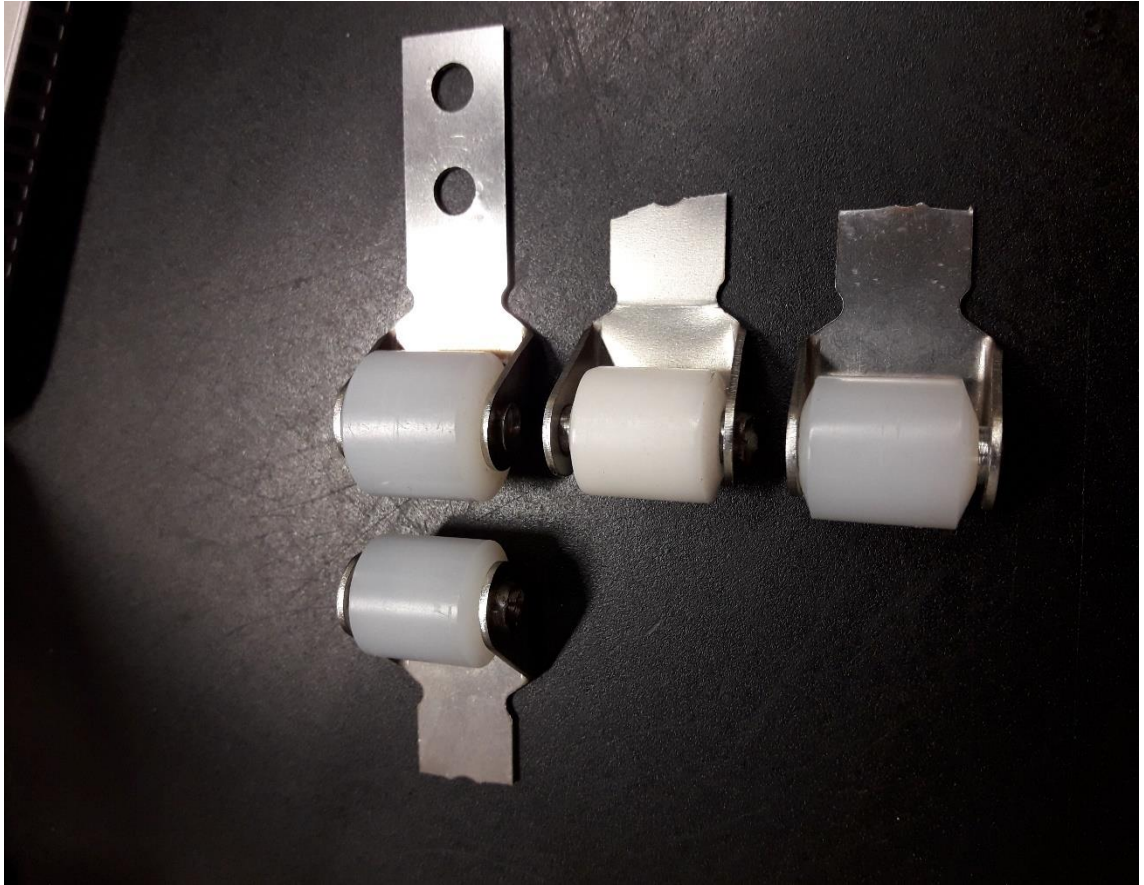
Kourussa on 25 pitorullaa ja koko ajan sai olla vaihtamassa uusia. Näiden katkenneiden pitorullien kohdalta kartonkirataa ei pitänyt mikään paikallaan. Pituusleikkurin alapuoleinen monttu oli ainut paikka, mistä pitorullien kuntoa pääsee tarkastelemaan lähemmin. Pitorullia mentiin tutkimaan vasta, kun rata ei kestänyt paikoillaan eikä ajamisesta tullut mitään jokaisen rullan mennessä ristiin viereisen kanssa (Stora Enso Oyj. 2020d). Projektin yhteydessä perehdyttiin pitorullien käyttäytymiseen paremmin ja ajohenkilökunnalle ohjeistettiin pitorullien tarkkailua viikoittain ja rikkinäisten kerääminen talteen. Kuvassa 13 on kolme hajonnutta revisio D pitorullaa ja yksi ehjä uusi. Huomiona, että kaikki hajonneet samasta kohdasta. Taulukossa yksi vielä pitorullien erilaisten revisioiden yhteenveto.

Kuva 13. Ehjä ja hajonneita pitorullia

Revision D pitorullien suurin ongelma oli niiden katkeaminen ylemmän kiinnitysreiän kohdalta jännityksestä (Kuva 13). Melkein kaikki kerätyt pitorullat olivat katkenneet kyseisestä kohdasta, muutamaa poikkeusta lukuun ottamatta. Nämä poikkeukset, joita oli parin kuukauden otannalla 2/20, olivat murtuneet kavennuskohdasta. Näitä rullia on käytetty vuodesta 2013, ja ne on todettu toimiviksi radanpidossa, mutta ne eivät kestä. Pitorullan runko siis piti saada kestävämpään paremmin muuttamatta liikaa toimivaksi todettua rakennetta.

Tosin nyt toimittiin yhteistyössä valmistajan kanssa, jolta löytyi valmiiksi tarvittava tieto, ja hajonneiden pitorullien perusteella pääteltiin yhdessä, että lattarakennetta levennetään 1 mm puoleltaan materiaalivahvuuden jäädessä vähäiseksi reikien kohdalta. Myös rakenteen muotoa muutettiin hieman suoraviivaisemmaksi loven kohdalta kuvan 14 mukaisesti. Kuvassa 14 on kehityksen tuloksena revision E pitorulla, mutta valitettavasti lopullista piirustusta ei opinnäytetyön tekohetkellä vielä ole saatavilla. Valmistajan mukaan materiaalia ei tarvitsisi lähteä vaihtamaan, mutta sitä on pidettävä vaihtoehtona, jos on tarpeen. Tämä niin sanottu "trial & error -metodi", jossa kokeillaan erilaisia keinoja niin kauan ennen kuin onnistutaan tai lopetetaan yrittämästä, ei varmasti ole viisain. Jos tämäkään pitorulla ei kestä enempää, on otettava Ansys-ohjelma esiin ja suunniteltava alusta asti pitorulla kestäväksi uudella rakenteella ja materiaalilla.
