Renoveringsplan för ett befintligt egnahemshus från -60 talet

Konditionsgranskning, bedömning av riskkonstruktioner
samt tillvägagångssätt för reparationer.

Examensarbete för ingenjörsexamen (YH)-examen

Vasa 2020

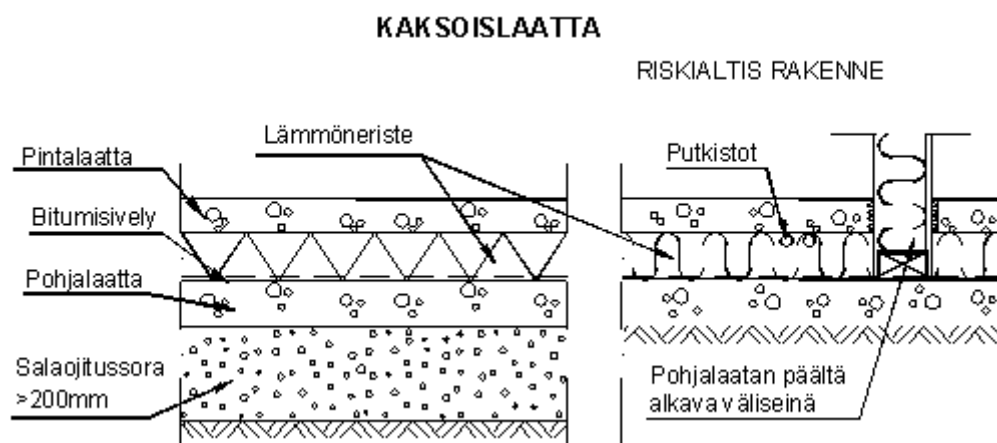
Grunden består av en kantförstyvad bottenplatta utan isolering underifrån. Mellan slipsatsen och bottenplattan finns det gamla rördragningar tillsammans med isolering (exempel se bild 8.). Slipsatsen saknar armering och har därmed förekommit sprickor och på vissa ställen i bostaden kan man lägga märke till att golvet sviktar.

Orsaken till sprickorna är för att slipsatsen har varit för tunn och saknar armering. Där slipsatsen har spruckit är på ett sådant ställe var man har gått regelbundet och på så sätt utsatt skiktet för påfrestning och sedan spruckit. Eftersom golvet har en plastmatta över sig är det svårt att hitta andra ställen med sprickor, men om det har hänt på ett ställe så har det troligtvis hänt på andra ställen.

Bild 8. Illustration på hur golvet ser ut (höger) och hur den ska åtgärdas (vänster), (sisäilmayhdistys.fi)

Det man kan göra för att åtgärda detta problem är att riva bort slipsatsen och isoleringen som finns under den allt till bottenplattan. Sedan ska man ersätta den gamla isoleringen med EPS isolering. Efter att man tillsatt den nya isoleringen ska man armera för slipsatsen så att man inte får samma problem med sprickbildning som förut. Armeringen hjälper till med draghållfastheten i betongen, man ska därför tillsätta den på sådana ställen var man har dragpåkänningar.

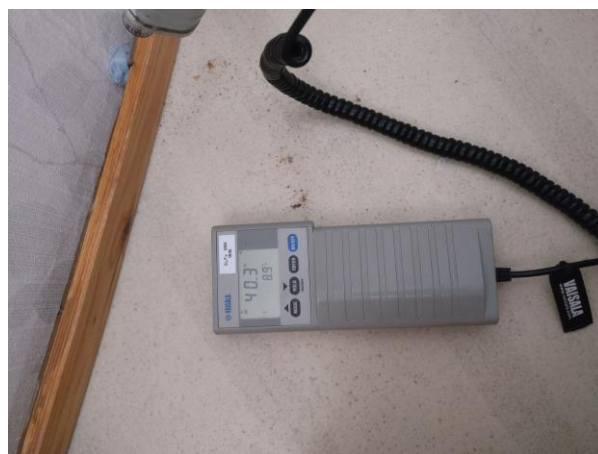
Träkonstruktionen börjar från bottenplattan och gränsar till blindsockeln på utsidan. Det är då stor risk att trävirket kan vara fuktskadat. Med hjälp av en fuktmätare kan man undersöka om konstruktionen är fuktig. I detta fall användes en Vaisala HM141 (se bild 10.) för att ta prover på olika ställen i byggnaden. Resultaten som mätaren gav, visade sig vara mellan 40–45% relativ fuktighet i en temperatur på 8° C. Fukthalten är inte dålig men kan ha blivit påverkad av en reparation man gjorde tre år tidigare. Man hade lagt ner dränerings rör och kapillärbrytande kross samt sockelskivor kring byggnaden. Det kan då ha gjort så att konstruktionen börjat torka och resulterar då att ytterväggensbärighet försämras. Förut så fanns det ingen dränering runt huset och så hade man också blomrabatter längs sockeln, så fukt kan mycket väl ha vandrat in i konstruktionen.

Bild 10. Fuktmätaren som användes var en Vaisala HM141. (Eget foto) **Bild 9. En pågående fuktmätning. (Eget foto)**

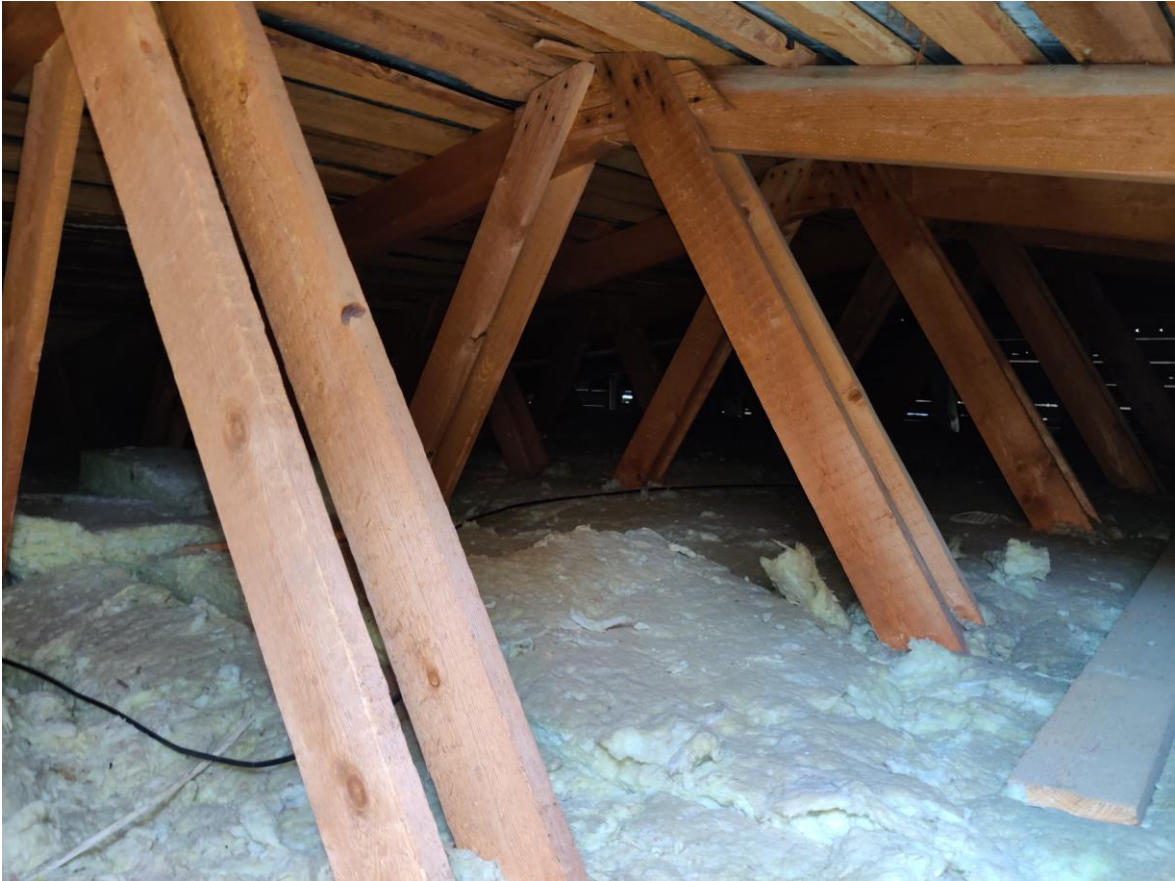
Mellanbjälklaget är byggt med 100x50mm:s trävasor och är isolerad med 200mm berg ull + 100mm tilläggsisolering. Mellantaket är ventilerat med ventiler i takgavlarna. På isoleringen ligger det ett vitt/grått damm eller så i värsta fall kan det vara ett slags mögel (se bild 11.). Om det är mögel så måste man sanera hela mellantaket för att få bort den, för om det kommer i kontakt med människor så kan det ha stor skada för hälsan.

Bild 11. Mellantaket, ett vitt/grått damm som har lagt sig på isoleringen. (Eget foto)

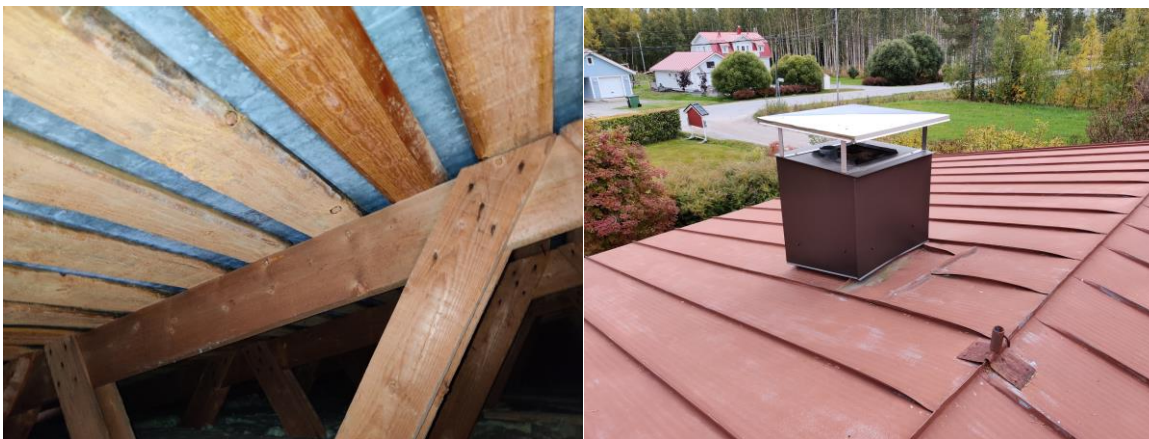
Vattentaket är ett ås tak med falsad plåt. Det finns två genomföringar på taket som är skorstenen och tillgångsluckan till mellantaket. På undersidan av takplåten finns ingen ångspärr så glesbrädorna har varit i kontakt med fukt. Hängrännorna finns inbyggda i utskiften och det har då lett till att undertaksbrädorna har börjat ruttna och måste bytas.

På vissa ställen kan man se att målet har börjat flagna och om det skulle börja lossna så måste man åtgärda det snabbt annars kan det uppstå korrosion på plåten och börja läcka in vatten till mellantaket.

Bild 12. (Vänster) Ingen diffusionsspärr mellan plåten och brädningen. (Höger) Målet på takplåten har börjat flagna och kan i värsta fall leda till korrosion och läckage. (Egna foton)

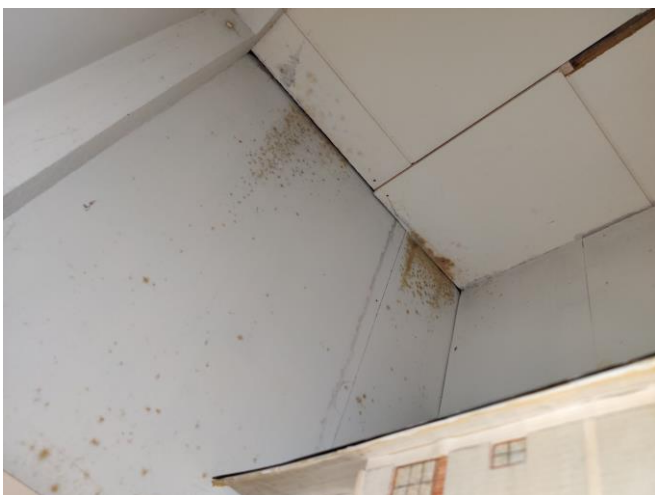
Innerväggarna har träfiberskivor som är tapetserade. Det finns inbyggda skrubbar som inte har luftningsdon och har därför orsakat mögel på väggytorna i dem, detta skulle ha gått att förhindra med luftningsdon som skulle ha cirkulerat luften men istället har luften varit stillastående och på så sätt skapat ytmögel.

Bild 13. Ytmögel i en förvaringskrubb. (Eget foto)

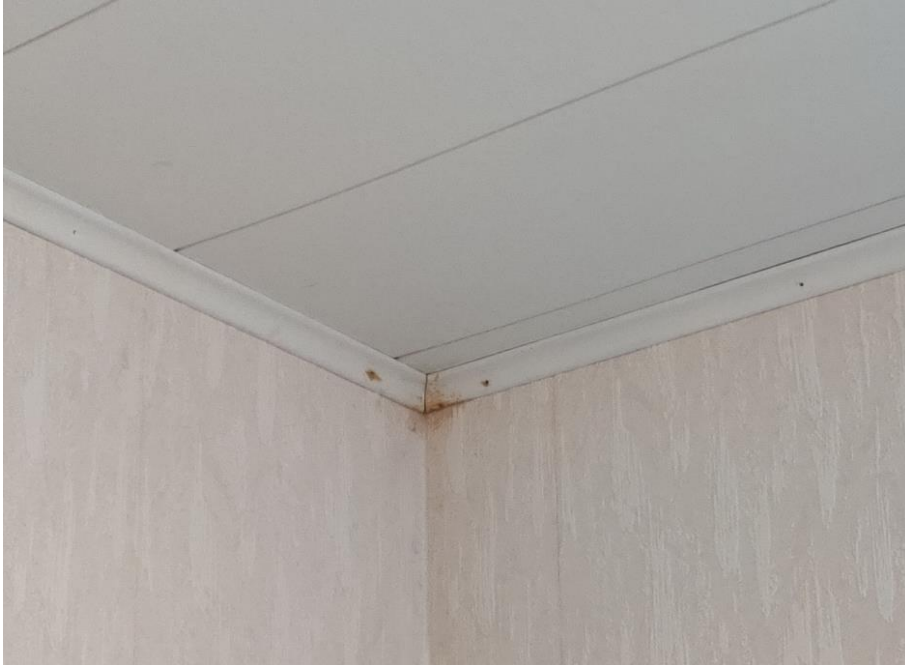
Innertaken har blivit förnyade till mdf panel men på vissa ställen finns det fortfarande av det gamla halltex taket. Orsaken till att de blivit bytta är att taket hade börjat hänga och istället för att fixa det så rev man bort den och ersatte med mdf panel. I de utrymmena var gamla taket fortfarande finns kan man se missfärgningar på takpanelen och täcklisten.

Bild 14. Ett ställe var man kan se en tydlig missfärgning. (Eget foto)

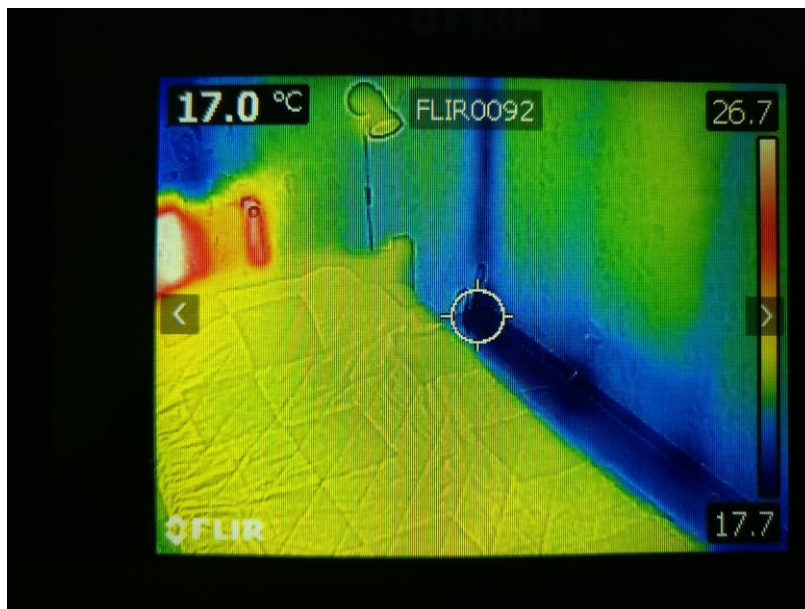
Bild 15. En tydlig köldbrygga (Eget foto)

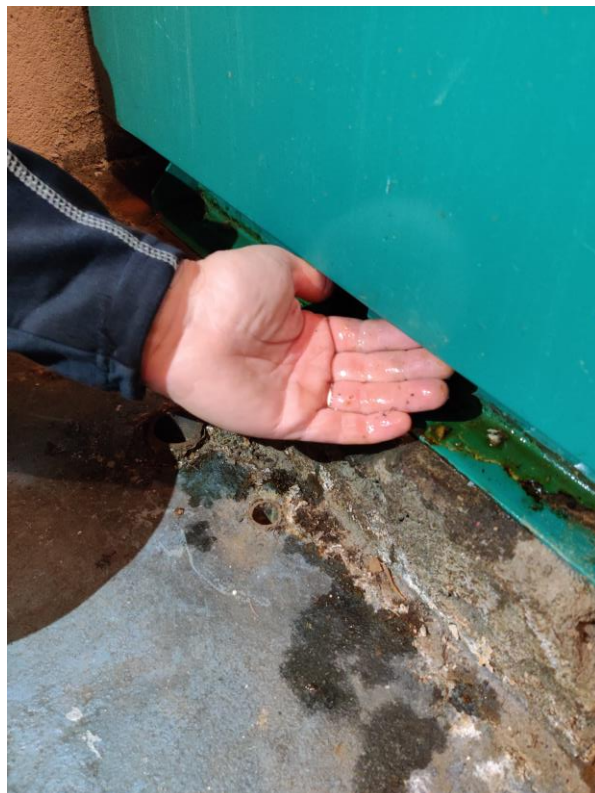
Bild 18. Vattenläckage under pannan. (Eget foto)

Det finns ett stort problem med värmesystemet, det är att expansionskärlet läcker och det orsakar till att pannans tryck sjunker och det har man försökt reparera med en manuell ventil så att man kan fylla upp trycket till kärlet. Orsaken till detta har inte hittats fast man har försökt att lokalisera eventuellt läckage i byggnaden men en teori kan vara att vattnet läcker ut och förångas inne i pannan.
