## Huollon vaikutus päästöihin ja kulutukseen

Metropolia Ammattikorkeakoulu

Ajoneuvotekniikka

Insinöörityö

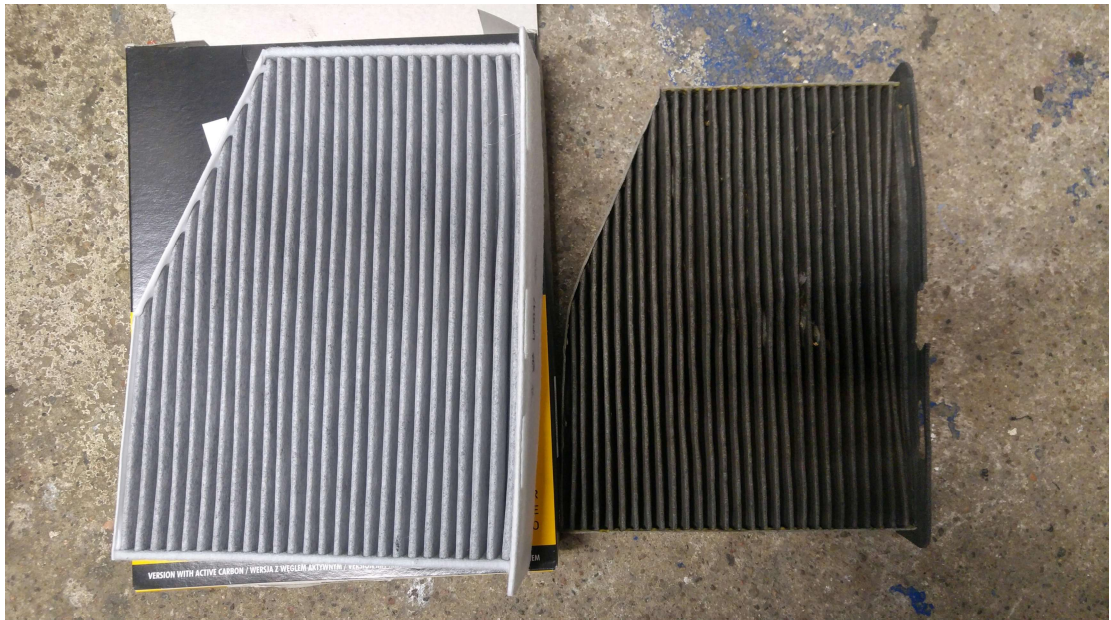
Ilmansuodatin sekä raitisilmansuodatin (ks. kuvat 2, 3 ja 4) olivat selvästi vaihdon tarpeessa. Kumpaankin oli kertynyt runsaasti likaa ja roskaa. Lisäksi ilmansuodatinkotelolle johtava imuputki oli pois paikoiltaan. Imuputki oli siis pois paikoiltaan ennen ilmanmas- samittaria ja suodatinta, joten tällä ei ole käytännössä vaikutusta auton toimintaan.

Kuva 2. Vasemmalla uusi raitisilmansuodatin, oikealla vanha.

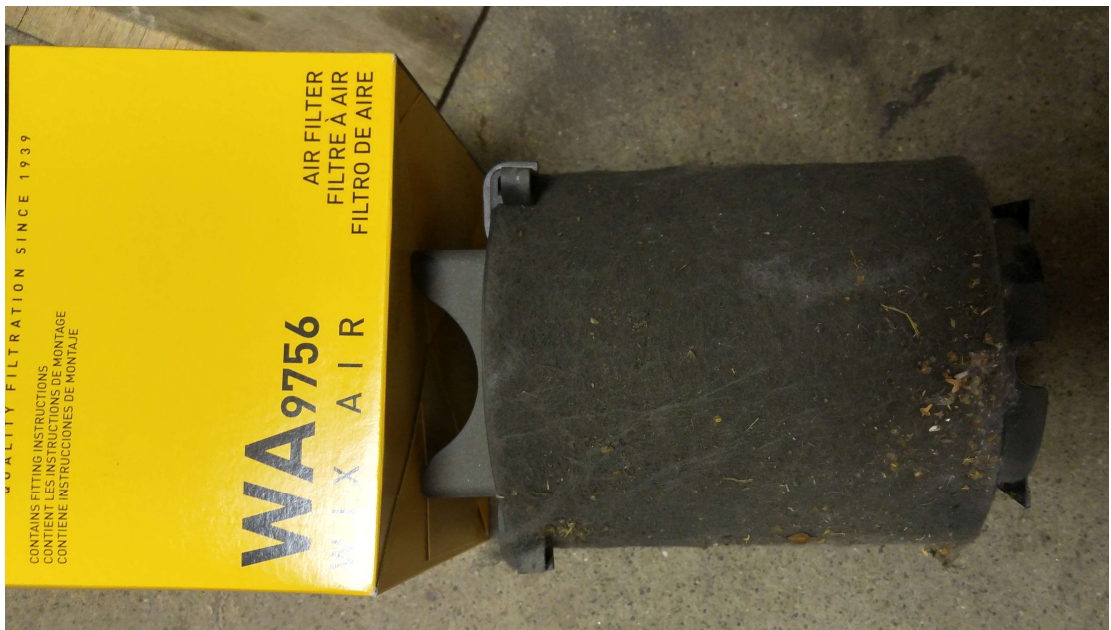
Kuva 3. Vanha ilmansuodatin, ns. kylmän ilmaston malli, jonka pinnassa on vaahtomuovimainen kerros. Kerroksen tarkoitus on vähentää kosteuden pääsemistä suodattimen läpi.

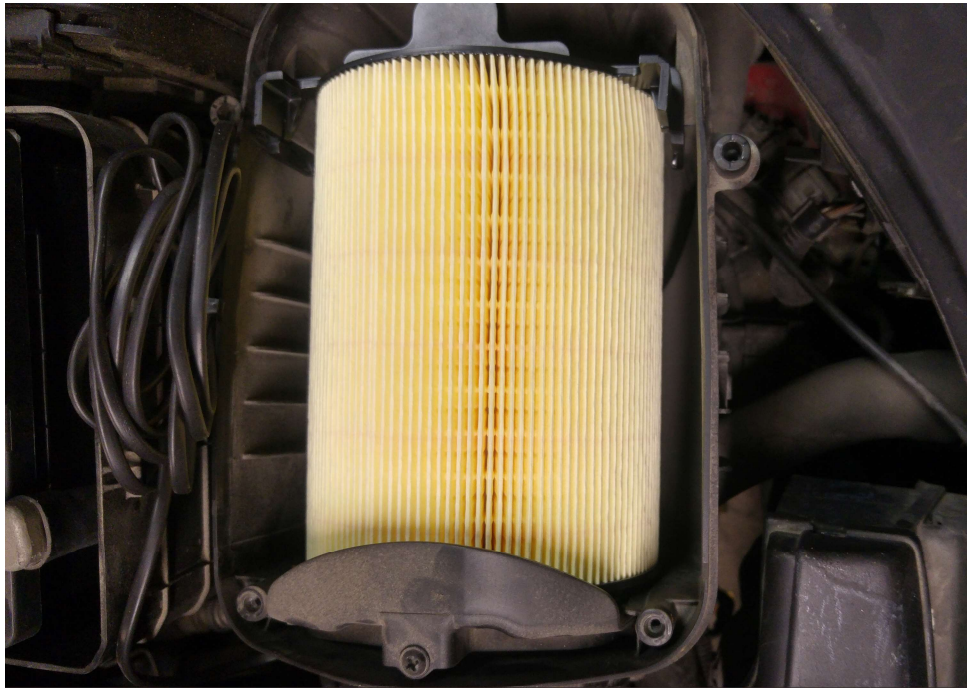
Kuva 4. Uusi ilmansuodatin asennettuna paikalleen, huom. tarvikeosa, jossa ei ole vaahtomuovista kerrosta.

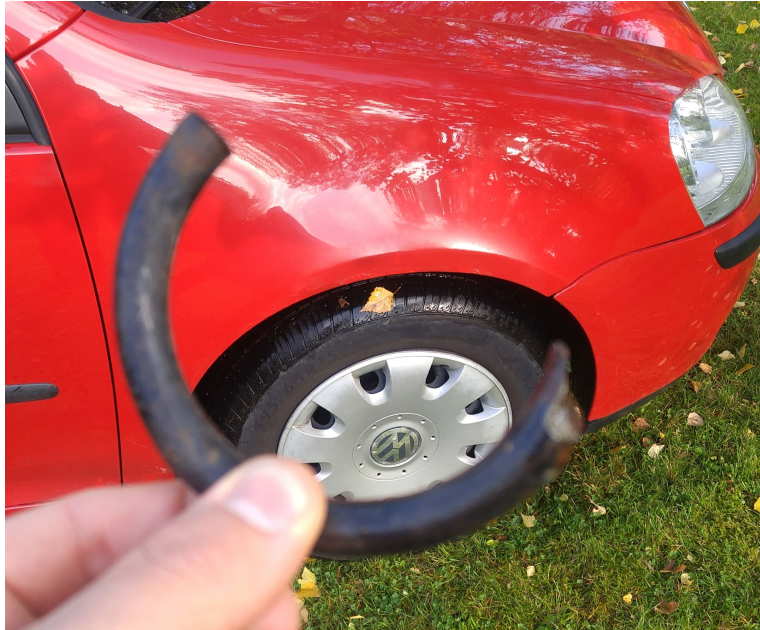
Oikeasta etujousesta oli katkennut yläpäästä noin puolen kierroksen mittainen pala (ks. kuva 5), jousi oli tämän seurauksena päässyt kiertymään pois paikaltaan samalla vau-

rioittaen ylätuen laakeria. Vaurio oli kohdistunut laakerin ulkokuoreen, mutta laakerin varsinaiseen toimintaan vaurio ei ollut vielä vaikuttanut. Ajan myötä laakerin sisälle kuitenkin pääsisi epäpuhtauksia, eli sen käyttöikä ei tulisi olemaan pitkä.

Kuva 5. Oikeasta etujousesta katkennut pala.

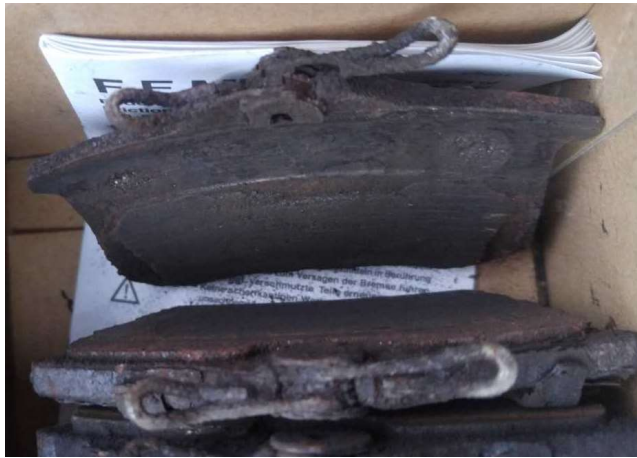
Merkittävin puute paljastui jarruista: takajarrupalojen kitkapinta oli kulunut käytännössä kokonaan pois sisemmistä jarrupaloista (kuva 6). Edessä jarrupaloissa oli paremmin pintaa (kuva 7), mutta autoon oli asennettu vääränmalliset jarrupalat, joista puuttui varoitusjohto. Tästä johtuen mittaristossa paloi jarrupalojen kuluneisuuden varoitusvalo. Jarrupalojen liukupinnat olivat ruostuneet, liikutapit olivat jumissa, mutta yllättäen jarrusatulan männät liikkuivat kuitenkin hyvin. Oikean etujarrusatulan alemman liikutapin kierteet olivat vaurioituneet, liikutappi ei ollut varsinaisesti ollenkaan kiinni. Kyseisessä mallissa ei ole erillistä jarrusatulan kannaketta, vaan kannake on kiinteä osa etunavan rakennetta. Korjaus vaatii siis kierteiden korjauksen tai navan vaihdon.

Kuva 6. Vanhat takajarrupalat irrotettuna.

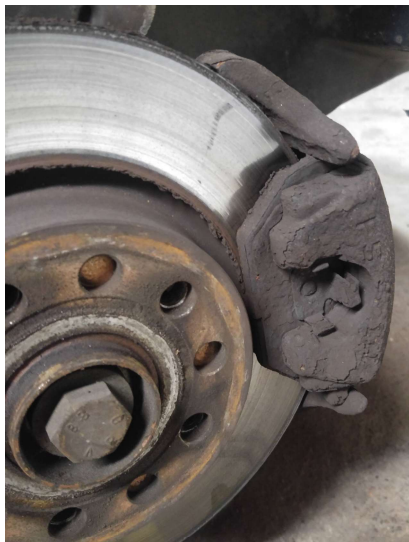
Kuva 7. Etujarrusatula ennen huoltoa.

Osien uusimisen yhteydessä puhdistettiin jarrusatuloista jarrupalojen liukupinnat sekä ilmattiin jarrut. Samalla korjattiin liukutapin kierre oikean etujarrusatulan kannakkeesta. Korjaukseen käytettiin kierteenkorjaussarjaa. Aluksi kannakkeeseen tehtiin uusi isompi kierre sarjaan kuuluvalla kierretapilla. Tähän kierteeseen asennettiin irtokierre, johon alkuperäistä vastaava liukutappi sopii suoraan.
