# **MIKROBIVAURIOITUNEEN RAKENNUKSEN KORJAUSTAVAN VALINTA**

Esimerkkikohteena kirkkorakennus Kanta-Hämeessä

Ammattikorkeakoulututkinnon opinnäytetyö

toukokuu, 2020

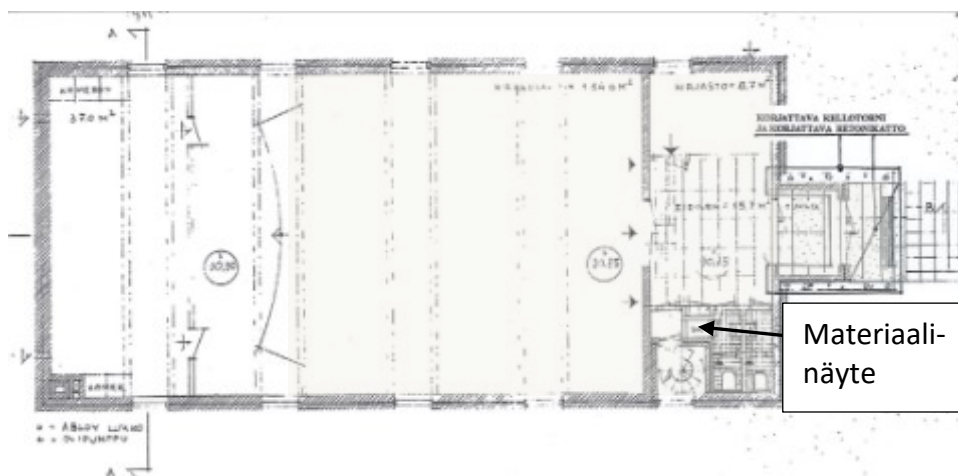
- Ensimmäisen kerroksen kellarittoman osan alapohjan eristeenä on Tojax -lastuvillalämmöneristelevyä. Eristeestä otetussa materiaalinäytteessä todettiin mikrobivaurioita ja eristetilasta todettiin ilmayhteys sisäilmaan merkkiainekokeen avulla.

Tutkimusten (Kiwa Inspecta Oy, 2018) perusteella voidaan todeta, että ensimmäisen kerroksen osalla alapohjassa käytetty sementtilastuvillalevyeriste (tojax) on ns. riskirakenne. Eristeen ja maanvaraisen betonilaatan välissä ei piirustusten mukaan ole kosteuseristystä, joten maaperän kosteusrasitus siirtyy betonilaatan läpi joko kapillaarisesti tai diffuusion avulla myös eristemateriaaliin. Pitkään jatkuvassa kosteusrasituksessa eristemateriaalissa oleva puu homehtuu ja lahoaa (Pitkäranta, 2016, s.209). Eristemateriaalista on otettu ainoastaan yksi materiaalinäyte. Näytteessä todettiin materiaalin kastumiseen ja vaurioitumiseen viittaavaa mikrobikasvua, joten riski vaurioihin on toteutunut ainakin paikallisesti. Alapohjan eristetilasta todettiin merkkiainekokeen avulla ilmayhteys sisäilmaan, joten mikrobiepäpuhtauksia voi kulkeutua eristetilasta myös sisäilmaan ja haitallinen altistuminen mikrobiepäpuhtauksille on mahdollista. Tämän perusteella rakenne tulee korjata. Ensimmäisen kerroksen maanvastaisen alapohjan ala sekä materiaalinäytteenottokohta, on merkitty kuvaan 5.

Kuva 5. Ensimmäinen kerros: maanvaraisen alapohjan ala, jossa eristeenä sementtilastuvillalevyä on merkitty harmaalla värillä (Seurakunta, Hanna Koliseva, n.d., Kuvaan lisätty merkinnät alapohjan alasta materiaalinäytteenottokohdasta).

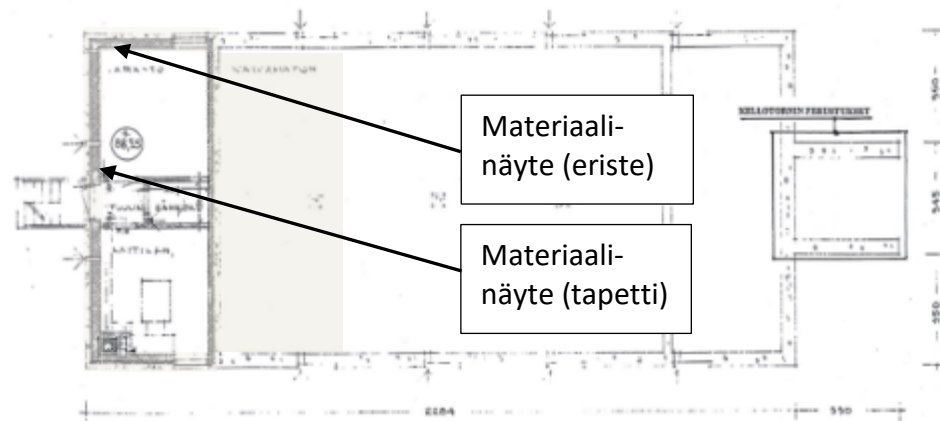
- Kellarin osalla alapohjarakenteessa ei ole lämmöneristettä. Alapohjan betonilaatassa todettiin porareikämittausten perusteella kohonnutta kosteutta.
- Kellarin maanvastaisessa seinärakenteessa on lämmöneristeenä mineraalivillaa. Eristeestä otetussa materiaalinäytteessä todettiin mikrobivaurioita. Lisäksi maanvastaisen seinän pintamateriaalissa (tapetti) todettiin mikrobivaurioita. Merkkiainekokeella ei ole erikseen tarkastettu onko eristetilasta ilmayhteyttä sisäilmaan, mutta tiilirakenteisen sisäkuoren voidaan olettaa olevan paikoin epätiivis.

Kellarin maanvastaisessa seinärakenteessa käytetty mineraalivillaeriste on niin ikään ns. riskirakenne, sillä myös mineraalivilla mikrobivaurioituu pitkään jatkuvan kosteusrasituksen seurauksena. Eristeen ja maanvastaisen betonirakenteisen seinän välissä on piirustusten perusteella kosteuskatkona bitumisively, mutta rakenneavauksen havaintojen yhteydessä ei bitumisivelyn olemassaoloa ole varmistettu eikä dokumentoitu. Joka tapauksessa rakennuksen ikä huomioiden bitumisively on jo saavuttanut teknisen käyttöikänsä. Eristemateriaaliin voi kohdistua kosteusrasitusta lisäksi esimerkiksi alapohjan tai sisäpuolen kuorimuurauksen kautta tapahtuvan mahdollisen kapillaarisen kosteuden nousun seurauksena. Maanvastaisen seinän eristemateriaalista otettiin yksi materiaalinäyte, jossa todettiin materiaalin kostumiseen ja vaurioitumiseen viittaavaa mikrobikasvua. Lisäksi kuorimuurauksen vähintäänkin ajoittaiseen kastumiseen viittaa muurauksen pintamateriaalina olevasta tapetista otetussa materiaalinäytteessä todettu mikrobikasvu. Riski mikrobivaurioihin maanvastaisen seinärakenteen osalta on toteutunut ainakin paikallisesti. Sisäpinnalla olevan mikrobikasvun seurauksena altistuminen mikrobiepäpuhtauksille on mahdollista. Voidaan myös olettaa, että eristetilassa todetut mikrobiepäpuhtaudet voivat kulkeutua sisäilmaan, koska kuorimuurauksen voidaan olettaa olevan ainakin paikoin epätiivis. Tämän perusteella maanvastainen seinärakenne tulee korjata. Maanvastaisen seinärakenteen ala ja materiaalinäytteenottokohdat on merkitty pohjakuvaan (kuva 6). Alkuperäiseen kuvaan ei ole merkitty varastotilaa, joka on kuvassa ns. kaivamattoman tilan kohdalla (merkitty kuvaan vaalean harmaalla). Maanvastaisen seinän rakennetta tai kuntoa ei tällä kohdalla ole tarkastettu. Alkuperäisen kaivamatonta tilaa vasten olevan seinän rakennetta ei ole tarkastettu. Piirustusten perusteella on todennäköistä, että myös tässä seinässä on mineraalivillaeriste. Väliseinänä olevaan mineraalivillaeristeiseen seinään kohdistuu vaurioriskiä seinän alaosiin alapohjan kautta nousevan kosteuden seurauksena.

Kuva 6. Kellarikerros: maanvaraiset seinät, jossa eristeenä mineraalivillaa merkitty harmaalla (Seurakunta, Hanna Koliseva, n.d., Kuvaan liitetty merkinnät maanvaraisen seinän ja piirustuksesta puuttuvan varasto-osuuden aloista ja materiaalinäytteenottokohdista).

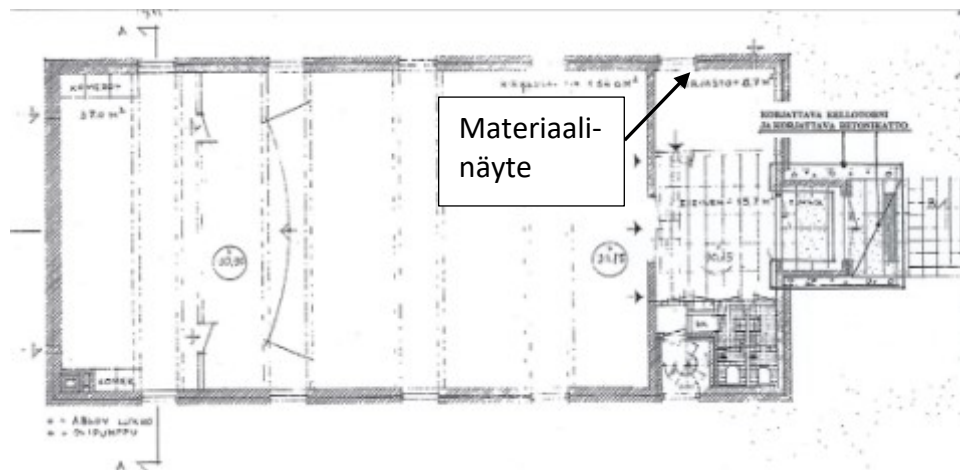
Myös ulkoseinärakenne on ns. riskirakenne, sillä rakenne on tuulettumaton. Ulkoverhouksena olevan tiiliverhouksen ja lämmöneristeen välissä ei ole tuuletusväliä eikä tiiliverhouksen alaosassa tuuletusrakoja. Lisäksi piirustusten mukaan sokkelin halkaisussa on käytetty lämmöneristeenä kosteudesta vaurioituvaa sementtilastuvillalevyä. Sokkeliin kohdistuu maaperän aiheuttamaa kosteuskuormaa ja vauriot sokkelin eristemateriaalissa ovat vähintäänkin paikoin todennäköisiä. Kuntotutkimuksen yhteydessä ulkoseinän eristeen kuntoa arvioitiin yhdestä kohdasta otetun materiaalinäytteen avulla. Eristeessä todettiin mikrobikasvua, joka voi viitata rakenteen kastumiseen tai vaurioitumiseen. On myös mahdollista, että todetut mikrobit ovat kulkeutuneet näytteeseen erimerkiksi ilmavuotojen mukana kauempana rakenteessa olevasta vauriosta. Ulkoseinän eristetilasta todettiin merkkiainekokeen perusteella ilmayhteys sisäilmaan, joten ulkoseinän eristeissä olevista mahdollisista mikrobivaurioista voi kulkeutua epäpuhtauksia sisäilmaan. Ulkoseinärakenteen ja sokkelin kuntoa on syytä tutkia tarkemmin vaurioiden laajuuden ja tarvittavien korjaustoimenpiteiden selvittämiseksi. Alla olevassa pohjakuvassa (kuva 7) on esitetty ulkoseinän eristeen materiaalinäytteenottoa.

Kuva 7. Ensimmäinen kerros: ulkoseinän eristeen materiaalinäytteenotto-kohta (Seurakunta, Hanna Koliseva, n.d., Kuvaan lisätty merkintä materiaalinäytteenottokohdasta).

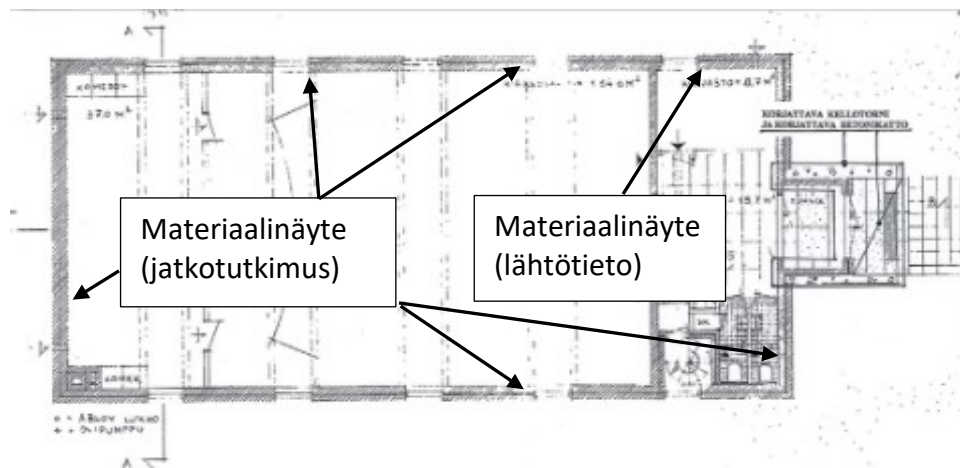
Ulkoseinän ja sokkelin rakennetta tarkastettiin irrottamalla ulkoverhous-tiili yhdestä kohdasta sekä eri puolelta rakennusta poraamalla rakenteen läpi ulkoseinän eristetilaan ja sokkeliin. Rakenne vastaa lähtötiedoissa kuvattua rakennetta. Ulkoseinän eristeen kuntoa tarkastettiin viidestä eri kohdasta otettujen materiaalinäytteiden (yhteensä 6 näytettä) avulla. Ainoastaan yhdessä näytteessä havaittiin mikrobikasvua, joka voi viitata materiaalin kastumiseen ja vaurioitumiseen. Kaikissa näytteissä havaittiin kuitenkin pieniä määriä kosteusvaurioihin viittaavia ns. kosteusvaurioindikaattorimikrobeja. On mahdollista, että todetut mikrobit ovat kulkeutuneet näytteisiin erimerkiksi ilmavuotojen mukana kauempana rakenteessa olevista vauriosta. Tulosten perusteella ulkoseinän eristeet eivät ole laajalaisesti mikrobivaurioituneet. Nyt saatujen ja aikaisempien tutkimusten yhteydessä saatujen materiaalinäytteiden mikrobitulosten perusteella voidaan kuitenkin olettaa, että rakenteessa on paikoin vaurioita. Vauriot voivat olla esimerkiksi sokkelin eristeessä, josta tutkimusten yhteydessä ei ole otettu materiaalinäytteitä. Alla olevaan pohjakuvaan (kuva 8) on merkitty ulkoseinärakenteen eristemateriaalista otettujen materiaalinäytteiden näytteenottokohdat ja kuvissa 9 ja 10 on valokuvat ulkoseinän rakenneavauksesta.

Kuva 8. Ensimmäinen kerros: ulkoseinän eristeen materiaalinäytteenotkohdat (Seurakunta, Hanna Koliseva, n.d., Kuvaan lisätty merkin­nät materiaalinäytteenotkohdista).

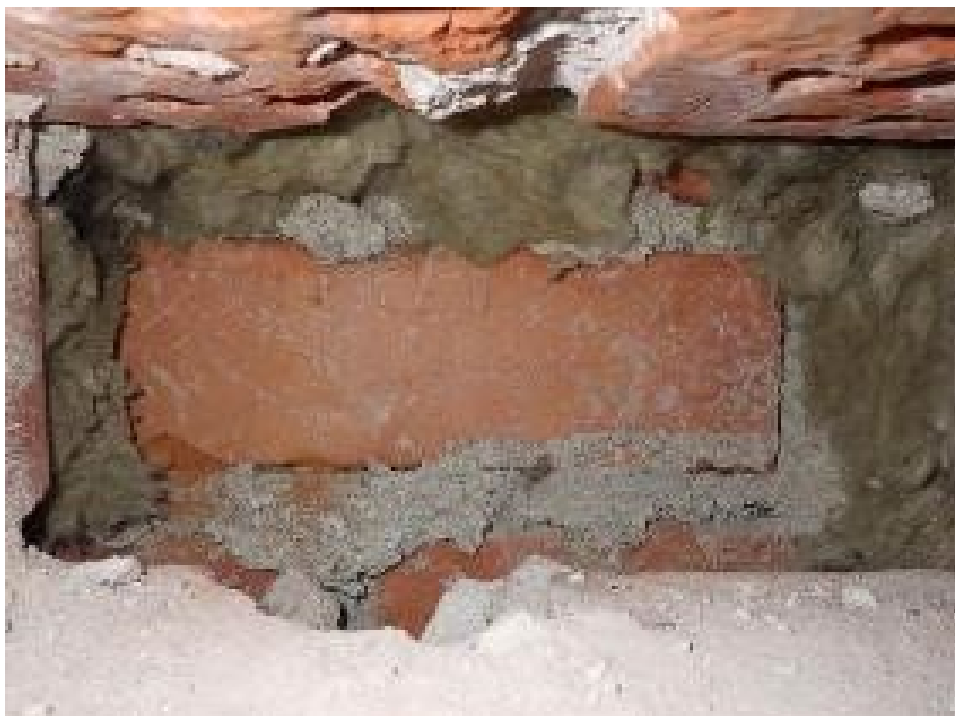
Kuva 9. Rakenneavaus ulkoseinään, rakenteessa ei ole tuuletusväliä.

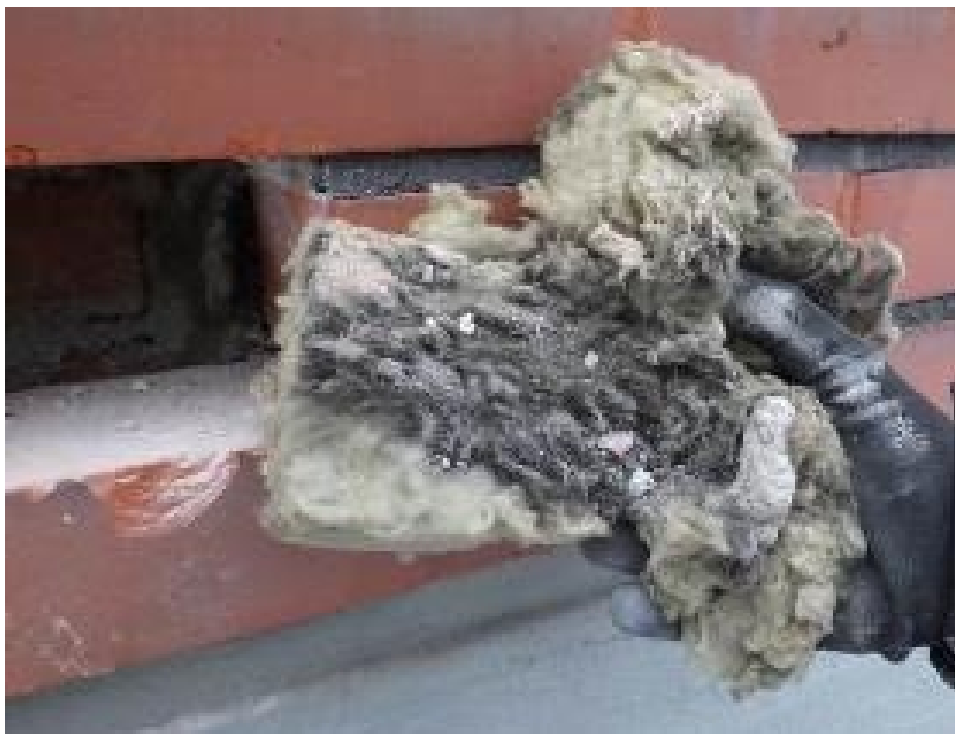
Kuva 10. Eristeet ovat tummuneita.

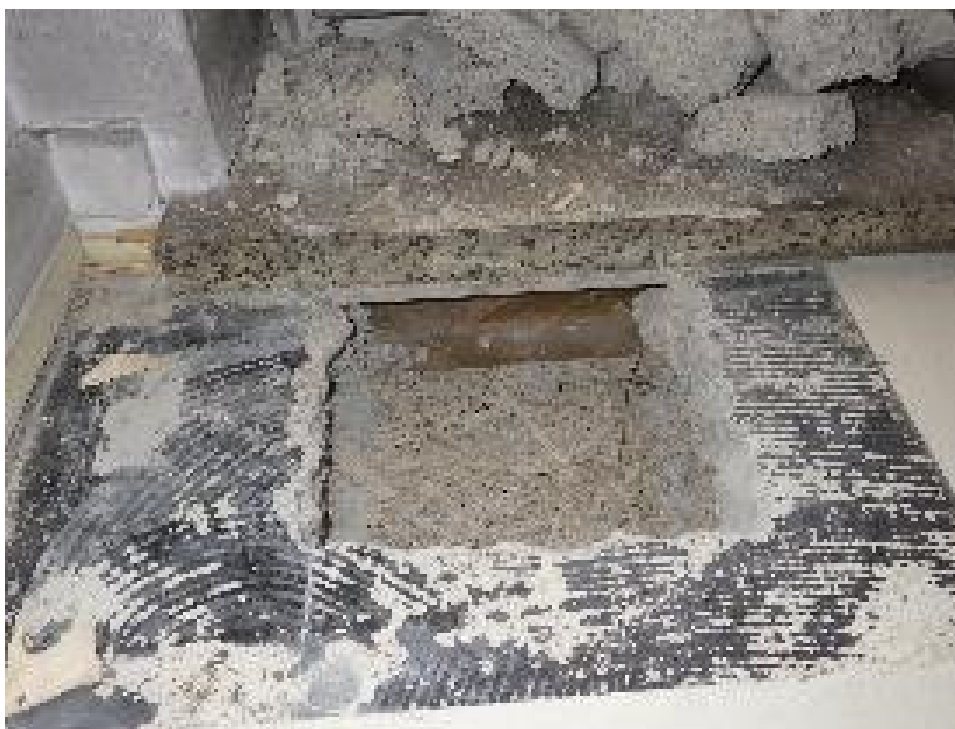
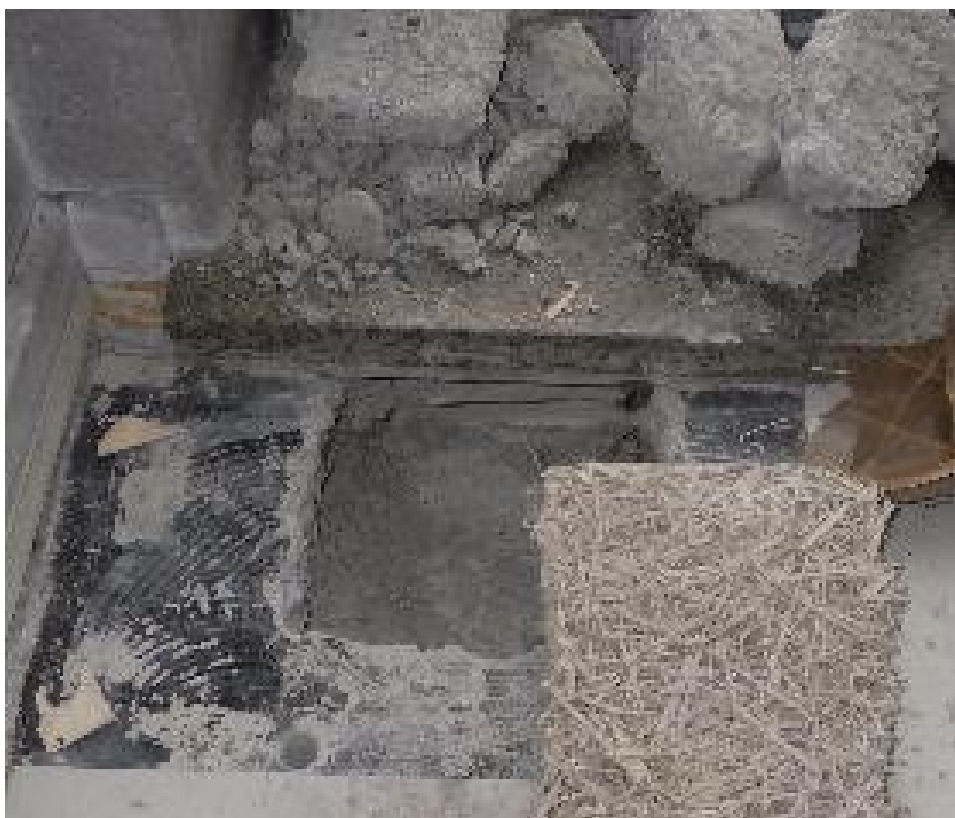
Välipohjan rakenne tarkastettiin välipohjaan yhteen kohtaan tehdyn rakenneavauksen kautta. Rakenne vastaa lähtötiedoissa kuvattua rakennetta. Välipohjan pintabetonilaatan ja ulkoseinän välissä olevassa paperissa erotuskaistassa oli tarkastetussa kohdassa havaittavissa tummumaa. Muuten rakenneavauksesta ei ollut havaittavissa poikkeavaa. Rakenneavauksen kautta otettiin eristeestä ja paperista materiaalinäytteet. Molemmissa näytteissä todettiin materiaalin kastumiseen ja vaurioitumiseen viittaavaa mikrobikasvua. Vaurioiden aiheuttaja ei tutkimusten yhteydessä selvinnyt. On mahdollista, että vauriot ovat aiheutuneet esimerkiksi vanhoista putkivuodoista tai ulkoseinän epätiiviyiskohtien kuten ikkunaliitoskohdan kautta välipohjarakenteeseen ohjautuneesta vedestä. Koska aikaisempien tutkimusten yhteydessä todettiin merkkiainekokeella ilmavuotoa välipohjan kautta kellarista ensimmäiseen kerrokseen, voidaan myös välipohjan eristetilasta olettaa olevan ilmayhteys sisäilmaan, joten rakenteessa todettujen mikrobiepäpuhtauksien kulkeutuminen sisäilmaan on mahdollista. Välipohjan osalta tulee tehdä korjaustoimenpiteitä. Lisäksi materiaalien vaurioitumisen syy tulisi selvittää, jotta rakenteiden uudelleen vaurioitumiselta korjausten jälkeen vältytään. Alla olevissa kuvissa 11 ja 12 on valokuvat välipohjan rakenneavauksesta.

Kuva 11. Rakenneavaus välipohjaan.

Kuva 12. Rakenneavaus välipohjaan.

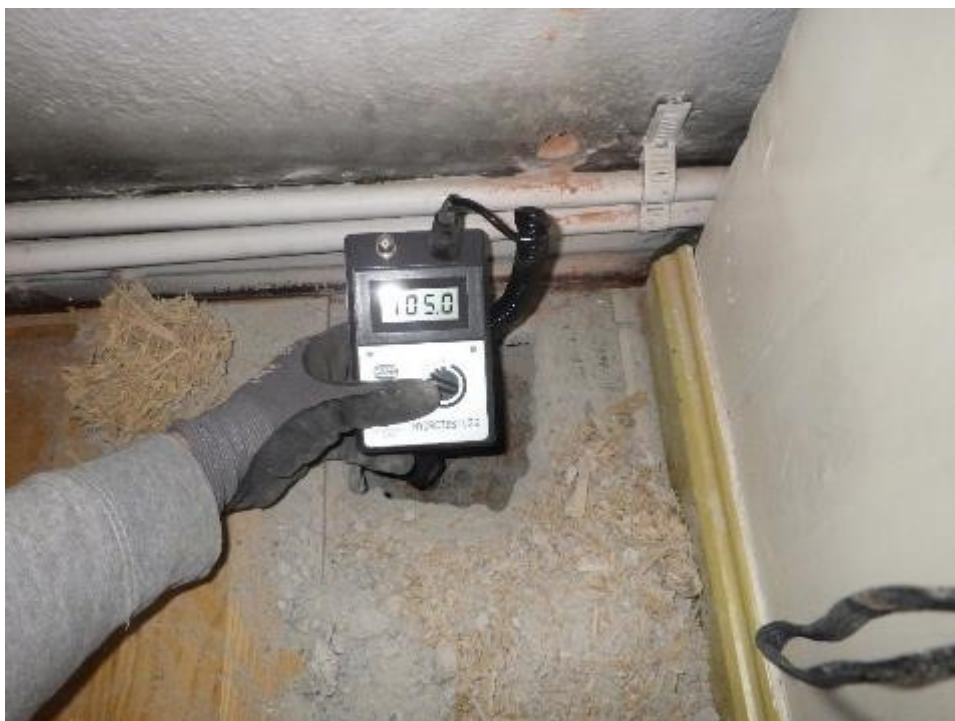
Lisätutkimusten yhteydessä tarkastettiin alapohjan rakenne sekä ensimmäisen kerroksen että kellarikerroksen alapohjaan tehtyjen rakenneavausten kautta. Molempien rakenneavausten perusteella rakenteet vastaavat lähtötiedoissa kuvattuja rakenteita. Ensimmäisen kerroksen osalla voitiin todeta, että rakenneavauskohdassa ei sementtilastuvillalämmöneristeen ja alemman betonilaatan välissä ole kosteuskatkoa. Alemman betonilaatan pinnassa havaittiin lisäksi pintakosteusilmaisimen perusteella viitteitä kohonneesta kosteudesta. Myöskään kellarin osalta alapohjarakenteessa ei tarkastetussa kohdassa havaittu kosteuskatkoa. Rakenteen alapuolella ei kummassakaan tarkastetuista kohdista havaittu kapillaarikerrosta vaan täyttömaana todettiin olevan hiekkaa, joten kosteuden nousu sekä kapillaarisesti että diffuusiolla maaperästä alapohjan betonirakenteeseen on mahdollista. Alla olevassa kuvassa 13 on valokuva ensimmäisen kerroksen alapohjaan tehdystä rakenneavauksesta.

Kuva 13. Rakenneavaus ensimmäisen kerroksen alapohjaan, alalaatassa on pintakosteusilmaisimen perusteella havaittavissa kohonnutta kosteutta.
