Rintamamiestalon kosteustekninen kuntotutkimus

Joel Puhakka

OPINNÄYTETYÖ
Huhtikuu 2020

Tutkimusraportti

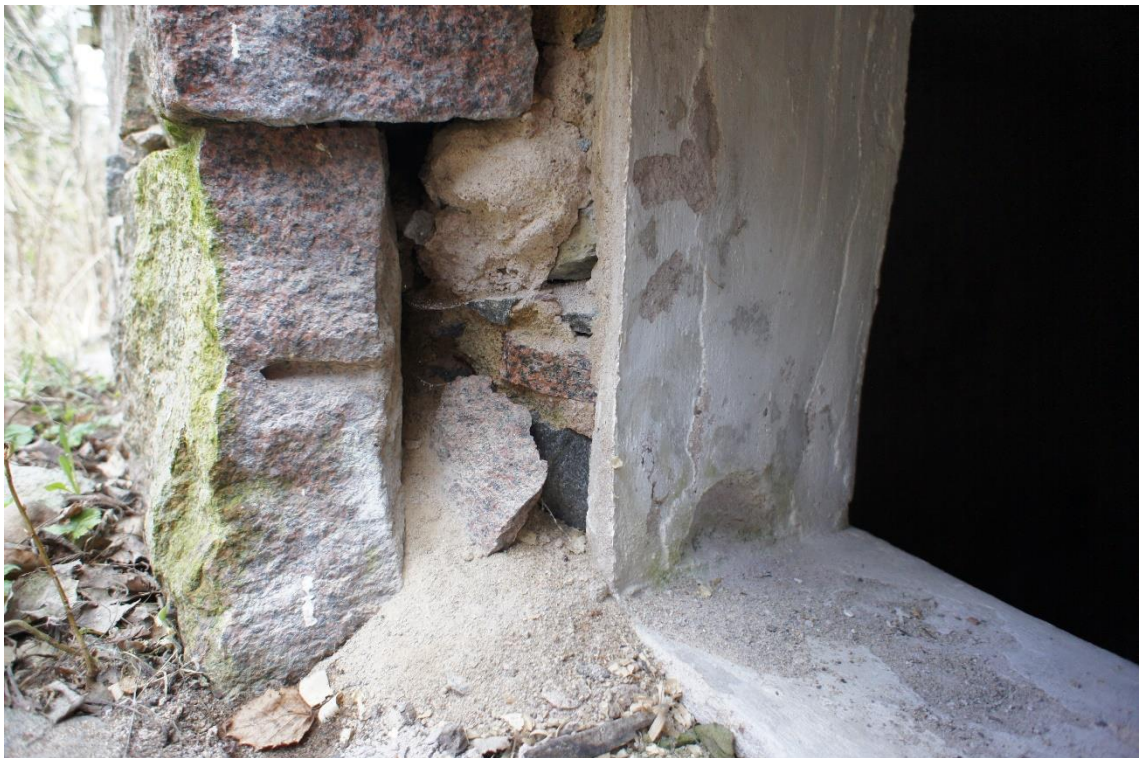
KUVA 04. RA.02.PM Rakenneavaus perusmuurissa kellarin ikkuna-aukon vieressä.

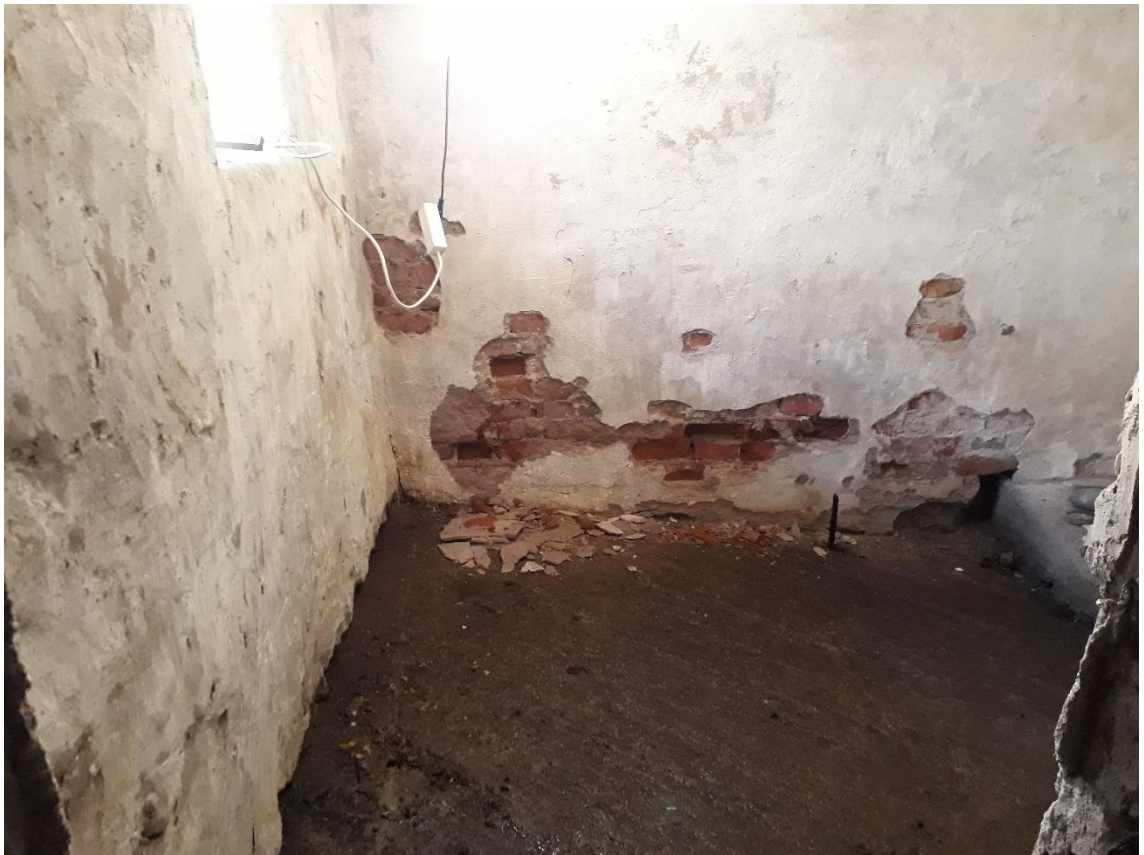
KUVA 05. Kellarin eteläpäädyn suuntainen seinä.

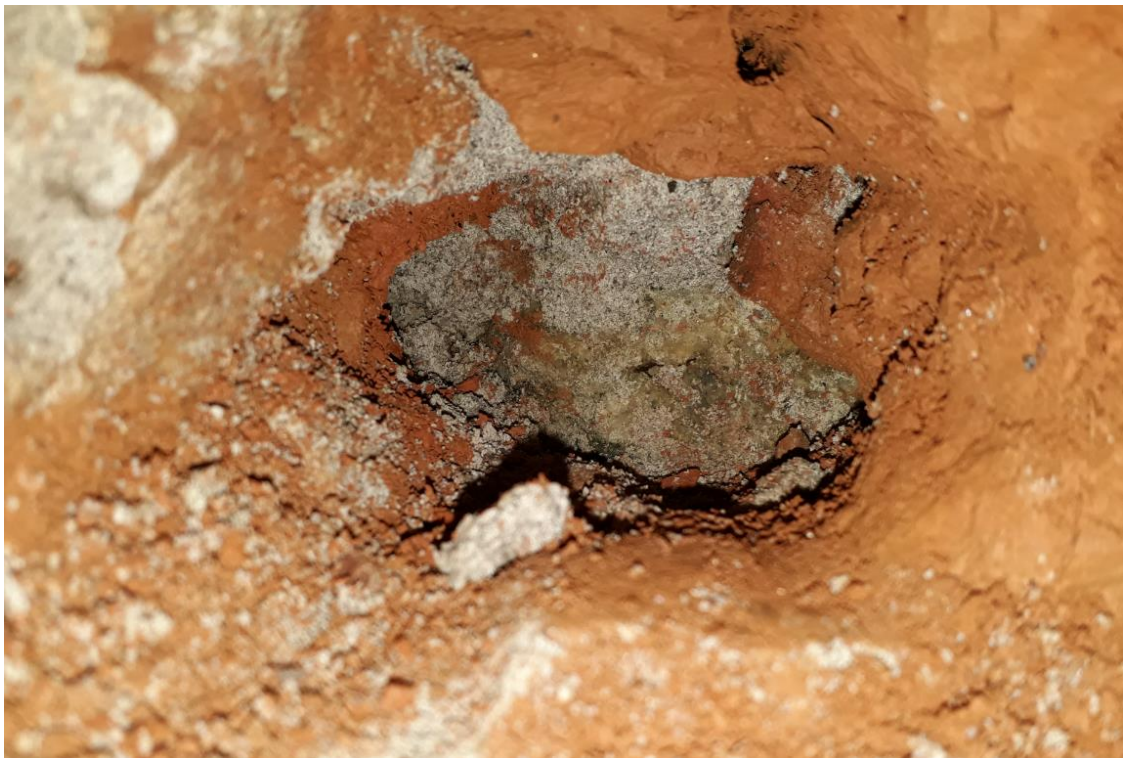
KUVA.06 RA.01.PM. Perusmuurin rakennesavaus kellarin päätyseinässä, tiiliverhouksen takana luonnonkiveä ja muurauslaastia

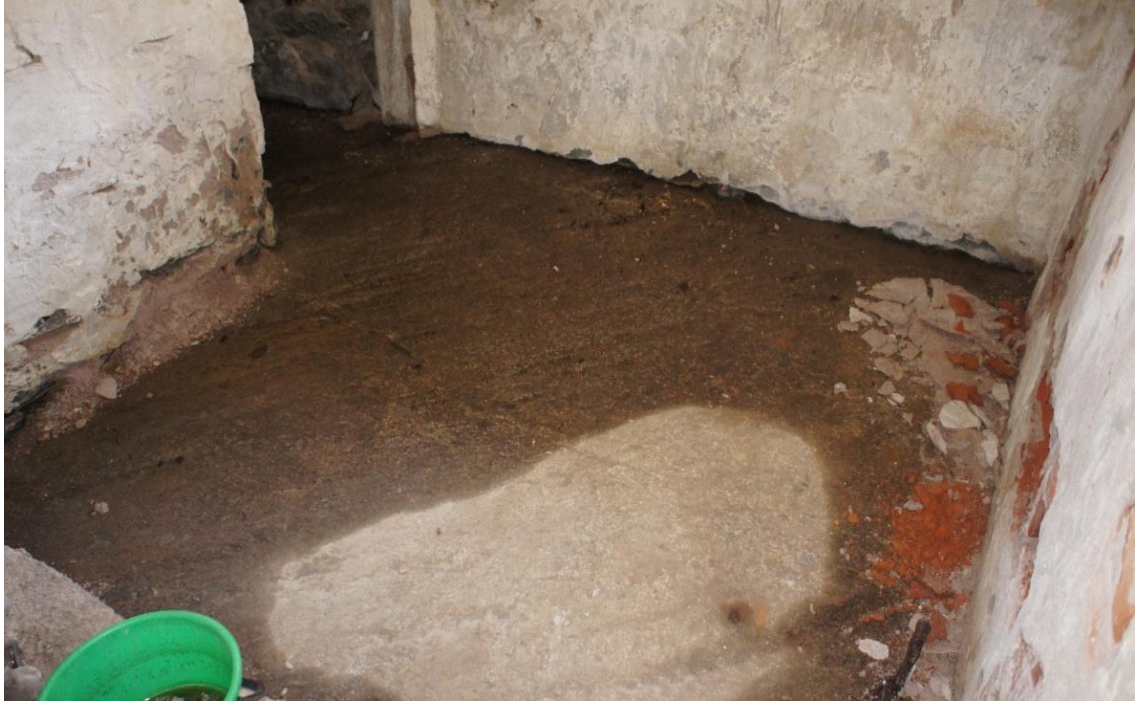
KUVA 07. Kellarin lattia on pääosin kalliopintainen. Kosteutta kulkeutunut kalliota pitkin perusmuurin alta.

Kellarin seinärakenteiden kosteusteknisessä toimivuudessa ei havaittu suoranaisia puutteita. Kellarissa merkittävin kosteusrasitus kohdistuu etupihan puoleiselle seinustalle, jota kohti peruskallio viettää. Rasitus on suurimmillaan keväällä sulamisvesien aikaan. Vaikka seinärakenteisiin kohdistuu maaperästä sekä sade- ja sulamisvesien johdosta kosteusrasitusta, seinärakenne sietää kosteutta vaurioitumatta. Rakenteissa ei havaittu herkästi vaurioituvia materiaaleja. Havaintojen perusteella kellariin kulkeutuvalla kosteudella on edellytykset haihtua kellarin sisäilmaan, tämä vaatii että kellaritila on vapaassa yhteydessä ulkoilmaan ikkuna-aukon kautta. Jos ilmankosteus kellarissa nousee liian korkeaksi siitä voi aiheutua ongelmia yläpuolisen rakenteen kosteustekniseen toimivuuteen (kts. kohta 5.2.3).

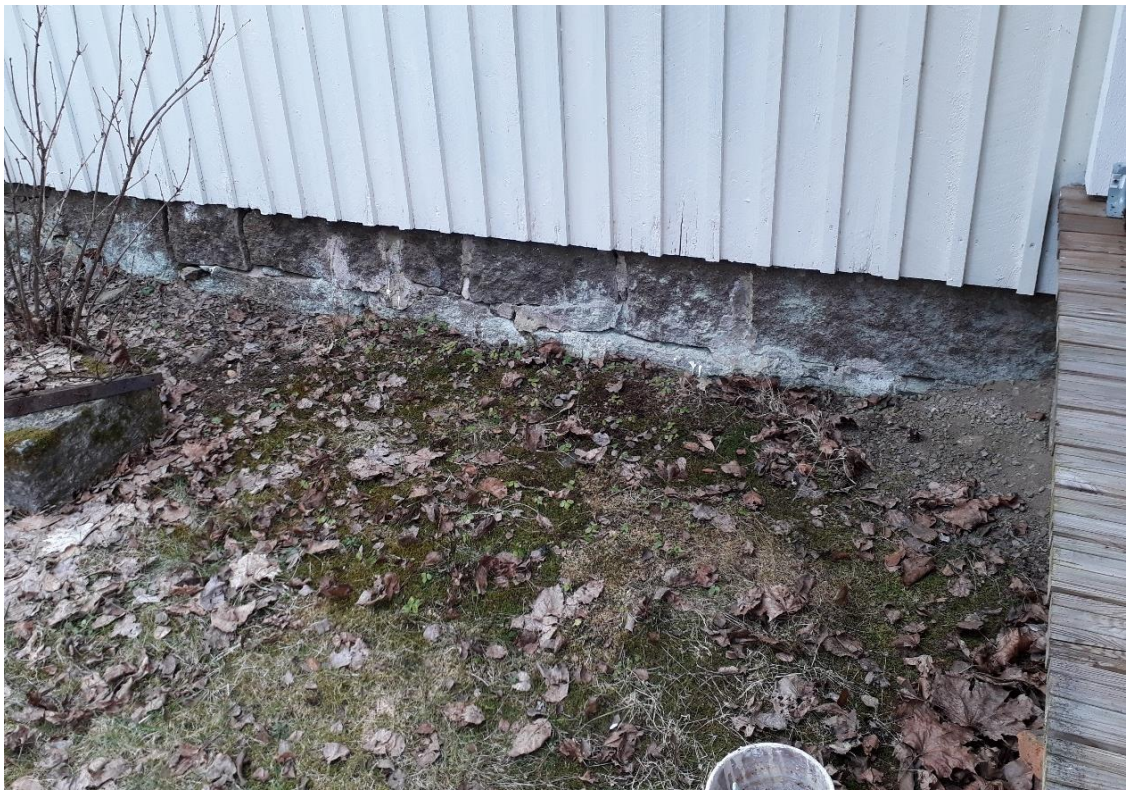
KUVA 08. Kellarin märkä alue ulkoapäin, perusmuurissa jälkiä kosteudesta. Viereisen ulkokatoksen vedet johdetaan kuvan alueelle n. 2 metrin päähän seinästä.

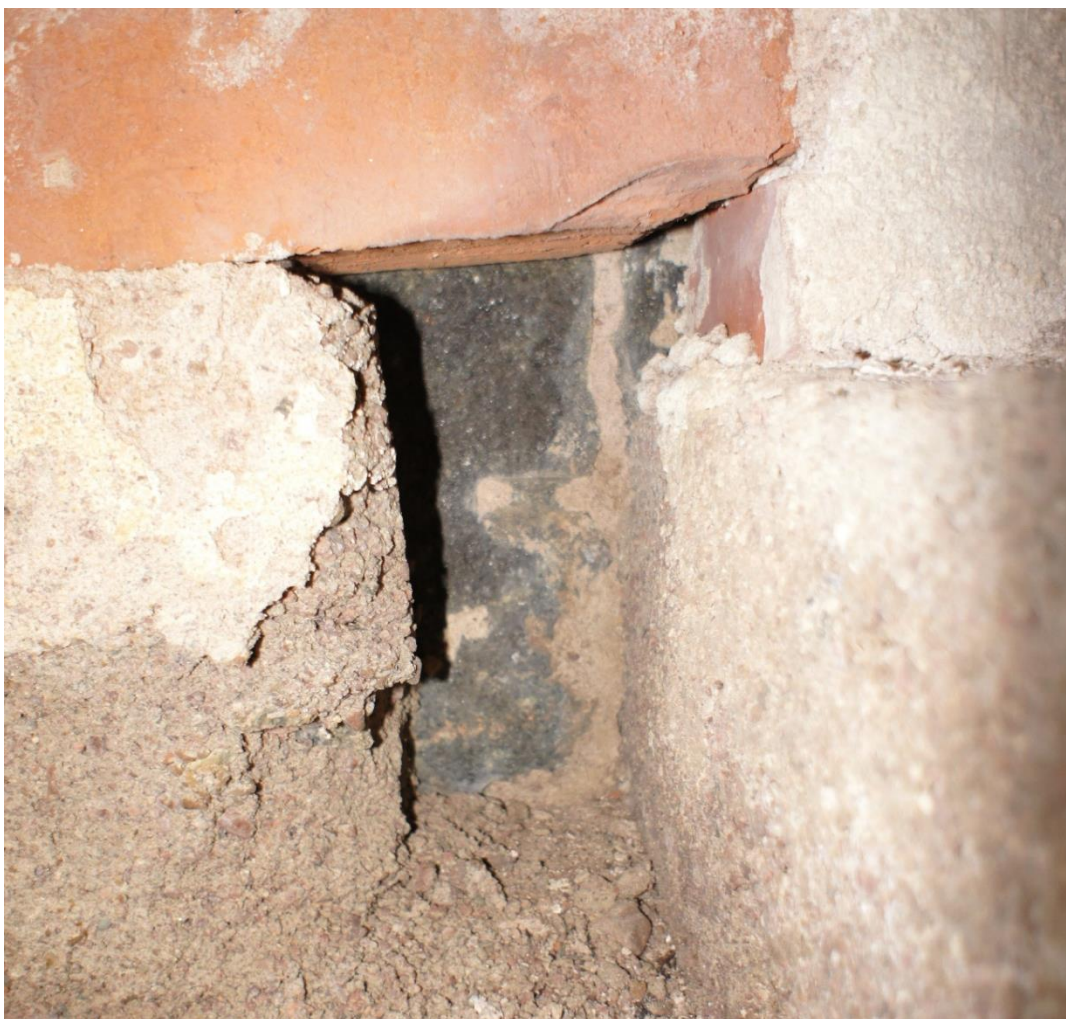
KUVA 09. Rapautunutta betonia kellarissa, raosta näkyvissä luonnonkivimuuraus tiiliverhouksen takana.

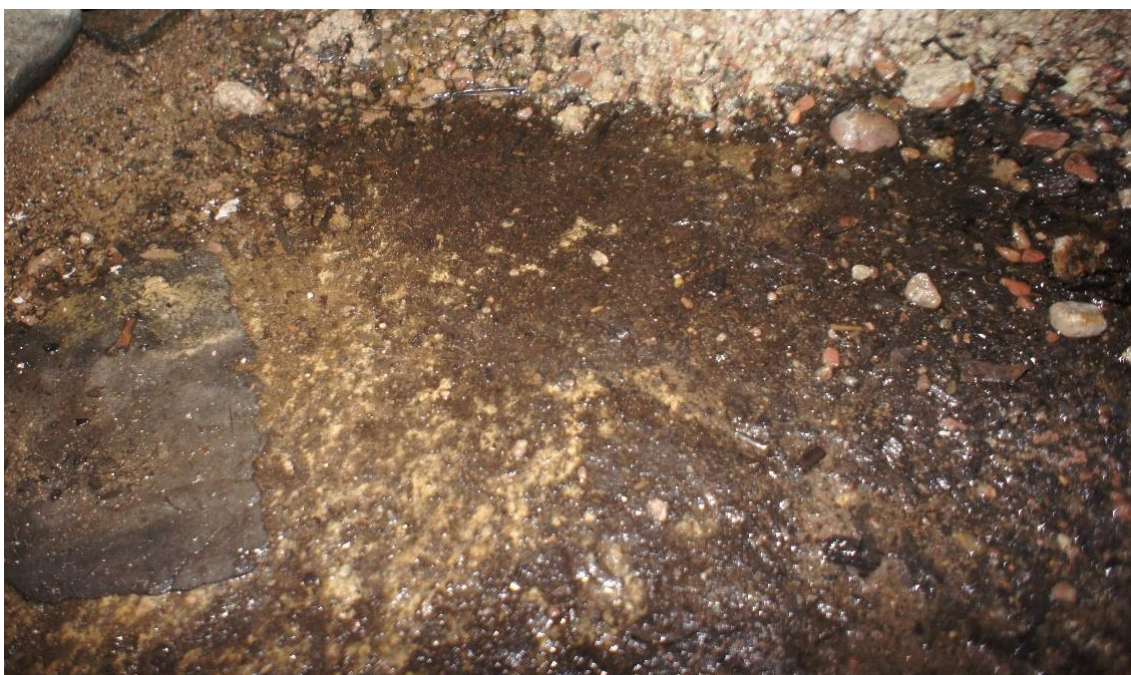
KUVA 10. Vettä kellarin lattialla.

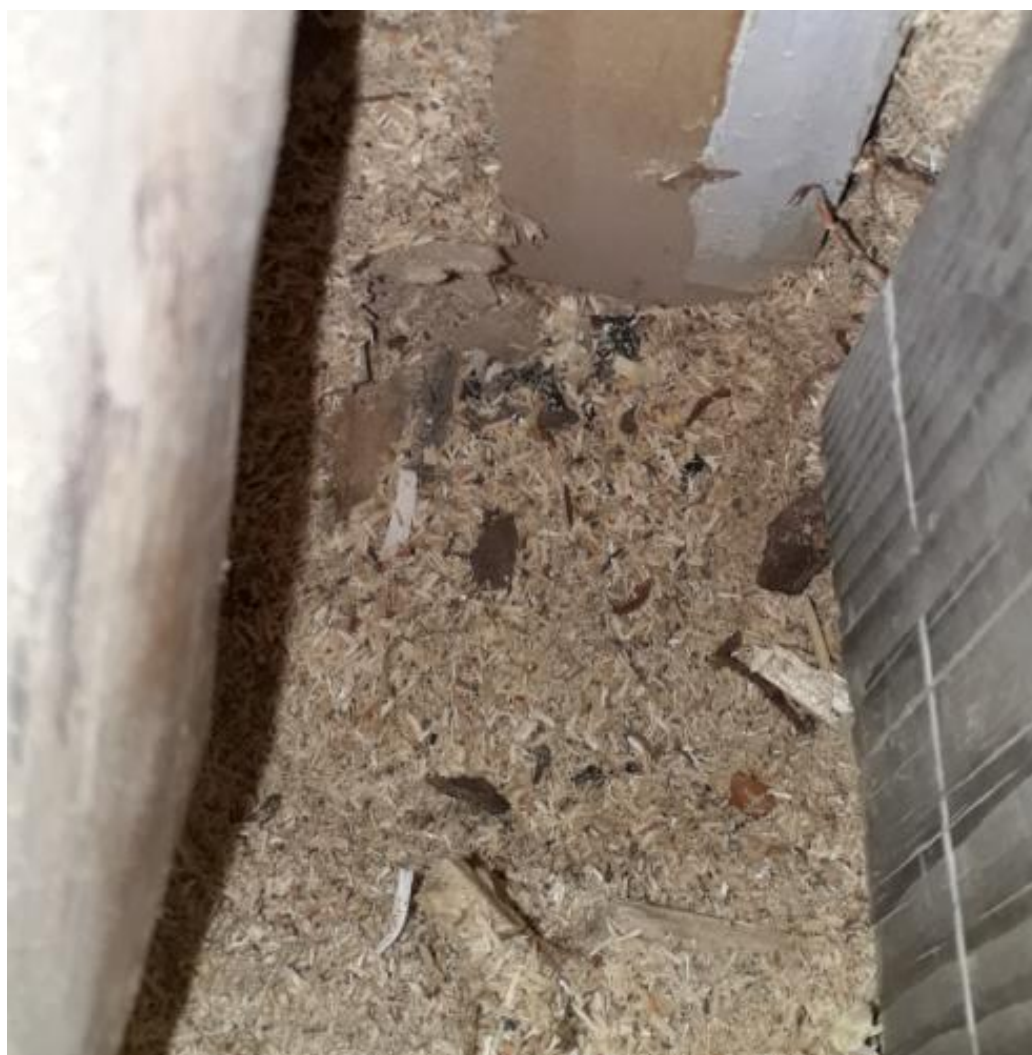
KUVA 13. RA.04.AP Rakenneavaus keittiön alapohjassa, eristekerroksen alla betonilaatta, jonka pinnassa bitumisively.

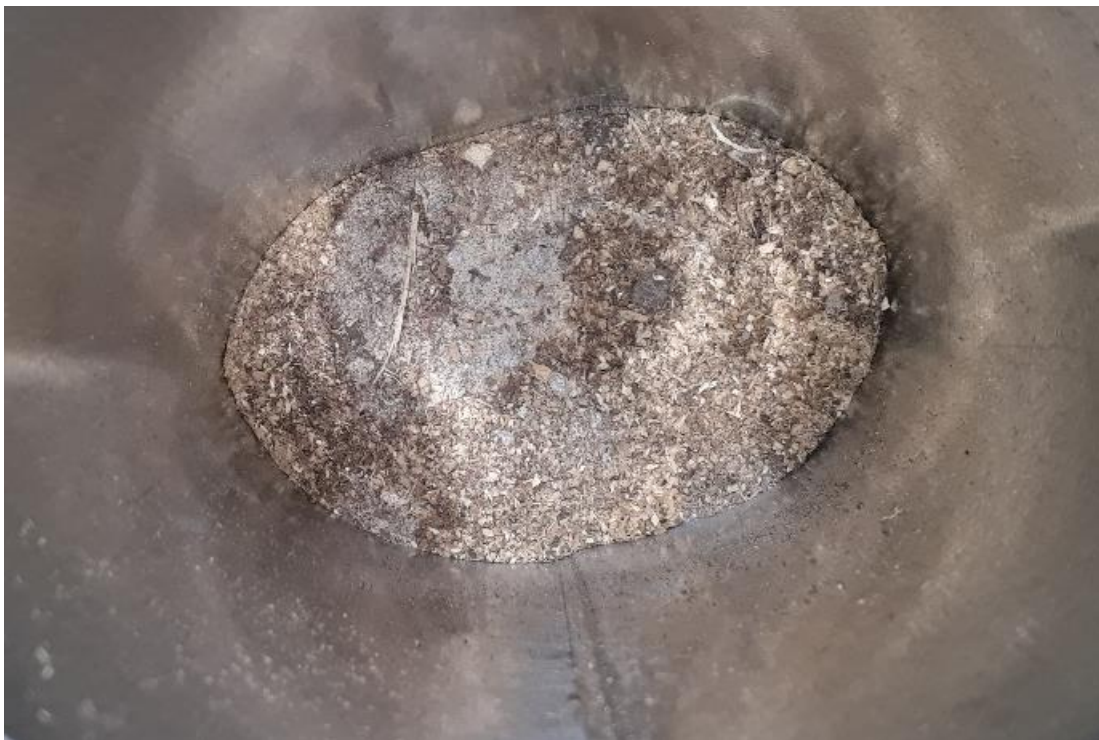
Kuva 14. RA.05.AP Alimmissa, betonia vasten olevissa puruissa havaittavissa lahovaurioita. Kuvassa näkyvää iv-putkea käytettiin apuna rakenneavauksen teossa.

Alapohjarakenteiden kosteustekniseen toimivuuteen liittyy aikakauden taloille tyyppillisiä riskejä. Sekä keittiön että kamarin alueella lämmöneriste on asennettu tyyppilliseen tapaan betonin päälle, rakenteen lämpimälle puolelle. Keittiön alueella betonilaatan bitumisively estää kosteuden etenemisen laattaa pitkin eristekerrokseen, mutta kamarin puolella eriste on suoraan betonipinnan päällä. Kylmän ja kostean kellaritilan takia betonilaatan alapintaan tiivistyvää kosteutta voi nousta kapillarisesti eristetilaan vaurioittaen purueristeitä. Riski kosteuden tiivistymiseen on suurimmillaan lämpimällä ja kostealla kesäilmalla, ja keuhäisin maakosteuden rasittaessa kellaritilaa. Kellaritila kulkee myös keittiön alitse, ja tällä alueella rakenne muuttuu muuhun keittiön alapohjaan nähden.

Ensisijaisena toimenpiteenä suositellaan kellarin kosteusrasituksen vähentämistä. Raskaampi vaihtoehto on alapohjarakenteiden kunnostaminen kosteusteknisesti toimiviksi. Ennen korjauksiin ryhtymistä on suositeltavaa

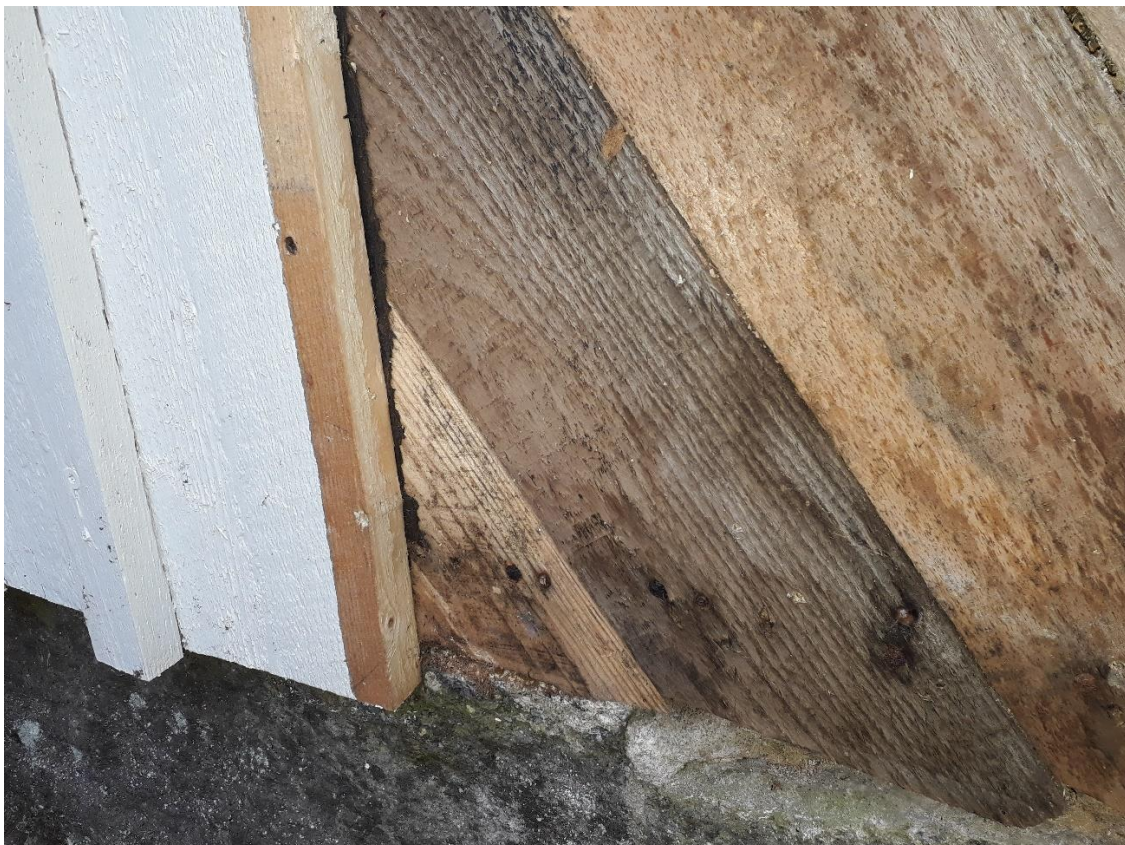
KUVA 16. RA.03 US. Ulkoseinarakenteen alaosa. Bitumivuorauspaperi poistettu vinolaudoituksen päältä.

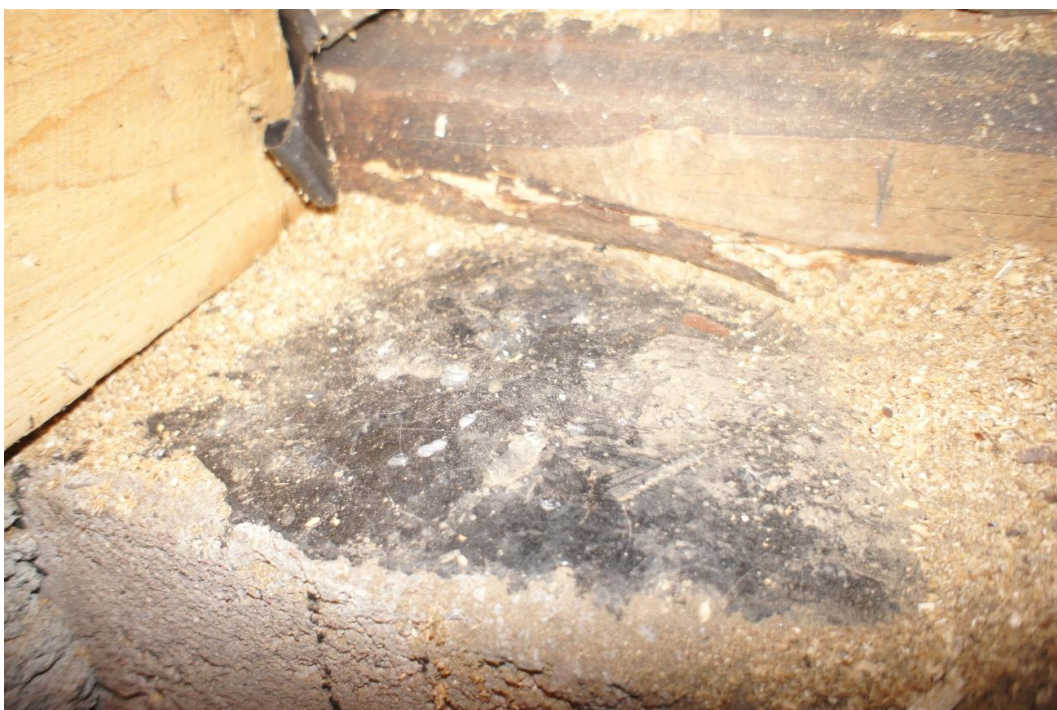
KUVA 17. Puuvaraston takaseinän alueella bitumisively esillä. Laajennusosalla perusmuuri on luonnonkivirakenteinen, mutta sisäpinnalta viimeistelty betonin avulla.

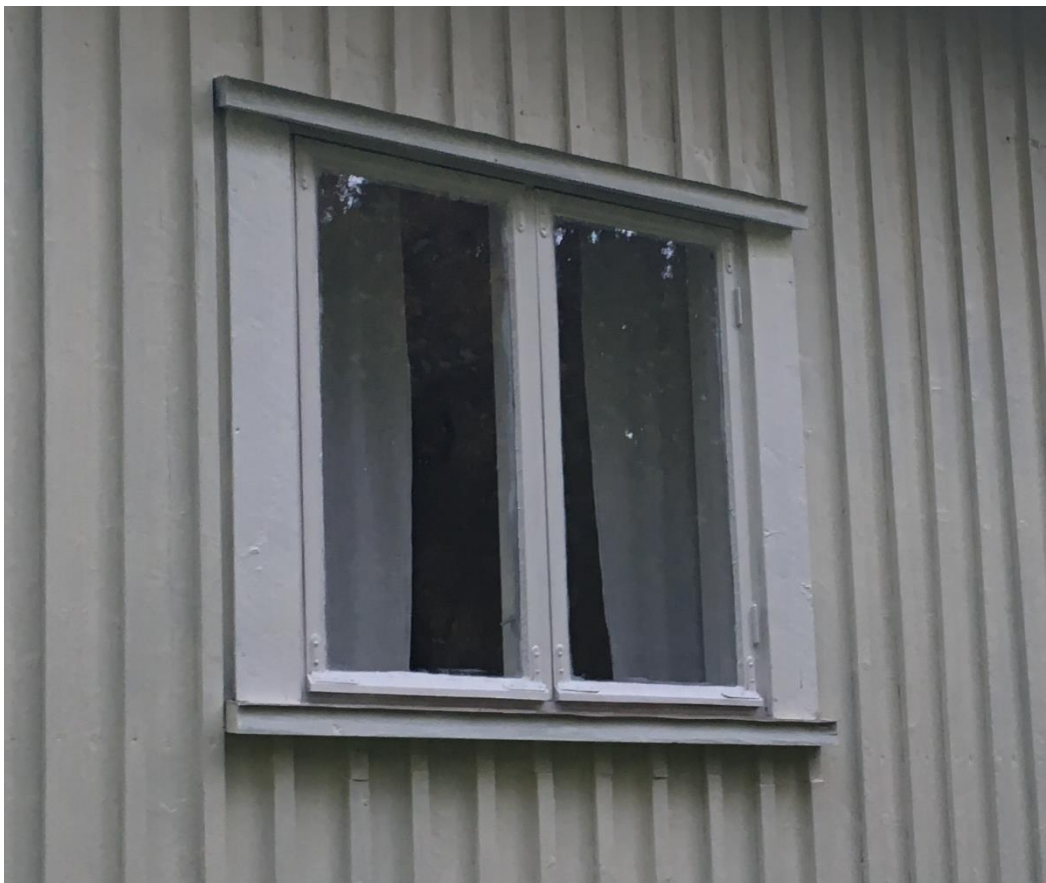
KUVA 19. Alkuperäiset ikkunat on suojattu pellityksin sekä ylä- että alakarmin alueelta.

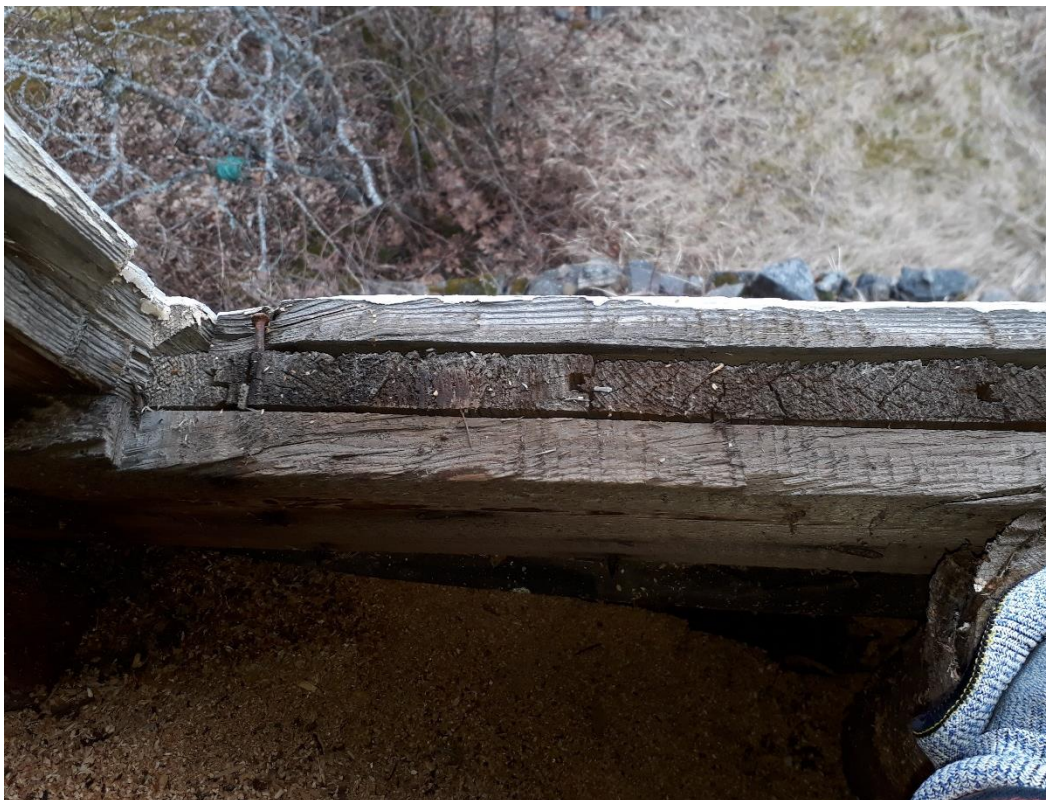
Kuva 20. Vuotokohta vintin ikkunan kohdalla. Vesi pääsee tunkeutumaan seinärakenteeseen.

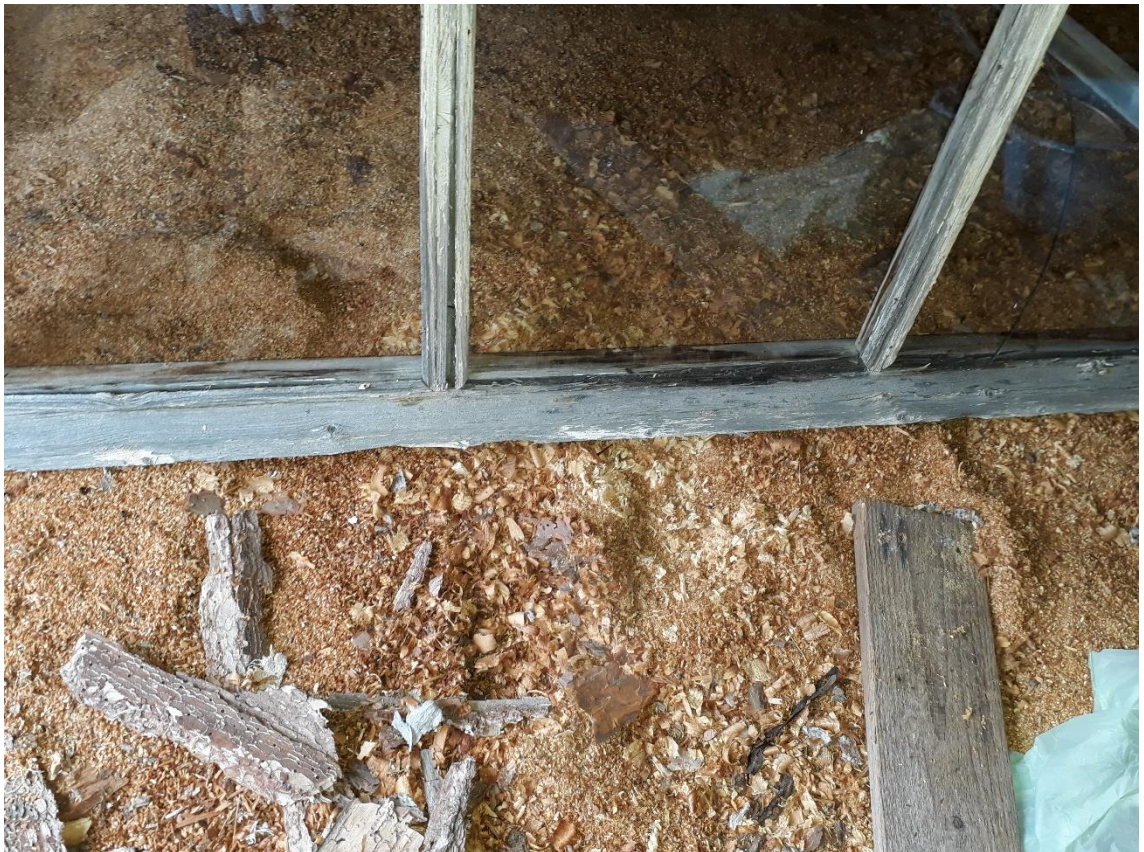
KUVA 21. Vintin huonokuntoisen ikkunan alapuite.

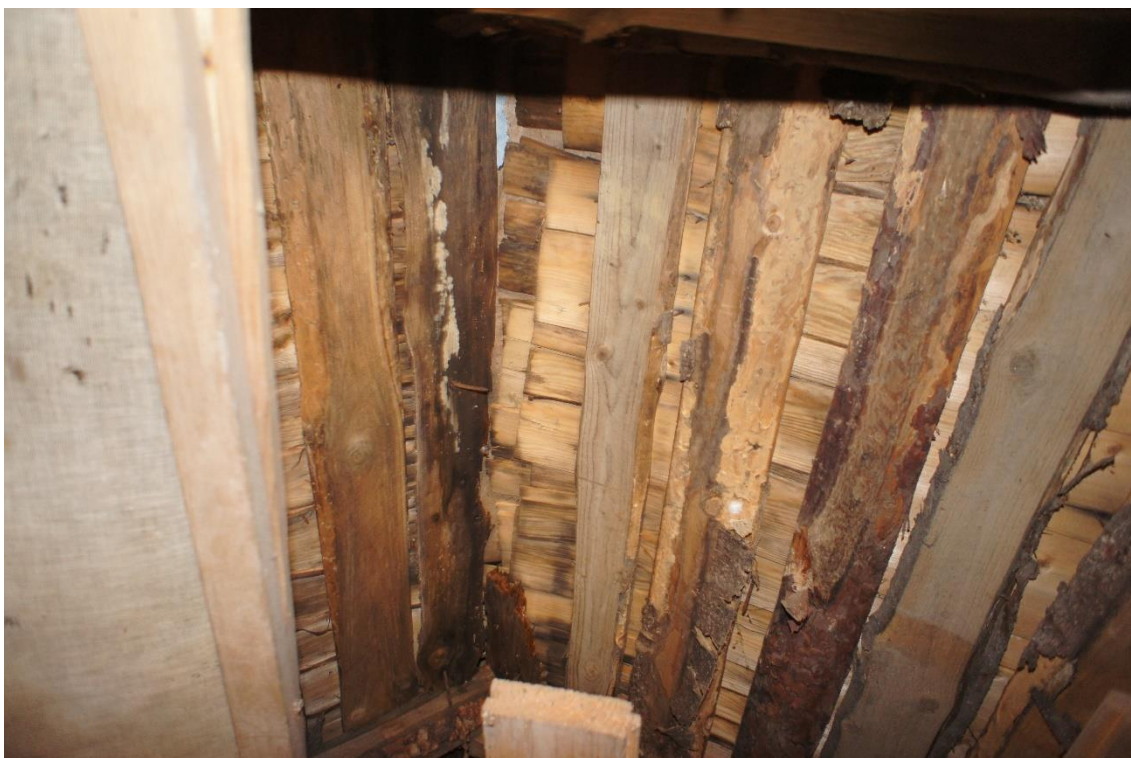
KUVA 24: Vanhojen kattovuotojen aiheuttamia lahovaurioita harjalla.

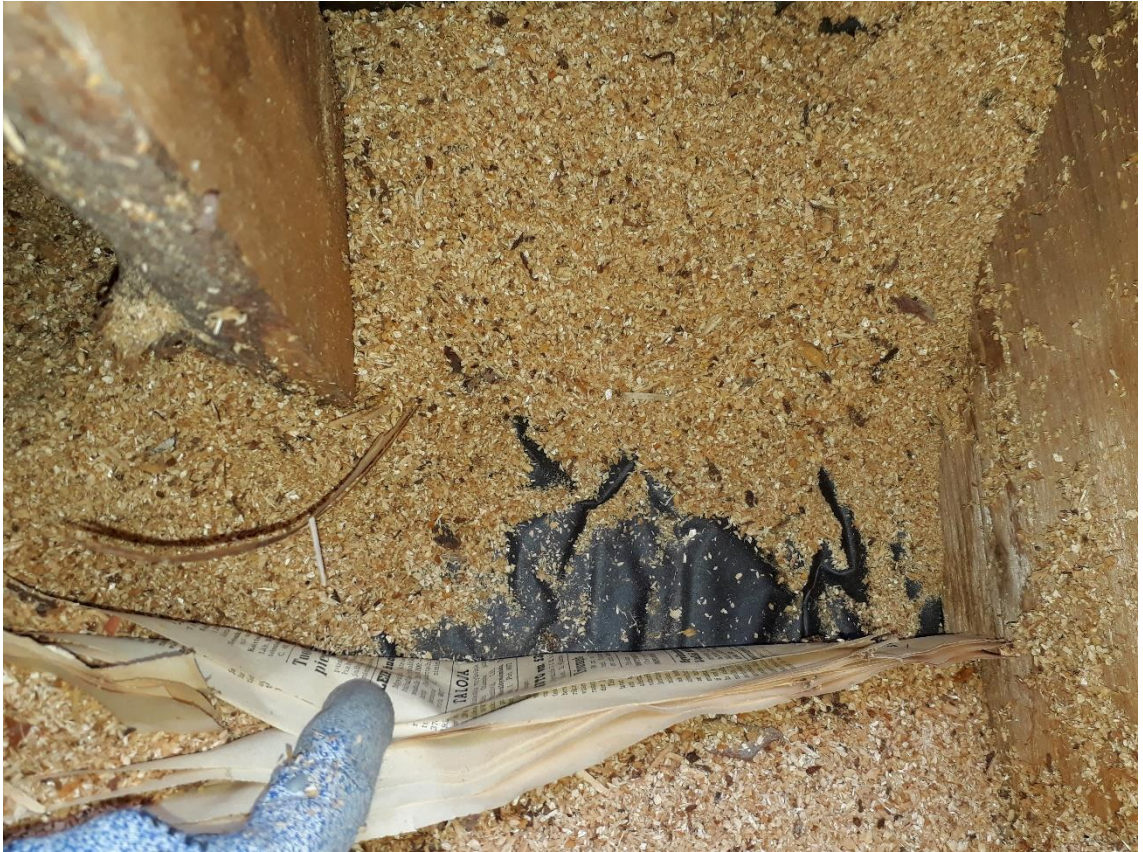
KUVA 26. RA.06.YP. Rakenneavauskohta yläpohjapalkin ja ulkoseinän liittymäkohdassa. Purujen alla sanomalehteä ja tervapaperi.

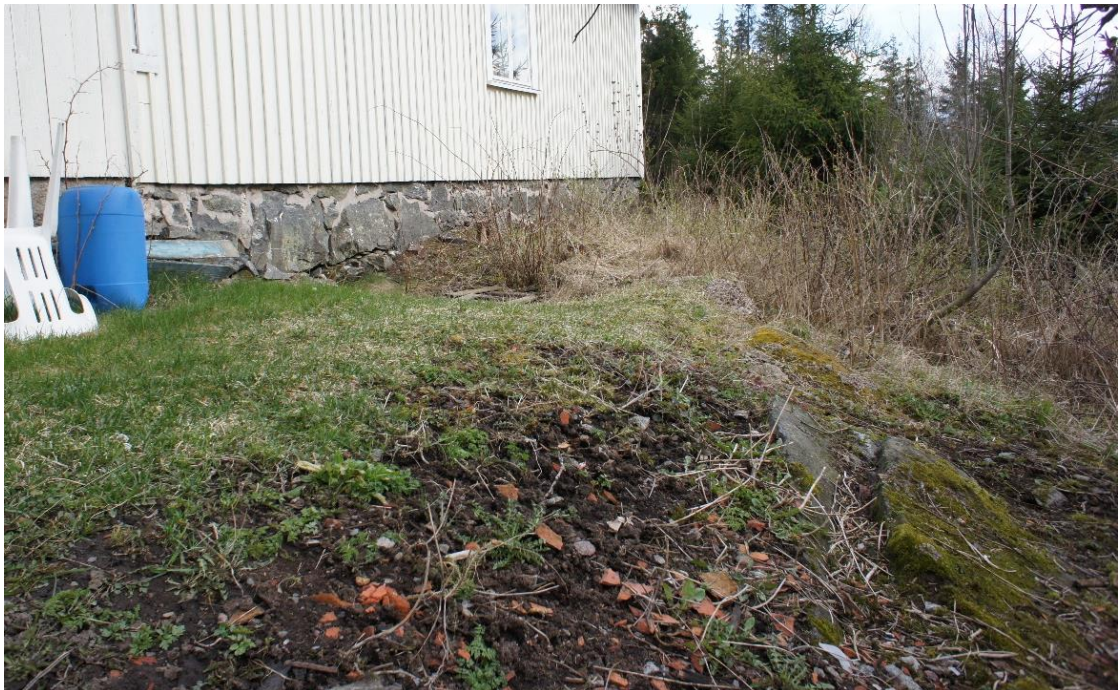
KUVA 27. Takapihan puolella maasto viettää poispäin rakennuksesta. Etualalla näkyvissä kalliopinta.

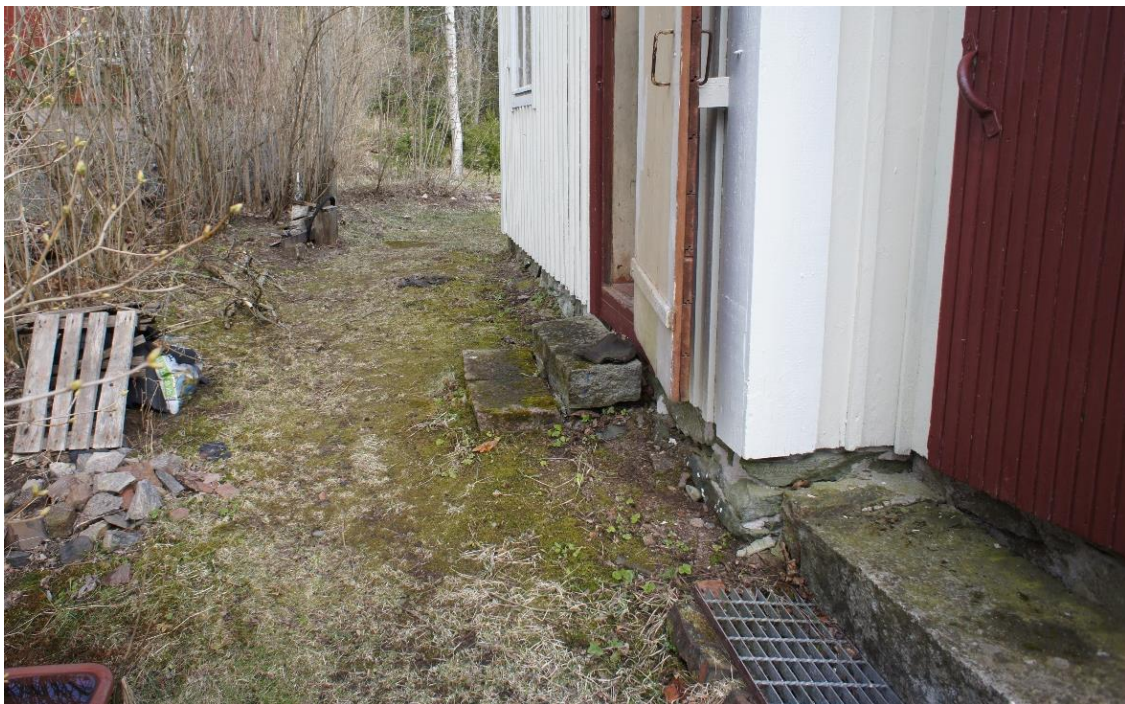
KUVA 28. Pohjoispäädyssä maanpinta on paikoitellen lähellä ulkoseinärakenteen alimpia osia.

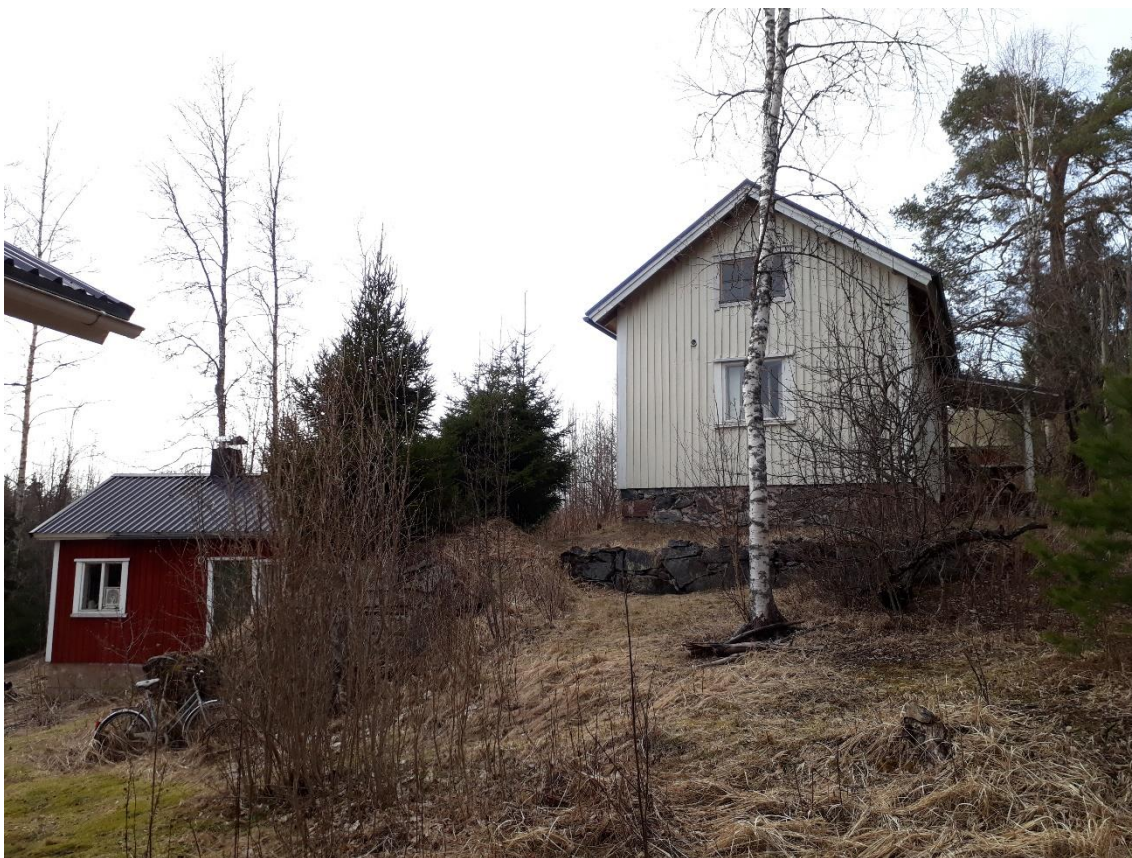
KUVA 29. Maanpinta laskee selkeästi talon eteläpään puolella.
