RENOVERING AV FÖRENINGSLOKAL

Mina erfarenheter som projektledare

Examensarbete för ingenjör(YH)-examen

Ekenäs 2011

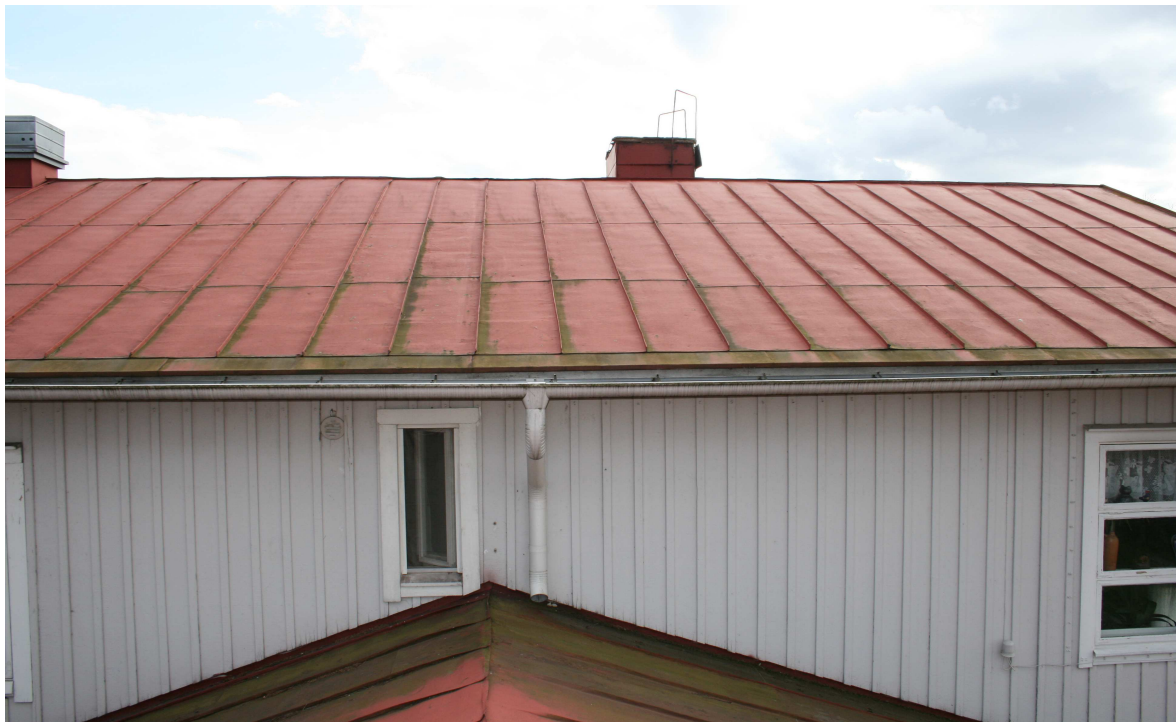
Vatten från taket har också runnit rakt emot brädfodringen på grund av för liten kantplåt vid de lägre taken vilket gjort att fasaden ställvis har mycket rötskador. Det har också kommit klagomål om att det drar i hela huset.

Bild 2. Den gamla fasaden ovanför norra flygeln

Den enda lösningen som jag kunde rekommendera var att riva bort den gamla brädfodringen och istället slå ny brädfodring på hela huset.

För att få kantplåten på taket korrekt gjord måste även brädfodringen bytas ut mellan taken och den delen av arbetet utförde jag.

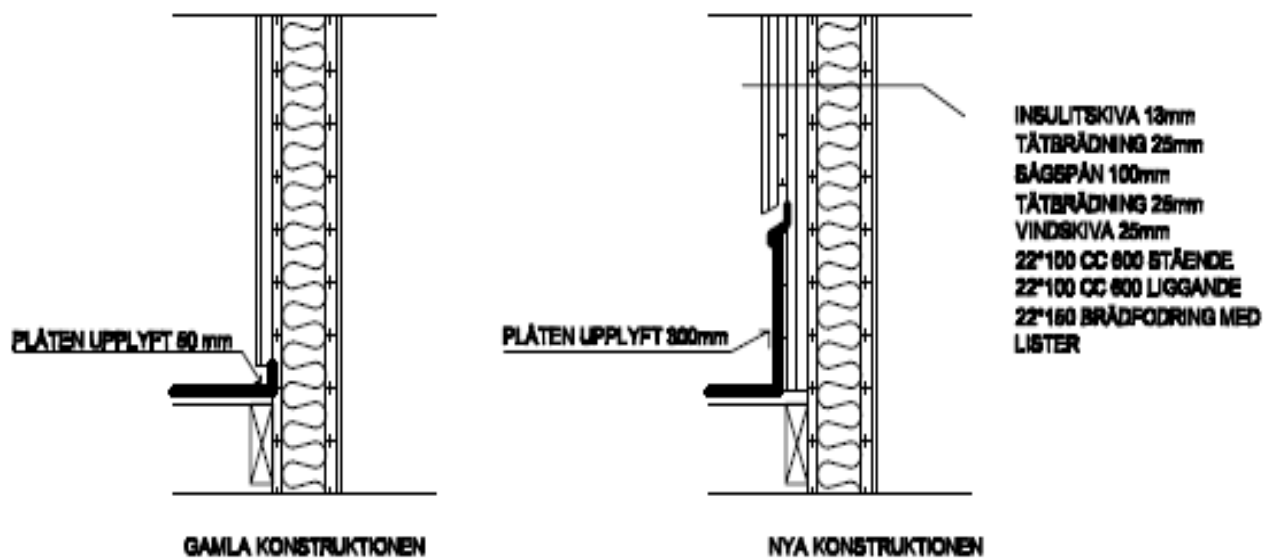
Bild 3. Skärningsritning över konstruktionen 1:20

Den gamla brädfodringen var slagen rakt mot tätbrädningen men jag rev bort den gamla brädfodringen helt och hållet och lade först en 25 mm vindsyddsskiva och sedan dubbla 22 mm spikregler och därefter den nya brädfodringen. Brädfodringen består av 150 mm sågade bräder med en hyvlat T-formad list mellan bräderna enligt ursprunglig modell.

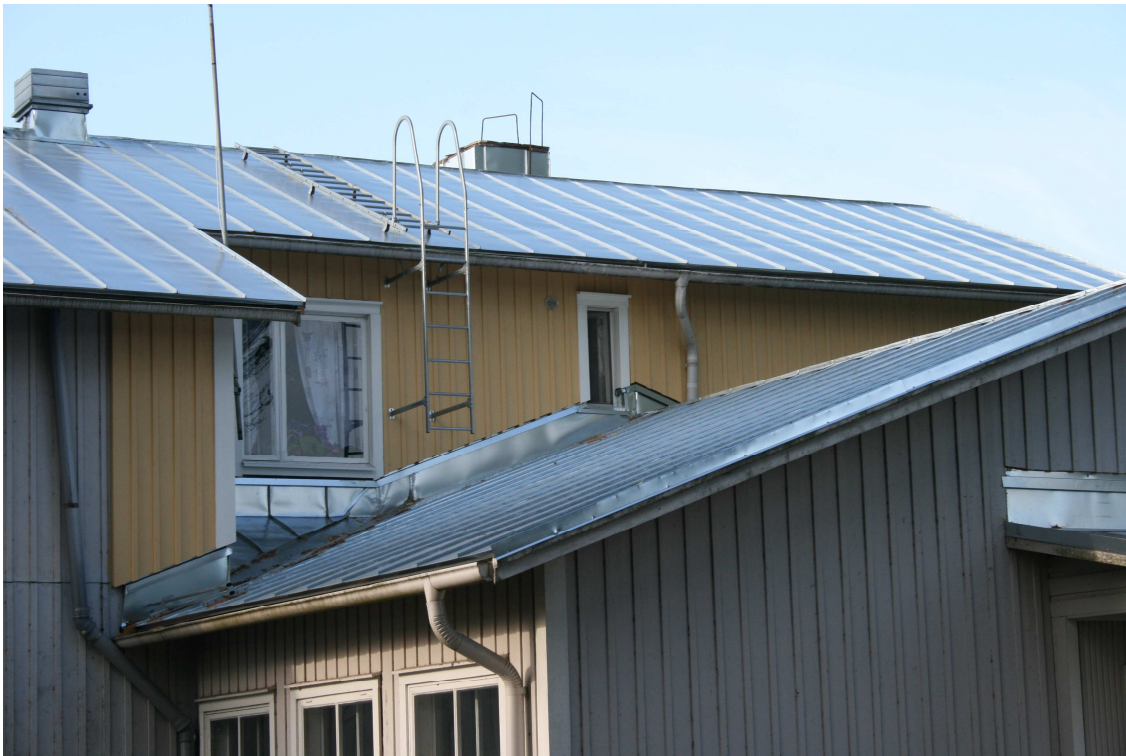
Bild 4. Den nya fasaden

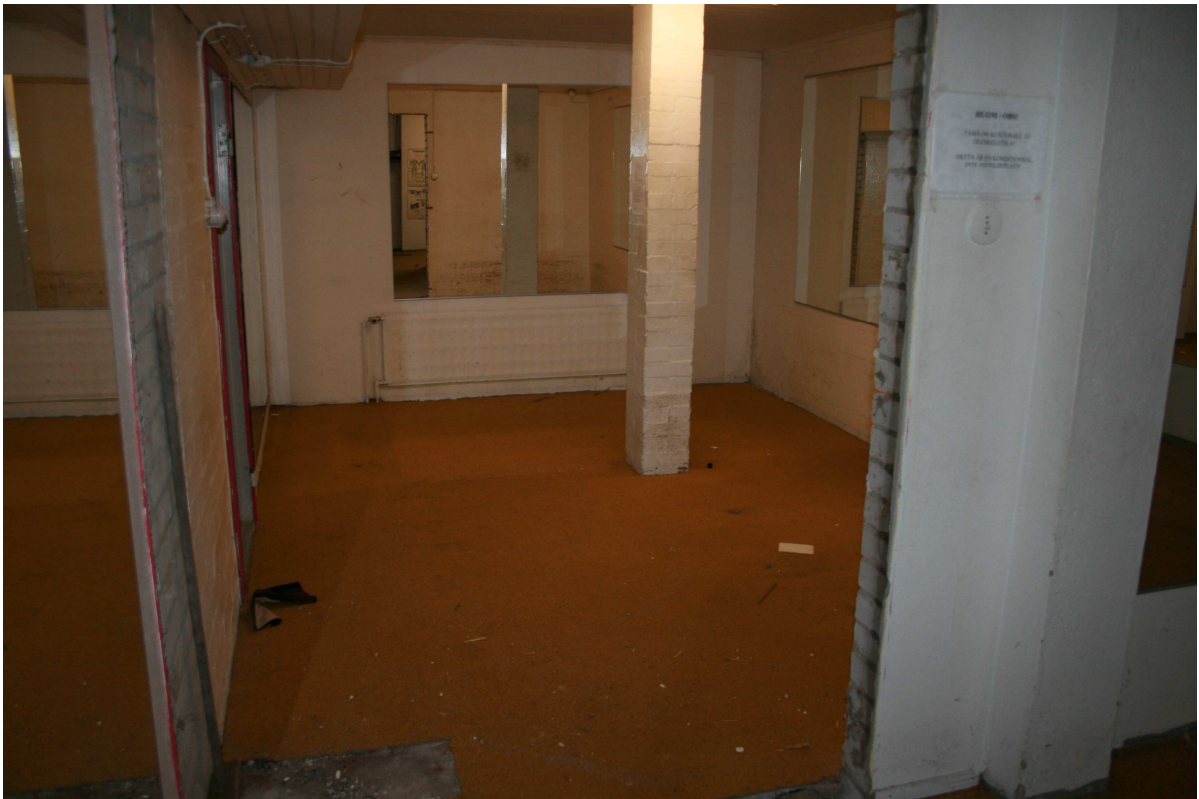
Den dåliga luften och fuktproblemen var koncentrerade till konditionssalen så de problemen måste åtgärdas, de övriga utrymmena i byggnaden har märken av slitage på grund av användning såsom nötta golv och nedslitna trösklar och lite märken och hål här och där men ingenting som kräver snabba åtgärder.

Bild 5. Konditionssalens skick före renoveringen

Styrelsen beslöt att låta göra en större renovering i konditionssalen samtidigt som fuktproblemet åtgärdas, men någon annan större renovering inomhus görs inte förrän alla arbeten på utsidan är färdiga.

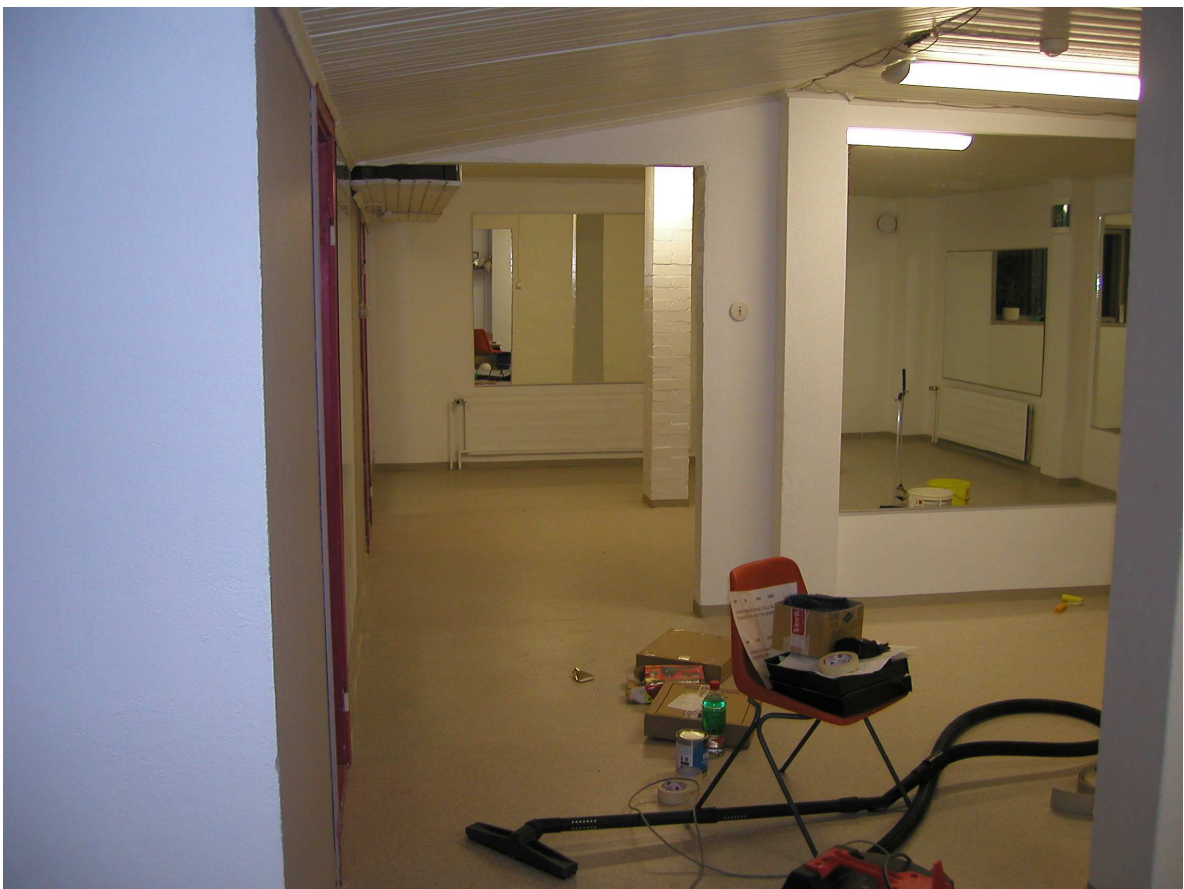
Bild 6. Konditionssalen efter renoveringen

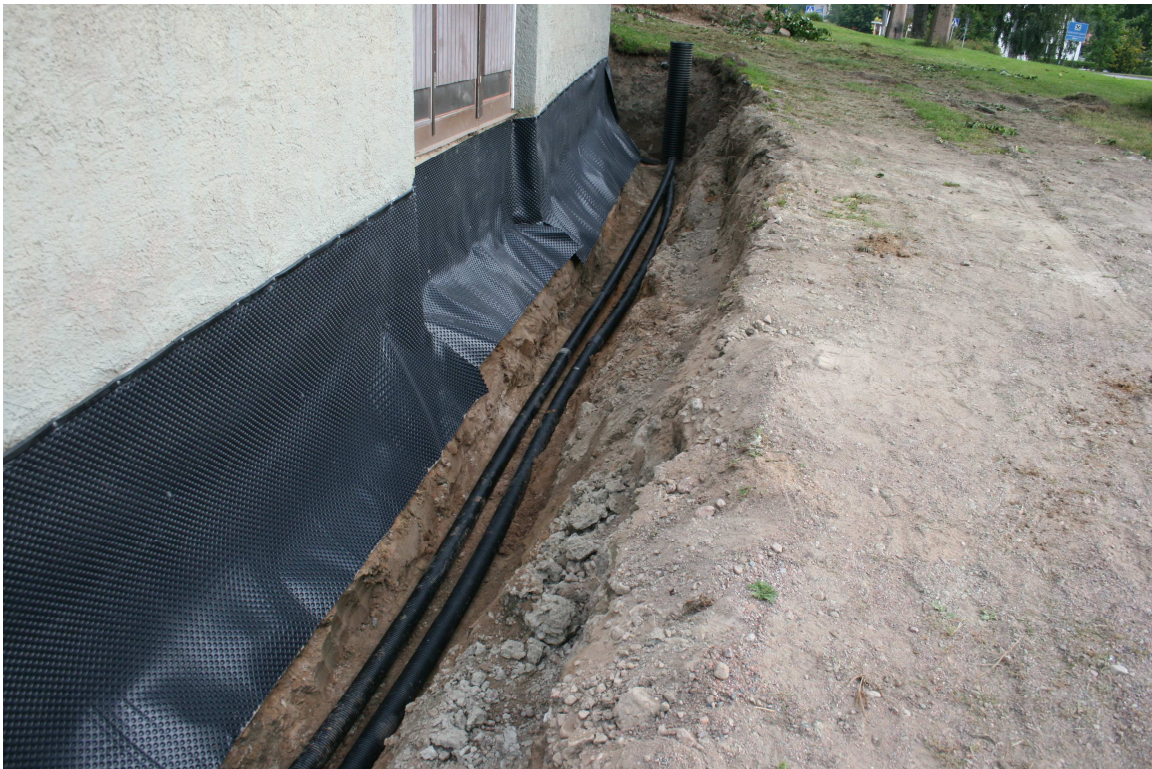
Byggnaden saknade dränering vilket orsakat fuktskador och dålig luft i källarvåningen, ett trägolv hade bland annat förstörts av rötsvamp och blivit utbytt några år tidigare. Det fanns visserligen takrännor, men nedkasterna från dessa slutade rakt mot marken så det behövdes även ett regnvattensystem förutom dränering.

Bild 7. Mot sockeln lades sockelskiva, lägg märke till de dubbla rören, ett för regnvatten samt ett för dräneringsvatten.

Grunden blev dränerad och isolerad under sensommaren . Arbetet löpte smärtfritt fastän vi fick akta avlopps- värme- och vattenrören som hörde till byggnaden. Huvudströmkabeln grävde vi av men den var lätt att reparera.

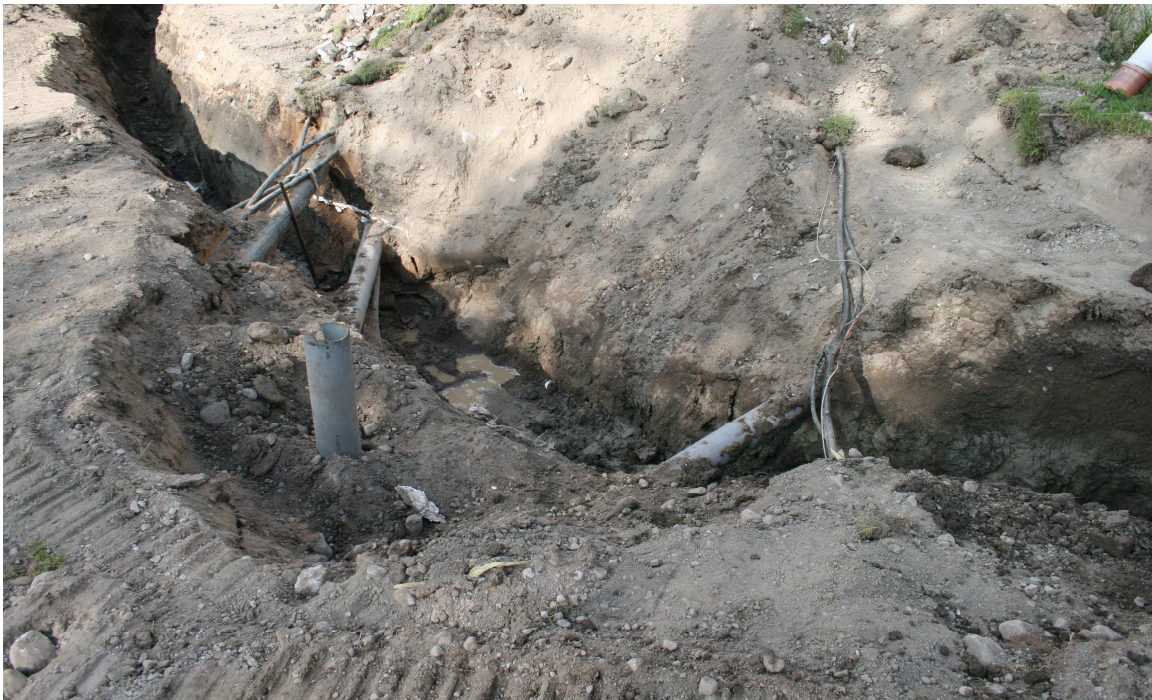
Bild 8. Man måste vara försiktig med gamla hus, här hittade vi :2st avloppsrör samt en granskningsbrunn, 1 vattenledning, 1 fjärrvärmeledning, 1 rör med fiberkabel samt huvudströmkabeln med tillhörande jordkabel.

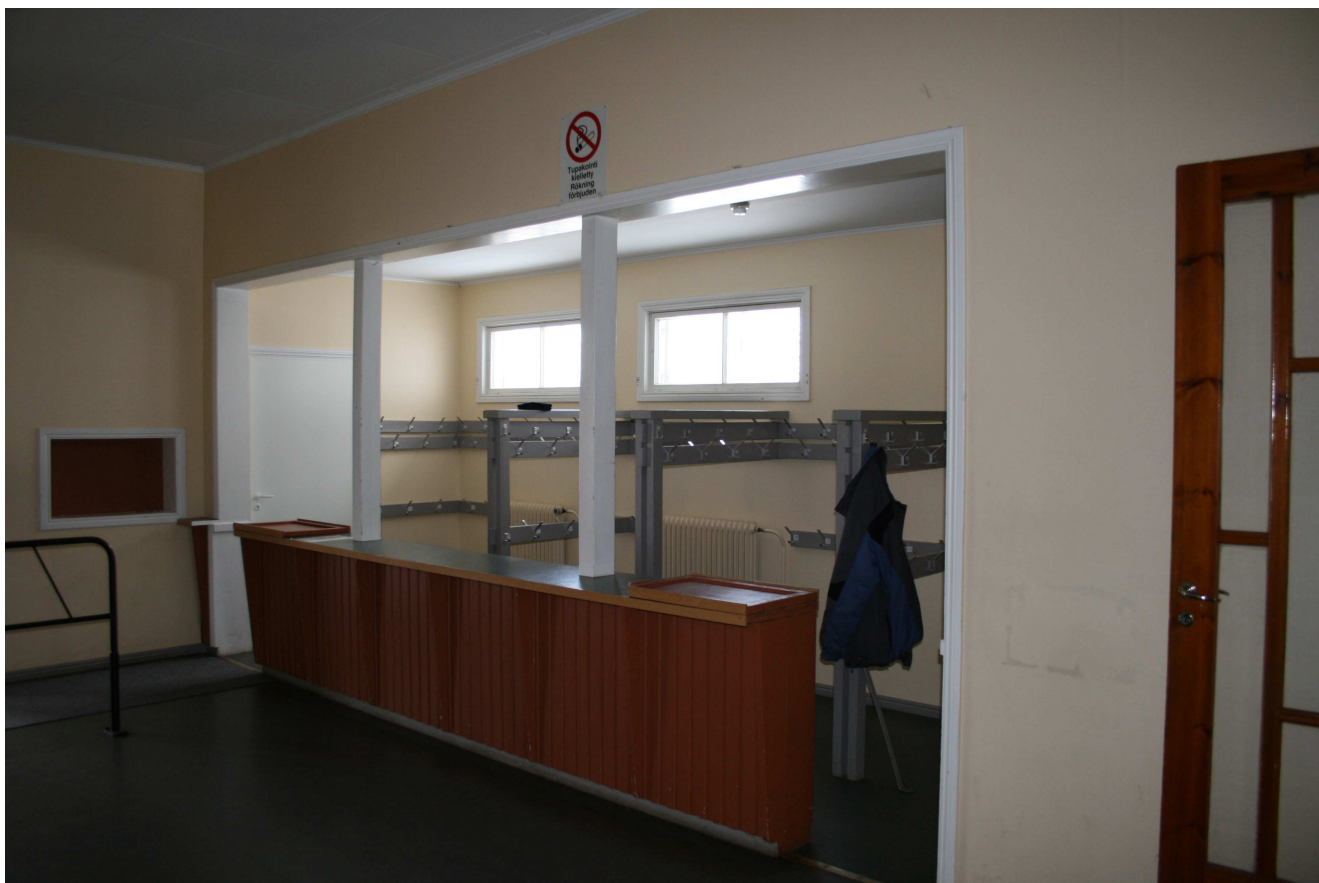
Bild 10. Klädgarderober målades om, väggpartiet med den vita dörren byggdes för att skapa ett kontor för styrelsen.

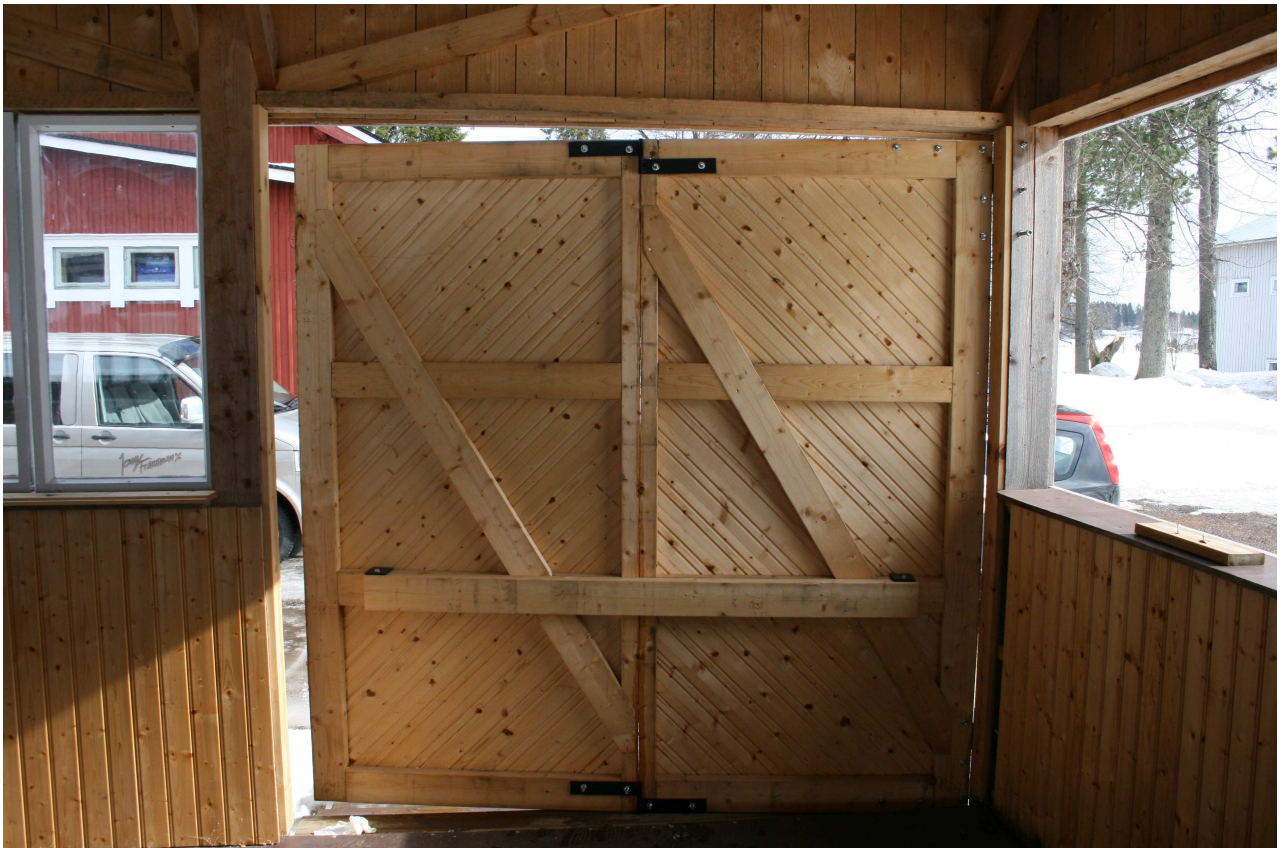
Bild 12. En av 3 dörrar som jag byggde. Lägg märke till att dörren går att vika ihop på mitten.

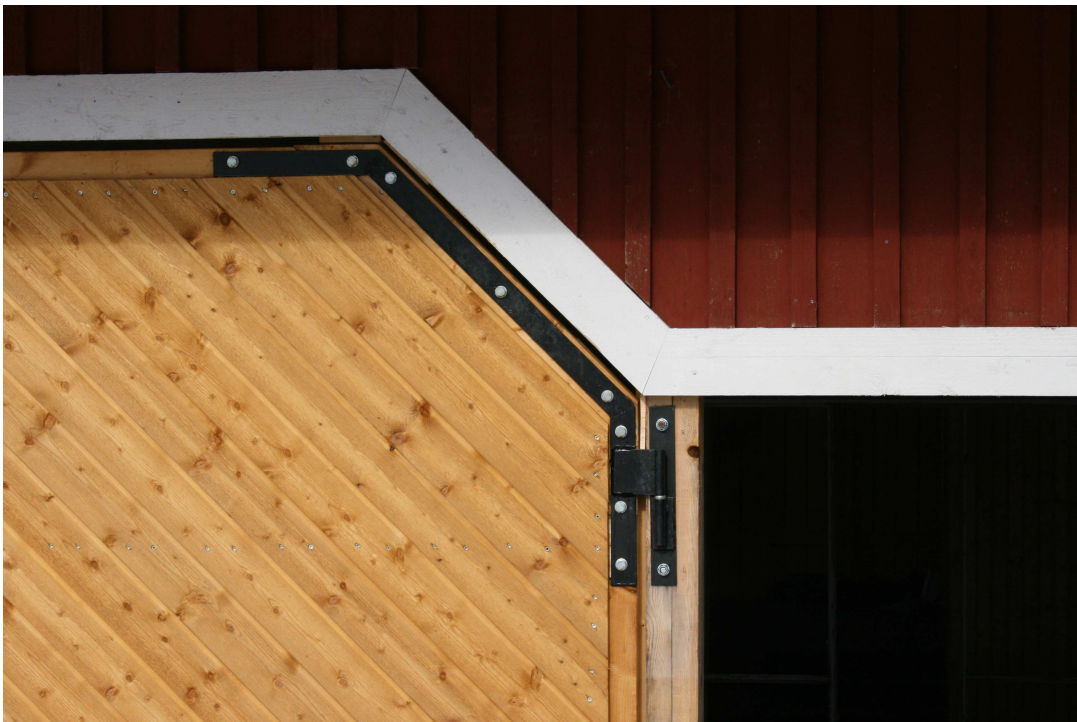
Jag har själv haft dåliga erfarenheter med färdiga gångjärn som är köpta i butik med tanke på hållbarheten och bärformågan så jag tillverkade själv gångjärn för hand.

Bild 13. Ett av 12 gångjärn som jag tillverkade för dörrarna, gångjärnet är gjort för att förstärka hörnet tillika som det bär upp dörren.
