KLOORATUILLA HIILIVEDYILLÄ
PILAANTUNEEN MAAPERÄN
TUTKIMUSSUUNNITELMAN TOTEUTUS

LAHDEN AMMATTIKORKEAKOULU
Ympäristötekniikka
Ympäristötekniologia
Opinnäytetyö
15.4.2009
Mihail Vinokurov

Mihail Vinokurov: KLOORATUILLA HIILIVEDYILLÄ
PILAANTUNEEN MAAPERÄN
KUNNOSTUSSUUNNITELMAN TOTEUTUS

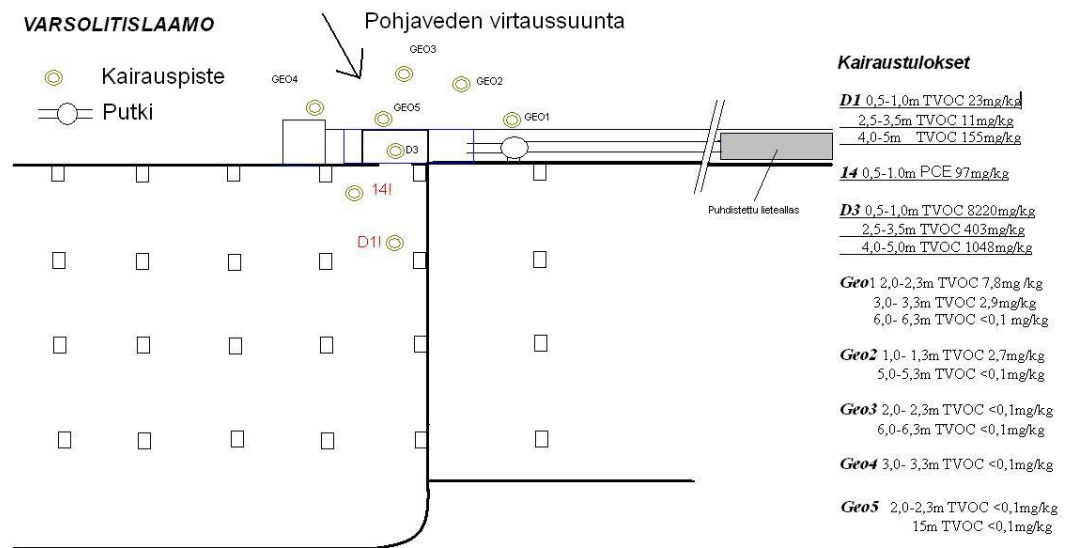
KUVIO 6. Kairaustulokset varsolitislaitoslaamolla

Varsolitistaamon alueella tehtyjen kairaustulosten, (Kuvio 6), perusteella pahiten pilaantunut kohta on rakennuksen seinän edustalla, lastauslaiturin alla (piste D3), jossa lähellä maan pintaa haihtuvien hiilivetyjen kokonaispitoisuudeksi mitattiin 8 220 mg/kg. Etelään päin siirryttäessä (rakennuksesta poispäin) pitoisuudet putoavat melkein nolnaan, pohjoiseen siirryttäessä pitoisuudet alenevat vähemmän jyrkästi. Noin 10 m:n päässä laiturista pohjoiseen, lattian alla olevasta kairausrei'ästä (D1) mitattiin vielä samaa ainetta 23 mg/kg. Vuonna 1936 valmistuneen rakennusosan maaperässä todettiin kairauksissa olevan tetrakloorieteeniä. Suurimmat pitoisuudet löytyivät myös saman lastauslaiturin alapuolella olevan kairauskohdan "D3" läheisyydestä.

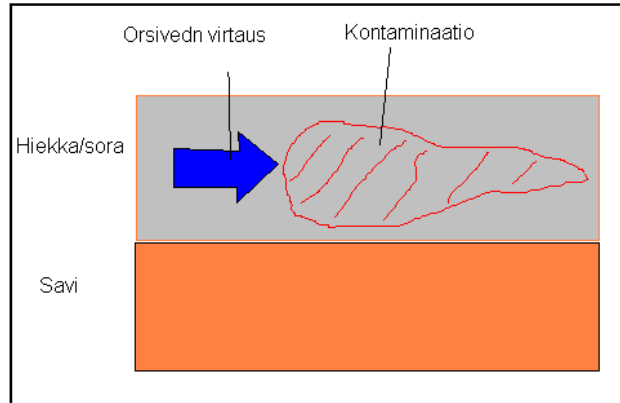
KUVIO 7. Orsiveden vaikutus leviämiseen

Suurin merkitys haitta-aineiden leviämiseen on maaperän geologinen rakenne. Kairaustulosten mukaan tehtaan alapuolella on noin puolen metrin hiekka- ja sorakerros, jonka alla on noin 10 m paksu savi- ja silttikerrostuma. Alueella tehdyt tutkimukset osoittivat, että koko tehtaan tontin alueella maaperän eri karkeuskerrostumat ovat jakautuneet melko samalla tavalla niin, että savikerros muodostaa suuren litteän levyn. Savikerroksen päällä olevassa karkeammassa kerroksessa on todettu orsivettä, jonka päävirtaussuunta on kohti koillista. Trikloorieteeni pystyy kulkeutumaan karkeassa maaperässä veden mukana. Savikerrostumat ovat kuitenkin niin tiiviitä, ettei vesikään niihin juuri tunkeudu, joten trikloorieteenin tunkeutuminen puhtaaseen savikerrokseen on epätodennäköistä. Voidaan olettaa, että suuri osa trikloorieteeniä on kulkeutunut orsiveden mukana sen virtaussuunnan mukaisesti tiiviin savikerroksen päällä, (Kuvio 7). Kairaustulokset osoittivat kuitenkin trikloorieteeniä olevan maaperässä useidenkin metrien syvyydellä. Aine on saattanut kulkeutua syvälle rakennuksen perustusrakenteita myötäillen. Asiasta voisi tehdä luotettavamman arvion jos saataisiin käyttöön perustusten rakennepiirustukset. Vaihtoehtoisena kulkeutumisreitteinä voisivat olla myös savikerroksessa olevat karkeamman aineksen muodostamat kanavat. Liuottimien on syytä epäillä kulkeutuneen syvälle, jopa savikerroksen alla oleviin moreenikerrostumiin. Perusteluna on, että

noin 50 m:n päässä lastauslaiturista etelään olevissa pohjavesiputkissa todettiin pienet trikloorieteenipitoisuudet. Pohjavesiputket ovat noin 23 m pitkät ja läpäisevät savikerroksen. (Friitala-talo Oy 2007.)

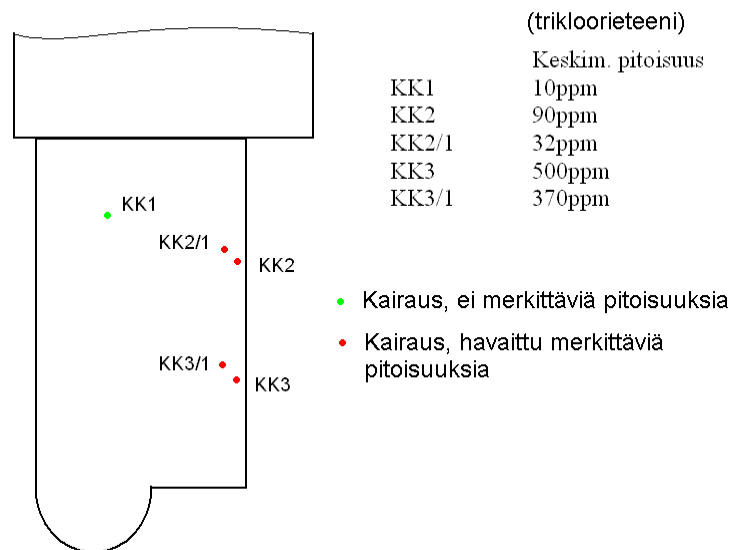
KUVIO 8. Kairaustulokset rasvanpoistolaitoksella

Rasvanpoistolaitoksella tehtiin myös useita kairauksia ja massanvaihdon yhteydessä poistettavien maiden pitoisuuksia tutkittiin kenttämittareilla, (Kuvio 8). Suurimpien haitta-ainepitoisuuksien todettiin olevan rakennuksen sisäpihan puoleisen seinän vieressä. Kairaukset ulotettiin noin 5 m:n syvyyteen, koska syvemmälle ei teknisistä syistä voitu kairata. Korkeita trikloorieteenipitoisuuksia todettiin vielä kairausten syvimmissä pisteissä, eli noin 5 m:n syvyydellä. On syytä epäillä, että maaperä on voinut pilaantua syvemmällekin kuin mihin on kairaamalla päästy. Rakennuksen alla on betonianturoita, joita ympäröi karkeampi täyttömaa, jota pitkin aineet ovat voineet kulkeutua syvemmälle maaperässä. Tutkimusraporteissa ilmoitetaankin tummaa nestettä tulevan anturan alta. Maaperä rasvanpoistolaitoksen alla on rakenteeltaan hyvin samankaltaista kuin varsolitistaamolla, joten aineiden kulkeutuminen orsiveden mukana sivusuunnassa on mahdollista. Orsiveden virtaussuunta on kohti pohjoista, joten ainetta on voinut kulkeutua rakennuksen ulkopuolelle piha-alueelle. Rakennuksen pohjoispuolisella pihalla ei ole tehty kairauksia, joten aineiden kulkeutumisesta sinne ei voida tehdä arviota. (Friitala-talo Oy 2007.)

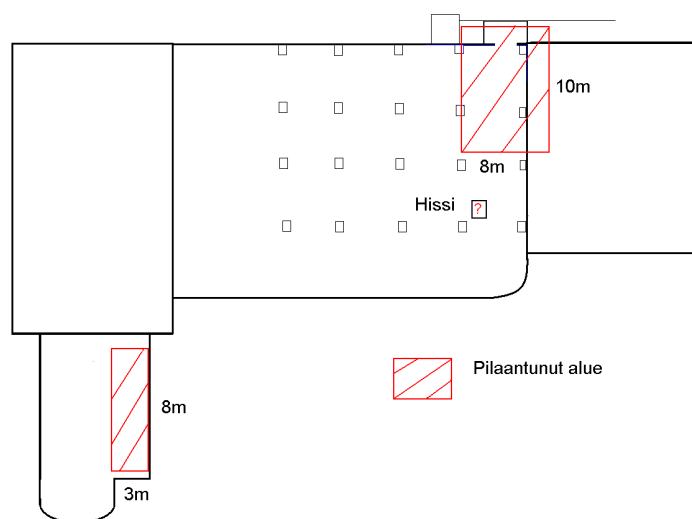
KUVIO 9. Tärkeimmät alueet kunnostuksen kannalta

Varsolitisolaamon alueella voidaan alueen olettaa pilaantuneeksi lastauslaiturista noin 10 metriä pohjoiseen ja leveys suunnassa noin 8 metriä, (Kuvio 9).

Rasvanpoistolaitoksella pilaantunutta maaperää on sen länsiseinämän vieressä. Maaperä on pilaantunut melkein koko seinän pituudelta, mutta leveys suunnassa pitoisuudet alenevat nopeasti muodostaen pilaantuneesta alueesta 8m pitkän ja 3m leveän kaistaleen. Myöskään rasvanpoistolaitoksella ei voida sanoa tarkasti viittä metriä syvemmällä maaperässä olevista pitoisuuksista.
