Apteekkivaakunan konservointi ja restaurointi

Metropolia Ammattikorkeakoulu

Opinnäytetyö

20.05.2020

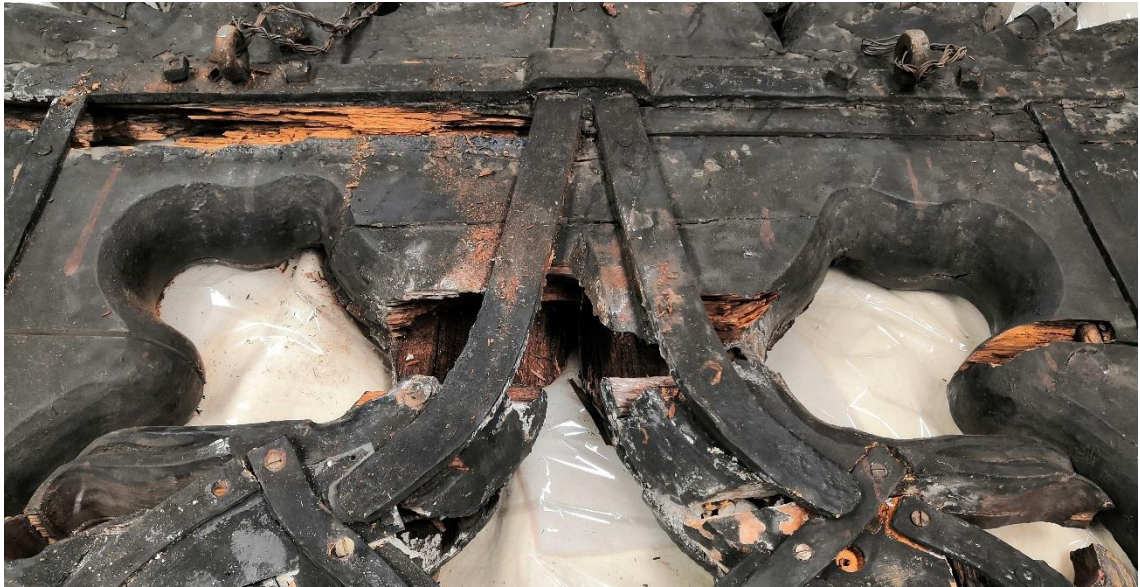
Vaakunan rakenne on huonokuntoinen ja siihen on ajan saatossa päässyt syntymään laajoja kosteuden aiheuttamia lahovaurioita. Eniten vaurioita löytyy kohteen yläosasta kotkan päiden välistä (kuva 10). Kosteus on päässyt sitä kautta imeytymään vaakunan keskiosaan aiheuttaen suuria lahovaurioita (kuva 11). Kohteen keskiosassa suurimpien

Kuva 10. Lahonnutta puumateriaalia päiden välissä.

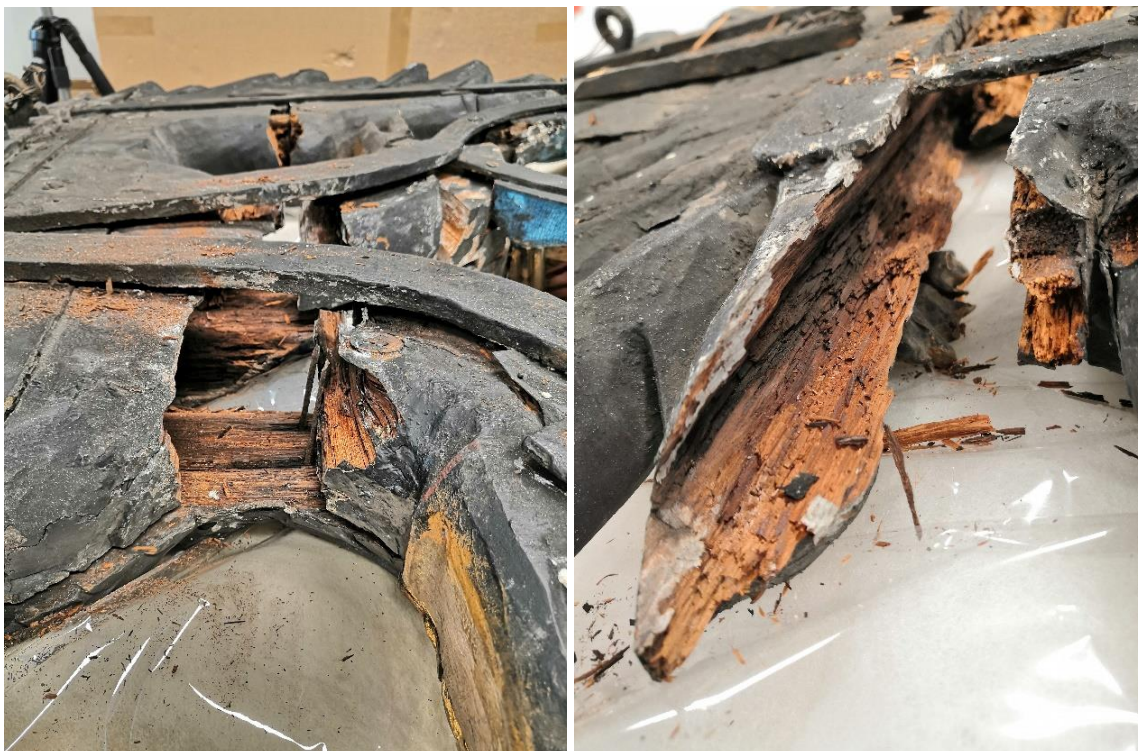
vaurioiden kohdalla, vaakunan tappiliitoksien tapit ovat lahonneet, ja ne murenevät täysin. Rakennetta piti koossa ainoastaan taustapuolen metallinen tukirakenne.

Kuva 11. Lahovaurioita kotkan kaulassa sekä vaakunan keskiosassa.

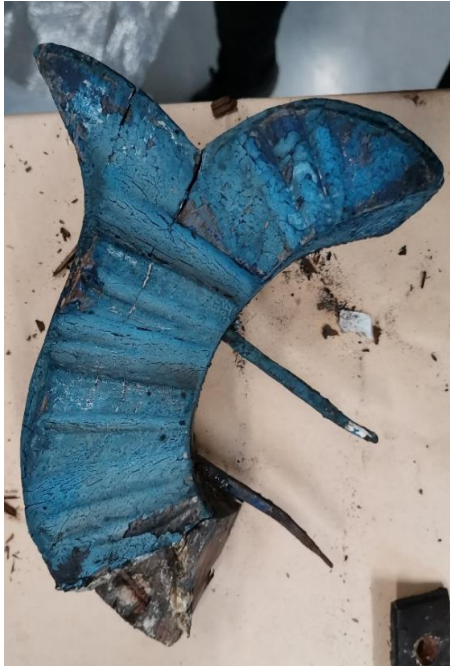
Kuva 13. Kaksi suurikokoista rautanaulaa.

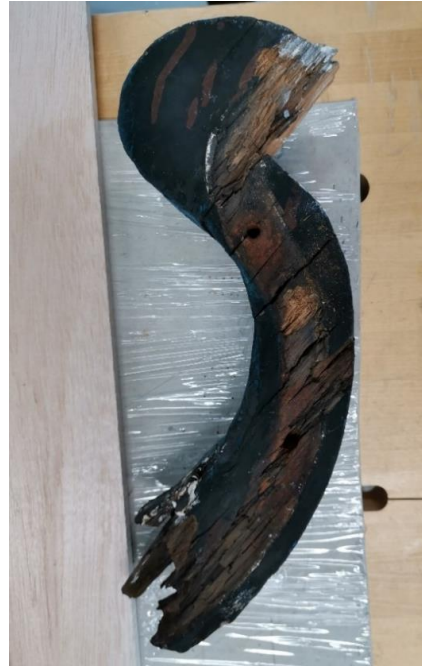
Nauhan ja kruunun liitoskohta on kärsinyt kosteuden aiheuttamasta lahovauriosta. Nauhan oikeanpuoleinen osa on paremmassa kunnossa, mutta kaikki liitoskohdat ovat huonosti kiinni toisissaan. Suurin ongelmakohta on kruunun ja nauhan liitoskohdassa, joka on vasemman puolen tapaan kärsinyt kosteudesta (kuvat 14 ja 15).

Kuva 14. Lahovauriota sinisessä nauhassa.

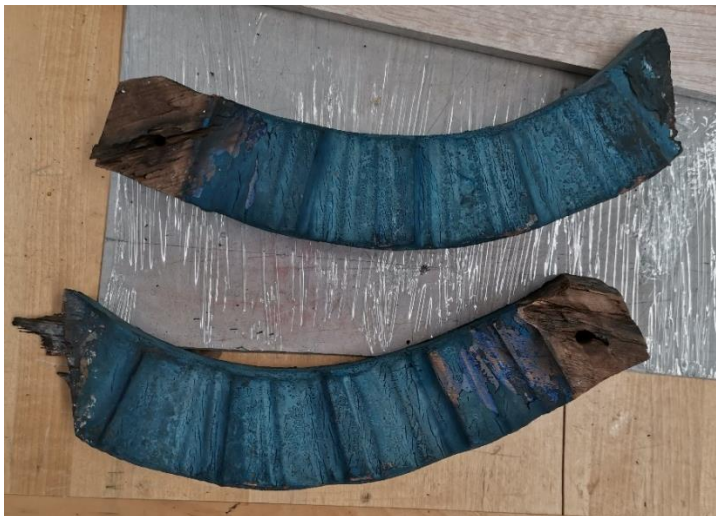
Kuva 15. Lahovaurioita kruunun ja nauhojen liitoskohdassa.

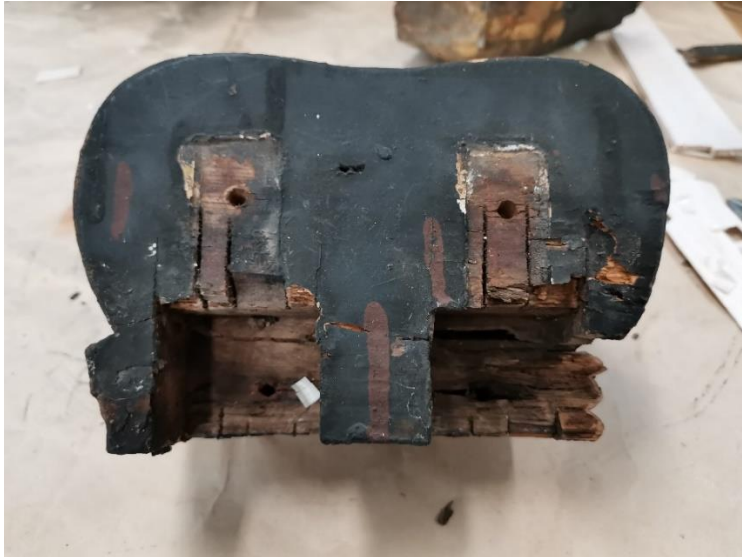
Kruunun päältä on irronnut mahdollisesti suurikokoinen risti ja ristin kiinnityskohdassa on suurikokoinen reikä. Reikä on syntynyt mahdollisesti veden aiheuttaman kosteuden vuoksi. Reiän kautta kulkenut kosteus on lahoittanut kruunun sisäosan. Edestäpäin katsottuna oikealta nauhan liitoskohdasta, puuttuu taustapuolelta pienikokoinen puupala. Kruunuun täytyy tehdä rakennetta vahvistavia toimenpiteitä, jotta sen rakenne saadaan pysymään koossa (kuva 16).

Kuva 16. Kruunun taustapuoli ja puuttuva puupala.

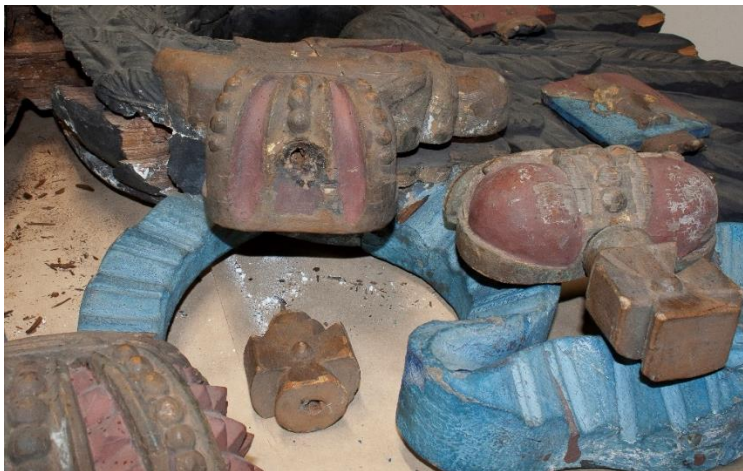
huonosti kiinni tai kokonaan irti. Osat ovat kärsineet pahoista lahovaurioista ja vaurioitunutta puuainesta on kadonnut.

Kuva 18. Kruunu ja irronnut risti.

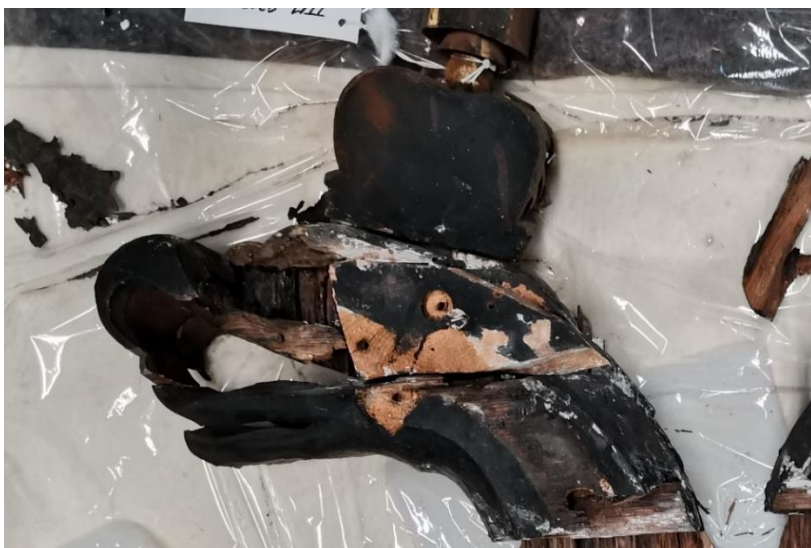
Kotkan pääosista alaspäin, kaulan kohdalla on suurikokoinen tyhjä tila. Lahonnut puu on kadonnut sisäpuolelta lähes kokonaan. Vasemman- sekä oikean puoleista päätä on puuttuvan puumateriaalin osalta aiemmin korjattu puupaikalla sekä kipsiä muistuttavalla täyteaineella. Täyteaine on täysin murentunut ja irronnut paikoiltaan. Päiden sekä kaula-alueen kohdalla tarvitaan useita rakennetta vahvistavia toimenpiteitä (kuvat 19 ja 20). Kruunut ovat ikäänsä nähden hyvässä kunnossa, eikä niissä esiinny lahovaurioita.

Kuva 19. Puupaikka sekä kipsiä muistuttavaa täyteainetta vasemmalla puolella.

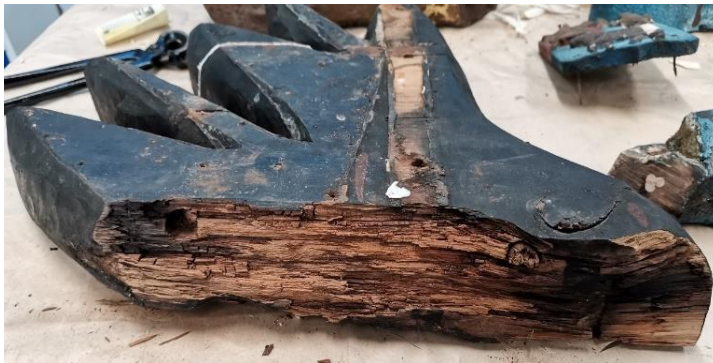
Oikeanpuoleisen siiven yläosa on melko hyvässä kunnossa, mutta alaosassa on lahovauriota liitoskohdissa (kuva 23).

Kuva 23. Lahovauriota siiven alaosassa.

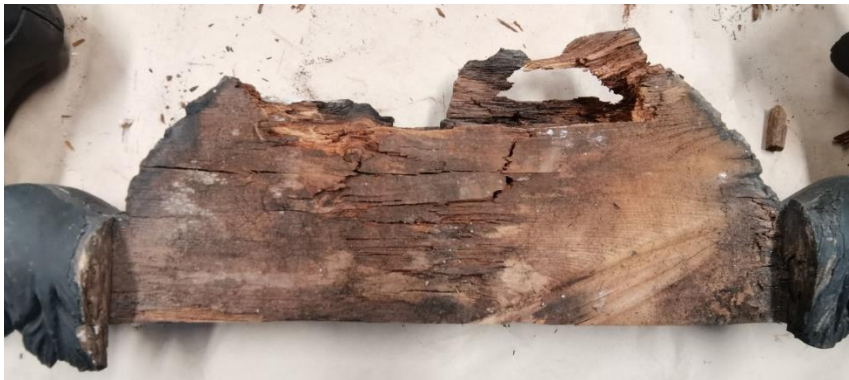
Siipien keskiosan vasemmasta alareunasta puuttuu suurikokoinen puupala. Puu on täynnä lahoa ja tästä johtuen pala on päässyt murtumaan. Siipiosa kulkee kotkan rintaosan taustapuolella vasemmalta oikealle. Rinnan kohdalla on suuria lahovaurioita ja lahonnutta puuainesta on kadonnut (kuva 25). Oikealla puolella esiintyy samankaltaisia vaurioita. Keskiosan siipien tueksi on laitettu taustapuolelle metallinen levy.

Kuva 25. Lahovauriota siipiosassa rinnan kohdalla.

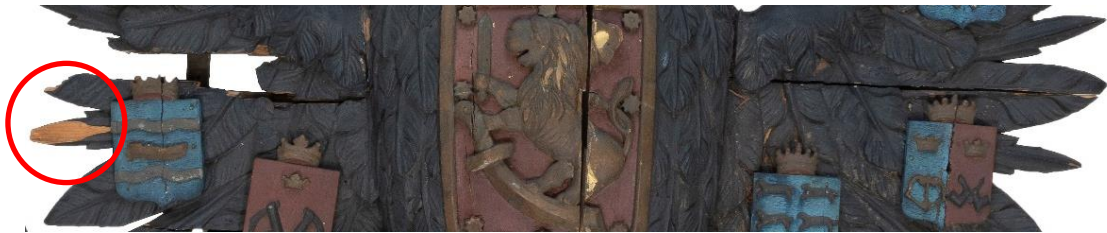
Kuva 29. Vasemmalta puolelta puuttuva puunpala, sekä puutosalue.

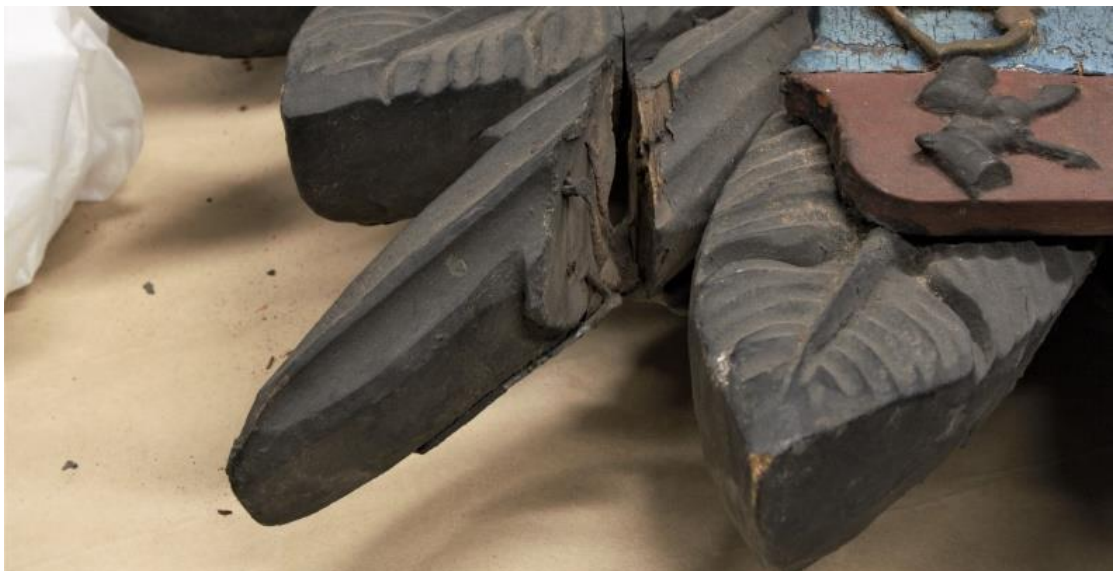
Tämä suurikokoinen osa on huonokuntoinen, koska siihen on kohdistunut suuri määrä kosteutta, joka on aiheuttanut lahovauriota. Oikealta puolelta on irronnut sulan kärkiosa, jota kannattelee metallinen levy. Metallinen levy on silmämääräisesti lyijyä (kuva 30).

Kuva 30. Irronnut sulkaosa ja metallinen kiinnityslevy.

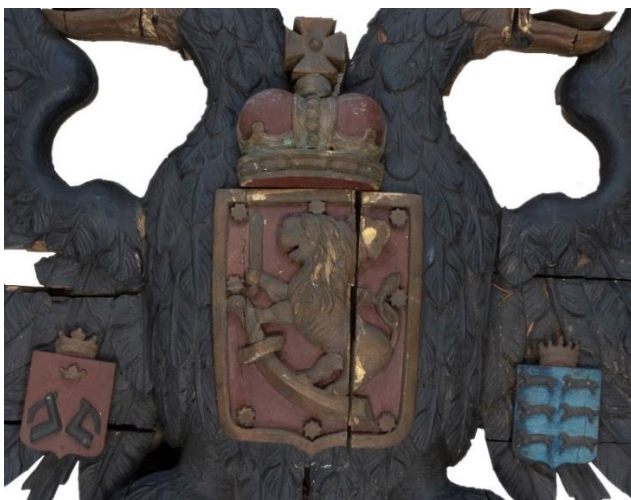
Kotkan rintaosa on hyvässä kunnossa verrattuna muihin osiin. Rinnassa keskellä oleva Suomen leijonavaakuna on rakenteeltaan hyvässä kunnossa. Keskellä vaakunaa on 1 cm:n paksuinen halkeama. Halkeama on syntynyt todennäköisesti puun kuivumisen seurauksena. Vaakunan päällä on kruunu joka on irti, jonka todennäköisesti kuuluisi olla kiinnitetty vaakunan yläpuolelle (kuva 32).

Kuva 32. Suomen vaakuna ja keskellä halkeama.

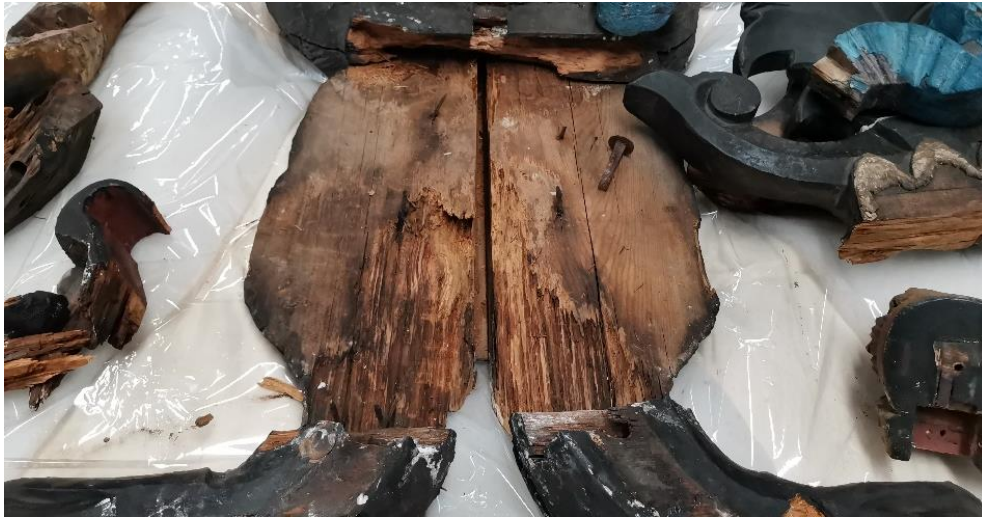
Kun vaakuna käännettiin ja rinnan taustapuolen päällä olevat osat purettiin pois, niiden alta paljastui pieniä lahovaurioita. Vaurioilla ei kuitenkaan ole vaikutusta rakenteen vahvuuteen (kuva 33). Kokonaisuutena rintaosa on säästynyt hyvin suuremmilta lahovaurioilta.

Kuva 33. Rintaosan taustapuoli.

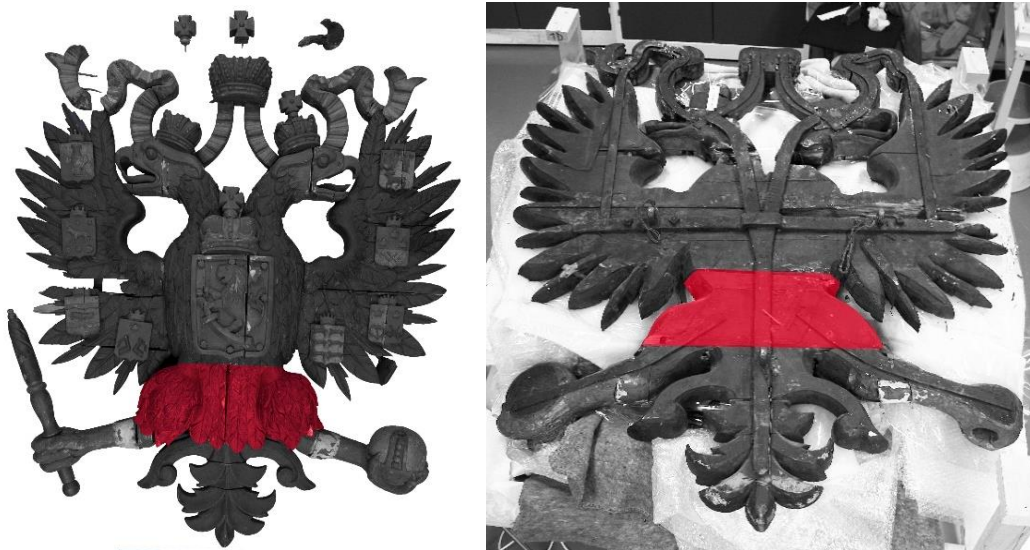
Kuva 34. Kotkan lantio edestä ja takaa.

Kotkan lantio-osassa vaurioita on lähinnä ylä- sekä alapuolen liitoskohdissa. Yhteen liimattujen lankkujen liitoskohdista on todennäköisesti päässyt kosteutta rakoihin, joissa se on aiheuttanut lahovaurioita. Suurimmat vauriot ovat ylemmässä liitoskohdassa. Laho on noin 3 cm yläpinnasta sisäänpäin. Alhaalla sitä on syvyydeltään noin 2 cm. Lantion ylä- sekä alapuolisten kiinnityskohtien tappiliitosten tapit ovat lahonneet täysin.

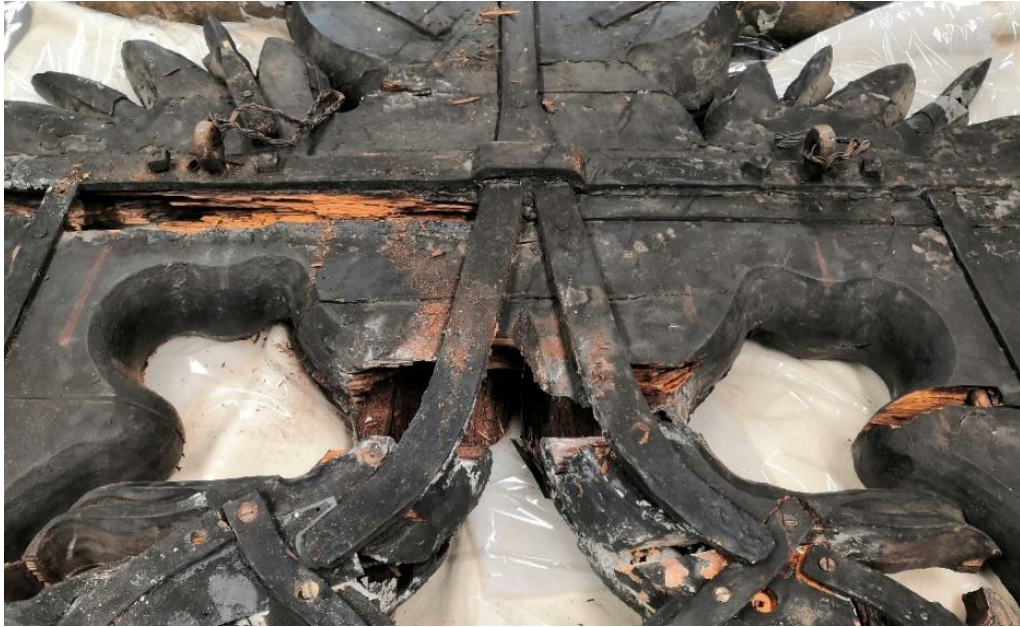
vaakunaan tasakärkisillä ruuveilla sekä neljällä pultilla. Pultit oli kiinnitetty vaakunan puu-
sen rakenteen läpi toiselle puolelle, mutta niiden vastakappaleet olivat siirtyneet osittain
puun sisälle lahovaurioiden takia (kuva 64).

Kuva 64. Vaakunan taustapuolen valurautaiset tuet.

Kaikki taustapuolen metalliosat poistettiin varovasti käsin, jotta ylimääräisiä vaurioita ei pääsisi syntymään (kuva 66). Lähes kaikki ruuvit saatiin poistettua helposti. Osa jouduttiin sahaamaan poikki rautasahalla. Kaksi isoa pulttia saatiin helposti avattua jakoavaimella, mutta kaksi erittäin ruosteista pulttia jouduttiin sahaamaan rautasahalla poikki (kuva 67).

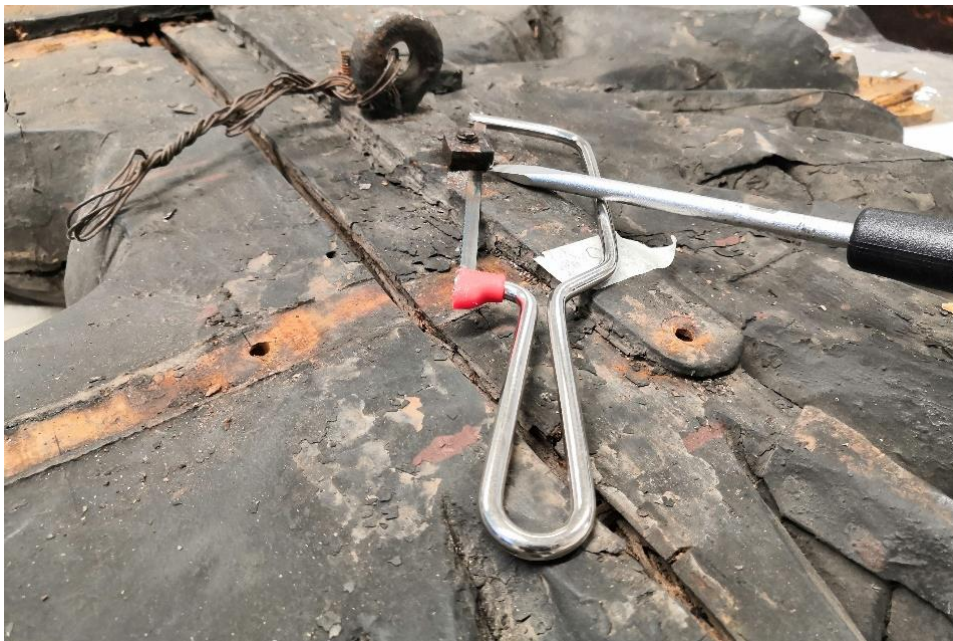
Kuva 67. Rautasaha ja sahattava pultti.

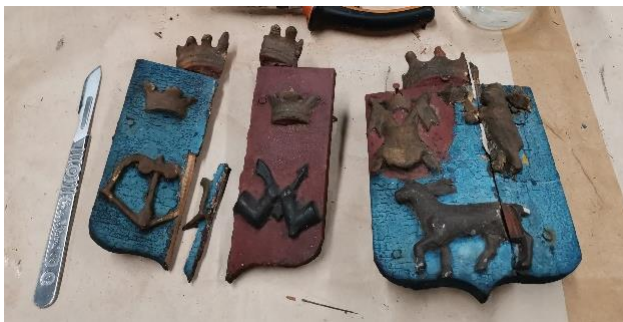
Vaakunoiden keskellä oli pystysuuntainen halkeama. Osat erotettiin toisistaan ja halkeamasta poistettiin aiemmassa restauroinnissa lisätyt liimat sekä täyteaineet. Lisäksi saumat puhdistettiin huolellisesti (kuva 82).

Vaakunan toiseen osaan liimattiin ohut suikale balsapuuta. Balsapuun tarkoitus oli täyttää epätasainen saumakohta. Se liimattiin paikoilleen 45 % kalaliimalla. Liimauksen jälkeen puupala veistettiin oikeaan korkeuteen sekä muotoon, jotta toinen puoli oli mahdollista liimata paikoilleen. Sovituksen jälkeen osat liimattiin yhteen samalla kalaliimalla. Saumassa käytettyä balsapuupalaa ei saanut veistettyä täysin oikean kokoiseksi, joten pieniin rakoihin lisättiin ohuita balsapuusuikaleita (kuva 83). Näin saatiin kaikki halkeaman kohdat täytettyä. Turun ja Porin vaakunaan veistettiin balsapuusta puuttuva osa vaakunassa olevalle hirvieläimelle (kuva 84).

Kuva 82. Kuopion sekä Turun ja Porin vaakunat.
