RAKENNUKSEN KUNTOARVIO, KORJAUSSUUNNITELMA JA HIILIJALANJÄLKI

Vierelä Oona

Opinnäytetyö
Rakennus- ja yhdyskuntatekniikka
Insinööri (AMK)

2020

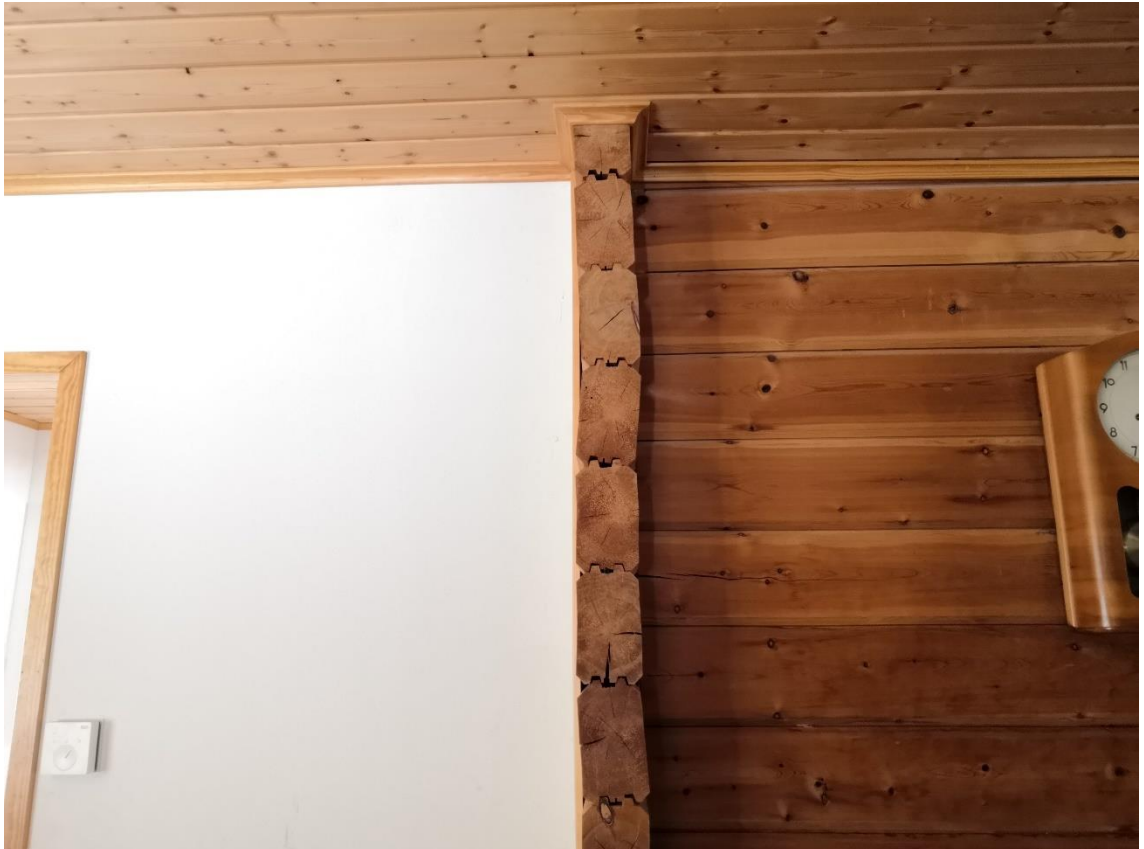
Kuvio 2. Uutta ja vanhaa väliseinää

Rintamamiestalo alkoi olla käyttöikänsä päässä, sillä siinä oli runsaasti lämpövuotoja ja talon ylläpitäminen alkoi käydä kalliiksi. Rintamamiestalo purettiin ja vuonna 2012 sen tilalle rakennettiin uusi omakotitalo. Uudessa osassa on tupa-keittiö, kaksi eteistä, wc, kodinhoitohuone, suihkuhuone ja sauna. Makuuhuoneet sijaitsivat yhä hirsiosassa. Nykyisellään rakennus on yhteneväisen näköinen, sillä ulkovuoraus ja katemateriaalit ovat nyt samanlaisia ja hirttä on näkyvissä ainoastaan sisäseinissä, kuten kuvio 2 osoittaa.

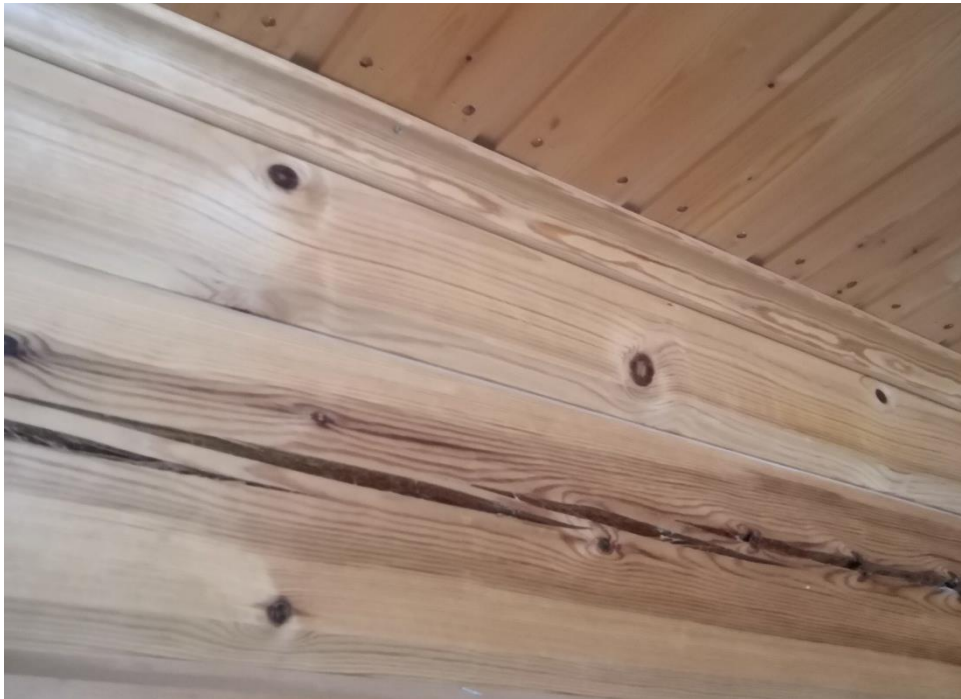
Seiniä tarkastellessa niissä ei näkynyt vaurioita tai lahoamisen merkkejä. Sisäpuolella uuden osan seinät näyttivät hyväkuntoisilta, hirsiosan seinät ovat vuosien myötä kellastuneet, mikä kuuluu hirren ikääntymisprosessiin. Joissain hirsiliitoksissa hirsien välissä on isoja ilmarakoja, mutta kun seinää tarkastellaan liitoksesta eteenpäin, hirsien välissä ei enää ole rakoja, eli jotkin hirret ovat käyriä. Hirret ovat myös monista kohdista halkeilleet, kuten kuvio 3 osoittaa, mutta se on hirsirakenteissa normaalia puun ominaisuuksista ja kuivumisesta johtuen. Halkeilu auttaa huoneiden välisessä kosteudensiirtymisessä ja tasoittaa huoneiden välisiä kosteuseroja. Hirsien halkeilusta ei siis ole rakennukselle haittaa, niiden merkitys on lähinnä esteettinen. (Puuinfo Oy 2020.)

Kuvio 3. Hirren halkeilu
