Opinnäytetyö (AMK)

2020

Pyry Lehto

OMAKOTITALON KUNNON JA TULEVIEN KORJAUSTEN ARVIOINTI

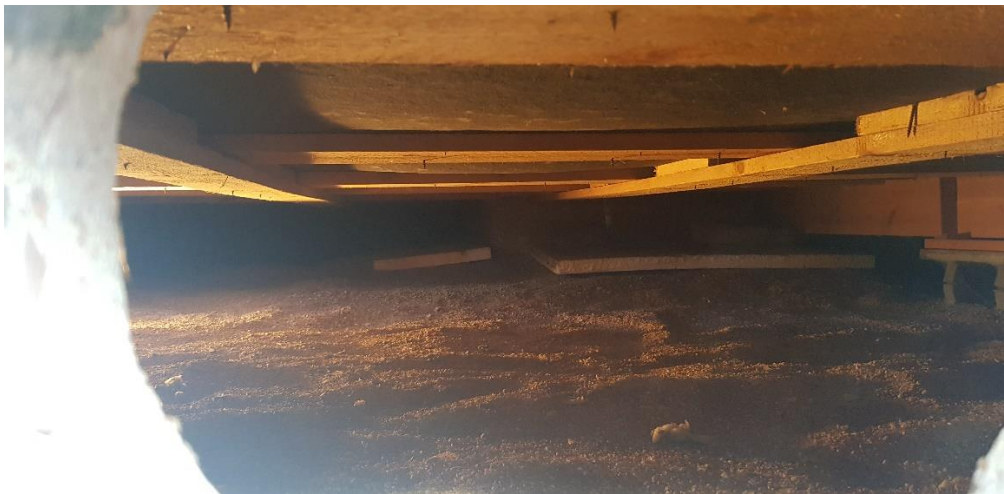
Kuva 7. Ryömintätila.

Ryömintätilassa ei ole radonin poistoputkea, eikä kohteeseen ole tehty radontutkimusta. Yksi alapohjan palkeista oli hieman taipunut, mutta lattiapinta oli vatupassilla tarkistettuna suora. Ryömintätilassa oli hieman rakennusjätettä tai pudonnut tuulensuojalevy (Kuva 7). Tuuletusaukot oli talviaikaan virheellisesti peitetty kuorilla.

Sokkelissa olevien tuuletusaukkojen suojat pitäisi poistaa, koska ne heikentävät alapohjan tuuletusta. Heikko tuuletus altistaa alapohjan kosteusvaurioille herkästi.

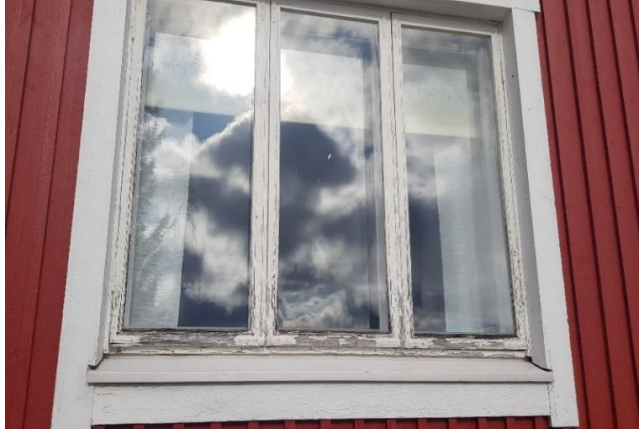
Kuva 8. Ikkunan karmi.

Kaikki ovet ja ikkunat rakennuksessa ovat alkuperäisiä. Ovet ovat kauttaaltaan hyvässä kunnossa, mutta ikkunat vaativat toimenpiteitä (Kuva 8). Ikkunat ovat tuplaikkunat ja nii- den karmien maali on ruvennut hilseilemään monesta kohdasta. Ikkunapellit on lisätty myöhemmin ja niiden kiinnitykset ja kallistukset ovat kunnossa. Ikkunapeltien alapuolelle oli jätetty tuuletusaukko, minkä ansiosta alapuoliset rakenteet tuulettuvat.

Kaikkien ikkunoiden karmit suositellaan hiottavaksi ja maalattaviksi uudelleen maalin hilseilyn takia. Ehjä ja kokonainen maalipinta suojelee karmeja lahoamiselta ja lisää karmien käyttöikä. Maalauksen yhteydessä suositellaan liian huonokuntoiset karmit kokonaan vaihdettaviksi.

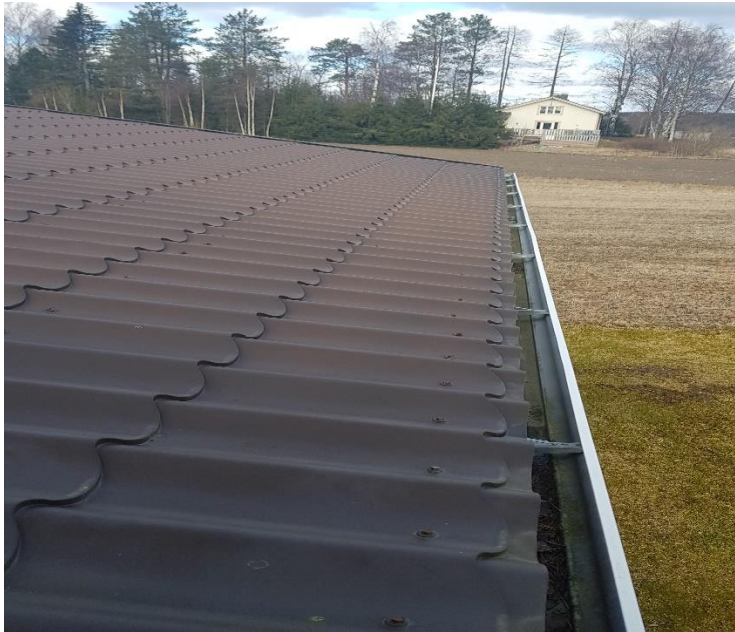
Kuva 9. Katto ja räystääs.

Rakennuksen katto on uusittu vuonna 1998 kokonaan ja uudeksi materiaaliksi valikoitui pelti (Kuva 9). Katolle tulevat läpiviennit oli tehty siististi. Laajennuksen talonpuolisen

reunan kohdalta kattoon oli pinttynyt hieman vihreää väriä. Yläpohjaan ei ollut kulkua, eikä tarkastusluukkuja, joten katon rakenteet eivät ole tarkasti selvillä. Puutteen takia ei voi ottaa kantaa katon tuuletukseen tai eristykseen. Remontin yhteydessä oli lisätty yläpohjan eristystä villalla, mikä voi vähentää tuuletusta ja näin aiheuttaa kosteusongelmia.

Rakennuksen katto olisi hyvä pestä tulevan kesän aikana ja pesussa tulisi kiinnittää erityistä huomiota vihertävään kohtaan. Katon pesulla lisätään käyttöikä ja tehdään rakennuksesta viihtyisämpi. Säännöllinen pesu estää likaa ja väriä pinttymästä kattoon lopullisesti. Samalla kun katolle kiivetään, niin suositellaan myös puhdistettavaksi räystäät lehdistä ja muusta roskasta.

Vesikaton tuuletuksen tarkistaminen ja erityisesti paikasta, johon villaa on puhallettu lisää, koska siellä on isompi riski kosteusvaurioon. Myös tarkastusluukun tekeminen olisi suositeltavaa tulevaisuudessa. Laajennusosan liitosten rakenteet tulisi tarkastaa, koska niissä on yleisesti ollut ongelmia kyseisellä aikakaudella.

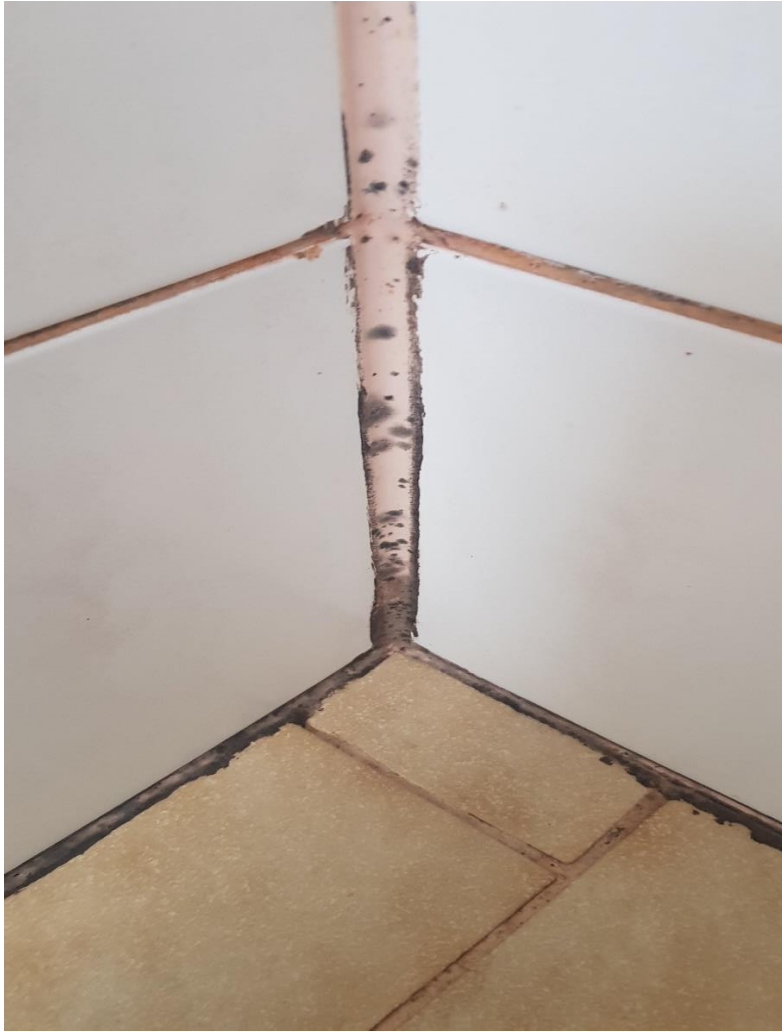
Kylpyhuoneessa on laattalattia ja laskettu paneelikatto. Kylpyhuoneeseen kuuluu suihku, lavuaari ja sauna. Suihkun lattian kaadot olivat vatupassilla mitattuna kunnossa ja viettivät viemärille päin. Suihkun lattian ja seinän saumoihin oli muodostunut hometta, mikä viittaa puutteelliseen ilmavaihtoon kylpyhuoneessa (Kuva 10). Myös suihkun lattiakaivon ympärillä oli hometta pieni määrä. Kosteusmittari ei kuitenkaan antanut normaalista poikkeavia lukemia, mikä voi johtua siitä, että suihkua ei ollut käytetty hetkeen.

Kuva 10. Home saumassa.

Kylpyhuoneessa olevat homekasvustot pitää poistaa. Suositellaan, että kasvustot poistetaan pois saumoista ja tarkkaillaan, kasvavatko ne takaisin ja erityisesti ilmestyvätkö ne samoille paikoille. Kasvustojen uusiutuessa syy pitää selvittää. Suihkun käytön jälkeen olisi suositeltavaa kuivata lattia lastalla kuivaksi, mikä helpottaisi kylpyhuoneen kuivumista. Toimenpiteistä huolimatta, jos home uusiutuu, niin suositellaan tekemään kattava kosteustutkimus kylpyhuoneeseen

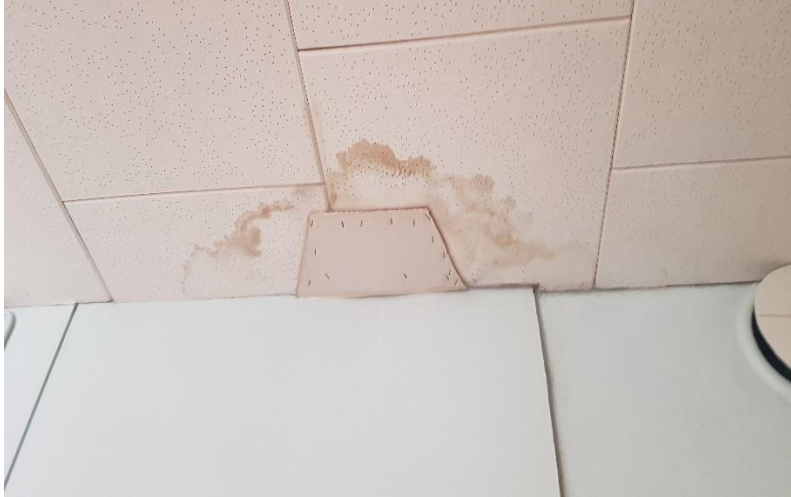
Alakerran makuuhuone on muuten alkuperäisessä kunnossa, paitsi alkuperäinen vesilämmitteinen patteri on vaihdettu sähkökäyttöiseen lämmittimeen. Huoneen katonrajassa on vanha vesivahinko, joka johtui vuotavasta katosta (Kuva 11).

Kuva 11. Kosteusvaurio.

Rakennuksessa olevissa kosteusvaurioissa oli korjattu vain ongelman syy, mikä oli vuotava katto, mutta ei kuitenkaan ongelman seurauksia. Esimerkiksi kosteusongelmien takia kastuneita rakenteita ei ollut avattu ja tarkastettu mahdollisien lisäongelmien varalta. Rakennusten seinissä saattaa piillä mahdollinen kosteusongelma puutteellisen kunnostuksen takia.

Suosittelaa rakenteiden avaamista seinistä niistä kohdista, joissa on vesivahinkojen merkkejä ja tutkittavaksi mahdolliset rakenteissa olevat ongelmat. Nopea puuttuminen ongelmiin rajoittaa mahdollista kosteusvauriota ja näin pienentää korjauksen kustannuksia.

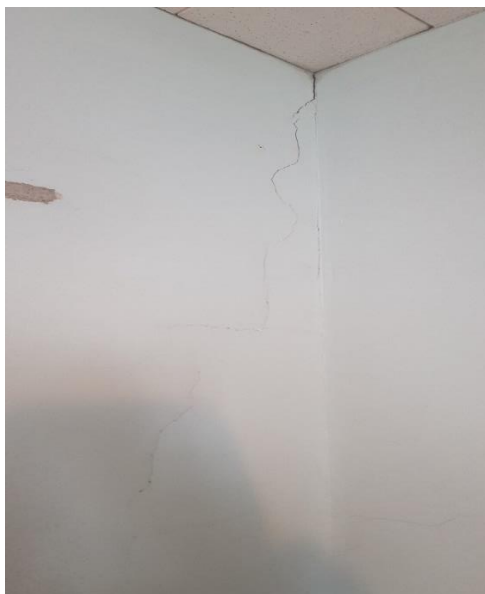
Samassa seinässä on myös noin metrin mittainen pieni halkeama (Kuva 12). Muita poikkeamia tai epäkohtia ei huoneesta löytynyt.

Kuva 12. Halkeama.

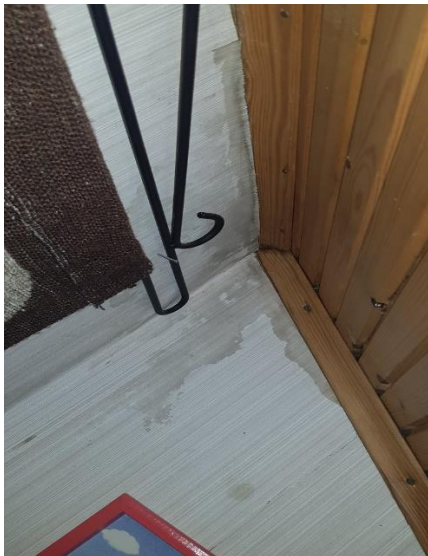
Yläkerta on kauttaaltaan alkuperäisessä kunnossa. Heti yläkertaan noustessa on vanha vesivahinko katonrajassa (Kuva 13). Vesivahinko oli syntynyt huonon läpiviennin takia, mutta ongelma korjaantui kattoremontin yhteydessä, mutta mahdolliset kosteusvauriot saattavat olla vielä seinän rakenteissa. Lattiamateriaalina toimii muovinen kokolattiamatto ja seinissä on tapetit.

Kuva 13. Kosteusvaurio yläkerrassa 1.

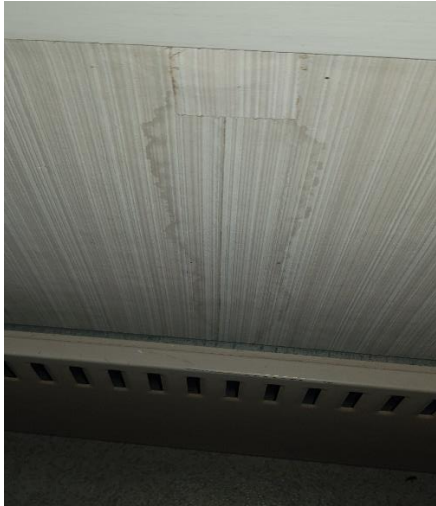
Yläkerran ikkunat ovat myös alkuperäiset. Toisen ikkunan alla on huomattavissa vesivahinko (Kuva 14).

Kuva 14. Kosteusvaurio yläkerrassa 2.
