# Rappauspintaisen erikoisseinä- rakenteen kuntotutkimus

Tomi Europaeus

OPINNÄYTETYÖ  
Toukokuu 2020

EUROPAEUS, TOMI:  
Condition Survey of a Special Plastered Wall

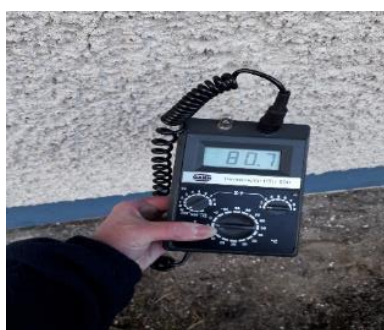
Pintakosteusmittaus on suuntaa antava mittausmenetelmä, joka mittaa rakenteen sähkönjohtavuutta. Säärasitetuimman kaakkoisseinän alaosan arvot olivat talon korkeimmat, mutta ne poikkesivat vain vähäisen muiden seinien arvoista. Seinän alaosien ja yläosien välillä oli vain vähäistä vaihtelua mittaustuloksissa. Korkeimmat arvot olivat säärasitetuimmassa seinässä, ja ne olivat noin 85-95 luokkaa, kun taas kuivimmat arvot seinien yläosissa olivat 60-65 lukemissa. Säärasitetuimmaltaakin seinältä mitattiin 65-70 arvoja. Kyseisen mittarin kyllästyskosteusarvo on 130 tiedämissä, joten saadut mittaustulokset ovat hyvää luokkaa. Rappauksen sisällä oleva kanaverkko ja naulat vaikuttivat mittaustuloksia häiritsevästi, jo muutaman senttimetrin etäisyyksillä lukemat saattoivat vaihdella 10 lukemankin verran. Mittari mittaa rakenteen sähkönjohtavuutta ja metalliosat rappauksessa vaikuttavat mittarin näyttämään lukemaan.

KUVA 6. Kuvassa säärasitetuimman kaakkoisseinän pintakosteusmittauksen tulos, tämän paikan läheisyydestä mitattiin korkeimmat seinän pintakosteusarvot. Tämä kohta on muutaman kymmenen sentin päässä seinän pintakosteusarvoiltaan kosteinta kohtaa, siihen paikkaan kohdistettiin myöhemmin toisena mittauspäivänä isompi rakenneavaus.

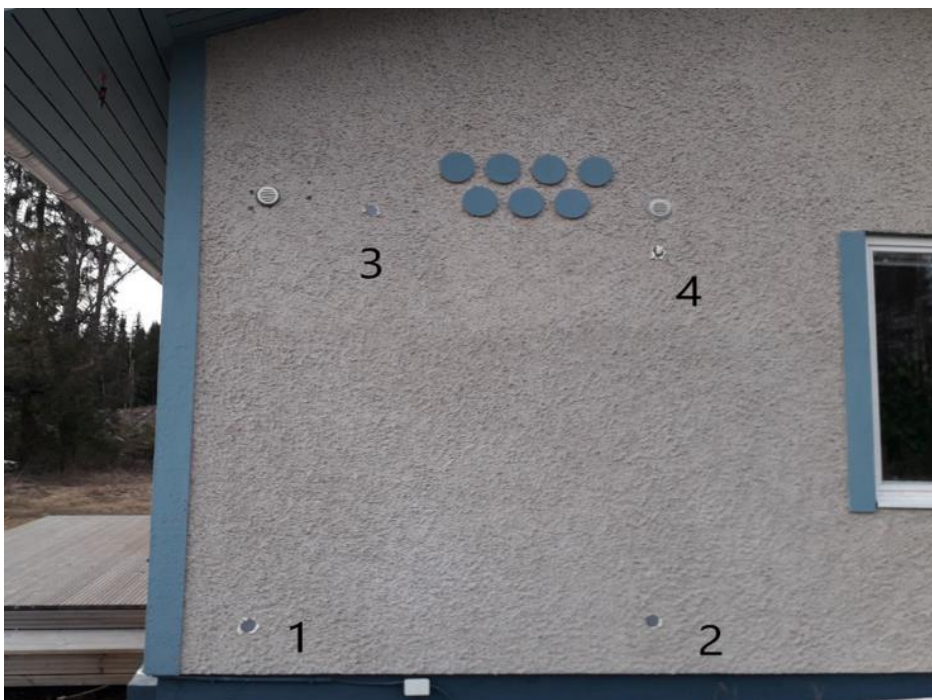
KUVA 7. Kuvassa rakennuksen säärasitetuin kaakkoisseinä. Tältä seinältä otettiin mittaukset neljästä eri mittauspaiasta. Rakenneavaus tehtiin myöhemmin toisena mittauspäivänä suunnilleen 1. ja 2. mittauskohdan puoliväliin. Ulkoilman olosuhteita havainnoiva dataloggeri näkyy kuvan vasemmassa ylälaudassa.

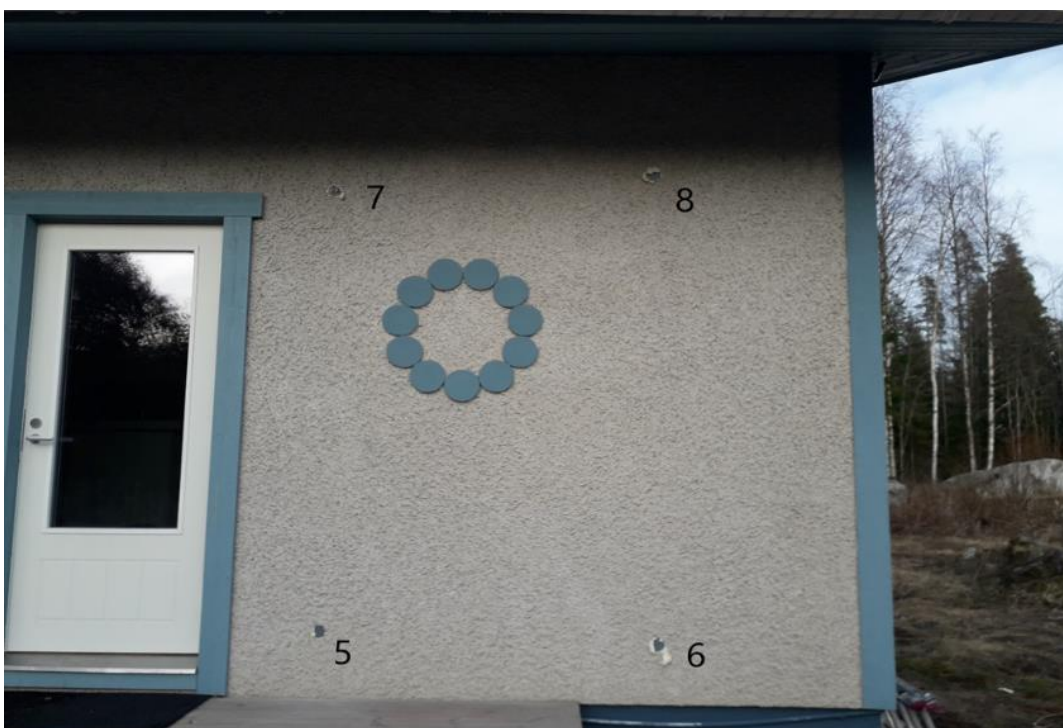
KUVA 8. Kuvassa säältä paremmin suojassa oleva rakennuksen lounaisseinä, talon pitkät räystäät suojaavat hyvin kyseistä seinää. Mittauspaikat on kuvassa peitetty ensimmäisen mittauspäivän jälkeen "viemäri" tulpilla, kyseessä on väliaikainen suoja, mittauspaikat korjataan rappauksella, kun kaikki mittaukset on saatu suoritettua.

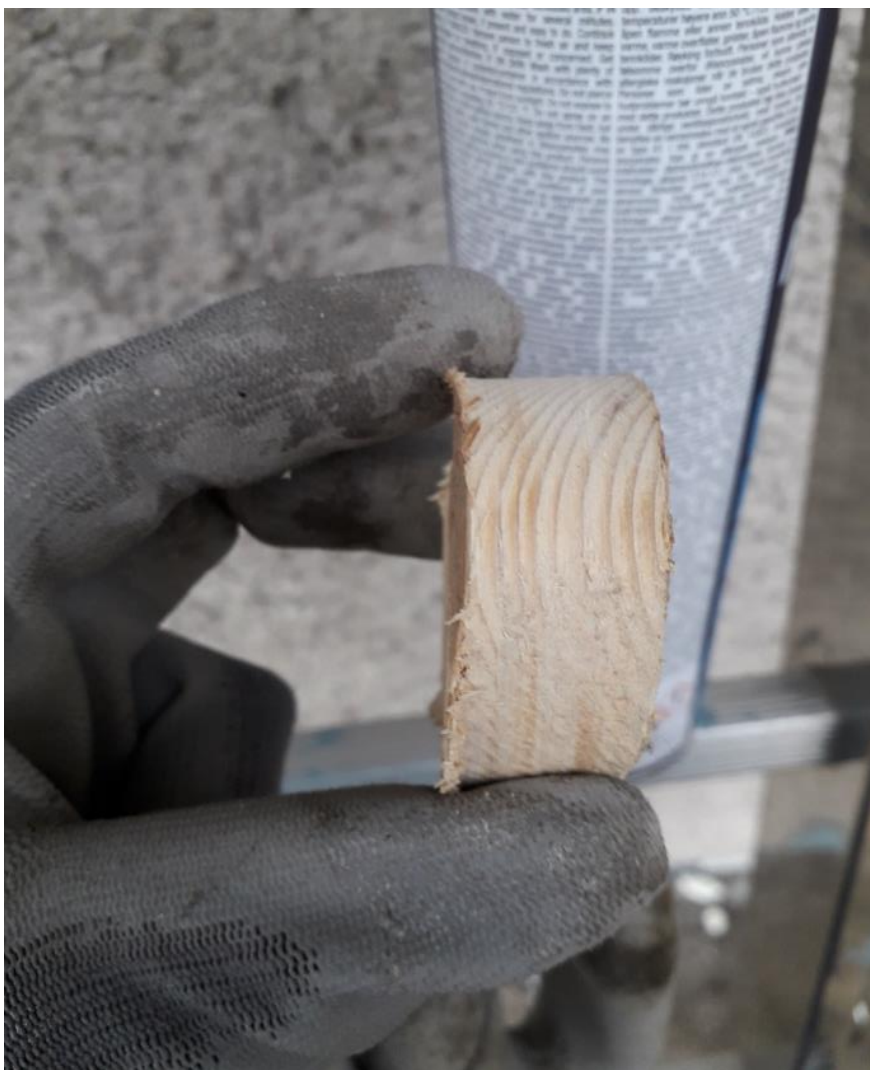
KUVA 9. Ylemmän rakenneavauksen puuta on vaikea uskoa 37-vuotta vanhaksi puuksi.

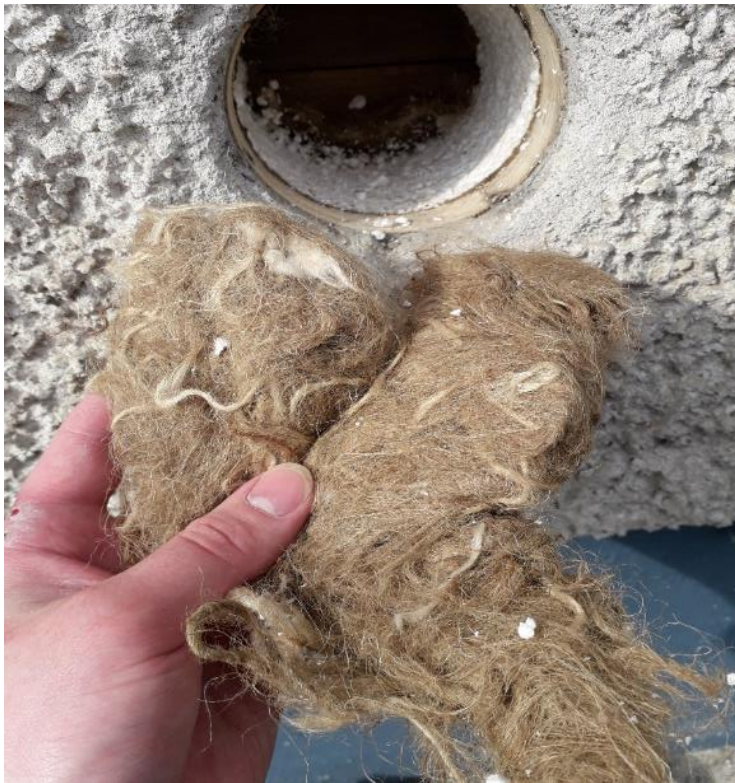
KUVA 10. Seinärakenteessa, EPS-levyn takana on 40mm pellavaeristekerros, rakenneavauksessa ei havaittu minkäänlaisia merkkejä kosteusvaurioista.

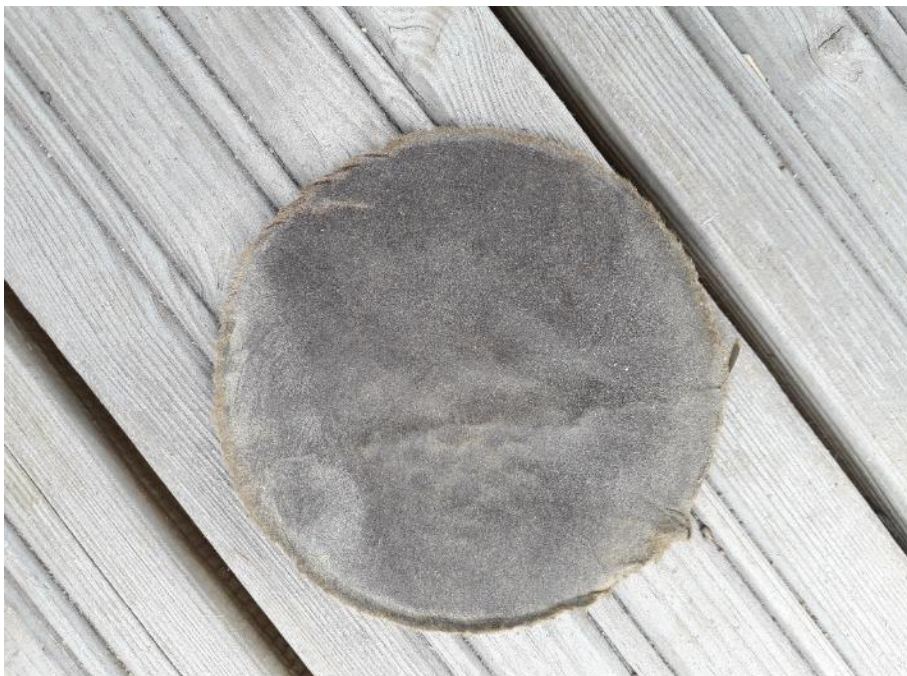
KUVA 11. Vinolaudoituksen ja EPS-levyn välissä on 80-luvun aikainen tuulen-suojakangas.

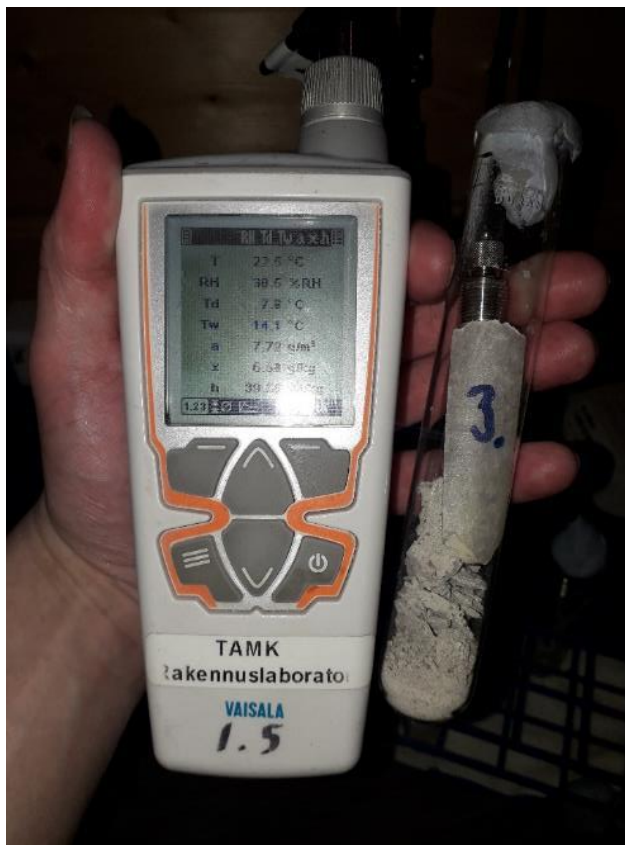
KUVA 14. Kuvassa kuivimmaksi osoittautunut mittauspaikka, rappauksen suhteellinen kosteus oli 38,5%.

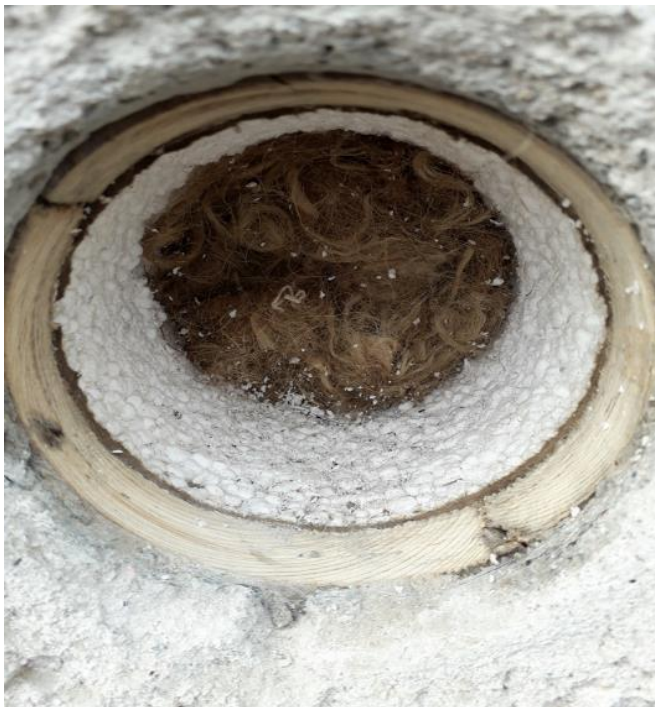
Myöhemmin toisena mittauspäivänä tehdyissä rakenneavauksissa selvisi, ettei vinolaudoituksessa ollut merkkejä vaurioitumisesta säärasitetuimman kaakkoisseinän alaosaan. Puu oli kauttaaltaan kovan ja kiinteän tuntuista, eikä edes vinolaudoituksen ulkopinta tuntunut olevan pehmenneen, mitään merkkejä puun lahoamisen alkamisesta ei siis ollut.

KUVA 16. Säärasitetuimman kaakkoisseinän alaosan rakenneavauksessa selvisi rappauksen alla olevan vinolaudoituksen olevan varsin hyväkuntoinen.

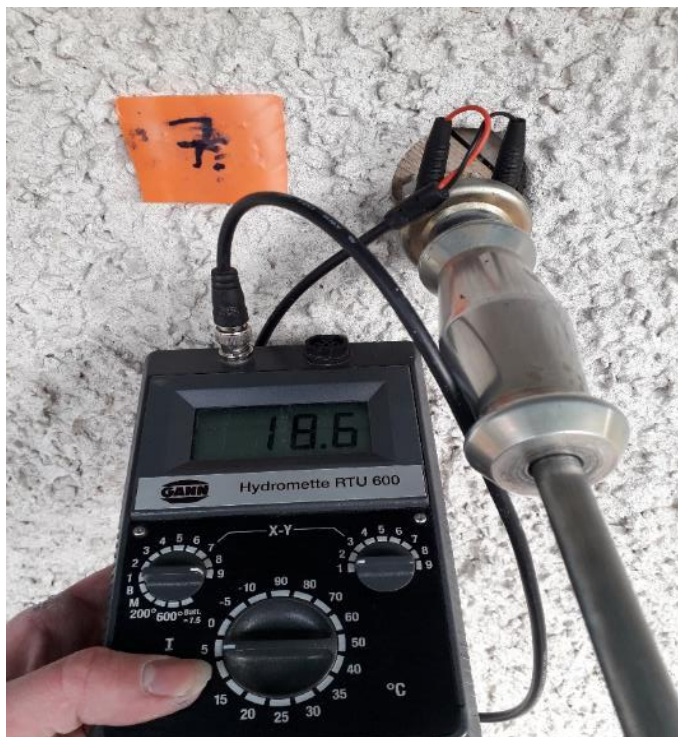
Mittaustuloksista nähdään säärasitetuimman kaakkoissivun alaosa otettujen 1 ja 2 mittauskohdan tulosten olevan kaikista kosteimpia. Lounaisseinän yläosasta otetut 7 ja 8 näytteet olivat puolestaan kaikista kuivimmat, tämä oli varsin odotettu mittaustulos.

KUVA 17. Lounaisseinän yläosasta otetuissa 7 ja 8 mittauskohdissa puun kosteuspitoisuudet olivat alhaisimmat. Mittauskohdat ovat hyvin räystäään alla suojassa.

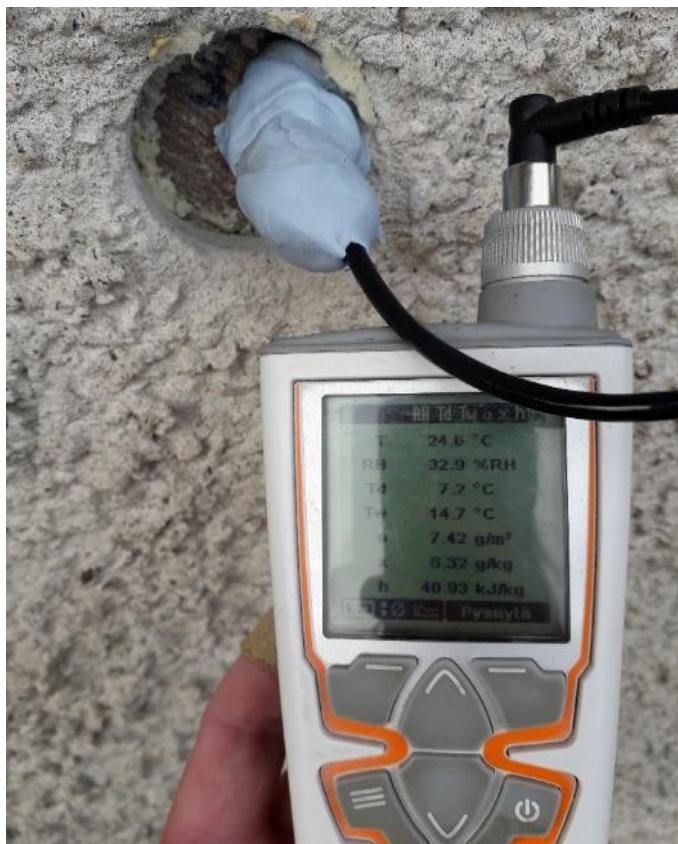
KUVA 19. Kuvassa pellavaeristetilän 3. mittauskohdan lukemat.

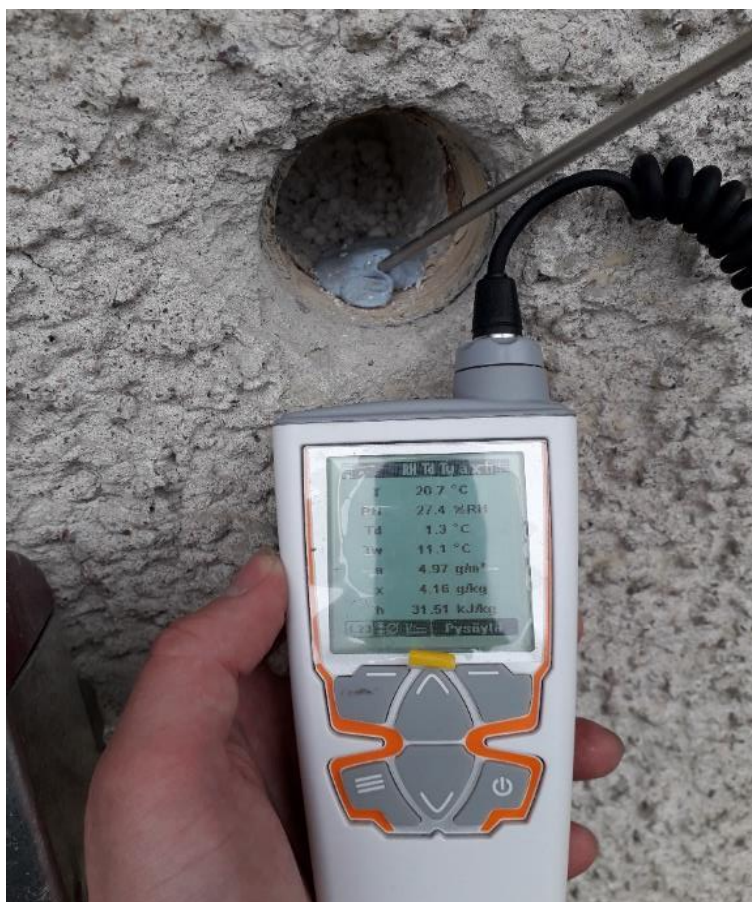
KUVA 20. Kuvassa kaakkoisseinän ylemmästä rakenneavauksesta tehty kosteusmittaus EPS-levyyn.

EPS-levyyn tehdyistä kosteusmittauksista huomataan seinän yläosan olevan EPS-levyn kosteusarvoiltaan kuivempi kuin seinän alaosa. Mittauskohta on hyvin räystäään suojassa, ja viistosade pääsee todella harvoin kastelemaan kyseistä kohtaa. Puikkomittauksella ei saada tarkkoja kosteustuloksia selvitettyä,
