# 1970-luvulla rakennetun asuinkerrostalon ulkovaipan peruskorjauksen suunnittelu

Metropolia Ammattikorkeakoulu

Opinnäytetyö

18.8.2020

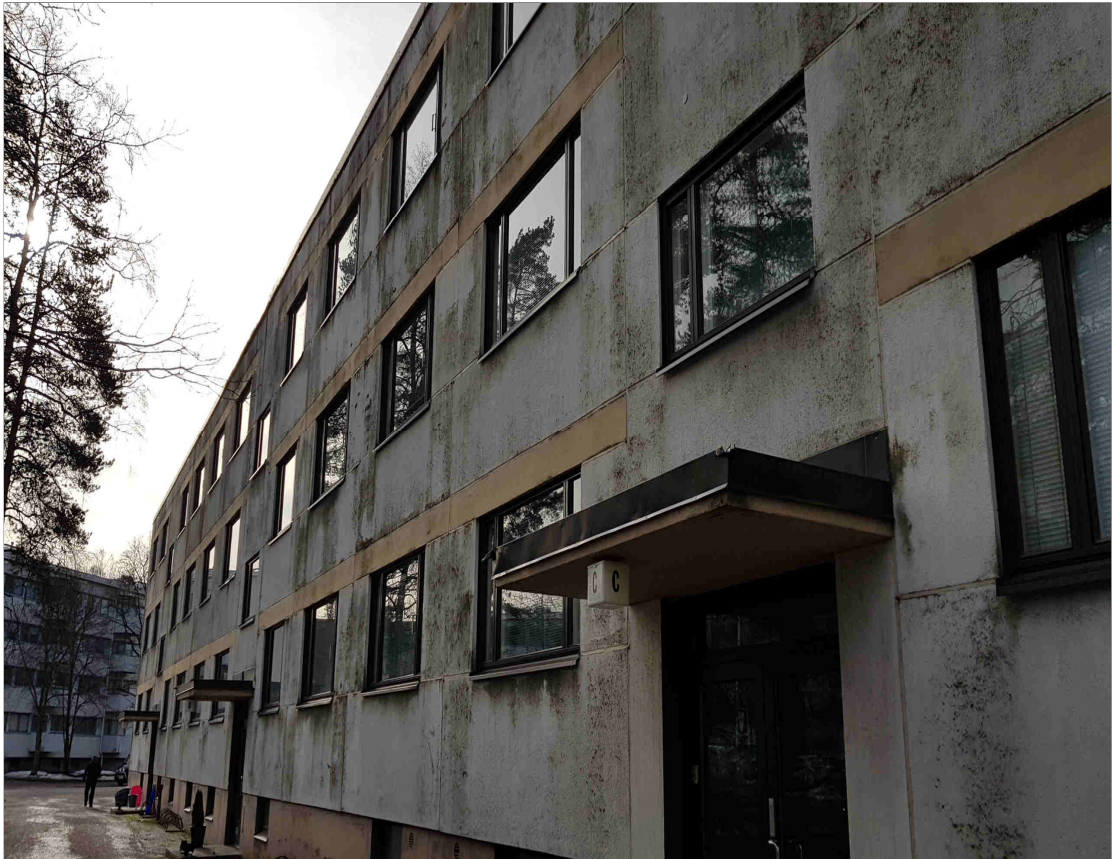
Rakennuksen pitkien sivujen elementtirakenteet ovat maalattupintaisia. Sisäänkäyntisivu osoittaa koilliseen, joka on ilmansuunnallisesti hyvin suotuista julkisivurakenteiden säärasituksen kannalta, kuva 15. Suunnitteluhankkeen ensimmäisellä kartoituskierroksella havaittiin, että julkisivupinnat olivat voimakkaasti levääntyneet ja muutoin likaantuneet, mutta maalin hilseilyä maantasokerroksesta ei havaittu lainkaan. Maalit olivat kuitenkin liituuntuneita. Elementtien saumaukset vaikuttivat vielä vesitiiviiltä, eikä teräskorroosio- tai rapautumavaurioita ollut havaittavissa. Takapihan julkisivu osoittaa lounaaseen, jossa säärasitus on huomattavasti koillista voimakkaampi. Parvekesivun julkisivuelementeissä oli havaittavissa maalin hilseilyä (kuva 16). Tämän lisäksi havaittiin paikoin teräskorroosion aiheuttamia betonivaurioita, jotka olivat keskittyneet pääosin ikkunaliittymiin. Yksittäisiä korroosiovaurioita havaittiin myös elementtien keskellä rauditusverkon ruostumisen vuoksi sekä korroosio/rapautumavaurioita elementtien reunoissa.

Kuva 15. Rakennuksen koillissivu oli voimakkaasti likaantunut, mutta pinnoitevaurioita ei havaittu.  
Kuva: Arja Pekkala 2019.

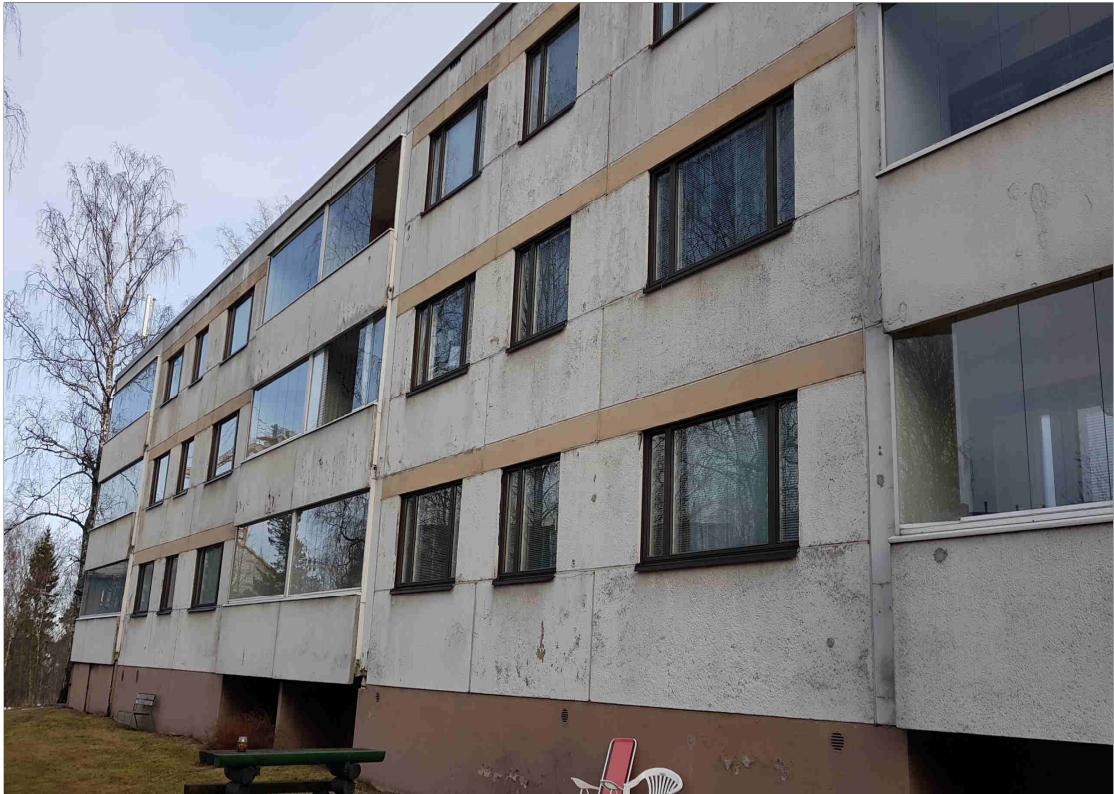
Kuva 16. Rakennuksen lounaissivulla havaittiin julkisivupinnoilla maalikalvon vaurioita. Kuva: Arja Pekkala 2019.

- Ohuthietutkimuksen näytteen ulkopinnassa todettiin orastavaa pakkasrapautumaa. Muissa näytteissä rapautumiseen viittaavaa vaurioitumista ei havaittu. Myöskään vetolujuuskokeen tulokset eivät viitanneet betonin rapautumiseen.
- Ohuthietutkimukseen toimitetun näytteen betoni ei huokosrakenteen perusteella ole pakkasenkestävää kosteusrasituksessa, mutta pintahietutkimukseen toimitetun näytteen betoni on.
- Elementtien pinnoitteet ovat vaurioituneet vain yksittäisistä kohdista. Maalikalvo on siis suurelta osin suojannut betonirakenteita säärasituksilta.
- Yksittäisissä kohdissa elementin saumasta on päässyt rakenteeseen mahdollisesti kosteutta.

- Betonin halkeilua oli havaittavissa pääosin ikkunoiden ympärillä, vain lounaissivulla.
- Julkisivuista otetuissa mineraalivillanäytteissä (10 kpl näytteitä) ei suoraviljelymenetelmällä todettu havaittavaa mikrobivaurioitumista.
- Korroosioriskiprosentti on terästen peitepaksuusarvojen ja betonin karbonatisoitumisarvojen perusteella alle 5%.
- Ulkokuoren paksuus vaihtelee 45-65 mm:n välillä.

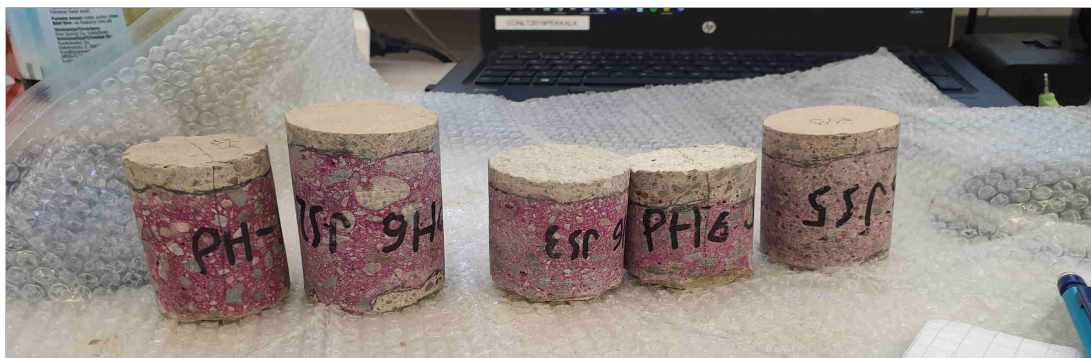
Tutkimuksessa lounaissivun julkisivuelementeistä otettiin viisi porausnäytettä (kuva 17). Näytteitä otettiin sekä kohdista, joissa ei ollut silmin havaittavaa vikaa, että kohdista, joissa oli havaittavissa selkeää vaurioitumista. Koillisivulta ei otettu betoninäytteitä julkisivun selkeästi paremman kunnon vuoksi. Näytteistä mitattiin karbonatisoitumissyvyydet ja toimitettiin tämän jälkeen laboratoriotutkimuksiin, jossa yhdelle näytteelle teetettiin ohuthietutkimus, yhdelle pintahietutkimus, ja kolmelle näytteelle vetolujuuskokeet. Tutkimuksista saatiin seuraavia tuloksia:

Kuva 17. Kevyen lisäkuntotutkimuksen yhteydessä julkisivuista otetut betoninäytteet. Kuva: Arja Pekkala 2019.

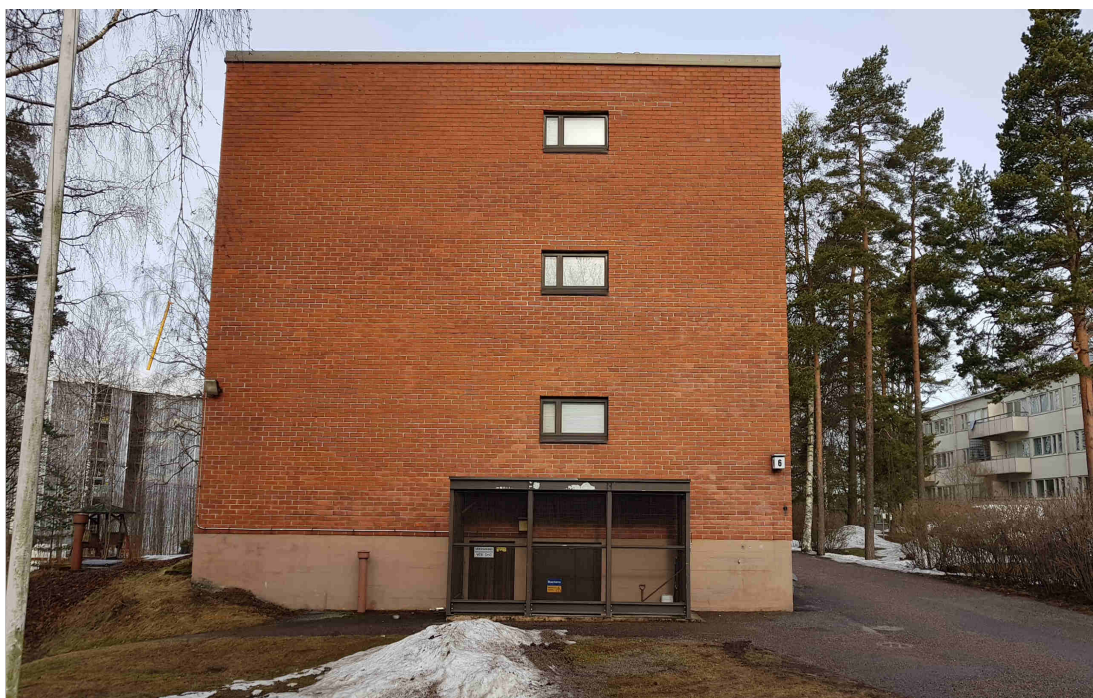
Päätyjen tiilimuurausten kuntoa ei tutkittu suunnittelun yhteydessä. Silmämääräisesti tarkasteltuna havaittiin, että muurausten laastisaumoja on kunnostettu ikkunoiden yläpuolella useammasta kerroksesta, oletettavasti raudoitusten ruostumisesta johtuvien vaurioiden vuoksi. Muurauksissa ei ole havaittavissa juurikaan tiilen pintarapautumaa tai halkeilua. Muuraussaumojen rapautumista ei havaittu. Kuvassa 18 on yleiskuva kohteen tiilimuuratusta päädyistä.

Kuva 18. Rakennuksen punatiilimuuratusta kaakkoispäädystä. Kuva: Arja Pekkala 2019.

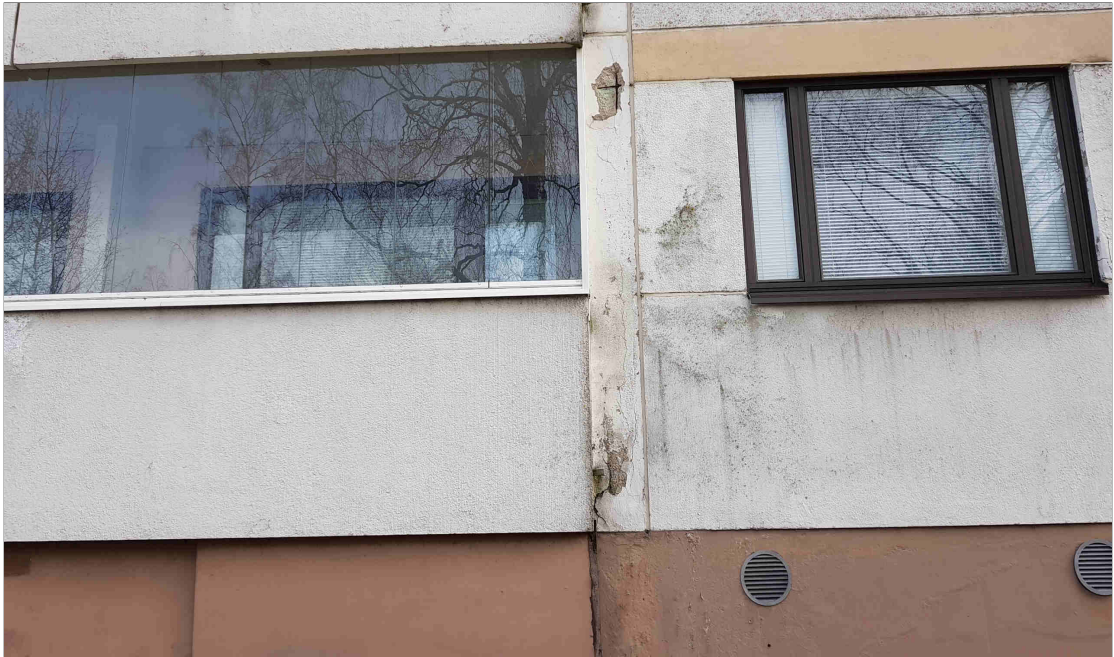
Kaidelevyjien ulkopinnoilla oli havaittavissa runsaasti vaurioita, kuten maalin hilseilyä ja erityisesti rakenneterästen korroosiosta johtuvaa betonin lohkeilua. Lämpimien pielitelementtien otsapinnoilla oli havaittavissa jo runsaasti kuvassa 19 näkyvää rapautumisen vuoksi irronnutta betonia sekä vielä ehjillä pinnoilla rapautumiseen viittaavaa pinnan halkeilua. Vaurioituneiden pieliien kautta kosteus on päässyt vaikuttamaan myös liittyvien julkisivuelementtien reunoihin. Parvekkeiden sisäpuolella ei huoneistokierroksessa käytyjen huoneistojen osalta havaittu kaiteiden eikä pieliseinien merkittäviä vaurioita, vaan pääosin maalipintojen hilseilyä.

Kuva 19. Lämpimien pieliseinien otsapinnoissa teräskorroosion ja rapautumisen aiheuttamaa vaurioitumista. Kuva: Arja Pekkala 2019.

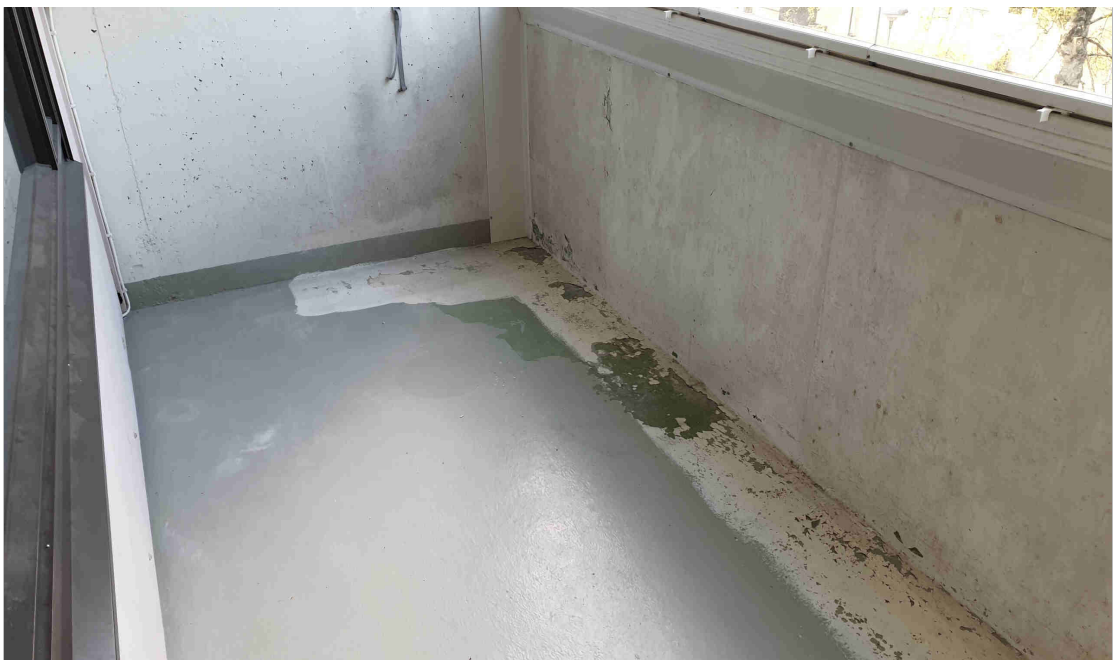
Parvekelaattojen yläpinnassa havaittiin runsaasti vedeneristyksenä toimineita pinnoitekerroksia. Lattioiden pinnoitteiden kunto vaihtelee, paikoin ne ovat voimakkaasti hilseilleitä, joillain parvekkeilla ne vaikuttavat vielä tiiviiltä ja hyväkuntoisilta. Laattojen alapinnoilla ei ole havaittavissa maalin hilseilyä, mikä viittaisi laattojen voimakkaaseen kosteusrasitukseen. Laatoissa ei ole havaittavissa halkeilua tai muutoinkaan vaurioita, varsaroinnin perusteella pintalaatat vaikuttivat olevan kiinni kantavissa laatoissa. Kuvassa 20 on esitetty tyypillinen tilanne kohteen parvekkeesta huoneiston sisäpuolelta.

Kuva 20. Yleisnäkymä parvekkeen sisäpuolelta. Kuva: Arja Pekkala 2019.

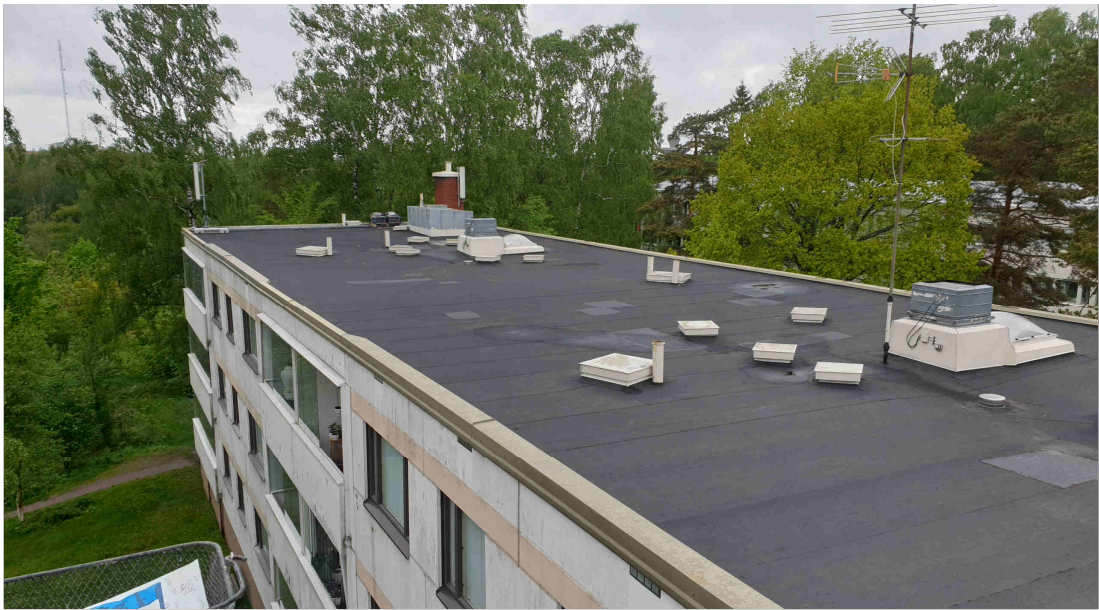
Vesikate on kertaalleen korjattu asentamalla alkuperäisen bitumikermikatteen päälle kova mineraalivilla laakerointikerrokseksi, vesikatteeksi on asennettu kaksinkertainen kumibitumikermi. Kermikerroksista otettiin näytteet rakenneavauksen yhteydessä (kuva 22). Näytteistä tutkittiin asbesti ja haitta-ainepitoisuudet. Näytteissä ei todettu olevan kumpaakaan. Kantavan laatan päällä ei havaittu höyrynsulkua. Yläpohjan tuuletus on toteutettu julkisivuelementteihin asennettujen venttiilisäleikköjen kautta. Räystäsavauksissa havaittiin, että katon korppuvalu on valettu yhtenäisenä julkisivuelementtien ulkokuoreen saakka. Räystään kautta ei siis oltu toteutettu tuuletusta yläpohjan kevytsoratiilaan lainkaan.

Kuva 21. Yleiskuva vesikatosta. Kuva: Arja Pekkala 2019.

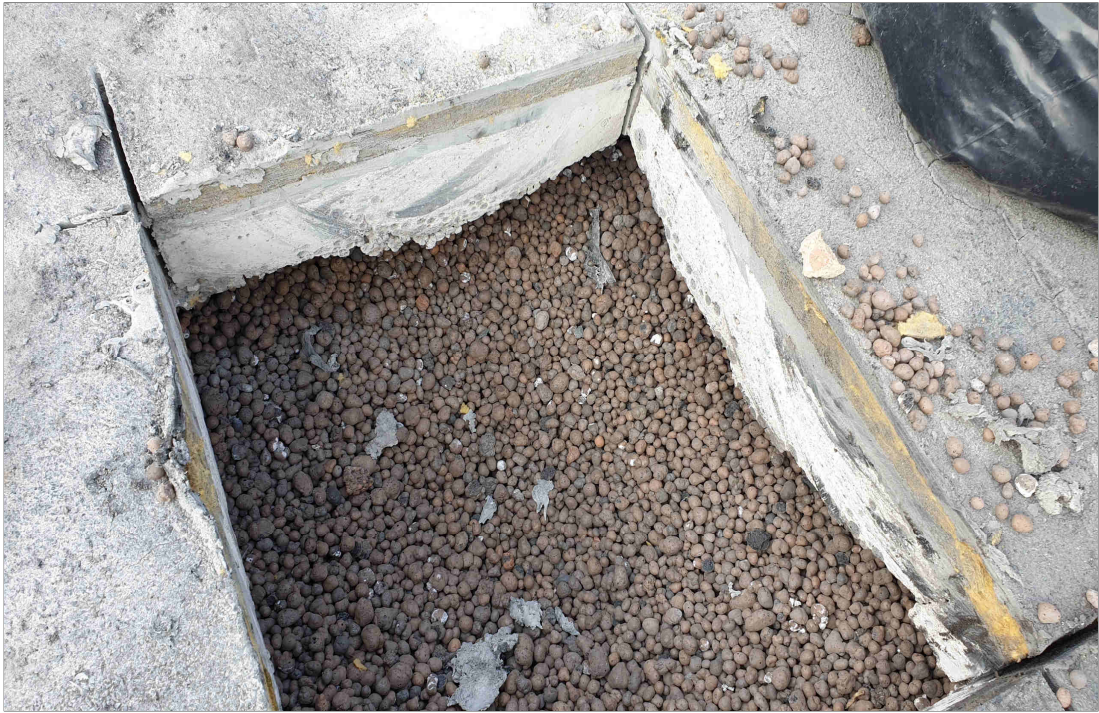
- kumibitumikermi, kaksi kerrosta
- kova mineraalivilla, 20 mm
- alkuperäiset kermikerrokset
- kaatovalu, 40-100 mm (ns. korppuvalu)
- kevytsora, 400-450 mm
- kantava paikalla valettu betonilaatta

Kuva 22. Vesikaton rakenneavaus katon keskialueella. Kuva: Arja Pekkala 2019.
