**VAURIOKARTOITUS JA KORJAUSSUUNNITELMA**  
Rantaruskon tila

Jaakko Pylkäs  
Opinnäytetyö  
Syksy 2011  
Rakennusalan työnjohdon  
koulutusohjelma  
Oulun seudun ammattikorkeakoulu

Opinnäytetyön nimi: Vauriokartoitus ja korjaussuunnitelma, Rantaruskon tila

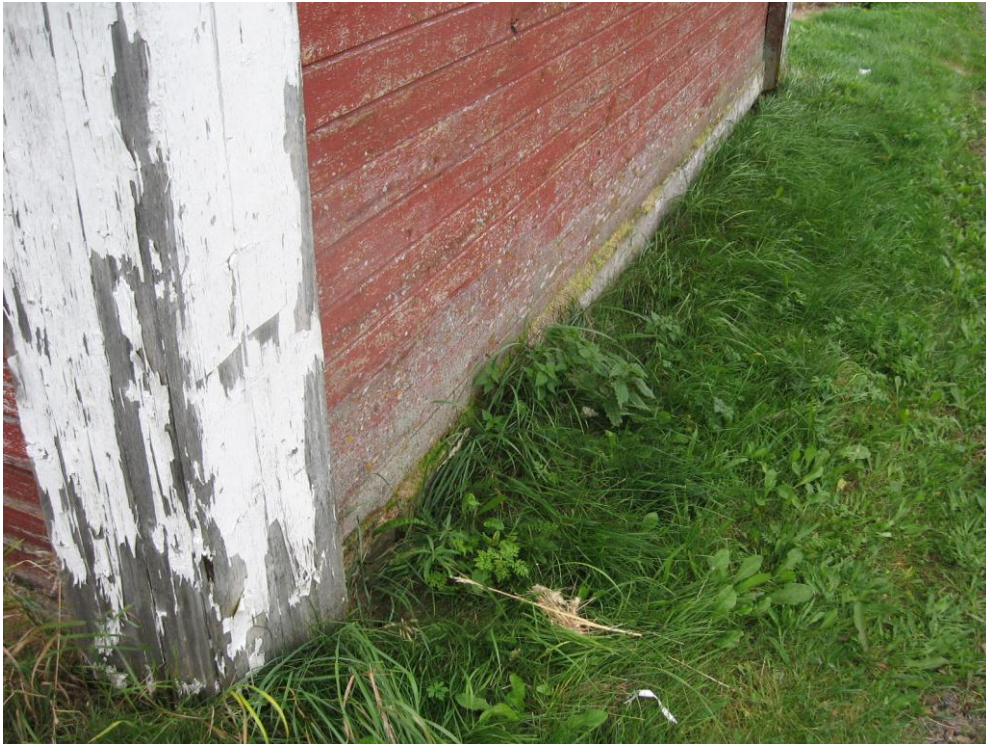
**Vauriot ja niiden aiheuttajat:** Rakennuksen perustukset ovat osittain pahoin painuneet. Eniten painumista on tapahtunut rakennuksen itä- ja pohjoispuolisilla seinustoilla, joissa myös pihamaan pinta on vuosien saatossa noussut (kuva 3). Pintamaan huonot muodot sekä sadevesiviemäröinnin ja salaojituksen puuttuminen ovat aiheuttaneet maaperän vettymisen ja sen kantokyvyn heikkene-

misen. Maan kantokyvyn heiketessä rakennus alkaa painua. (Hemgren 2007, 13–15.)

*KUVA 3. Perustukset ovat painuneet pohjoispuolella rakennusta*

**Korjaustoimenpiteet:** Rakennuksen ympärillä ja sen alla olevaa maaperää tulee saada kuivemmaksi, koska kuivemman maaperän kantokyky on parempi kuin kostean (Hemgren 2007, 13–15). Maaperän korkeampi kantokyky estää rakennusta painumasta. Kuivatusta voidaan edes auttaa pintamaan muotoilulla, sadevesien ohjaamisella ja salaojien asentamisella (Hemgren 2007, 28-30).

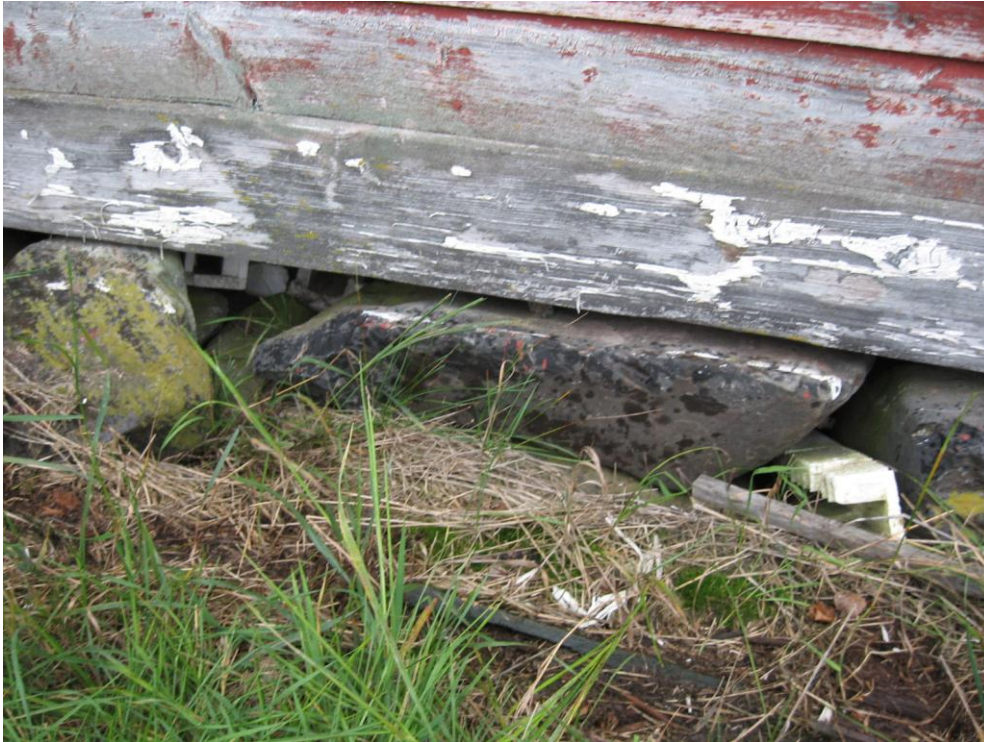
Länsi- ja eteläpuolisilla seinustoilla kivijalka on osin siirtynyt rakennuksen alta ulospäin (kuva 4). Tämä johtuu luultavasti routimisesta, joka on puolestaan aiheutunut maaperän suuresta kosteudesta ja routasuojauksen puuttumisesta (Hemgren 2007, 16–17).

*KUVA 4. Perustuksien vaurioita länsipuolella rakennusta*

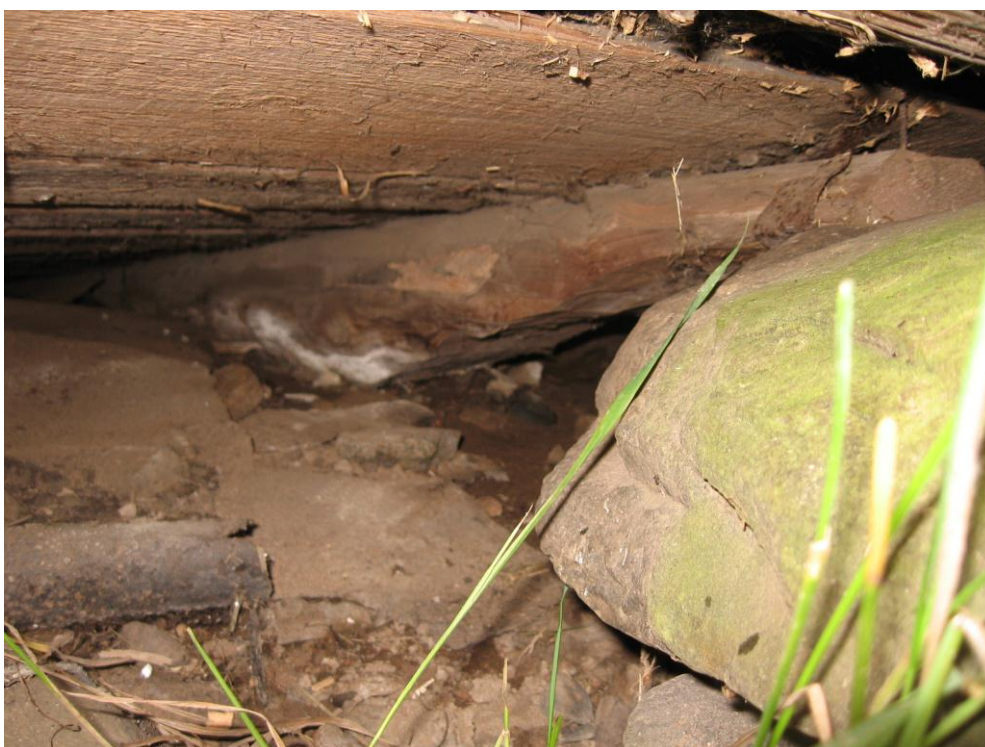
**Vauriot ja niiden aiheuttajat:** Alapohjan rakenteissa on havaittavissa useita vaurioita. Pintalattia joustaa muutamasta kohdasta ja se on myös osittain painunut noin 3 – 4 senttimetriä. Vauriokartoituksen yhteydessä alapohja avattiin rakennuksen sisältä. Avauskohdassa eristekerros vaikutti kuivalta, mutta ulkoseinän hirsissä oli havaittavissa paikallisia lahovaurioita. Vaurio oli kohdassa, jossa alapohjan ylempi kannatin tukeutuu seinään ja tämä lienee aiheuttanut lattian painumisen. Tämän kaltaista vauriota on luultavasti muuallakin alapohjassa. Alapohjan alapuolella olevat kannattajat ovat osittain pudonneet pois kivijalan päältä. Ne ovat keskellä rakennusta kosketuksissa maahan ja niissä on havaittavissa lahovaurioita (kuva 5). Kaikkia keskellä rakennusta olevia rakenteita ei pystytty tutkimaan, mutta niiden voidaan olettaa olevan vaurioituneita johtuen maakosketuksesta ja huonosta ilmanvaihdosta (Kaila 1997, 332–338.)

*KUVA 5. Alapohjan kannatin ja ryömintätila*

**Korjaustoimenpiteet:** Alapohja tulee kokonaisuudessaan avata, jotta vaurioiden laatu ja laajuus saadaan selville. Alapohjan ryömintätila tulee saada paremmin tuulettuvaksi lisäämällä ryömintätilan korkeutta ja tuuletusaukkoja (Kaila 1997, 342–343). Korkeutta saadaan kasvatettua alapohjan alla olevaa maaperää muotoilemalla, kivijalkaa korottamalla ja korjaamalla paikoiltaan pudonneiden alapohjan kannattimien tuenta ja kiinnitys.

Alapohjan korjaustöiden yhteydessä vanhat alapohjan eristeet joudutaan luultavasti poistamaan, joten ne voidaan samalla vaihtaa uusiin eristeisiin. Uutena eristeenä tulee käyttää esimerkiksi selluvillaa, joka vastaa kosteuskäyttäytymiseltään muuta rakennusta (Kaila 1997, 506).

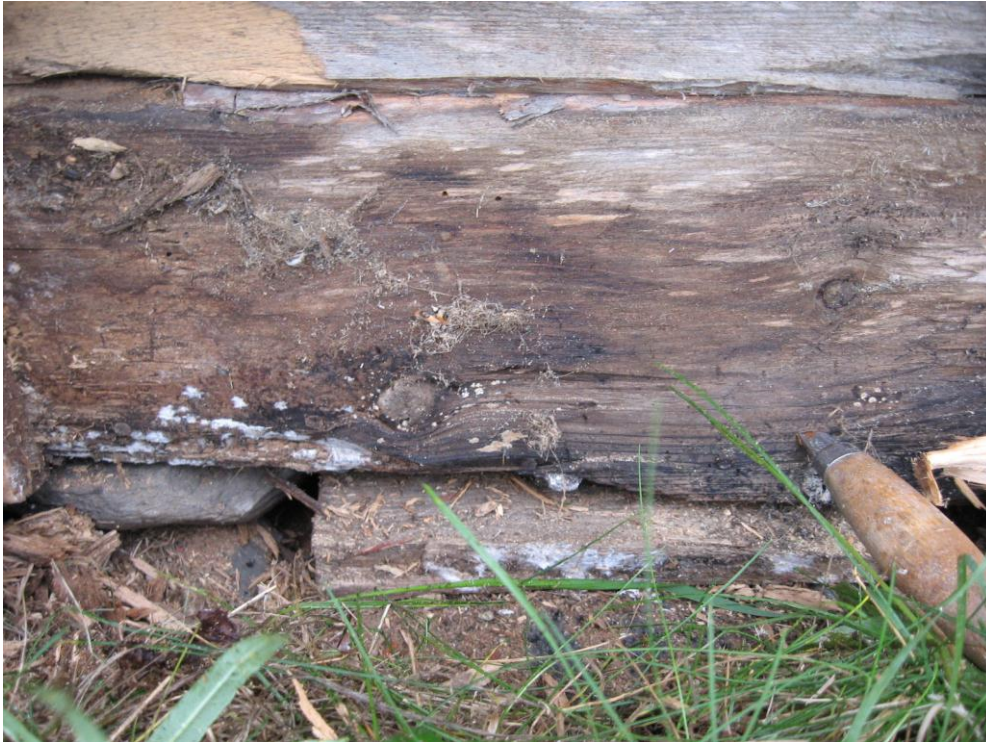
aukosta havaittiin lahovaurioita alimmassa hirressä (kuva 6). Maanpinta kyseisessä kohdassa oli melko korkealla ja vauriot johtuvatkin pintavesien sekä maakosteuden pääsystä rakenteisiin. Vastaavanlaisia vaurioita alimmalle hirrelle havaittiin myös kuistin lattian avaamisen yhteydessä ja niitä on luultavasti tapahtunut myös muualla rakennuksen itä- ja eteläpuolisilla seinustoilla. (Hirsitalon rungon korjaus 2000, 6.)

*KUVA 6. Lahovaurioita alimmassa hirressä rakennuksen pohjoispuolella*

**Korjaustoimenpiteet:** Hirsirungon alimmat hirret tulee vaurioituneilta osin vaihtaa eli rakennus tulee kengittää. Kengittämisen yhteydessä rakennusta joudutaan nostamaan tunkeilla irti kivijalasta, joten samalla tulisi suorittaa myös perustusten korjaus. Pienemmissä vaurioissa vaurioitunut ja lahonnut puuaines tulee poistaa. Tämän jälkeen vauriokohdat tapauskohtaisesti, joko paikataan puulla tai jätetään puhdistetulle pinnalle. Kengityksessä ja paikkauksissa tulee mielellään käyttää vanhoja hirsii, jotka eivät kutistu niin voimakkaasti kuin tuore hirsi. (Hirsitalon rungon korjaus 2000, 9–13.)

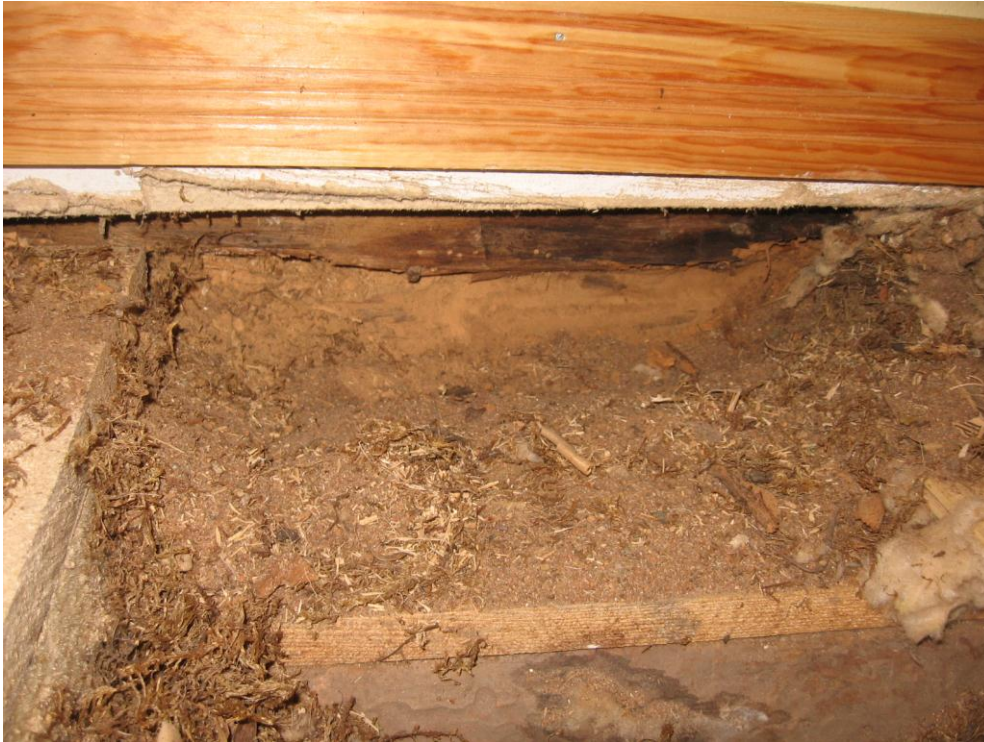
Tuvan lattian avaamisen yhteydessä havaittiin paikallisia pienempiä vaurioita toisesta ja myös kolmannelta hirsikerrasta (kuva 7). Ne ovat luultavasti aiheutuneet ilmavuodoista, joita on tapahtunut alapohjan ja hirsiseinän välissä (Hirsitalon rungon korjaus 2000, 7).

*KUVA 7. Lahovaurioita hirsiseinässä alapohjan kohdalla*

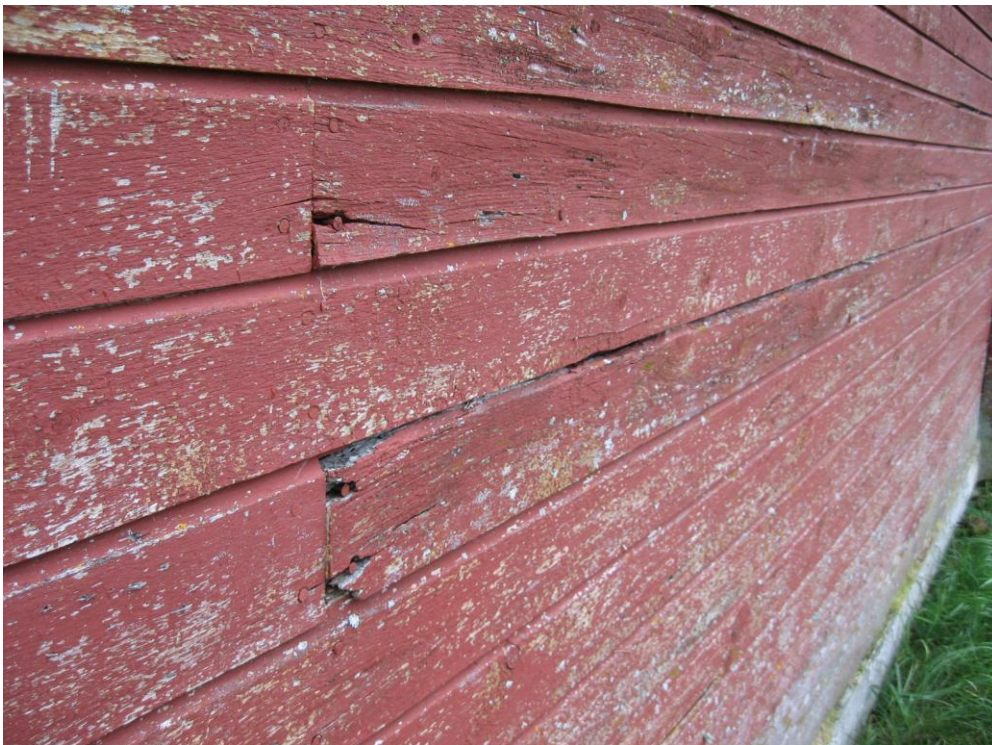
**Vauriot ja niiden aiheuttajat:** Rakennuksen pohjoispuolen ulkoverhous on huonosta pintakäsittelystä ja suuresta säärasituksesta johtuen lahonnut tai pehmennyt laajalta alueelta (kuva 8). Eteläpuolen ulkoverhous on osittain irronnut pontistaan ja muutenkin kärsinyt auringon vaikutuksesta. Itäpuolen ulkoverhous on alaosiltaan huonossa kunnossa. Länsipuolen ulkoverhous on parhaimmassa kunnossa, mutta senkin pintakäsittely on ajan myötä mennyt erittäin huonoon kuntoon. Nurkkalauδοitus on kahdella nurkalla kosketuksissa maahan ja on tästä syystä lahonnut alaosiltaan. Nurkkalautojen pintakäsittelynä oleva lateksimaali irtoaa kauttaaltaan. (Ulkolauδοituksen korjaus 2000, 4–11.)

*KUVA 8. Vaurioita pohjoispuolen ulkoverhouksessa*

**Korjaustoimenpiteet:** Pohjois- ja eteläpuolella rakennusta joudutaan ulkoverhouspaneeli suurelta osin vaihtamaan uuteen. Länsi- ja Itäpuolella rakennusta korjaustoimenpiteiksi riittänee ulkoverhouksen alaosien uusiminen ja muiden vaurioituneiden kohtien paikkauskorjaus. Rakennuksen nurkkalauδοat tulee la-

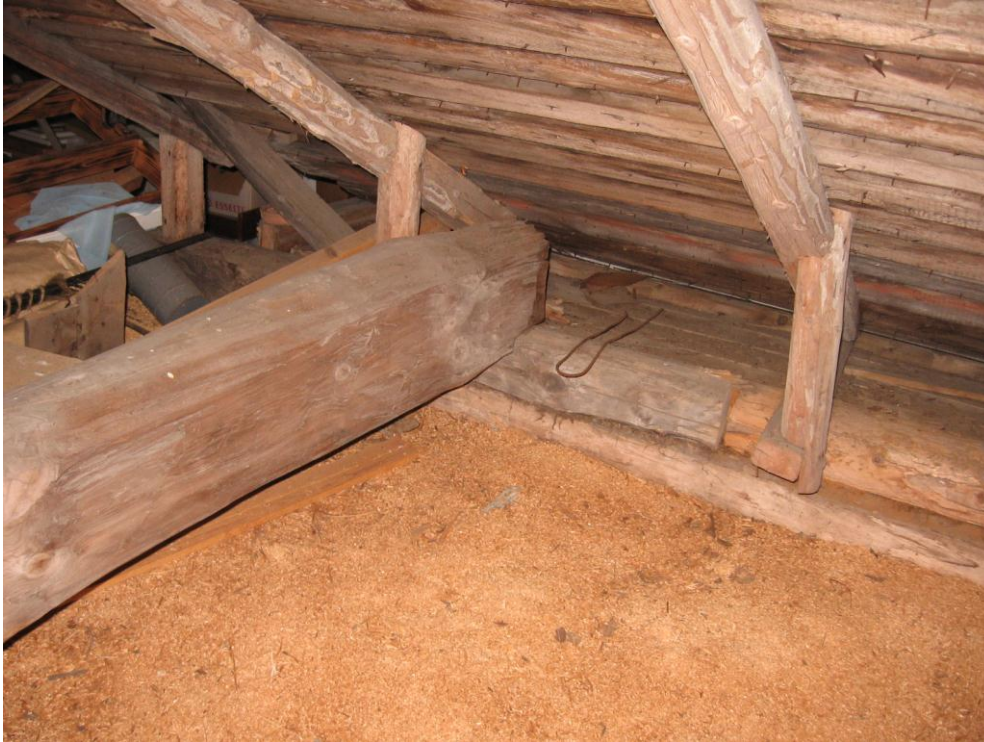
**Vauriot ja niiden aiheuttajat:** Yläpohjassa ei ole havaittavissa mitään suurempia vaurioita (kuva 9). Yläpohjan eristeiden sisässä kiertävä tasakerranhirsi vaikuttaa hyväkuntoiselta, eivätkä seinän ja yläpohjan välistä tapahtuvat ilma-  
vuodot ole vaurioittaneet sitä. Sisäkatossa on paikoin havaittavissa jonkin

*KUVA 9. Yläpohja vaikuttaa hyväkuntoiselta*

**Korjaustoimenpiteet:** Vanhojen rakennusten seinä- ja kattopinnat ovat usein vinoja. Näin ollen korjaustoimenpiteisiin ei tulisi ryhtyä. Sisäkaton painaumat voidaan kuitenkin asiakkaan vaatiessa oikaista kattopaneelien alla olevaa koolausta muuttamalla. Tämä vaatii kattopaneloinnin osittaisen purkamisen ja uusimisen. (Yleiskortti 2000, 5)

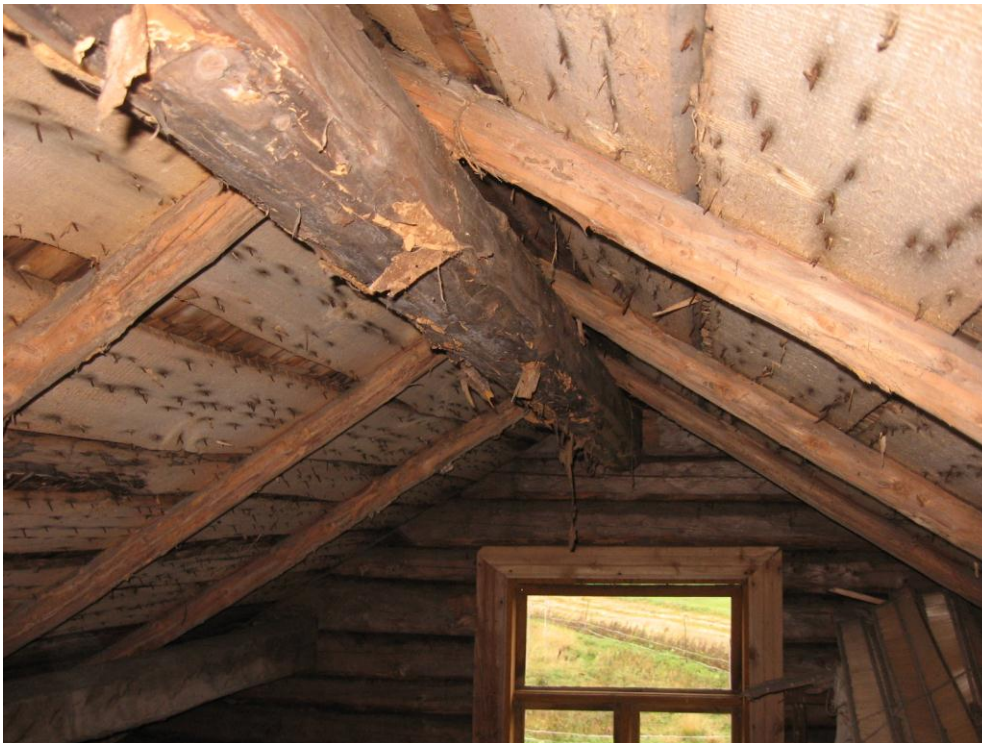
**Rakenteen yleiskunto:** Kurkihirressä, vuoliaishirsissä, sekundäärikannattajissa tai ruodelaudoituksessa ei ollut havaittavissa merkittäviä vaurioita (kuva 10). Vesikatto näyttää ryhdikkäältä, eikä siinä ole notkahduksia tai painaumia. Nykyisenä katteena toimiva profiilipeltikate on suhteellisen hyvässä kunnossa, eikä siinä ole havaittavissa vuotoja. Vesikatto on yleiskunniltaan hyväkuntoinen.

*KUVA 10. Vesikaton kantavat rakenteet ovat kunnossa*

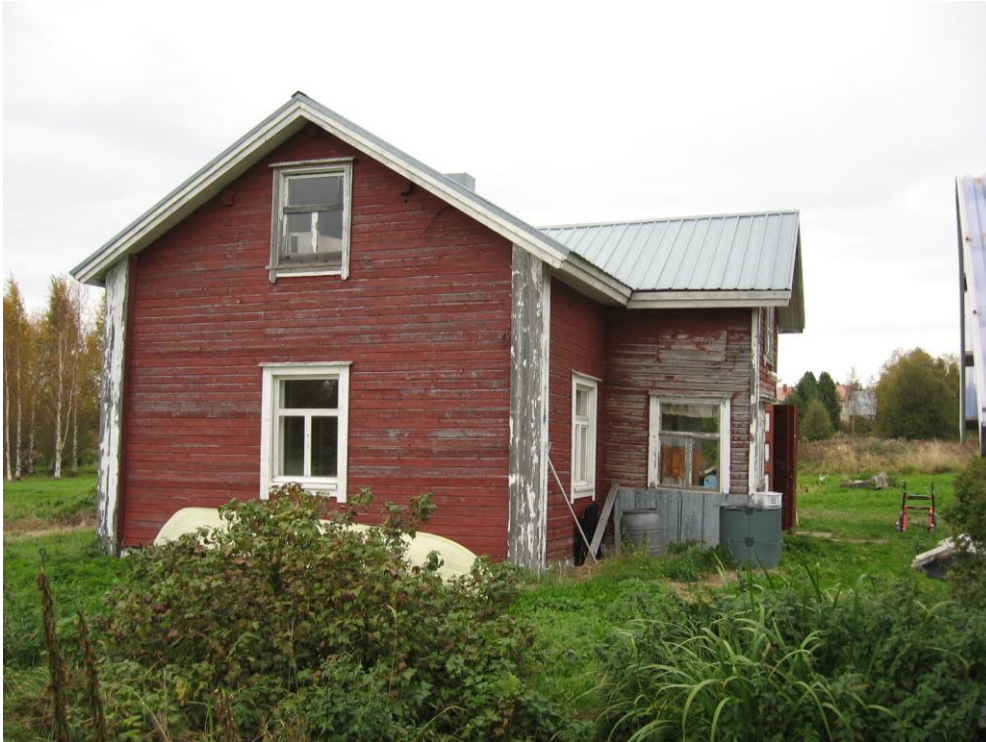
**Rakenteen yleiskunto:** Kuistin itäpuolen reuna on painunut maahan ja kuisti on näin ollen kallistunut melko paljon (kuva 11). Kuistin ulkoverhous ja rungon alaosa ovat kosteuden vaikutuksesta lahovaurioituneet. Kuistin ikkunat ja ulkoviivat ovat myös huonokuntoiset. Kuisti on yleiskunniltaan heikossa kunnossa.

*KUVA 11. Kuisti on etureunastaan painunut*

**Korjaustoimenpiteet:** Kuistin alla oleva pintamaa-aines tulee poistaa ja vaihtaa sienikasvustosta puhtaaseen ja vähemmän kapillaarista kosteutta nostavaan ainekseen (Kaila 1997, 342). Kuistin painunut etureuna tulee oikaista ja samalla perustuksina olevaa kiviladellmaa tulee vahvistaa ja korottaa. Kuistin alla olevat lahovaurioituneet rakenteet tulee korjata ja kivien avulla nostaa riittävästi irti maasta, jotta vältetään uusilta vaurioilta ja kuistin alle saadaan tilaa tuulettumiselle. Kuistin ulkoverhous tulee kunnostaa rakennuksen ulkoverhouksen kunnostuksen yhteydessä. (Kuistin korjaus 2000, 5-6.)

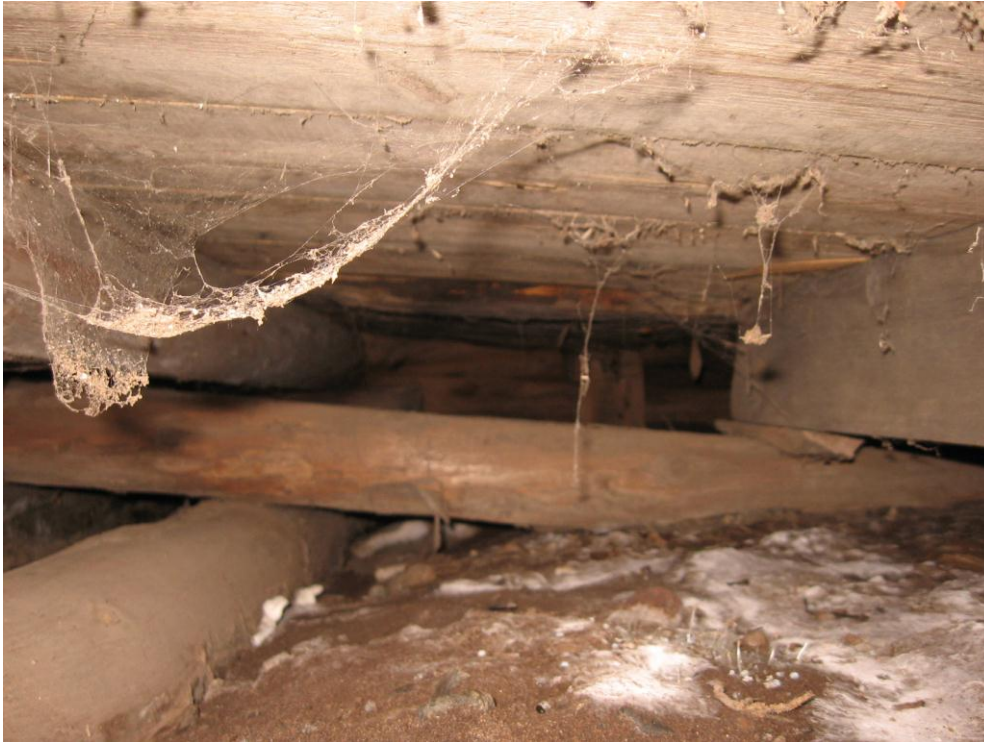
**Vauriot ja niiden aiheuttajat:** Kuistin lattia avattiin vauriokartoituksen yhteydessä. Lattian alla oleva maa vaikutti kostealta ja multapitoiselta. Maan pinnassa kasvoi sienirihmasto, jota ei kuitenkaan kasvanut kuistin rakenteissa (kuva 12). Lattian alla oleva tila vaikutti huonosti tuulettuvalta ja sinne ei ollut havaittavissa tuuletusaukkoja. Kuistin alla oleva hirsikehä oli osittain maata vasten ja se oli selvästi kärsinyt lahovaurioita maakosteudesta johtuen (kuva 12). Ulko-oven kynnyks on maanpinnan kanssa samalla tasolla ja se on kosteuden vaikutuksesta lahonnut. Kuisti on etureunastaan noin 100 mm alempana kuin seinän vierestä. Tämä johtunee siitä, että kuistin perustukset ovat painuneet ja tämän myötä kantavat hirsirakenteet ovat maakosteuden vaikutuksesta lahonneet.

*KUVA 12. Kuistin rakenteita ja maan pinnassa olevaa sienirihmasto*

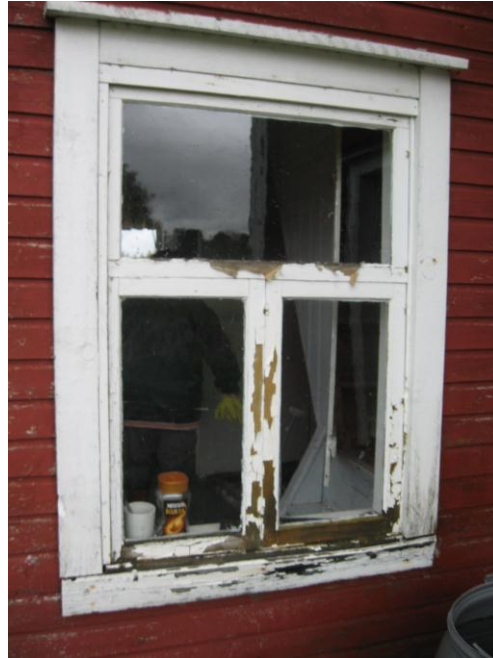
*KUVA 14. Kuistin ikkuna*

Kuistin ja ullakon ikkunoissa oli havaittavissa useita eri vaurioita. Puitteiden kitkaukset ovat erittäin huonokuntoiset ja osa laseista on hajonnut. Puitteissa ja karmeissa on erittäin huono pintakäsittely ja niissä on myös lahovaurioita. Kuistin siviikkunoiden aukot ovat kuistin kallistumisen johdosta vääntyneet salmiakin muotoisiksi. Lisäksi kuistin oviaukon eteläpuolella olevassa ikkuna-aukossa on karmeihin sopimattomat täysin väärän tyyppiset ikkunanpuitteet.

Vanhemmat ikkunanpuitteet ja niiden karmit tulee kunnostaa. Ennen kunnostusta ikkunoiden paikat ja niiden vauriot tulee dokumentoida. Kunnostuksessa ikkunoiden puitteista tulee irrottaa vanhat kittaukset ja lasit. Tämän jälkeen puitteista poistetaan pintakäsittelyt ja ne hiotaan. Lahovaurioituneet osat paikataan puulla ja sen jälkeen puitteet pohjamaalataan. Pohjamaalauksen jälkeen lasit kiinnitetään takaisin puitteisiin ja ne kitataan pellavaöljykitillä. Lopuksi puitteet pintakäsittellään kahteen kertaan öljymaalilla. Ikkuna-aukkoon, jossa on väärät puitteet, tulee etsiä tai valmistaa sopivanlaiset puitteet. (Ikkunoiden korjaus. 2000, 8-15.)

Vanhempien ikkunoiden karmit voidaan mahdollisesti kunnostaa paikoillaan. Niiden pintakäsittely tulee poistaa ja vaurioituneet kohdat paikata puulla. Lopuksi karmit pintakäsittellään öljymaalilla. (Ikkunoiden korjaus 2000, 7.)

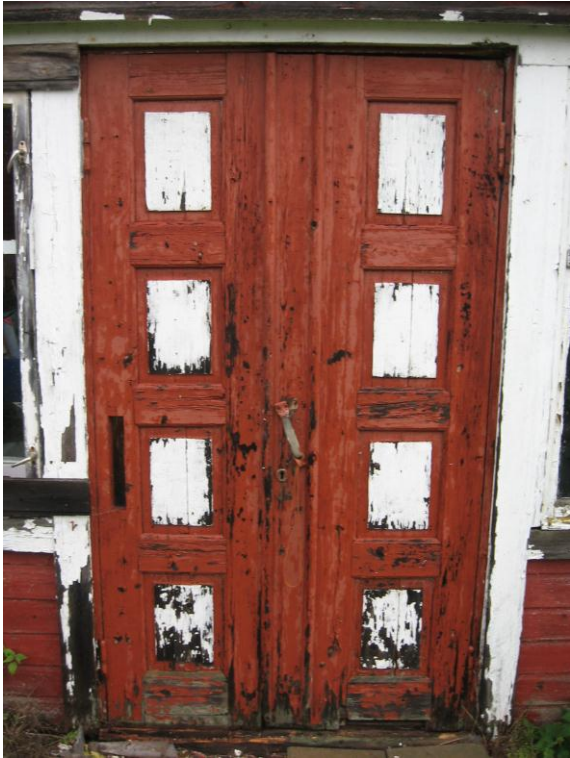
**Rakenteen yleiskunto:** Ovilehdet ovat pysyneet yllättävän suorina, kun otetaan huomioon säärasitus ja ovien ikä. Ovien yleiskunto on kuitenkin heikko. Oven karmit ovat alaosastaan maanpinnan kanssa samassa tasossa ja niidenkin kunto on heikko (kuva 17).

*KUVA 15. Ulko-ovi*

**Vauriot ja niiden aiheuttajat:** Ulko-ovissa on havaittavissa useita eri vaurioita. Ovien käynti on heikkoa. Niiden pintakäsittely on erittäin huonossa kunnossa, sekä ovien puiset peilit ovat haljonneet useasta kohdasta. Ovien ja niiden karmien alaosissa on havaittavissa lahovaurioita. Oviaukon edessä maanpinta on erittäin korkealla johtuen pintamaan kerrostumisesta ja rakennuksen painumisesta.

**Korjaustoimenpiteet:** Ulko-ovet ja niiden karmit tulee kunnostaa. Ennen kunnostusta ovien asema ja niiden vauriot tulee dokumentoida. Kunnostuksessa ovien pintakäsittely tulee poistaa ja ne tulee purkaa osiin. Ovien haljonneet ja lahonneet osat tulee vaihtaa tai paikata. Uudelleen kasaamisen jälkeen ovet tulee pintakäsitellä. (Ovien korjaus 2000, 9-10.) Oven karmit voidaan mahdollisesti korjata paikoillaan samaan tapaan kuin ikkunan karmit. (Ovien korjaus 2000, 8.)

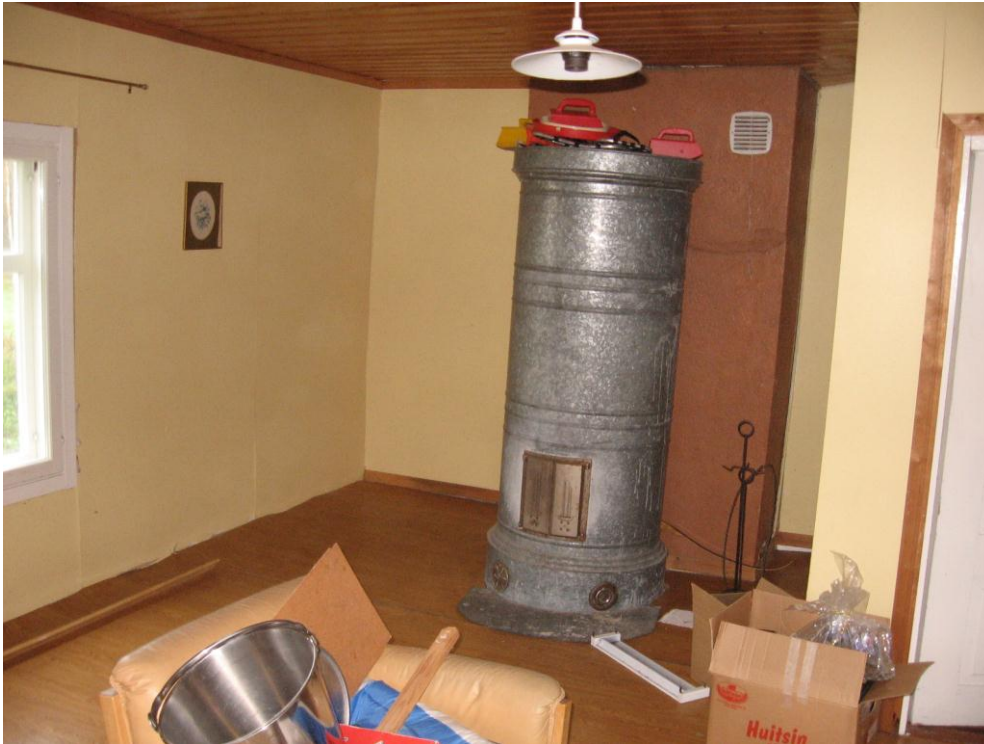
*KUVA 17. Tupa ja tuvassa oleva pönttöuuni*

**Rakenteen yleiskunto:** Savupiippu ja uuni ovat tuvasta katsottuna toiselta laidaltaan painuneet ja ne vaikuttavat kallistuneen itään päin (kuva 17). Tulisijoissa, piipussa ja hormoneissa voi olla myös muitakin vaurioita ja niiden kunto tulisi tarkastuttaa esimerkiksi nuohoojamestarilla tai palotarkastajalla.

**Vauriot ja niiden aiheuttajat:** Savupiipussa on tuvanpuolella havaittavissa muutamia halkeamia, joita on aikoinaan myös paikattu. Savupiippua ei ole yläpäästä suojattu esimerkiksi peltihatulla, joten vesi ja pakkanen ovat voineet vahingoittaa hormoneja. Savupiipun ja tulisijojen painuminen näkyy selkeästi keittiön puolelta. Piipun rakenteiden ja palosuojana olevan sementtikuitulevyn väliin on syntynyt useamman sentin levyinen rako. Savupiipun ja tulisijojen painuminen johtuu niiden perustuksien painumisesta. Tulisijojen perustukset ovat painuneet, koska rakennus on ollut kylmillään. Routa on näin ollen päässyt myös talon alle ja liikuttanut tulisijojen rakenteita. Myös maan kastuminen talon alla ja
