Etuputsityön kustannusten- ja laadunhallinta

Metropolia Ammattikorkeakoulu

Rakennusmestari (AMK)

15.9.2020

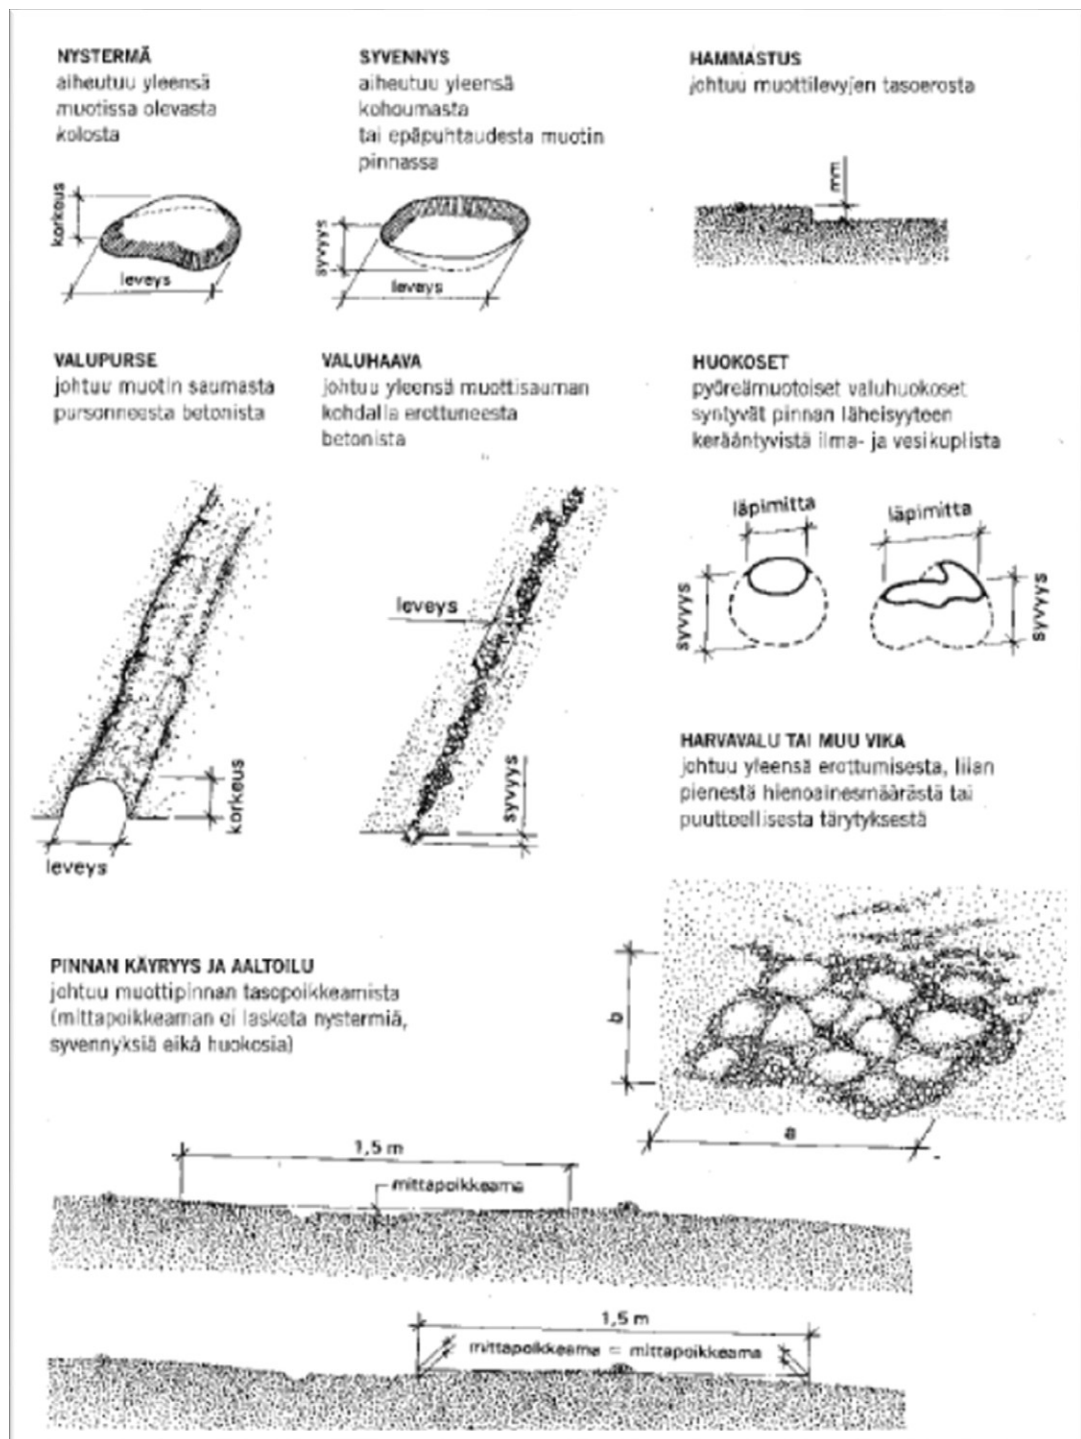
Kuva 5 Betonipinnan yleisiä laatuvirheitä

Kaikissa betonielementeissä havaittavat tyypillisimmät laatuvirheet koskevat mittavirheiden lisäksi pinnanlaatua. Elementteihin voi jäädä esimerkiksi hammastuksia kuluneista muoteista johtuen. Puumuottien kuluminen elementtien valmistuskierron aikana, aiheuttaa myös ikkuna- ja ovipielissä mitta- ja laatuvirheitä, joita myös pitää oikoa ennen varsinaista tasoitetyötä. Betonivalun epäonnistunut tiivistäminen voi aiheuttaa suuriakin koloja. Nykyisin elementtituotannossa käytetään pääosin itsetiivistyvää betonia, mikä vähentää huomattavasti tuota ongelmaa. Nystermät ja huokoisuus ovat hyvin yleisiä betonipinnassa. Nämä tulee hioa tasaiseksi, sekä suuremmat huokoisuuden aiheuttamat kolot on hyvä täyttää ennen varsinaista tasoittamista. Betonipinnan tyypillisimpiä laatuvirheitä on esitetty kuvassa 5. [2]

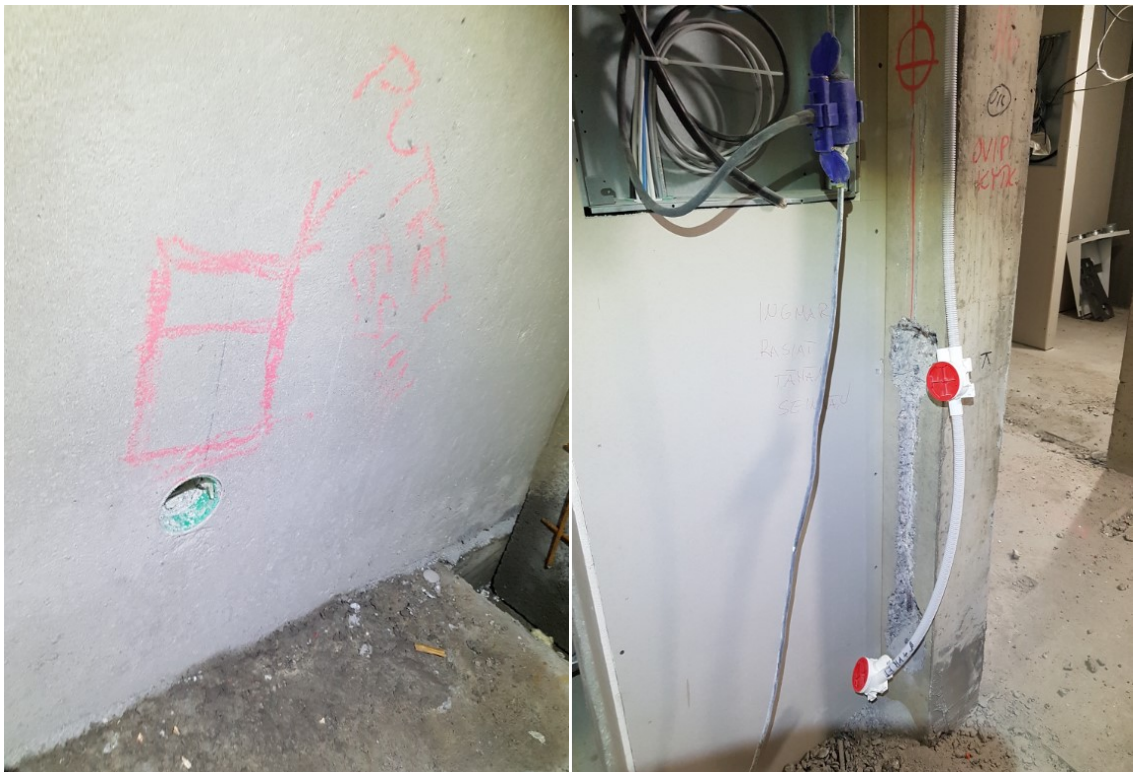
Kuva 6 Tukkeutunut sähköputki, joka joudutaan avaamaan ja korjaamaan työmaalla [KH]

Kuva 7 Sähkörsioiden asennus unohtunut muotitusvaiheessa [KH]

Edellä mainituista virheellisistä litteroinneista ja samalla turhista kustannuksista yhtenä tekijänä näyttäisi olevan elementtitehtaan virheet. Tukossa olevien sähköputkien esiin piikkailut, sekä jossain tapauksissa kokonaan uudet roilotukset ja näiden paikkaustyöt olisivat suurelta osin selkeästi elementin valmistajalle kuuluvia kustannuksia. Mikäli elementit ei vastaa täysin suunnittelijan antamia tietoja, on valmistaja velvollinen korjaamaan virheen tai korvaamaan kustannukset. Elementtien vauriot jotka ovat syntyneet ennen asennustyön alkamista ovat myös valmistajan vastuulla, myös siinä tapauksessa, että vauriot ovat syntyneet kuljetuksen aikana.

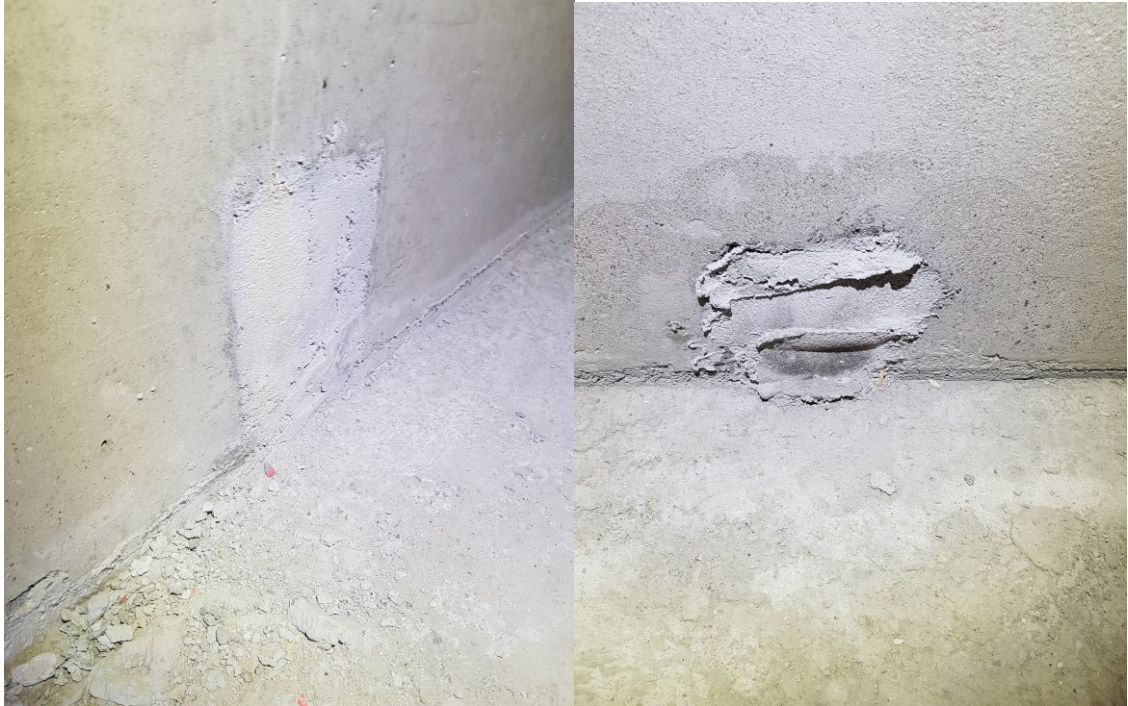
Kuva 8 Asennustyöhön kuuluva paikkaus tehty oikein. [KH]

Kuva 9 Asennustyön yhteydessä puutteellisesti tehty paikkaus. [KH]

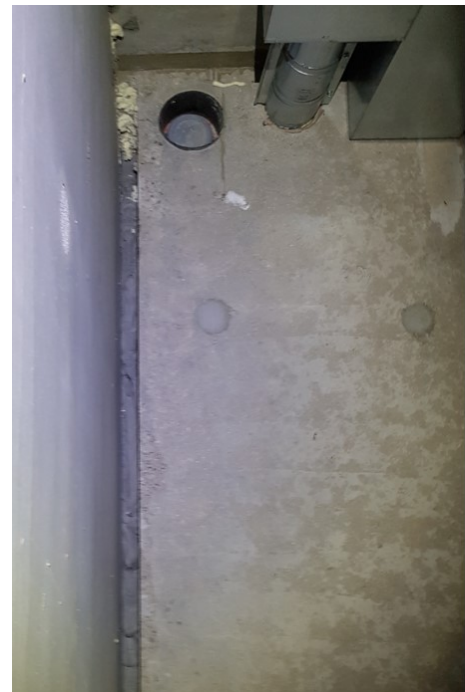
Kuva 8 Hormielementti, sekä elementin ja seinäelementin välinen täytettävä rako. [KH]

- Hormielementin ja seinän välistä rako ei kannata täyttää betonilla, jos sille ei ole ääni- tai paloteknisesti tarvetta tai se ei ole huomattavan suuri >60mm, tällöin rako pitää täyttää betonilla. Muussa tapauksessa helpoin tapa on täyttää rako uretaanilla reilusti ja kuivumisen jälkeen ylimääräinen uretaani leikataan pois seinäpintaa myöten. Uretaani antaa riittävän tuen ja tartuntapinnan vesieristykselle ja laatoitukselle.

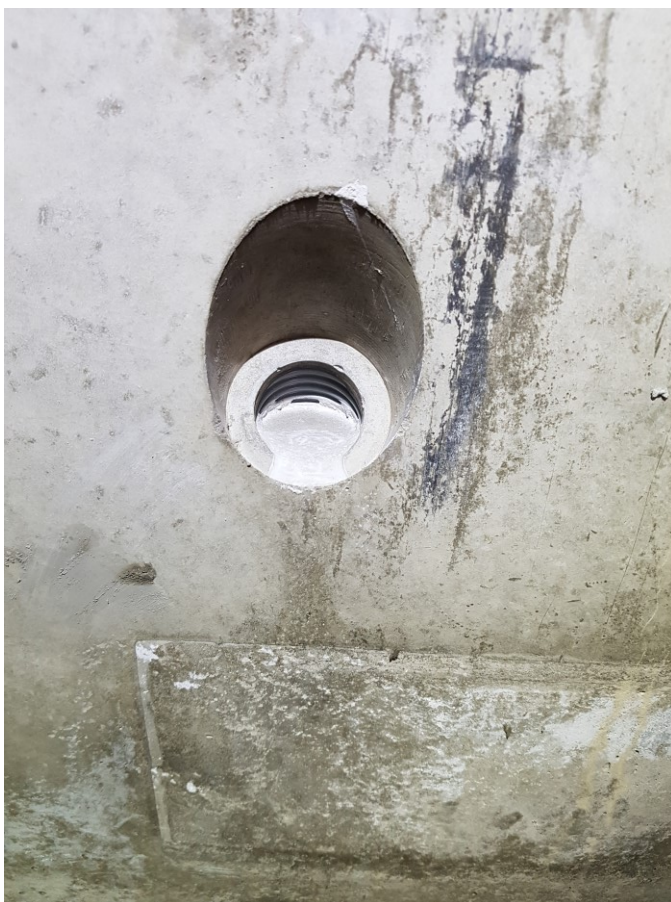
Kuva 9 Asennustyöhön kuuluva paikkaus tekemättä. [KH]

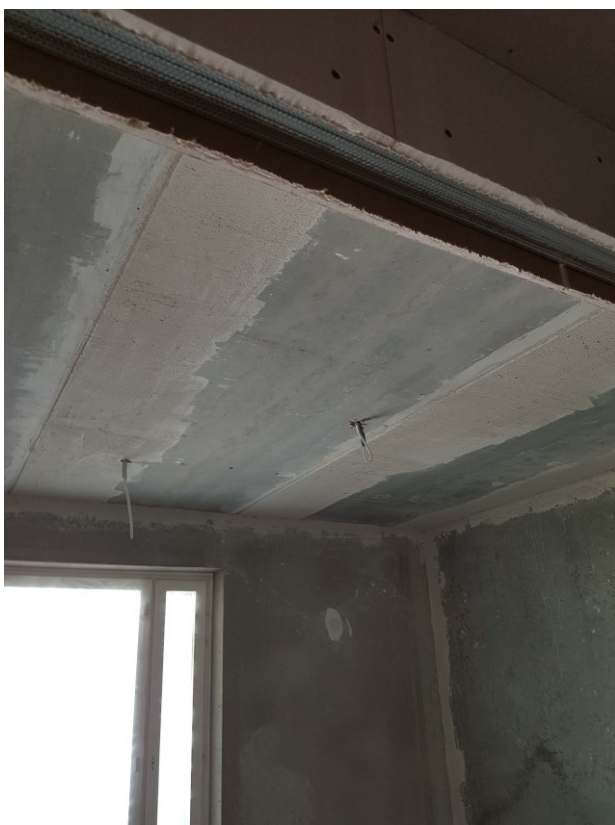
Kuva 10 Ontelolaattojen alapinnassa havaittujen korkeusvaihtelujen korjauksia. [KH]

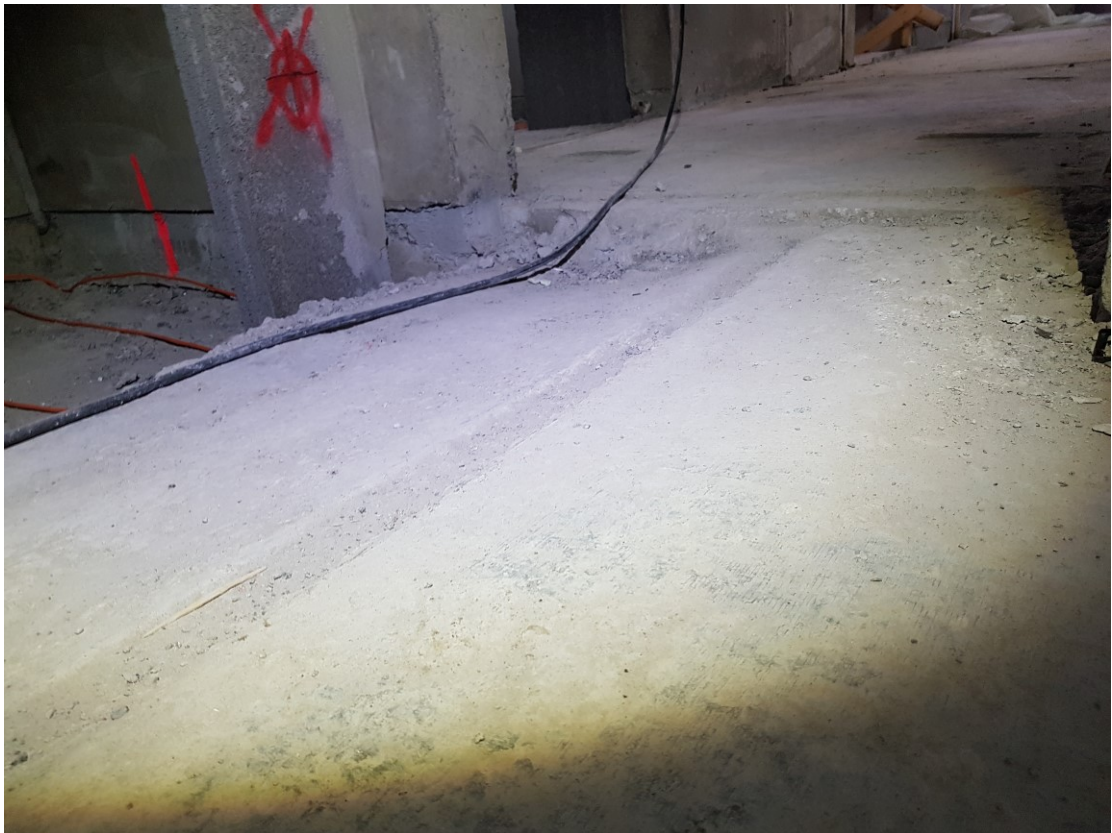
Yläpinnan korkeuden vaihtelu on vaikuttamassa plaanon paksuuden määrään. Tätä yläpinnan korkeuden vaihtelua esiintyy myös erityisesti niissä ontelolaatoissa, mihin on tehty kylpyhuoneen tekniikkaa varten syvennys (kuva 13). Näissä kohdin voi plaanon määrä ylittyä moninkertaisesti. Mikäli näitä yläpinnan korkoheittoja, joiden suuruus ei mahdu toleransseihin esiintyy, olisi ne hyvä katselmoida ontelolaattojen valmistajan kanssa ja sopia niistä hyvitys.

Kuva 11 Ontelolaatan yläpinnassa suurta korkeuden vaihtelua. [KH]

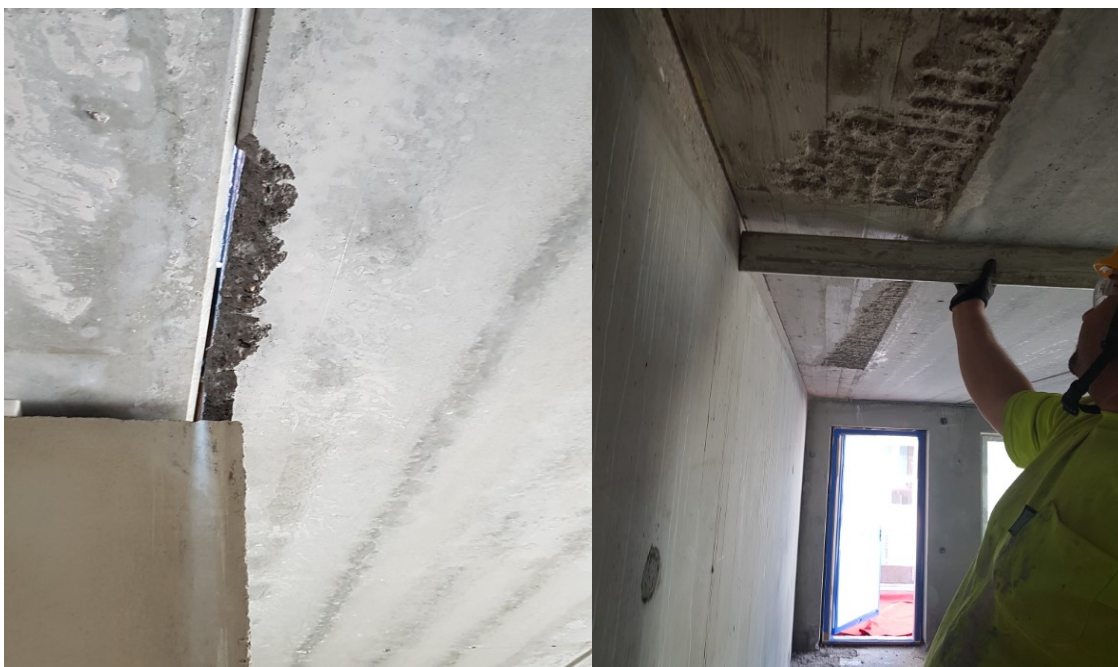
Usein myös asennuksen yhteydessä tapahtuvassa ontelolaattojen sivusuuntaan siirtämisessä asennusraudan avulla, tulee ontelolaatan alareunaan lohkeamia, jotka joudutaan korjaamaan ennen tasoitetyötä (kuva 14). Toinen tyypillinen virhe asennuksessa

Kuva 14 Sivuttaisen siirron yhteydessä lohjennut ontelolaatan reuna. [KH]

Kuva 15 Liian ylös kiristetyn reunavalumuotin aiheuttama heitto [KH]

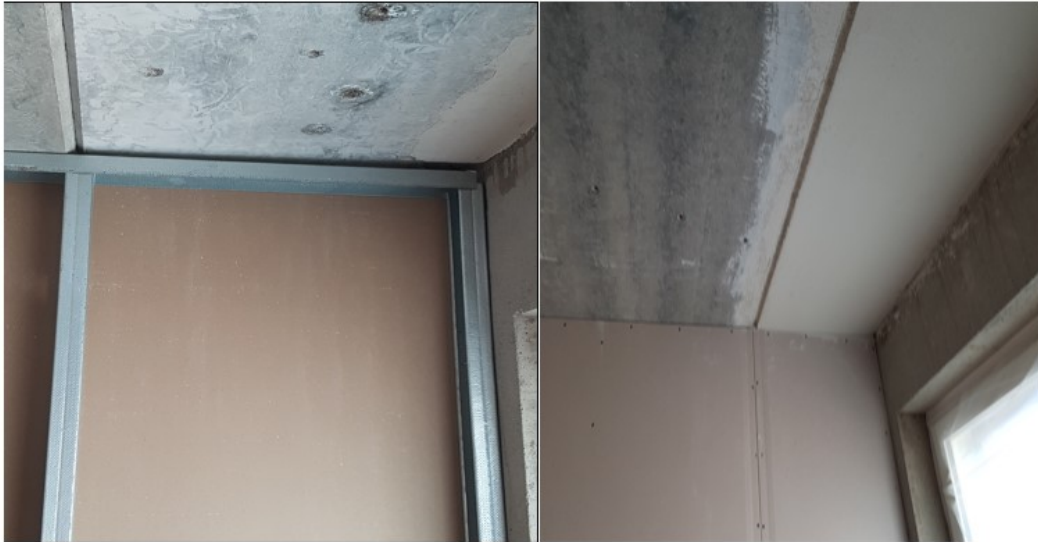
Elementtipalojen puuttumisesta aiheutuvia haittoja on onteloiden alapinnan tason heitto, joka on etuputsityövaiheen yhteydessä korjattava (kuva 16). Siirtyminen voi aiheuttaa myös sen, että elementin asennuspalat tulevat seinäpinnan ohi ja niitä joudutaan piikkaamaan tai hiomaan pois. Reunavalujen muotituksessa pitää olla huolellinen, että valettava pinta ja viereisen ontelolaatan pinta ovat samalla korkeudella (kuva xx). Näissä tulleet virheet tulisi ehdottomasti teettää jälkitöiden yhteydessä asennusryhmälle kuuluvana.

Kuva 16 ja 17 Ontelolaatan alapinnan korkeusero ja sen korjaus. [KH]

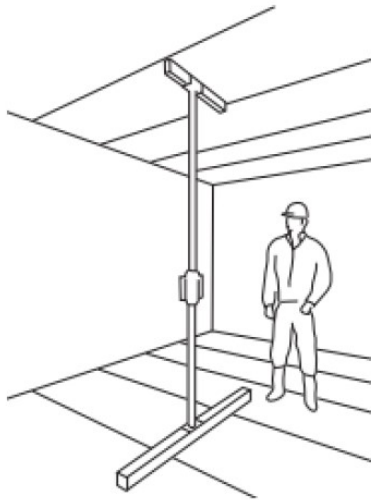
Kuva 18 Ontelolaatan taipuman tasausta. [5]

Ontelolaattojen taipumaa pystyttäisiin joiltain osin korjaamaan oikealla menetelmällä ennen saumojen betonointia (kuva 18). Riittävän leveiden tukipuiden ja holvitukien avulla ontelolaattaa voitaisiin yrittää hieman nostaa ja tukea keskeltä. Alaspäin suuntaavaa oikaisua ei oikein voida tehdä, kun yleensä kerrosten saumavalun aikana ei yläpuolella ole

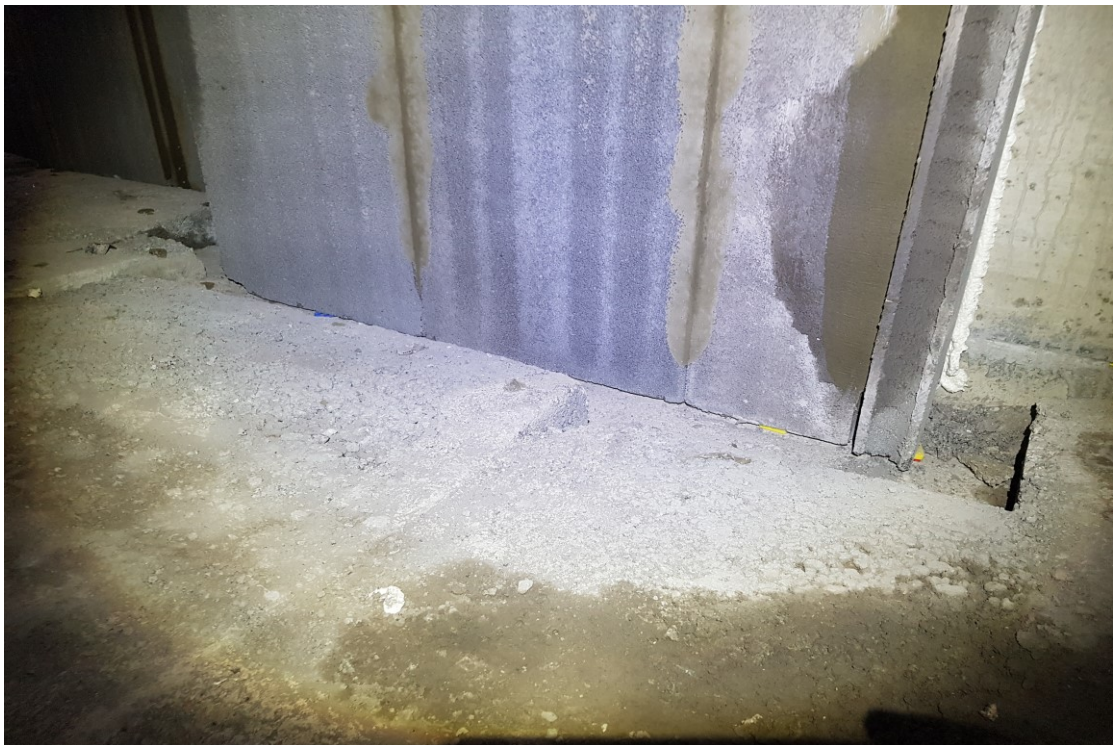
Kuva 19 Ako-seinän virheellisesti tehty nurkkaliitos. [KH]

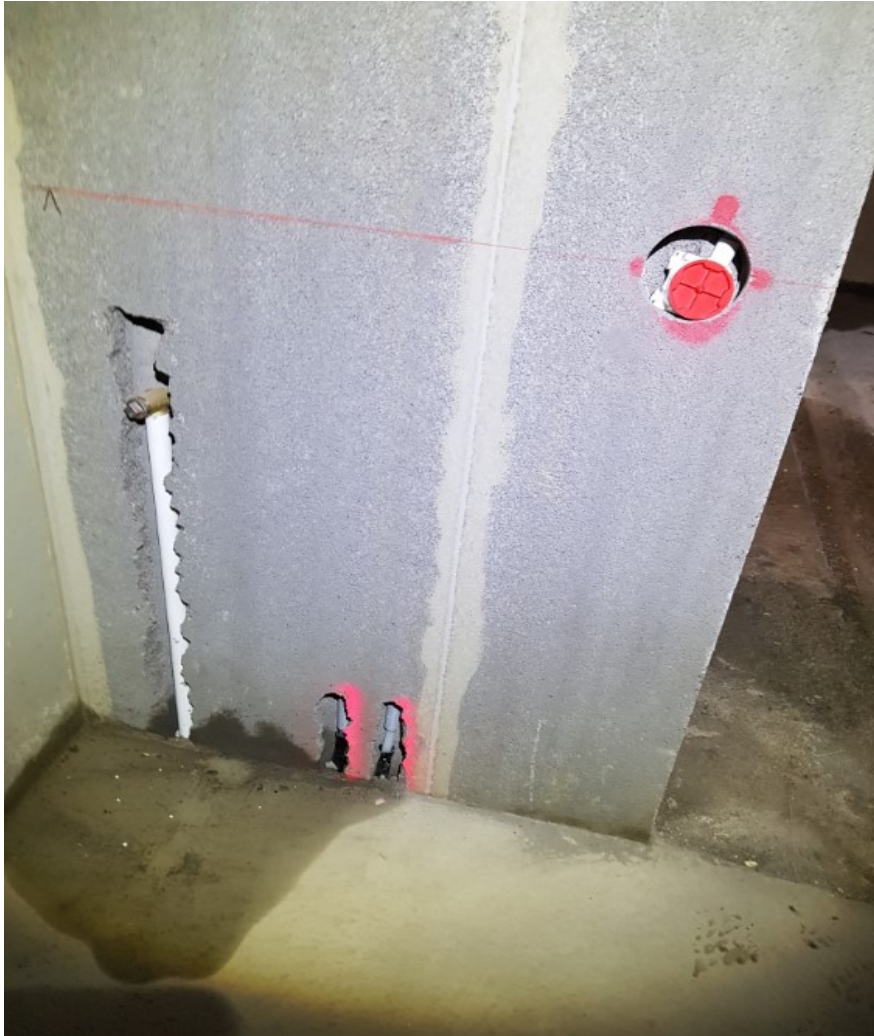
Kuva 20 Ako-seinässä olevaa tekniikka varten tehtyjä roiloja. [KH]

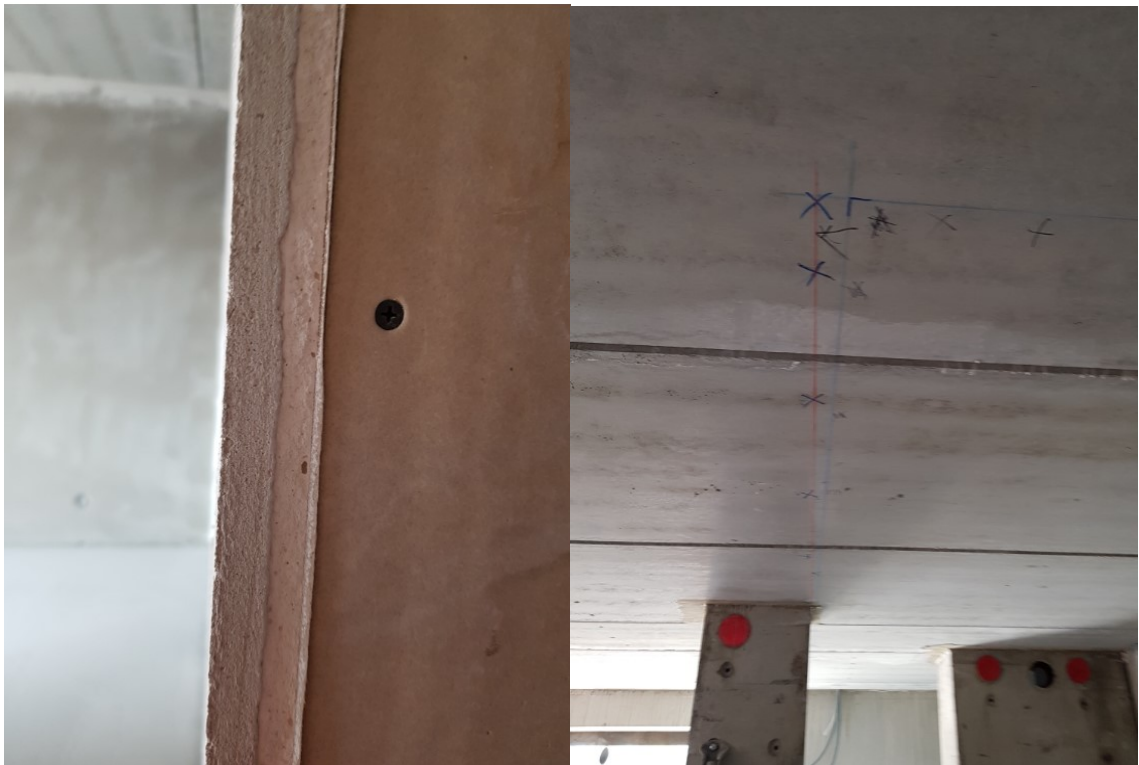
Kuva 21 Vinoon mitattu ja rakennettu väliseinä, joka on jouduttu oikaisemaan suoraksi. [KH]

Kuva 22 Mittausvirhe, joka huomattu ja korjattu ennen seinien asentamista [KH]

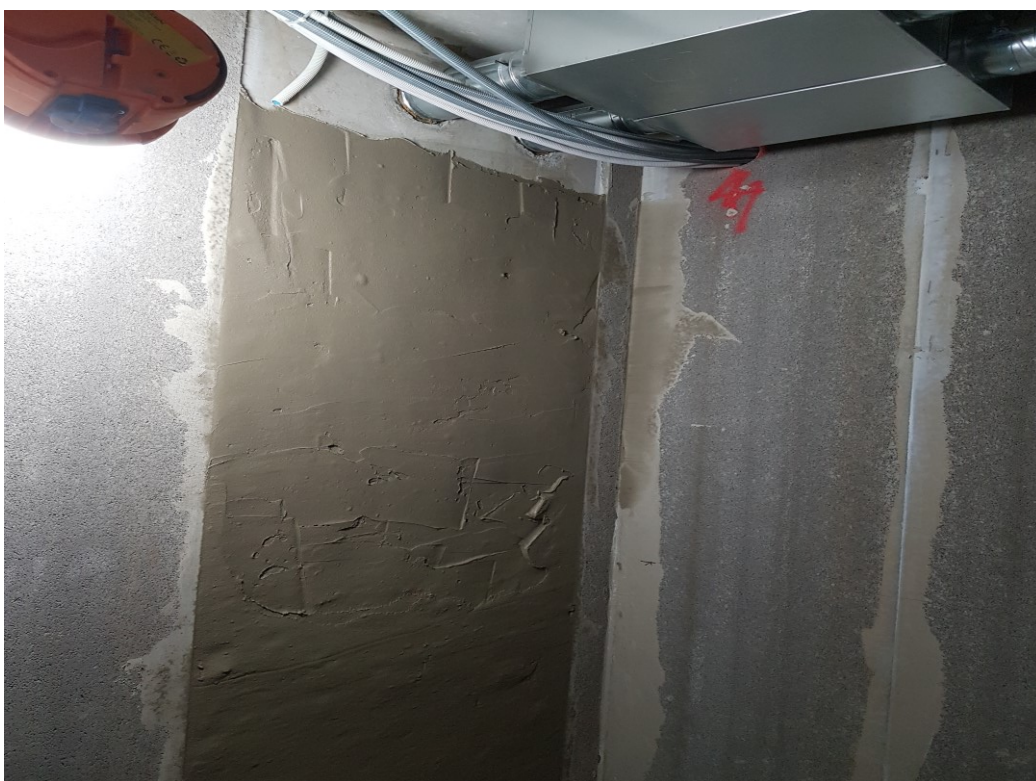
Kuva 23 Virheellisesti mitattu kosteantilan ako-seinän linjaus tekniikkahormiin nähden. [KH]
