# Elementtirakenteisen parveke- tornin uusiminen

Ilari Alavilo

OPINNÄYTETYÖ  
Joulukuu 2020

ALAVILO, ILARI:  
Renewal of a prefabricated balcony tower

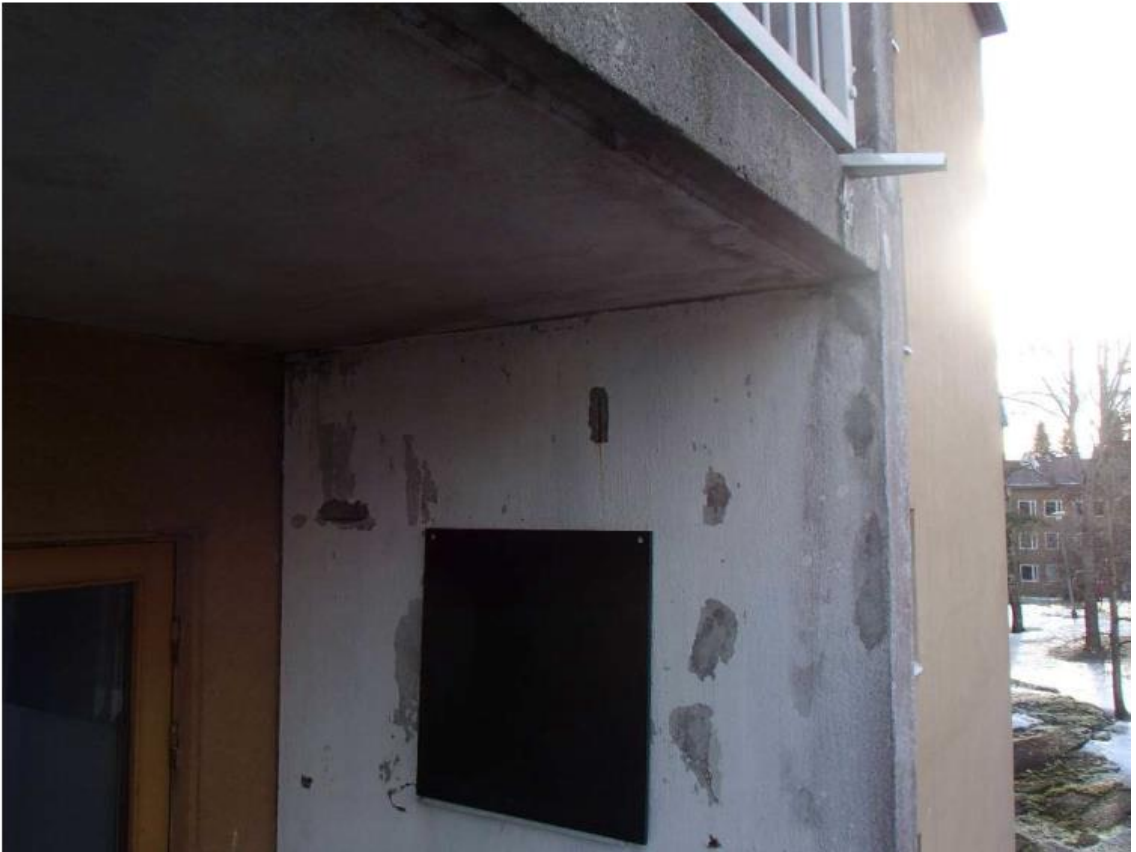
Parveketornien pieliseinien pinnat ovat kuntotutkimuksen mukaan yleisesti kuluneita ja likaantuneita (kuva 5).

KUVA 5. Pielielementtien pinnoissa on havaittavissa likaantumista ja vaurioita. (Raksystems, Kuntotutkimusraportti Koivikkotie 5).

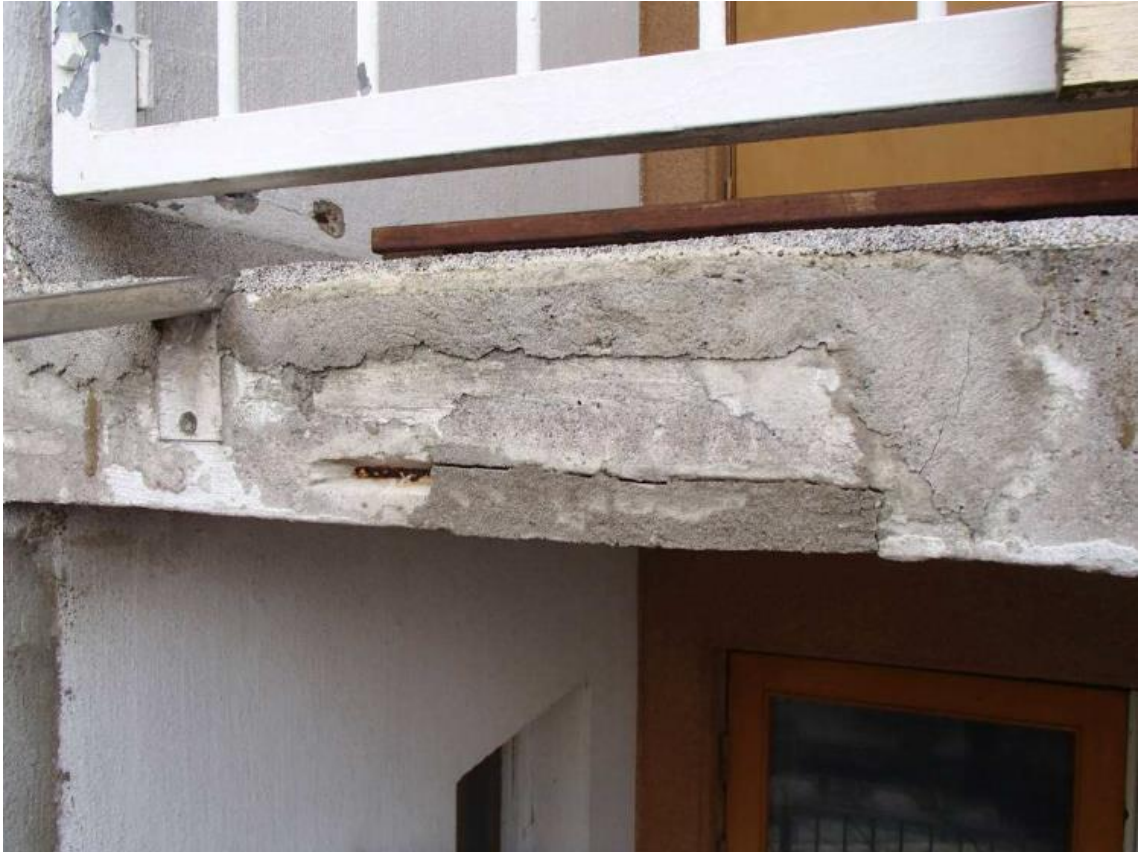
Parvekkeissa havaittiin tutkimuksen yhteydessä kohtuullisen runsaasti näkyviä betoniteräskorroosiovaurioita piilien ja laattojen otsapinnoissa. Teräskorroosiovauriokohtia on laastipaikattu kohtuullisien laajasti jo aiemmin, mutta paikkauskohtia ei ole pinnoitettu (kuva 6). Laattojen alapinnoissa on useilla parvekkeilla syvyysuuntaisia halkeamia. Halkeamat saattavat johtua raudoitusten puutteista, kuten esimerkiksi teräkset saattavat olla liian syvällä.

KUVA 6. Parvekelaattojen otsapintoja on jonkin verran laastipaikattu ja paikkaukset irtoilevat (Raksystems, Kuntotutkimusraportti Koivikkotie 5).

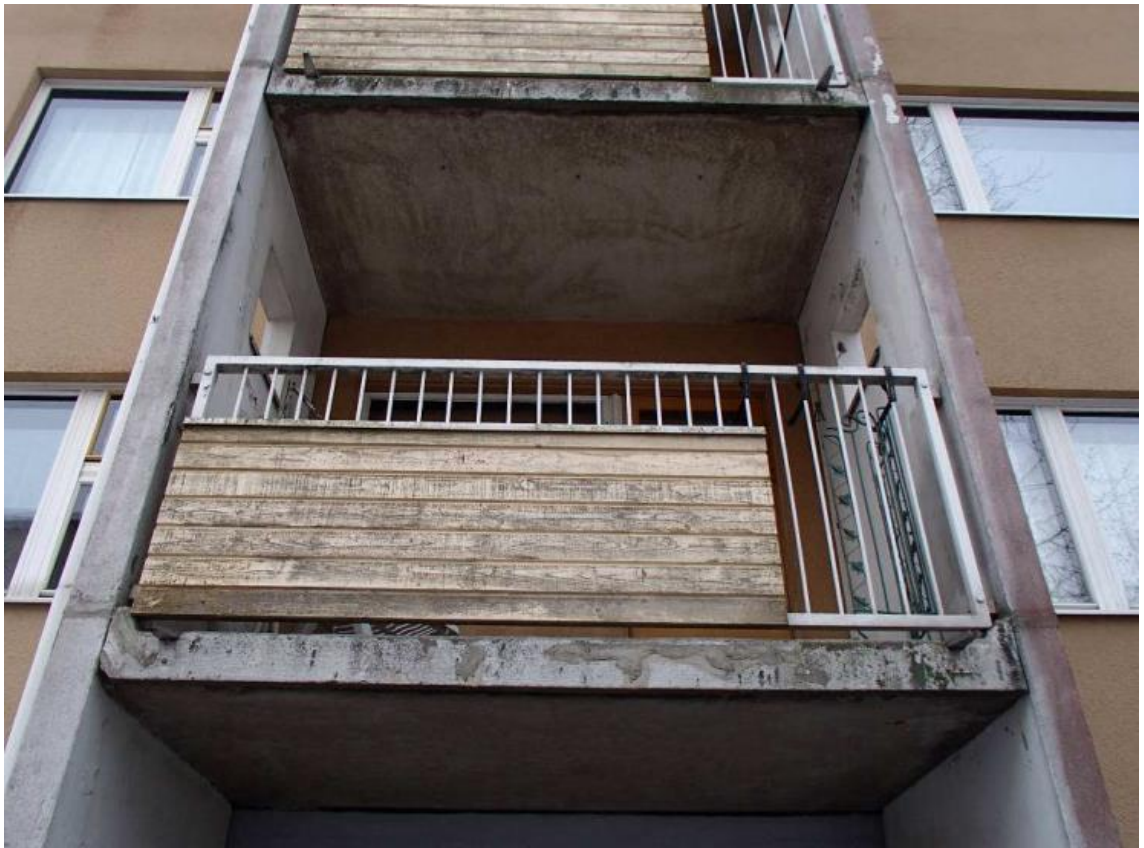
Tutkimuksessa havaittiin, että piilien ja laattojen liittymäsaumat ovat kovettuneita ja saumalinjoille on muodostunut silmämääräisesti havaittavia halkeamia, joista on aiheutunut vesivuotoja.

Tutkimuksen mukaan parvekekaiteiden maalipinnat irtoilevat ja hilseilevät paikoittain, kuitenkin merkittäviä ruostevaurioita ei ollut havaittavissa. Kaiteiden kiinnityksissä ei huomattu merkittäviä puutteita, paitsi parvekekaiteissa olevissa puuverhouksissa on havaittavissa lahovaurioita.

Tutkimuksen mukaan parvekekattojen vedenpoisto tapahtuu räystäskourujen ja syöksytorvien kautta. Kourujen ja syöksytorvien pinnat ovat haalistuneita ja kourujen sisäpinnoissa havaittiin jo alkavaa ruustumista. Kourujen ja syöksytorvien kiinnityksissä ei kuitenkaan havaittu merkittäviä puutteita. Parvekekattojen pinnoitteista havaittiin irtoilemista.

KUVA 7. Yleiskuva parvekerakenteen nykyisestä kunnosta. (Raksystems, Kuntotutkimusraportti Koivikkotie 5).

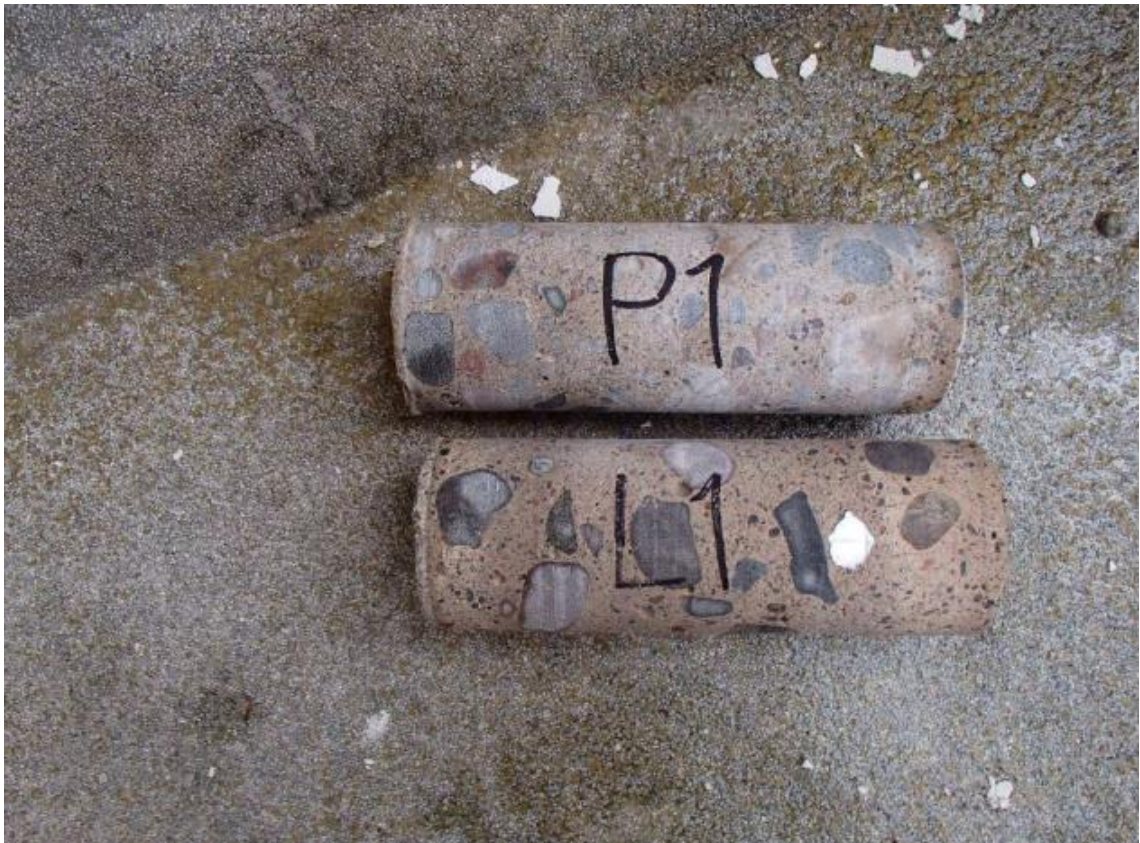
Tässä kohteessa silmämääräisen tutkimuksen lisäksi otettiin kuntotutkimuksen yhteydessä kuusi poranäytettä betonin kunnan arvioimista varten silmämääräisesti sekä laboriotutkimuksin. Tutkimuksia varten otettiin kolme näytettä pielelementeistä sekä kolme näytettä laattaelementeistä (kuva 6). Taulukossa 1 on esitetty kuntotutkimuksessa otettujen näytteiden silmämääräiset havainnot ja muut tutkimustoimenpiteet.

KUVA 6. Parvekepielestä ja -laatasta otetut poranäytteet (Raksystems, Kuntotutkimusraportti Koivikkotie 5).

teetettyjen tutkimusten perusteella voidaan olettaa parvekelaatoissa olevan rapautumista sekä parvekepielissä vähintään alkavaa rapautumista. Teräskorroosiota on runsaasti näkyvissä parvekepielissä ja -laatoissa vaikkakin tutkimuksissa betoniterästen kloridipitoisuudesta johtuva korroosioriski ei korostunut. Laskennallisesti karbonatisoitumisrintama on saavuttanut 35,5% laatan alapinnan teräksistä ja 1,8% parvekepielien ulkopintojen betoniteräksistä.
