Rivitalon rakennustekninen kuntoarvio

Opinnäytetyö

Syksy 2020

Tämän opinnäytetyön tavoitteena oli muodostaa kuntoarvio tilaajan rivitalokiinteistöstä ja lisätyönä piirtää ja suunnitella raja-aita kiinteistön takapihalle. Tilaajana toimii asunto-osakeyhtiö Asunto Oy Joupinraja 31. Kyseinen yksikerroksinen rivitalo on valmistunut vuonna 1998. Asunto-osakeyhtiö on palkannut isännöitsijäkseen Realia Oy:n.

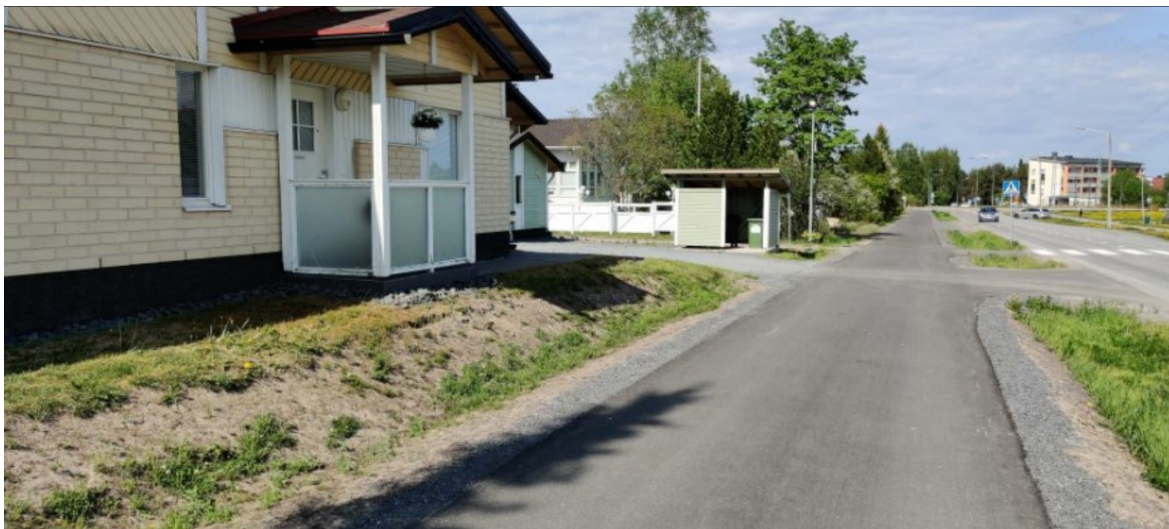
Kuva 4 Tontin liittymä ja kevyen liikenteen väylä länsipuolella

Toimenpide-ehdotukset. Asuinrakennuksen länsipuolella oleva rajaojaa aukaisetaan syvemmäksi ojittamalla kaivinkoneella. Selvitetään mahdollisuutta Seinäjoen kunnan rakennusluvalta leventää rajaojaa vieressä kulkevan epävirallisen lenkkipolun puolelle. Itäpuolella on rakentamatonta metsämaata. Takapihan maanpinnat muokataan kaivinkoneella viettämään pois päin asuinrakennuksesta asuntojen kohdalla, joissa tämä ei ole kunnossa. Vaihtoehtoisesti tehdään salaojien kuntokartoitus, jotta saadaan selville, tarvitaanko salaojaremonttia

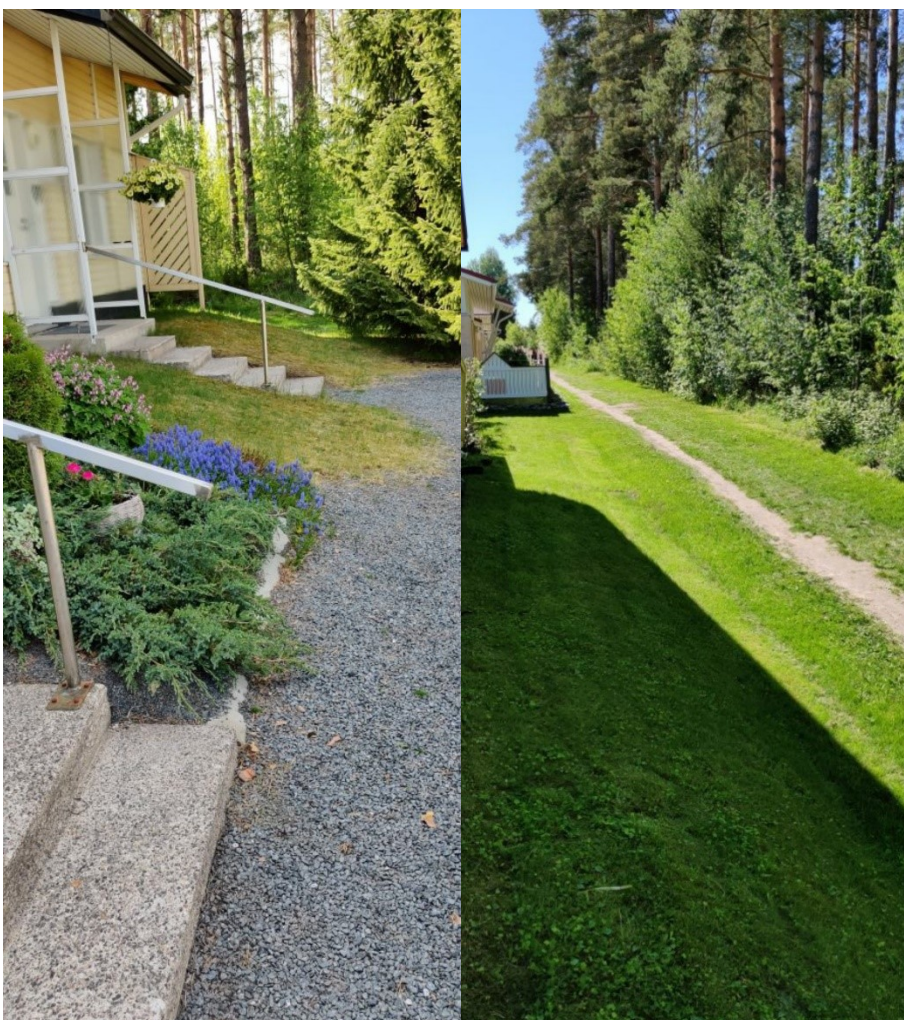
Kuva 5. Etupiha asuinrakennuksen pohjoispuolella, jossa kaadot ovat kunnossa 3 m:n etäisyydeltä talosta.

Kuva 6. Talon länsipuoli. Raja-
oja on vain 3 m:n päässä talosta ja melko olemattoman kokoinen.

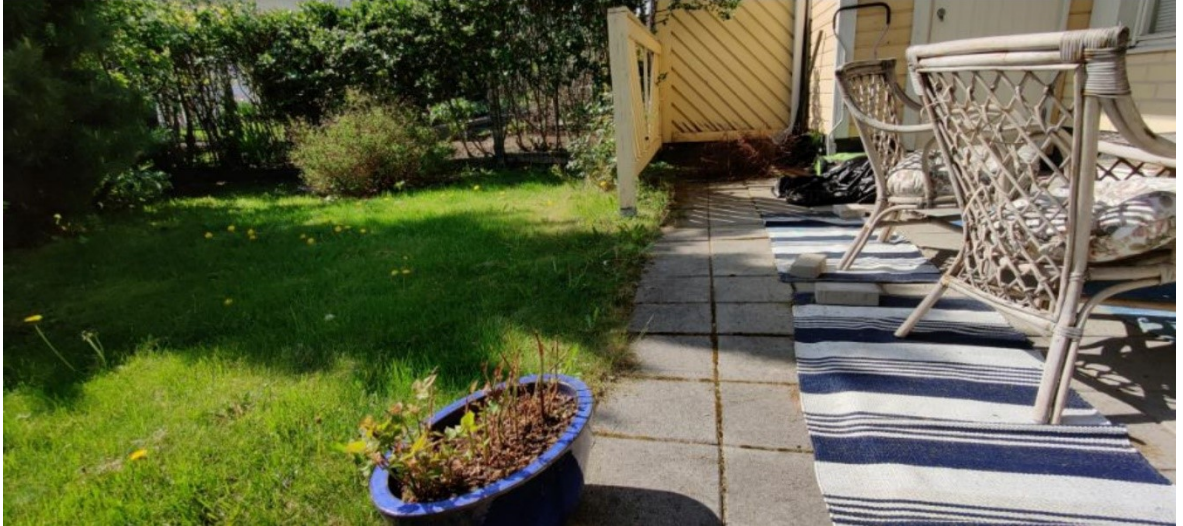
Kuva 7. Talon eteläpuoli / takapiha. Maan kallistukset eivät ole tarpeeksi riittävät asuntojen 2 ja 3 kohdalla.

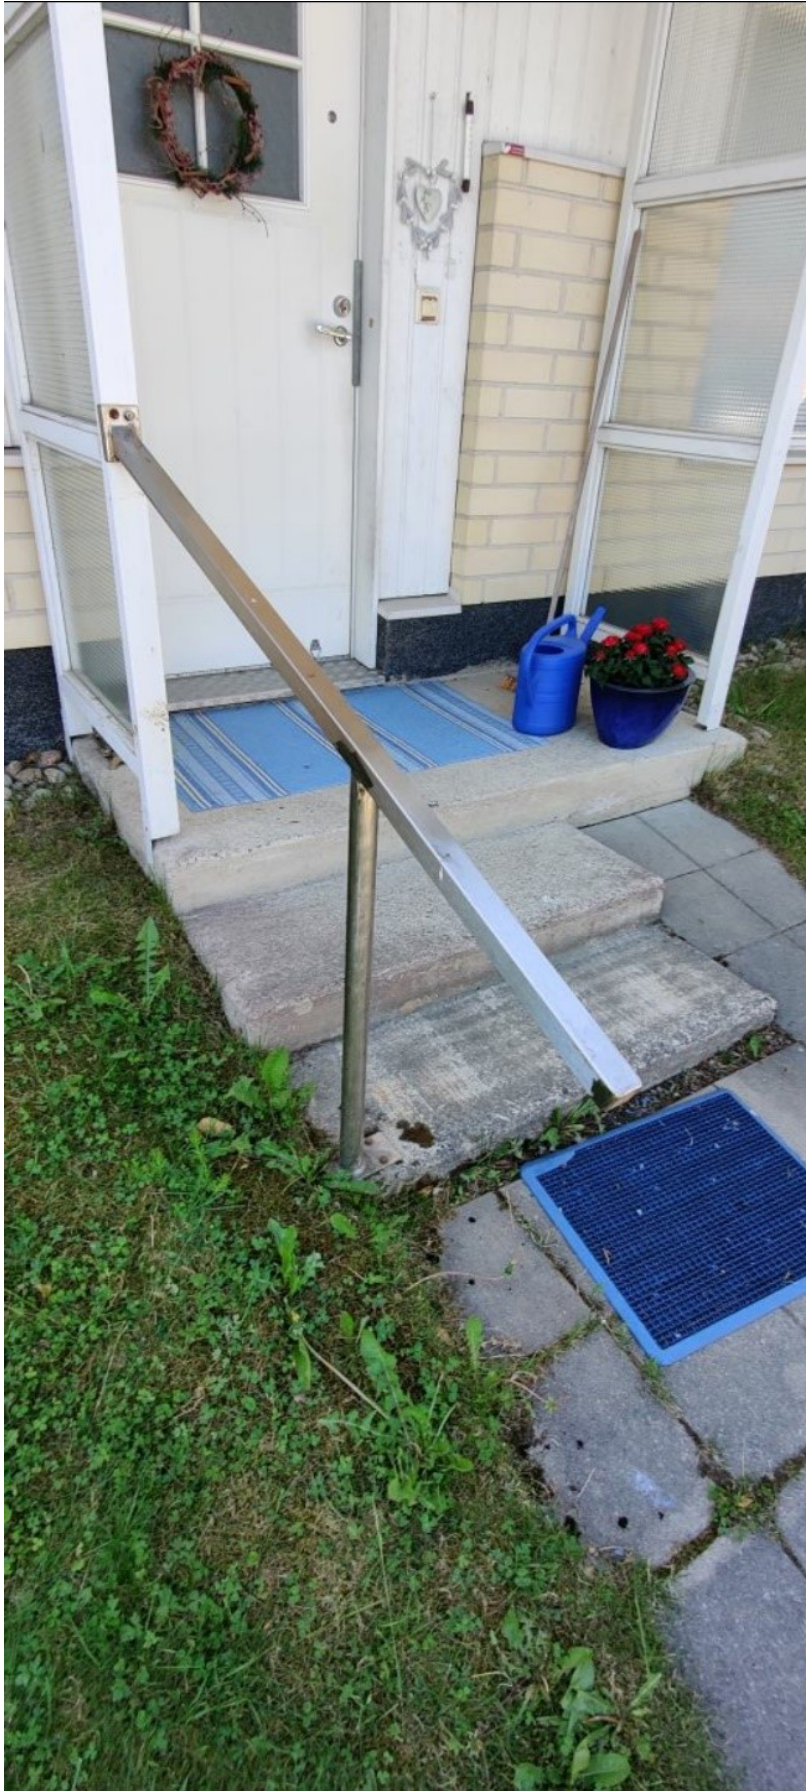
Kuva 8. Etuvien rosteriteräksiset kaitteet

Toimenpide-ehdotukset. Vanhat aidat puretaan ja rakennetaan uudet tilalle. Myös vanhat lasikaiteet puretaan ja tilalle tehdään puiset.

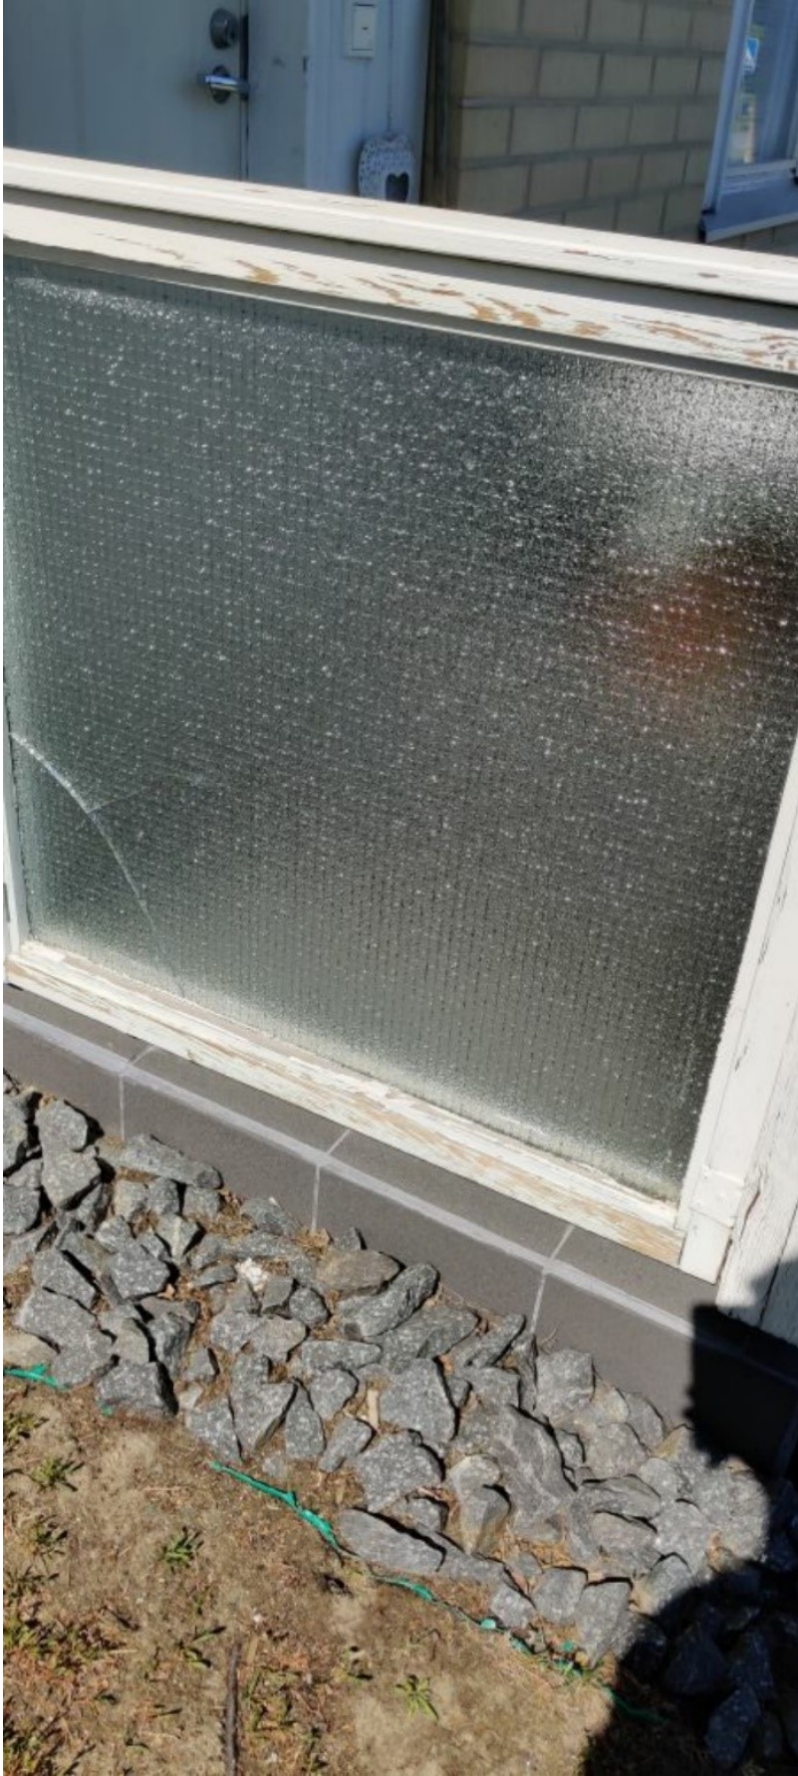
Kuva 9. Asunnon 1 rikkoutunut lasitettu terassiaita.

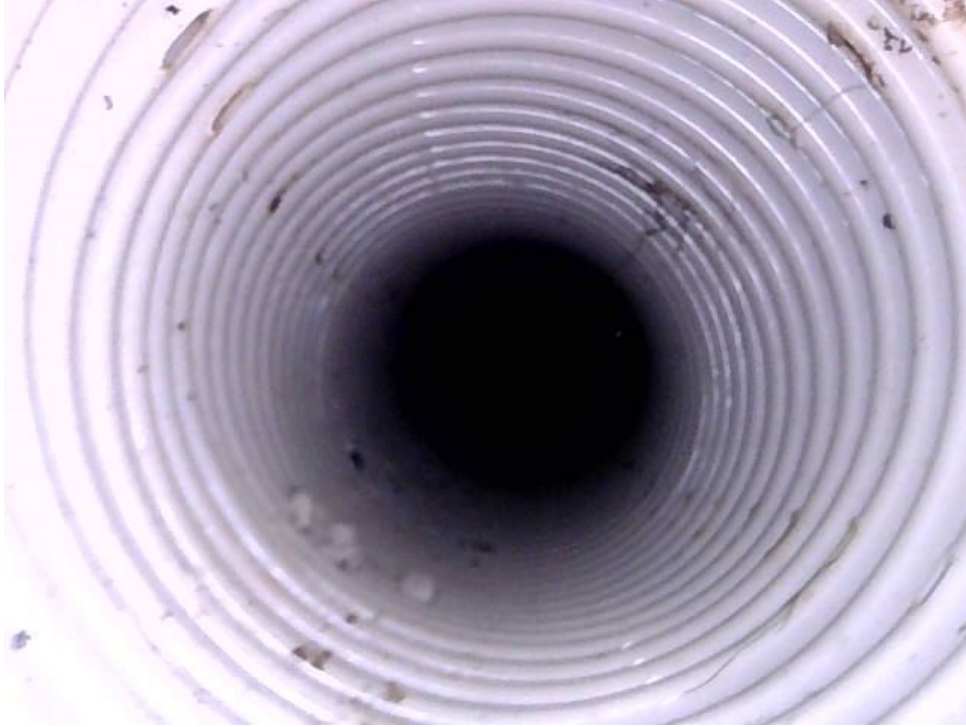
Kuva 10. Endoskoopilla otettu kuva rakennuksen salaojituksesta

Toimenpide-ehdotukset. Kuten aikaisemmin mainittu asuinrakennuksen länsipuolella oleva rajaojaa aukaistaan syvemmäksi ojittamalla kaivinkoneella. Länsipuolen sadevesiviemäriä olisi hyvä parantaa uusimalla lyhyet viemäriputket ja korvattava uusilla pitemmillä putkilla. Sadevesiviemäriä tulee joko johtaa aukaistavaan rajaojaan tai liittää jo olemassa olevaan asuinrakennuksen pohjoispuolella olevaan sadevesiviemäriin. Pohjoispuolen viemäriin liittäminen vaatii pihan etupihan aukaisemista kaivinkoneella.

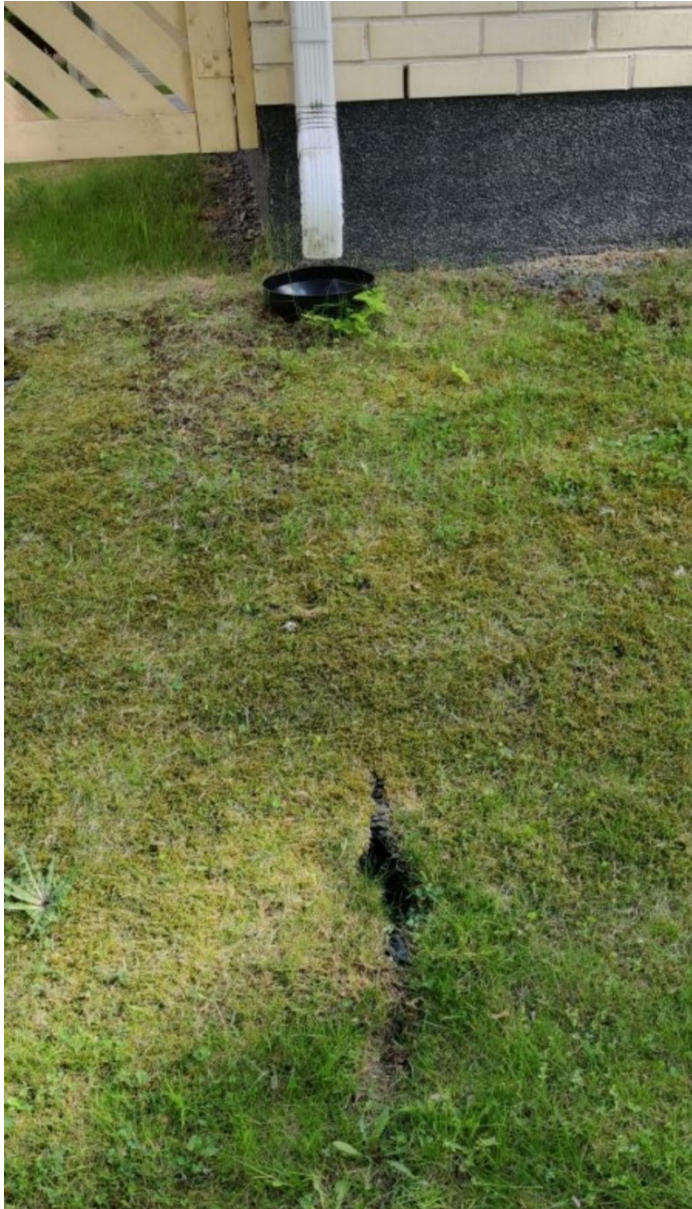
Kuva 11. Länsipuolen sadevesien purkua ei ole tehty huolella

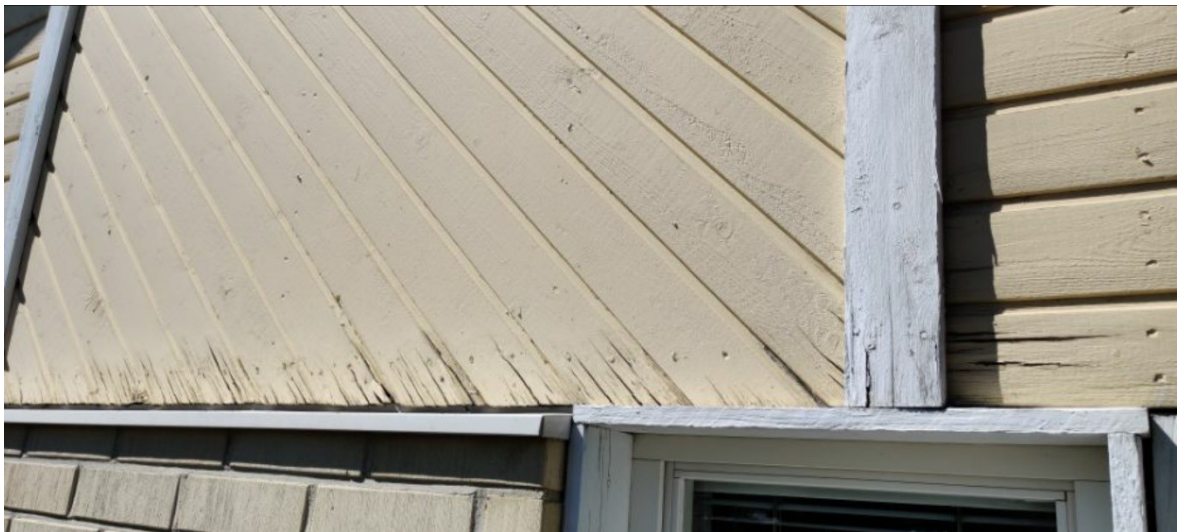
Kuva 13. Puuverhouksen alanurkka on alkanut lahoamaan.

Toimenpide-ehdotukset. Tiiliverhouksen kuntoluokka on 5, joten sille ei tarvitse tehdä mitään. Puuverhouksen kuntoluokka on itäosalta (kadunpuoleinen) 2. Lahonneet ja huonokuntoiset puu-ulkopaneelit länsiseinän yläkolmiosta tulisi purkaa ja asentaa paikalle uudet vähintään 5 vuoden kuluessa. Lisäksi länsiseinän kunnossa olevat puupaneelit tulisi huoltomaalata yhdessä uusien kanssa, jotta välttyttäisiin esteettisiltä värisävyeroilta. Myös kuntotutkimus kyseiselle seinälle on aiheellinen.

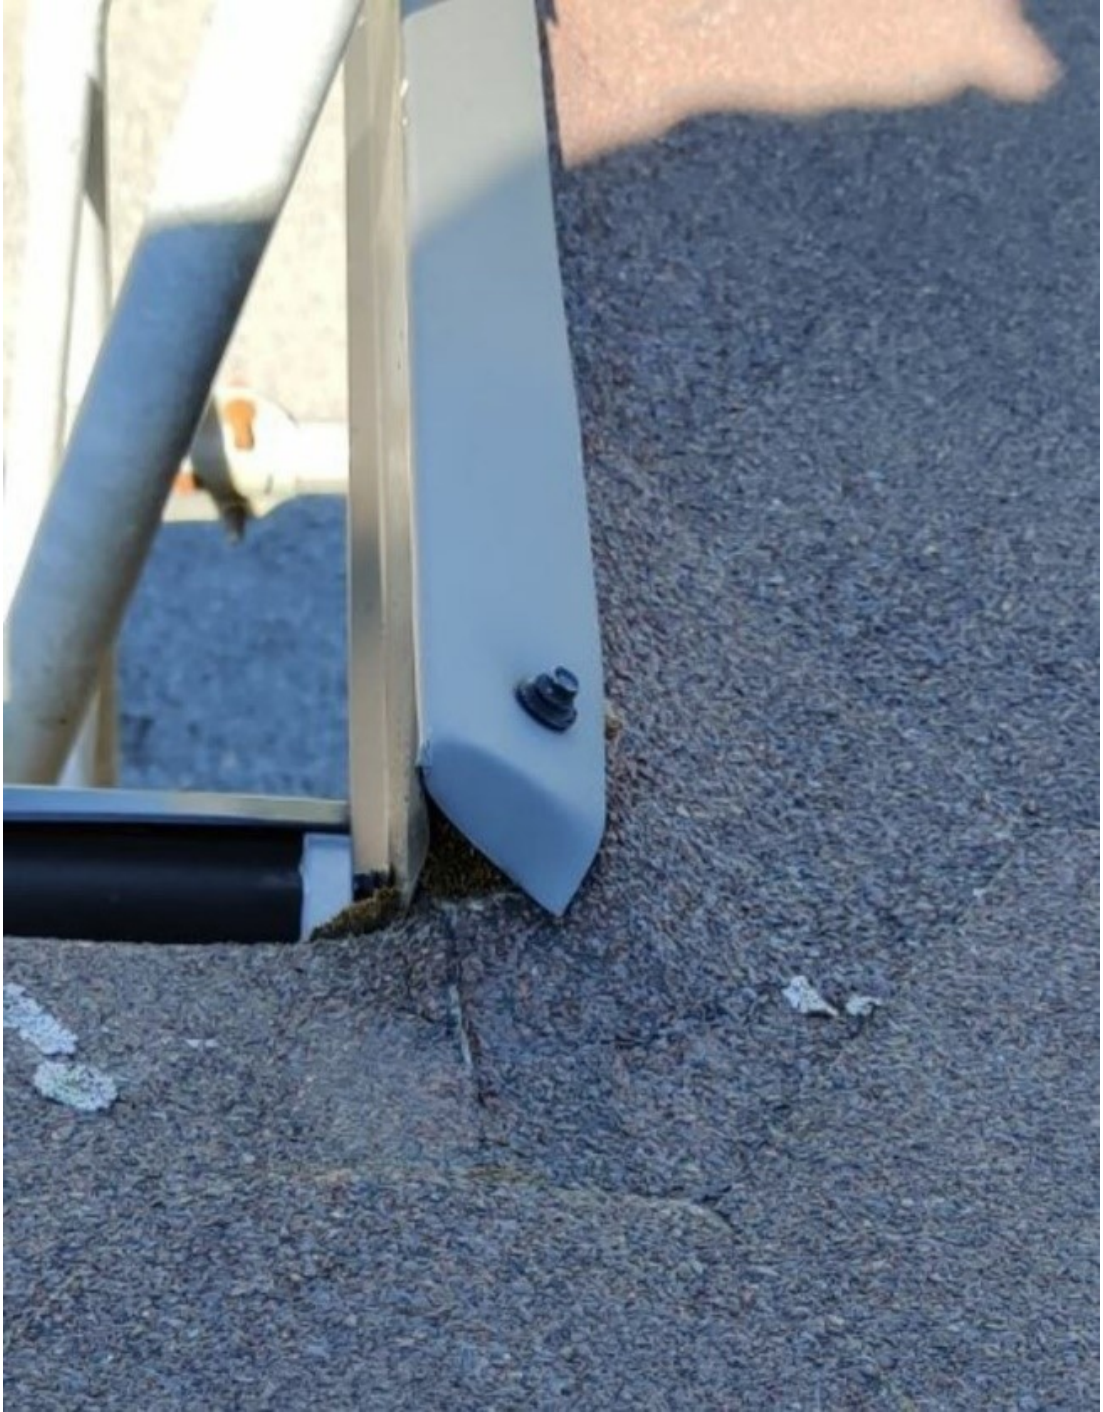
Kuva 14. Teknisen tilan kohdassa oleva katon vuotokohta.

Toimenpide-ehdotukset. Vanha antennimaston jäljiltä jäänyt tukiputki poistetaan ja kattoon antennin jäljiltä jäänyt vuotokohta paikataan pikaisesti. Teknisen tilan vieressä oleva vuotokohta paikataan pikaisesti myös. Sammaleiden poisto ajoitetaan viiden vuoden sisään. Räystäskourut putsataan pikaisesti. Päätyräystäspelltien kiinnitykset tarkastetaan ja korjataan tarpeen ollen. Asunto 5:den puuttuva ilmastointiputken huppu korvataan uudella.

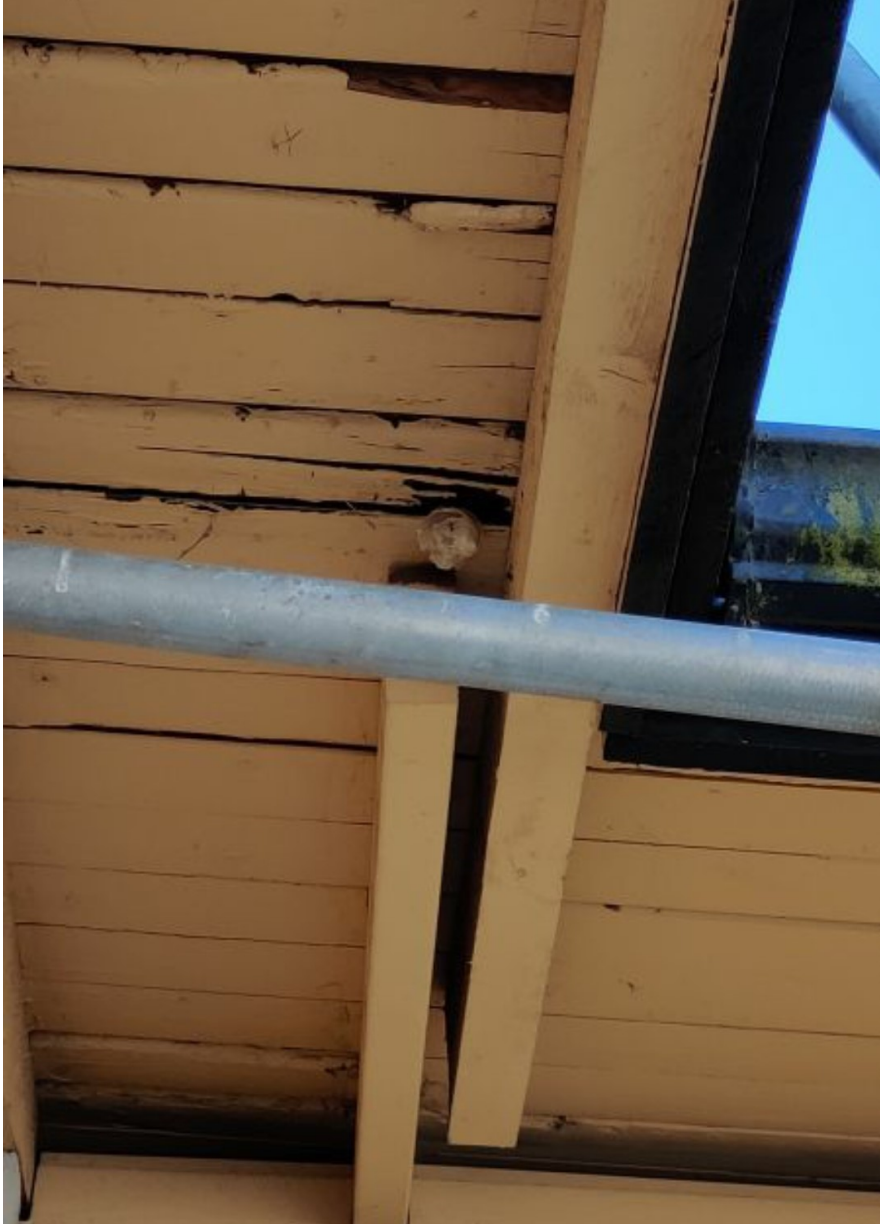
Kuva 15. Teknisen tilan kohdassa oleva katon vuotokohta alapuolelta.

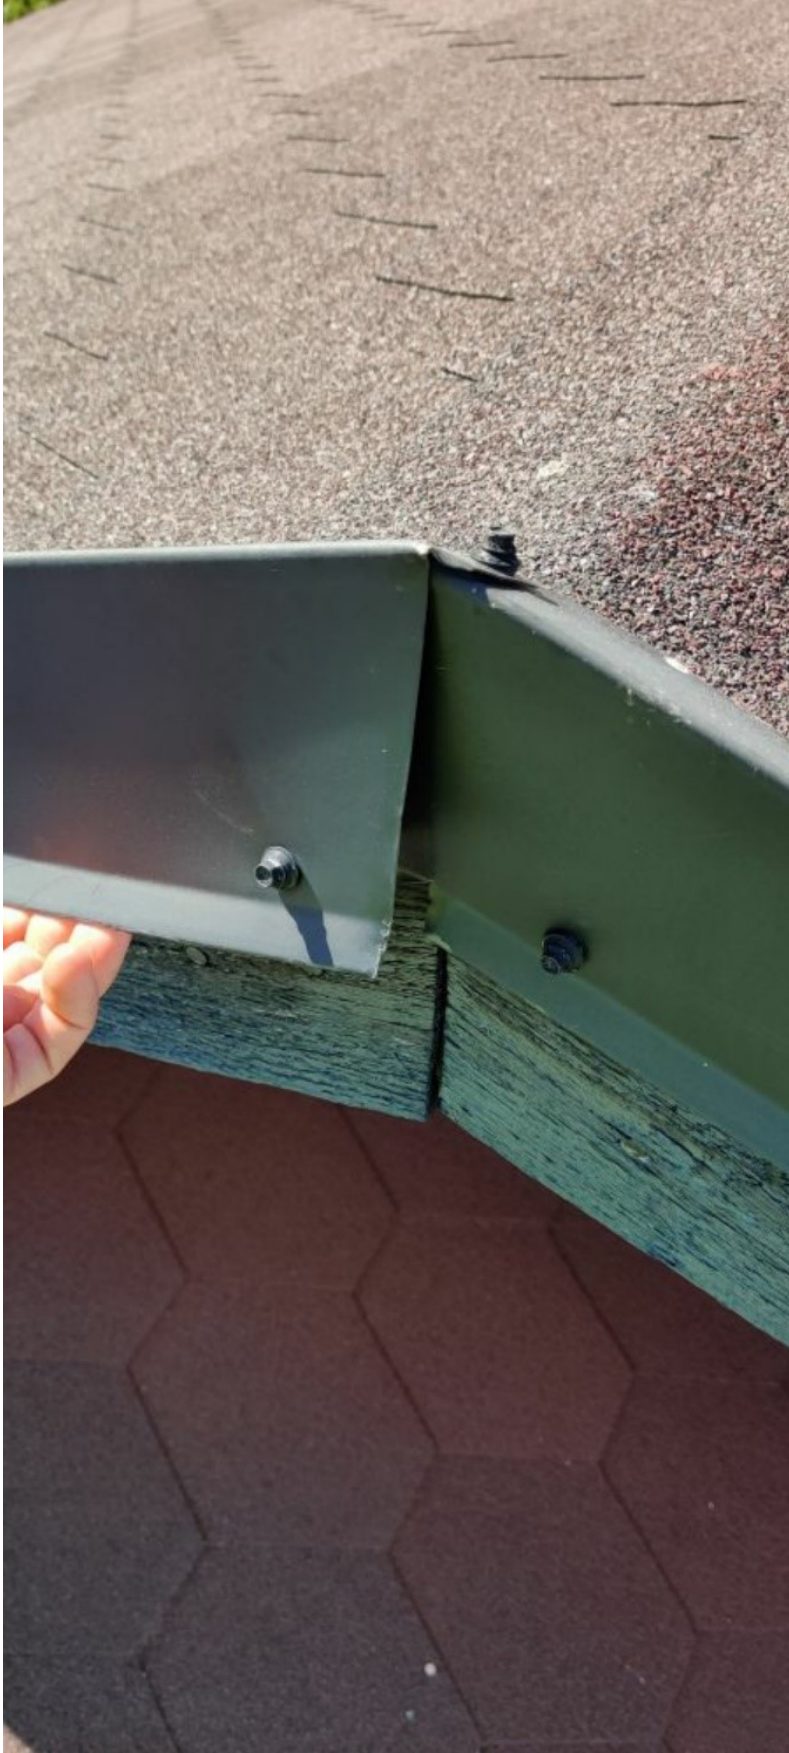
Kuva 16. Päätüräystäspellien kiinnitys on puutteellista.

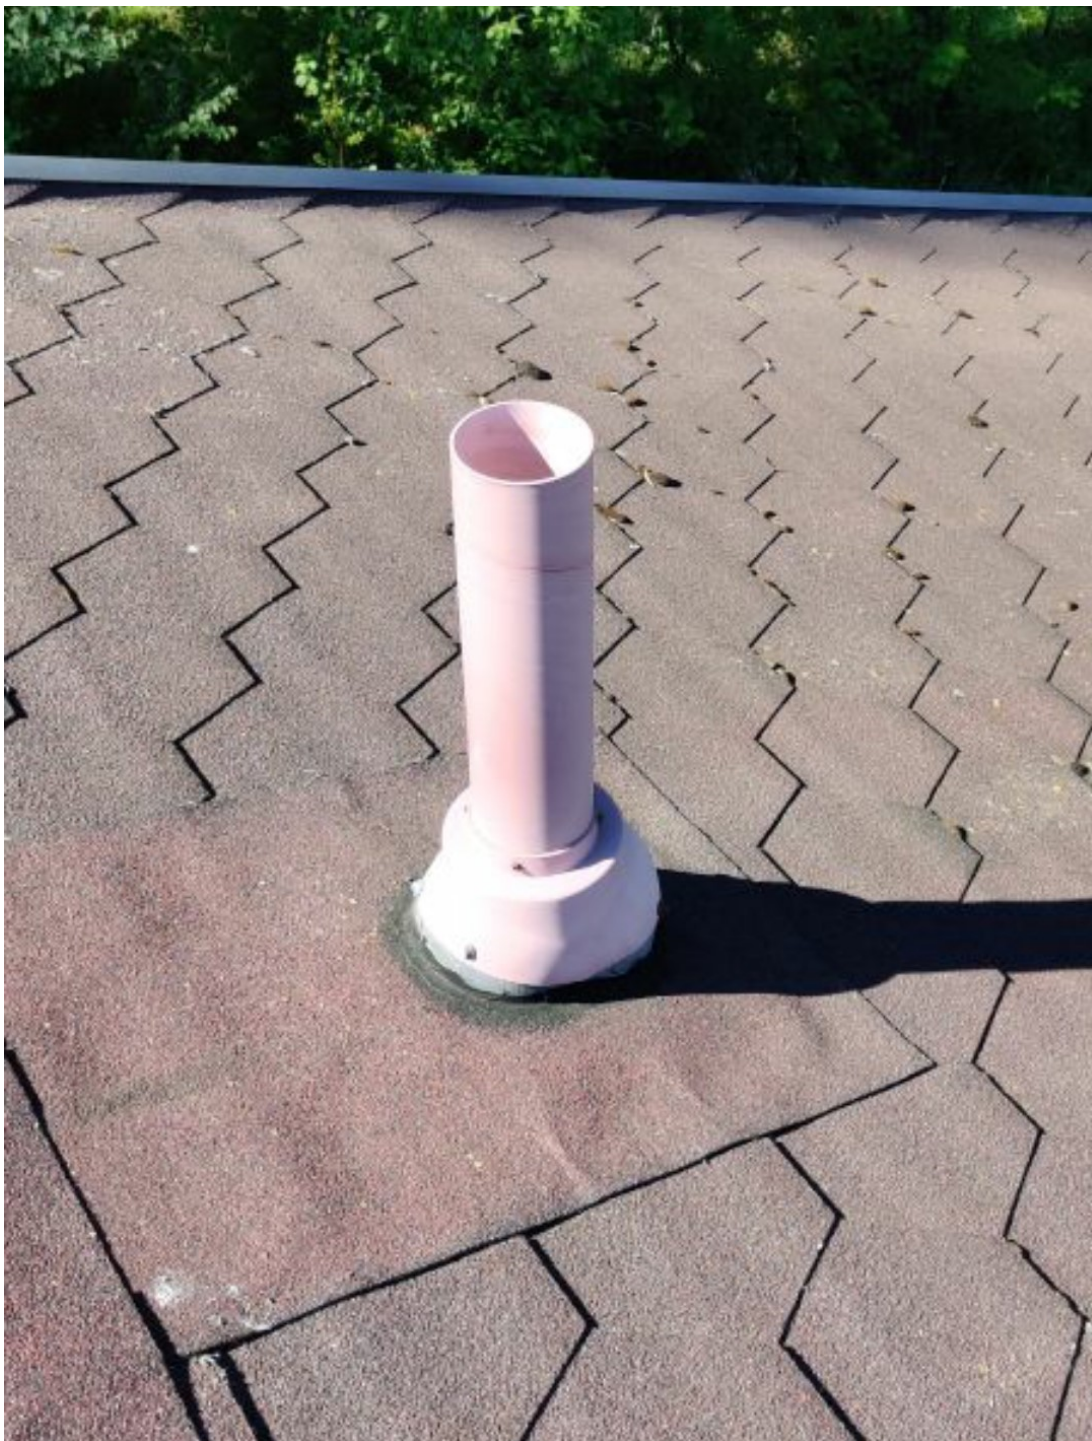
Kuva 17. Puuttuva ilmastointihormin huppu.

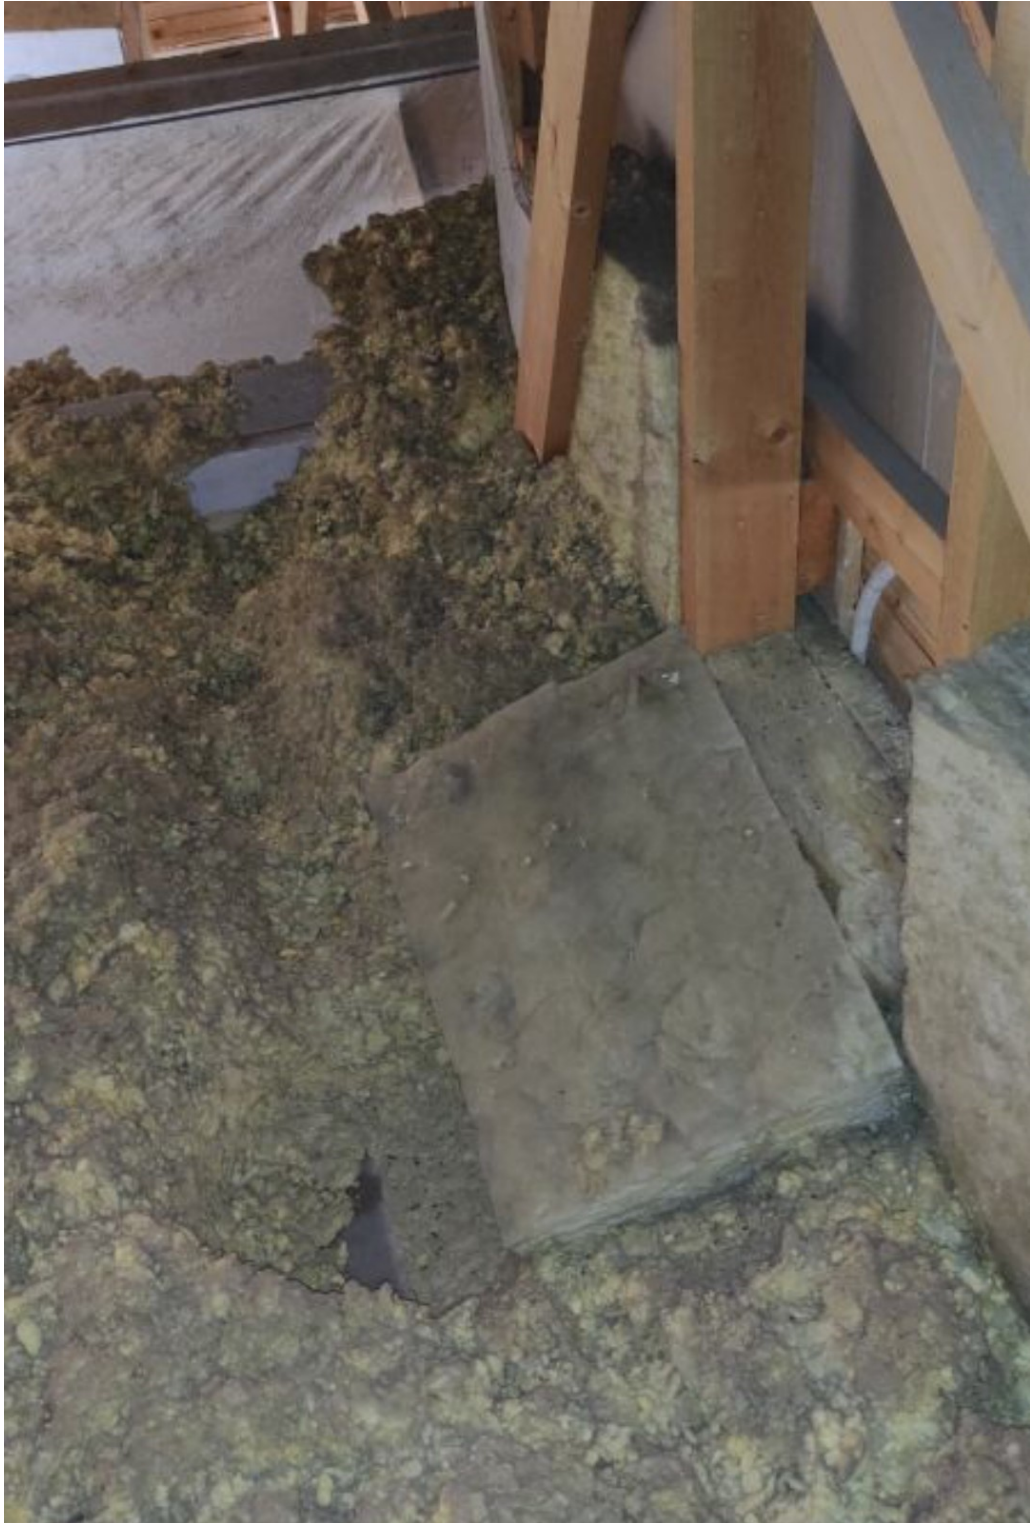
Yläpohjassa puhalluseristevillat ovat painuneet ja pala mineraalivillaa ulkoseinästä on lähtenyt pois paikoiltaan samasta kohtaa, josta edellisen kerran on paikattu vesikatetta asunnon 3 yläpuolelta (kuva 18). Eristeet ovat lähteneet ja painuneet olettavasti korjausmiesten huolimattomuuden vuoksi. Ohentunut eristyskerros aiheuttaa kosteusvaurioriskiä, sillä sisätiloissa oleva vesihöyry voi kondensoitua kovalla pakkasella seinäpintoihin tai runkorakenteisiin ja aiheuttaa mikrobivaurioita.

Kuva 18. Paikoiltaan lähteneitä ja kasaan painuneita eristevilloja.

Toimenpide-ehdotukset. Pikaisena toimenpiteenä; yläpohjan painuneet eristeet korvataan uusilla ja päälle pistetään lisää uutta puhallusvillaa. Perusparantamisena lisätään yläpohjan puhallusvillan eristeen paksuutta vähintään 100 mm. Tästä tulisi tehdä kuntotutkimus.

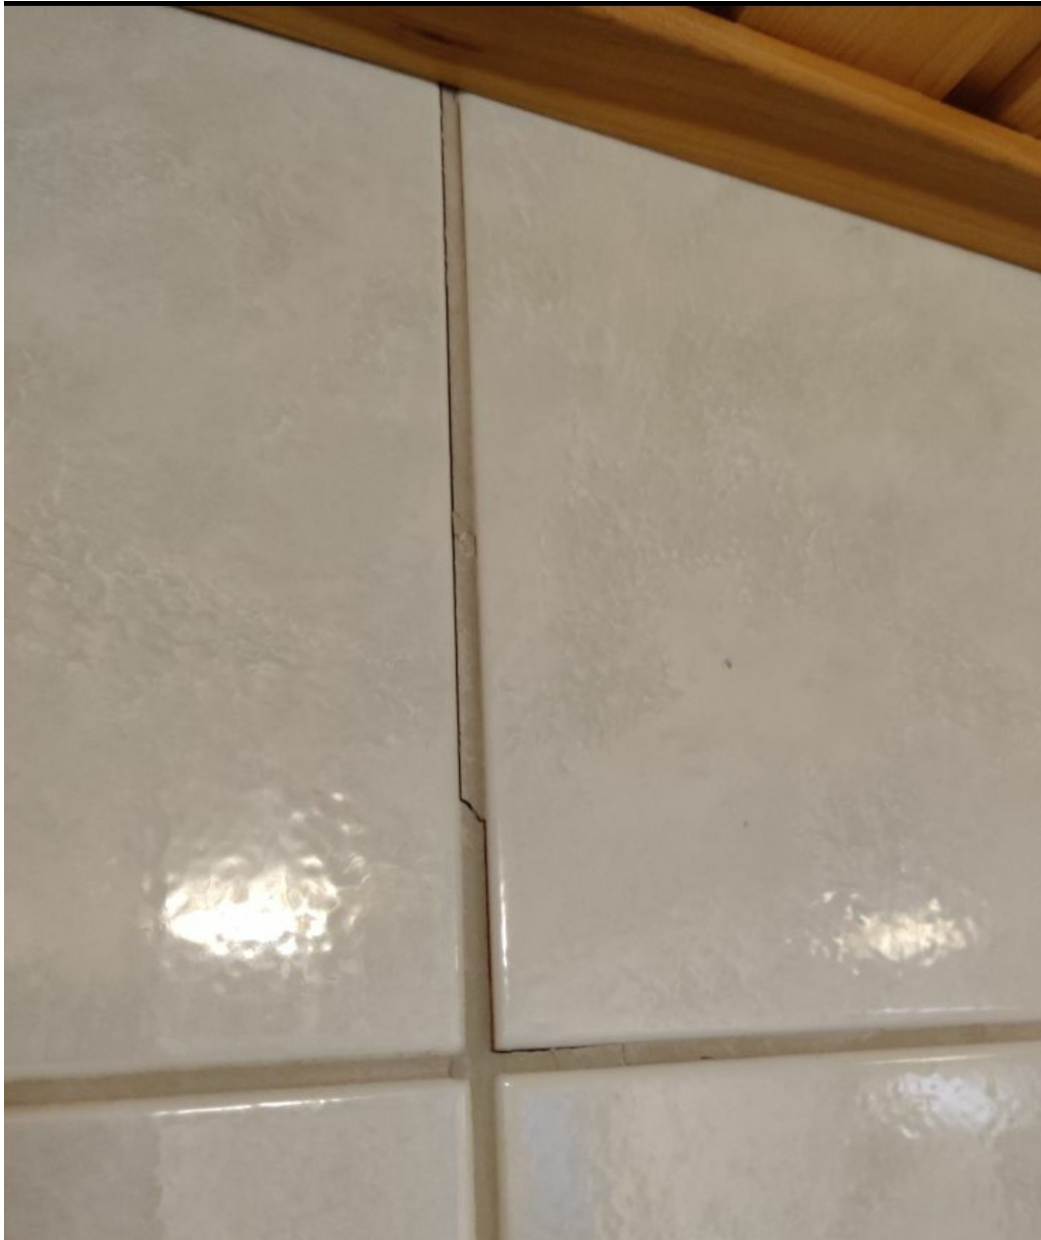
Kuva 19. Pesuhuoneen ja saunan välisen seinän irronnut kopolaatta.

Toimenpide-ehdotukset. Kopotestissä löytynyt laatta asennetaan uudestaan paremmin paikoilleen. Pesuhuoneen WC-istuin tiivistetään saniteettisilikonilla.

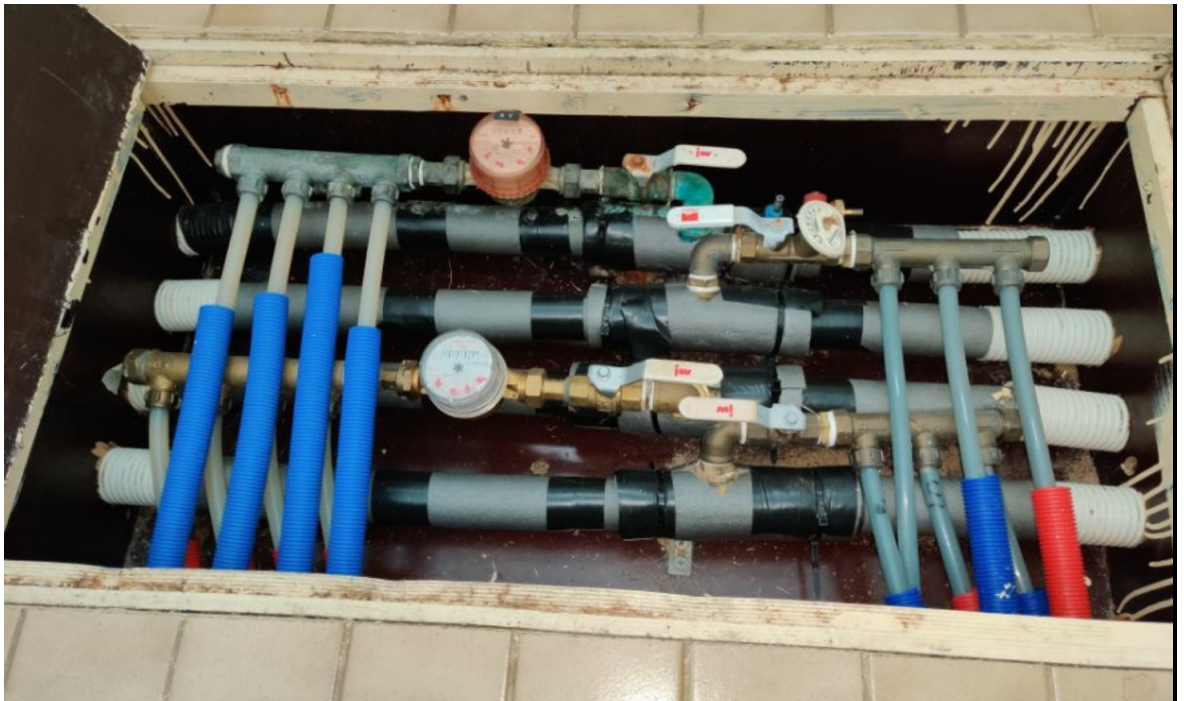
Kyseinen syvennys kuivatettiin silloin ja asunnoille 2 ja 3 tehtiin kosteuskartoitus VV-kuivaus Oy:n toimesta syyskuussa ja myöhemmin uudelleen tarkastusmittaus marraskuussa. Heidän raporttinsa mukaan asunnoista ei havaittu normaalista poikkeavaa kosteutta. Ainoastaan asunto 3:sta kyseessä olevasta makuuhuoneesta havaittiin muurahaisia ja jakotukkisyvennyksen seinämien vaneriset alaosat olivat märkiä (100–145).

Kuva 20. Jakotukkisyvennyksessä tapahtunut vesivahinko vuonna 2017.

Ei toimenpiteitä.
