# 1920-luvulla rakennetun kylä- koulun alapohjan kunnostus

Pasi Jokivalo

OPINNÄYTETYÖ  
Joulukuu 2020

Rakennusalan työnjohdon tutkinto-ohjelma  
Rakennusmestari

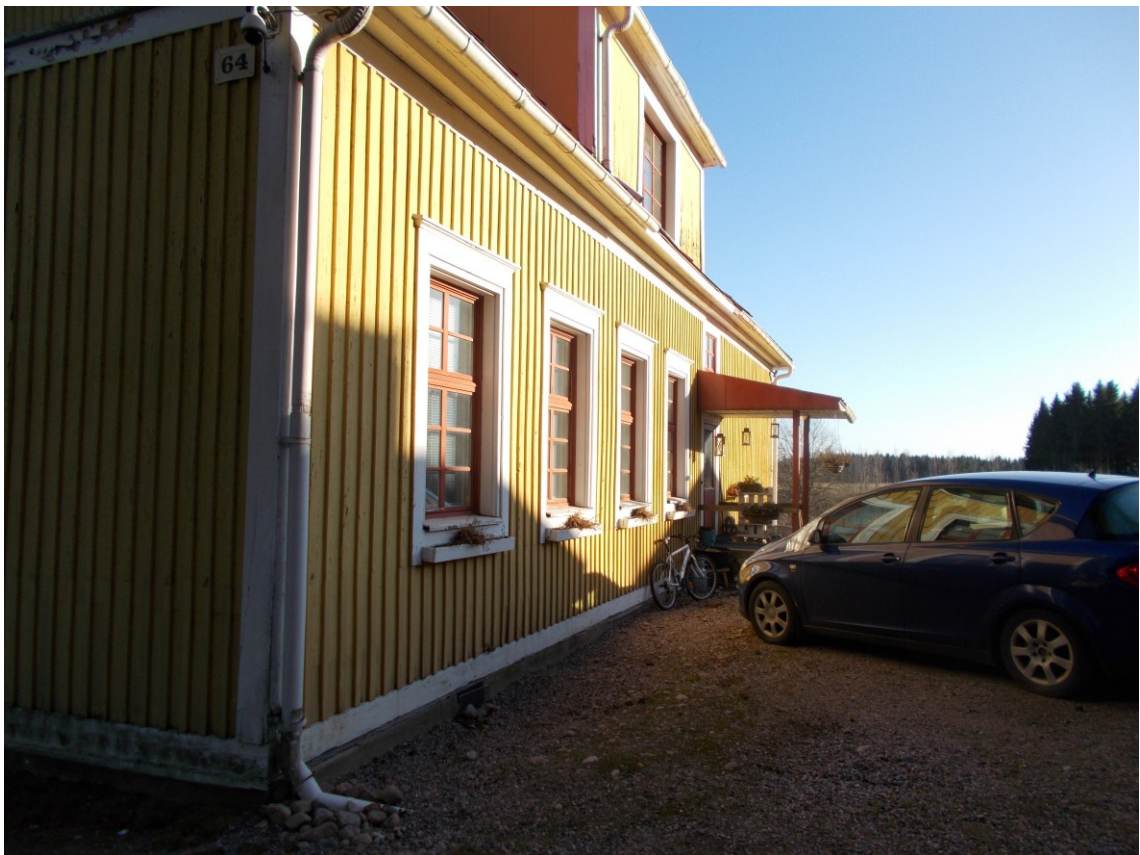
Maanpinta viettää pohjoisen puolella kohti rakennusta. (kuva 1) Jonka johdosta hulevedet valuvat rakennuksen alapohjaa kohti.

Kuva 1. Maanpinnan kaltevuus rakennusta kohti.

- orgaanisen jätteen poisto ryömintätilasta
- ulkopuolisen maanpinnan kaatojen korjaus pois päin rakennuksesta
- salaoja ja hulevesijärjestelmän rakennus
- alapohjan tuuletusluukkujen lisääminen keittiön osalta
- betonisten portaiden purku etelä seinältä
- lisäselvityksiä keittiön ryömintätilan kunnosta

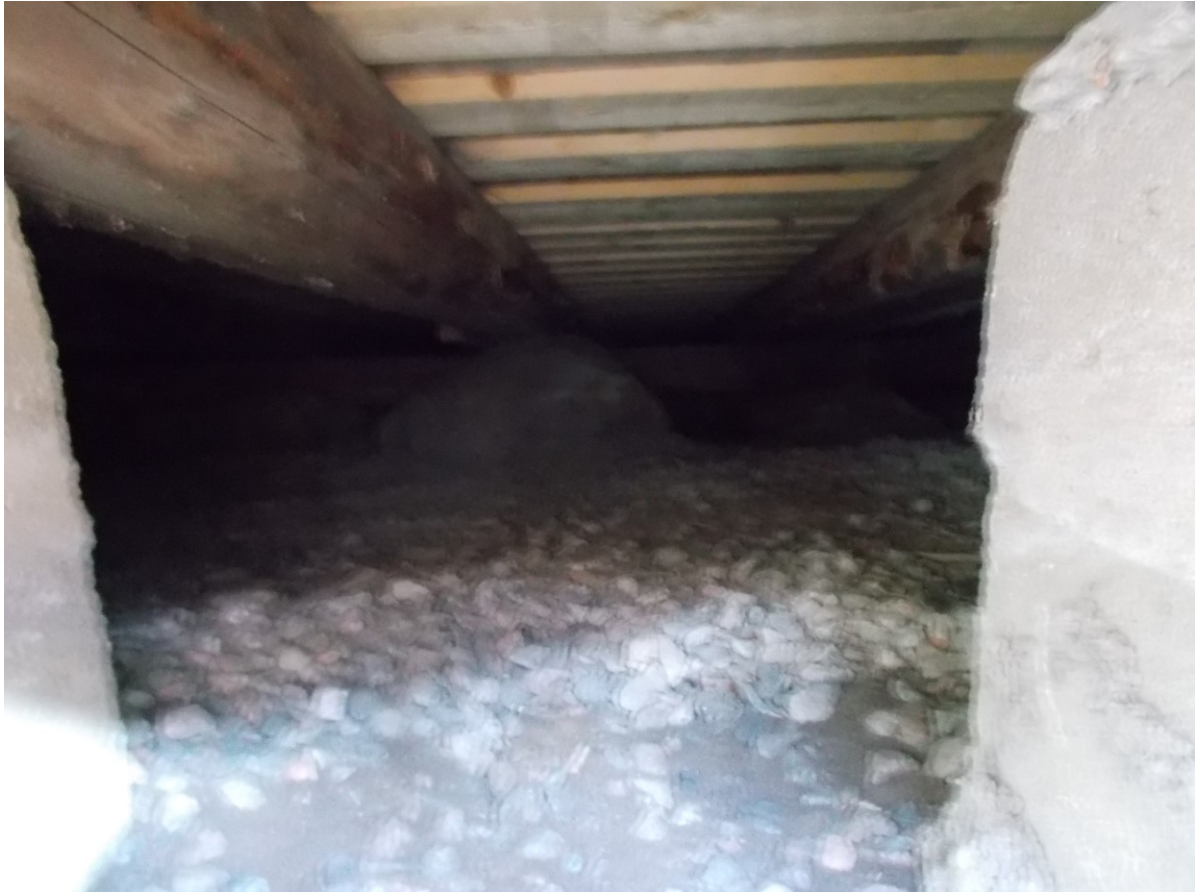
Ryömintätilan korkeus rakennuksen pohjoisseinällä n. 30cm, pohjoisen puoleinen osuus ryömintätilasta saneerattu 5-10 vuotta sitten. Tarkasteltaessa ei todettu tehdyissä saneeraustoimenpiteissä olennaisia puutteita tai virheitä. (kuva 2)

Kuva 2. Pohjoispäädyn ryömintätilaa

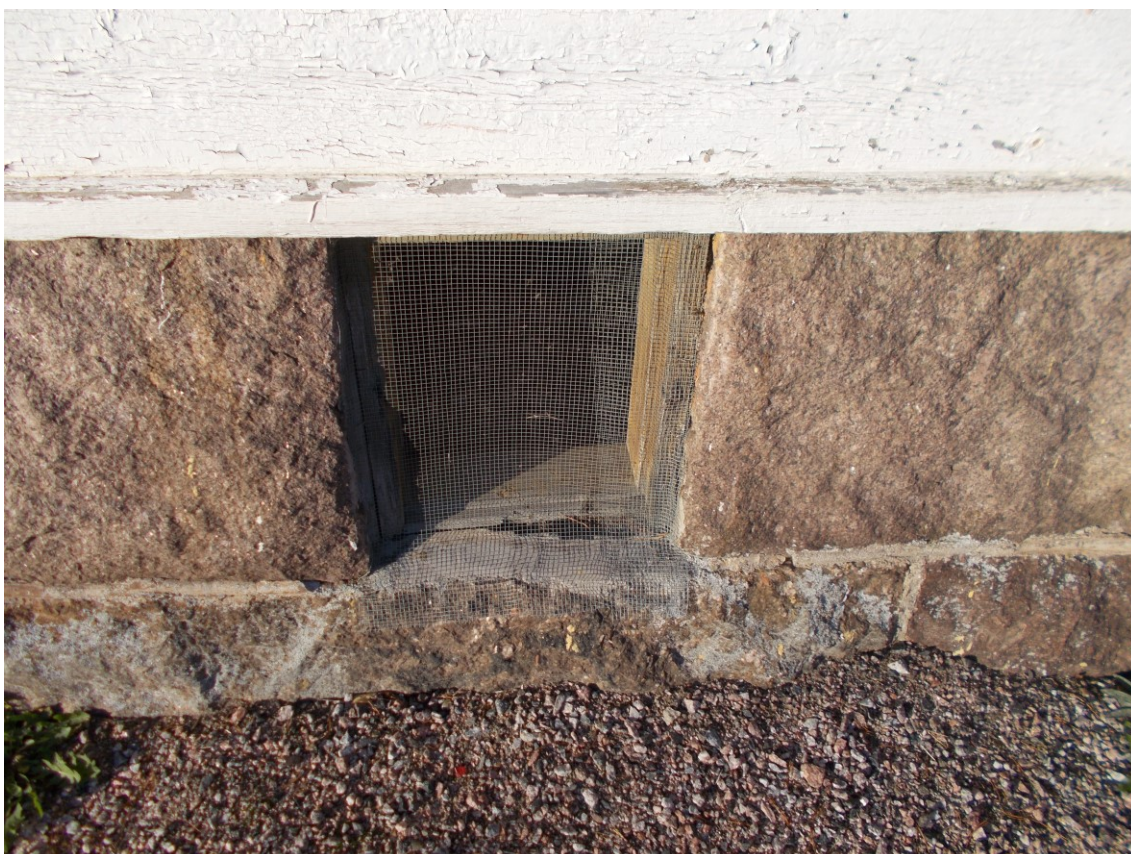
Keittiön länsiseinällä maanpinnan kaato on riittävä mutta johtuen kivijalan korkeudesta (30cm) maanpinta lähellä alinta hirttä. (kuva 3) Länsisivulla yksi tuuletusluukku 30x40cm.

Lännenpuoleisen tuuletustilan koko n. 150m<sup>2</sup>, lämpötila ryömintätilassa 12 Celsius, ryömintätilan kosteus 80%.

Lännenpuoleisessa ryömintätilassa jonkin verran sinne kuulumatonta orgaanista ainesta.

Kuva 3. Länsi puolen tuuletusluukku

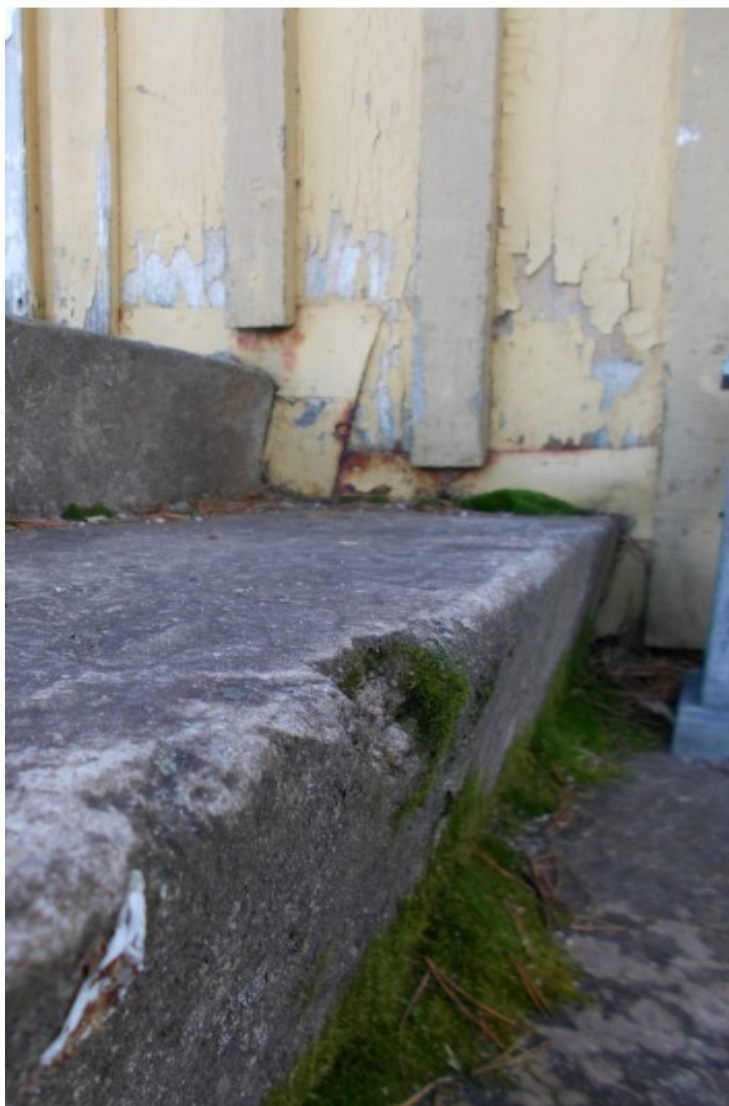
Etelän puoleisella seinällä hirsirunkoon kiinni valetut betoniportaat, sekä tukittu ilmanvaihtoaukko (paljastui asukashaastattelussa). (kuva 4) Peltiset ylösnotot päästävät vettä läpi rakenteeseen.

Kuva 4. Seinään kiinni valetut betoniportaat

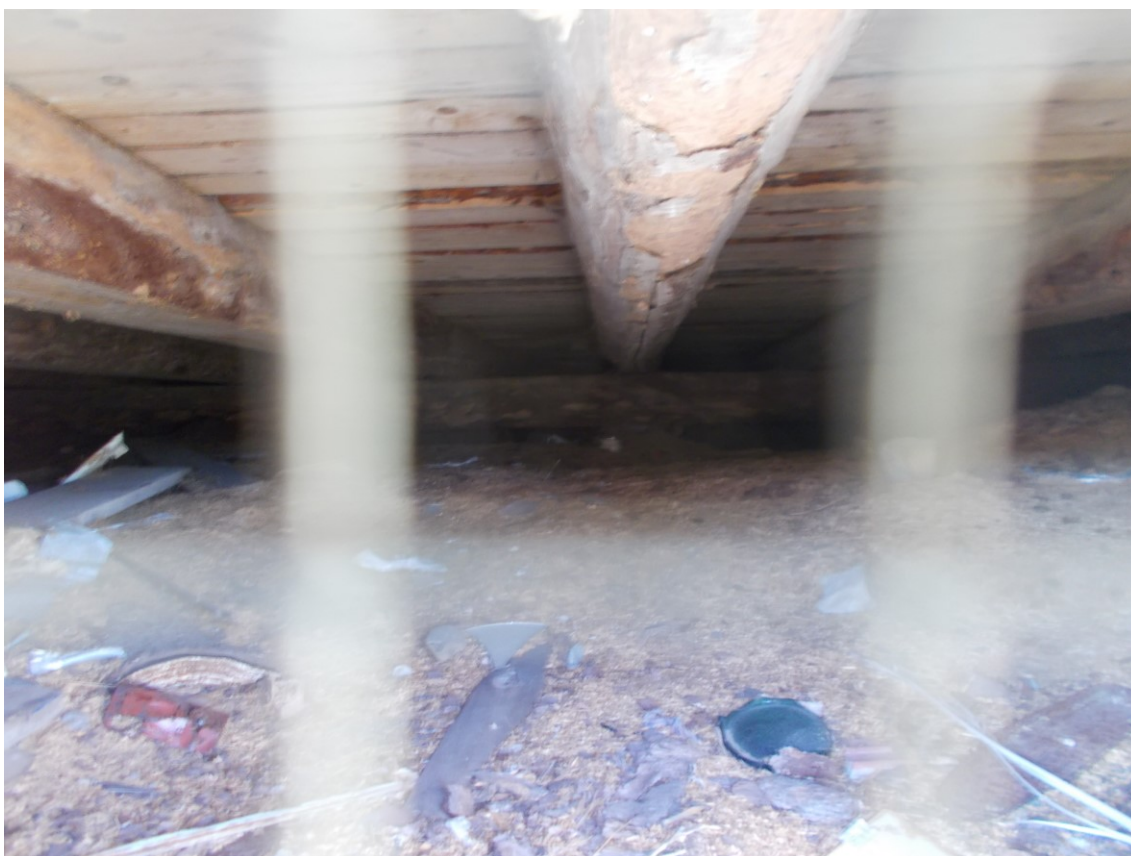
Idän puoleisella sivulla maanpinta viettää poispäin rakennuksesta ja kivijalka nousee n.120cm korkuiseksi. Tällä sivulla ryömintätilan korkeus 40cm-90cm, ryömintätila on ilmeisesti alkuperäiskuntoinen. Tarkasteltaessa ryömintätilaa, sieltä löytyi jonkin verran orgaanista rakennusjätettä sekä muuta rojua. Aistinvaraisesti tarkasteltaessa ei ilmennyt tunkkaisuutta, eikä esim. lahovaurioita. Ilmeisesti tällä kohtaa ilmanvaihto on ollut riittävä, ja alkuperäinen rakenne on mainituista epäkohdista huolimatta toiminut. (kuva 5)

Kuva 5. Itäpään ryömintätila

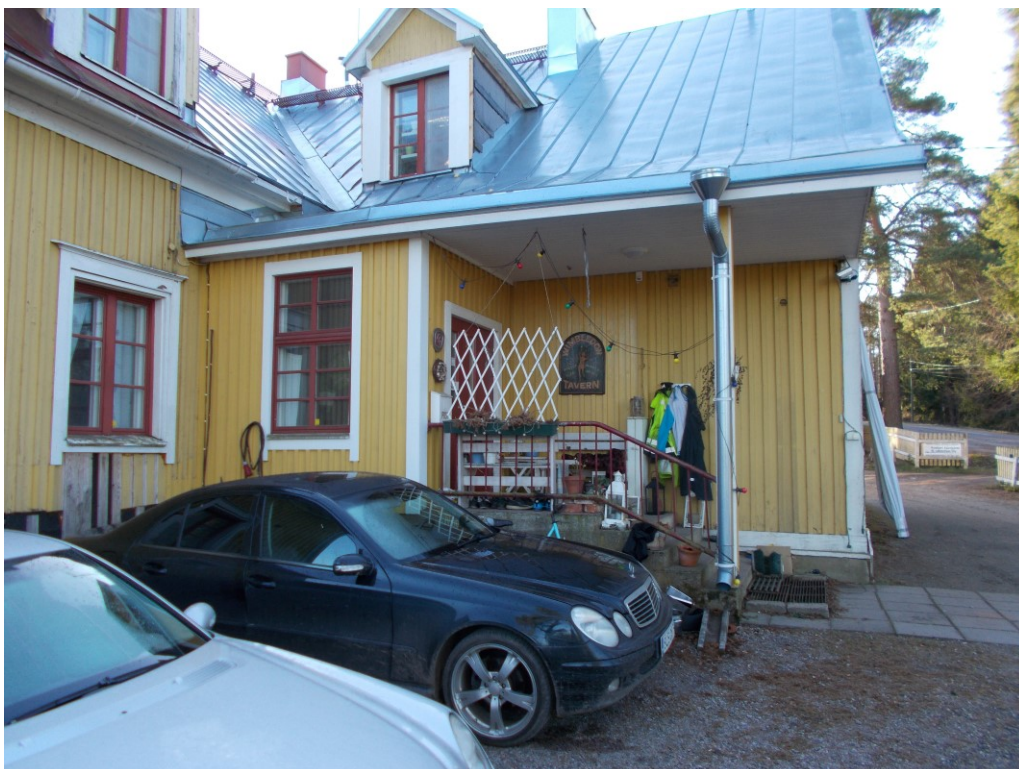
Opinnäytetyön kohteena olevassa rakennuksessa alapohjan tuuletusluukku on tukittu vuonna 1989 tehdyn saneerauksen yhteydessä. Tällöin rakennuksen hirsirunkoa vasten on valettu betoniportaati sisäänkäynnin muutostyön yhteydessä (Kuva 8), tämä on vaurioittanut alapohjarakenteiden lisäksi myös talon hirsirunkoa. Lattian pintamateriaali on vaihdettu käyttömukavuuden vuoksi hengittämättömään muovimattoon, joka ei sovellu talon muuhun rakenteeseen.

Kuva 8. Valetut betoni portaati tuuletusluukun eteen sekä hirsirunkoa vasten. (itse otettu valokuva)

Tuuletukselta parannetaan avaamalla 1980-luvulla suljettu tuuletusluukku sekä poistamalla 1980-luvulla sinne jätetyt rakennusjätteet.

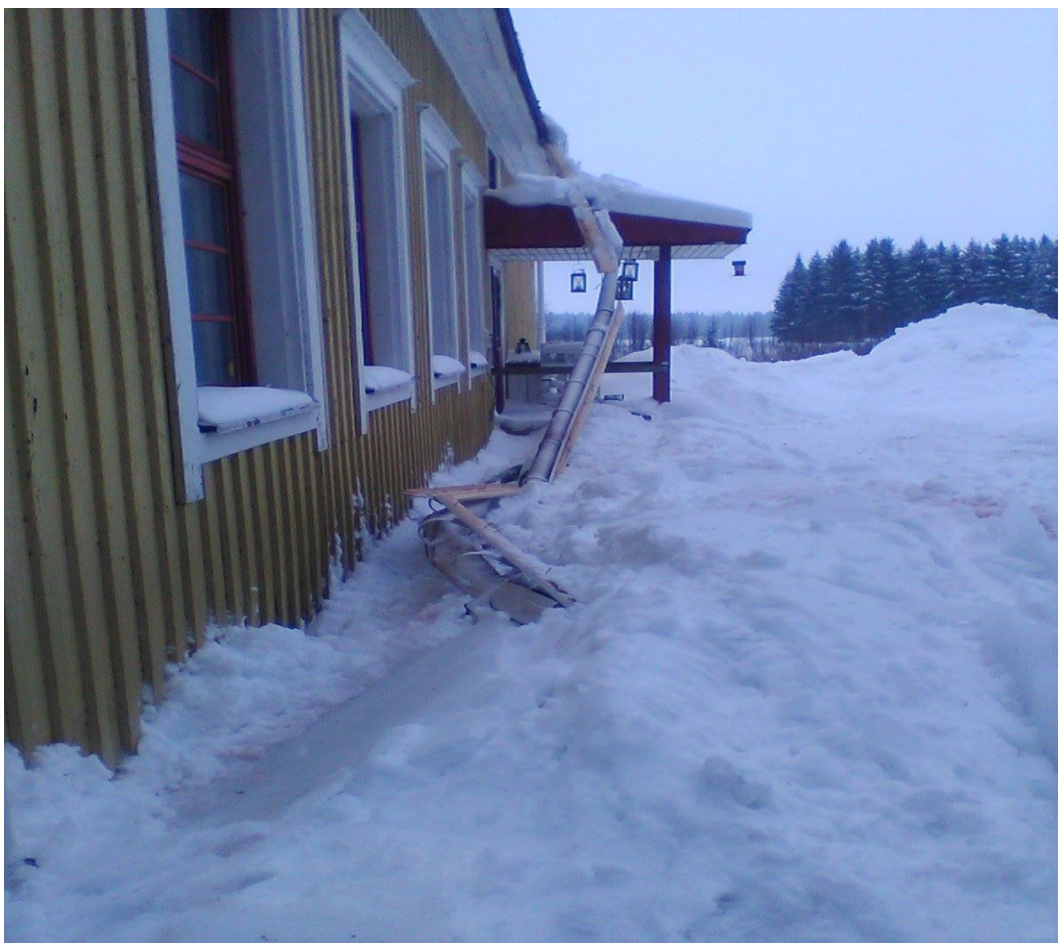
Suunnitteluvirhe peltikatossa konesaumapeltiin ei suunniteltu jalkarännejä, jonka johdosta räystäskourut ovat rasitukselle alttiita ja saattavat tulla lumen painosta alas. (Kuva 9) Toimimattomat räystäät päästävät huleveden tippumaan suoraan kivijalan viereen ja näin ollen sadevesi pääsee suoraan alapohjaan aiheuttaen riskin alapohjan kosteusvaurioille.

Kuva 9. Räystäskourut tippuneet suunnitteluvirheen ja lumen painon johdosta (Kosken kiinteistö & rakennus Oy 2019)

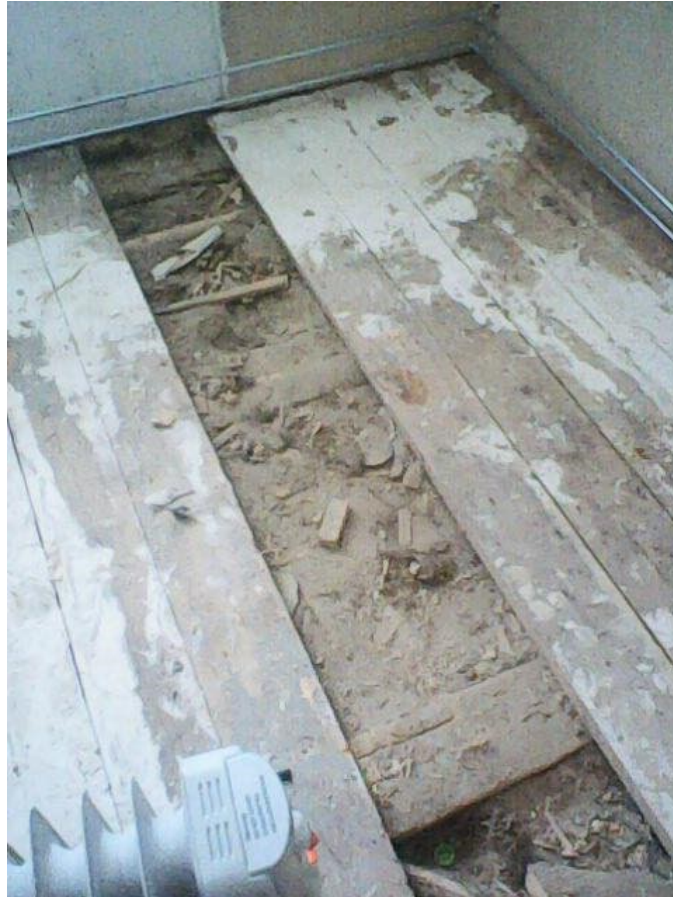
Purkutyöt aloitetaan poistamalla kaapistot sekä avaamalla lattiarakenne. Keittiö ali paineistetaan purkutyön ajaksi sekä pölynhallinnan takaamiseksi. Lattiarakenteessa käytetty muovimattoa, jonka alla lattialankut kiinnitettynä ristikoolaukseen. (Kuva 13) Ristikoolauksen välissä osin painunut sahanpuru, pehkueriste sekoi-tettuna hienoon hiekkaan. Ristikoolaus naulattu runkohirteen, jossa eristettä vä-lissä, runkohirren alareunaan naulattu koolaus, jonka päällä lauta ja tervapaperi. Runkohirsissä, lattianrungossa sekä eristeessä havaittavissa lahovaurioita. Run-kohirsistä poistetaan lahovauriot ja rakenne uusitaan tarvittavilta osin. Lattian runkopuut poistetaan sekä lattian eriste poistetaan. Ryömintätila kohteessa ma-tala, sekä lattianrunko osittain maanvarassa.

Kuva 13. Vanha lattiarakenne, muovimatto poistettuna.

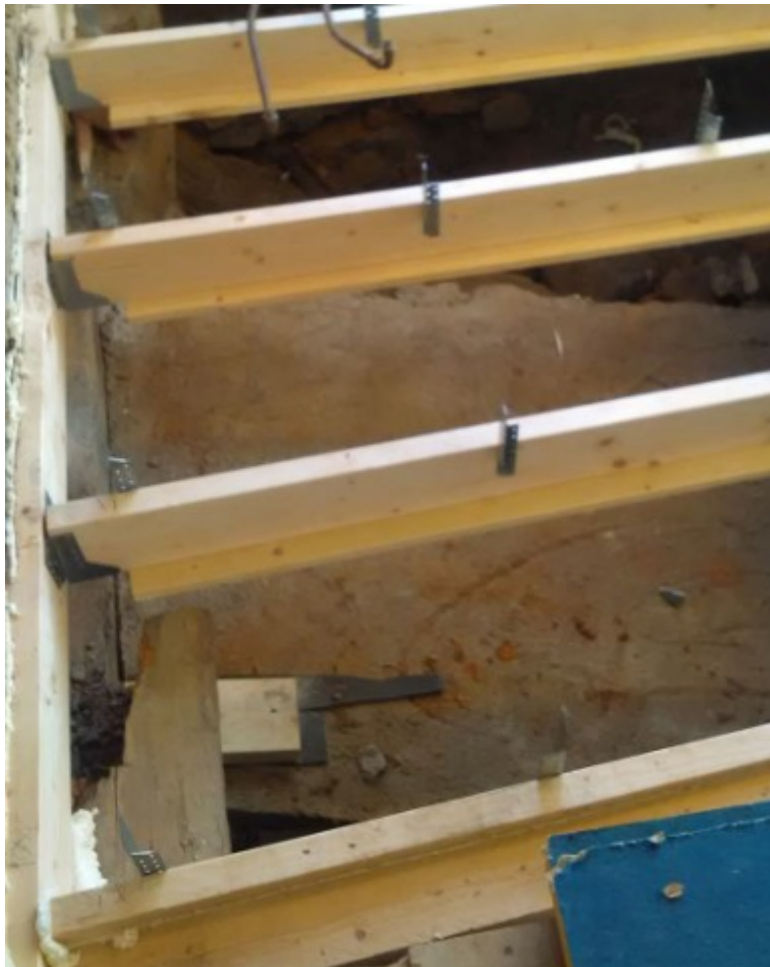
Kuva 15. Lattiarakenteen tekoa.

Eristeeksi 150 mm ekovilla levy. Seuraava runkopalkki 48 mm x 98 mm laitetaan kannatinraudoilla (kuva 15) poikittain edelliseen kerrokseen nähden 600 mm välein. Laitetaan 100 mm ekovilla levy sekä ekovilla ilmansulkupaperi, joka kiinnitetään lattian runkoon niitein.
