## Talousrakennusten vesikattojen kuntoarvio

Case Röysköläntie 33 Ilmajoki

Opinnäytetyö  
Syksy 2020  
SeAMK Tekniikka  
Rakennustekniikka, Insinööri (AMK)

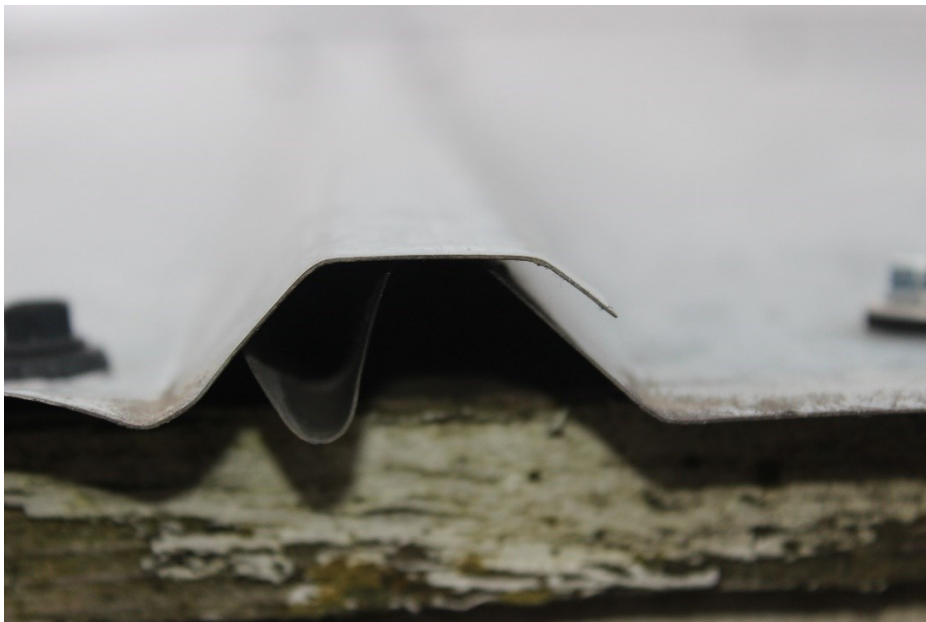
Kuva 5. Katepeltien saumakohta.

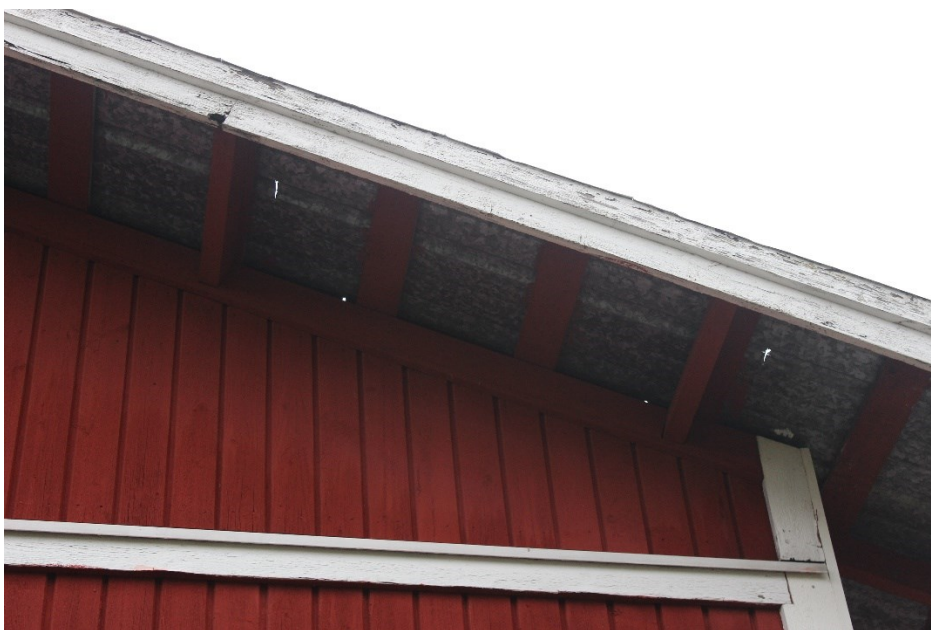
- Peltikate on kärsinyt myrskyvaurioita reuna-alueilla, jolloin osa peltikatteesta on päässyt irtoamaa kiinnityksestään. Vauriot näkyvät kuvassa 6.
- Kate on tasaisen himmeä.
- Ruostetta ei ollut havaittavissa.

Kuva 6. Reikiä katepellissä, rakennuksen eteläpäädyssä.

Välittömänä toimenpiteenä tulee rakennuksen molemmissa päädyissä, lappeen molemmilla puolilla reunimmaiseta pellit korvata uusilla, myrskyvaurioiden vuoksi.

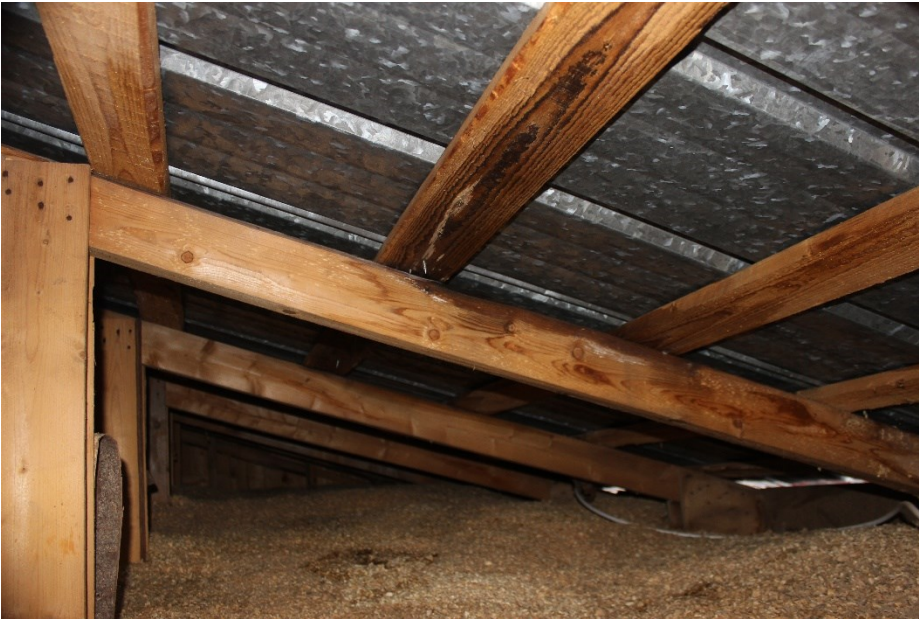
- Ruoteet ovat kärsineet vaurioita, jotka ovat heikentäneet niiden lujuusominaisuuksia varsinkin kiinnitysten kohdista. Esimerkki löytyy kuvasta 7.
- Ennen alkuperäisen naulakiinnityksen vaihtoa tiivisteellisiin ruuveihin on päässyt syntymään vuotovaurioita. Sadevedellä on ollut reitti ruoteisiin ylösnousseitten naulojen seurauksena.
- Aluskatteeton rakenne on omalta osaltaan lisännyt ruoteisiin kohdistuvaa kosteusrasitusta.

Kuva 7. Kosteusvahinko ruoteessa.

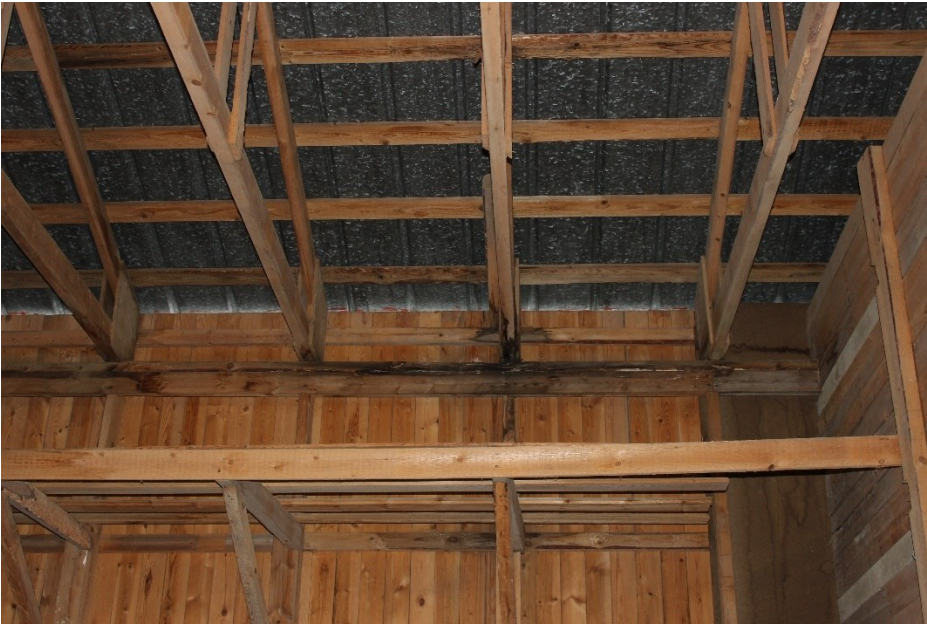
- Silmin havaituista vaurioista päätellen vesikatto on vuotanut useita vuosia, kuten kuvasta 8. nähdään.
- Tuulenojaimien puute eristetyssä yläpohjassa aiheuttaa tuulisella säällä eristepurun kulkeutumista lato-osan varastointitiloihin. Kuvat 9. ja 10. ovat otettu tästä tilanteesta.

Kuva 8. Aluskatteeton rakenne ja vuotovaurio.

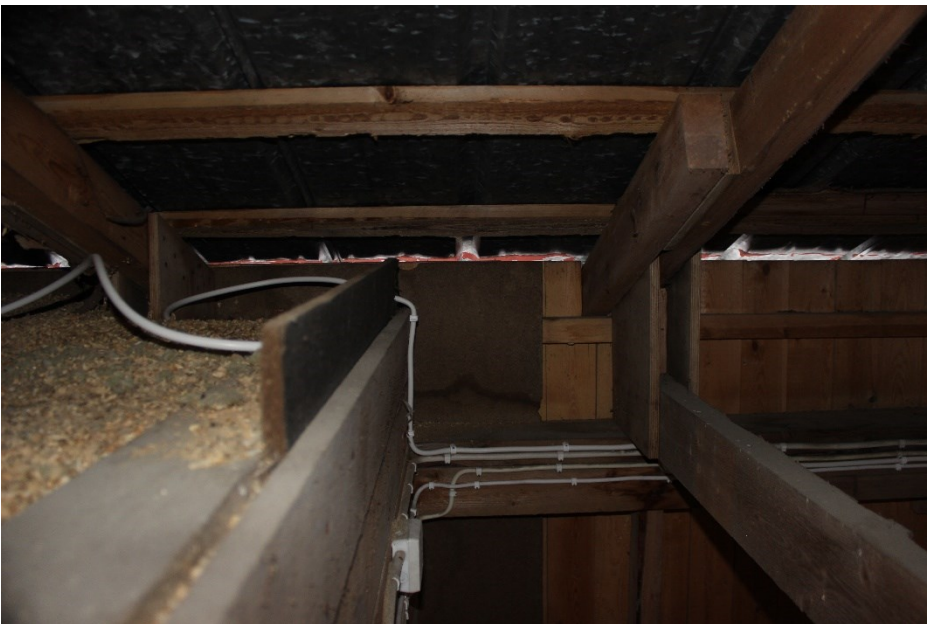
Kuva 9. Tuuletusrako katteen ja ulkovuorauksen välissä, sekä puuttuvat tuulenojaimet.

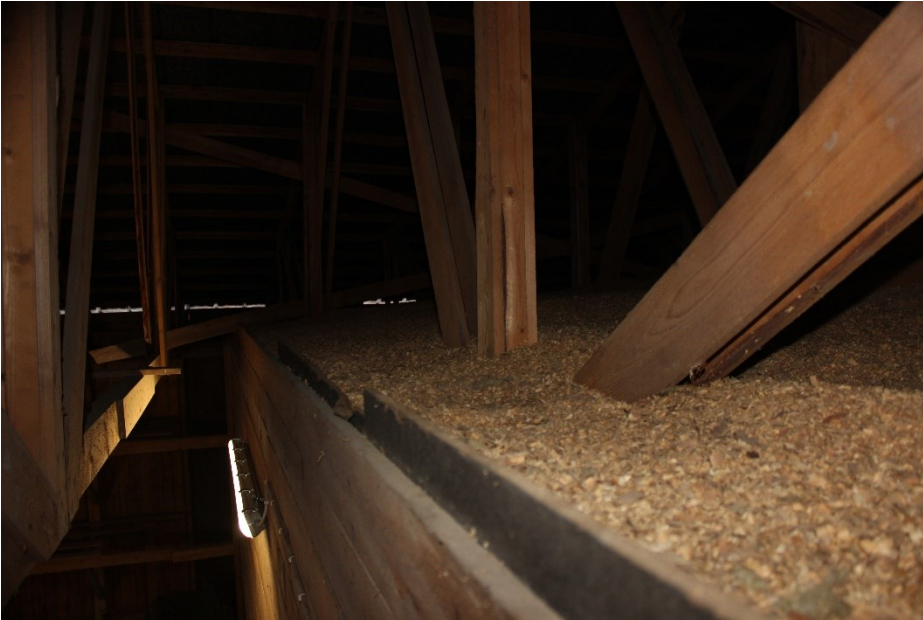
Kuva 10. Liian matala purueristeen reunus.

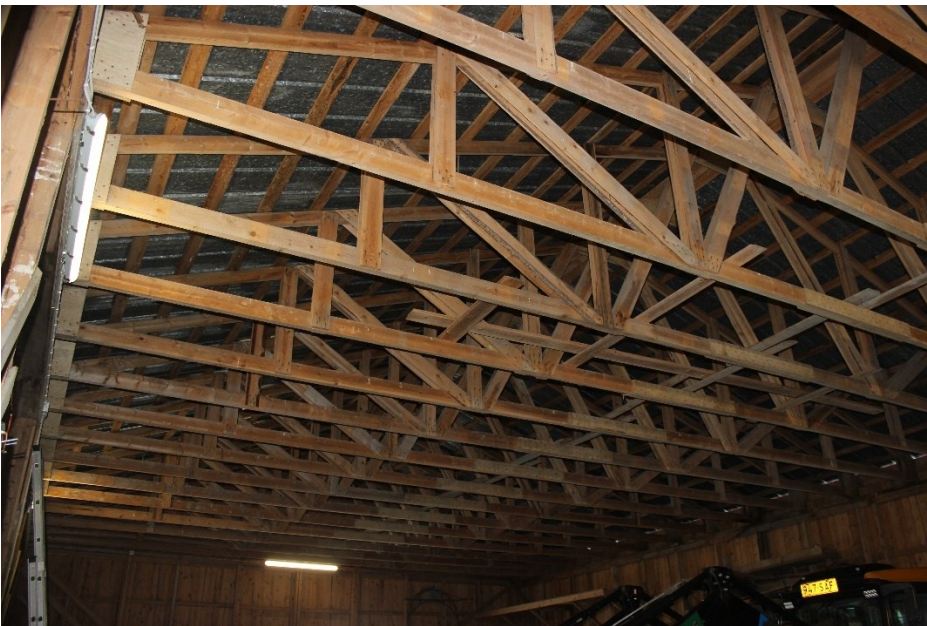
- Kondensoitunut vesi, sekä katon vuotovedet yhdessä ovat aiheuttaneet vaurioita kattoristikoille.
- Ristikoiden valmistuksessa on käytetty pelkästään korroosionestottomia nautoja. Tästä syystä naulat ovat ruostuneet.
- Ulkopuolelta kattoa tutkiessa havaittiin katon lappeiden olevan paremmassa ryhdissä lato-osan päällä, kuin pajaosan yläpuolella. Poikkeuksena edelliseen ovien kohdat, joissa palkkien roikkuminen näkyy selvästi katolla. Pajaosan päällä oleva osa katto on menettänyt vesikatolta vaadittavan tasomaisuutensa. Tämä johtuu

Kuva 11. Kattoristikoita.

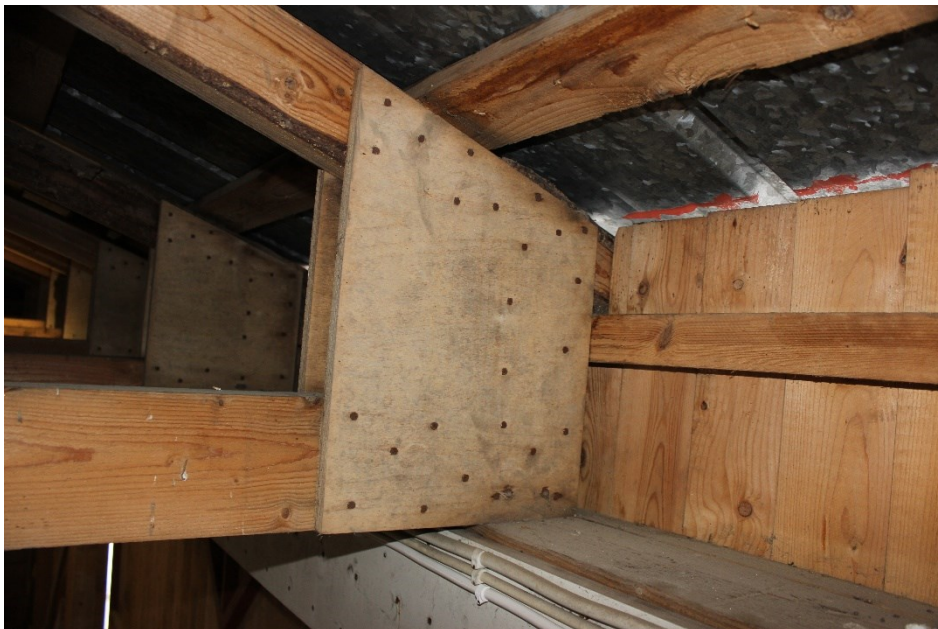
Kuva 12. Ristikon tukipinta.

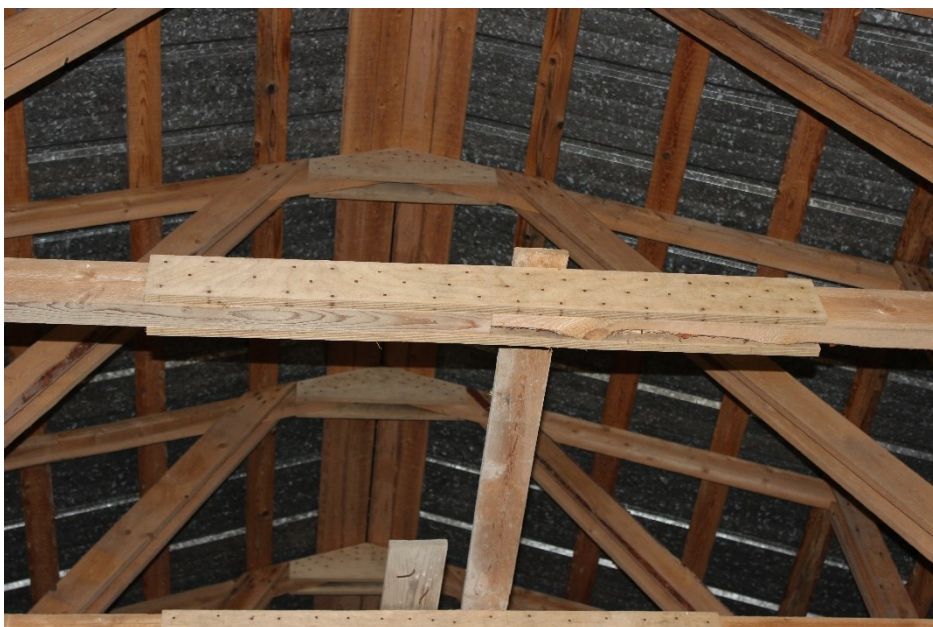
Kuva 13. Alapaarteen jatkos ja harjataite.

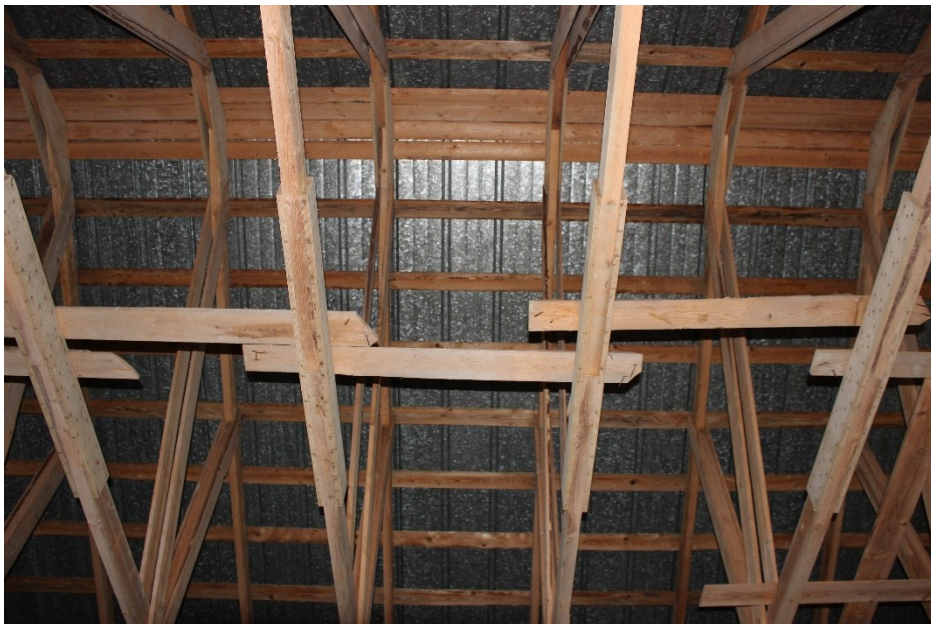
Kuva 14. Alapaarteen sivuttaistuenta.

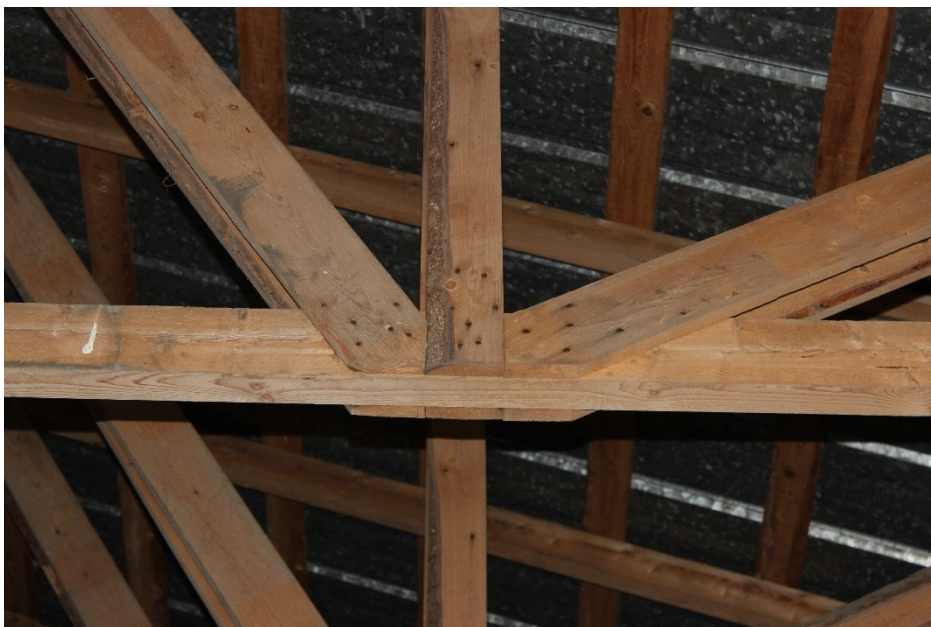
Kuva 15. Sauvojen naulaliitos.

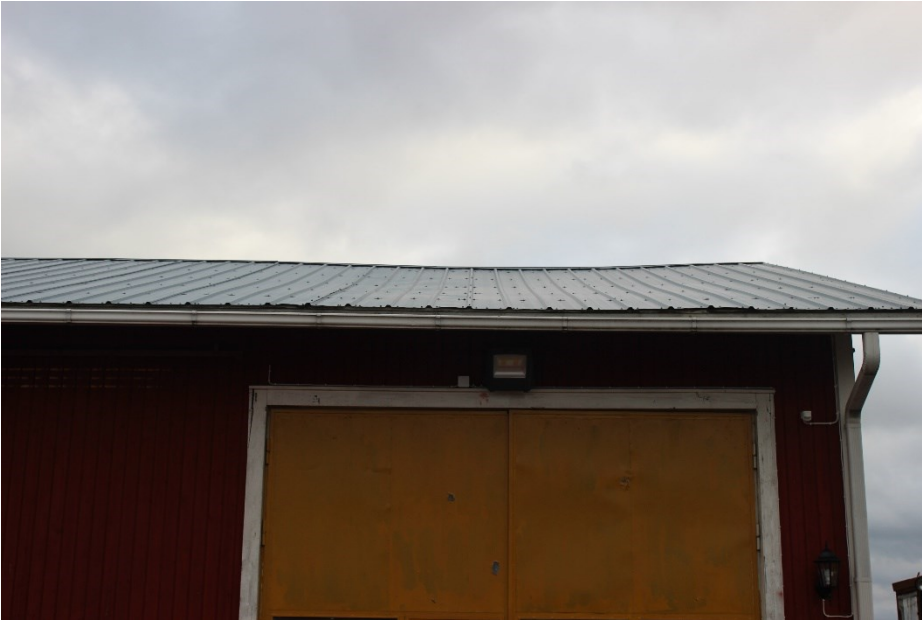
Kuva 16. Notko katossa pajaosan yläpuolella.

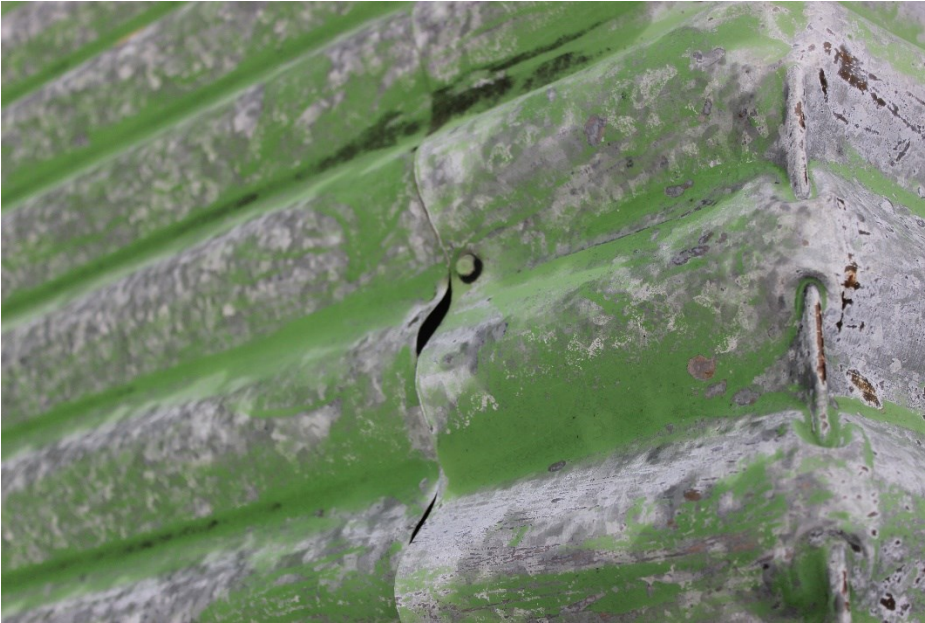
Kuva 17. Rako katepellin ja harjalistan välissä.

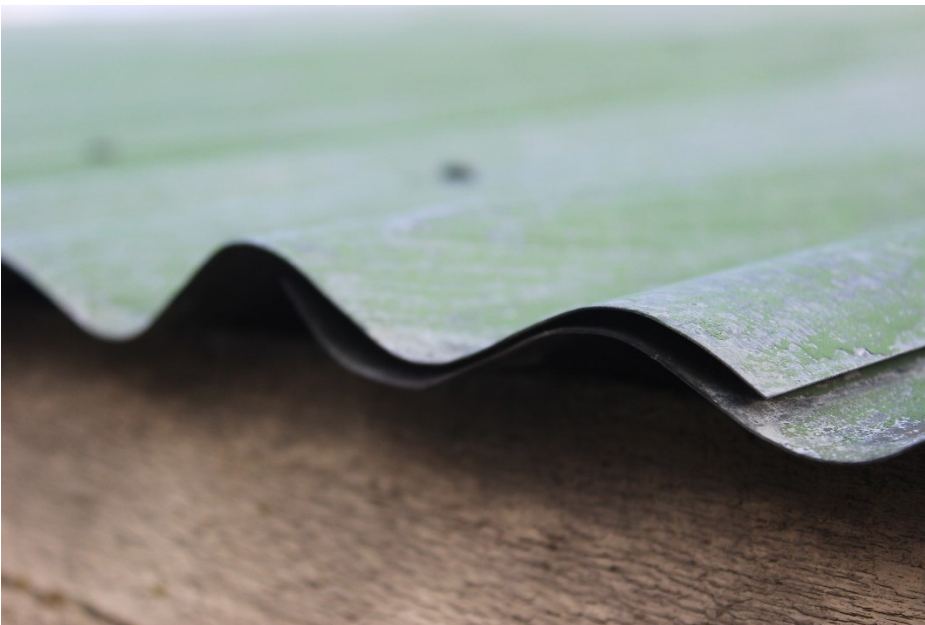
Kuva 18. Peltikatteen limitys.

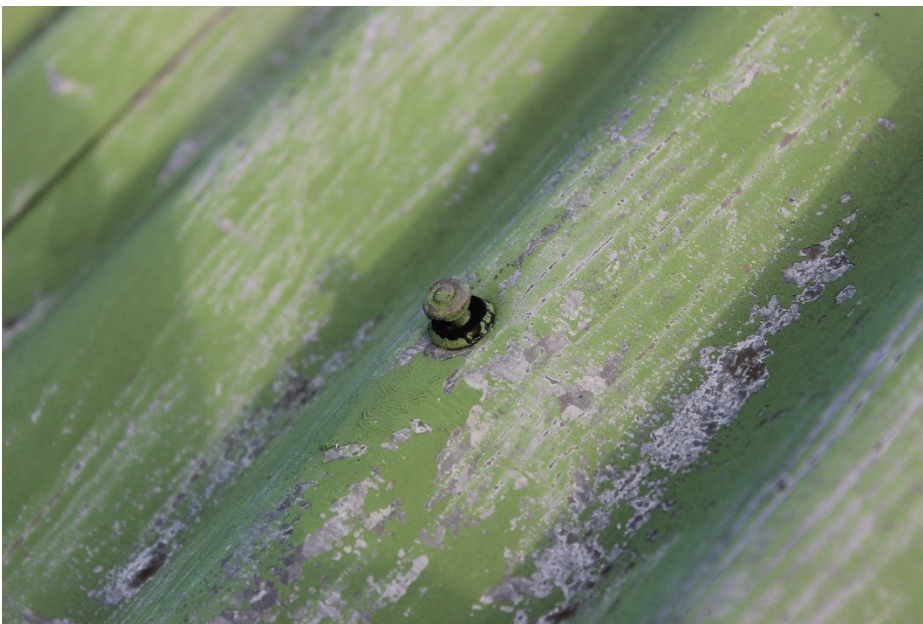
- Pääosin naulaus vastaa tiukasti alustaansa, mutta yksittäisiä nauloja on noussut alustastaan ylös (kuva 19.).
- Peltikattonaulat ovat ajalta, jolloin EPDM-kumitiivistettä ei vielä käytetty. Todennäköisesti naulojen tiivisteet ovat kovettuneet.
- Peltikattonaulojen tiivisteiden halkaisija ei vastaa nykyisiä vaatimuksia.
- Katelevyjien saumakohdissa ei ole kiinnittämiä lainkaan.

Kuva 19. Ylösnoussut peltikattonaula.

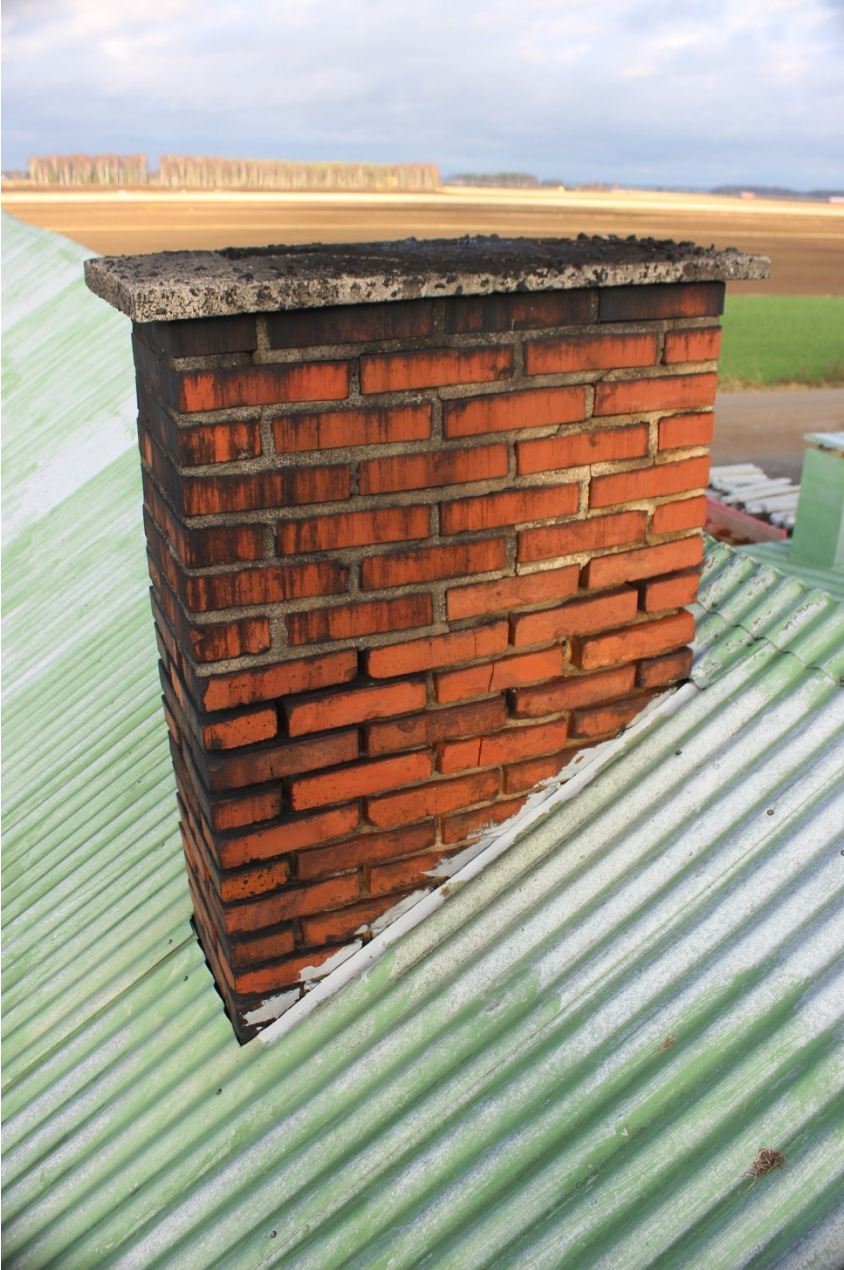
Kuva 20. Savuhormi.

Välittömänä toimenpiteenä tulee suuremman ilmanvaihtohormin ja savuhormin läpiviennit tiivistää vuotovaurioiden aiheuttamien lisävaurioiden ehkäisemiseksi.

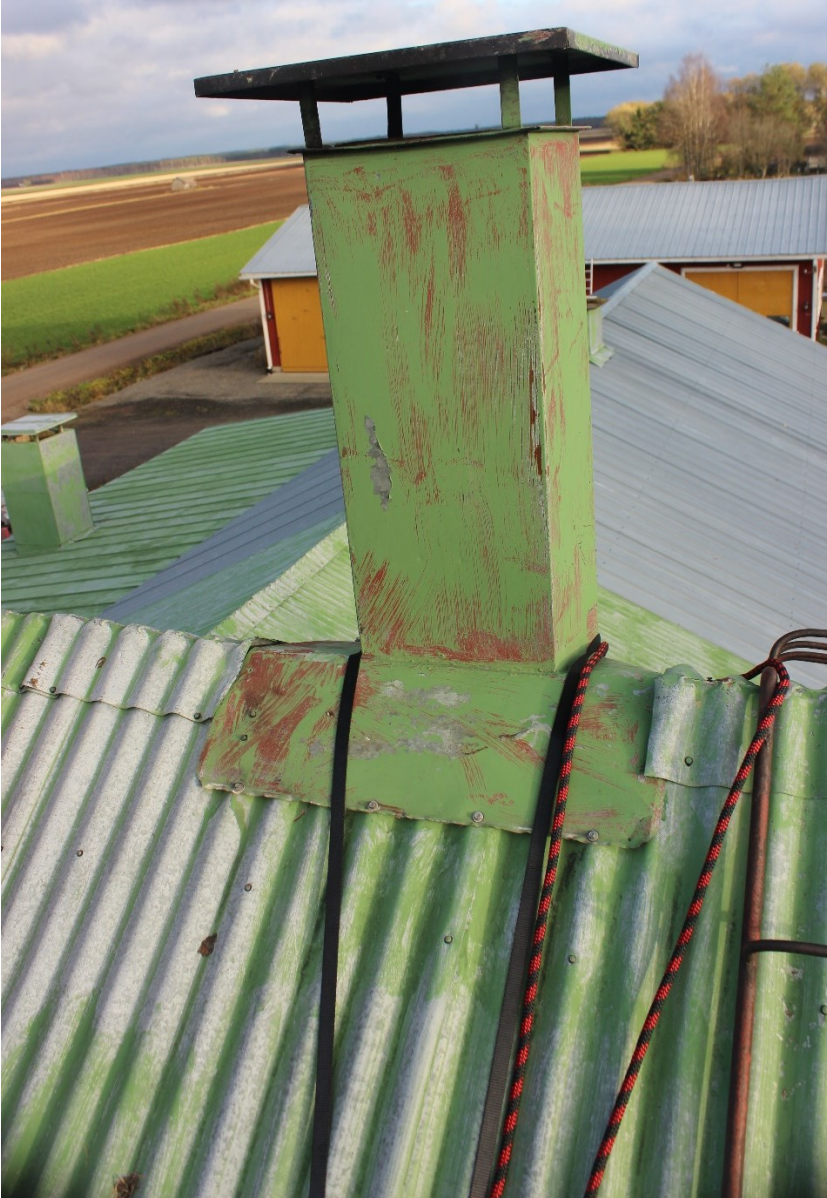
Kuva 21. Eteläpään ilmanvaihtohormi.

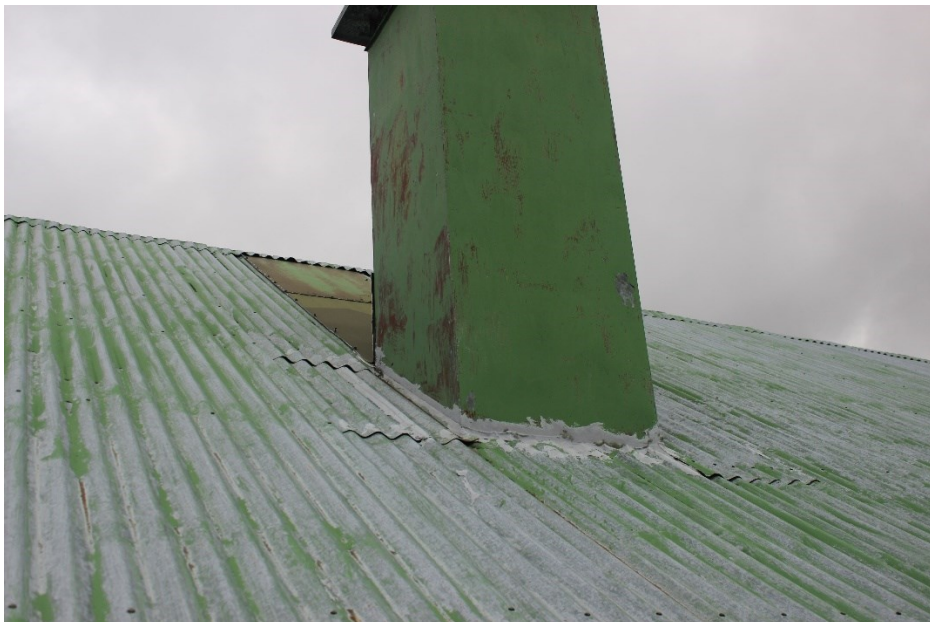
- Tuuletustilasta tutkittaessa havaittiin läpivientien vedenpitävyys huonoksi.
- suuremman ilmanvaihtohormin läpivienti vuotaa sateella. Läpivientä on yritetty jälkikäteen tiivistää massalla vesikaton yläpuolelta. Tuuletustilassa havaittiin, että vuotoa on yritetty ohjata tai kerätä talteen käyttämällä muovia. Korjaustoimenpiteet eivät ole olleet riittäviä. Oleskelutilassa havaitut vuotovauriot johtuvat tästä läpiviennistä.

Kuva 22. Suurempi ilmanvaihtohormi.

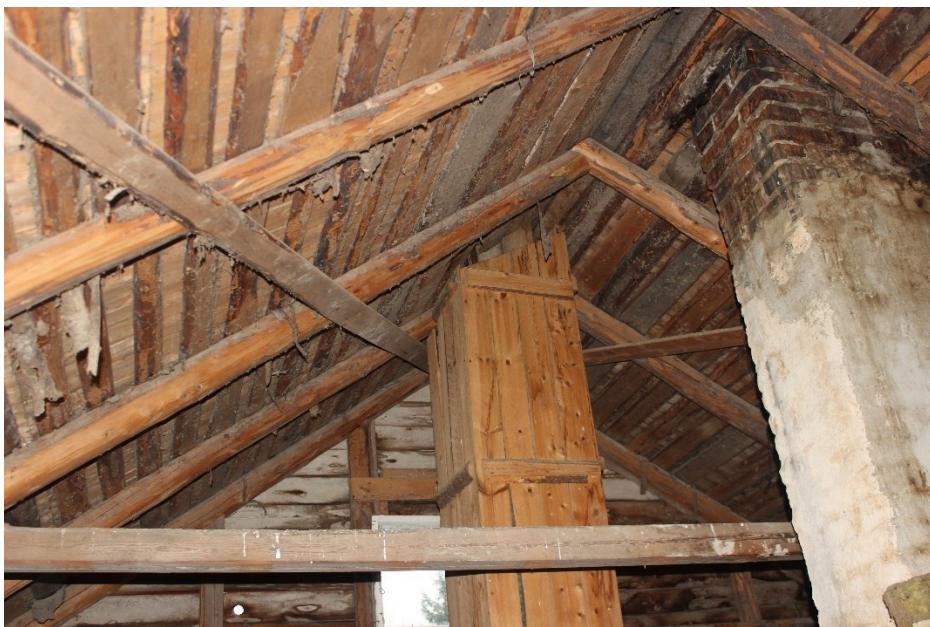
Kuva 23. Savunpoisto- ja ilmanvaihtohormi rakennuksen etelä- päädyssä.

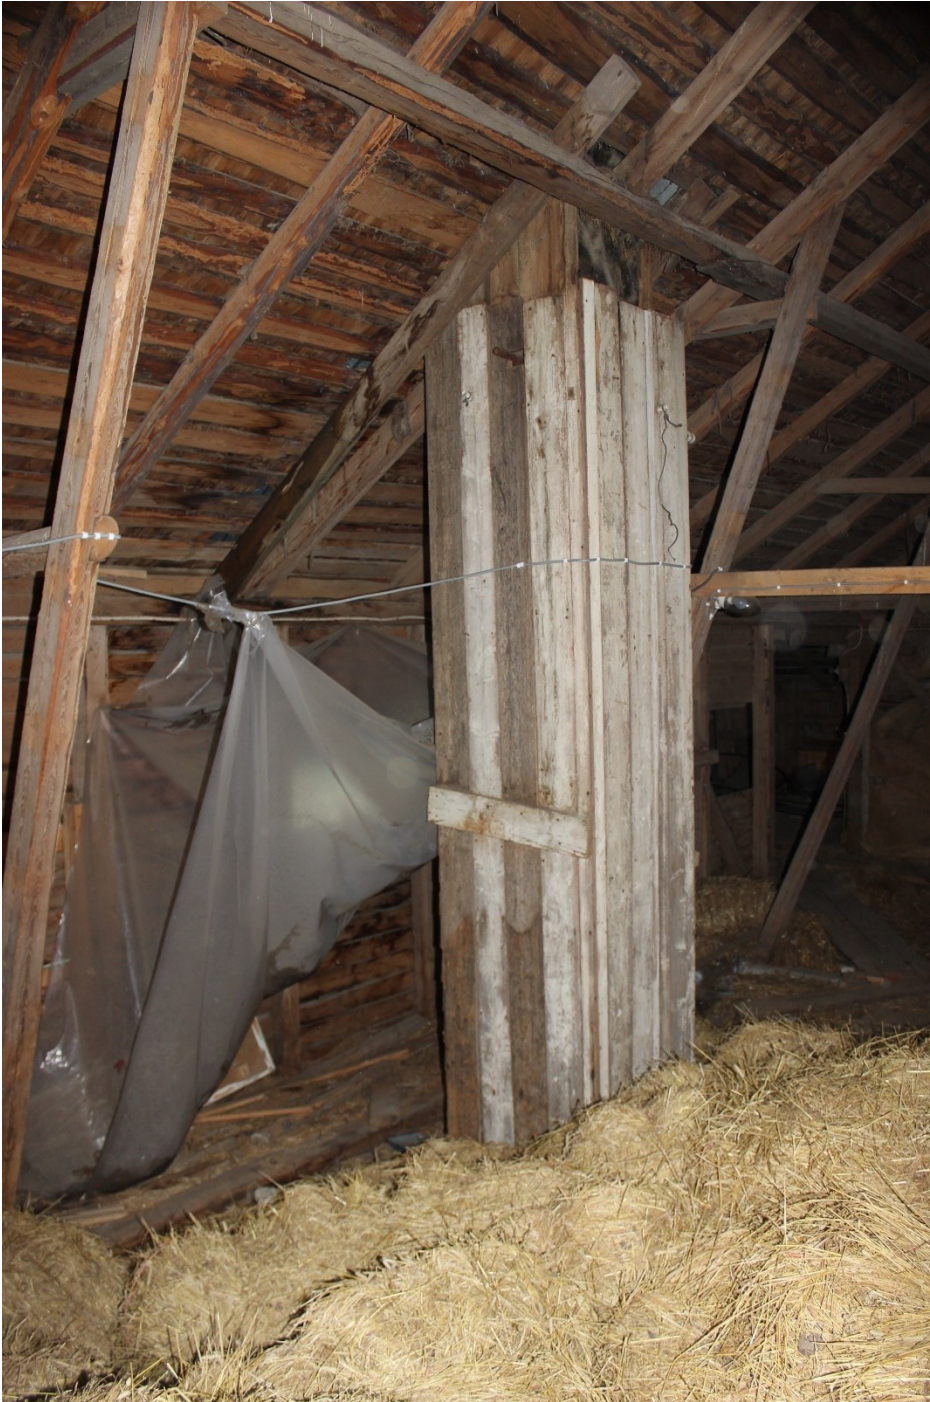
Kuva 24. Suurempi ilmanvaihtohormi.

Kuvassa 24. näkyvällä muovilla on yritetty ohjata tai kerätä talteen läpiviennistä valuvia vuotovesiä. Kyseinen läpivienti on aiheuttanut näkyvää vuotoa myös oleskelutiloihin.

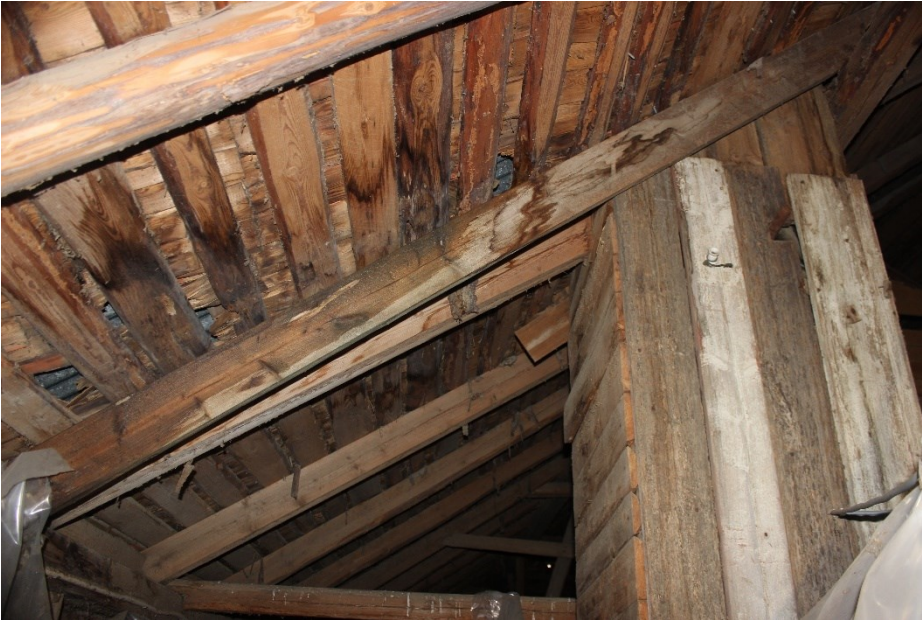
Kuva 25. Suuremman ilmanvaihtohormin vuotovaurioita.

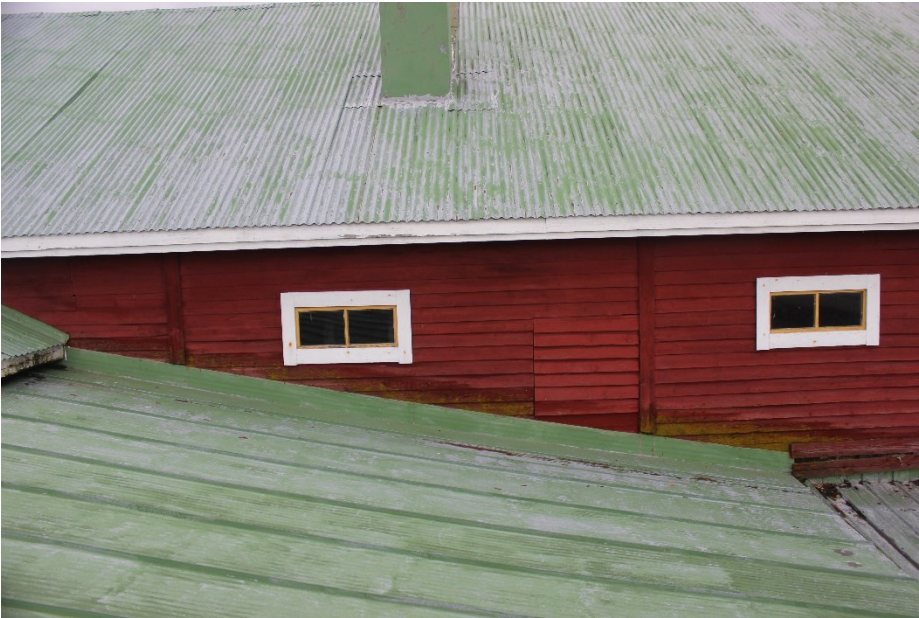
- Etelä- ja pohjoispäädylly on sadevesi ohjattu alemmalle katolle.
- Osittain puuttuvat räystäskourut itälappeella ja osittain puutteelliset seinänvieruspellitykset tässä opinnäytetyössä käsittelemättömän laajennusosan vesikatolla ovat aiheuttaneet vauriota rakennuksen ulkuvuoraukseen.
- Rakennuksen ulkoseinät vaurioituvat katolta putoavasta vedestä.

Kuva 26. Puutteelliset räystäskourut.

Välittömänä toimenpiteenä tulee räystäskourut ja syöksytorvet asentaa rakennuksen molemmille lappeille lisävaurioiden ehkäisemiseksi.

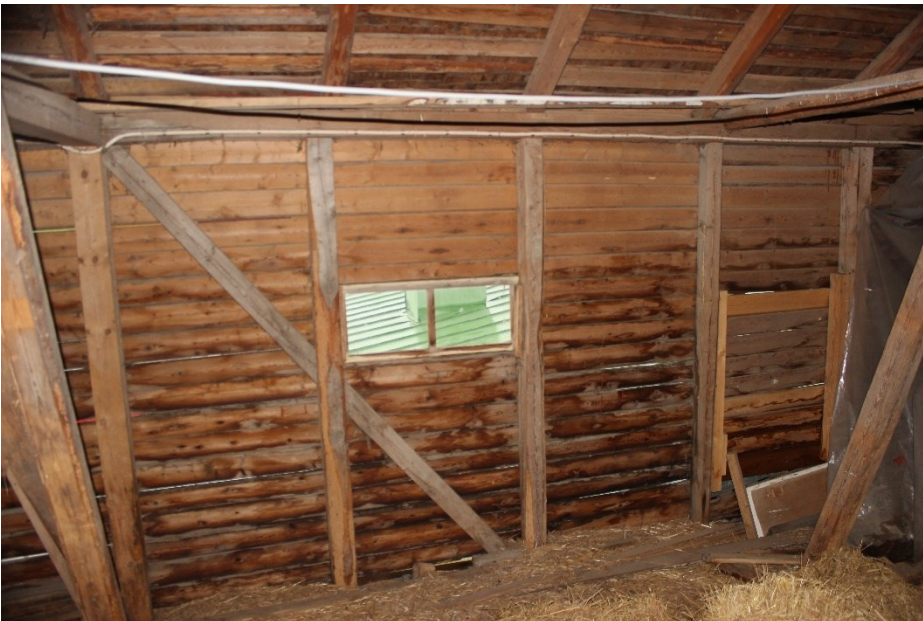
Kuva 27. Puuttuvien räystäskourujen aiheuttamaa vauriota rakennuksen puuverhoukseen tuuletustilasta käsin kuvattuna.

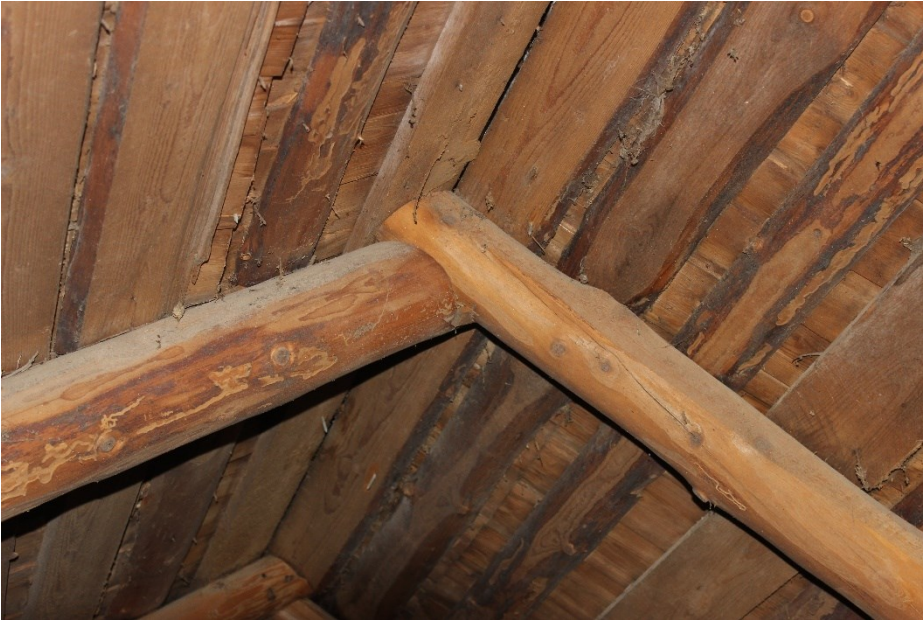
poikkileikkaukseltaan vajaasärmäisestä noin 100\*100 mm:n puutavarasta, 1000 mm:n välein. Kattokannattajat ovat harjalta lovettu ja naulattu toisiinsa (kuva 30.). Kattokannattajat tukeutuvat alaräystäällä puisen runkorakenteen varaan. Puisen runkorakenteen korkeus on 2250 mm:ä tiilirungon yläpinnasta mitattuna. Kattokannattajien alapuolella, puolessa välissä kattokannattajaa tukena toimii lappeeseen nähden poikkisuuntainen kannatinorsi. Kannatinorsi on 125\*125 mm:n puutavarasta valmistettu. Kannatinortta tukee vinotukipuu, jonka jakoväli on sama, kuin kattokannattajien. Vinotukipuu on 100\*100 mm:n puutavarasta valmistettu, yksimittainen ja kolmesta kohdasta vaakasuunnassa tuettu. Vinotukipuun jakoväli on 3000 mm. Vinotukipuu tukeutuu alapäästään rakennuksen betonisiin välipohjapalkkeihin.

Kuva 30. Kattokannattajien harjaliitos.

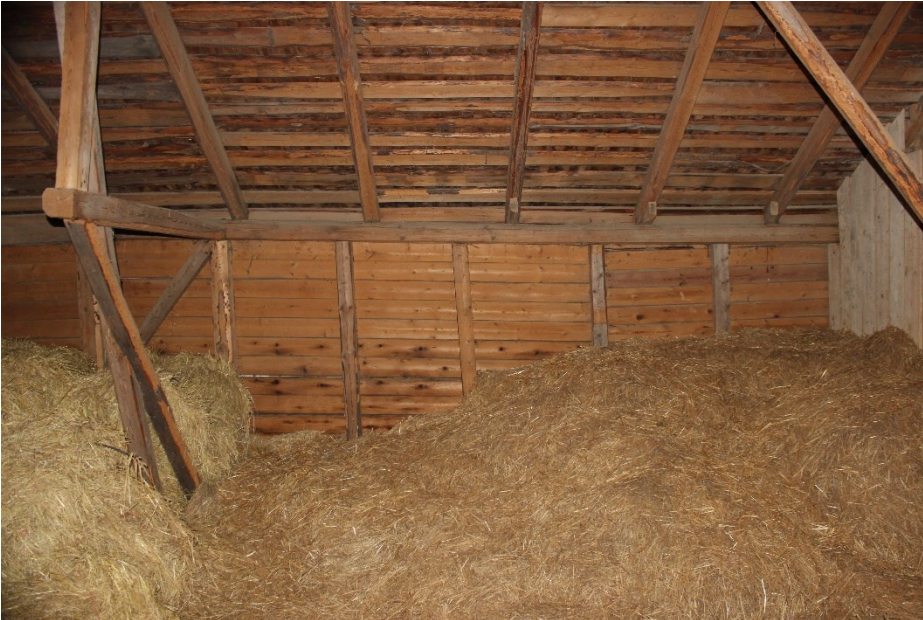
Kuva 32. Rakennuksen puurunkoisen osan painumista.

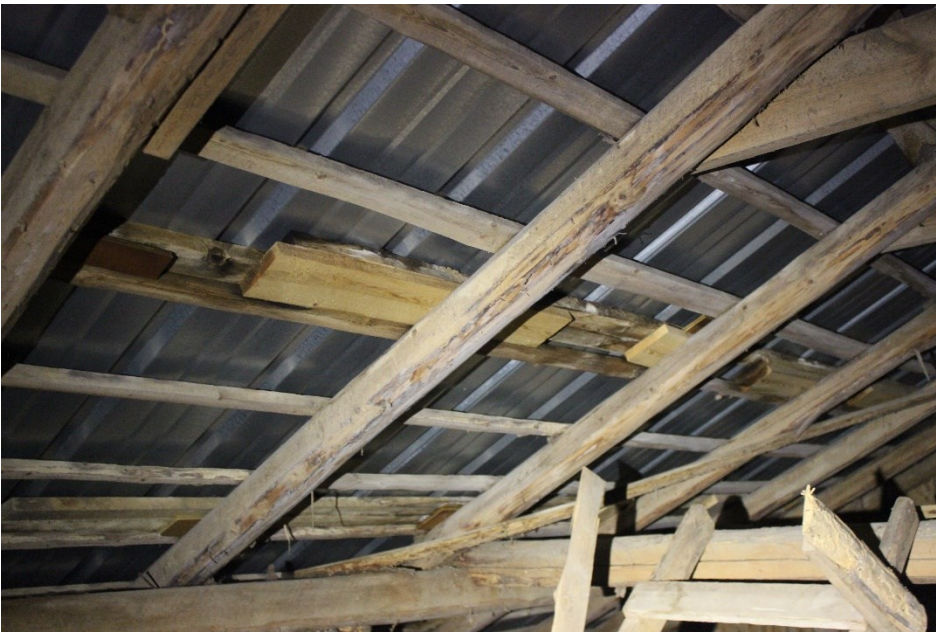
Kuva 36. Ruoteiden oikaisun vääränlainen toteutus.

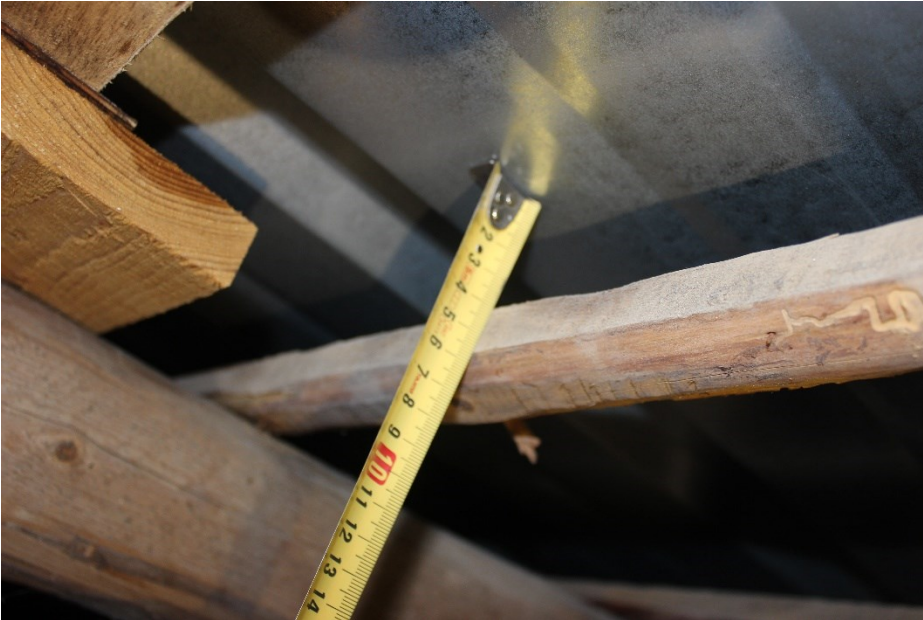
Kuva 37. Osa ruoteista on jopa 40 mm irrallaan kattuista.

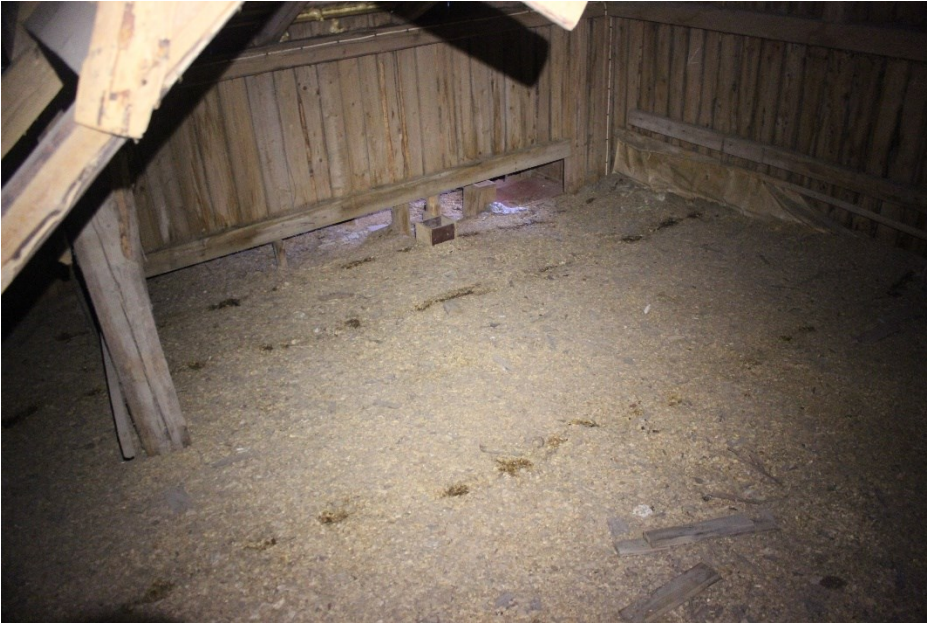
- Vesikaton alapuolisessa tarkastelussa havaittiin jonkin verran kondenssiveden kerääntymistä peltikatteen alapinnalle. Kondenssiveden putoamisesta aiheutuneita vesiraitoja oli havaittavissa välipohjan eristeitten yläpinnalla (kuva 38.).
- Rakennuksen itä päädyssä ei ole tuuletusaukkoa.
- Peltikatteen ja ulkoverhouslaudan välinen rako on kaikkialta tiivistetty uretaanivaahtoa käyttäen (Kuva 39.).
- Tuulettumista tapahtuu ainoastaan kattokannattajien ja ulkoverhouslautojen välisistä raoista, sekä tuuletustilaan johtavasta avoimesta luukusta.

Kuva 38. Kondenssivesiä välipohjan eristeiden päällä.

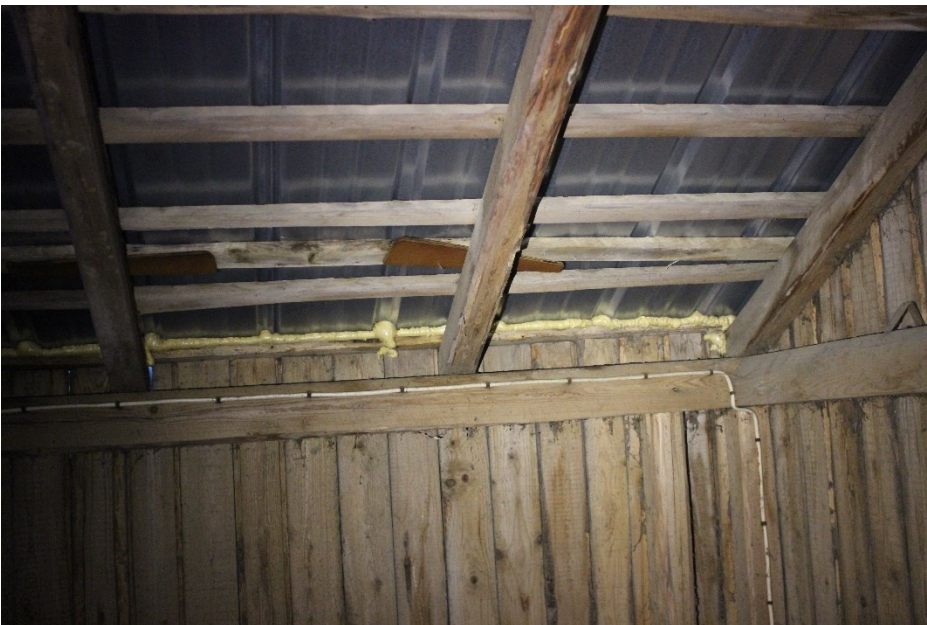
Kuva 39. Katteen ja ulkoverhouksen välinen rako on uretaanivaahdolla tiivistetty.

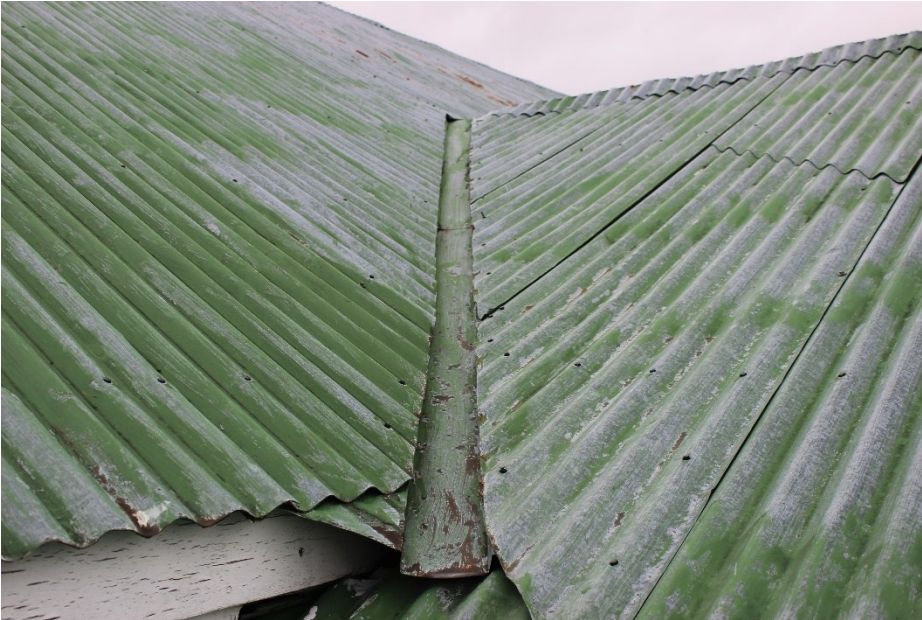
- Harjalistan ja katepellin välissä ei ole tiivistettä.
- Sisätaitteen vapaa mitta on noin 90 mm, vaatimuksen ollessa 200 mm (kuva 41.).
- Pitkittäinen rintataite on liian matala (kuva 42.).
- Päätyrästälistat puuttuvat.

Kuva 41. Sisätaite, eteläpuoli.

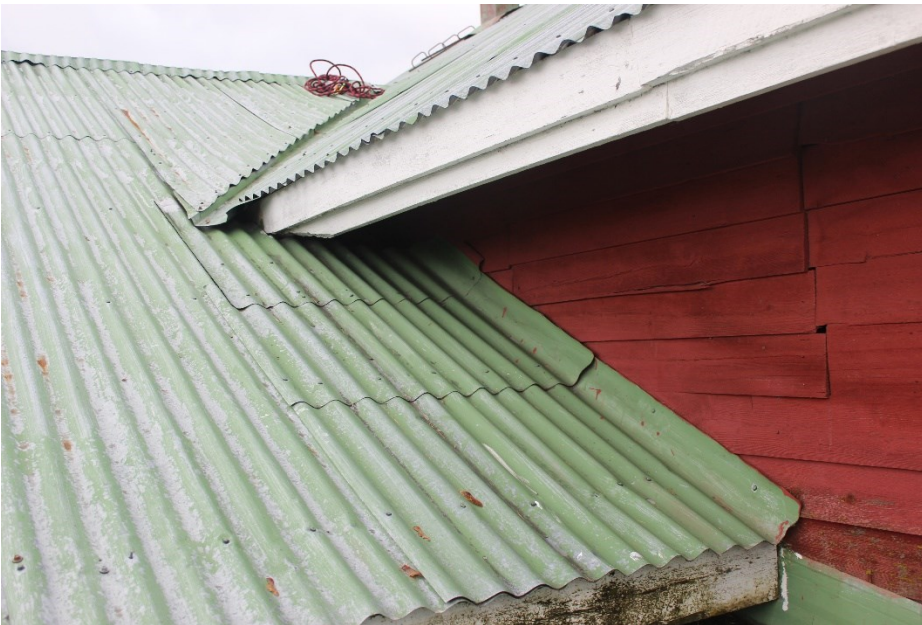
Kuva 42. Pitkittäinen rintataite.

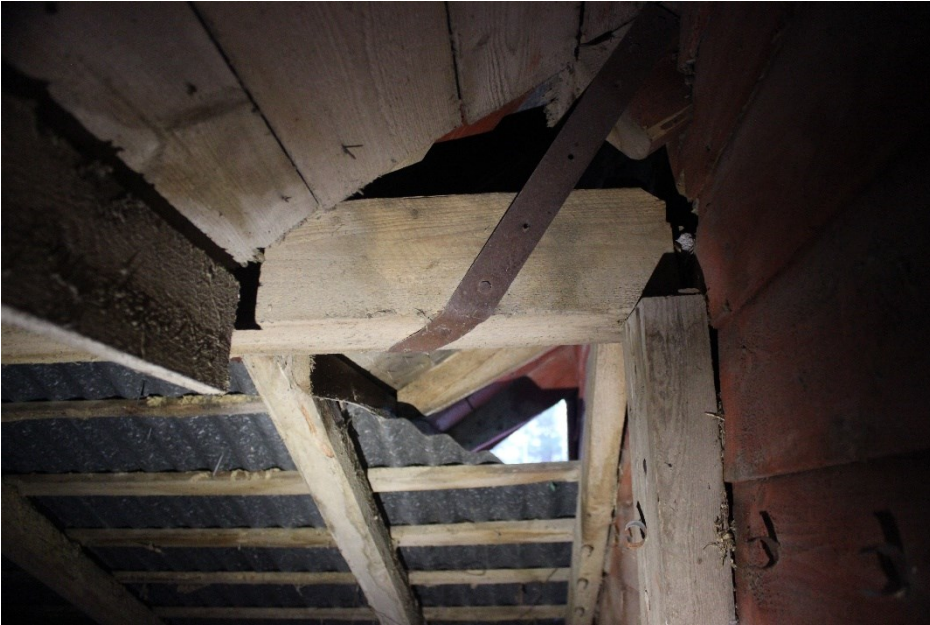
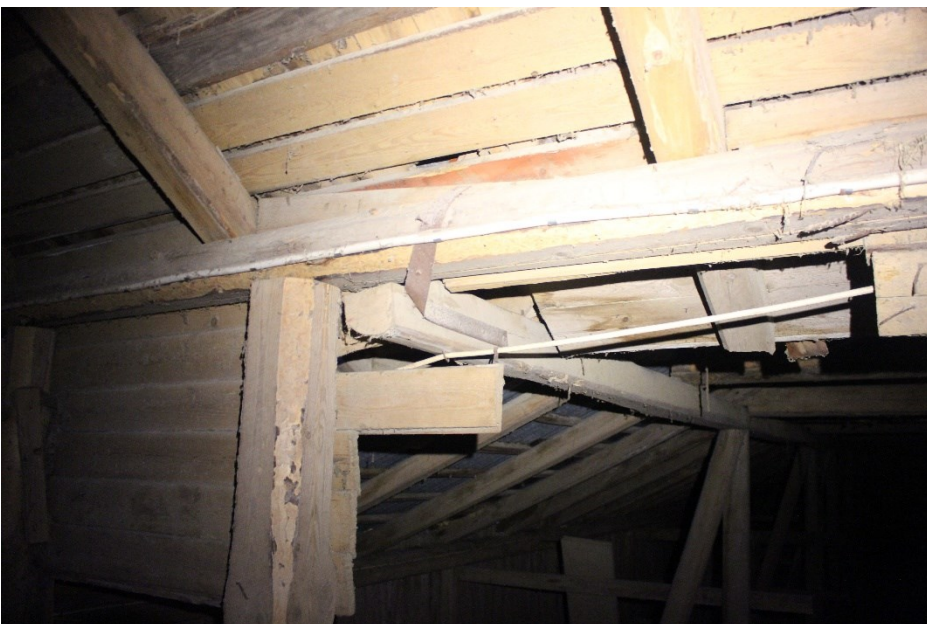
- Kattokannattajien tukena toimivien pystytukien jakoväli on liian pitkä. Tästä syystä pystytukien yläpäässä, kattokannattajien alla oleva poikkipalkki on osittain painunut tukien välisistä kohdista.
- Kattokannattajien alapuolella oleva poikkipalkki on heikosti tuettu rakennuksen länsipäädystä. Käytännössä koko palkki on riiputettu länsipäädystä metallisella lattaraudalla yhden tai kahden teräsnaulan varaan (kuvat 43. ja 44.).

Kuva 43. Kattokannattajien tukipalkki länsipääty, eteläpuoli.

Kuva 44. Kattokannattajien tukipalkki länsipääty, pohjoispuoli.
