SAIRAALAKIINTEISTÖN KUNTOARVIO JA PTS- EHDOTUS

SAIRAALAKIINTEISTÖN KUNTOARVIO JA PTS-EHDOTUS

Kuntoarvion kohteena on Tays Sastamala, jonka sijainti on Itsenäisyydentie 2, 38200 Sastamala (kuva 7).

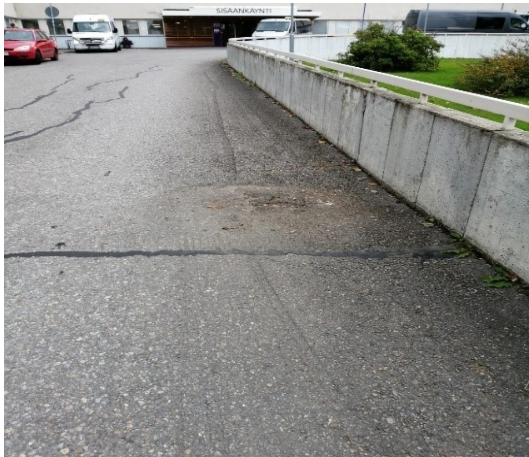
Sairaala-alueen ajoväylät ja pysäköintialueet on päällystetty asfaltilla. Asfaltoiduilla ajoväylillä ja piha-alueilla on paikoittain painaumia, halkeamia ja reikiä (kuva 9). Asfaltin halkeamia on paikattu kumibitumilla ja reikiä täytetty paikkausmassalla. Asfaltoiduilla alueilla on sadevesikaivoja säännöllisesti (kuva 10). Asfaltoinnin tekninen käyttöikä on keskimäärin 15 vuotta. Paikkausta vaativia painanteita ja vauriokohtia löytyi muutamia. Asfaltoidut alueet ovat tyydyttävässä kunnossa. (RT 18-10922, 2008, 3.)

Kuva 9. Asfaltissa painauma pääväylällä.

1. Asfalttipintojen kunnostus – halkeamien paikkaus, reikien ja monttujen täyttäminen sekä asfalttipintojen kuntokartoitus vuonna 2026.
2. B2 sisäpihan kunnostus – seinän vierustojen auki kaivaminen, perusmuurin vedeneristys, salaojien asennus ja pintamaan muokkaus.
3. Pysäköintialueen maalauksien uusiminen.
4. Tukimuurien kunnostus – hiekkapuhallus, teräsvauriokorjaukset, laastikorjaukset, tasoitus ja maalaus sekä teräsosien mekaaninen puhdistus ja maalaus.
5. Portaiden ja kynnyksien kunnostus – irtonaisien betoni osien poisto, alustan puhdistus, muotitöyt sekä tarvittava raudoitus ja betonivalu.
6. Salaojien kartoitus – seinän vierustan kaivaminen ja/tai kuvaus.
7. Pihasuunnitelma ja piha-alueiden kunnostus.

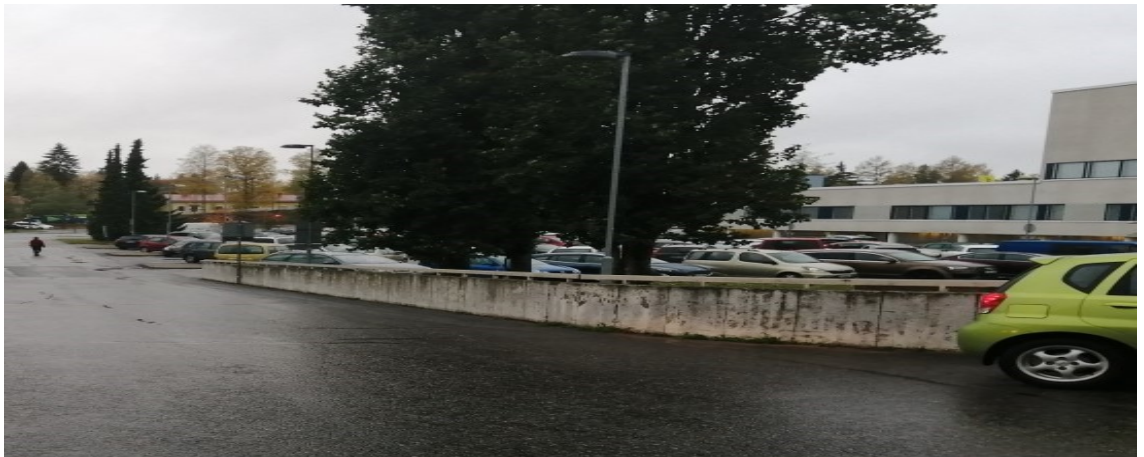
Kuva 13. Ulkoalueen valaisimia.

Osa pylväsvalaisimista on vanhoja elohopeapurkauslamppuja. Ulkovalaisimien uusiminen toisi lisää valotehoa sekä energiansäästöä. Pääoven edustan jalankulkuväylät ovat pimeään vuodenaikaan hämäriä, julkisivuun asennettavat seinävalaisimet toisivat lisää valoa ja turvallisuutta jalankulkijoille.

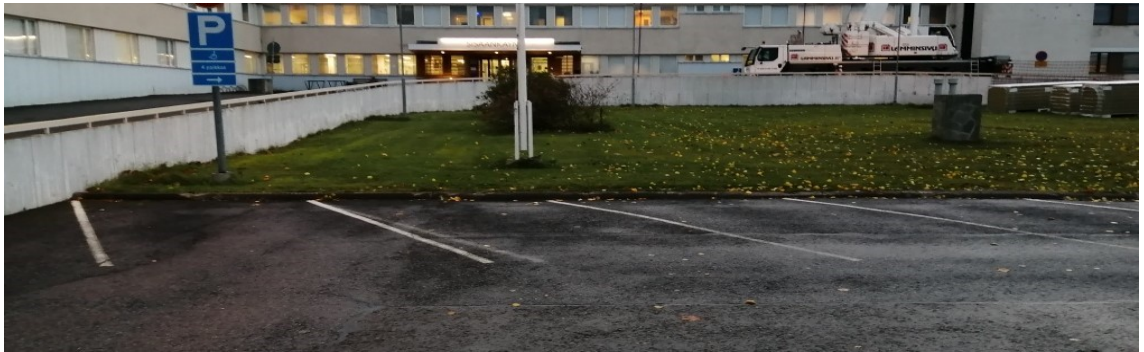
Liikennemerkkit ja pysäköintialueopasteet ovat asianmukaisesti asennettu ja ovat pääosin helposti havaittavissa. Invapysäköinnin merkinnät tulisi muuttaa helpommin havaittaviksi ja pysäköintiruudut leveämmiksi (kuva 14) suunnittelu- ja mitoitusohjeen mukaan (RT 98-11235). Henkilökunta- ja asiakaspysäköinti on jaettu erilleen, pysäköinnin opastus selkeä. Pääoven edustan nurmialueelta löytyy lipputanko (kuva 15).

Kuva 14. Invapysäköinnin merkintä.

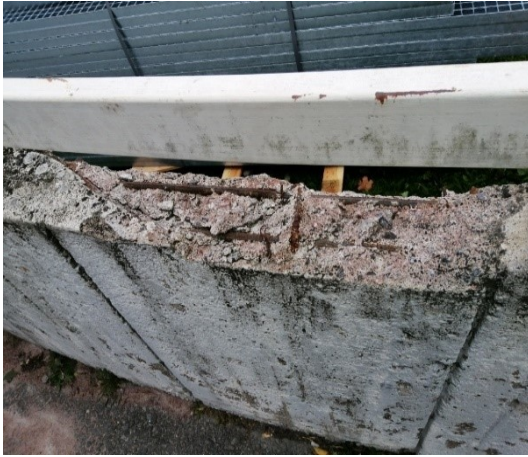
Pääoven edustan asfaltoitua ajorataa ja viheraluetta rajaa hevosenkengän muotoinen tukimuur. Tukimuurissa on reilusti havaittavissa teräsvaurioita (kuva 18) ja puisien muottitukien jättämiä reikiä sekä hilseilyä (kuva 19).

Kuva 18. Teräsvaurioita.

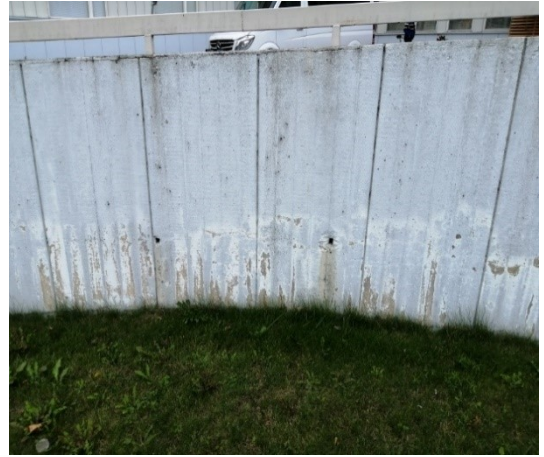
Kuva 19. Muottitukien reikiä ja hilseilyä.

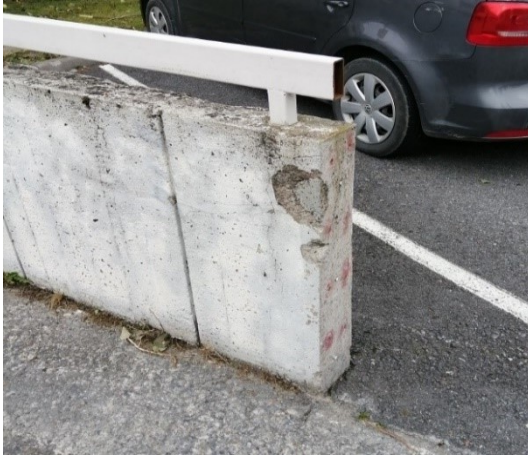
Tukimuuria on lyhennetty molemmista päistä, lyhentämisen takia vaakateräkset ovat jääneet leikkauskohdissa pintaan, altistaen muurin päädyt teräsvaurioille (kuva 20). Tukimuurin maalipinta hilseilee ja betonin pinta on rapautunut laajalti (kuva 21). Betonirakenteisten aitojen, tukimuurien ja portaiden tekninen käyttöikä, rasitusluokasta riippuen on 30–50 vuotta. Tukimuurin betonirakenteet vaativat perusteellisen kunnostuksen. Tukimuurin päällä oleva teräksinen käsijohde vaatii puhdistuksen, ruosteenestomaalauksen ja huoltomaalauksen.

Kuva 20. Vaakateräkset näkyvillä.

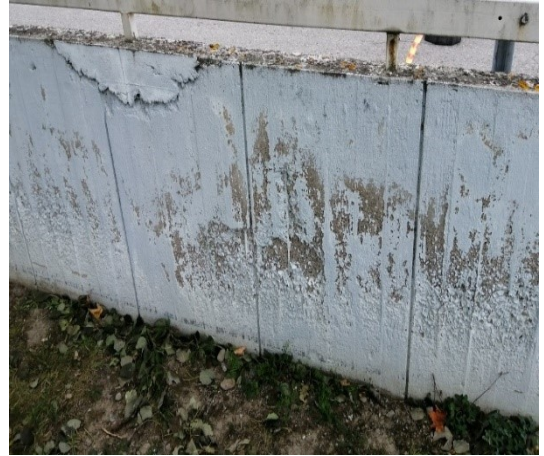
Kuva 21. Hilseilyä ja rapaamaa.

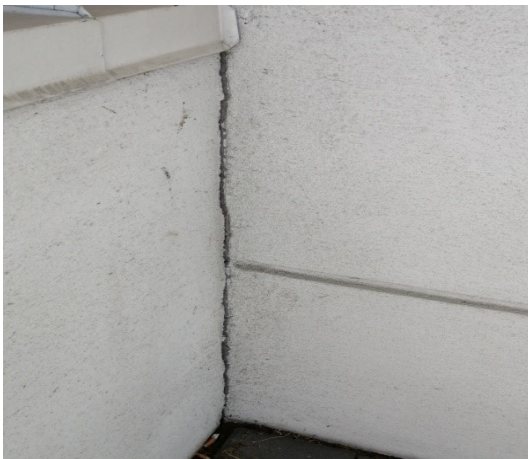
F-rakennuksen autotalliin johtavan luiskan tukimuurit ovat hieman liikkuneet maanpaineesta ja maaperän painumisesta (kuva 22). Tukimuureissa pientä pintavauriota (kuva 23).

Kuva 22. Tukimuri elänyt.

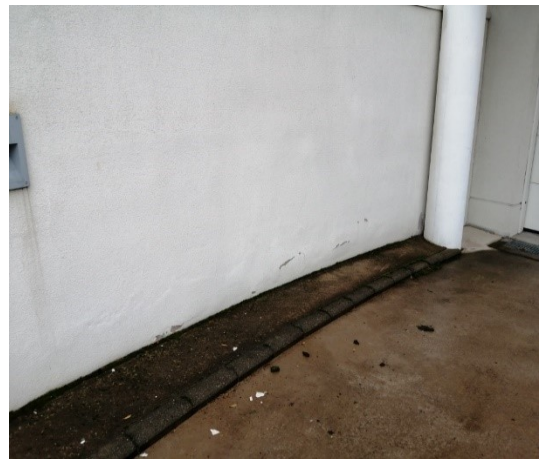
Kuva 23. Tukimuurin pinnoite irtoilee.

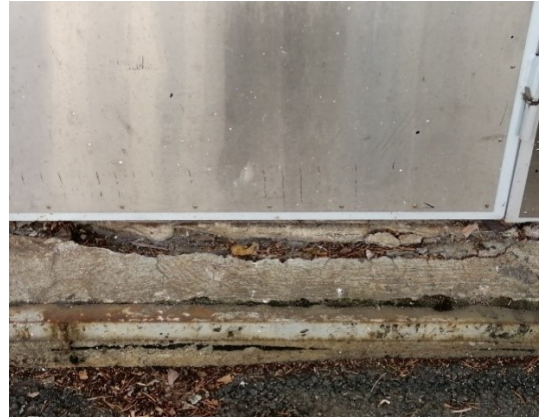
Henkilökunnan sisäänkäynneillä olevat portaat (kuva 24) ja ovien kynnykset (kuva 25) kunnostettava. (RT 18-10922, 2008, 4.)

Kuva 25. Kynnyksen betoni vaurioitunut.

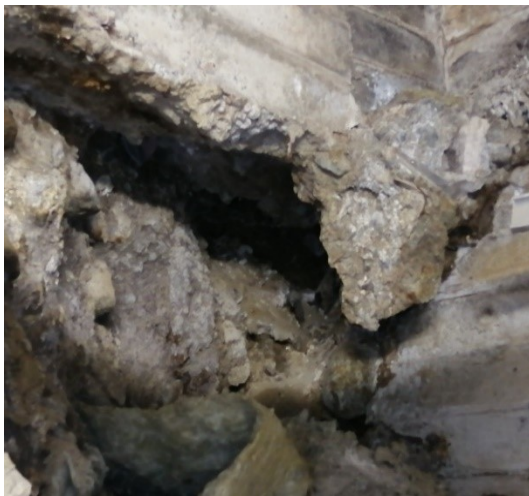
Kunnostamattoman sisäpihan perustuksista hulevedet ovat päässeet kulkeutumaan kellarisiin (kuvat 28–31).

Kuva 28. Vuotokohta sisällä.

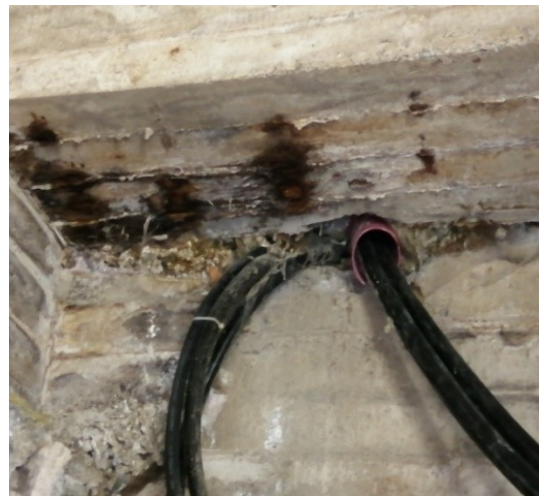
Kuva 29. Vuotokohta sisällä.

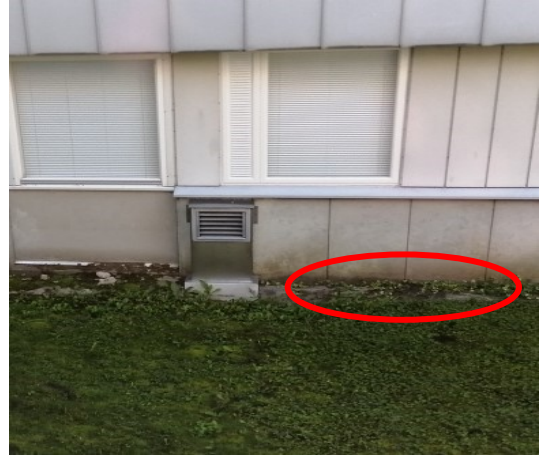
Kuva 31. Vuotokohta ulkopuolelta.

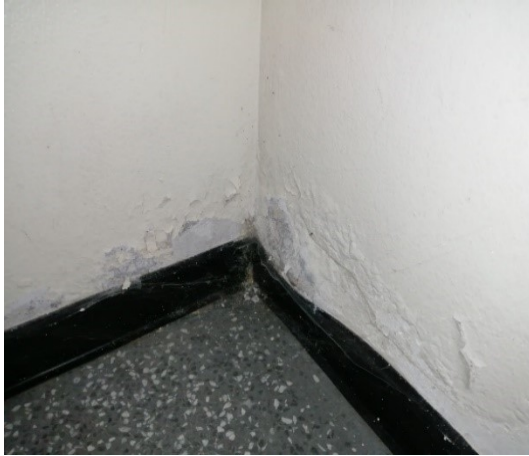
Rakennukset on perustettu teräsbetonisille seinä- ja/tai pilarianturoille. Maanvastaiset seinät on valettu teräsbetonista, sisäpuolella on mineraalivilla ja valettu sisäkuori tai verhomuuraus. Rakennuksen kellaritiloissa näkyvillä olevat maanvastaiset seinät ja osa kantavista pilareista ovat vaurioituneet kosteuden noususta. Maanvastaisilla seinillä maalit ja tasoite hilseilevät (kuvat 32 ja 33).

Kuva 32. Maali ja tasoite hilseilee.

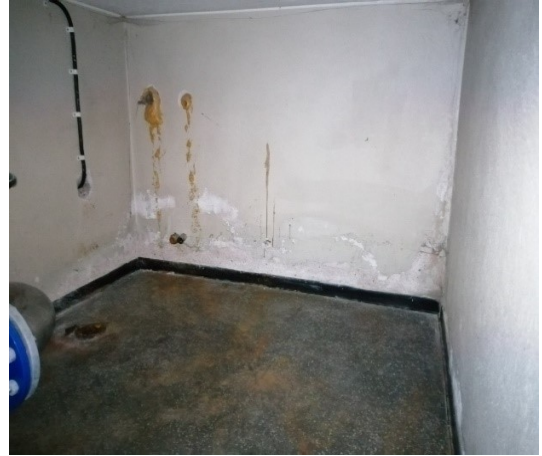
Kuva 33. Maali ja tasoite hilseilee.

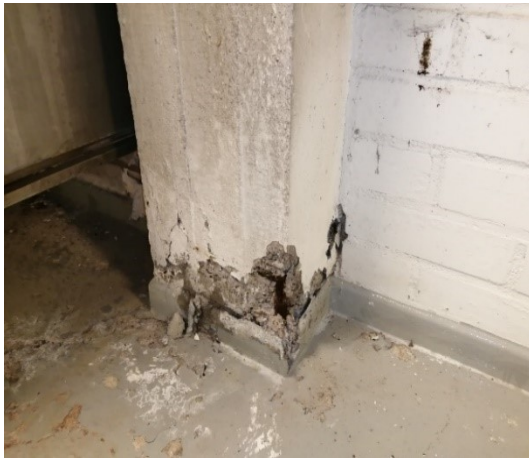
Kantavien pilarien juurissa esiintyy rapaumaa (kuva 34) ja hilseilyä (kuva 35).

Kuva 34. Pilarin juuri rapautunut.

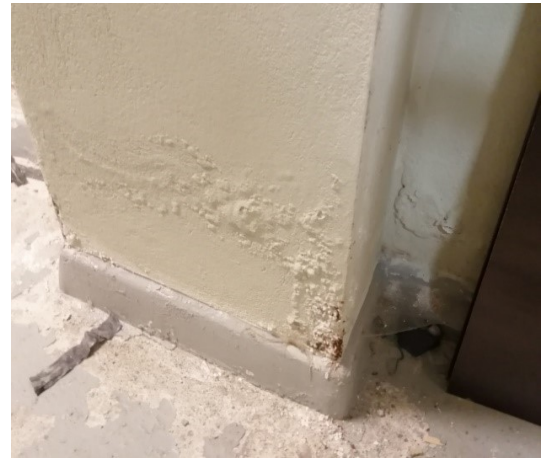
Kuva 35. Pilarin juuri hilseilee.

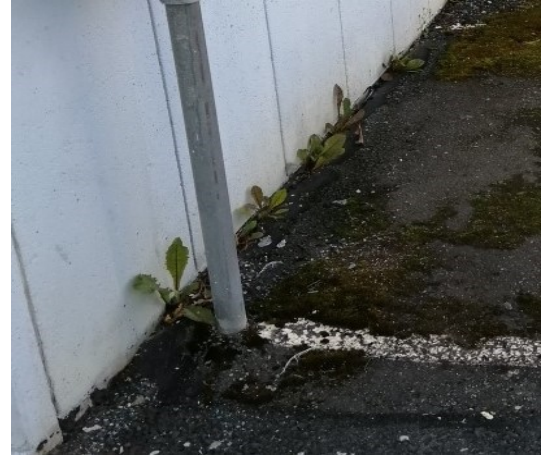
Kuva 37. Rikkaruohoja halkeamassa.

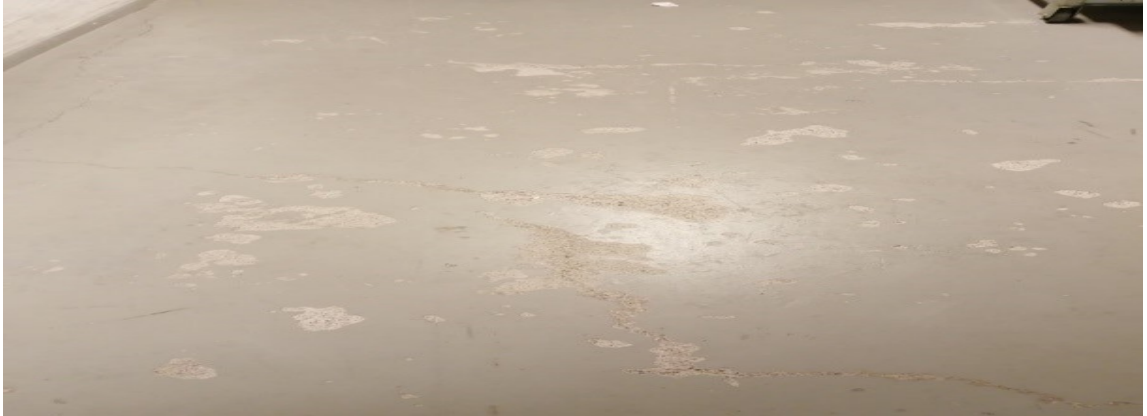
Teknisten tilojen lattiamaalauksien kunto vaihtelee hyvästä heikkokuntoiseen (kuva 42). Alapohjarakenteen tekninen käyttöikä on 50 vuotta, toimenpide ehdotuksena esitetään kosteuskartoitusta saneerauksien tai muutostöiden yhteydessä. (RT 18-10922, 2008, 5.)

Kuva 42. Teknisen tilan maalattu lattia.

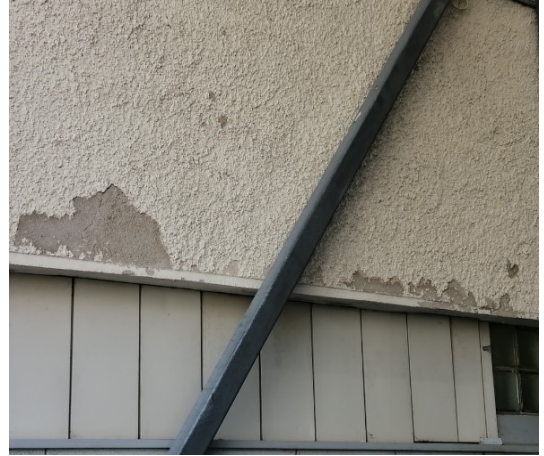
Kuva 49. Irtoileva pintarappaus.

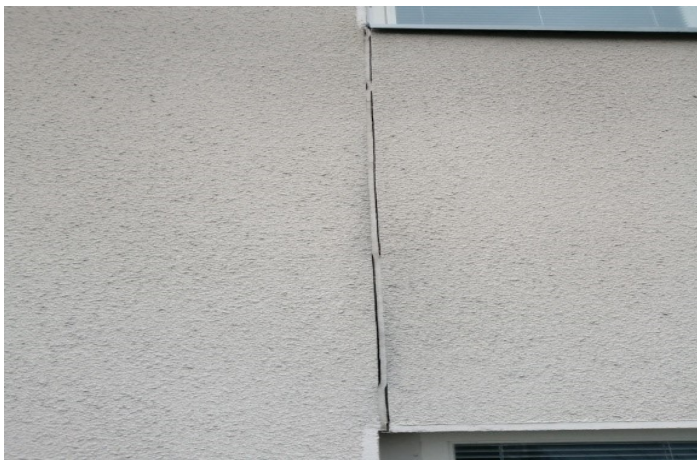
Kaikkien rakennusten liikuntasaumojen elastiset saumaukset vaativat uusintaa (kuva 50).

Kuva 50. Elastinen saumaus haljennut

Elementtisaumaukset uusitaan tyypillisesti 15 – 20 vuoden välein. Vuonna 1969 rakennettujen rakennusten perusmuurit vaativat perusteellista kunnostusta, maalipinnat hilseilevät, betonin pinta on rapautunut (kuva 51) ja teräsvaurioita esiintyy paikoittain (kuva 52). E- ja F-rakennuksien sokkeleissa vain pieniä paikallisia vaurioita. (RT 18-10922, 2008, 6–7.)

10. Julkisivun elementtisaumojen uusiminen.
11. Perusmuurin kunnostus – hiekkapuhallus, teräsvauriokorjaukset, laastikorjaukset, tasoitus ja maalaus.
12. Vanhojen ikkunoiden uusiminen – Ikkunoiden ja pellityksien uusiminen.

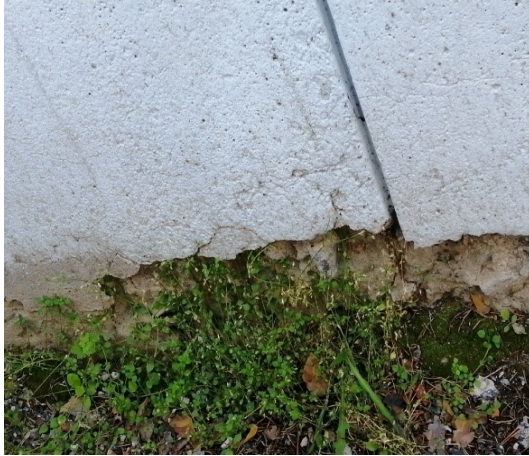
Kuva 51. Rapautumaa perusmuurissa

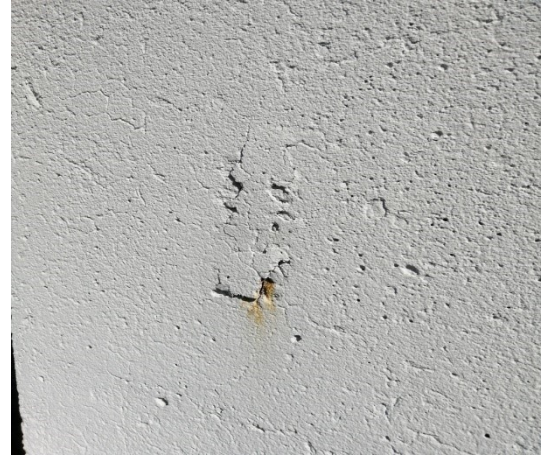
Kuva 52. Teräsraudoitusta perusmuurissa

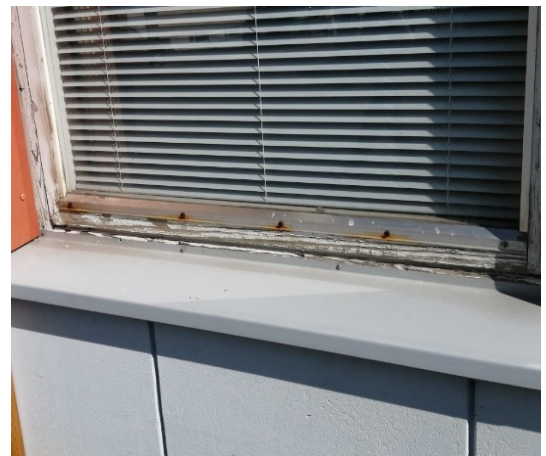
Kuva 54. Vanhan ikkunan kunto.

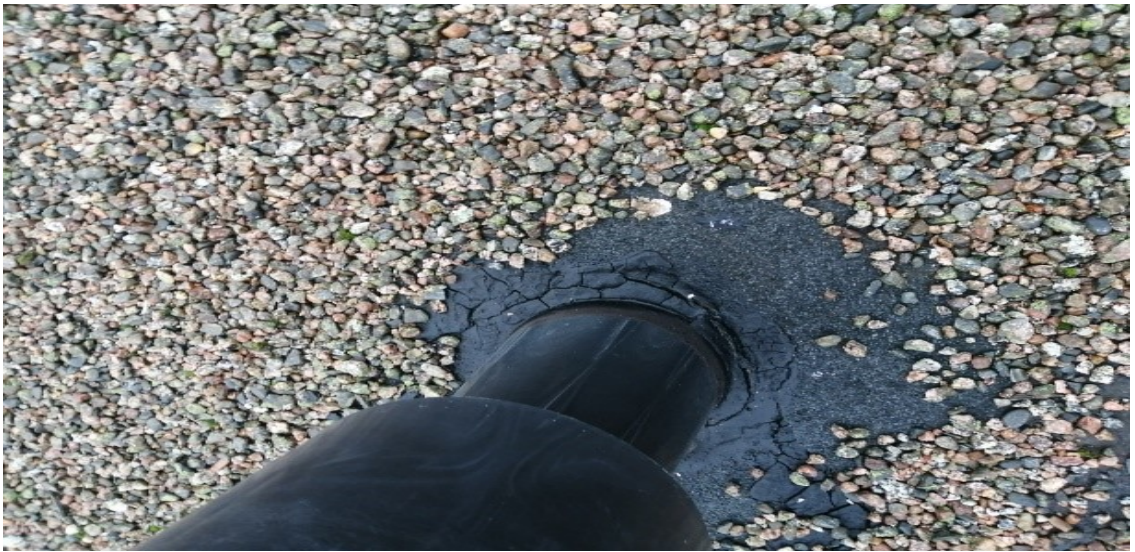
Viemärintuuletus- ja alipainetuuletusputkien juuret ovat murtuneet (kuva 60). (RT 18-10922, 2008, 9.)

Kuva 60. Putken juuri murtunut.

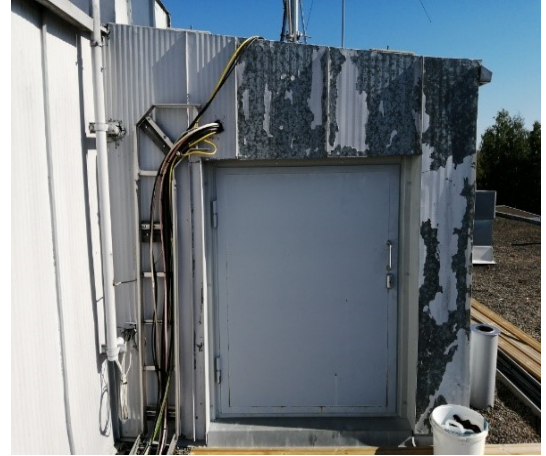
Kuva 62. Maali hilseilee, seinässä reikiä.

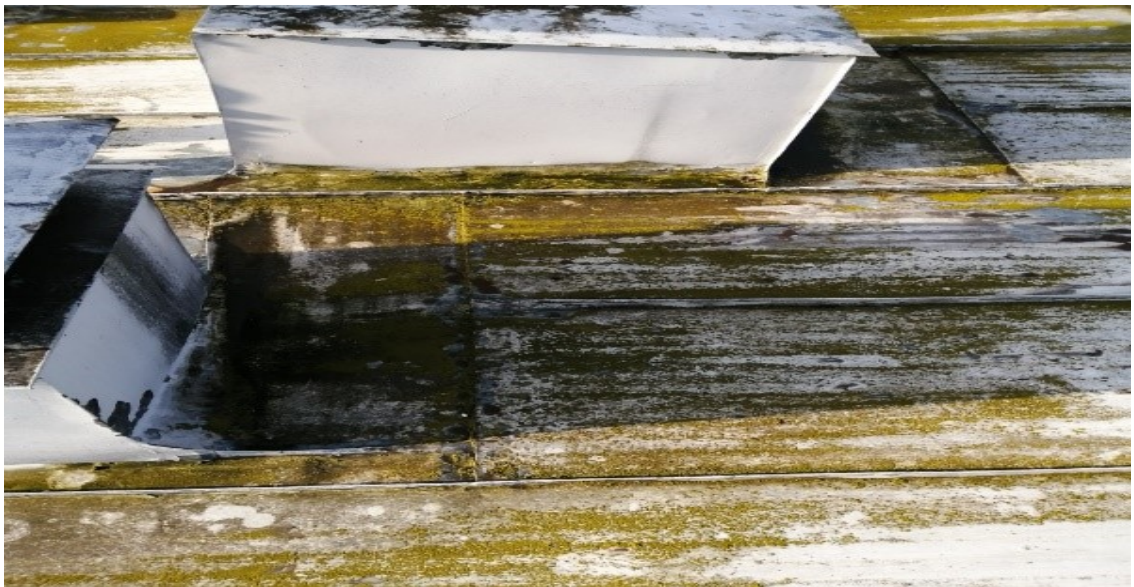
IV-konehuoneen konesaumattu vesikatto vaatii mekaanisen puhdistuksen, ruosteentomaalauksen ja pintamaalauksen (kuva 63). A-rakennusosan vesikaton kunto on heikko ja se vaatii uusinnan 1–5 vuoden kuluessa.

Kuva 63. IV-konehuoneen peltikatto.

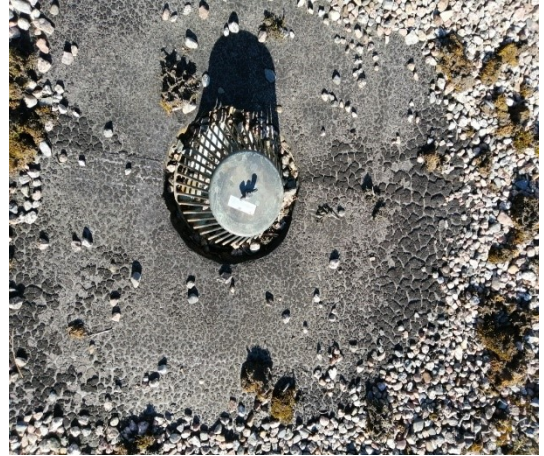
Kuva 69. Vesikatteen pinta kulunut.

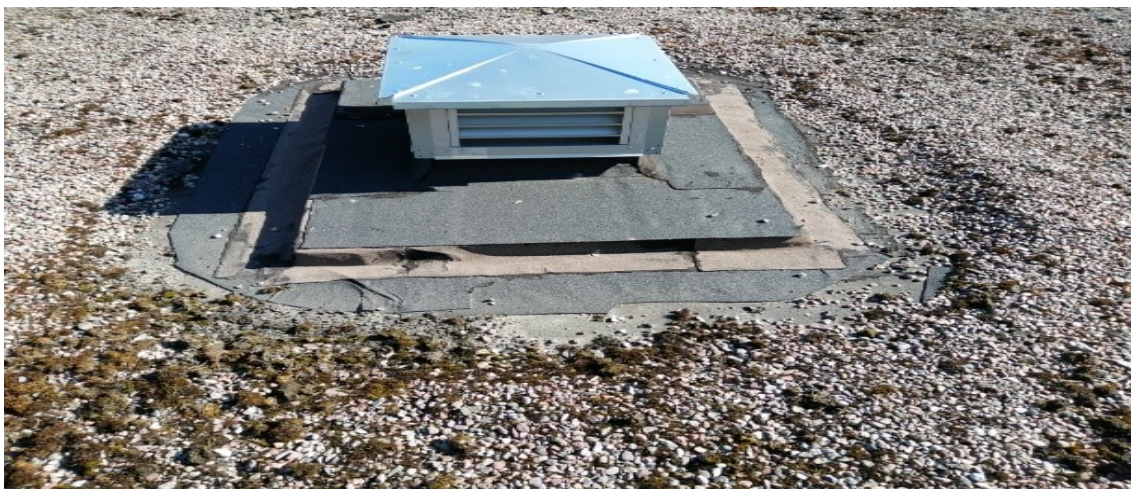
Katetta on uusittu paikallisesti huippuimurin juurelta (kuva 70). C-rakennusosan vesikaton kunto on heikko ja se vaatii uusinnan 1 – 5 vuoden kuluessa.

Kuva 70. Huippuimurin juuressa uusittu vesikate.

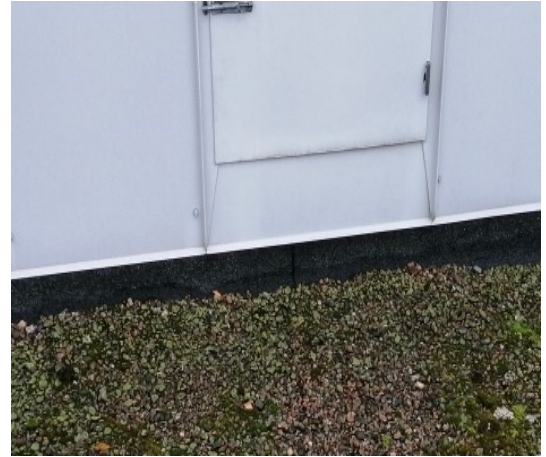
Kuva 72. Holkassa kate kupruilee.

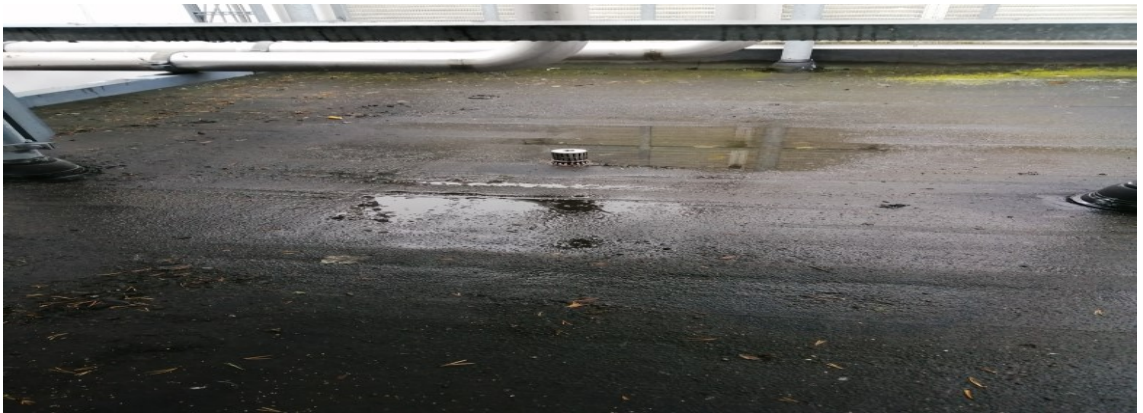
F-rakennusosan vesikatto on alkuperäinen vuodelta 2009. Vesikatto on kauttaaltaan hyvässä kunnossa (kuva 73). Katupölyä ja likaa on kerääntynyt sadevesikaivojen ympärille. Toimenpide-ehdotuksena suositellaan irtonaisen lian poistoa katteen pinnalta.

Kuva 73. Vesikatolla katupölyä, lehtiä ja havunneulasia.

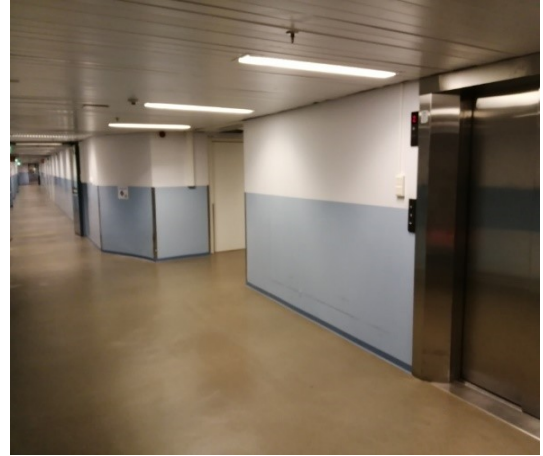
Kuva 86. Aulassa peltipärekatto.

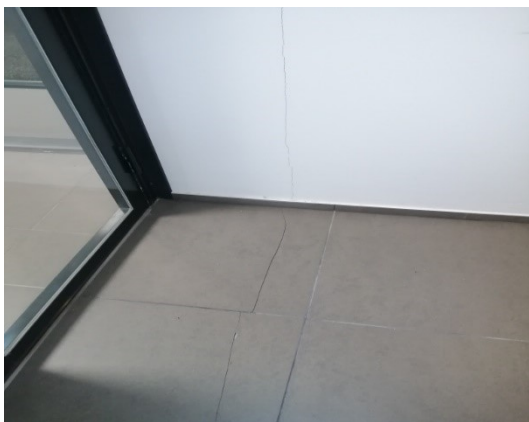
Rakennus on valmistunut 2009, joten suuria korjaustarpeita ei vielä ole. Käytävässä lattia ja seinä haljennut (kuva 99), ulkoseinän vieressä maanvarainenlaatta painunut, lattian ja laattalistan väli auennut (kuva 100). Toimenpide-ehdotuksena on rikkiäisien lattialaattojen vaihto, halkeaman kohdalle liikuntasauaman tekeminen laattojen väliin. Ulkoseiniltä lattialaatan ja laattajalkalistan sauman tiivistys elastisella massalla.

Kuva 99. F0 lattiassa ja seinässä halkeama.

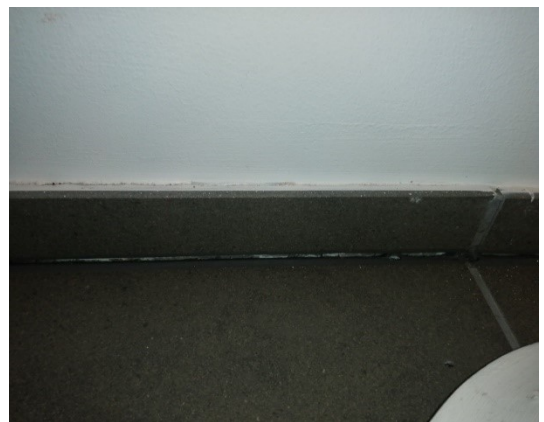
Kuva 100. F0 laatan reuna painunut.
