Valesokkelirakenteisen pientalon kuntoarvio ja perusrannussuunnitelma

OPINNÄYTETYÖ
Marraskuu 2020

Kuntoarvioraportti osana opinnäytetyötä CASE Tiilentie 7

Perusparannussuunnitelma osana opinnäytetyötä

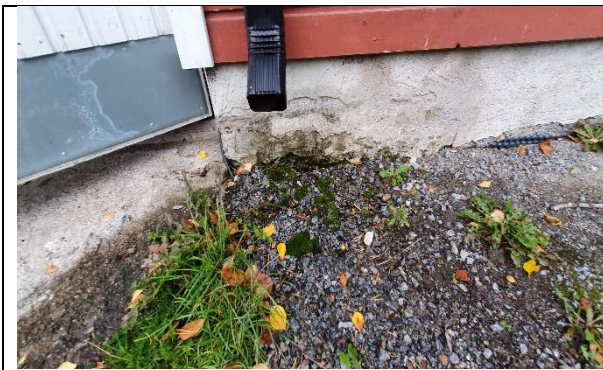
Kuva 1. Sadevedet ohjautuvat osalla rakennusta rakennuksen vierustalle

Kuntoluokka	3
Toimenpidesuositus	Sadevesirännien asentaminen sekä ohjaus muiden kaivojen kautta avo-ojaan.
Ajankohta	2021
Kustannusarvio	1500 € Osana salaojajärjestelmän kunnostusta

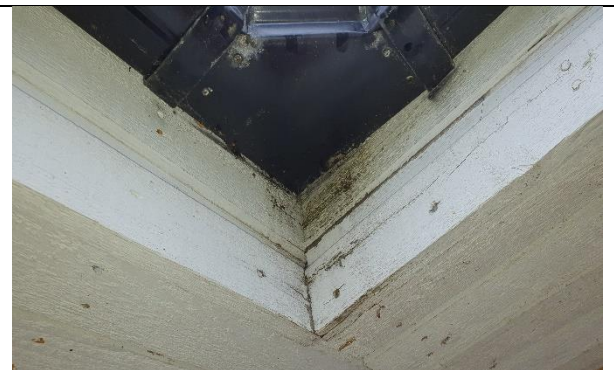
Kuva 2. Räystään tippapelti on valuttanut vettä ohi vesikourusta aiheuttaen tummumaa räystääslaudoituksessa

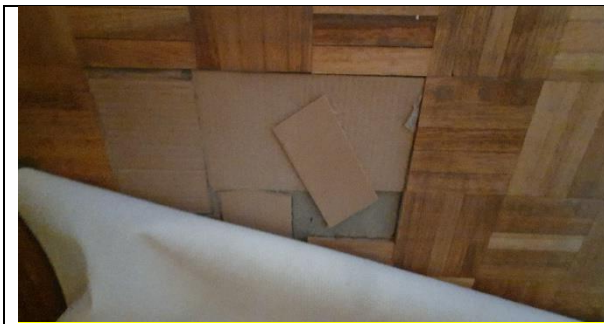
Kuva 5. Mosaiikkiparketti on paikoin irti alustastaan ja aukkoa on paikattu pahvilla.

Kuntoluokka	1
Toimenpidesuositus	Lattioiden tasoitus/ uusiminen, AP tiivistys
Ajankohta	2021
Kustannusarvio	5200 €

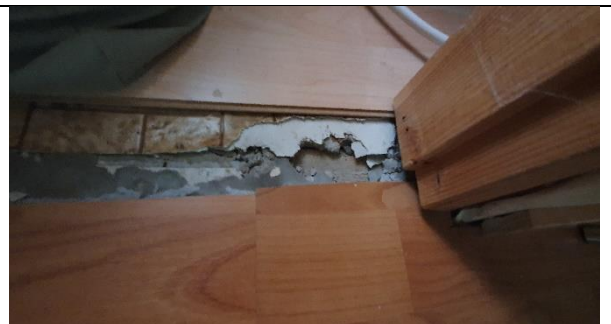
Kuva 6. Lattiassa on käytetty useita eri pinnoitteita.

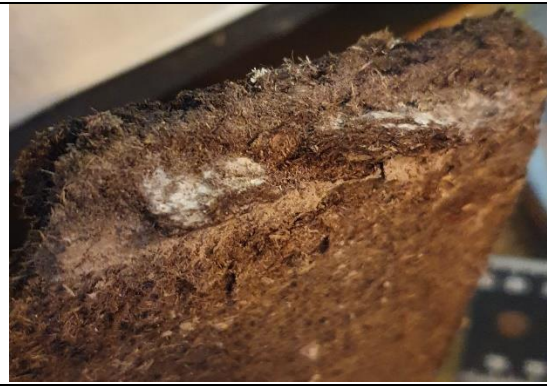
Kuva 8. Tuulensuojalevyn alapinnassa kosteuden aiheuttamia vaurioita

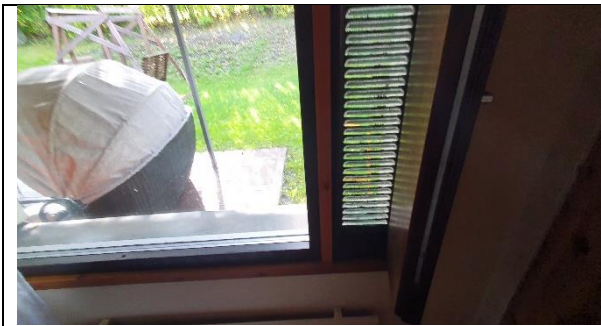
Kuva 11. Tuuletusikkunoiden toiminta on paikoin puutteellista

Kuntoluokka	1
Toimenpidesuositus	Ikkunat uusitaan
Ajankohta	2021
Kustannusarvio	8000 €

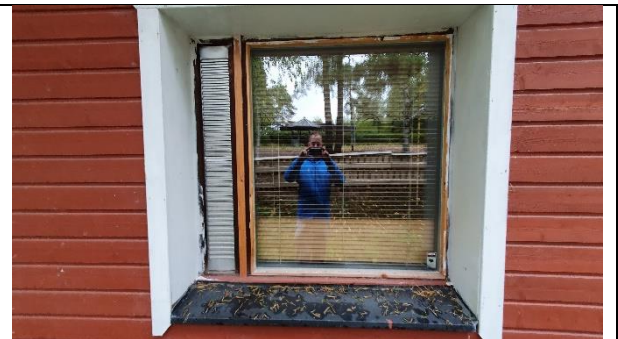
Kuva 12. Ikkunaelementti, josta uloin lasi on vaihdettu. Vesipeltien kallistukset ovat puutteelliset.

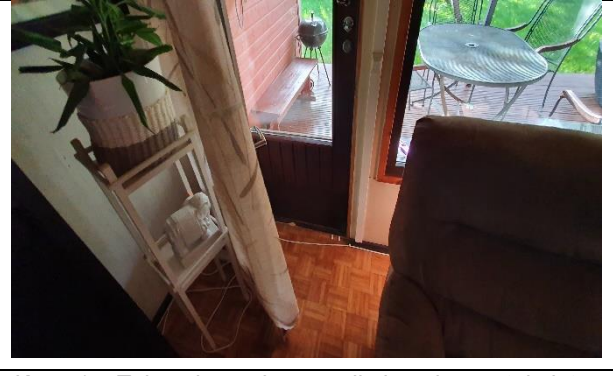
Kuva 14. Takaovi on rakennusaikainen ja sen toiminta on puutteellista

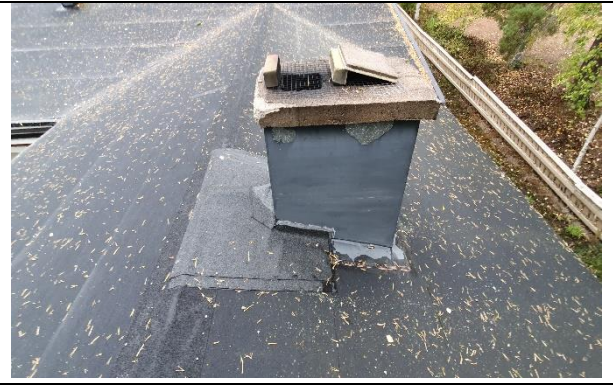
Kuva 16. Savupiipun harjan puolelle on lammikoitunut vettä, jolloin on asennettu kiila estämään veden lammikoitumista

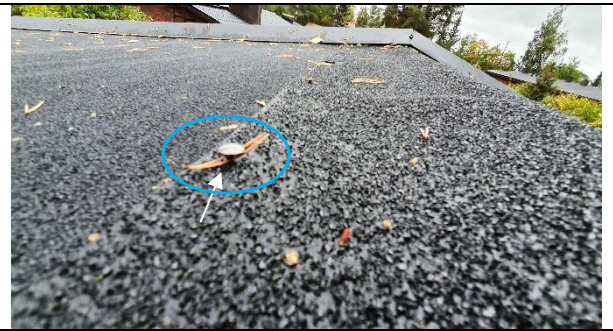
Kuva 18. Ylös nousseita huopanauloja harjalevyssä

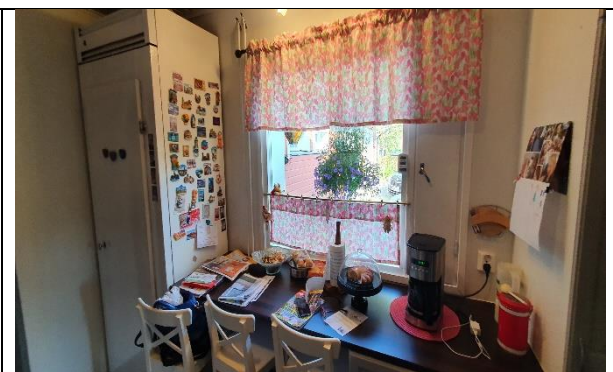
Kuva 22. Rakennusaikainen kylmiö tilan nurkassa

Kuntoluokka	2
Toimenpidesuositus	Keittiökalusteiden uusiminen sekä kylmiön poistaminen
Ajankohta	2021
Kustannusarvio	9000 €

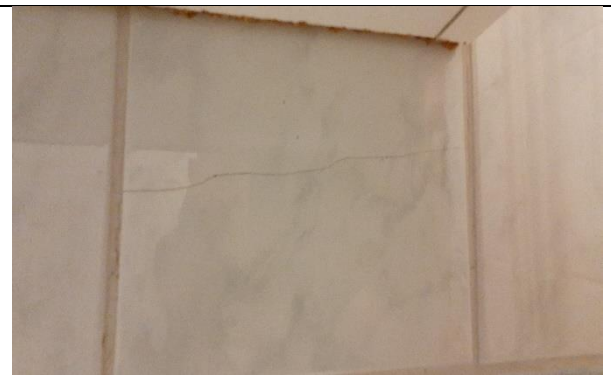
Kuva 24. Haljennut laatta peilikaapin alapuolella

Kuntoluokka	3
Toimenpidesuositus	Peilikaapin uusiminen
Ajankohta	2021
Kustannusarvio	300

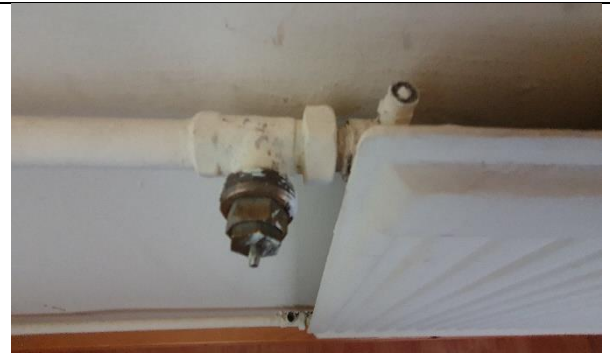
Kuva 26. Rakennusaikaiset venttiilit lämmitysverkossa

Kuntoluokka	2
Toimenpidesuositus	Ilmalämpöpumpun uusiminen
Ajankohta	2021
Kustannusarvio, lämmönjaon muutos	4500 €
Kustannusarvio, ilmalämpöpumppu	2000 €

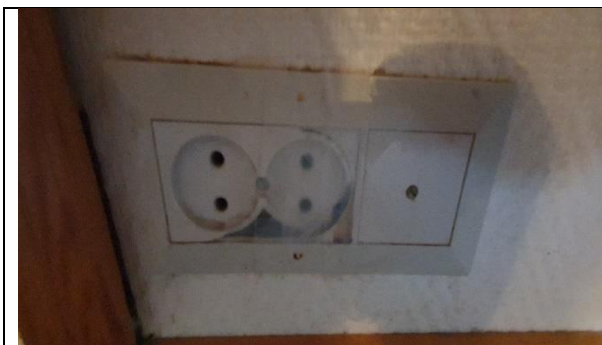
Kuva 32. Hajonnut pistorasia

Kuntoluokka	2
Toimenpidesuositus	Sähköjärjestelmän uusiminen laajan saneerauksen yhteydessä.
Ajankohta	2021
Kustannusarvio	6000 €

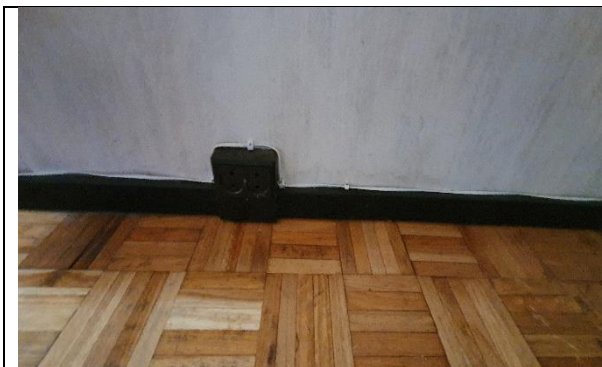
Kuva 34. Pinta-asenteiset sähkölinjat ulkoseinillä

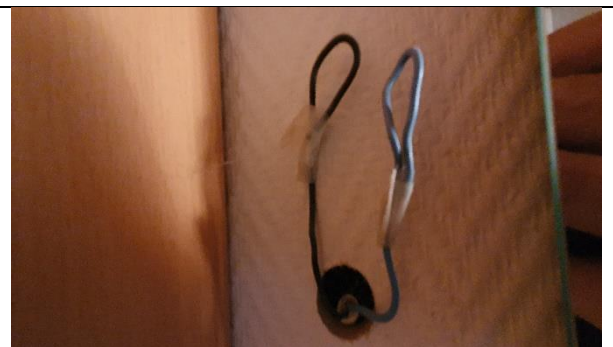
Kuva 35. Valaisimen johtimet ovat suojaamatta
