# Vuodonhaun tekniikka paineellisissa ja paineettomissa vesiputkissa

Metropolia Ammattikorkeakoulu

Opinnäytetyö

1.11.2020

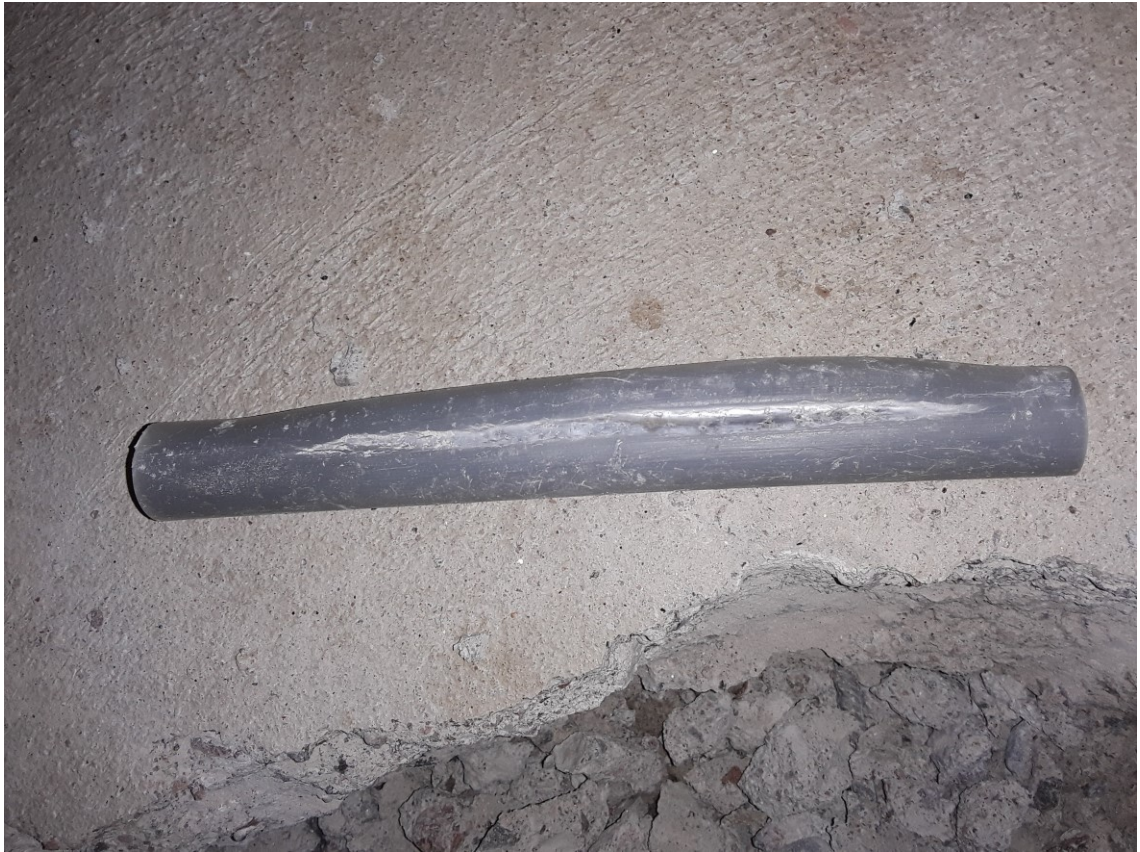
Kun tutkittava vesijärjestelmä on selvillä, seurataan sen putkilinjauksia hiljaa kuuntele-  
malla. Lämpimän veden putkissa voidaan putkilinjaukset paikantaa lämpökameralla ja,  
pintamateriaalista riippuen, piirtää niiden linjaukset lattiapintaan. Näin voidaan seurata  
niitä tarkemmin kuunteluanturilla. Lattiaa kuvatessa lämpökameralla on huomioitava,  
että lämpö on voinut tasaantua betoniin niin, että putket eivät erotu. Kuvaaminen kan-  
nattaakin järjestää niin, että lämmitys on ensin pois päältä, kunnes lattia on jäähtynyt.  
Sitten lämmitys käynnistetään ja odotetaan, että putket tulevat lämpökameralla näky-  
viin selvästi, yleensä 15–60 minuutin kuluttua [kuvat 10 ja 11]. Kun vuoto löytyy, siirry-  
tään rakenneavaukseen. Jos vuoto ei löydy, jatketaan tutkimusta merkkikaasukokeella.  
Kuvassa 13 näkyy kuuntelemalla löydetty, jäätyneen seurauksena rikkoutunut putki.

Kuva 13. Kuvassa on kuuntelemalla löydetty, jäätyksen seurauksena rikkoutunut lattialämmitysputki.

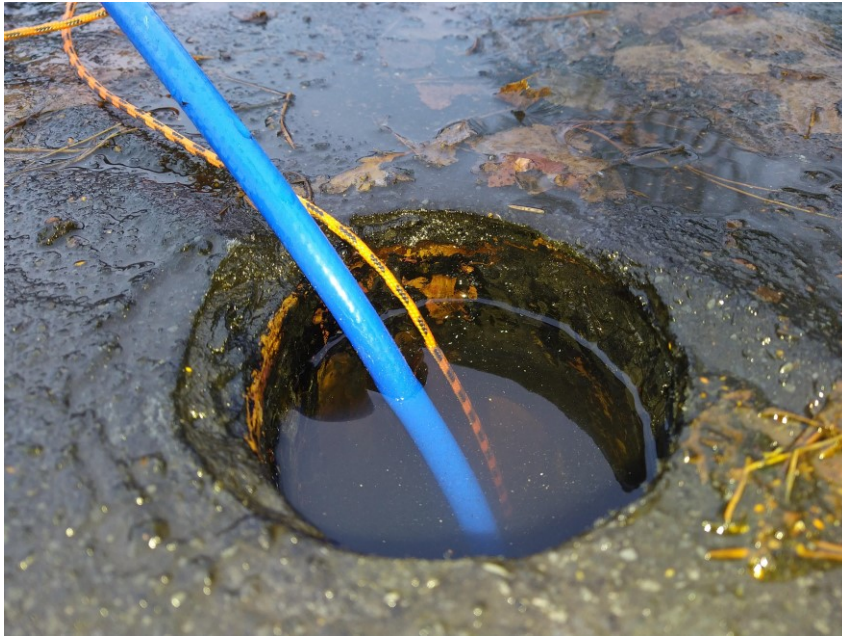
Kuva 18. Kattokaivon padotus. Padotuspallo on viety ensi syvemmälle kaivoon ja täytetty kuvan tasoon saakka. Pinta ei laske. Sadevesiviemärissä ei ole vuotoa kuvan pinnantason ja padotuspallon välissä.

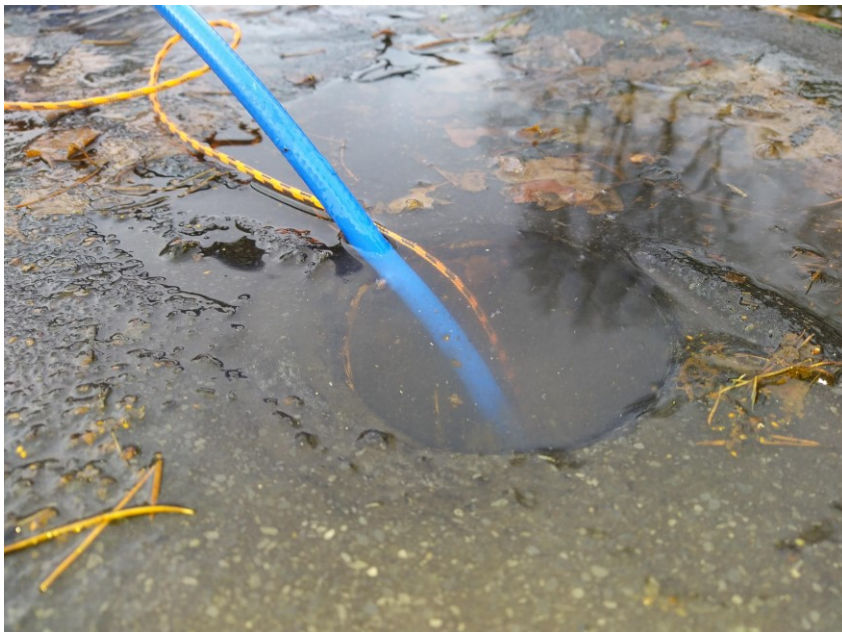
Kuva 19. Vettä lisätään kuvan tasoon saakka, hieman katon puolelle.

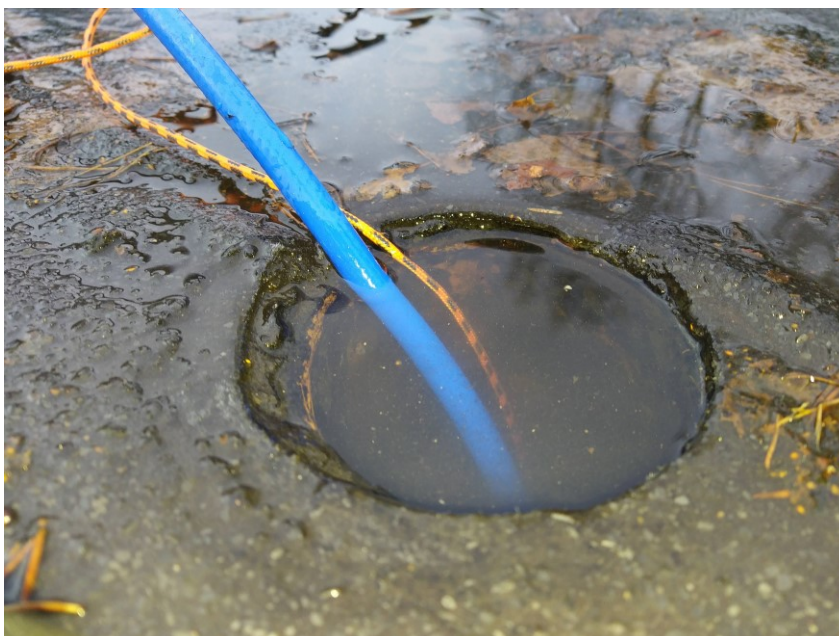
Kuva 20. Vedenpinta laskee aluksi ja pysähtyy sitten kuvan tasoon. Tämä osoittaa, että katto-kaivon ja kattohuovan liitos vuotaa.

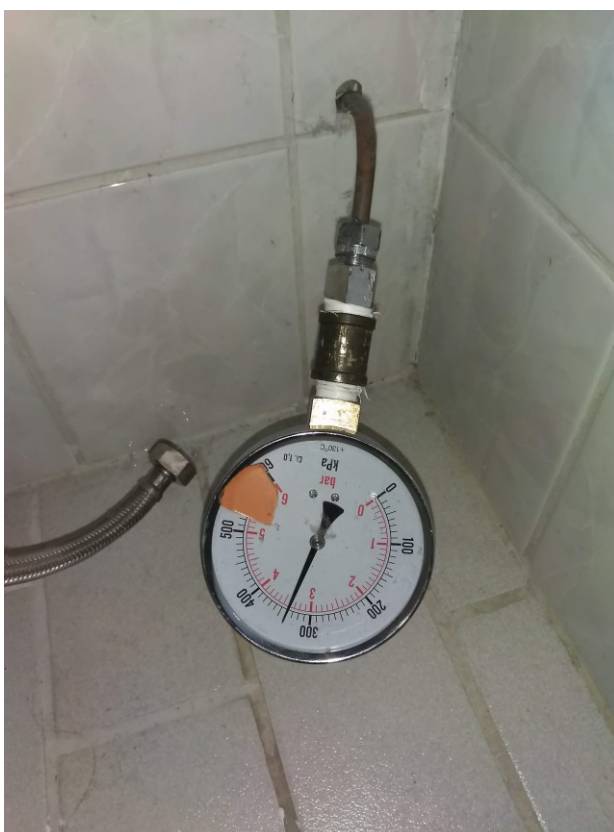
Tutkimus aloitettiin painekokeella. WC-istuimen tulovesiliittymään asennettiin painemittari [kuva 21]. Tulovesi suljettiin ja varmistettiin, että kukaan ei käyttänyt vettä sulkualueella. Seurattiin painemittaria ja todettiin, että paine laski hiljalleen.

Kuva 21. Painemittari asennettuna.

Vuoto oli siis tulovesipuolella. Seuraavaksi yritettiin löytää vuotopaikka kuuntelemalla. Kuuntelulaitteen piikkianturi asetettiin näkyviin osiin putkia. WC:n lattiaa kuunneltiin kuppianturilla. Vuotopaikkaa ei löytynyt, vuoto oli liian pieni löydettäväksi kuuntelemalla. Aloitettiin merkkikaasututkimus. Tulovesijärjestelmä tyhjennettiin vedestä. Kaasupullo liitettiin käyttövesiputkeen wc:ssä ja liitos tiivistettiin hampulla. Veden tilalle ajettiin putkiin Formier 5 -vety-typiseosta paineeseen 6,5 kbar ja odotettiin 15 minuuttia, kunnes paine laski 4,8 kbar:iin. Tämän jälkeen alettiin kierrellä wc:tä kaasutunnistimella. Ensin ei löytynyt mitään, mutta käytiin myös viereisten huoneiden puolella. Kun kaasun ajosta putkistoon oli kulunut puoli tuntia, havaittiin kaasuvuoto wc-istuimen takana. Nyt voitiin todeta, että vuoto oli todella jo ensin epäilyssä paikassa, wc-istuimen tulovesiputkessa.

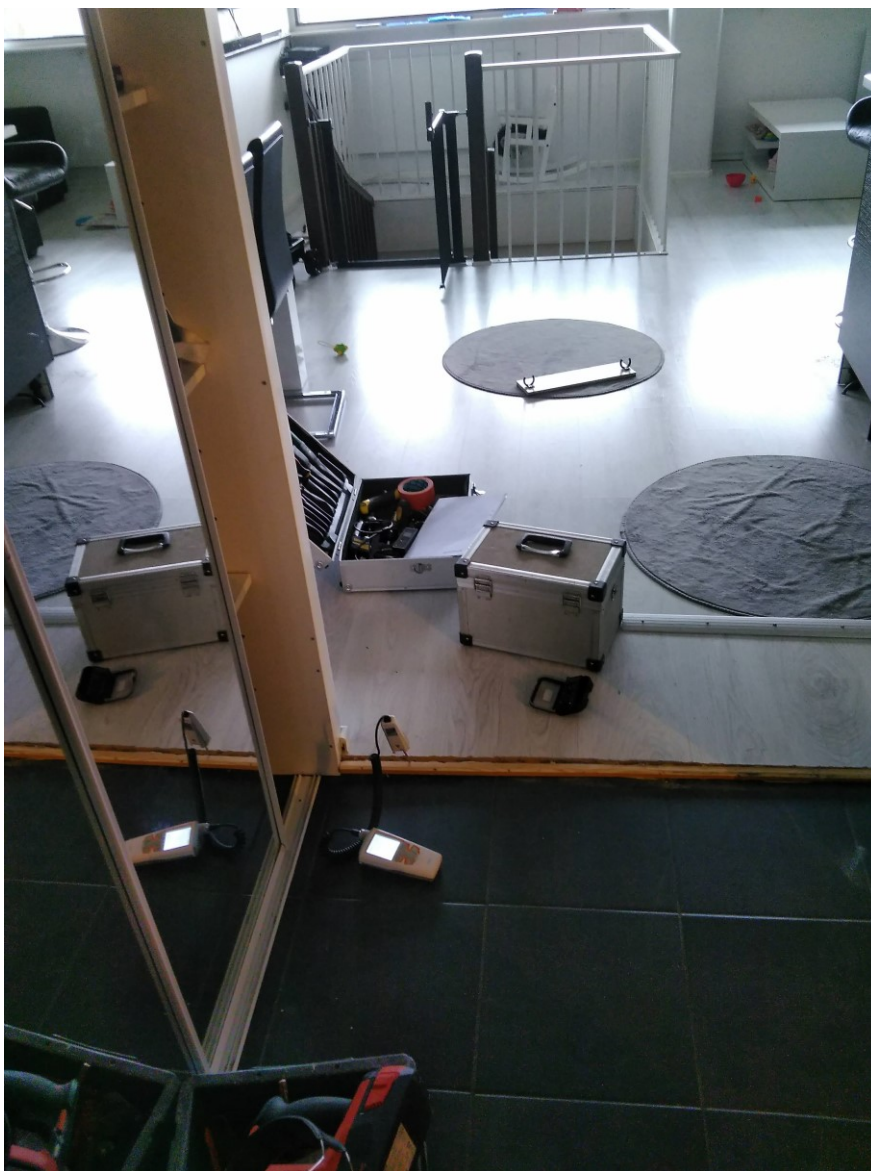
Tämän jälkeen selvitettiin vielä vahingon laajuus kosteuskartoituksen avulla. Välipohjan tarkkaa rakennetta ei vielä tiedetty. Lattiapinnoitteen alla oli betonia. Rakennepiirustuksia ei ollut. Pintakosteusanturi ei antanut kohonneita arvoja muualla kuin suihkussa, mikä johtuu suihkun normaalista käytöstä. Tämän seurauksena vettä on jäänyt laatoituksen ja vedeneristyksen väliin, kunnes se oli kuivunut laattasaumojen kautta. Kph:ssa oli betonilattian päälle tehty ylempi lattiavalu jossa on lattialämmitys. Lattialämmitystä ja vedeneristystä ei haluttu vielä rikkoa. Makuuhuoneesta kph:n seinän takana tehtiin koeporaus 30 mm leveällä terällä, jotta rakenne saataisiin selville. Todettiin, että välipohjassa oli ylempi betonilaatta, sen alla eriste, ja eristeen alla toinen betonilaatta. Laatat olivat umpibetonia ja eriste 60-luvulla tyyppillistä Tojalevyä. Tojalevy on hyvä eriste, mutta kastuessaan ongelmallinen. Sitä ei voi kuivata, ja märkänä se aiheuttaa mikrobivaurioriskin. Tojalevyn kosteus mitattiin työntämällä siihen porareian kautta Vaisala HM42 -kosteusmittarin anturi. Todettiin, että Tojalevy oli märkää kyseisestä kohdasta. Kastunut tojalevy oli poistettava purkamalla ylempi betonilaatta pois. Nyt tiedettiin, että remontista tulee merkittävä. Kastuneen eristeen alue selvitettiin tekemällä lisää pieniä, 6 mm halkaisijaltaan olevia reikiä lattian läpi, joista Vaisalan mittapää voitiin työntää eristeeseen [kuva 22]. Reikiä tehtiin vahinkoaluetta ympäröiviin tiloihin, makuuhuoneeseen, eteiseen ja keittiöön. Kastunut alue saatiin rajattua, se ulottui kylpyhuoneen lisäksi kaikkiin edellä mainittuihin huoneisiin noin 20 m<sup>2</sup>:n alueella. Nämä tilat jouduttiin purkamaan kokonaan ja piikkaamaan pintalaatta pois, jotta kastunut Tojalevy saatiin poistettua. Rakenteista paljastui asbestia, joten purku jouduttiin tekemään asbestipurkuna. Samalla korjattiin rikkoutunut wc-istuimen tulovesiputki. Remontin hinta nousi useaan kymmeneen tuhanteen. Vakuutusyhtiö korvasi vahingon.

Kuva 22. Välipohjan eristeen kosteuden mittaus. Porareikä on tehty kynnyksen alle, jotta pintoja ei vahingoitettaisi. Tässä tapauksessa ne jouduttiin kuitenkin purkamaan.

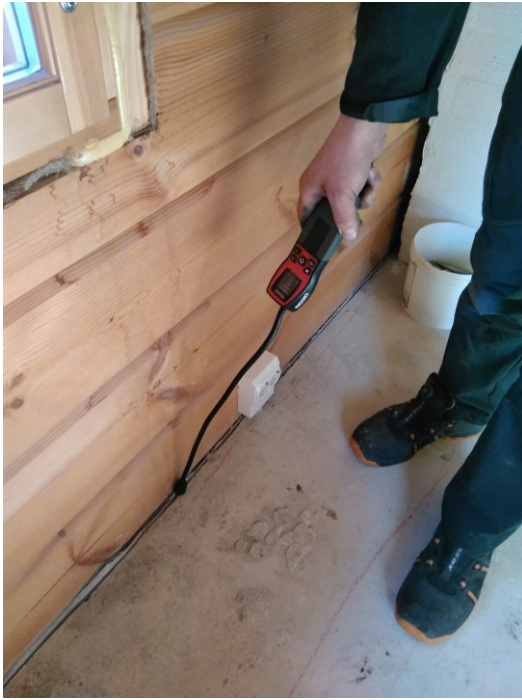
Kuva 23. Rakoa betonissa tutkitaan kaasuanturilla.

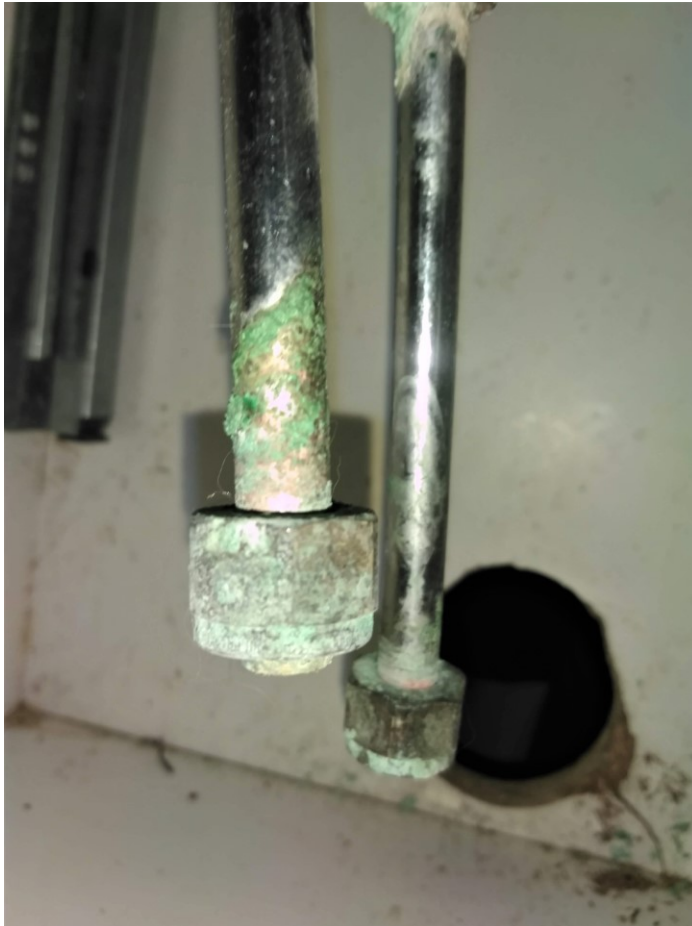
Todettiin siis, että vuotoa ei enää ollut. Päätettiin, että kastumisen syy oli alkuperäisen kartoituksen mukainen hanaliitoksen vuoto [kuva 25]. Vuoto oli jatkunut kauan piilossa. Vesi oli siirtynyt todennäköisesti tiskikoneen kaukalon ohjaamana hieman sivuun vuo-

topaikalta ja mennyt sieltä seinän rakenteisiin. Syvälle lattiaan edennyt kosteus oli säilynyt lattiassa 1,5 vuoden ajan laminaatin ja askeläänieristeen alla. Työ jatkui mikrobikasvuston pilaamien rakenteiden purkuna ja lattian kuivauksena. Kosteus oli edennyt keittiöstä kodinhoitohuoneen vesieristyksen alle, ja kodinhoitohuone jouduttiin siksi remontoimaan.

Kuva 25. Vuodon aiheuttanut keittiön hanan liitos.

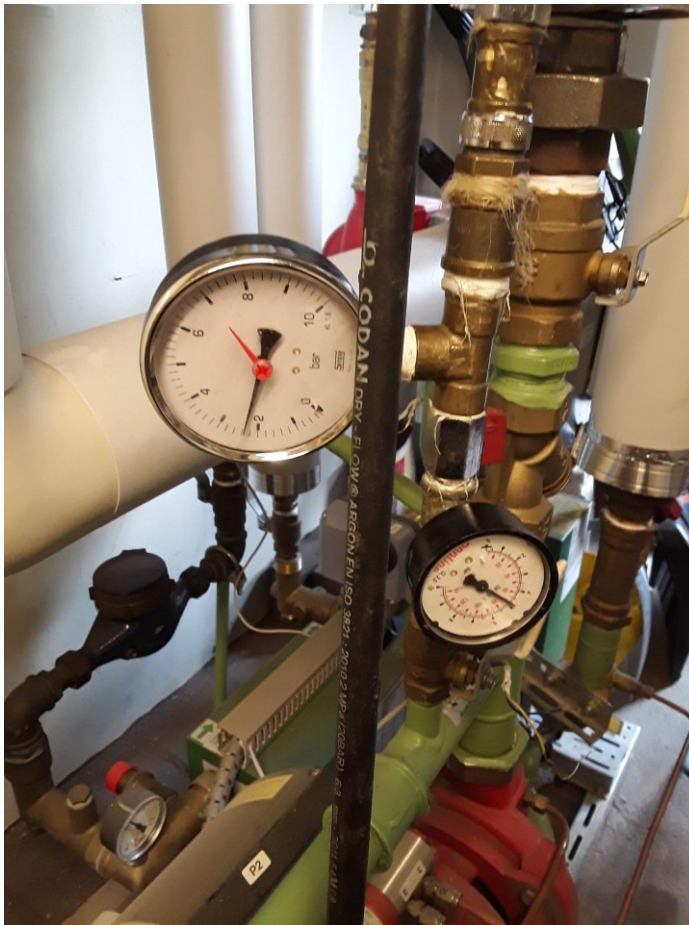
Tehtävänäimme oli selvittää vuotopaikka varmemmin. Patteriverkoston paine oli alhainen. Painetta nostettiin hanaa avaamalla 2,0 bar:iin [kuva 26]. Painetta seurattiin ja havaittiin, että se laski hiljalleen ja pysähtyi 0,4 bar:iin. Paineen laskun hitaudesta ja verkoston koosta voitiin päätellä, että vuoto oli niin pieni, ettei se ollut löydettävissä kuuntelemalla. Kaikki asunnot kierrettiin läpi etsien visuaalisia merkkejä kosteudesta sekä tutkien pintakosteusarvoja. B-asunnon kph:ssa ja vaatehuoneessa havaittiin kohonneita arvoja lattiassa ja seinissä. Tämän perusteella emme kuitenkaan tienneet, johtuiko kosteus patteriputken vuodosta vai jo ikääntyneen kylpyhuoneen vedeneristyksen vuodosta. Siksi päätettiin toteuttaa merkkikaasututkimus.

Kuva 26. Painemittari lämmönjakohuoneessa.

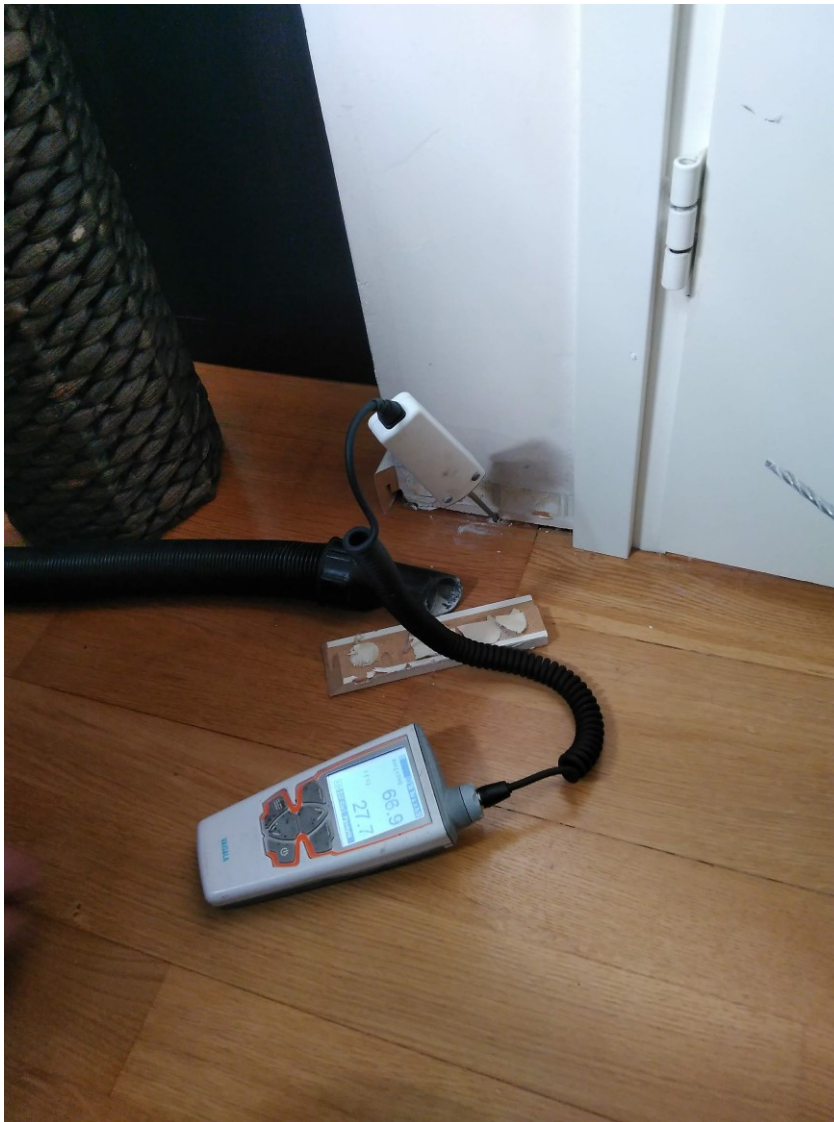
Kuva 27. Alapohjan kosteusmittausreihiä porataan mahdollisimman huomaamattomiin paikkoihin, tässä jalkalistan taakse.

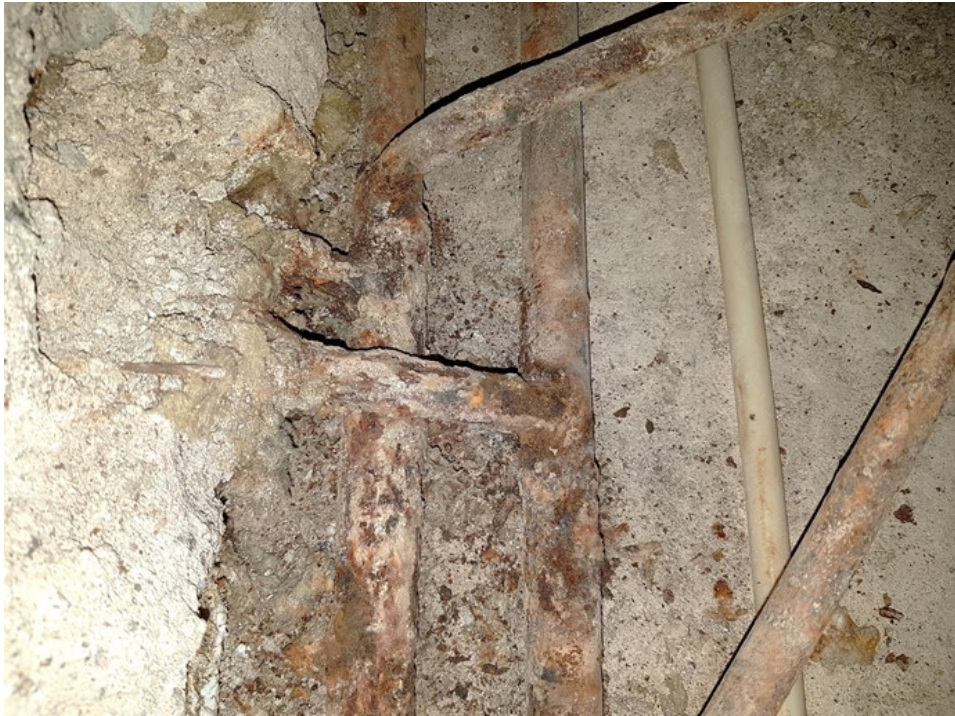
sään mennessä. Vuoto oli siis B-asunnossa. Asunto tuuletettiin, jolloin vuotokohtaa päästiin tutkimaan tarkemmin. Anturi hälytti nyt kph:ssa ja vaatehuoneessa. Näin oli varmistettu, että kastuneeksi epäilty alue oli kastunut juuri lämmitysjärjestelmän putken vuodon vuoksi. Kastunut alue kartoitettiin vielä tarkemmin tekemällä porareikiä alapohjan eristeeseen ja mittaamalla sen kosteutta rei'istä [kuva 27]. Kastuneet alueet ulottuivat saunaosaston lisäksi vaatehuoneeseen, kodinhoituhuoneeseen, keittiöön, eteiseen ja wc:hen. Kph:n lattia avattiin ja todettiin puutteellisen suihkuhuoneen vedeneristyksen kastelleen alla kulkenutta lämmitysputkea vuosien ajan, niin että se oli ruostunut ja lopulta syöpynyt puhki [kuva 28].

Kuva 28. Vuotopaikka piikattuna auki kph:n lattiassa. Suihkuvesi on päässyt vuosien ajan puutteellisen vedeneristyksen vuoksi lattiaan ja aiheuttanut ruostumisen seurauksena vuodon.
