# Väli- ja alapohjarakenteen valetun pintalaatan ja eristeen kosteuskäyttäytyminen

Metropolia Ammattikorkeakoulu

Insinöörityö

18.11.2020

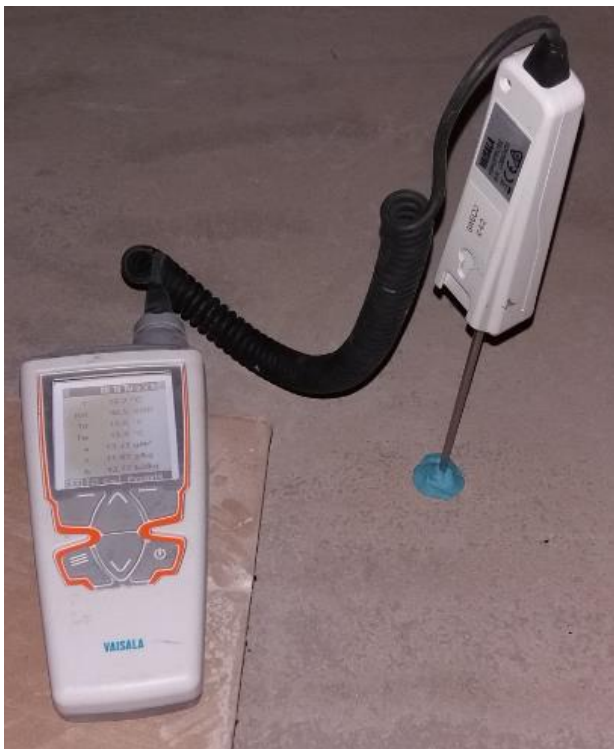
Kuva 4. Kohde 1, askeläänieristeen hetkellinen mittaus.

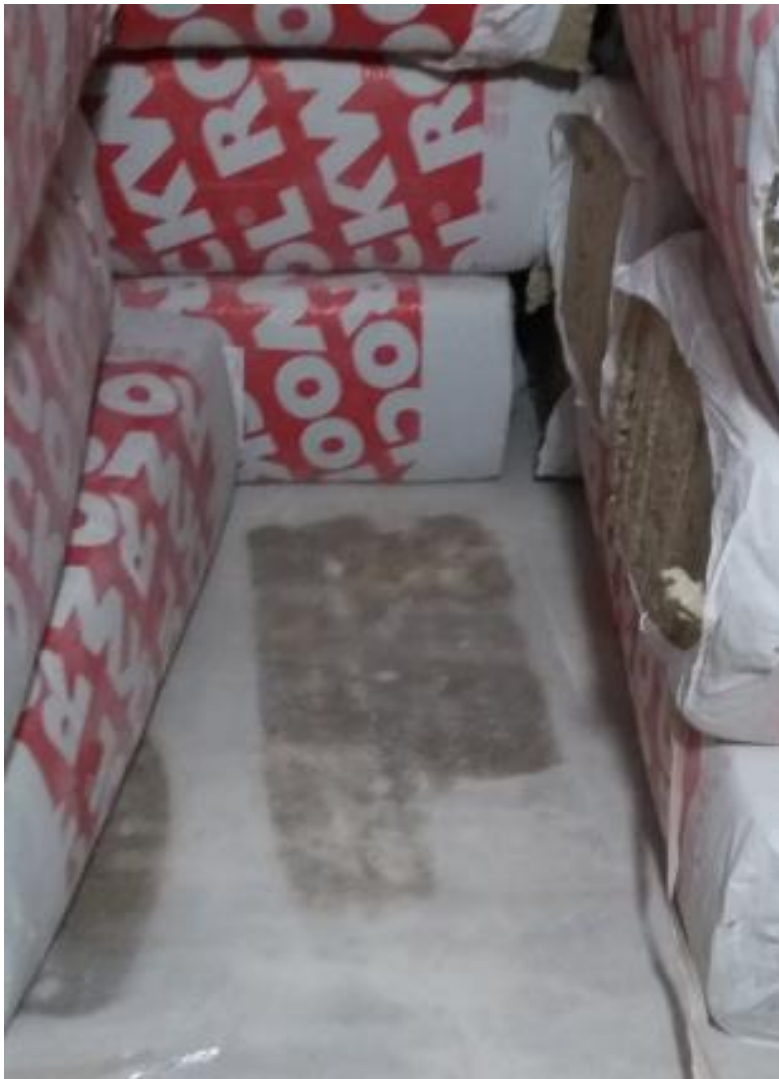
Kuva 8. Tila-5, märkä pintalaatta eristeiden alla.

Suhteellinen kosteus oli molemmista kohdissa 25 mm syvyydeltä yli 95 %.

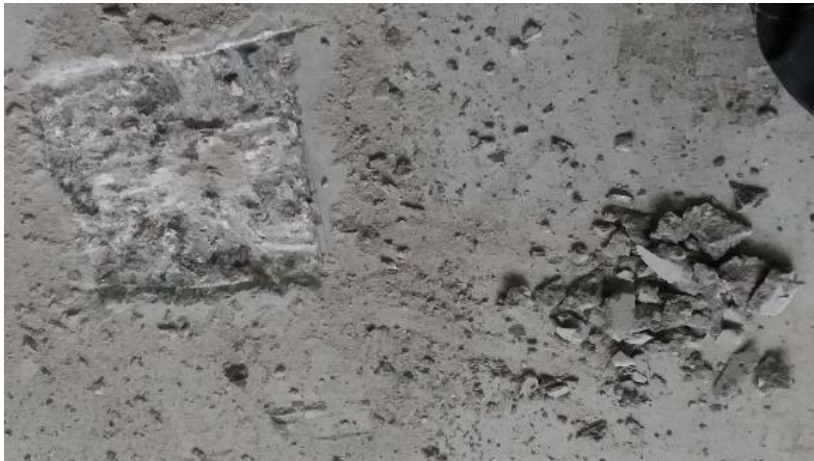
Kuva 16. Ontelolaatan piikattu pinta näytepalamittaukseen

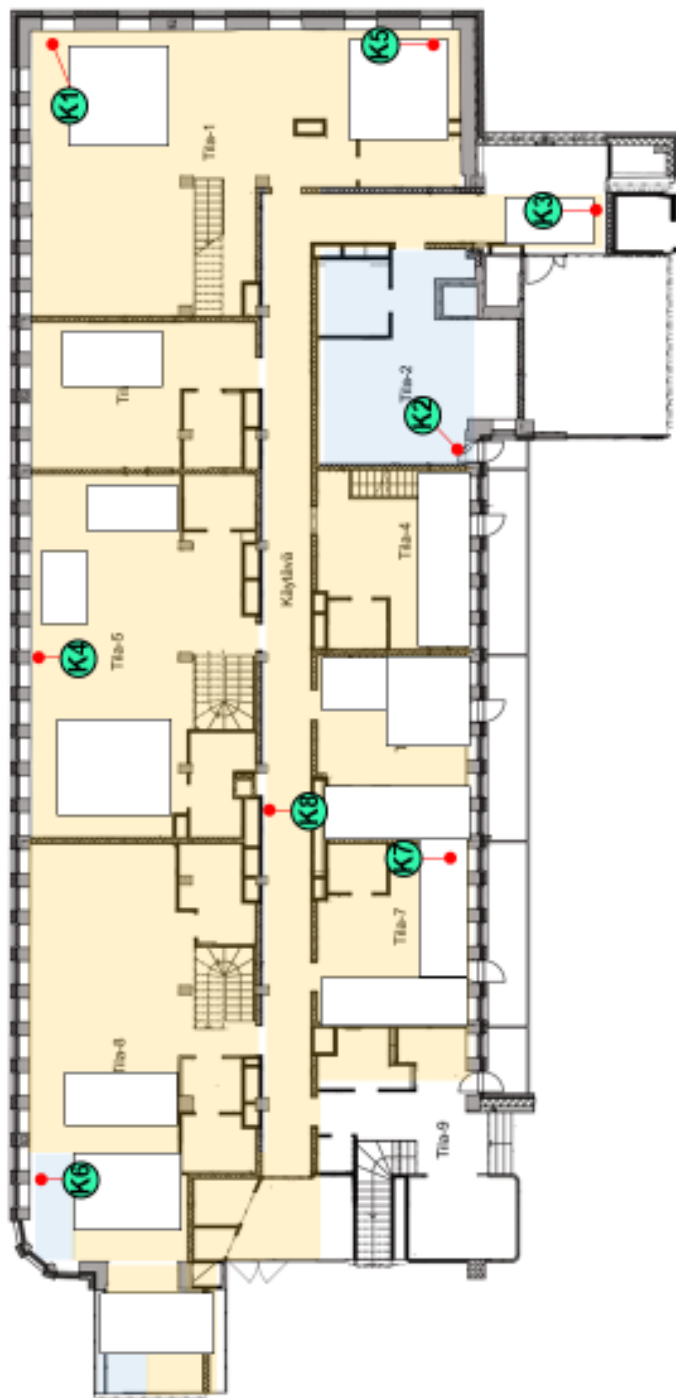
LÄHTÖTASOKOSTEUSMITTAUKSET 7...8.12.2018

K1, Mitta-alue 1		K2, Mitta-alue 3		K3, käytävä		K4, Mitta-alue 4		K5, Mitta-alue 2		K6, Tila-6		K7, Mitta-alue 5		K8, käytävä	
Pinta	46 %	Pinta	60 %	Pinta	37 %	Pinta	50 %	Pinta	45 %	Pinta	35 %	Pinta	44 %	Pinta	41 %
19 mm	46 %	19 mm	88 %	19 mm	40 %	19 mm	49 %	19 mm	47 %	19 mm	54 %	19 mm	56 %	19 mm	45 %
48 mm	49 %	48 mm	87 %	48 mm	40 %	48 mm	48 %	48 mm	49 %	48 mm	48 mm	48 mm	54 %	48 mm	xx %

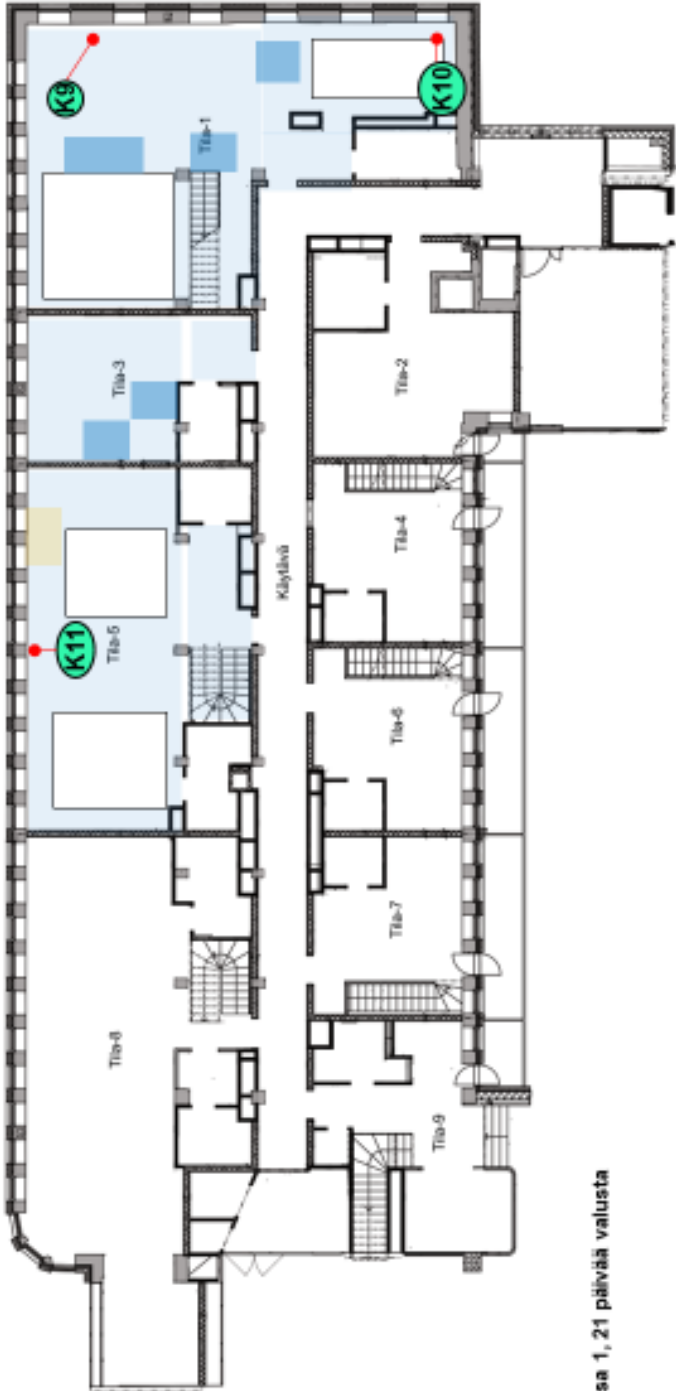
KOSTEUSMITTAUKSET 11.1.2019

Valuosa 1, 21 päivää valusta

K9, Mitta-alue 1		K10, Mitta-alue 2		K11, Mitta-alue 4	
Pinta	55 %	Pinta	69 %	Pinta	58 %
25 mm	100 %	25 mm	100 %	25 mm	100 %

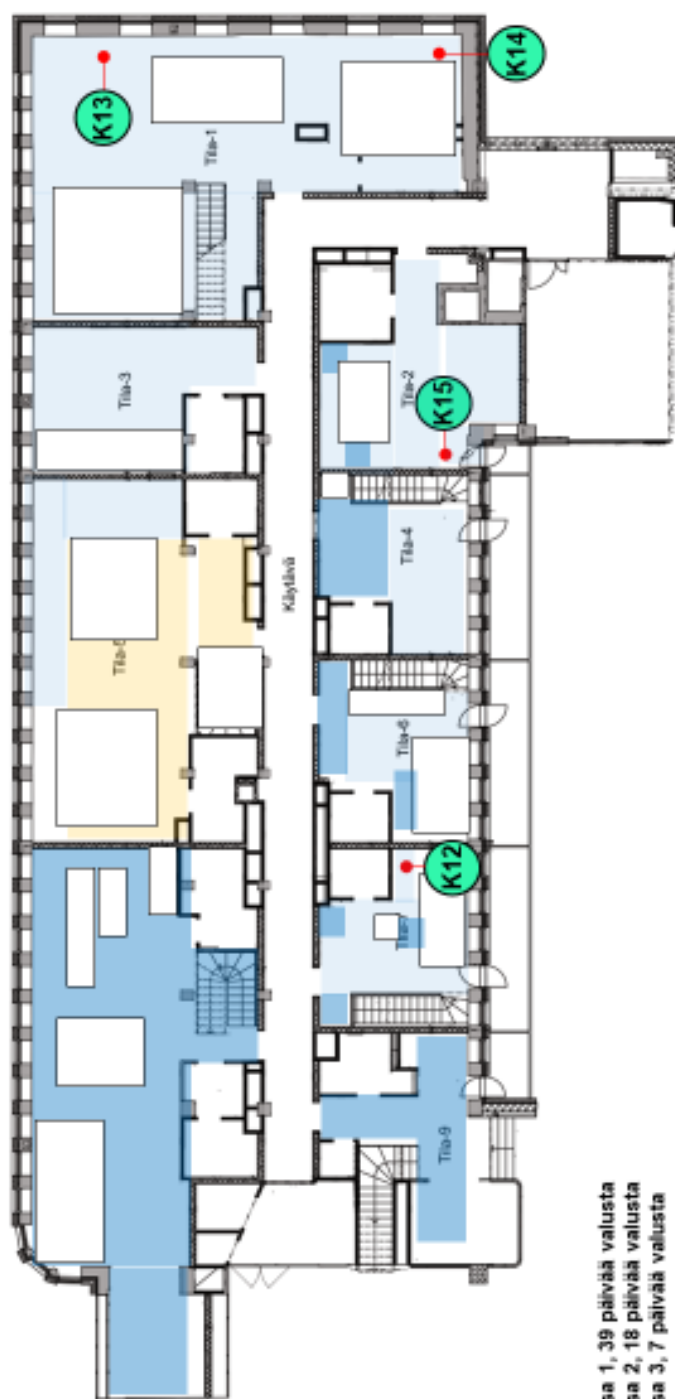
# KOSTEUSMITTAUKSET 29.1.2019

Valuosa 1, 39 päivää valusta  
Valuosa 2, 18 päivää valusta  
Valuosa 3, 7 päivää valusta

K12, Mitta-alue 5		K13, Mitta-alue 1		K14, Mitta-alue 2		K15, Mitta-alue 3	
Pinta	71 %	Pinta	52 %	Pinta	49 %	Pinta	72 %
25 mm	99 %	25 mm	98 %	25 mm	99 %	25 mm	100 %

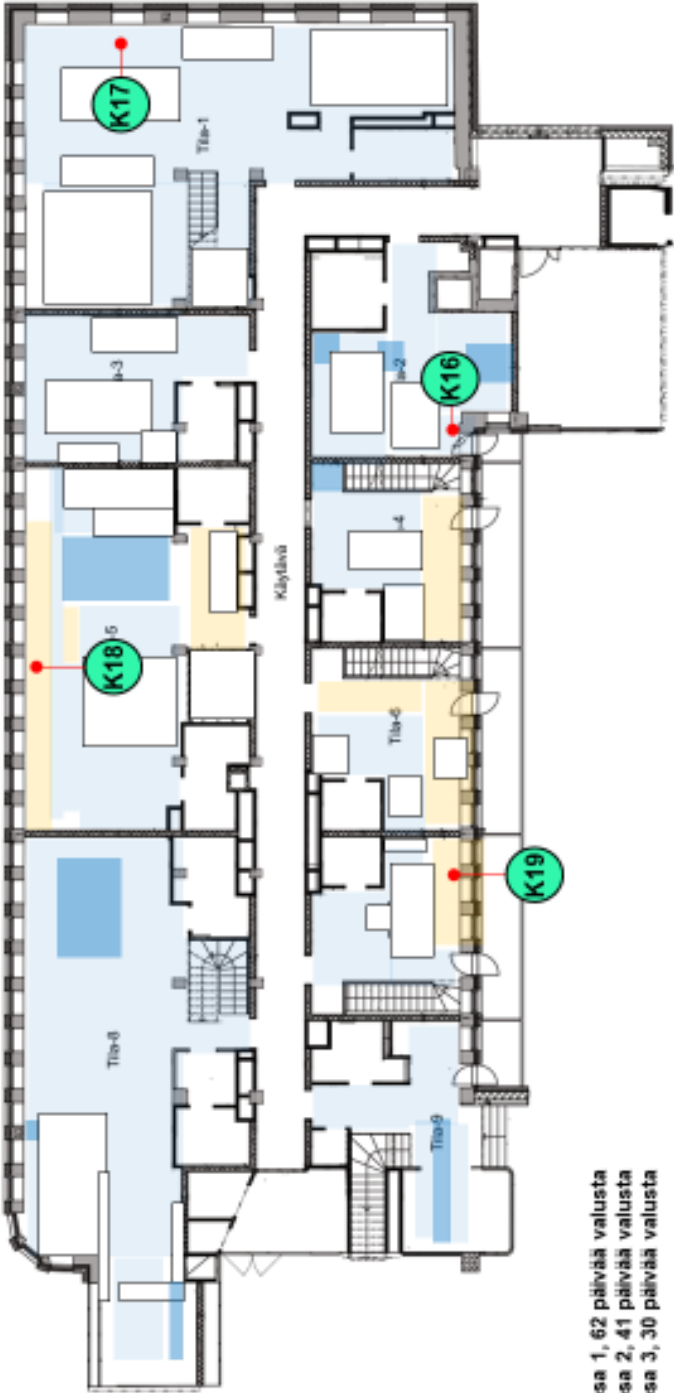
KOSTEUSMITTAUKSET 21.2.2019

K16, Mitta-alue 3		K17, Mitta-alue 1		K18, Mitta-alue 4		K19, Mitta-alue 5	
Pinta	39 %	Pinta	38 %	Pinta	39 %	Pinta	42 %
25 mm	91 %	25 mm	89 %	25 mm	84 %	25 mm	75 %

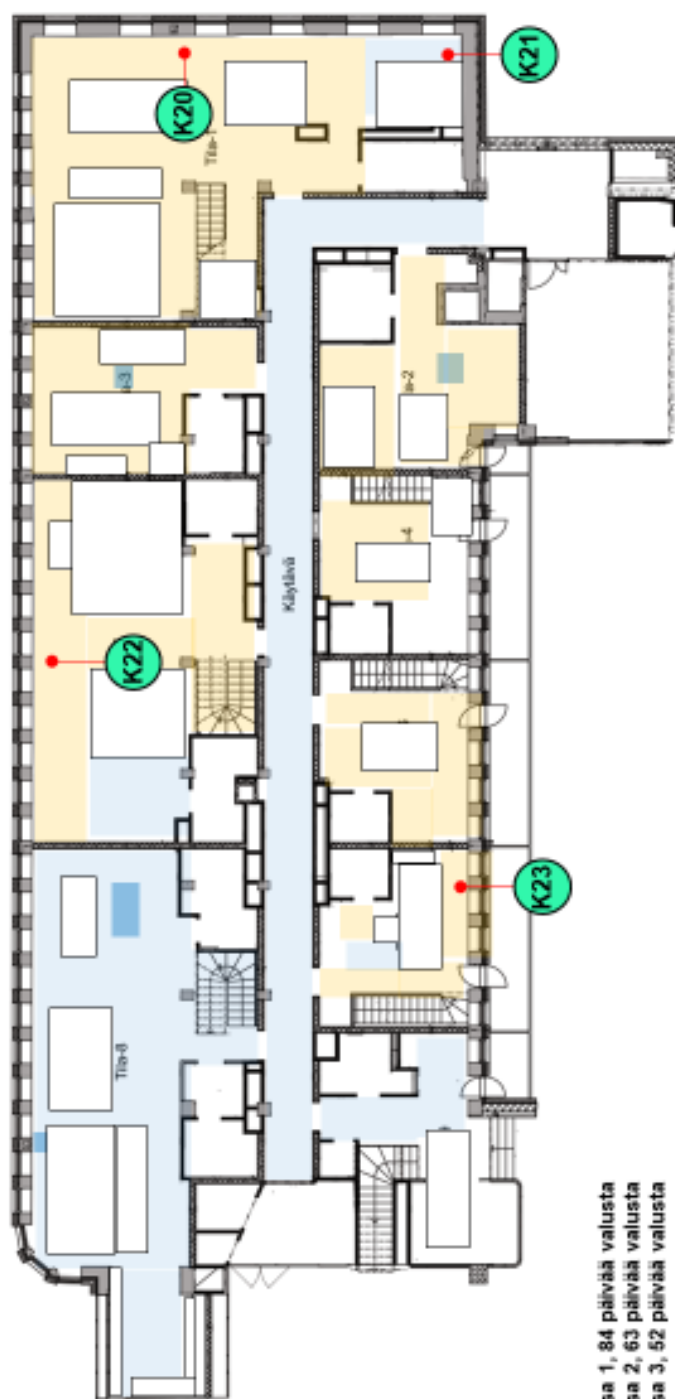
# KOSTEUSMITTAUKSET 14.3.2019

Valuosa 1, 84 päivää valusta  
Valuosa 2, 63 päivää valusta  
Valuosa 3, 52 päivää valusta

K20, Mitta-alue 1		K21, Mitta-alue 2		K22, Mitta-alue 4		K23, Mitta-alue 5	
Pinta	48 %	Pinta	66 %	Pinta	54 %	Pinta	56 %
25 mm	77 %	25 mm	100 %	25 mm	73 %	25 mm	67 %

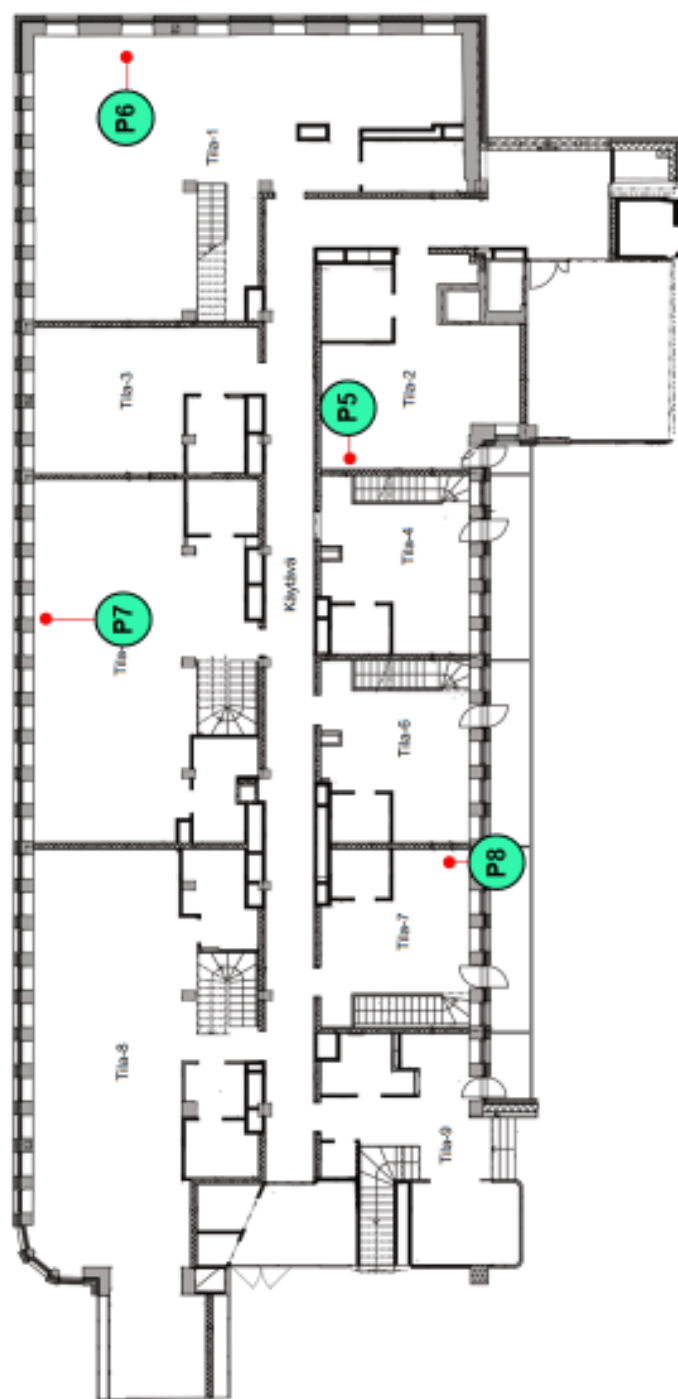
# KOSTEUSMITTAUKSET 25.2.2019

P5, Väli pohja	P6, Väli pohja	P7, Väli pohja	P8, Väli pohja
>50mm	>50mm	>50mm	>50mm
93 %	94 %	86 %	78 %

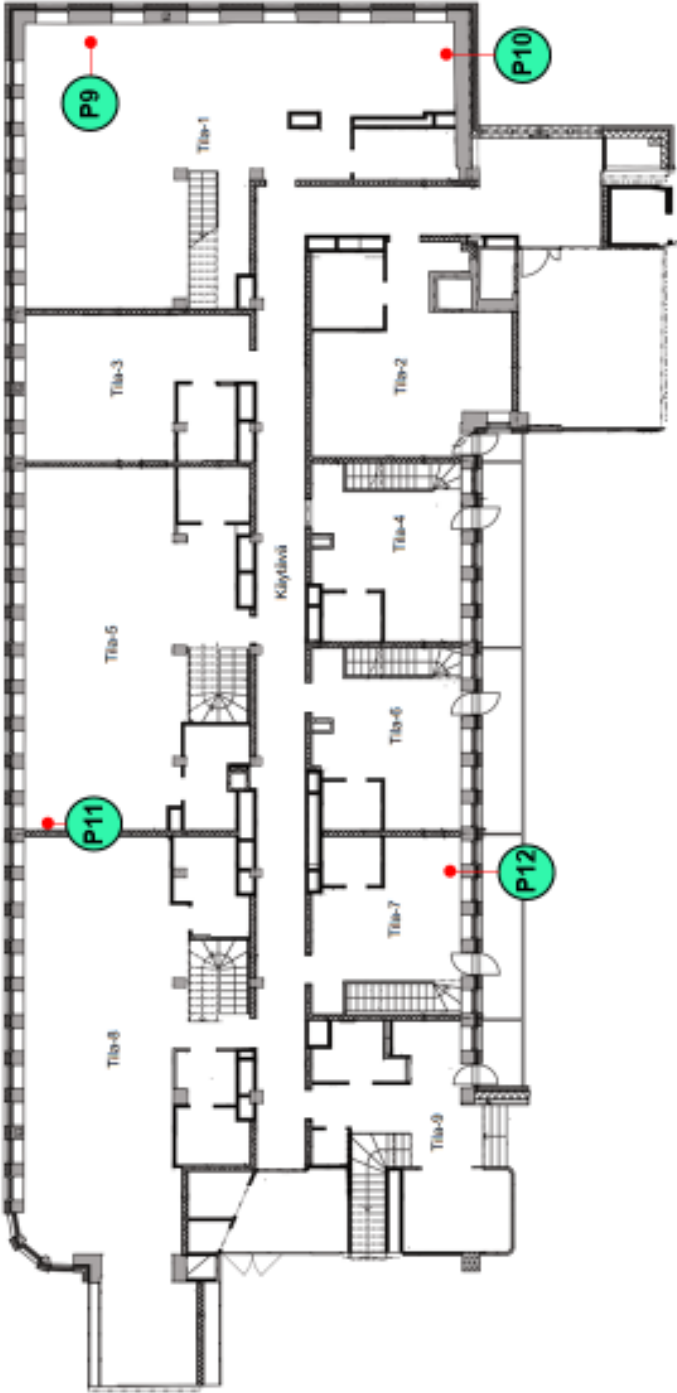
KOSTEUSMITTAUKSET 15.3.2019

P9, Välipehja		P10, Välipehja		P11, Välipehja		P12, Välipehja	
>50mm	91 %	>50mm	92 %	>50mm	81 %	>50mm	66 %

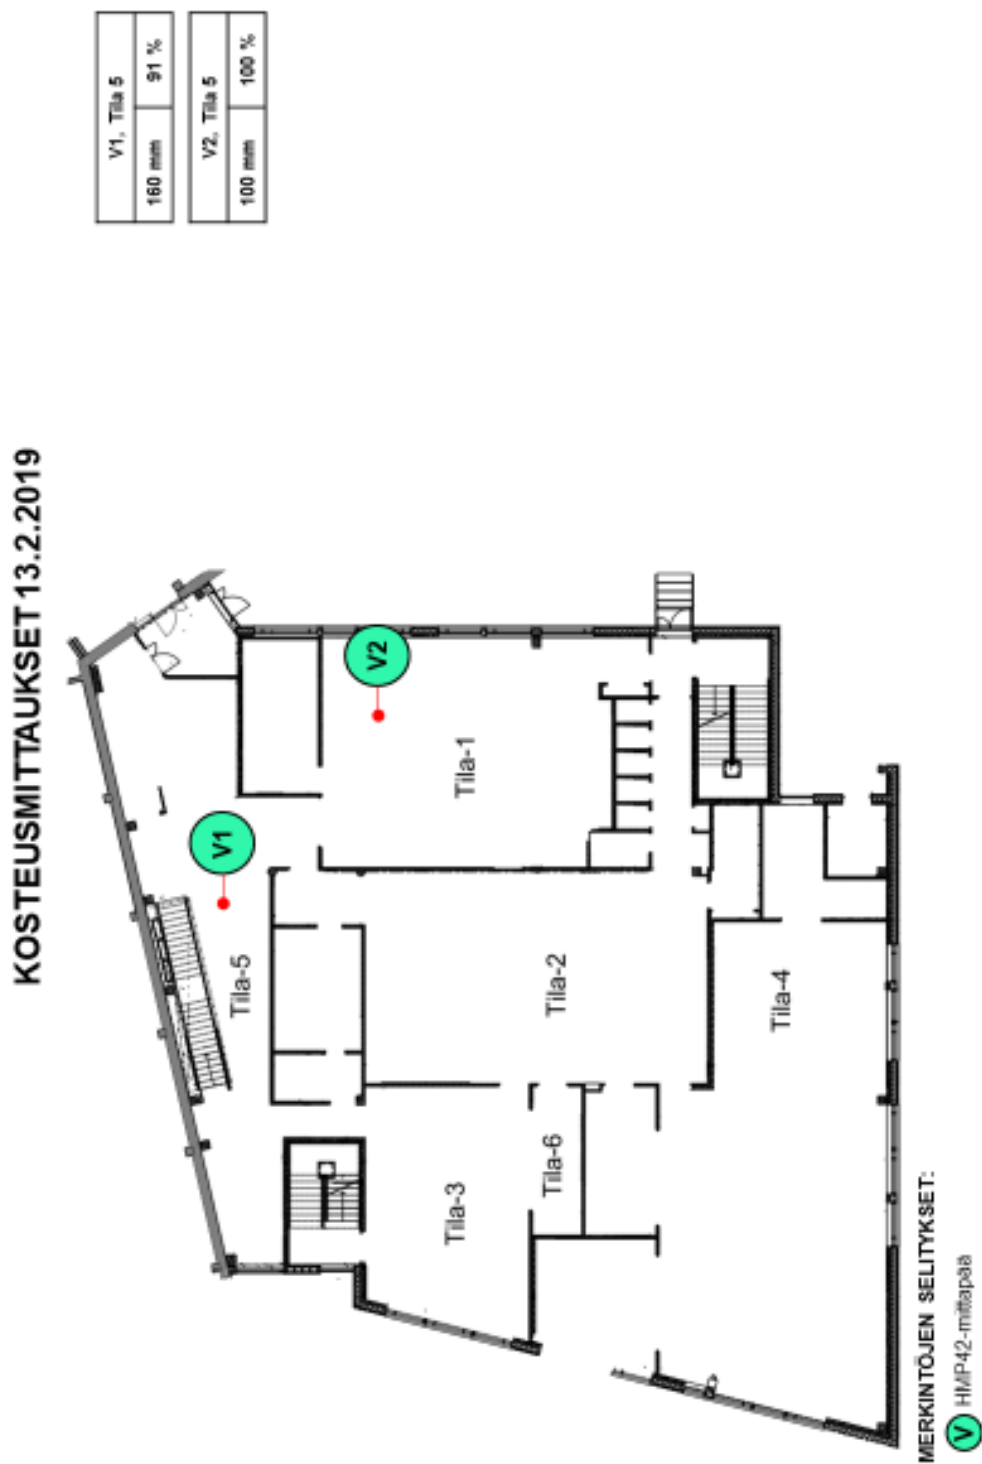
## Kohde 2, HMP42- ja porareikämittauksien sijainnit

V1, Tila 5	
160 mm	91 %
