PIHAKANNEN KORJAUS JA TEHTÄVÄSUUNNI- TELMA

TEKIJÄ/T: Aleksi Laakkonen

SLD Tasakaton tarkastus

Kohde As Oy Kuopion Palatsi

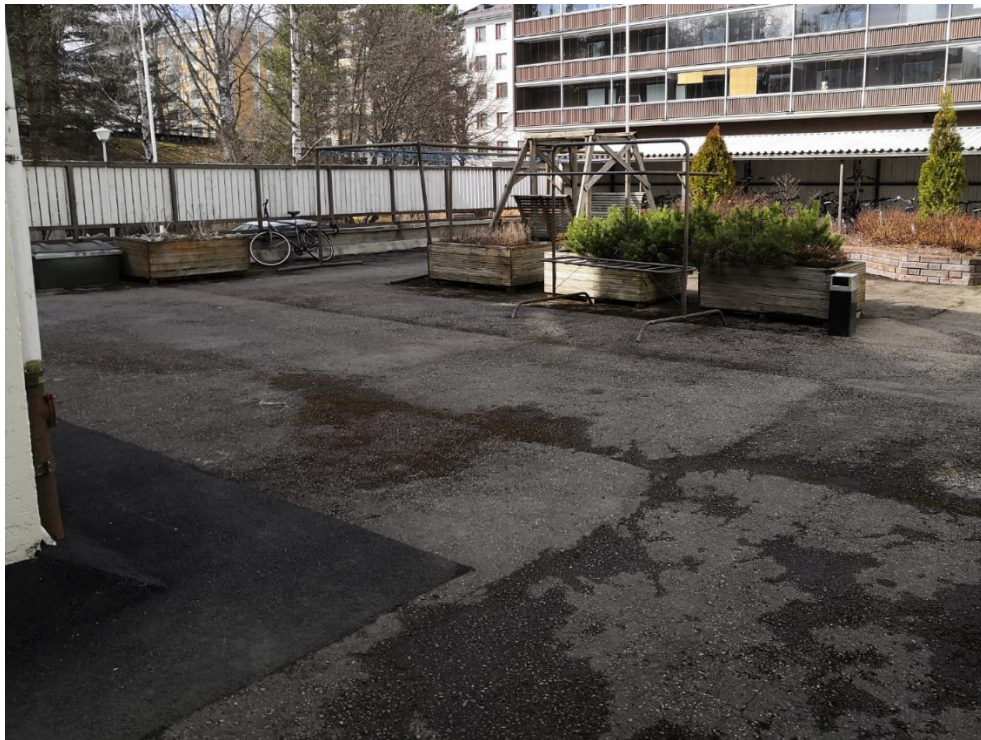
Opinnäytetyöni aihe tuli esiin, kun Rakennustyö Salminen Oy:llä oli alkamassa Pihakannen korjaus kohde toukokuussa 2020 ja pääsin kyseiselle työmaalle työnjohtoharjoitteluun. Kohteessa on vuosien aikana ollut vesivuotoja alakerran teatteritilaan ja näitä on korjattu useaan otteeseen. Yleisimmät vuotojen aiheuttajat ovat läpiviennit, liikuntasaumamat, vesieristysten seinälle nostot, liittymiset vanhoihin rakenteisiin ja yleisesti haastavat ja vaihtelevat rakenteet. Esimerkkikohteessa puretaan koko rakenne kantavaan laattaan asti ja lähdetään tekemään uutta pintaa sieltä käsin niin samalla saadaan kaikki paikat kuntoon kerralla.

Kuva 1. Pihakansi alkutilanne. Kuva Aleksi Laakkonen

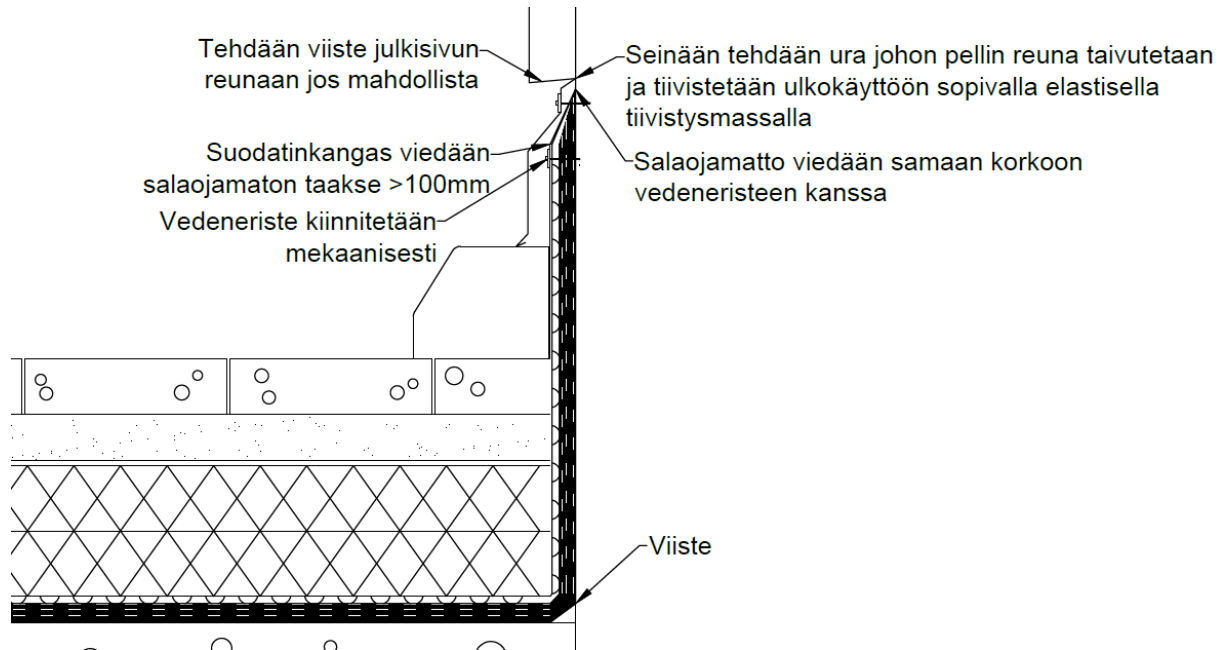
Ylösnostot eli seinille nostot ovat yksi haastavimmista vaiheista vesieristyksessä. Lattian ja seinän väliseen 90° kulmat pyöristetään holkkavalulla, jotta kermi saataisiin vietyä tiiviinä seinälle asti. Vedeneristys kermit on nostettava padotuskorkeuden mukaan seinälle vähintään 300 mm valmiin pinnan yläpuolelle. Padotuskorkeus on taso, mihin vedenpinta voi nousta esim. kaivon tukkeutuessa. Ovien kynnyksien kohdalla sallitaan 100 mm:n ylösnosto. Kermin yläreuna on kiinnitettävä mekaanisesti, tämä estää kermin kutistumisesta johtuvan irtoamisen holkasta ja sitä myöten saumojen aukeamisen. (Kattoliitto ry 2019, 37.) Vedeneristyksen yläreuna on myös tiivistettävä kittauksella.

Kuva 4. Ylösnosto. Kuva Aleksi Laakkonen

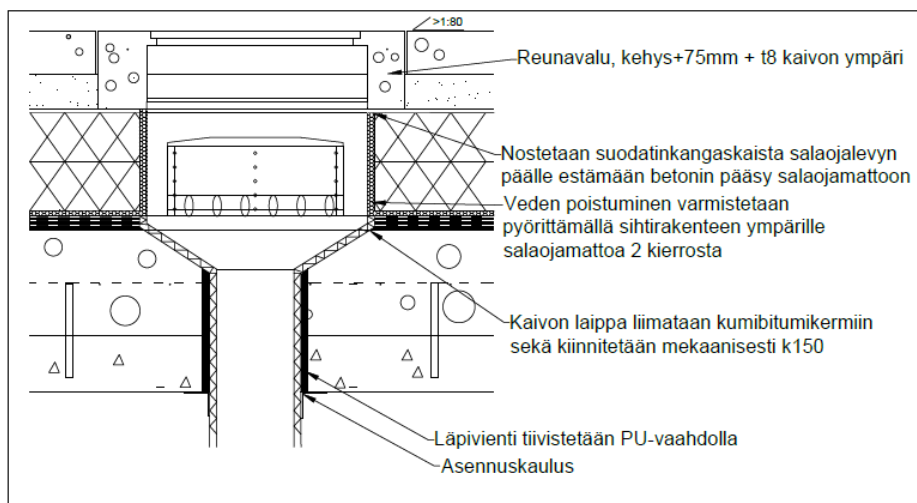
Tässä kohteessa kaikki läpiviennit (4 kaivoa + 2 sadevesiputkea) vietiin laatan läpi ja kuljetettiin alapuolisen teatteritilan katossa / IV-kanavassa aina pää runkoon asti. Tämän vuoksi läpivientien tiiveyteen piti kiinnittää erityistä huomiota koska nämä pitää saada kerralla kuntoon koska jälkikäteen niiden korjaus on todella kallista ja hankalaa. (Kattoliitto ry 2019, 36.)

Kuva 5. Pihakannen sadevesikaivo. Kuva Aleks Laakkonen

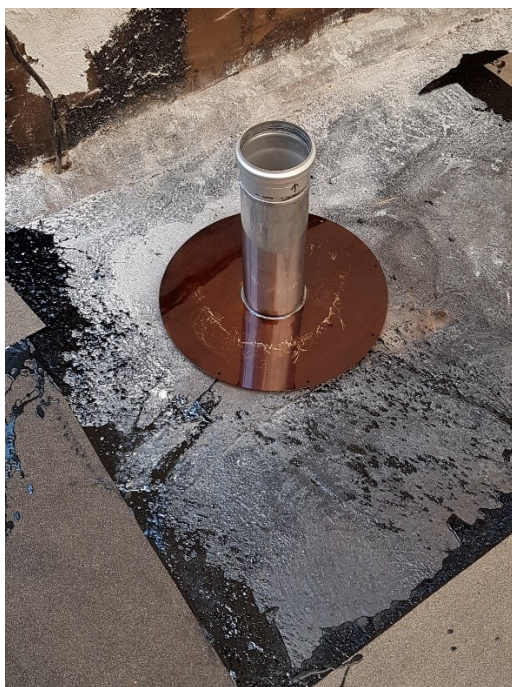
Sadevesiputkien läpiviennit tehtiin haponkestävästä teräksestä valmistetulla läpivientikappaleella, jossa tulee olla vähintään 150 mm levyinen laippa (kuva 6). Läpivientien vähimmäisetäisyys seinärakenteista ja muista läpivienneistä on oltava vähintään 500 mm. (Kattoliitto ry 2019, 37.)

Kuva 6. Läpivientikappale ja oikea suojaetäisyys seinästä. Kuva Aleks Laakkonen

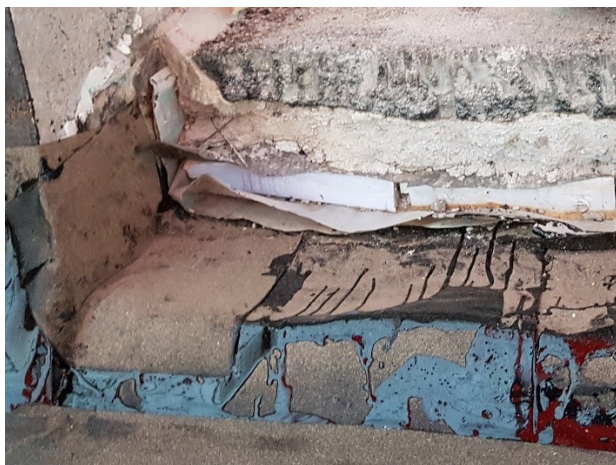
Esimerkkikohteen hankalin paikka oli liittyminen pyöräluiskan vanhoihin rakenteisiin. Jouduimme purkamaan pyöräluiskan yläpäättä varovasti auki, kunnes tavoitimme vanhan vesieriste pinnan, johon sitten saatiin liitettyä uusi pihakannen vedeneristekermi ja näin saataisiin yhtenäinen eristys koko alueelle. (kuva 7)

Kuva 7. Pyöräluiskaan liittyminen. Kuva Aleksi Laakkonen

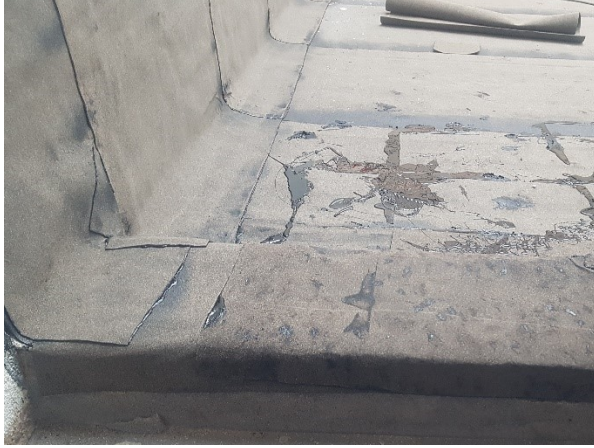
Toinen liittymä vanhoihin rakenteisiin oli pihakannen portaat, joista kuljetaan sisälle. Tässä tapauksessa piikkasimme pintalaatan rappusista pois ja veimme vesieristekermi pitkänä portaan yli ja taivotimme reunat vielä alas pain meneväksi. (kuva 8) Sauma kitattiin ja päälle tehtiin rosterinen potkusuoja.

Kuva 8. Portaisiin liittyminen. Kuva Aleksi Laakkonen

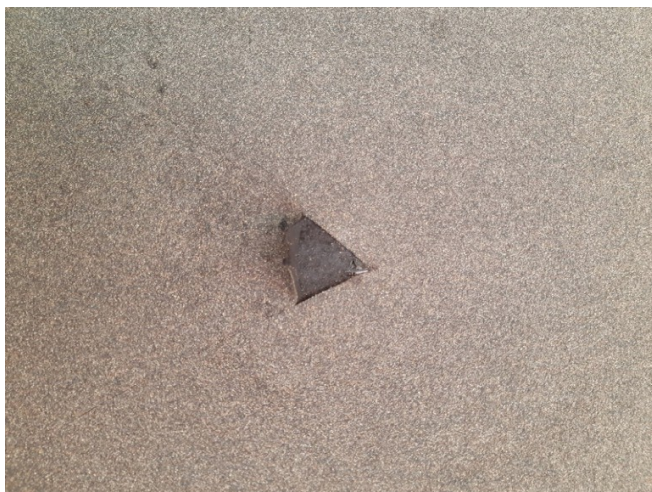
Vedeneristeen tartunta pohjiin tarkistetaan aina kolmioviiltokokeella töiden edetessä ja näitä otetaan vähintään 2 eri paikoista ja aina 3 jokaista alkavaa 500 m² kohden. Kolmioviiltokokeessa aluskermiin tehdään 2 n. 100 mm:n viiltoa, jotta saadaan tasakylkinen kolmio. Kermi irroitetaan leikkauskohdan alustasta sormiotteella pohjasta irti. Kermin kiinnitys ei ole riittävä, jos se irtaantuu käsivoimin kohtisuoraan pohjaan nähden vedettynä. Onnistuneen kokeen jälkeen leikattu pala kiinnitetään pohjaan kiinni takaisin hitsaamalla tai liimaamalla tarpeeksi suuri paikkapala päälle. Paikkauspalan reunojen on oltava vähintään 150 mm:n päässä viilloista. (RT 103277.)

Kuva 10. Kolmioviiltokoe. Kuva Aleks Laakkonen

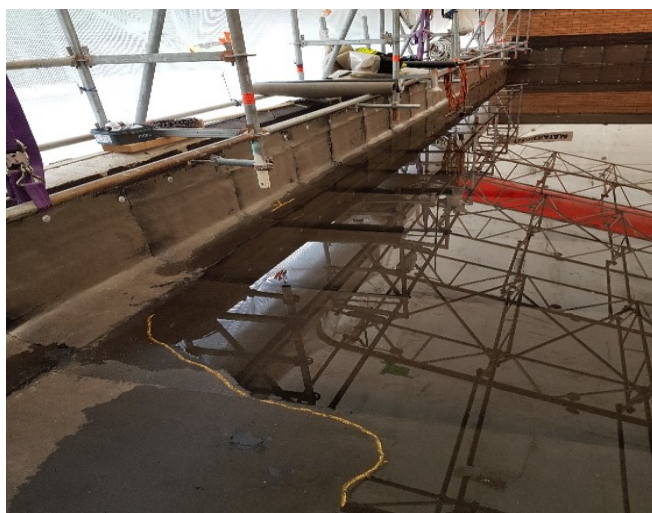
Vedenpainekokeella voidaan varmistaa vedeneristyksen vedenpitävyys. Vedenpainekokeessa testattavan alueen vedenpoistumisreitit, kaivot ym. tukitaan huolellisesti. Tämän jälkeen vedeneristyksen vettä lasketaan n. 100–300 mm, mutta kuitenkin niin paljon jotta korkein kohta peittyy vedellä. Kun on saatu tarpeeksi vettä kannella, niin piirretään merkki viivoja (kuva 11) jotta nähdään jo tässä vaiheessa, että pysyykö vesi kannella. Veden annetaan olla n. 12–24 h vaikuttamassa vedeneristeen päällä ja tänä aikana seurataan merkki viivaa ja tutkitaan alapuolisia rakenteita mahdollisen kostumisen varalta. Vaikutus ajan jälkeen vedet voidaan laskea pois ja suojata pinta ennen pintakerrosten asentamista. (RT 103277, 19.)

Kuva 11. Vesi säilynyt merkkiviivassa. Kuva Aleks Laakkonen

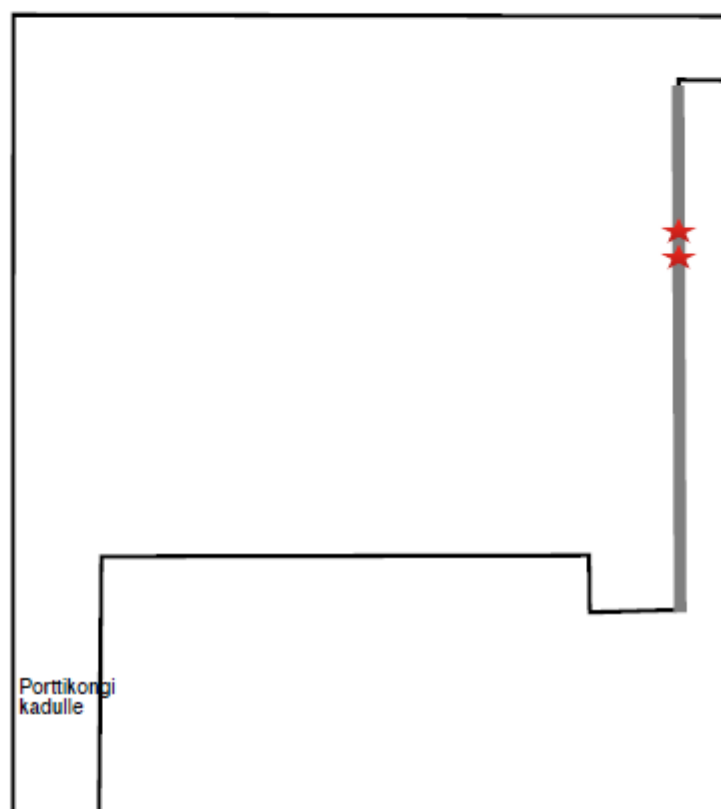
Havaitut virheet

- ★ Vuotokohta vedeneristyskermissä, reikä

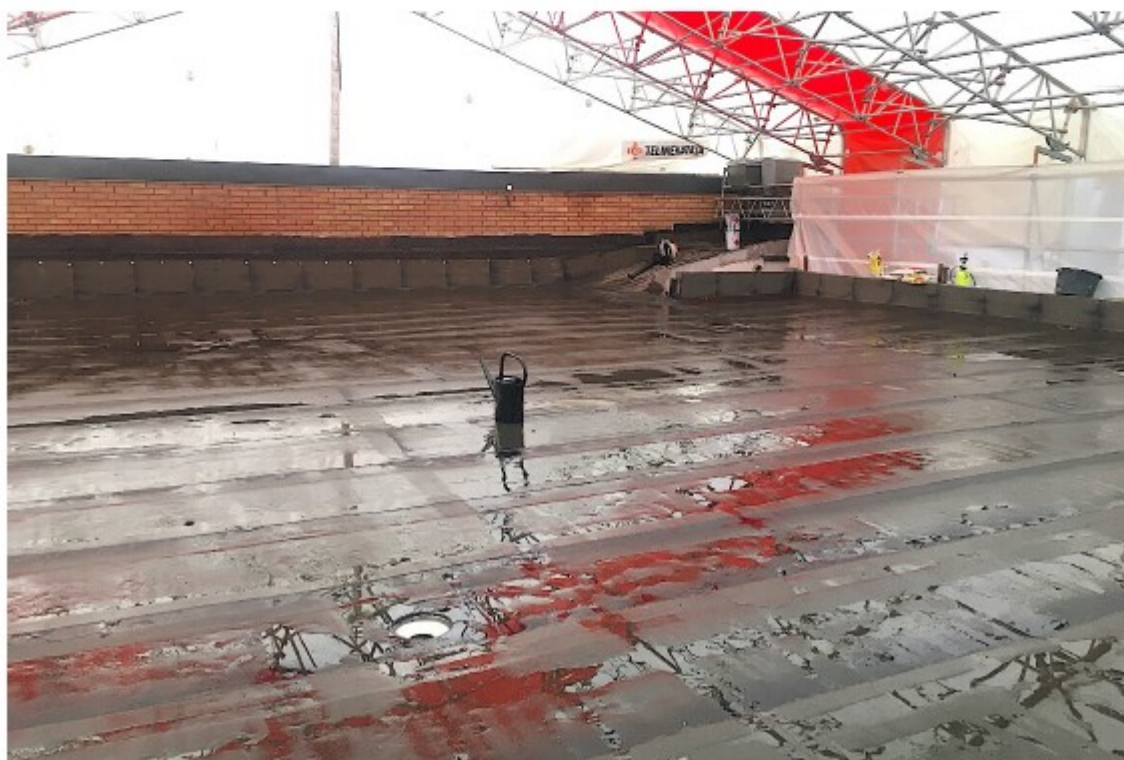
Havainto nro 1

Yleisnäkymä alueesta. Tarkastettava alue rajattiin vaijerilla yhteen tarkastuskehään.

Tarkastuksessa havaittiin kaksi pientä reikää, jotka olivat reunakorotuksen päällä.

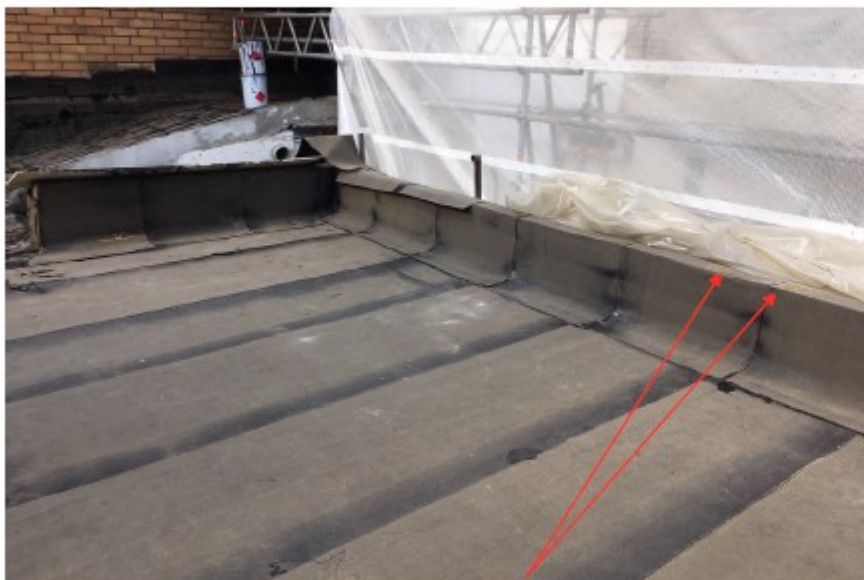
Havainto nro 2

SLD-tarkastuksessa havaittiin pintakermeissä kaksi reikää reunakorotuksen päällä paikassa, jossa on vain yksi kermikerros.
 Toimenpide-ehdotus: Kermikorjaus.

Tarkastuksessa havaittiin virheinä kaksi pientä reikää, jotka olivat reunakorotuksen päällyksessä. Kyseisissä vuotokohdissa ei ollut silmin havaittavaa virhettä, vaan ainoastaan mittalaitteella saatu havainto sähköön johtumisesta rakennuksen reunakorotuksen runkorakenteesta kermissä olevien pienten reikien kautta mittauslaitteelle.

Kattamistyötä jatkettiin havaitujen virheiden korjaamisen jälkeen.

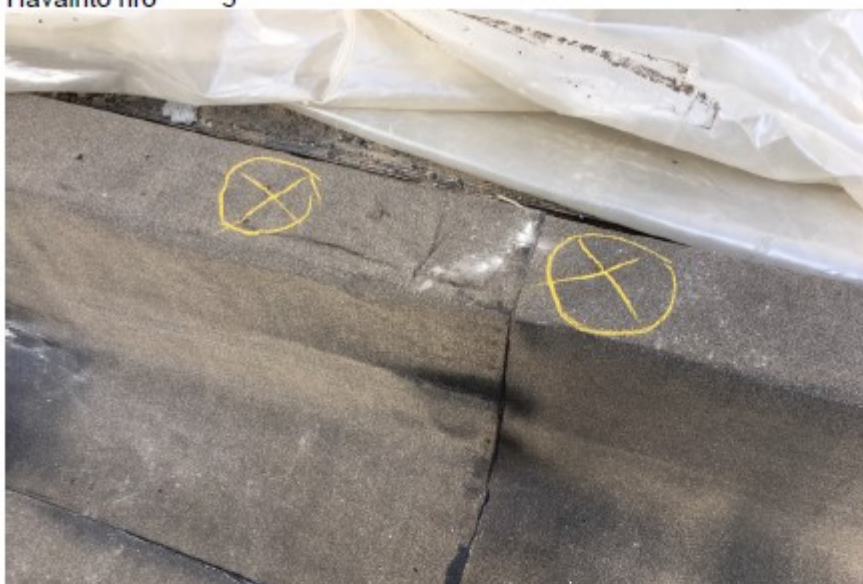
Havainto nro 3

Kuvassa virhekohta lähempää. Reiät olivat pienten kermipainaumien kohdalla.

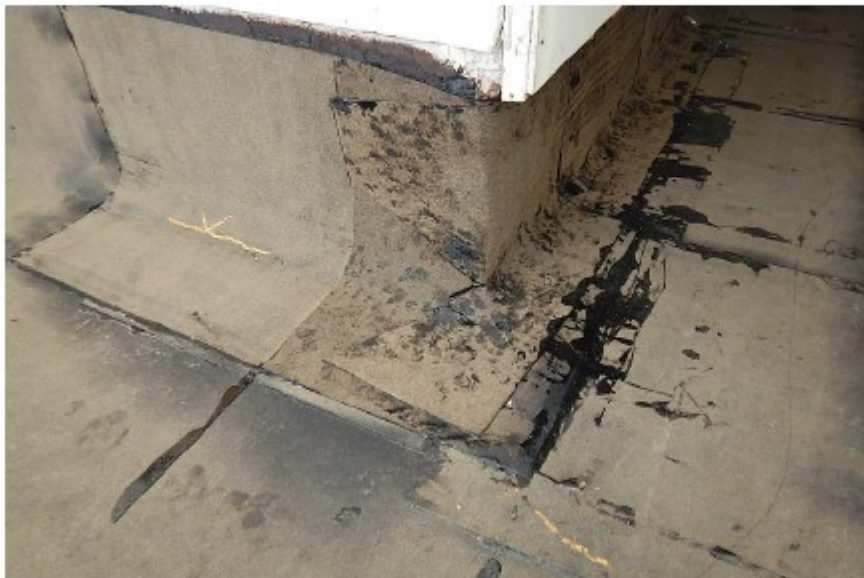
Havainto nro 4

Seinällennostot ja reunakorotuksen päällys tarkastettiin 9.7. 2020 kuivatarkastuksena. Ei virheitä.

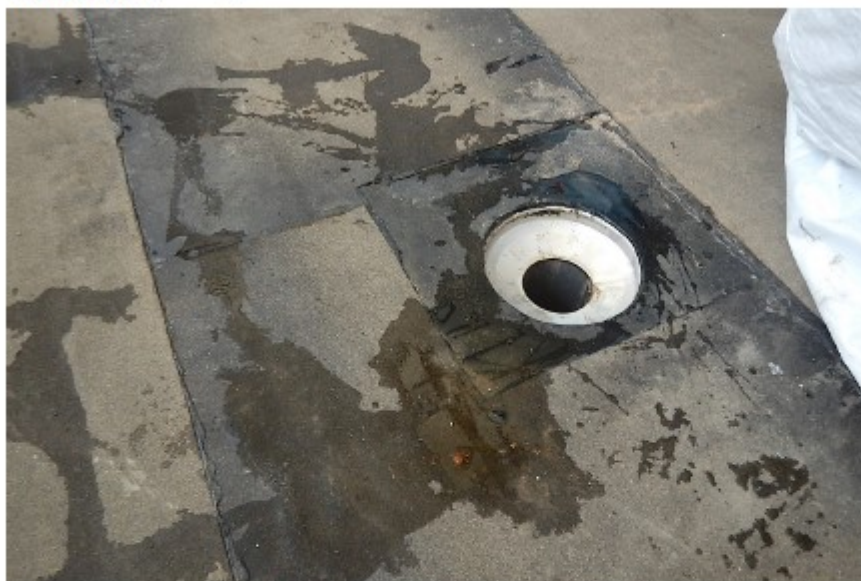
Havainto nro 5

Kattokaivojen kermi olivat tiiviisti kiinni kaivojen laipoissa. Ei virheitä.

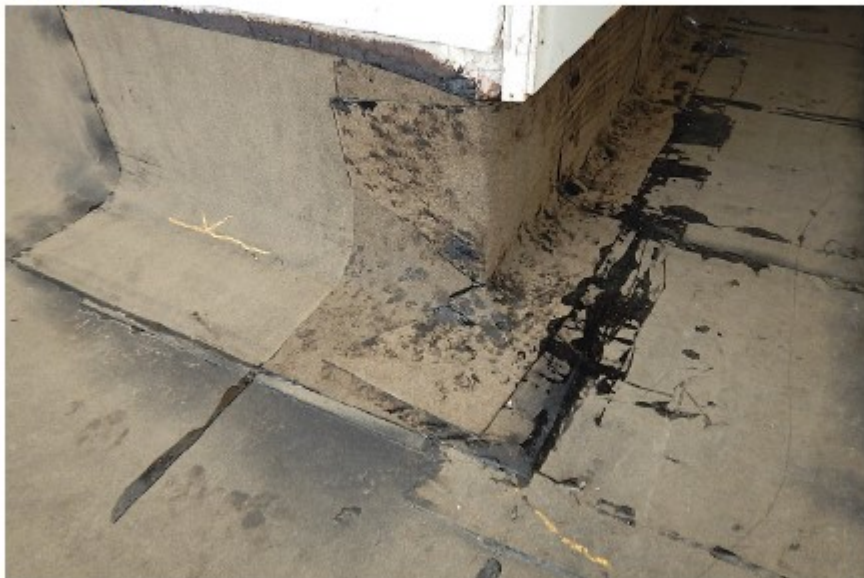
Havainto nro 4

Seinällennostot ja reunakorotuksen päällys tarkastettiin 9.7. 2020 kuivatarkastuksena. Ei virheitä.

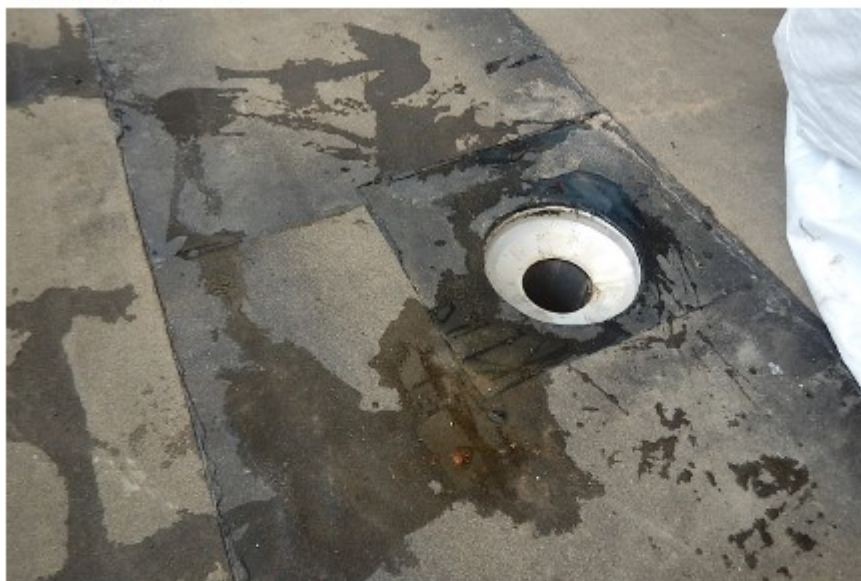
Havainto nro 5

Kattokaivojen kermi olivat tiiviisti kiinni kaivojen laipoissa. Ei virheitä.
