VANHAN HIRSIRAKENNUKSEN KENGITTÄMINEN JA PERUSPARANNUS

Opinnäytetyö
Tekniikka ja liikenne
Rakennus ja yhdyskuntatekniikka
Insinööri (AMK)

2020

Tekijä	Lauri Typpö	Vuosi	2020
Ohjaaja(t)	Juha Vesa		
Toimeksiantaja	Elena Huusko		
Työn nimi	Vanhan hirsirakennuksen kengittäminen ja perusparannus		
Sivu- ja liitesivumäärä	40 + 2

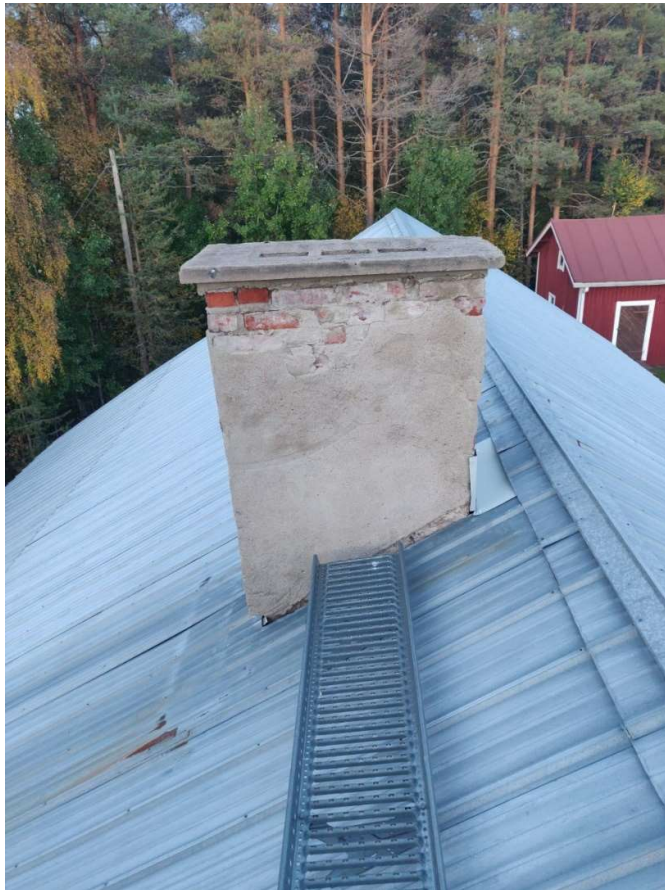
Kattona kohteessa on poimukuvioinen peltikate, joka on asennettu pärekatteen päälle, päreet toimivat näin aluskatteena. Pelti on kiinnitetty nauloilla, jotka ovat hieman nousseet ylös, joten voidaan olettaa että pellin läpi tulee hieman sateella vettä. Empiirisen tutkimuksen mukaan, vettä ei kuitenkaan ole tullut juurikaan yläpohjaan päreiden läpi. Asukas on kovalla sateella käynyt yläpohjassa tarkastamassa tilannetta. Räystäällä pellin kulmat ovat hieman kärsineet, mutta eivät aiheuta muuta, kuin visuaalista haittaa. Piipun pellityksiä ei ole, joten piipun juuresta mahdollisesti vettä pääsee rakenteisiin (Kuva15). Sadeveden hallintaa kohteessa ei ole, eli rännit syöksytorvineen puuttuvat. Lumiesteitä ei myöskään ole, mikä mahdollisesti selittää peltien kulman taipumiset.

Kuva 15. Piipun pellitykset uupuvat

Piippuun on asennettava pellitykset sekä piipunhattu. Pellityksen on ulotuttava harjalta asti, ja pellitysten on vuorattava piippu, jotta piippu ei kastu ja vaurioidu. Rännit ja syöksytorvet tulisi asentaa siten, että sadevedet saataisiin johdettua asianmukaisesti. Sadevesijärjestelmien asennuksen yhteydessä asennetaan lumiesteet. Ennen lumiesteiden asennusta tulee katon tukirakenteiden kunto vielä varmistaa ja mahdollisesti lumiesteille on lisättävä tukevaa kiinnitysmateriaalia.

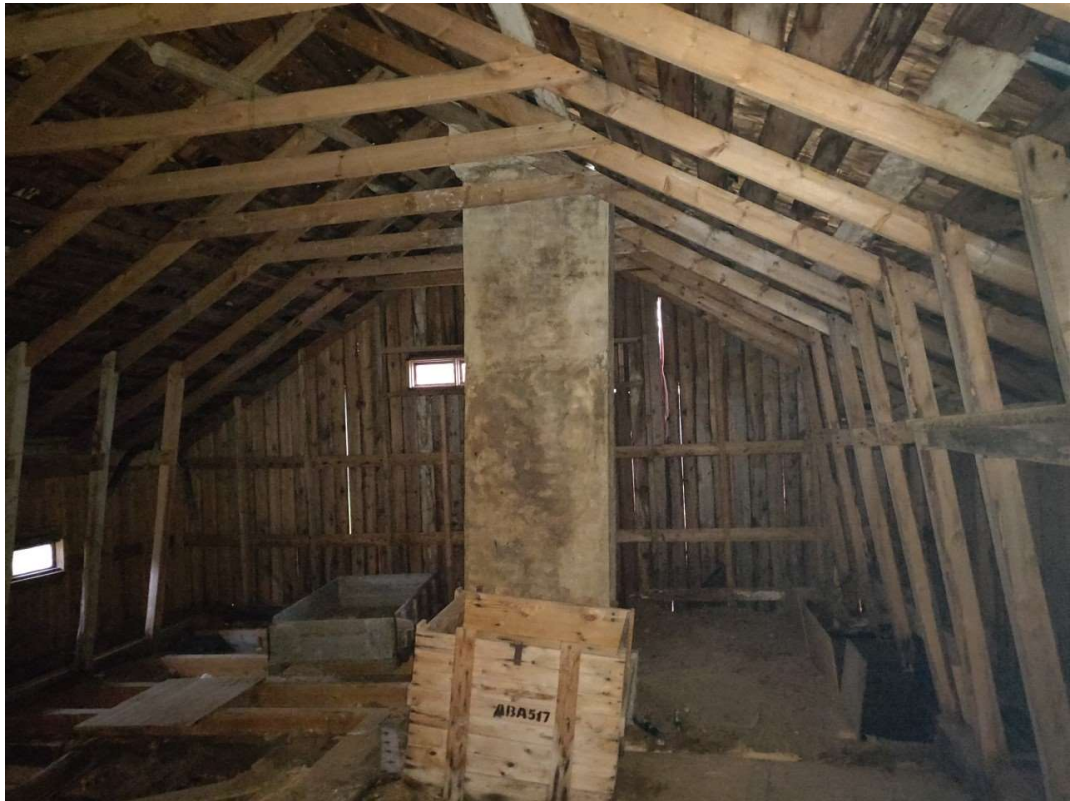
Kuva 16. Yläpohja

Yläpohjan rakenteena on yläpohjapalkit, joiden välissä on puru eriste. Palkkien alapinnassa on umpeen laudoitus. Palkkien päällä ristiin laudoitus, joka on lahonnut suurilta osin. eristeenä on 20 cm purueristettä. Kohteen saunan osuudella on lasivillaa 20 cm Yläpohjan palkit ovat osittain hyvin lahonneet (Kuva 16). Mahdollisesti johtuen siitä, että kohteessa on joissain tiloissa asutettu lehmiä, sekä hevosia. Lisäksi yläpohjapalkkeihin tukeutuva vesikaton kannatinpalkki on joiltain osin huonokuntoinen. Vesikaton niskat ovat kuitenkin ehjät, eivätkä ole lahonneet.

Yläpohjan lahonneet vesikaton kannatin palkit on vaihdettava vastaaviin hirsipalkkeihin taikka rakennesuunnittelijan määräämiin vastaaviin puu

palkistoihin. Palkkeja vaihdettaessa on kattoa tuettava tarvittaessa väliaikaisesti kiinnitettävien rakentein ja mahdollisia painaumuksia nostaen. Yläpohjan eristeet on poistettava ja tarkistettava mahdollisten yläpohjan kannatinpalkkien lahovauriot. Vaurioituneet palkit vaihdetaan tarpeen mukaan. Rakenne rakennetaan vastaavalla tyyllillä: kannatin palkit/hirret 500 mm jaolla. Alapintaan 20 x 50 mm rimat molemmin puolin. Välit laudoitetaan 20 x 95 mm umpilaudoituksella. Palkkien välit eristetään puukuitueristeellä, ja yläpintaan palkkien suuntaisesti ristiin laudoitus jäykistämään kokonaisuutta. Saunan osuudella purut ja mahdolliset lasivillat poistetaan myös. Palkkien alapintaan asennetaan alumiinipaperi, sekä 300 mm jaolla koolataan katto ristiin 20 x 50 mm rimalla. Koolauksen päälle saunan katoksi asennetaan verhous esim. sisäkattopaneelit.

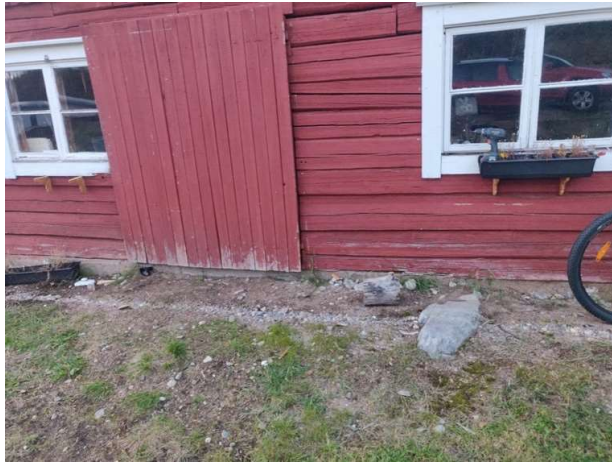
tilaa pidetä lämpimänä. Kohteen etusivulta maanpinta on koholla, jonka seurauksena alin hirsi on osittain vaurioitunut. Hirsi on tuhoutunut noin puoleenväliin saakka, joten hirsiseinä on laskeutunut sekä pullistunut ja on oviaukon karapuun, sekä sisäpuolelle asennetun kantavan pilarin varassa (Kuva 17).

Kuva 17. Etusivun noussut maanpinta ja lahonnut hirsi

Rakennuksen etusivulta alin hirsi vaihdettava ja keskelle seinää asennettava följarit seinän suoristamiseksi. Etusivun alimpien hirsien vaihtotyö on ajoitettava niin että kohonnutta maanpintaa lasketaan alemmaksi. Rakennuksen päätyseinällä oleva alin hirsi vaihdetaan myös, jonka yhteydessä on tarkastettava hirret ja sokkelin liittymäkohta. Liitoksessa varmistuttava, että alimman hirren ulkopinta asetuu perustuksen pinnan ulkopuolelle. Alimman hirren ja perustuksen väliin asennettava bitumihuopakaista. Hirsien väliin asennetaan Pellava rive, taikka vastaava puukuitueriste. Rakennuksen nosto- ja hirsien vaihtotyössä kiinnitettävä huomiota myös muihin hirsiiin ja hirsien tapituksiin. Tarvittaessa hirsiseinää tuetaan kiinnittämällä hirsiiä paremmin toisiinsa viistosti tapituksilla, sekä följareiden asentamisella.

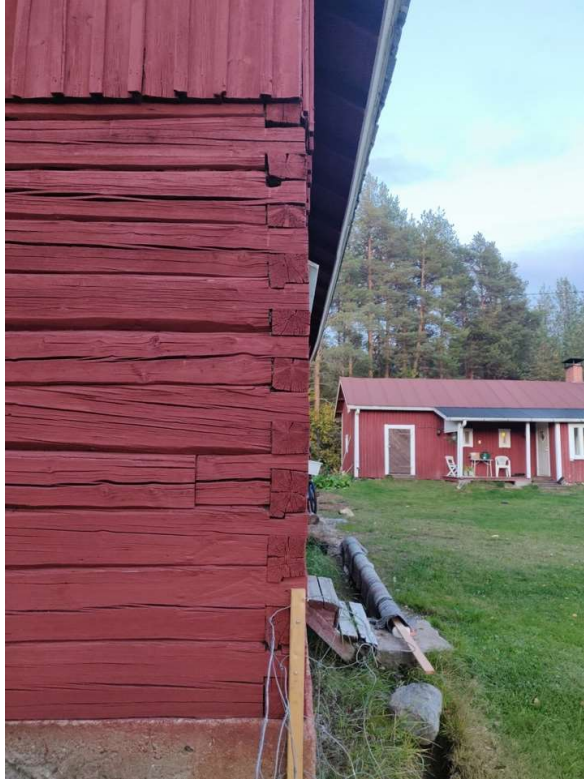
Rakennuksen eteläiseltä päätyseinältä alin hirsi on myös hieman pehmentynyt, ja vaihtokunnossa. Hirsien nurkkasalvokset ovat kuitenkin ehjät ja vankan oloiset (Kuva 18). Lahovaurioita on havaittavissa hirsirakenteisen väliseinän yläpinnassa, joka tukeutuu yläpohjarakenteisiin. Lahovauriot ovat hirsien osalta vähäisiä.

Kuva 18. Nurkkasalvokset

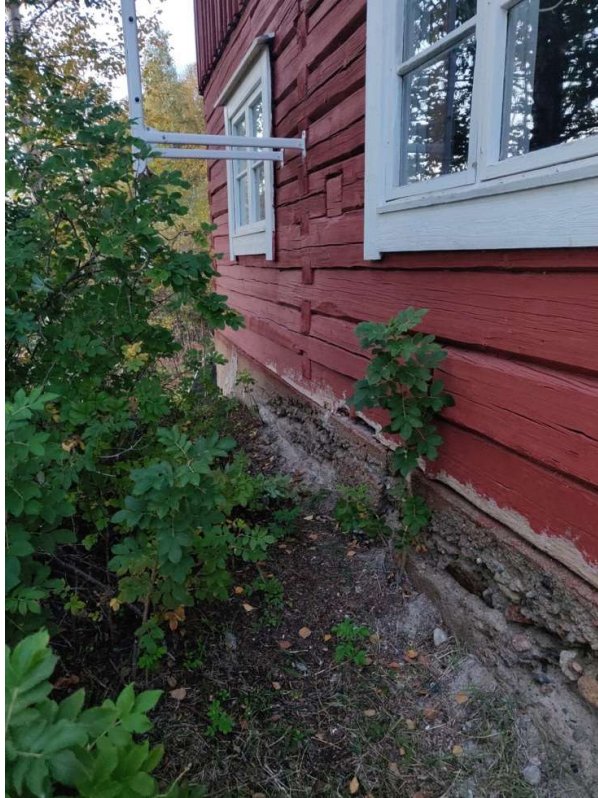
Kuva 19. Rapistunut perustus

Maanpintaa muotoillaan kohteen edestä niin, että sokkeli olisi näkyvillä vähintään noin 30–40 cm. Maan kallistuksia rakennuksen ympäriltä on muutettava niin, että vesi ei jää rakennusten eteen, vaan se ohjataan rinnettä alaspäin. Samalla maahan lisätään sadevesi- ja salaojaputket kiertämään taloa. Rakennuksen vierus täytetään salaojasoralla taikka vastaavalla murskeella. Rapautuneen sokkelin rappaus työt ajoitettava niin, että kyseisen seinän alin hirsi vaihdetaan aluksi. Mikäli hirren ulkopinta menee vielä sokkelin ulkopinnan sisäpuolelle, tulee perustuksen reuna viistää, jotta varmistutaan ettei sadevesi jää sokkelin päälle.

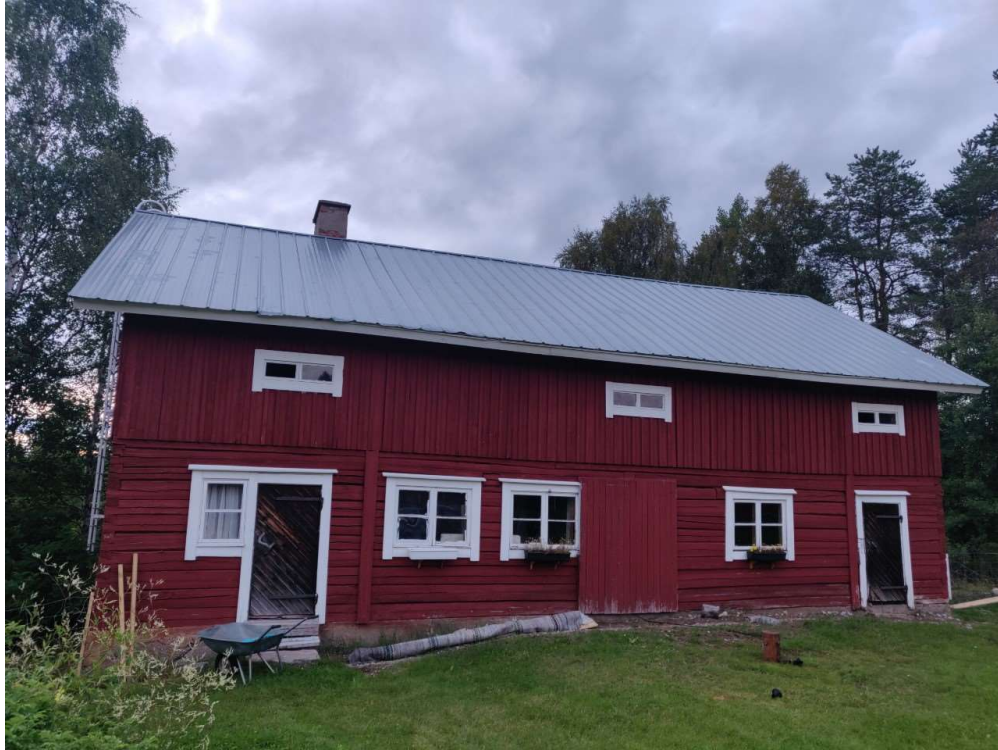
Etusivulta perustuksen yläpinta on kuitenkin hyvin lähellä maanpintaa (Kuva 20). Salaojitusta kohteessa ei tiettävästi ole, mutta rakennuksen ympäri kiertää hiekkapenger. Maaaines kohteessa on erittäin vettäläpisevää hiekka/kivipohjaista. Pintamaat ohjautuvat rakennuksen sivuilta sekä rakennuksen takaa hyvin, mutta etuosalta maa on lähes tasaista. Rakennus sijaitsee kuitenkin ähes rinteen laella, joten veden ohjautuminen rakennuksen etuosalta on puutteellinen.

Kuva 20. Maanpinta on kohteen edestä hyvin korkealla
