OMAKOTITALON KUNTOARVIO JA KORJAUSSUUNNITELMA

Tekijä	Jan Suomalainen	Vuosi	2020
Ohjaaja(t)	Juha Vesa		
Toimeksiantaja	Juha Suomalainen		
Työn nimi	Omakotitalon kuntoarvio ja korjaussuunnitelma		
Sivu- ja liitesivumäärä	36 + 6

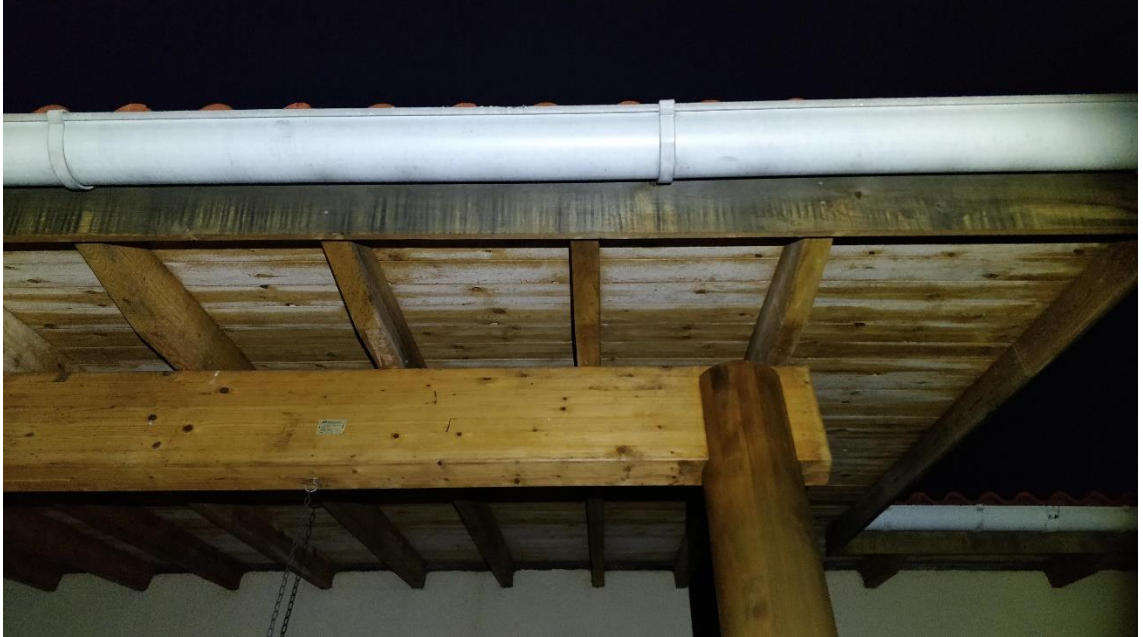
Kuva 2. Räystään alapuolinen lautaverhoilu

Seinien rappaus on hyväkuntoinen eikä halkeamia silmämääräisellä tarkastelulla löytynyt. Sokkelin näkyvän osan kivipinnoite on hyväkuntoinen. Räystäiden alapuolisessa lautaverhoilussa (Kuva 2) on tummentumaa ja otsalaudassa veden valumajälkiä. Vesi on todennäköisesti päässyt valumaan vesikourun yli puutteellisen puhdistuksen myötä. Ylhäällä katon rajassa olevia puuosia ei ole huollettu. Terassit ovat hyvässä kunnossa ja niitä on huollettu säännöllisesti. Terassien valaistus on hyvä. Toimenpiteenä suositellaan räystäiden alapuolisen lautaverhoilun huoltoa ja pintakäsittelyä. Vesikourujen puhdistus on hyvä suorittaa säännöllisesti, jotta vesikourut eivät tukkeudu.

Räystäiden alapuolisen lautaverhoilun huolto ja pintakäsittely Ratu 0465-ohjeen mukaisesti. Kaikkia talon ulkopuolisia puuosia tulisi huoltaa yhtä säännöllisesti kuin esimerkiksi terassia, jotta puuosat säilyvät hyväkuntoisina. Suositellaan korjattavan 2 vuoden aikana.

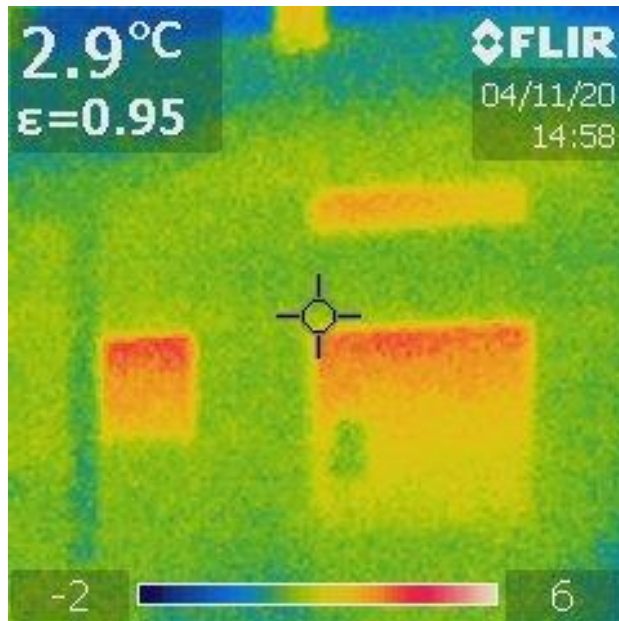
Kuva 3. Lämpökuva keittiön ikkunoista

Ikkunoille ja ulko-oville suoritettiin lämpökuvaukset mahdollisten vuotojen kartoittamiseksi. Lämpökuvauksen apuna käytettiin RT-kortiston ohjetta RT 14-11239. Mittaushetkellä rakennuksen sisälämpötila oli +22°C ja ulkolämpötila -2°C. Lämpökuvaukset suoritettiin ulkoapäin eikä kuvauksessa näkynyt poikkeavia vuotoja (Kuva 3). Ovien ja ikkunoiden tiivistykset todettiin olevan kunnossa.

Ikkunoiden avausmekanismit tarkastettiin ja todettiin toimiviksi. Ikkunapellit yletyivät riittävän pitkälle rakennuksen seinäpinnasta ja niiden kaltevuus on riittävä. Ikkunoiden ja ovien tiivisteet sekä maalipinnat olivat silmämääräisesti hyväkuntoisia. Ikkunoiden ja ovien hyväkuntoisuuden vuoksi ei toimenpide-ehdotuksia.

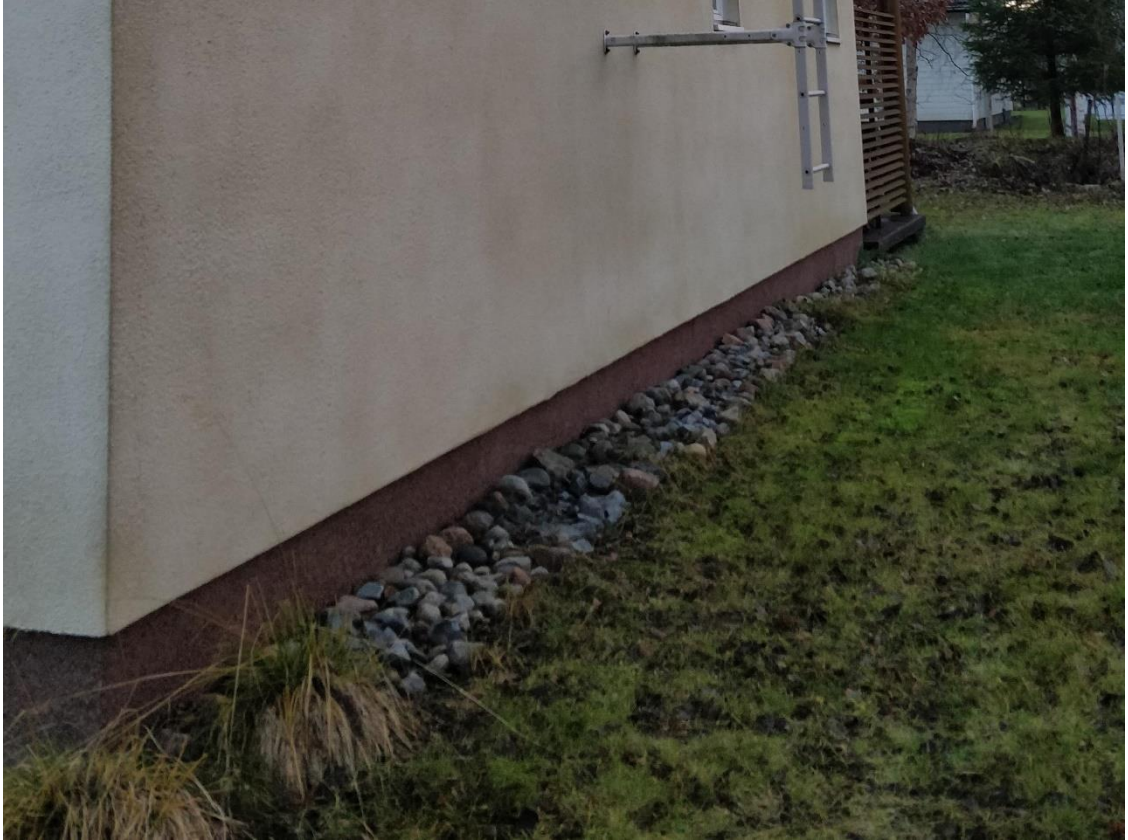
Kuva 4. Sokkelin näkyvä osa

Perustuksista oli näkyvillä vain sokkelin yläosa, joten perustuksien kuntoa ei pystytty arvioimaan tarkemmin. Käyttöikälaskimen mukaan (Liite 1.1) perusmuurin vedeneristyksen käyttöikää olisi jäljellä 6 vuotta. Mikään asia ei viitannut siihen, että perustuksissa olisi jotain vikaa. Lisätutkimuksille ei tarvetta.

Perusmuurin vedeneristyksen uusiminen suositellaan tehtävän 6 vuoden sisällä. Uusiminen suoritetaan mahdollisesti yhdessä salaojajärjestelmän asennuksen kanssa, jos järjestelmä todetaan lisätutkimuksessa tarpeelliseksi.

Perusmuurin vedeneristyksellä on käyttöikä jäljellä 6 vuotta. Perusmuurin vedeneristys uusitaan Ratu F1-0368-ohjeen mukaisesti. Mahdollisesti yhdessä salaojajärjestelmän asennuksen kanssa, jos järjestelmä todetaan lisätutkimuksessa tarpeelliseksi. Vedeneristys suositellaan uusittavan 6 vuoden aikana tai salaojajärjestelmän asennuksen yhteydessä.

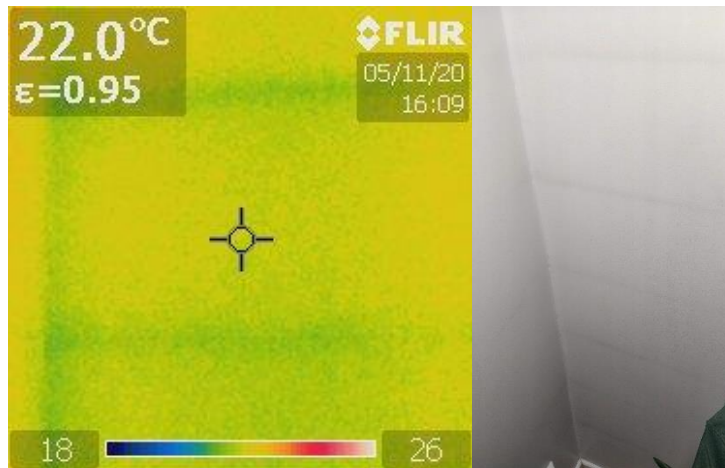
Kuva 6. Harkkosaummat

Rakenteissa ei havaittu vaurioita. Seinä- ja kattopinnoissa havaittavissa hiushalkeamia. Nokea ja sisäilman epäpuhtauksia kertynyt seinien harkkosaumoihin. Epäpuhtauksien kertymisen syyn löytämiseksi harkkosaumoille suoritettiin pintakosteusmittaus, joka ei antanut eriävää tulosta sauman ja harkon keskikohdan välillä. Sisätiloista suoritettu lämpökuvauus antoi noin yhden celsiusasteen eron harkkosauman ja harkon keskikohdan välille. Harkon keskikohdan lämpötila oli 22°C ja sauman 21.1°C (Kuva 6). Yhden asteen ero todennäköisesti aiheuttaa edellä mainitun reaktion. Maalipinnat ovat alkuperäisiä ja käyttöikänsä päässä. Toimenpiteenä suositellaan talon sisäpuolisten seinä- ja kattopintojen maalausta koko talon alueelta.

Kuivien tilojen maalipinnat käyttöikänsä päässä. Sisätilojen seinä- ja kattopintojen maalaus suoritetaan Ratu 0474-ohjeen mukaisesti. Suositellaan korjattavan 6 vuoden aikana.

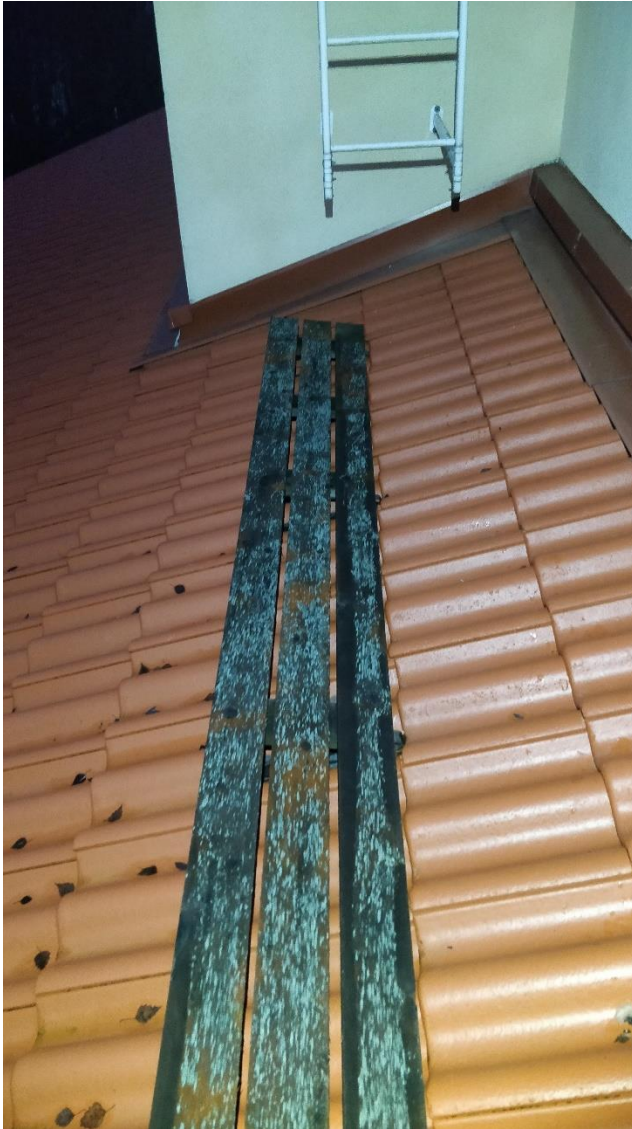
Kuva 7. Vesikate ja kulkusilta

Huolletut kattotiilet vastaavat uudenveroista. Tikkaat ovat tukevasti ja turvallisesti kiinni seinärakenteessa. Katon kulkusillat ovat pilaantuneet jatkuvan kosteusraituksen ja väärän materiaalivalinnan vuoksi (Kuva 7). Turvallisen katolla liikkumisen takaamiseksi kulkusillat suositellaan uusittaviksi. Savupiipun läpiviennin pellitykset on asennettu oikein ja mahdollisia vuotopaikkoja ei ole. Lumiesteiden kunto on hyvä. Toimenpiteenä suositellaan vesikaton kulkusiltojen puuosien uusimista säänkestäväksi materiaaliksi.

Vesikatteen kulkusiltojen puuosien uusiminen säänkestäväksi materiaaliksi, esimerkiksi painekyllästetyksi puuksi. Suositellaan korjattavan 1 vuoden aikana.

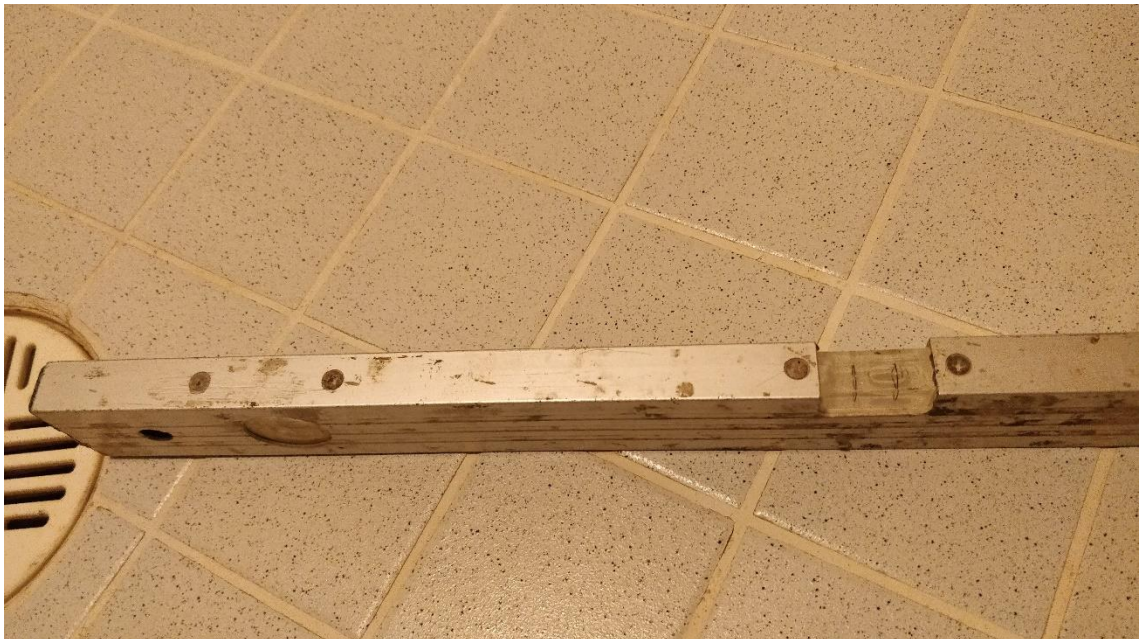
Kuva 8. Lattiakaadot

Märkätiloihin suoritettiin pintakosteusmittaus mahdollisten kosteusvaurioiden löytämiseksi. Märkätiloihin suoritettu pintakosteusmittaus antoi hiukan korkeampia arvoja suihkun alapuolisesta lattiasta, sekä lattiakaivon ympäristöstä. Selkeästi kosteampia kohtia ei löytynyt. Pintakosteusmittauksen tulokset eivät antaneet aiheutta suorittaa tarkempia tutkimuksia. Havaittiin normaalia kosteuspitoisuuksien nousua lähellä lattiakaivoa ja käytössä olevan suihkun alta.

Kaakeleiden saumat ovat kuluneet pesemisen myötä ja kellastuneet. Suihkuhanat alkavat olla käyttöikänsä päässä ja ne tulee uusia. Käyttöikälaskurin (Liite 1.1) mukaan pesuhuoneen sekä saunan panelointien arvioitu käyttöikä on mennyt umpeen pesuhuoneen osalta 12 vuotta sitten ja saunan osalta 4 vuotta sitten. Paneloinnit ovat kohtuullisessa kunnossa ja saadaan uutta vastaavaksi pintakäsittelyllä.

Toimenpiteenä suositellaan kaakeleiden saumauslaastin pinnan hiomista pois työhön sopivalla työkalulla ja uudelleen saumausta. Pesuhuoneen sekä saunan paneloinnit pintakäsitellään ja suihkuhanat vaihdetaan uusiin.

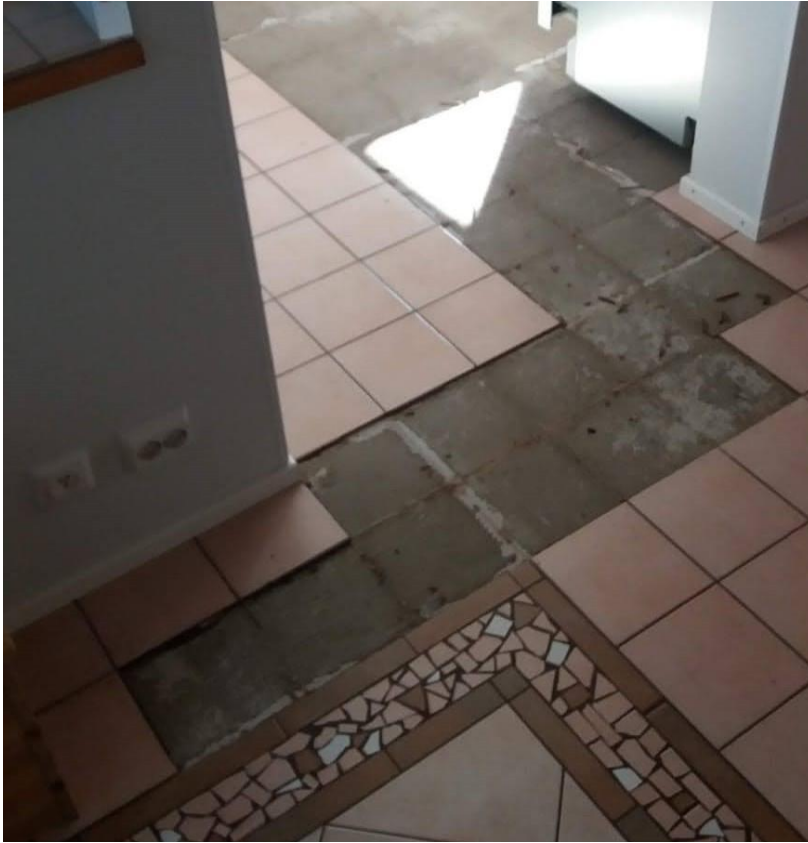
Kuva 9. Kopolaatat

Keittiön sekä eteisen lattiassa havaittiin olevan kopolaattoja suurella alueella (kuva 9). Laattojen irtoaminen johtuu todennäköisesti betonin kuivumiskutistumasta. Veden poistuessa betonin ja sementtigeelin huokosista betoni elää ja kutistuu. Laatoitetussa pinnassa ei muodonmuutoksia tapahdu betonin kutistuessa. Tästä syystä laatat irtoavat lattiasta. Toimenpiteenä lattialaatat irrotetaan, puhdistetaan ja uudelleen asennetaan alkuperäistä vastaavaksi. (Saarikko 2013, 10.)

Kopolaatat suositellaan korjaamaan pikimmiten, etteivät irronneet laatat pääse hajoamaan. Irronneiden laattojen kartoitus ja poisto laattoja rikkomattomin keinoin reilulta alueelta. Kyseistä lattialaattaa ei ole enää myytävissä, joten suositellaan säästämään vanhat laatat. Laatat puhdistettava kuivuneesta laastista. Laasti on hiottava pois betonilattiasta, jonka jälkeen laattojen takaisin asennus puhdistetulle pohjalle. Laattalattian alla oleva betonilaatta ja pintavalu on todennäköisesti jo kuivunut 24 vuoden aikana lopulliseen kuivuuteen, joten riittää, että laatoituksessa noudatetaan nykyisiä laatuvaatimuksia sekä asetuksia. Lattialaatoitus korjataan Ratu 0472-ohjeen mukaisesti. Korjaus suositellaan tehtävän heti.

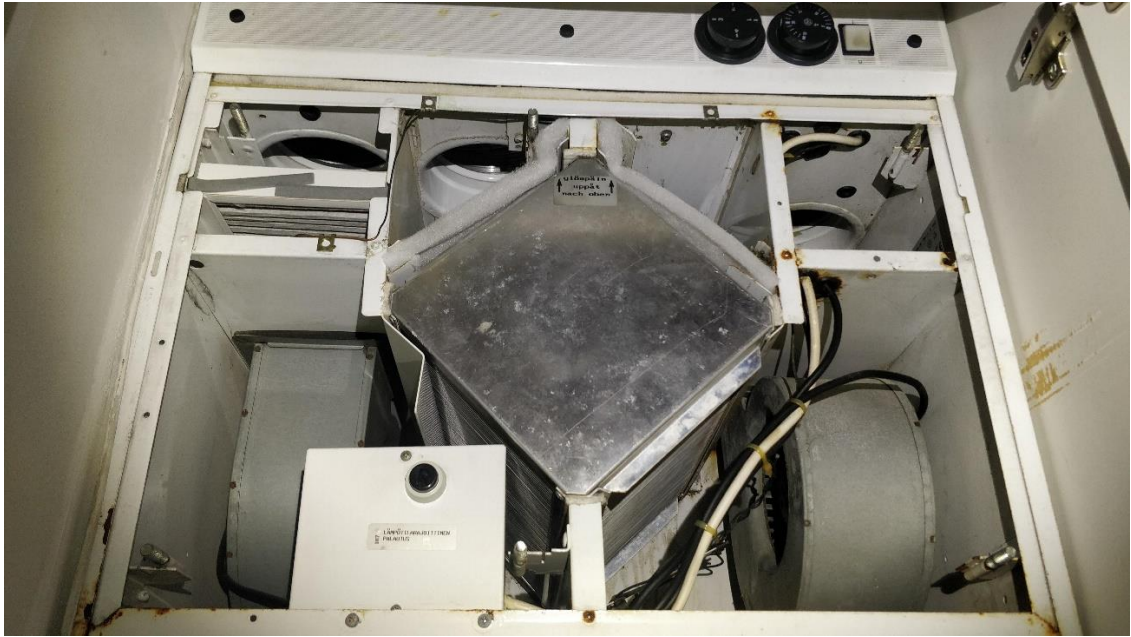
Kuva 10. Ilmanvaihtolaite

Ilmanvaihtolaitteen käyttöikä on jäljellä käyttöikäskurin (Liite 1.2) mukaan 6 vuotta. Nykyinen ilmanvaihtolaite on hyvä vaihtaa uuteen energiatehokkaampaan, sekä hiljaisempaan vaihtoehtoon.

Ilmanvaihtokoneen uusiminen energia ystävällisempään ja hiljaisempaan malliin nykyisen, melkein käyttöikänsä saavuttaneen ilmanvaihtolaitteen tilalle. Ilmanvaihtokanavat suositellaan nuohottavan noin viiden vuoden välein.

Ilmanvaihtokone suositellaan uusittavan energiaystävällisempään ja hiljaisempaan malliin nykyisen, melkein käyttöikänsä saavuttaneen ilmanvaihtolaitteen tilalle. Laitteen uusiminen suositellaan tehtävän 6 vuoden aikana.

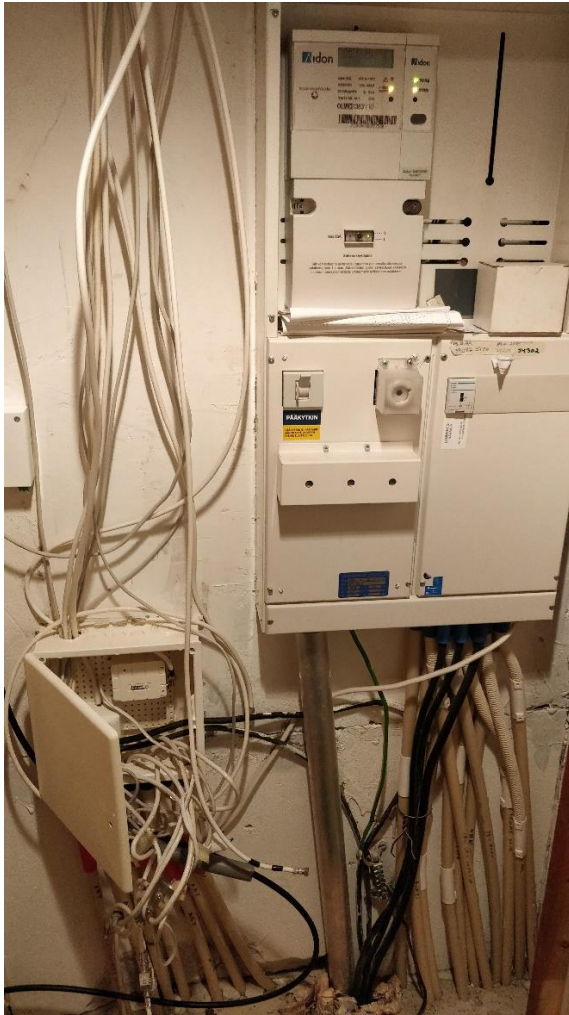
Kuva 11. Sähkökeskus ilman peitelevyä

Talon sähköistys oli silmämääräisesti kunnossa eikä vapaina olevia johtojenpäitä löytynyt. Talon sähköverkon laitteita ja johtoja on turvallista käyttää.
