OPINNÄYTETYÖ - AMMATTIKORKEAKOULUTUTKINTO  
TEKNIIKAN JA LIIKENTEEN ALA

# VESIKATTOKARTOITUS

Pohjois-Karjalan keskussairaala ja Honkalampi-keskus

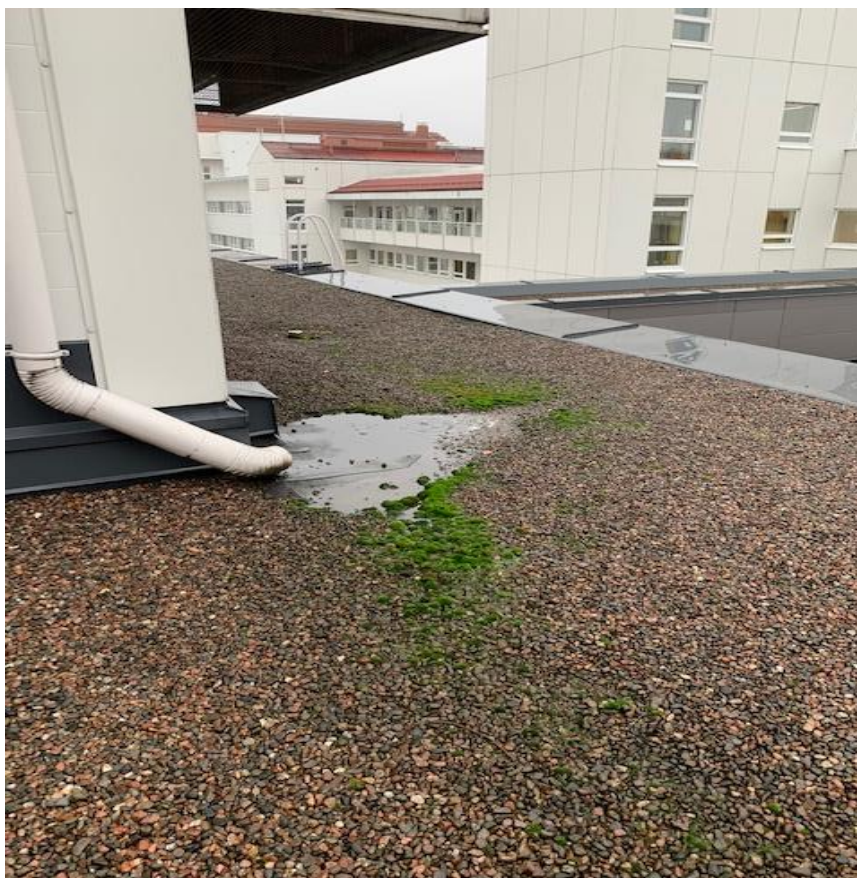
Tarkastuspöytäkirjoihin kirjattujen tutkimustulosten arviointien perusteella keskussairaalan vesikatot ovat täysin toimintakuntoisia, eikä käyttöä estäviä puutteita havaittu tutkimusten aikana. Tutkimustuloksiin viitaten vesikattojen sadevesien ohjaukseen liittyvät puutteet johtuivat pääosin sammalkertymistä. Kertymät koostuivat pääosin katteiden pinnoille kiinnittyneestä sammaleesta, jotka ovat helposti puhdistettavissa. Sadevesien ohjaukseen liittyvät puutteet koostuivat myös suurilta osin sadevesikourujen likaisuudesta tai katteella ohjautuvien vesien puutteista, jotka suurilta osin ovat sammalkertymien aiheuttamia tukoksia kaivojen edessä, tai veden kulkulinjalla (kuva 4).

Kuva 4. G-talon sadevesien ohjauksessa puutteita sammalkertymän aiheuttamana (Termonen 2020)

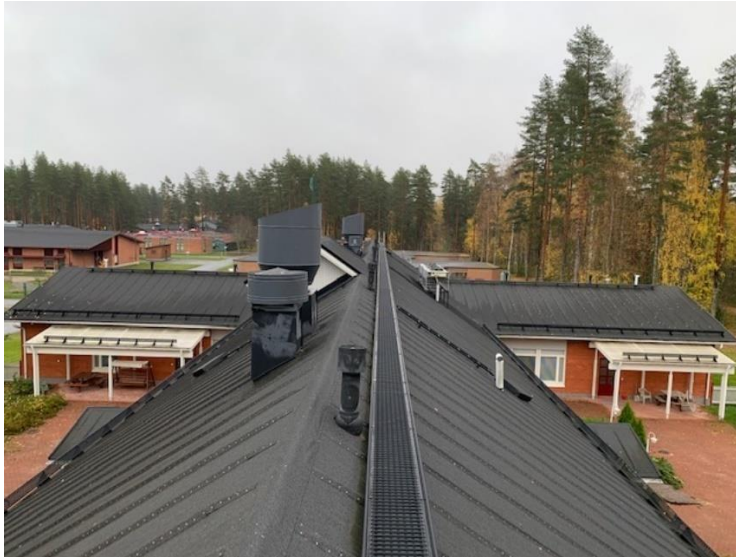
Honkalammen rakennuksista löytyy myös erikoisempi vesikattorakenne P-talosta, johon on tehty kolmirimoitettuhuopakattorakenne jyrkälle harjakatolle. Rakennuksen katteella havaittiin puutteita rimoitukseen kiinnitetyissä huopakaistaleissa, mutta pääosin vesikatto oli kuitenkin hyväkuntoinen eikä vuotokohtia havaittu.

KUVA 12. P-talo kolmiorimakatto (Termonen 2020)

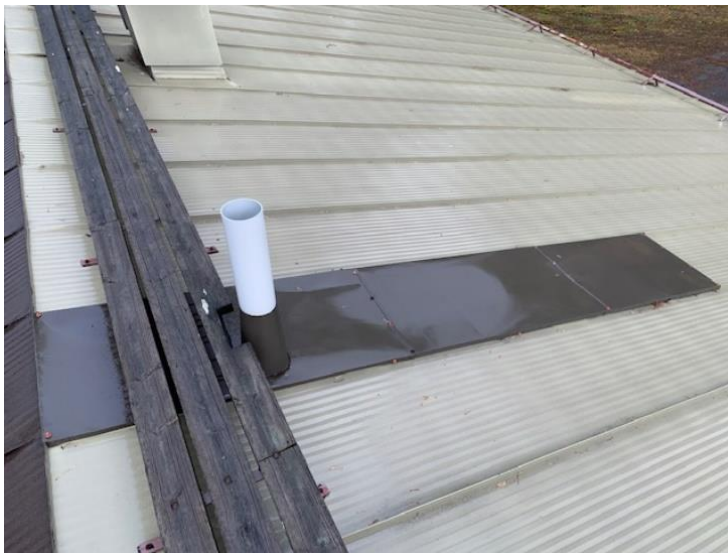
Honkalammen F-, G-, M- ja N-talojen konesaumakatoilla havaittiin paikkauksia ja lisäpellityksiä, jotka ovat helppo ja järkevä toteuttaa, jos katetta ei haluta kokonaan uusia. Korjaukset tehdään tavallisesti uusimalla vaurioituneet pellit. Pitkää rullapeltijaksoa ei kannata uusia kokonaan; vain vaurioitunut alue korjataan niin, että paikkapala liitetään huolellisin vaakasaumoin ehjään vanhaan peltiin. Peltiä vaihdettaessa saumat avataan mahdollisimman varovasti ja peltiä taivutetaan mahdollisimman vähän. Vanhat hakasaumat (vaakasaumat) murtuvat helposti. Murtunut sauma joudutaan leikkaamaan pois, jolloin peltiä on irrotettava niin paljon, että siihen päästään tekemään uusi hakausta. Pienten vaurioiden tilapäiseen paikkaukseen riittää yleensä öljykittitäyttö. (Museovirasto.fi.)

KUVA 13. G-talon katolta uusittu puolet lappeesta sekä osittain lisäpellitetty vanhaa puolta (Termonen 2020)

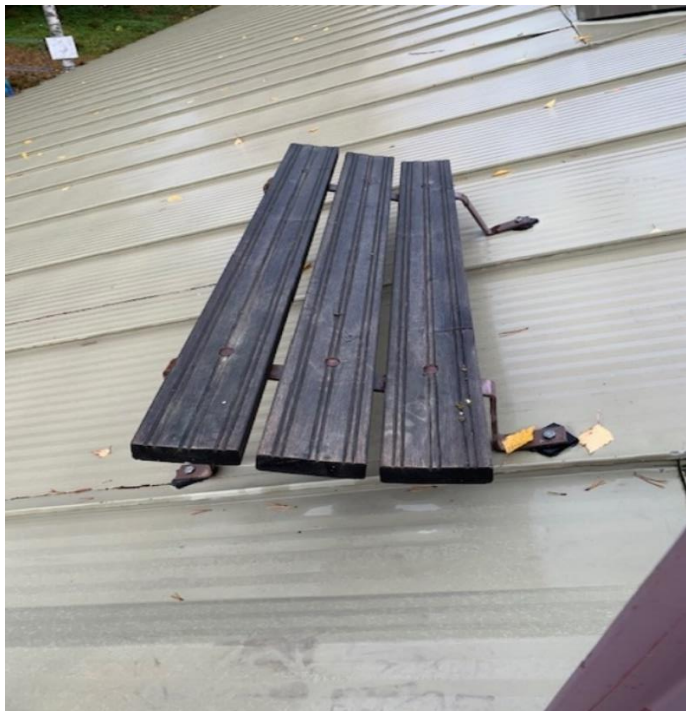
Keskiarvotulosta laskee F- ja G-talojen kattoturvatuotteiden käyttöturvallisuus, joka ei lahojen puisien kävelytikkaiden ja siltojen vuoksi ole kovin turvallinen ratkaisu (kuva 16). Kattosillan tehtävä on turvata harjansuuntainen liikkuminen katolla. Rakentamismääräysten mukaan kiinteistön kaikkiin huollettaviin rakennusosiin tulee olla turvattu kulkuyhteys sekä turvallinen työskentelymahdollisuus. Vesikatolla suojattu ja katkeamaton kulkuyhteys vaaditaan muun muassa savupiipulle ja ilmanvaihtolaitteille. (Variset.fi.)

KUVA 16. F-talo kävelysilta (Termonen 2020)

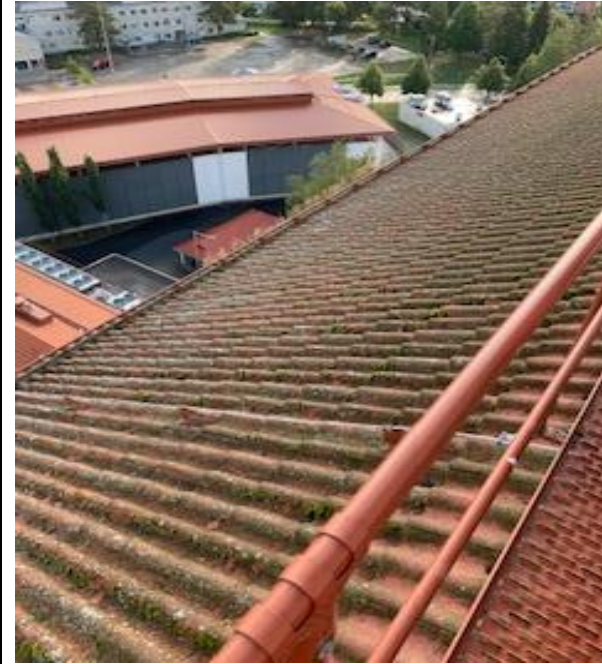
Kuva 2. Vesikaton sammalkertymää (Termonen 2020 CC BY-SA)

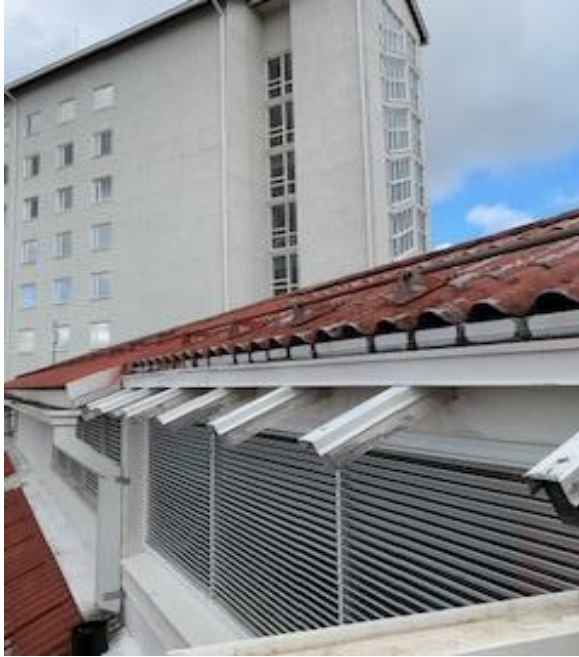
<p><b>Havaintoja</b></p>	<ul style="list-style-type: none"> <li>• Varttikatteen pinnoite hilseillyt korotetulla osuudella</li> <li>• Sammalkerrostumaa katteella ja sadevesikouruissa</li> <li>• Kattovasojen maali hilseillyt, tehty korjauksia pellittämällä vasat</li> <li>• Läpivientien 10 kpl tiivistyksien tarkastus</li> </ul>
<p><b>Korjausehdotukset</b></p>	<ul style="list-style-type: none"> <li>• Katteen maalaus tai uusiminen</li> <li>• Tiivistyskorjaukset pellityksien ja saumojen osalta</li> <li>• Katteen ja kourujen puhdistus</li> </ul>

Kuva 6. Kattovasojen ja katteen hilseilyt maali (Termonen 2020 CC BY-SA)

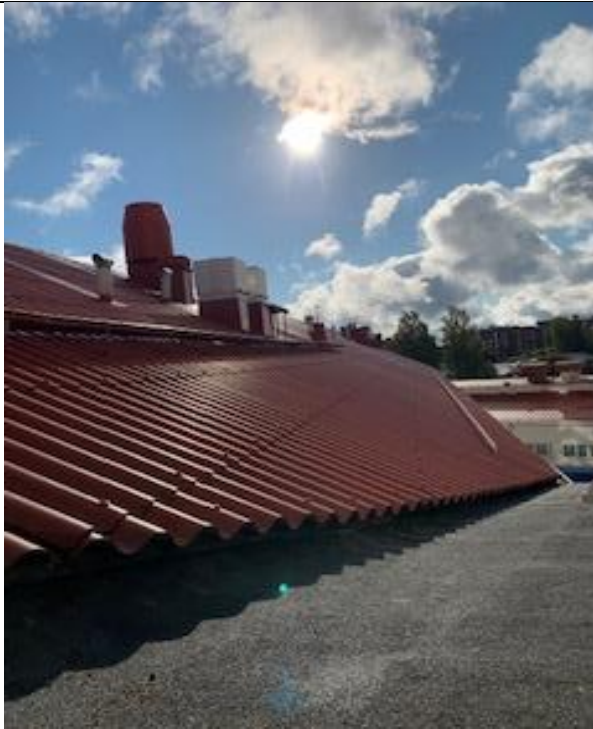
Kuva 11. Varttikate läpivientejä ja liitosalue A-siipeen (Termonen 2020 CC BY-SA)

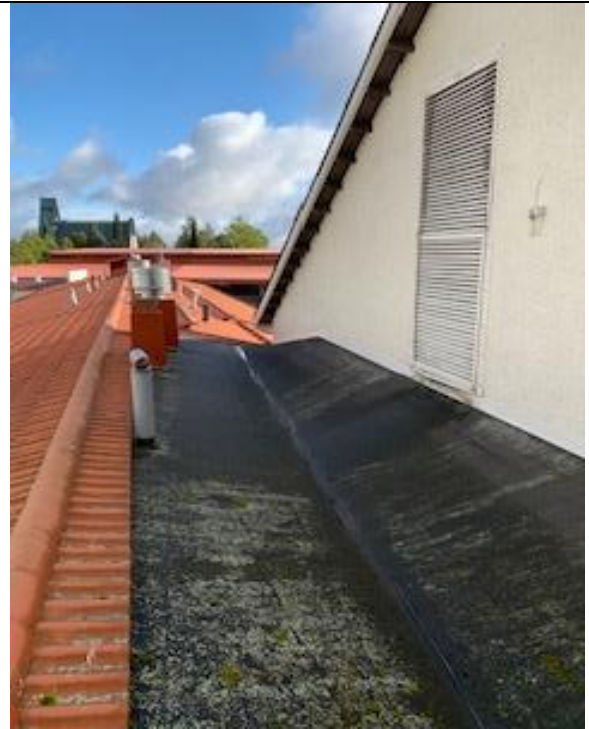
Kuva 12. Liitosalue D-siipeen huopakatteen sammalkertymä ja tuuletus säleikkö (Termonen 2020 CC BY-SA)

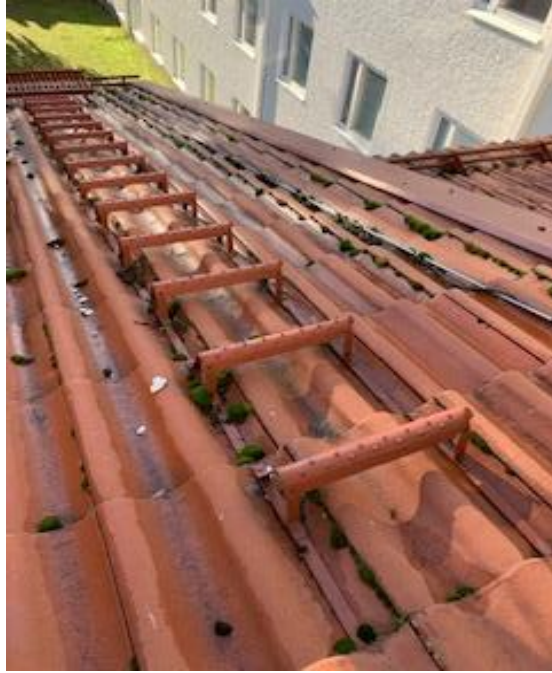
Kuva 15. Kattotikkaat ja sammalkertymä katteella (Termonen 2020 CC BY-SA)

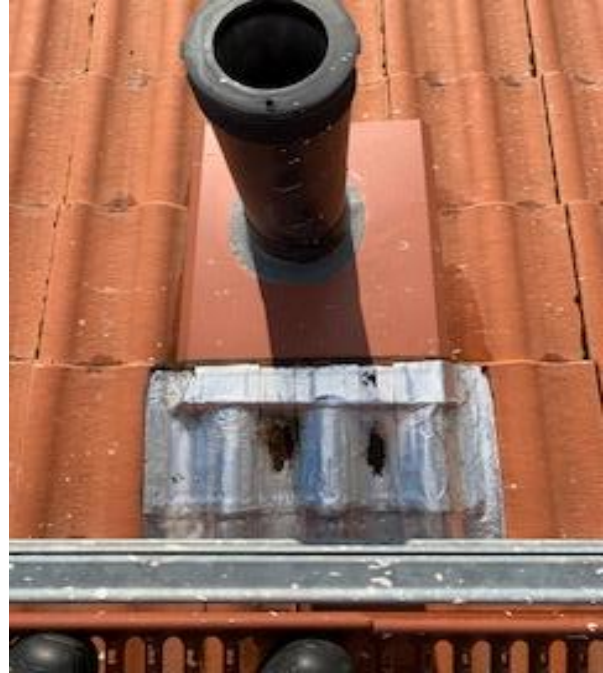
Kuva 16. Vesikaton paikkaukset kyseenalaisella tyylillä (Termonen 2020 CC BY-SA)

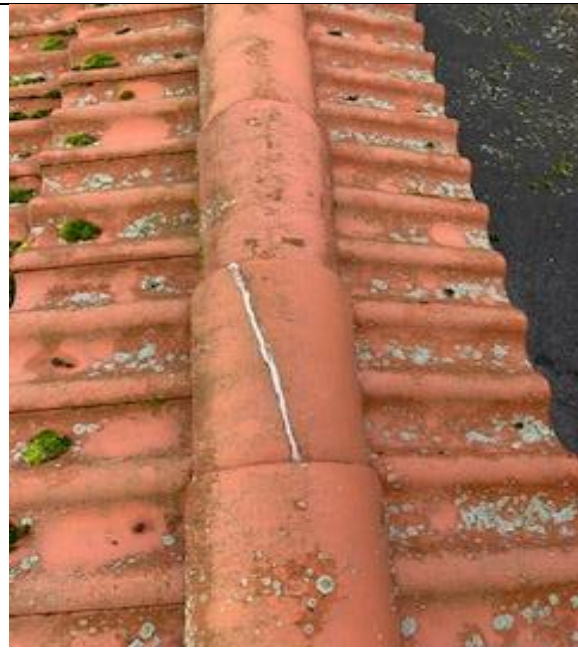
Kuva 18. Haljenneen tiilen paikkaus tiivistemassalla (Termonen 2020 CC BY-SA)

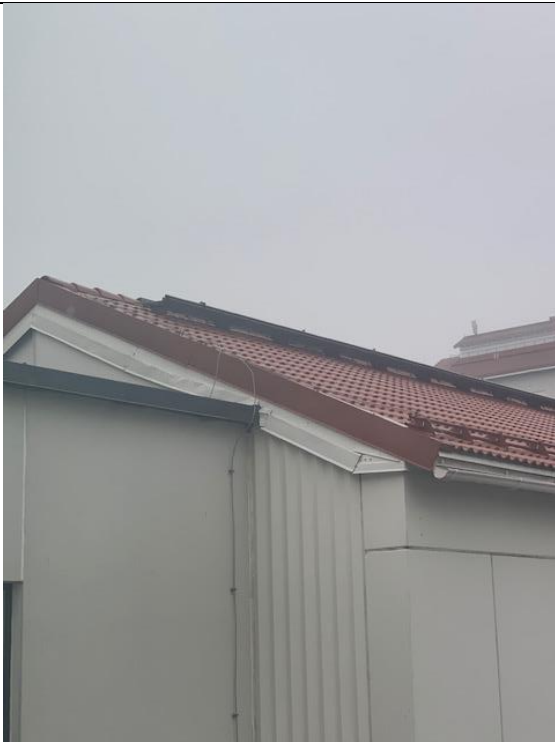
Kuva 30. Reunapellitykset repsottavat G1 ja G2 liitosalueella (Termonen 2020 CC BY-SA)

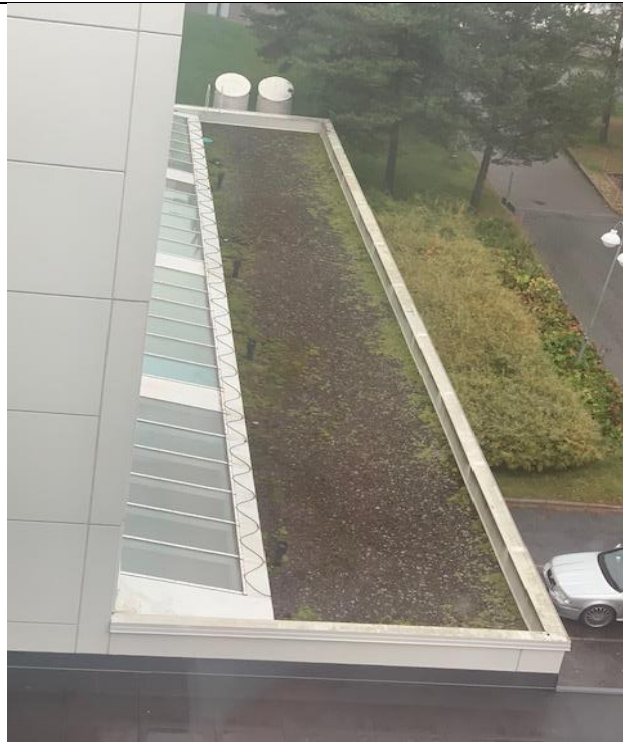
Kuva 31. Sammalkertymä tasakattoisen kevytsorakatoksen päällä (Termonen 2020 CC BY-SA)

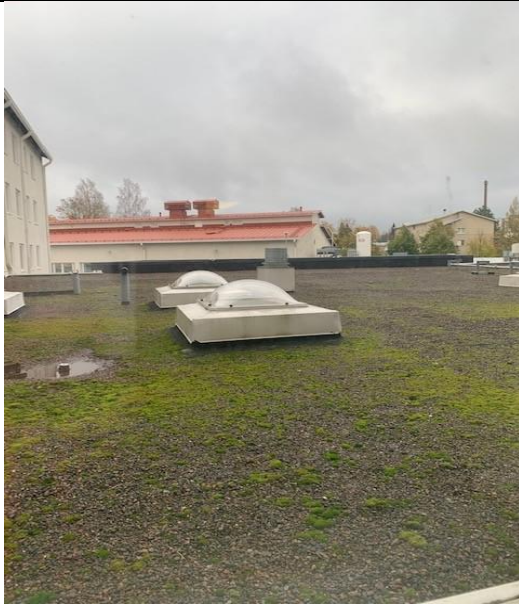
Kuva 35. H-siipi vesikaton sammalkerrostuma (Termonen 2020 CC BY-SA)

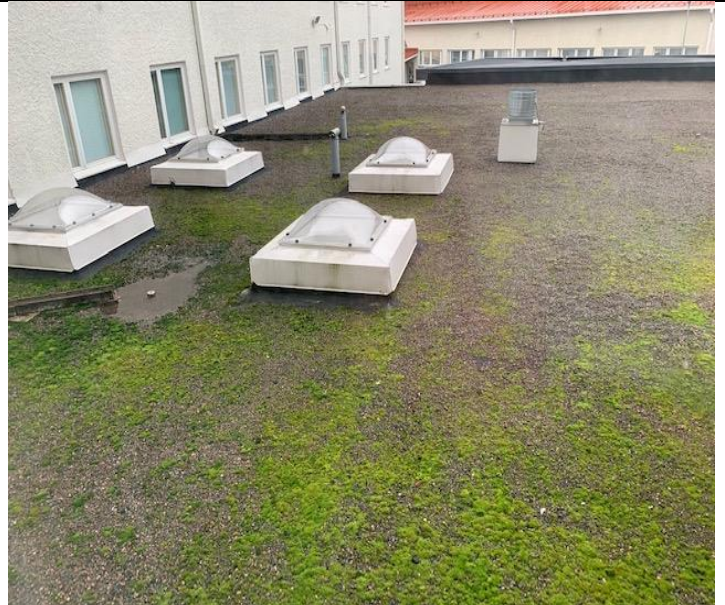
Kuva 36. Yleiskuvaa vesikaton kunnosta ja sammalkertymästä kevytsorakeroksessa, vesikatolla sadevesien ohjauksessa havaittu puutteita (Termonen 2020 CC BY-SA)

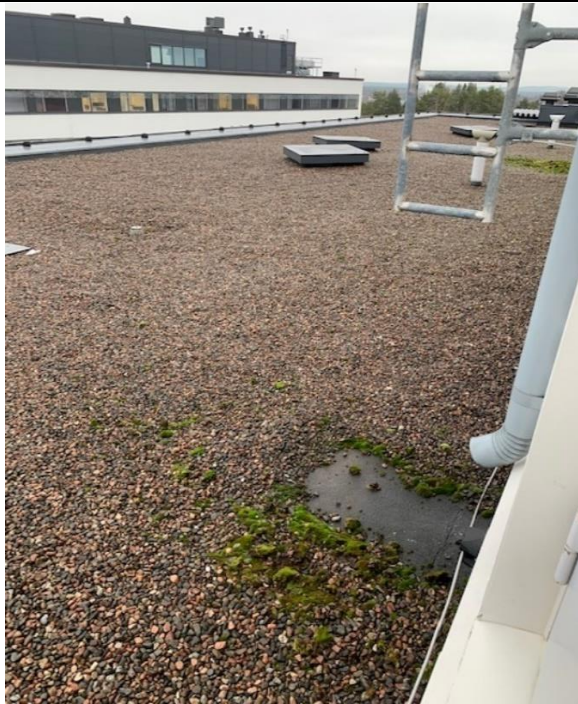
Kuva 50. K-talon tasakattoisilla osuuksilla havaittu sammalkertymää, suurin osa kertymästä sadevesien ohjauksen yhteydessä (Termonen 2020 CC BY-SA)

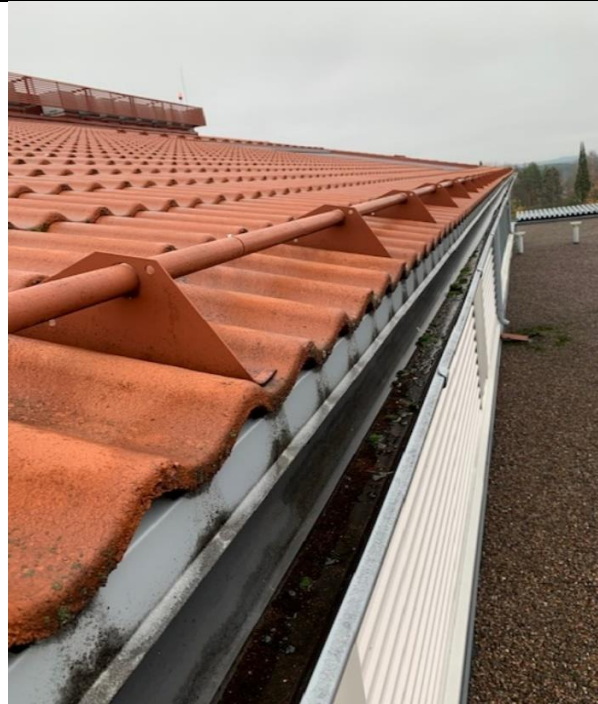
Kuva 51. Harjakatto osuudella havaittavissa tiilikatteen kulumaa sekä sadevesikouruissa likaa (Termonen 2020 CC BY-SA)

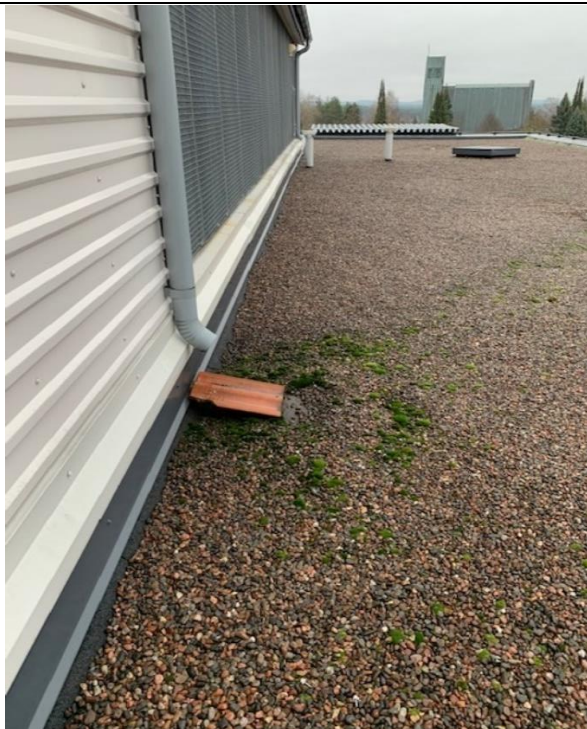
Kuva 52. Sadevesien ohjausta tehostettava tasakatto osuuskilla (Termonen 2020 CC BY-SA)

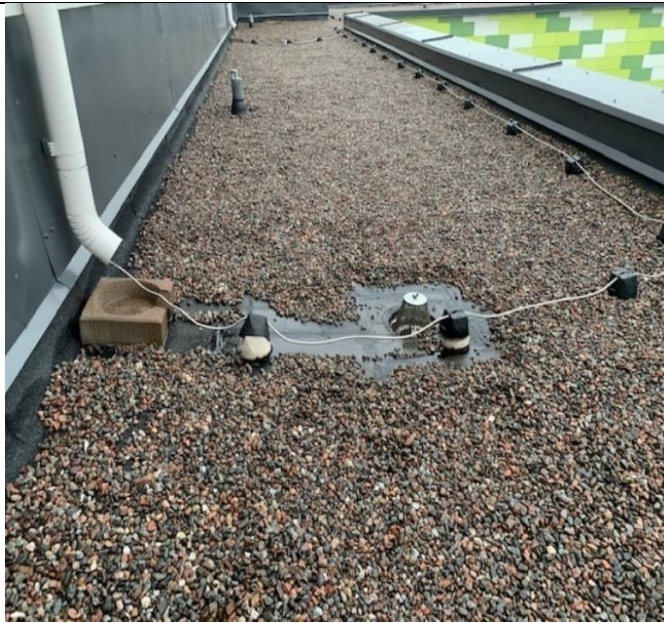
Kuva 55. Sadevesien ohjausta kaivoihin tehostettu loiskekivillä ja kevytsoran siirrolla, kuvassa myös havaittavissa ukkosen johdattimien kiinnityksen pettäminen (Termonen 2020 CC BY-SA)

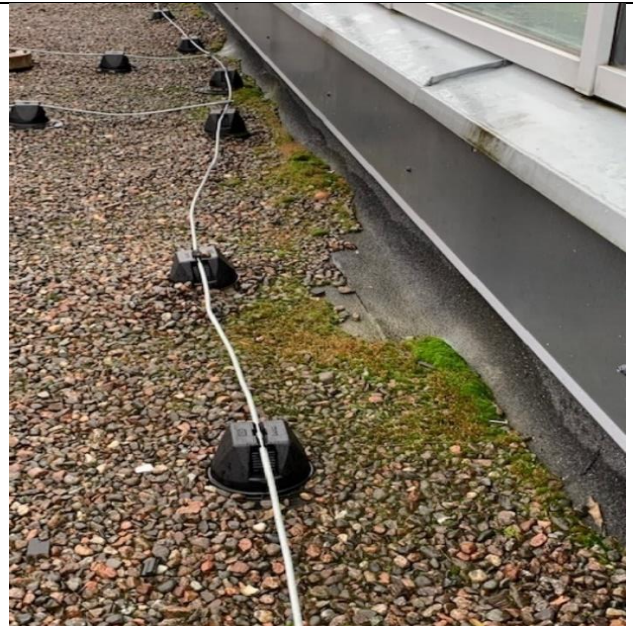
Kuva 58. Havaittu sammalkertymää katteella (Termonen 2020 CC BY-SA)

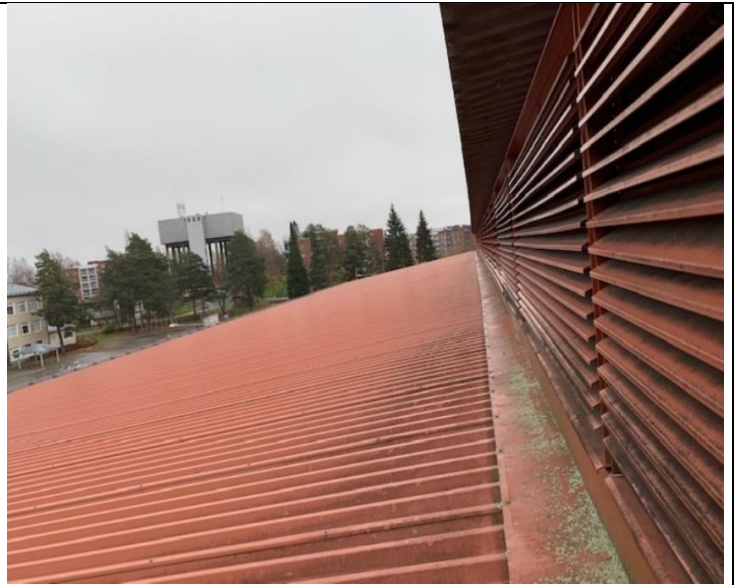
Kuva 66. P1-parkkihalli peltikaton sammalkertymien poisto aiheellista (Termonen 2020 CC BY-SA)

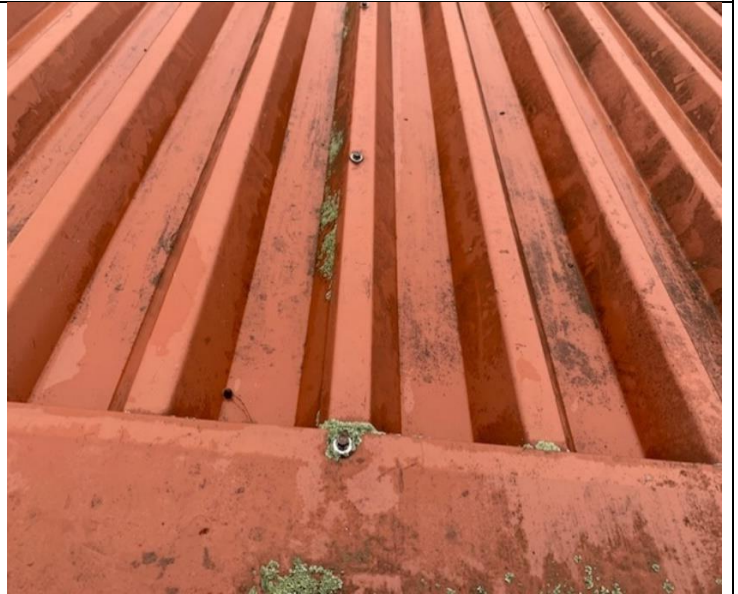
Kuva 68. Sammalkertymää P1-parkkihallin katolla, ruuvien tiivisteet silmämääräisen tarkastelun perusteella kunnossa (Termonen 2020 CC BY-SA)

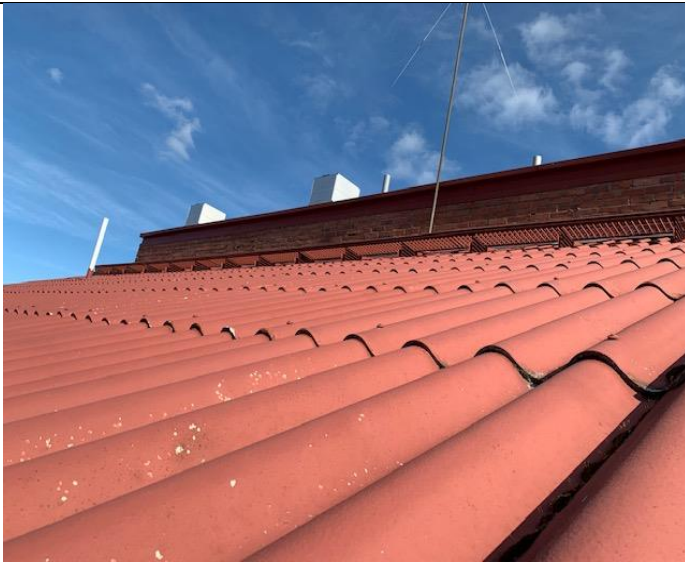
Kuva 75. Kate pääosin hyväkuntoinen, havaittu hieman hilseilyä maali-pinnassa (Termonen 2020 CC BY-SA)

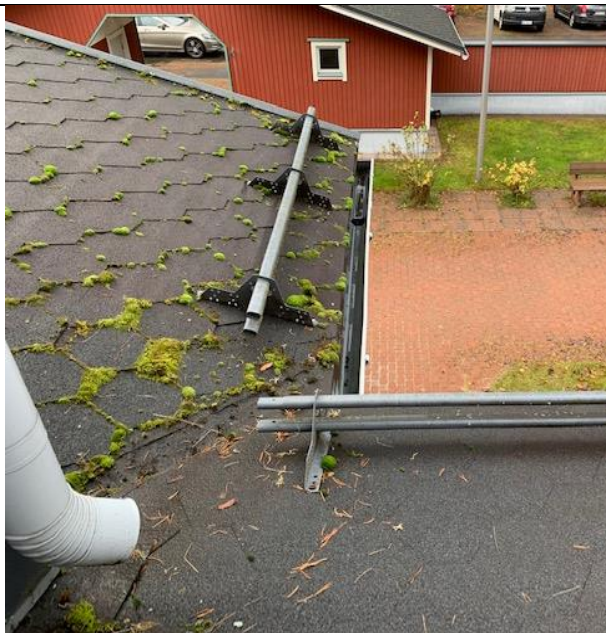
Kuva 12. Vesikaton taitekohdissa havaittu sammalkertymää (Termonen 2020 CC BY-SA)

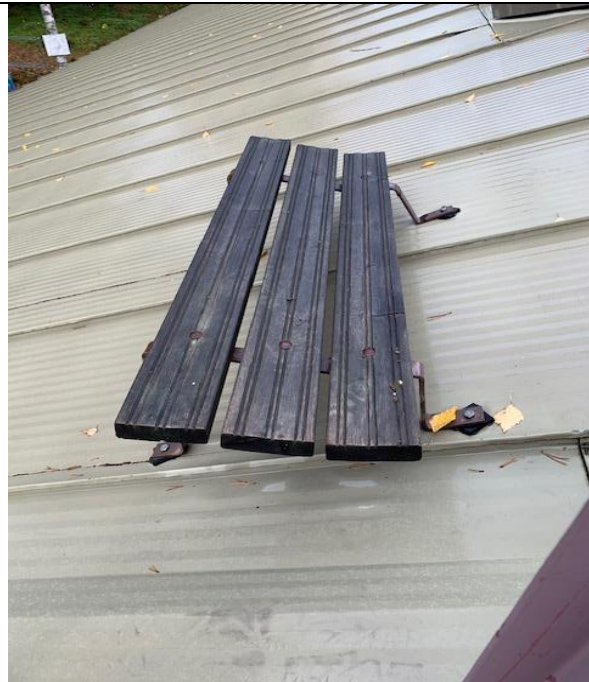
Kuva 23. Kattotikkaat käyttöikänsä päässä (Termonen 2020 CC BY-SA)

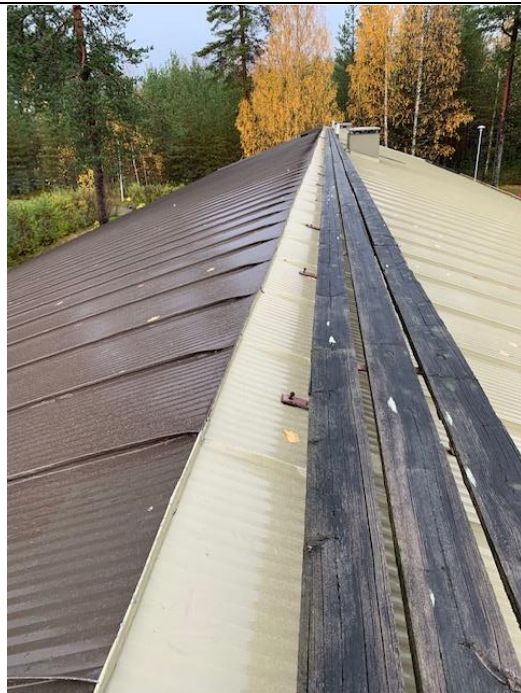
Kuva 27. Toinen lape uusittu 2014 tulipalon aiheuttamien vaurioiden takia (Termonen 2020 CC BY-SA)

Vesikatto uusittu osittain vuonna 2014 tulipalon aiheuttamien vaurioiden takia.

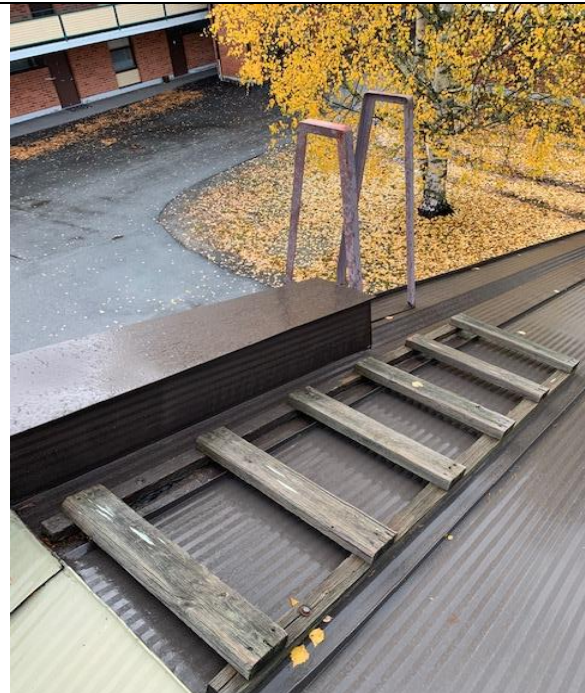
Kuva 28. Huonosti kiinnitetyt puiset kattotikkaat ja kattosillat uusittava (Termonen 2020 CC BY-SA)

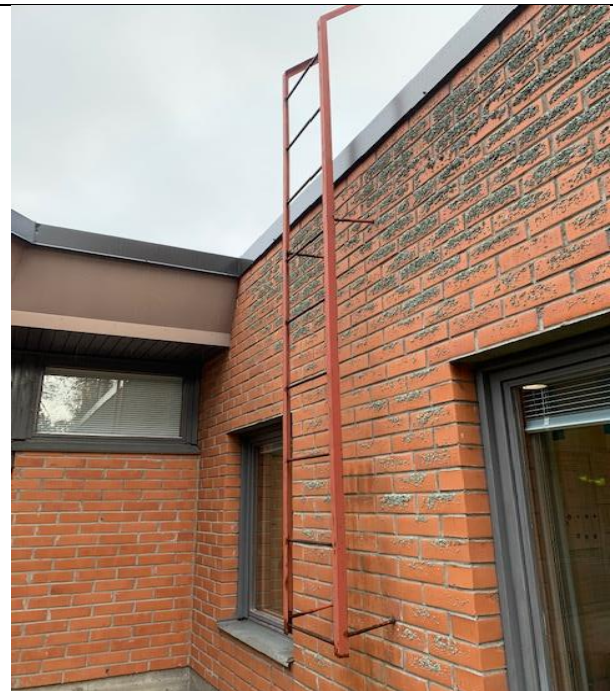
Kuva 38. Myös kattotikkaiden uusiminen ajankohtaista (Termonen 2020 CC BY-SA)

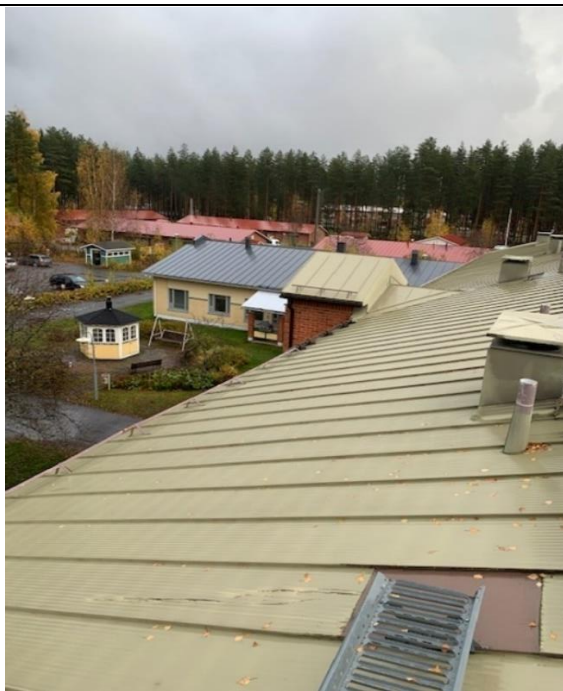
Kuva 47. N-talon lisäosalla uusi konesaumattu peltikatto, vanhan osan pellitystä korjattu erisävyisillä pelleillä (Termonen 2020 CC BY-SA)

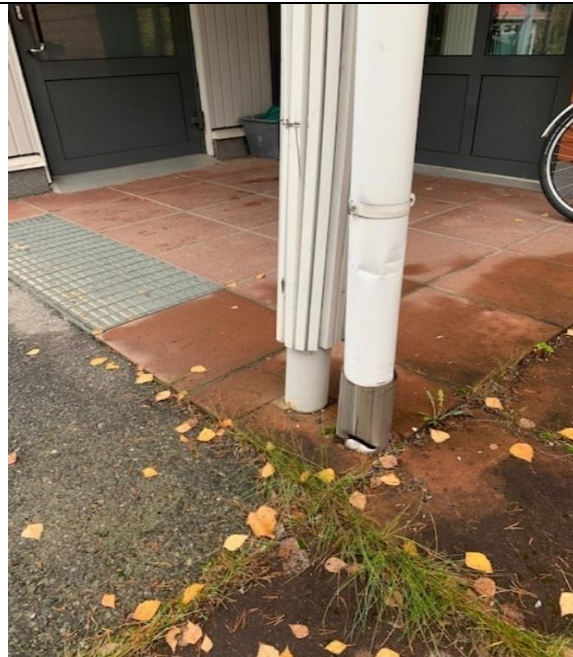
Kuva 51. Kaivon liittyvässä syöksytorvessa havaittu reikä (Termonen 2020 CC BY-SA)

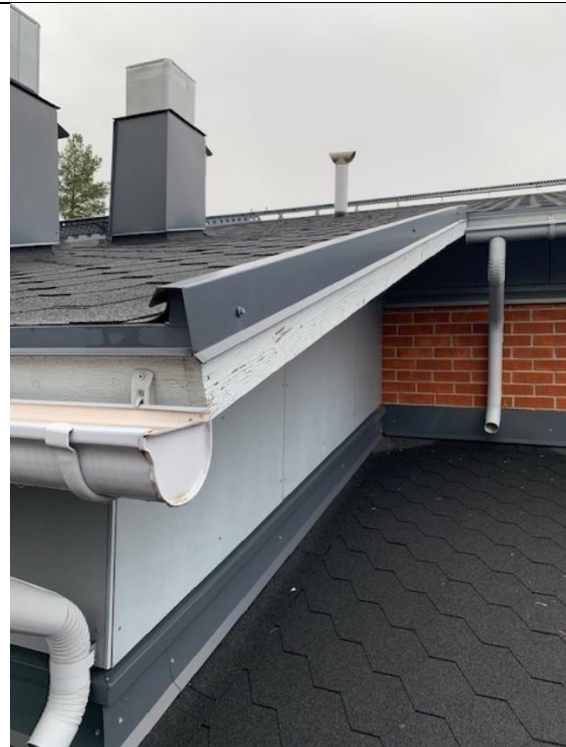
Kuva 58. Räystäissä havaittavissa maalin hilseilyä (Termonen 2020 CC BY-SA)
