# Hirsitalon korjaussuunnitelma

Opinnäytetyö  
Rakennustekniikka

2020

## Kuntotarkastusraportti

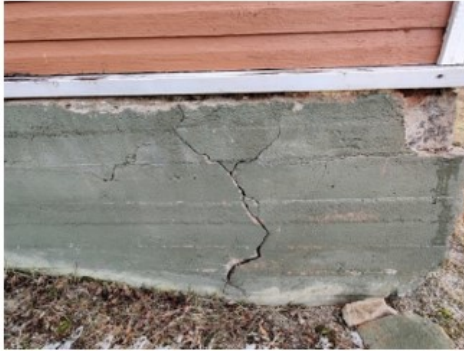
- Perustuksissa ja sokkelissa havaittiin painumaa sekä halkeamia
- Perusmuurin vedeneristys puuttuu kokonaisuudessaan
- Osa sokkelista on vanhalla kiviladonnalla

1. Sokkelissa halkeamia

- Painumien ja halkeamien korjaaminen
- Perusmuurin vedeneristyksen tekeminen
-

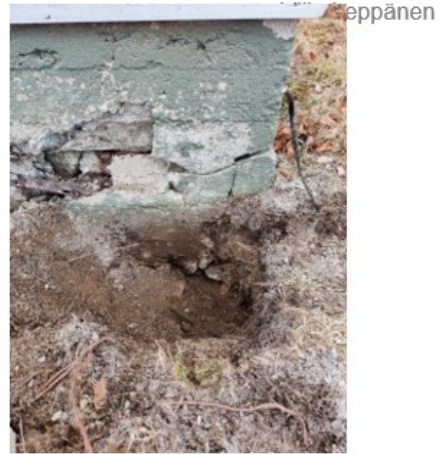
2. Sokkelin koekuoppaa

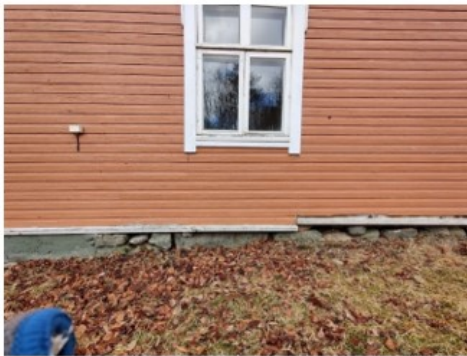
3. Alkuperäistä kiviladelmaa

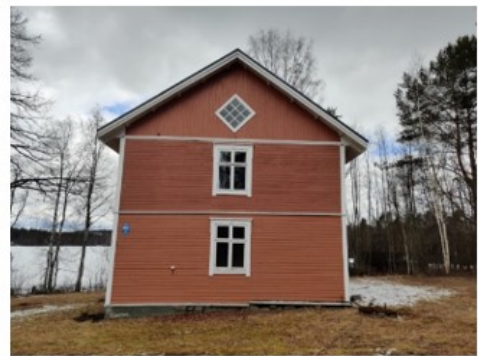
- Maanpinnat johtavat pääsääntöisesti rakennuksesta poispäin lukuun ottamatta rakennuksen pohjoispäätä, jossa maanpinta viettää sokkeliin päin
- Rakennuksen vierustalla ei ole kasvillisuutta, joka aiheuttaisi kosteusrasitusta perustuksille
- Rakennuksen sisääntulon portaat ovat huonokuntoiset
- Pohjoispuolella maanpinta liian lähellä alinta hirttä

4. Oikealla puolella maanpinta viettää sokkeliin päin

- Maanpinnan tason ja kaatojen korjaaminen pohjoispuolelta. "Rakennusmääräyksen mukaan suosituksena on muotoilla maanpinta 1:20 sokkelista poispäin viettäväksi vähintään kolmen metrin matkalla (korkeusero vähintään 0,15 m)" (RakMK C2, kosteus, 1998, 5).
- Sisääntuloportaiden korjaaminen

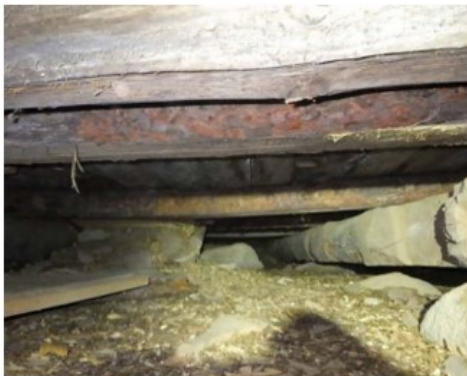
5. Ryömintätilaa matalalta osalta

- Ryömintätilan korkeuden kasvattaminen puutteellisilta osilta
- Orgaanisen materiaalin poisto
- Lahovaurioiden korjaaminen
- Alapohjan kannatusrakenteiden korjaaminen

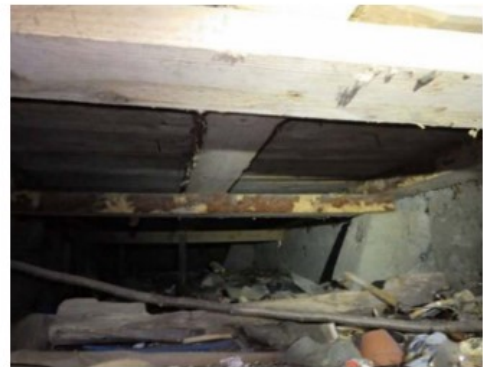
6. Ryömintätilassa rakennus- ja muuta jätettä

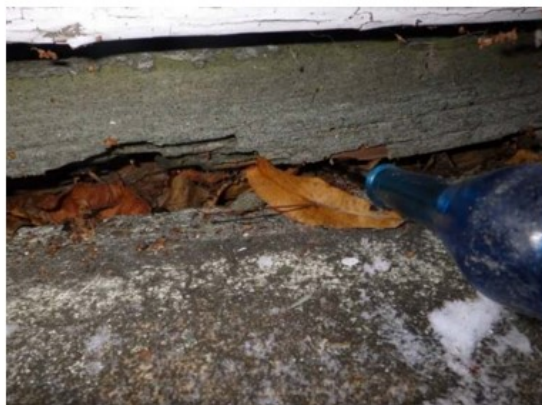
Lautaverhous on ylittänyt teknisen käyttöikänsä (Lautaverhouksen tekninen käyttöikä normaalirakennuksessa on 50 vuotta (RT 18-10922, Kiinteistön teknisen käyttöiät ja kunnossapitojaksot, 2008).

### 7. Alimmassa hirressä pehmeää

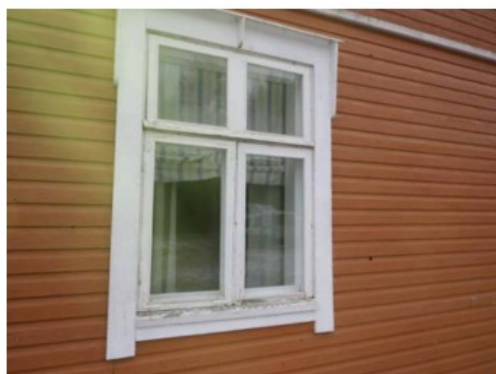
Ikkunat ovat ylittäneet teknisen käyttöikänsä (Puuikkunoiden tekninen käyttöikä normaalirasituksessa on 50 vuotta (RT 18-10922, Kiinteistön teknisen käyttöiät ja kunnossapitojaksot, 2008).

8. Ikkunassa ei vesipeltejä

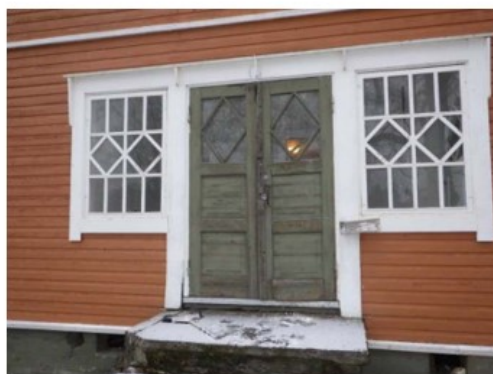
Ulko-ovi on ylittänyt teknisen käyttöikänsä (Puu-ulko ovien tekninen käyttöikä normaalirasituksessa on 40 vuotta (RT 18-10922, Kiinteistön teknisen käyttöiät ja kunnossapitojaksot, 2008).

9. Ulko-oven kunto huono

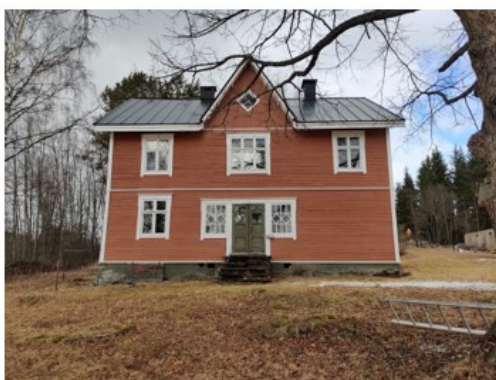
10. Sadevesikourut ja syöksytorvet puuttuvat

- Tikkaiden uusiminen
- Sadevesikourujen ja syöksyputkien asentaminen

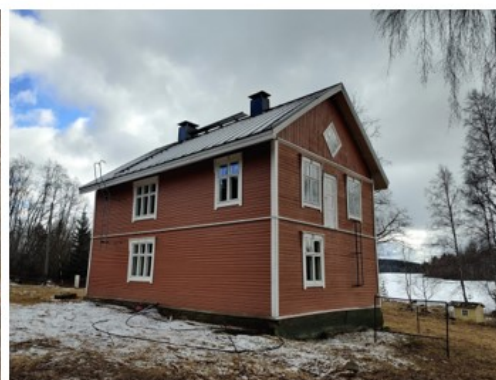
11. Tikkaat vääntyneet

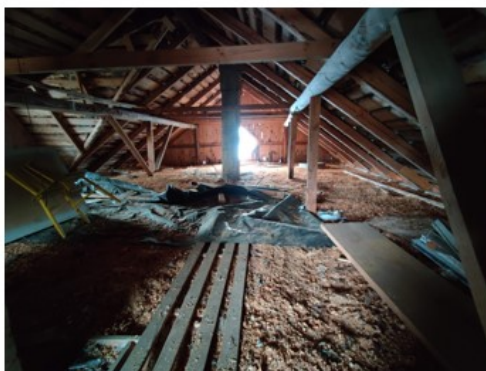
12. Ullakkotilaa sekä eristeen päällä muovia

- Päätykolmioiden uusiminen sekä tuuletusaukkojen tekeminen
- Muovin poistaminen yläpohjasta

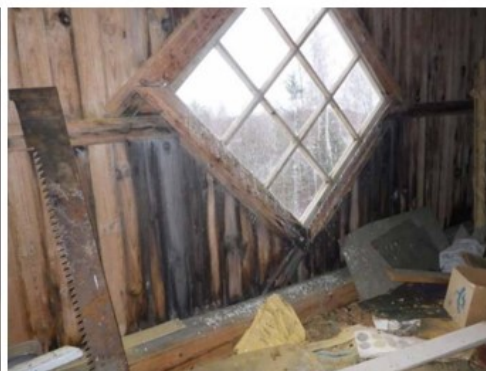
13. Ikkunan kohdalla kosteusvauriota

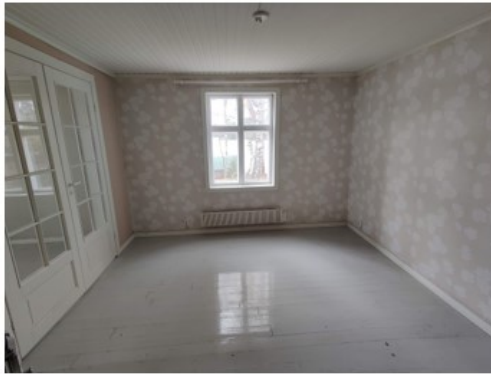
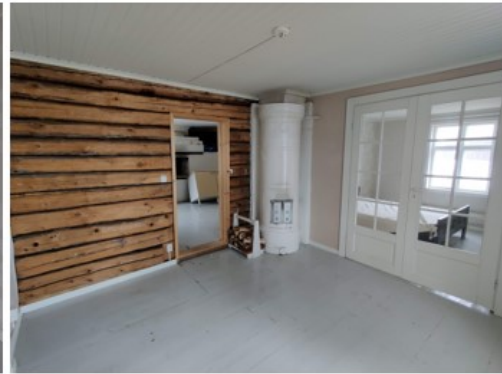
Savuhormit ovat ylittäneet teknisen käyttöikänsä (Tiilipiippujen tekninen käyttöikä normaalirasituksessa on 50 vuotta (RT 18-10922, Kiinteistön teknisen käyttöiät ja kunnossapitojaksot, 2008).

14. Sisätiloissa ei kosteuden aiheuttamia vaurioita 15. Pönttöuuni
